**INFORME DE HITO DE CONTROL**  
**N° 027-2021-OCI/2911-SCC**

**CONTROL CONCURRENTE**

**MUNICIPALIDAD PROVINCIAL DE HUARMHEY**  
**PROVINCIA HUARMHEY, REGIÓN ÁNCASH**

**HITO DE CONTROL N° 2– VALORIZACIÓN N° 5**

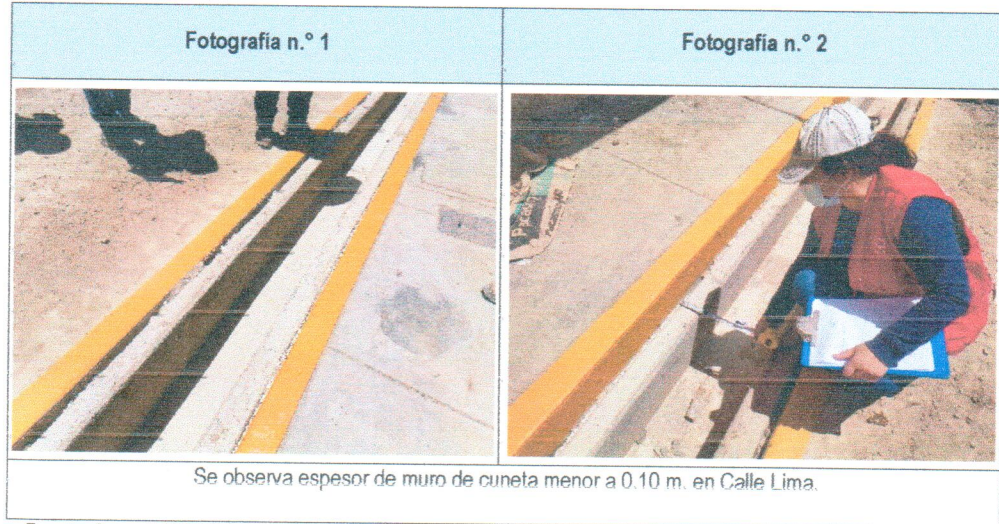
Se verifica pequeñas cangrejas en superficie, así como porosidad, no mostrando uniformidad la superficie.

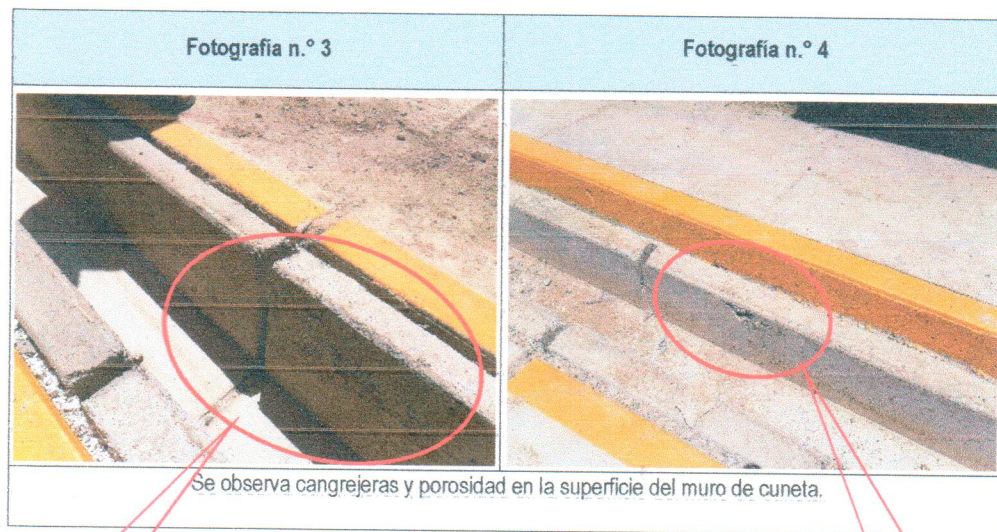
Se verifica pequeña cangreja en superficie, no mostrando uniformidad la superficie.

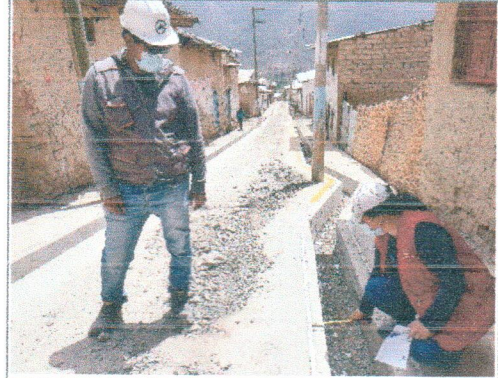
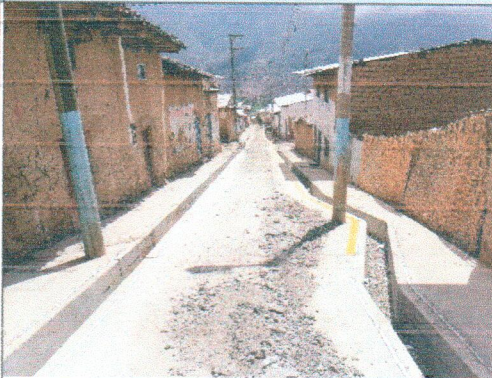
Fotografía n.º 5	Fotografía n.º 6

<p>Se observa verificación de espesor de muro de cuneta menor a 0.10m. en Calle Bolognesi.</p>

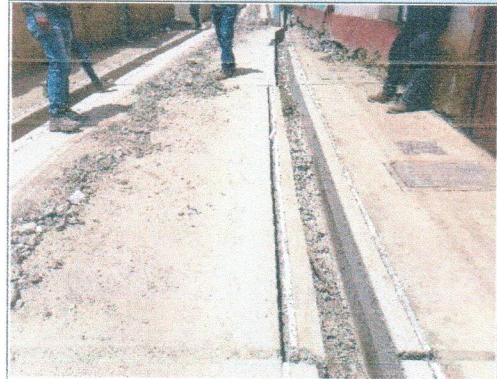
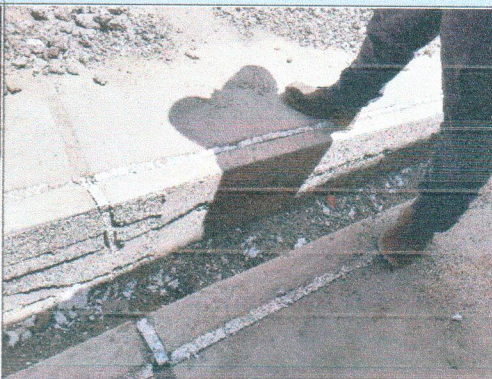
Fotografía n.º 7	Fotografía n.º 8

<p>Se observa muro de cuneta inclinado en calle Bolognesi.</p>	<p>Se observa deficiente acabado en muro de cuneta en calle Bolognesi.</p>

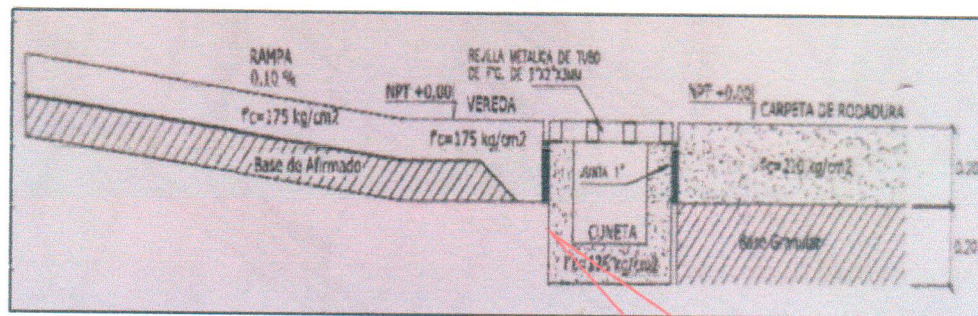
**IMAGEN N° 1  
DETALLE DE CUNETA**

De acuerdo al Plano DV-01 (Plano de Pavimentación y Veredas) la cuneta tiene una sección de 0.30 m (ancho interior) x 0.40 m. (altura), para las calles Ca. San Martín (Tacna-Grau) ca. Tacna (San Martín – ca. Lima) ca. Lima (Grau –Tacna), ca. Lima (Grau- Lote V-2), ca. Grau (Unión – Lima), ca. Unión (Quebrada Unión-Grau), ca. Unión (Lote k7- Quebrada Unión), ca. Tacna (28 de julio – San Martín) ca. Grau (28 de julio – Unión), ca. 28 de julio (Juzgado de Paz – Grau), ca. Independencia (Bolognesi a lote 6 – 3), ca. San Martín (Bolognesi – San Martín cdra 4), ca. Bolognesi (28 de Julio – Camino a Huarmey).

De los hechos descritos, se evidencia que los espesores de los muros de cunetas no cumplen con el establecido en el expediente técnico, encontrando dimensiones variables de 0.06 m. a 0.09m. en varios de los paños de las calles antes mencionadas. De esta manera, se pone en riesgo la calidad y durabilidad de los trabajos, así como el incumplimiento por parte del contratista de los términos contractuales, señalados en el contrato n.º 015-2021-MPH/GM, para la ejecución de la obra “Reconstrucción de ca. San Martín (Tacna-Grau) ca. Tacna (San Martín – ca. Lima) ca. Lima (Grau –Tacna), ca. Lima (Grau- Lote V-2), ca. Grau (Unión – Lima), ca. Unión (Quebrada Unión-Grau), ca. Unión (Lote k7- Quebrada Unión), ca. Tacna (28 de julio – San Martín) ca. Grau (28 de julio – Unión), ca. 28 de julio (Juzgado de Paz – Grau), ca. Independencia (Bolognesi a lote 6 – 3), ca. San Martín (Bolognesi – San Martín cdra 4), ca. Bolognesi (28 de julio – Camino a Huarmey), distrito de Huayan – Huarmey-Ancash”, de 25 de mayo de 2021.
