**INFORME DE HITO DE CONTROL
N° 031-2021-OCI/5332-SCC**

**“EJECUCION DE LA OBRA: MEJORAMIENTO DE LOS
SERVICIOS TURISTICOS PÚBLICOS DEL MIRADOR CERRO
LA JUVENTUD EN EL DISTRITO DE CHIMBOTE, PROVINCIA
DE SANTA, REGION ANCASH”**

HITO DE CONTROL N° 1 – EJECUCIÓN DE LA OBRA

INDEPENDENCIA, 08 DE SETIEMBRE DE 2021

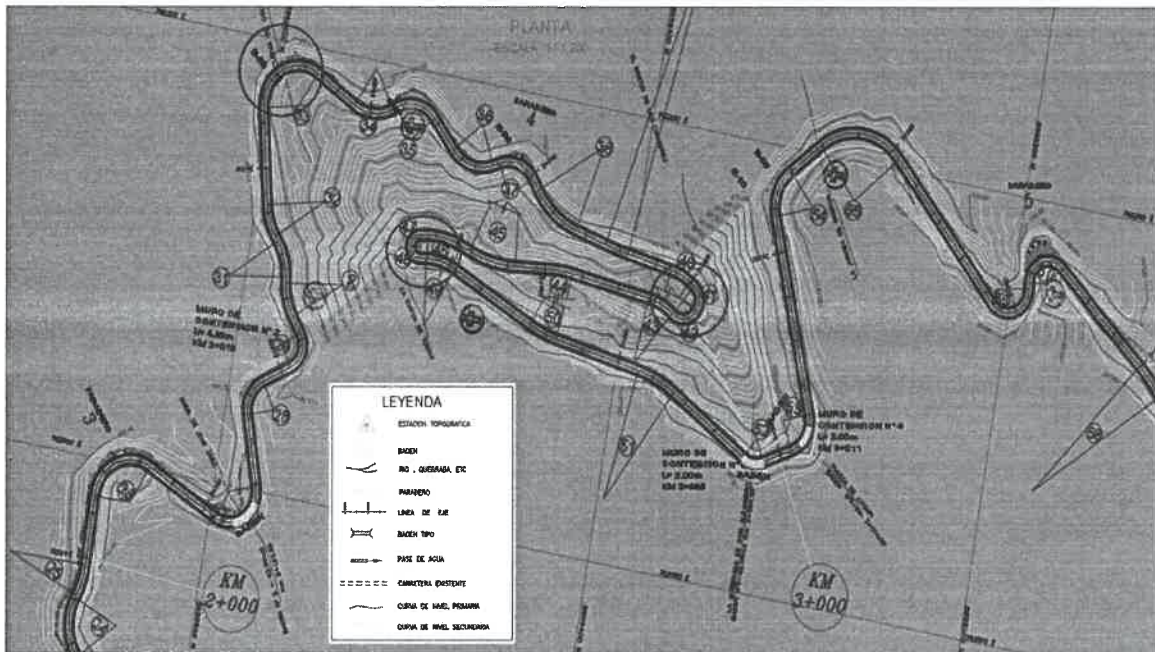
IMAGEN N° 1

Sin embargo, en la visita de inspección de la citada obra, se observó que la carretera asfáltica presenta curvas cerradas, es decir con radio de longitud muy cortas.

Asimismo, de la revisión de los planos de planta LP - 01 al LP - 05, contenidos en el expediente técnico aprobado mediante la Resolución Gerencial Sub Regional n.° 101-2020-Región Ancash-SRP/G, de 31 de julio de 2020, se observó que varios radios de curvatura en la vía ejecutada son menores al radio mínimo establecido en la tabla 302.04 del Manual de Carreteras: Diseño Geométrico DG-2018 dispuesta por el MTC, las mismas que se muestran a continuación.

Perfil longitudinal de la carretera asfáltica de la progresiva Km: 2+000 al Km 3+000, muestra curva con radios críticos

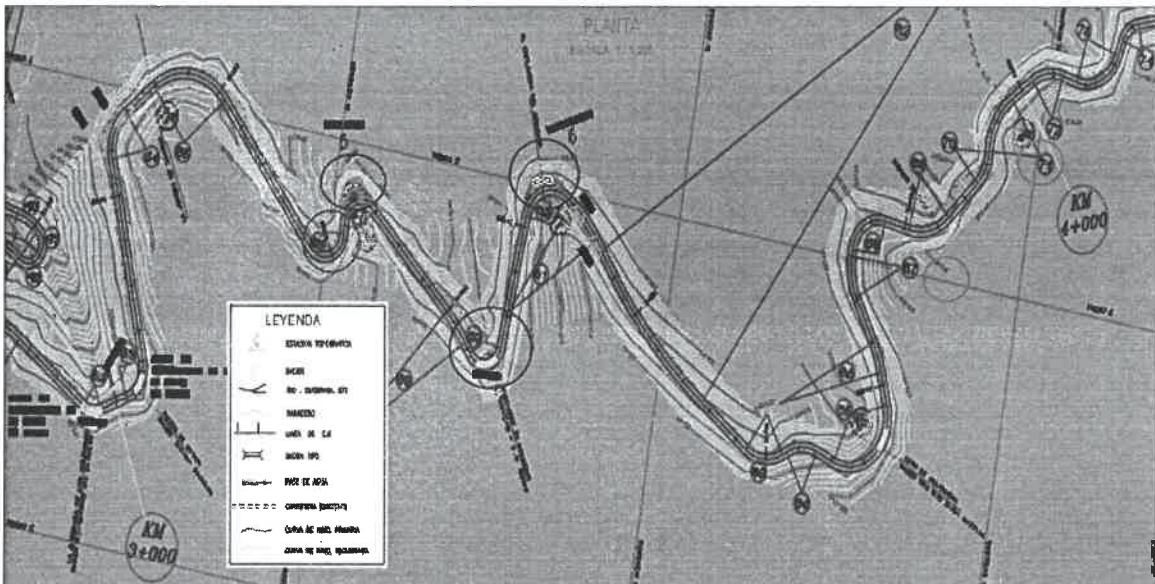
IMAGEN N° 2

Perfil longitudinal de la carretera asfáltica de la progresiva Km: 3+000 al Km 4+000, muestra curva con radios críticas

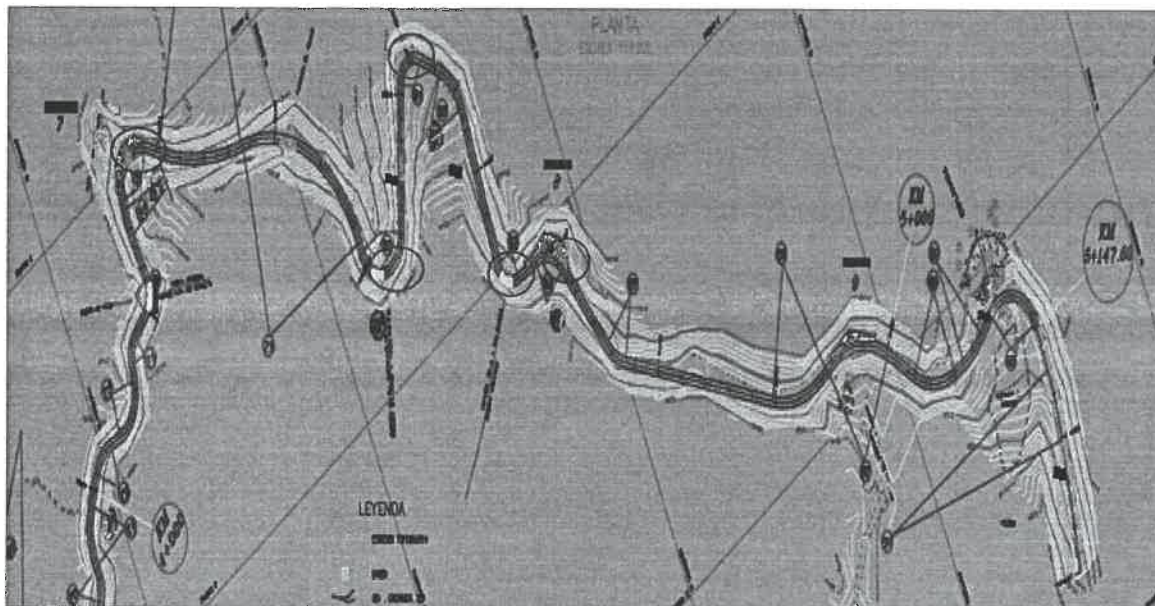
IMAGEN N° 3

Perfil longitudinal de la carretera asfáltica de la progresiva Km: 4+000 al Km 5+147.60, muestra curva con radios críticas

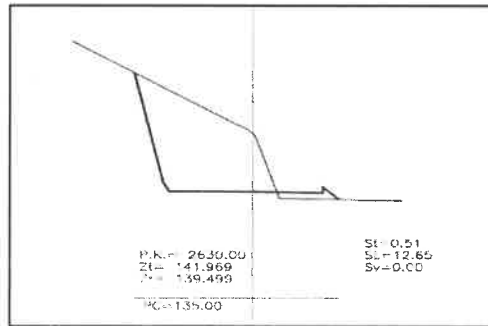
Curva N°41

No obstante, en la visita de inspección física y revisión de los planos contenidos en el expediente técnico no se ha previsto el sobreechancho en las curvas, pese a que, cuando un vehículo circula por una curva horizontal, ocupa un ancho de calzada mayor que en recta. Debido a la rigidez y dimensiones del vehículo, sus ruedas traseras siguen una trayectoria distinta a la de las ruedas delanteras, ocasionando dificultad a los conductores para mantener su vehículo en el eje del carril de circulación que sigue.

Al respecto, se aprecia en las secciones transversales de las curvas, que tiene las mismas dimensiones que la vía en tramos lineales; en tal sentido, va existir dificultad en los vehículos al realizar el giro y con ello incrementar el riesgo de volteo

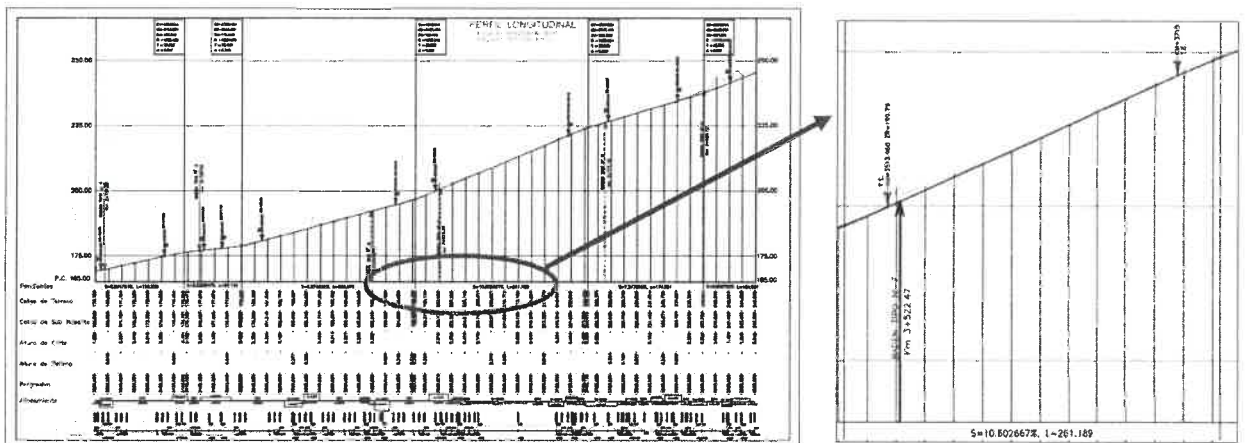
GRAFICO N° 1
En el perfil longitudinal del plano PL-04

Sin embargo, en los planos PL-04 y PL-05, se observa pendientes máximas hasta de 10.60 % que superar al pendiente máximo establecidas en el Manual de Diseño Geométrico DG-2018, en las progresivas que se muestran en los siguientes gráficos.

En la imagen se observa que en la progresiva Km: 3+484 al Km: 3+745, muestra pendiente del 10,60% superior al pendiente máximo establecida en el Manual de Diseño Geométrico DG-2018.

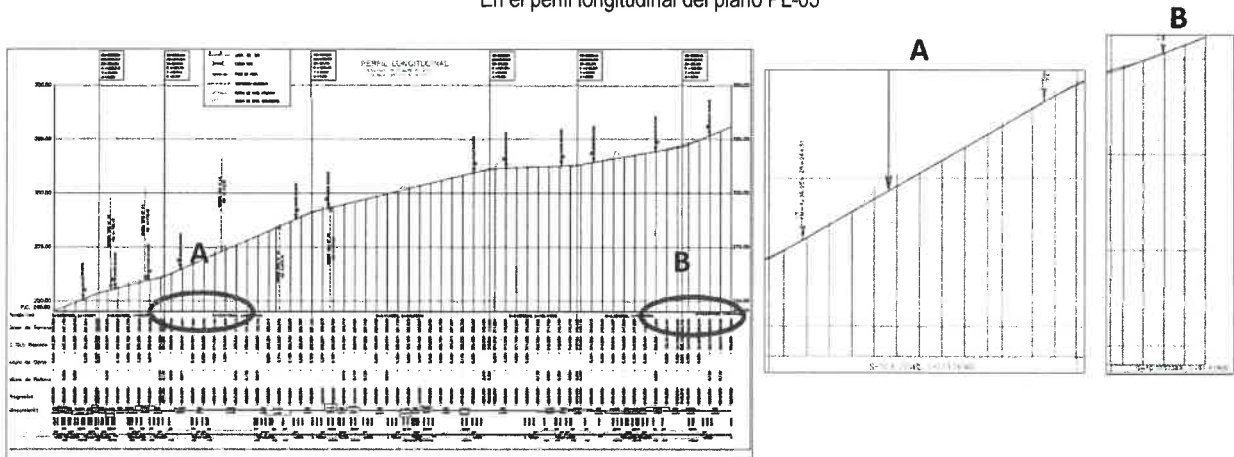
GRAFICO N° 2
En el perfil longitudinal del plano PL-05

En la imagen se observa que en la progresiva Km: 4+200 al Km: 4+480 y Km: 5+168 al Km: 5+259, muestran pendientes 10,92% y 10,33%, respectivamente, superior a la pendiente máximo establecida en el Manual de Diseño Geométrico DG-2018.

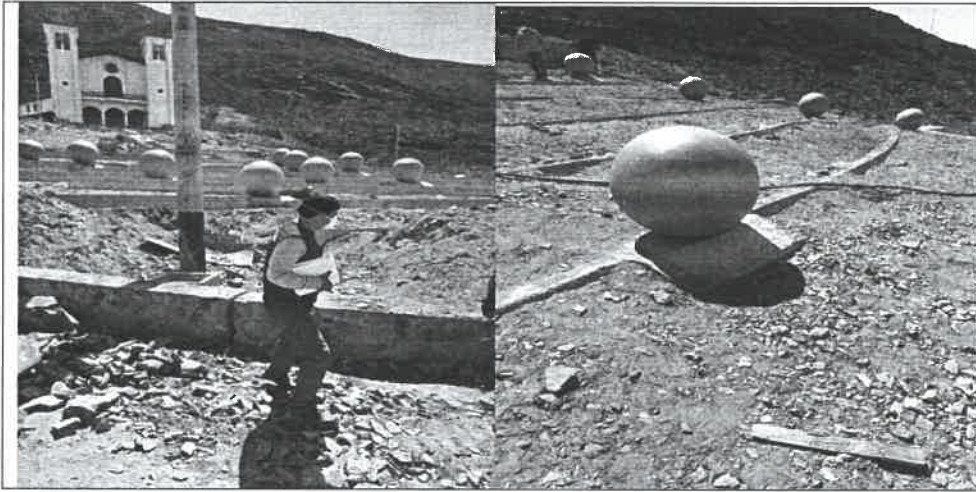
Tomas fotográficas N° 04 y 05
Vista de los trabajos concernientes a las obras exteriores

- En la ejecución de la obra, referido al componente de obras exteriores, correspondiente al muro de mampostería de piedra, se observó acabados muy rústicos a pesar de ser una obra del tipo turística y debería contar con mayor valor estético.

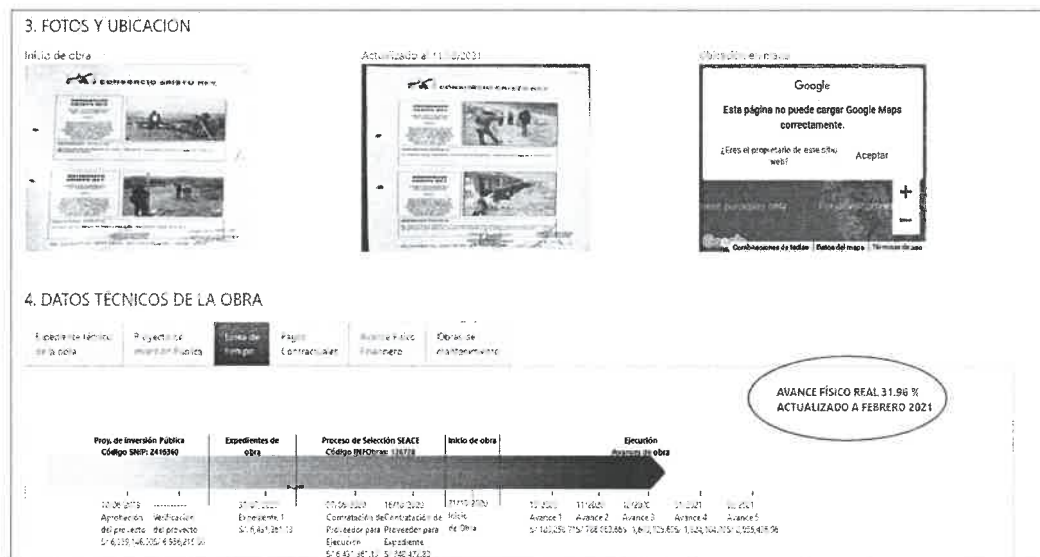
IMAGEN N° 4.
SE OBSERVA DEL PORTAL INFOBRAS QUE LA INFORMACIÓN DE LA OBRA SE ENCUENTRA DESACTUALIZADA

Como se observa, en la imagen precedente, se advierte que, la Entidad no tiene actualizada el registro del avance de la obra en el aplicativo de INFOBRAS; incumpliendo lo establecido en la Directiva n.º 007-2013-CG/OEA, mediante el cual, señala textualmente "6.7. **Obligatoriedad del registro**, 6.7.1 *El registro de la información en el INFObras es de carácter obligatorio y debe hacerse en los plazos previstos en la presente directiva, bajo responsabilidad del titular de la entidad. (...)*",

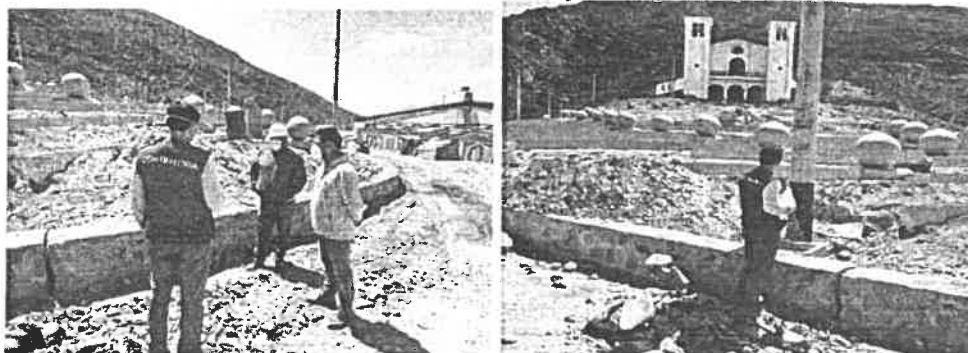
Fotos 1 y 2

Vista de las obras exteriores y del centro Interpretativo.

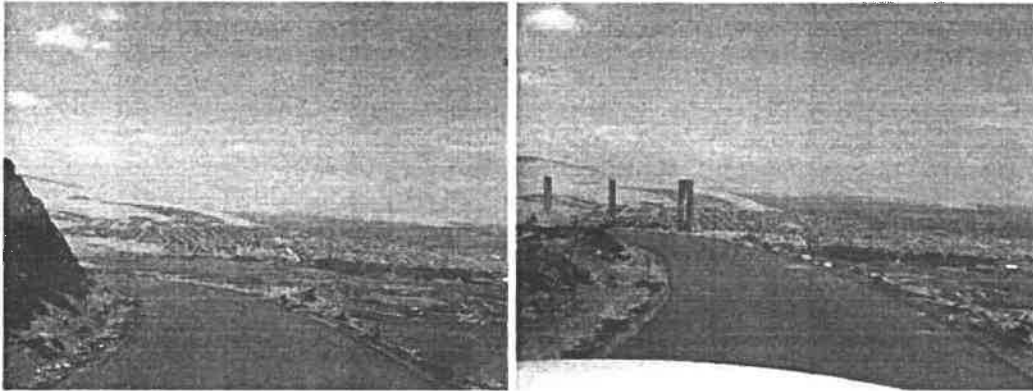
Fotos 3 y 4

Vista del avance de la ejecución del pavimento asfáltico y del mirador peatonal

- Durante la visita a la obra no se evidenció el campamento de obra, ni oficina técnica del residente o supervisor de obra.

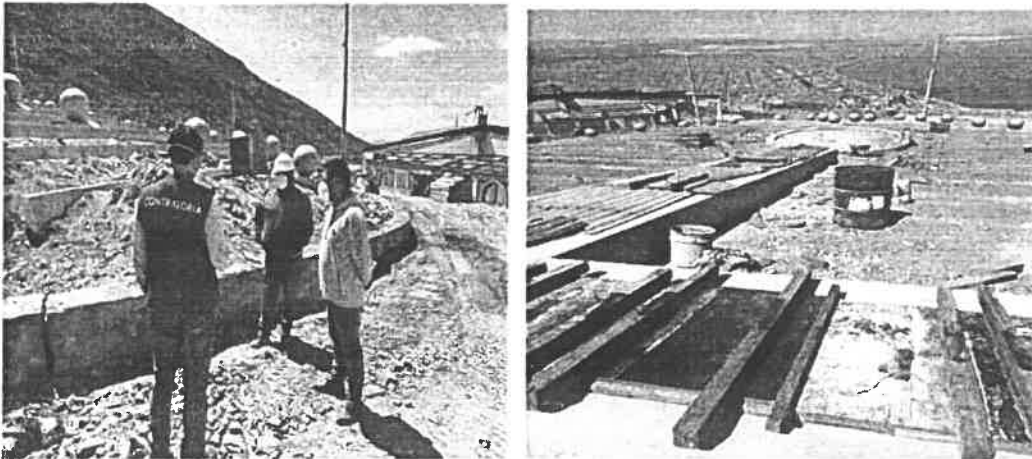
Foto 5

Vista panorámica de los trabajos que se vienen ejecutando en el mirador.

- Durante la visita de obra se observó que el avance de la obra está por debajo del 50 % de lo programado, sin embargo el plazo de ejecución contractual se ha vencido largamente.
