INFORME DE HITO DE CONTROL
N° 24044-2021-CG/GRHC-SCC

**“OPERATIVIDAD DE LA OBRA: MEJORAMIENTO DE LA
CAPACIDAD RESOLUTIVA DE LOS SERVICIOS DE SALUD
DEL HOSPITAL REGIONAL HERMILIO VALDIZÁN DE
HUÁNUCO, NIVEL III-1”**

HITO DE CONTROL N° 1 – FUNCIONAMIENTO DE LA OBRA

HUÁNUCO, 19 DE NOVIEMBRE DE 2021

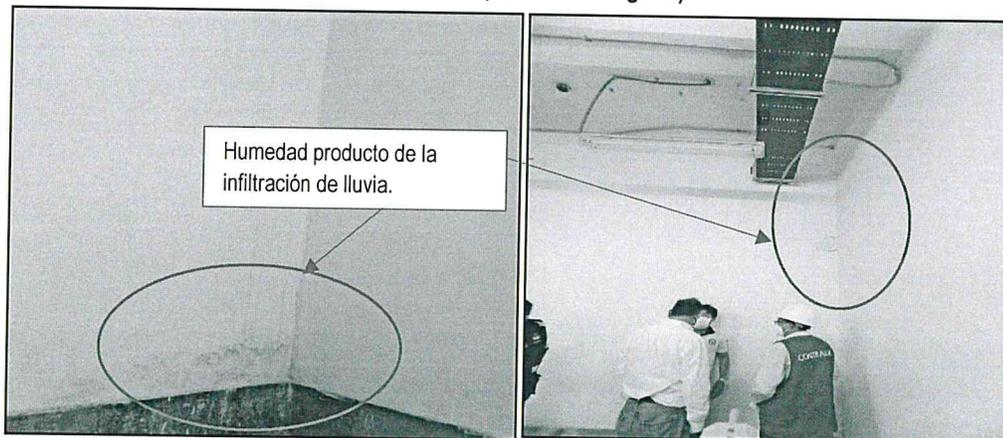
Panel fotográfico
Módulo "D" (Planta de Oxígeno)

En el módulo del bloque "D" donde se ubica la planta de oxígeno, se advirtió la presencia de humedad en el techo y paredes ocasionado por dicha filtración, tal como se muestra en el siguiente panel fotográfico:

Imagen n.º 1 y 2: Presencia de Humedad ocasionado por la filtración de lluvias en el módulo D.

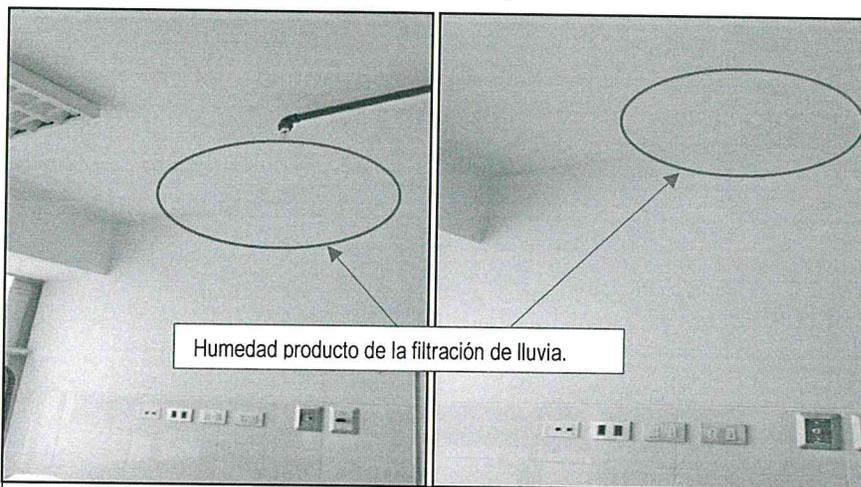
Igualmente, en el área de Tópico de curaciones de medicina y el ambiente donde se ubica la cama 634 del servicio de Medicina (bloque "A"), se identificó la presencia de humedad producto de las filtraciones de agua; asimismo, el ambiente donde se ubica la cama 617 del Servicio Gineco obstetra presenta filtración de agua pluviales por el sistema eléctrico (fluorescente); al igual que, presenta goteos por el techo cerca al sistema eléctrico y los equipos de ecográficas, tal como se muestra a continuación:

Imagen n.º 3 y 4: Presencia de humedad producto de la filtración en el techo del Tópico de curaciones del servicio de Medicina, cerca los circuitos eléctricos.

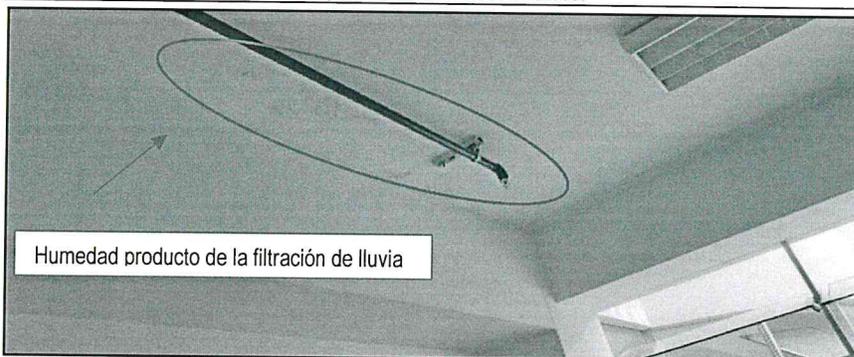
Imagen n.º 5: Presencia de humedad producto de la filtración en el techo de la cama 634 del Servicio de Medicina - bloque "A".

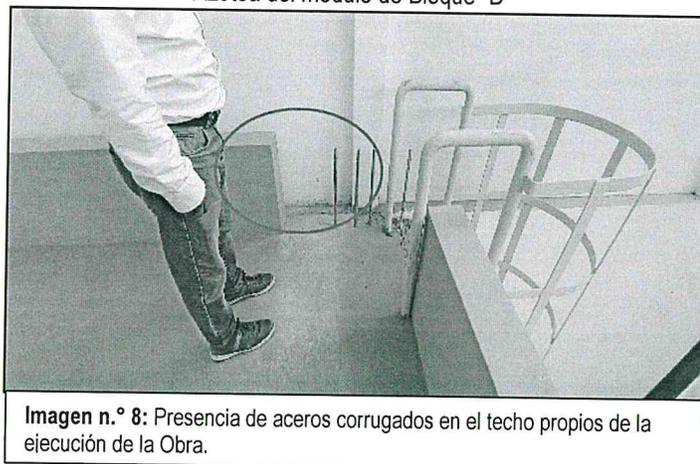
Panel fotográfico
Azotea del módulo de Bloque "D"

Adicionalmente, al ingreso correspondiente al techado del módulo "D", se evidencia la exposición¹² de aceros corrugados propios de la ejecución, poniendo en riesgo la seguridad de los trabajadores que realizan el mantenimiento y/o limpieza de la azotea, tal como se muestra a continuación:

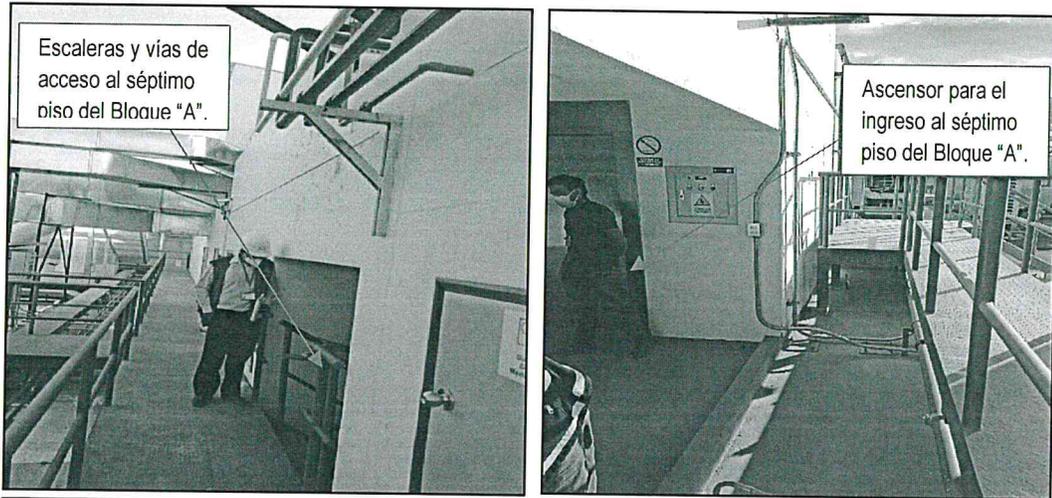
Imagen n.º 9 y 10: Escaleras y ascensor para el acceso del séptimo nivel (azotea) se encuentran expuestas al ingreso de aguas de lluvia, permite el ingreso de aguas provenientes de las lluvias.

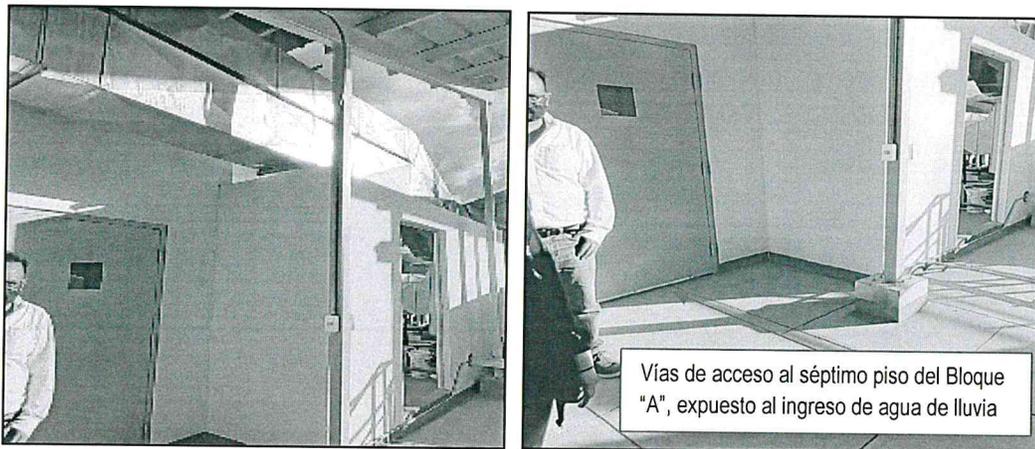
Imagen n.º 11y 12: Vías de acceso expuestas al ingreso de aguas de lluvia, permite el ingreso de aguas provenientes de las lluvias.

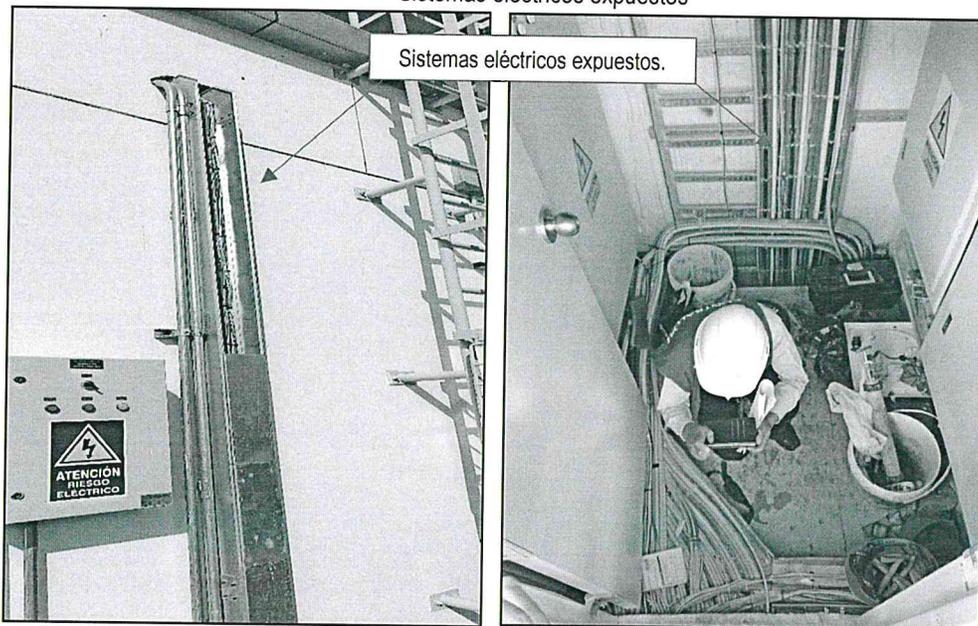
Sistemas eléctricos expuestos

Imagen n.º 13 y 14: Vías de acceso expuestas al ingreso de aguas de lluvia, permite el ingreso de aguas provenientes de las lluvias.

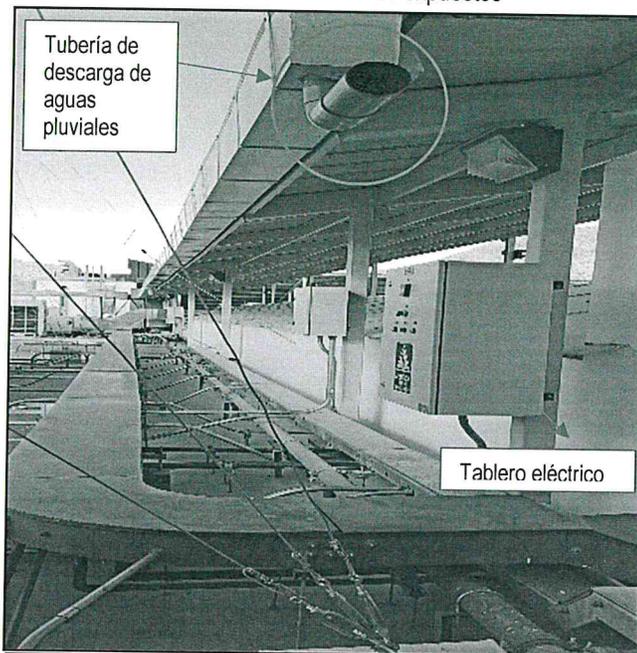
Panel fotográfico
Sistemas eléctricos expuestos

También, se advirtió que la tubería de descarga de aguas pluviales provenientes de los techos del bloque "A", evacuan cerca a los tableros eléctricos pudiendo generar riesgos durante su operación y mantenimiento en épocas de lluvias, tal como se muestra a continuación:

Imagen n.º 13 y 14: Vías de acceso expuestas al ingreso de aguas de lluvia, permite el ingreso de aguas provenientes de las lluvias.

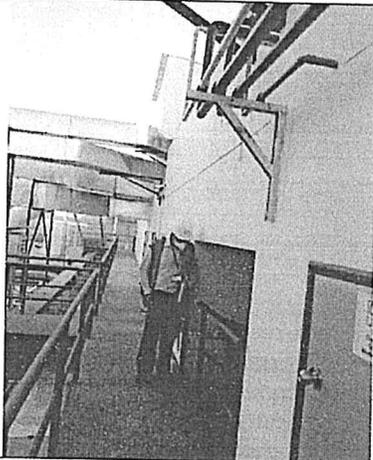
Imagen n.º 3: Verificación de los accesos a los techos y coberturas en el BLOQUE A1 y A2, no se encuentran cubiertos.

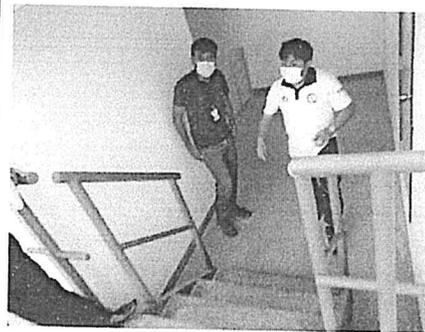
Imagen n.º 4: Verificación de los accesos a los techos y coberturas en el BLOQUE A1 y A2, no se encuentran cubiertos

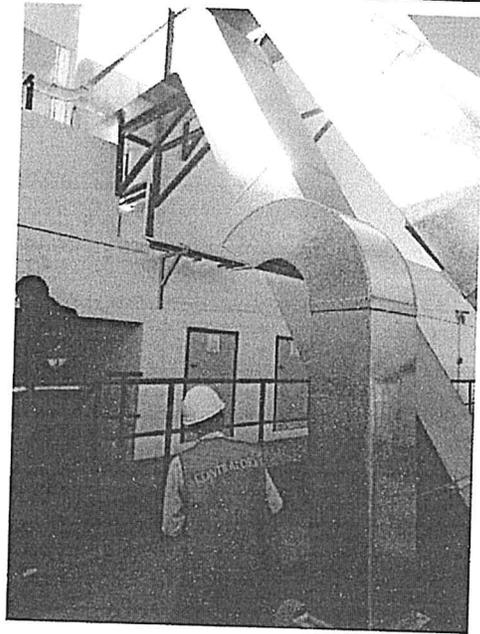
Imagen n.º 5: Verificación de los accesos a los techos y coberturas en el BLOQUE A1 y A2, no se encuentran cubiertos

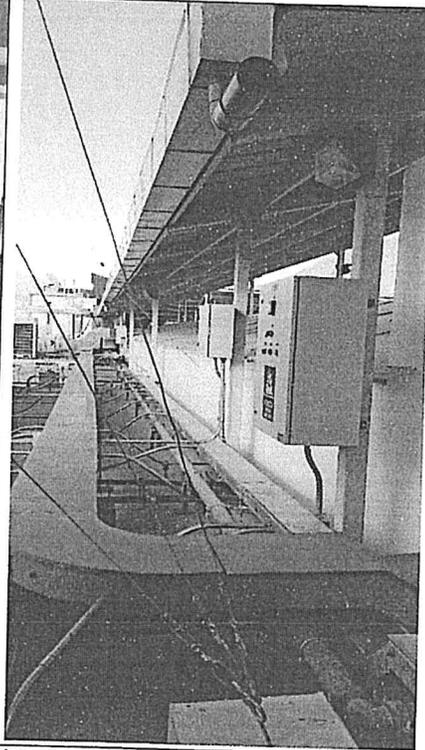
1. Se verificó que el techado del Bloque A-1 de la Obra no se encuentra cubierto en su totalidad; asimismo, se constató que las vías de acceso se encuentran descubiertas (acceso al techo o azotea de la Obra); igualmente, se advierte que los cables eléctricos no cuentan con la cubierta de protección; además, se evidenció la existencia de tuberías de drenaje fluvial que desembocan cerca de tableros eléctricos.

Imagen n.º 8: Se advierte que la tubería de drenaje fluvial desemboca cerca al tablero eléctrico.

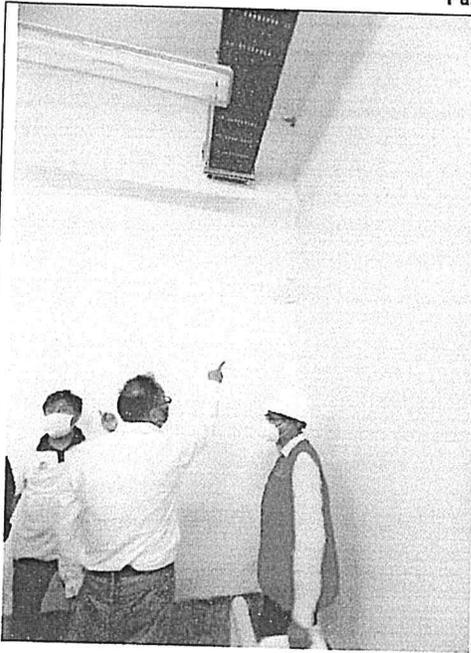
2. Se evidencia que en las paredes y techo concernientes a la Planta de oxígeno existe la presencia de humedad ocasionado por la infiltración de lluvia; asimismo, se identificó la presencia de barra expuesta en la azotea del modulo de la planta de oxígeno.

Imagen n.º 28: Presencia de humedad en los techos y pared de los ambientes del Planta de Oxigenó.

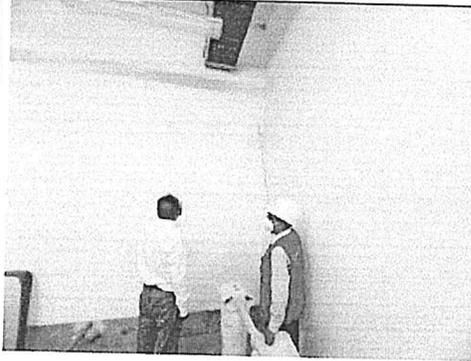
Imagen n.º 30: Verificación de los ambientes del Planta de Oxigenó (Humedad ocasionado por la infiltración de lluvia).

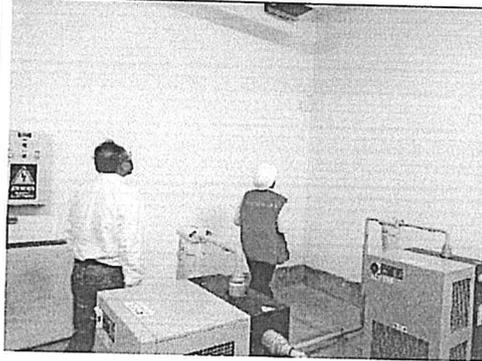
Imagen n.º 31: Verificación de los ambientes del Planta de Oxigenó (Humedad ocasionado por la infiltración de lluvia).

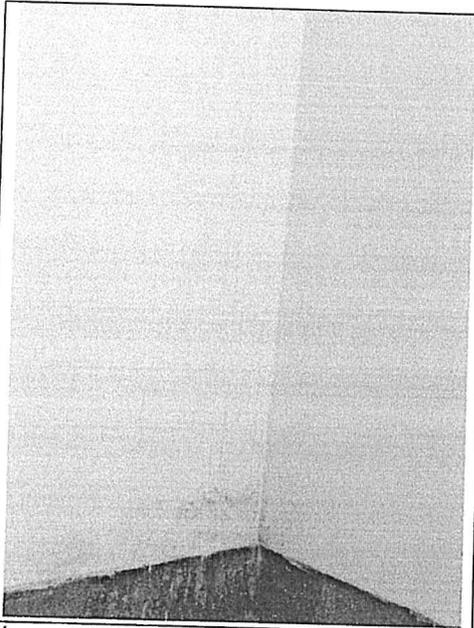
Imagen n.º 32: Verificación de los ambientes del Planta de Oxigenó (Humedad ocasionado por la infiltración de lluvia).

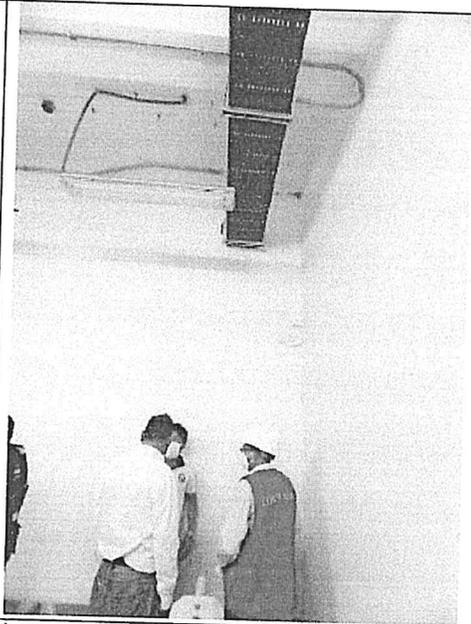
Imagen n.º 33: Verificación de los ambientes del Planta de Oxigenó (Humedad ocasionado por la infiltración de lluvia).

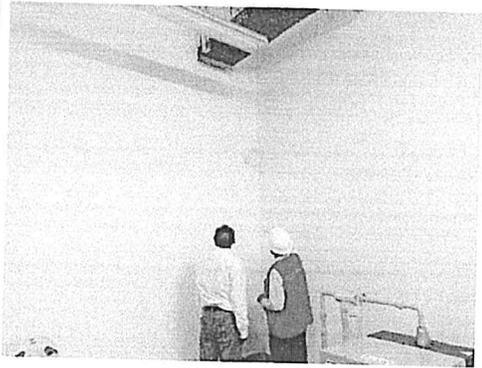
Imagen n.º 34: Verificación de los ambientes del Planta de Oxigenó (Humedad ocasionado por la infiltración de lluvia).

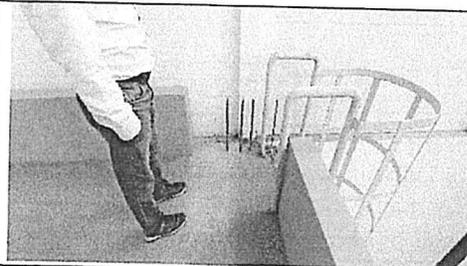
Imagen n.º 35: Identificación de barras expuestas en el módulo de Planta de Oxigenó.

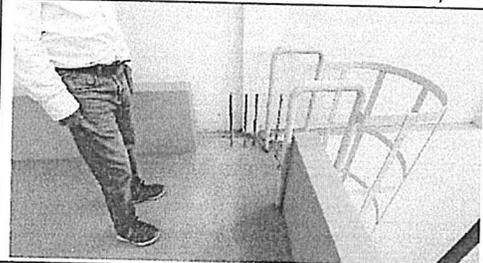
Imagen n.º 36: Identificación de barras expuestas en el módulo de Planta de Oxigenó.

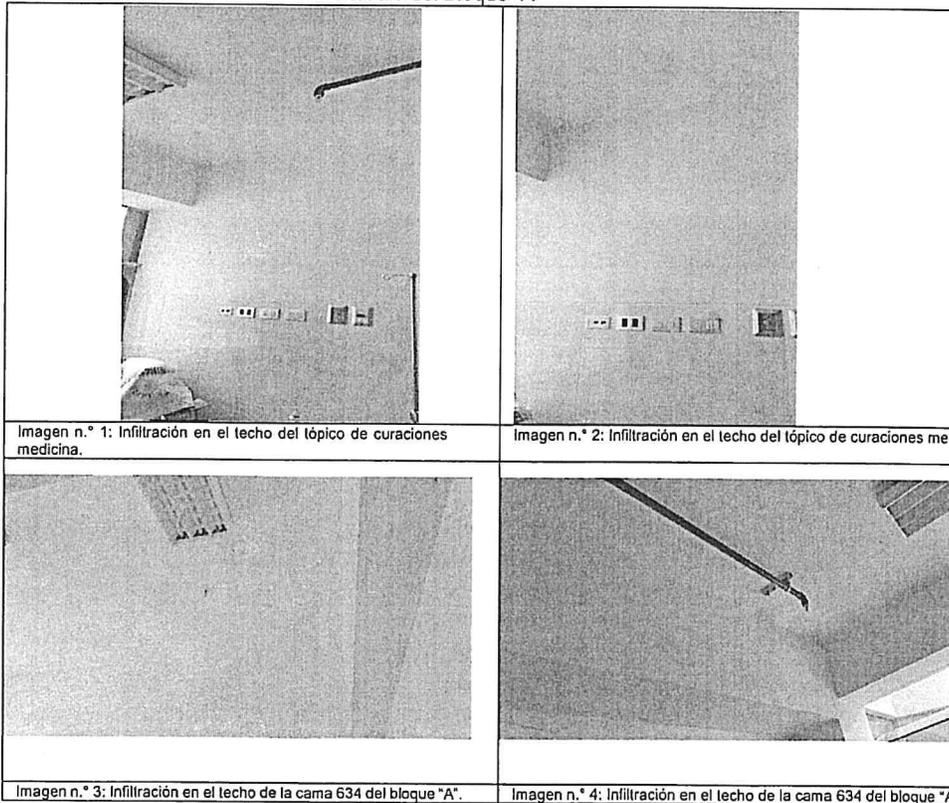
Panel fotográfico n.° 1
Módulo del Bloque "A"

1. Se identificó el tópicos de curaciones medicina y cama 634 de medicina del nivel 6 del Bloque "A", presenta humedad en el techo producto de la infiltración de la lluvia, asimismo, los montantes de agua pluvial descargan al tablero eléctrico, igualmente, en la cama 617 de gineco obstetricia presenta la infiltración de agua en los techos y por el sistema eléctricos.

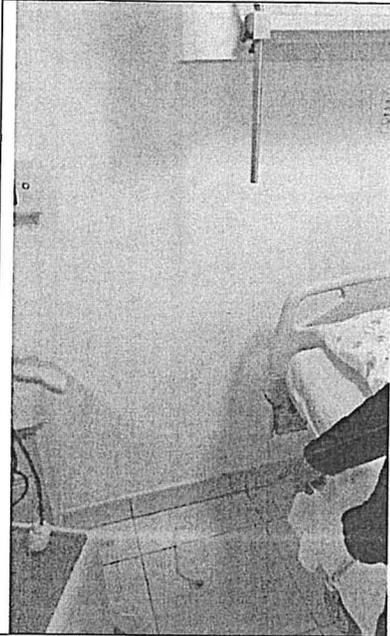
Imagen n.º 5: Infiltración en el techo del área de la cama 617 del área de gineco obstetra.

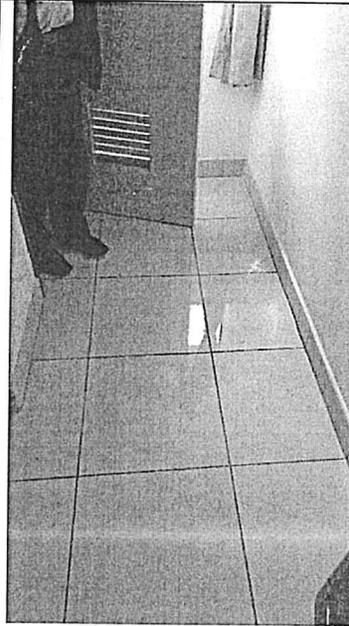
Imagen n.º 6: Infiltración de agua por el sistema eléctrico del área de la cama 617 de gineco obstetra..

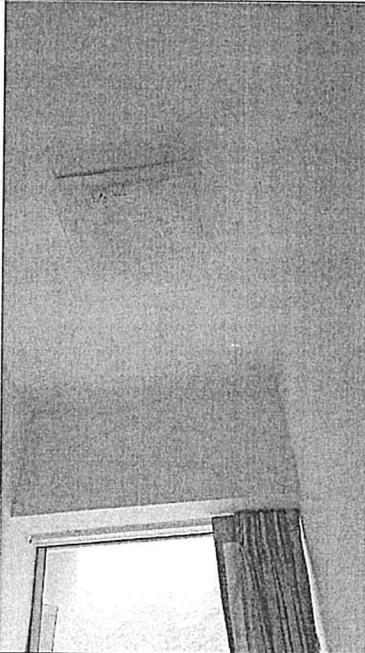
Imagen n.º 7: Infiltración de agua por el sistema eléctrico del área de la cama 617 de gineco obstetra..

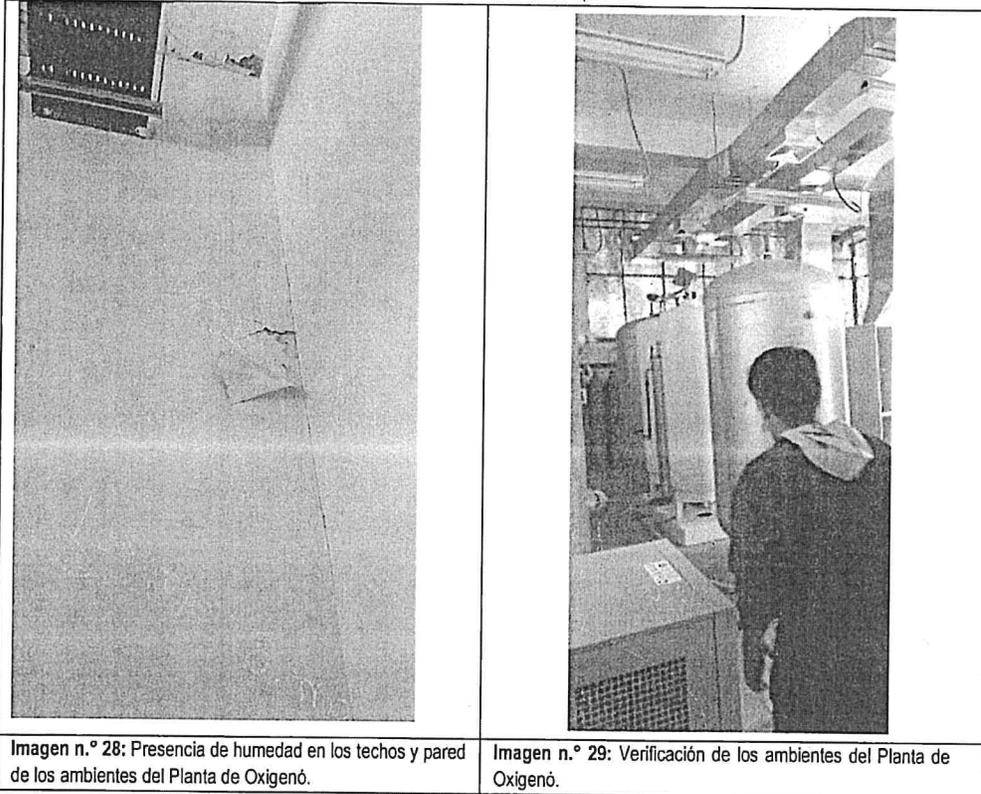
Panel fotográfico n.º 2
Modulo del Bloque "D"

2. Se evidencia que en las paredes y techo concernientes a la Planta de oxígeno existe la presencia de humedad ocasionado por la infiltración de lluvia.

Imagen n.º 28: Presencia de humedad en los techos y pared de los ambientes del Planta de Oxígeno.
