**INFORME DE CONTROL ESPECÍFICO N° 028-2022-2-2911-SCE**

**SERVICIO DE CONTROL ESPECÍFICO A HECHOS CON  
PRESUNTA IRREGULARIDAD  
MUNICIPALIDAD DISTRITAL DE CULEBRAS  
HUARMEY, ANCASH**

**“EJECUCIÓN REHABILITACIÓN DE CAMINO VECINAL -  
11.7 KM EN EMP. PE-14 - YUPASH - PIRA -  
CAJAMARQUILLA - PAMPAS GRANDE - REIPA -  
QUILLAPAMPA - MOLINO - QUITA SOMBRERO - EMP.  
PE-1N - DISTRITO DE CULEBRAS”**

**PERÍODO: 2 DE ENERO 2018 AL 7 DE JUNIO DE 2021**

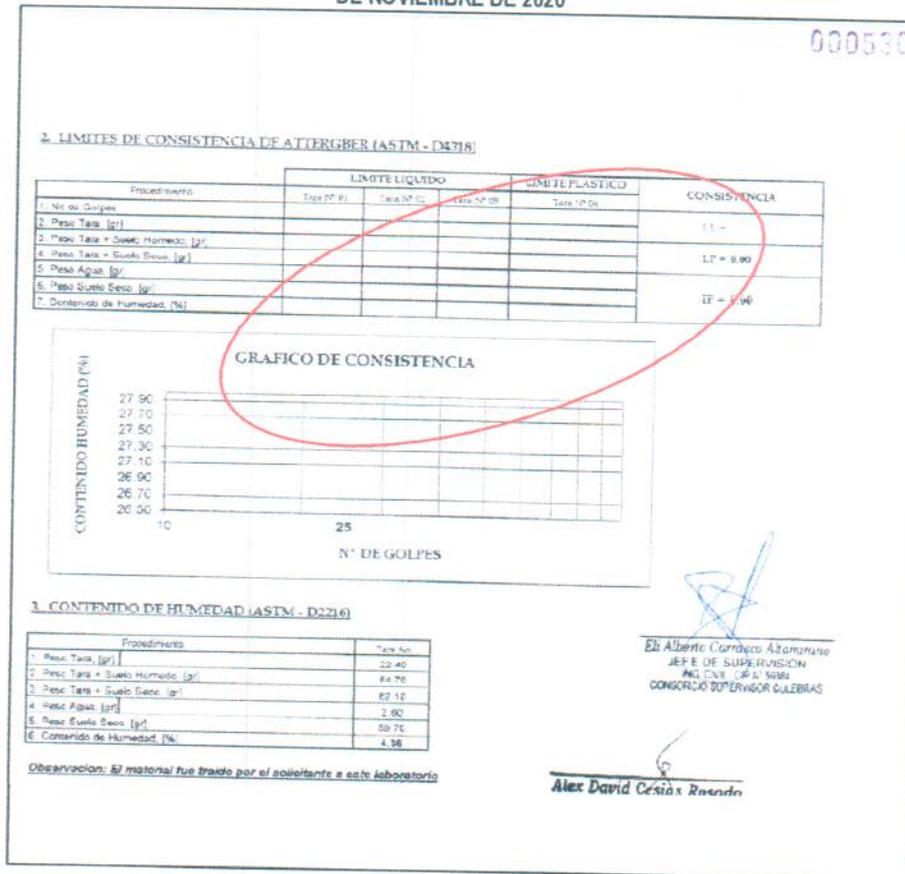
**IMAGEN N° 3**  
**RESULTADO DEL LÍMITE DE CONSISTENCIA DE ATTERGBER (ASTM-D4318),**  
**DE NOVIEMBRE DE 2020**

Tal como se visualiza en la imagen, los resultados obtenidos del límite de plasticidad es cero; no obstante que, en el numeral 301.02 del capítulo III Afirmado del Manual de Carreteras Especificaciones Técnicas Generales para la Construcción EG-2013, establece como requisito de calidad que deben cumplir los materiales, es que el índice de plasticidad debe estar entre 4 y 9%; así como lo señala el numeral 11.3 del capítulo XI del manual de carreteras "Suelos Geología y Pavimentos Sección Suelos y Pavimentos; por ende, el material que se utilizó para la superficie de rodadura no tenía finos suficientes para cohesionar, situación que conllevaría al deterioro de la plataforma de rodadura, formación de baches, encalaminaos, hundimientos.

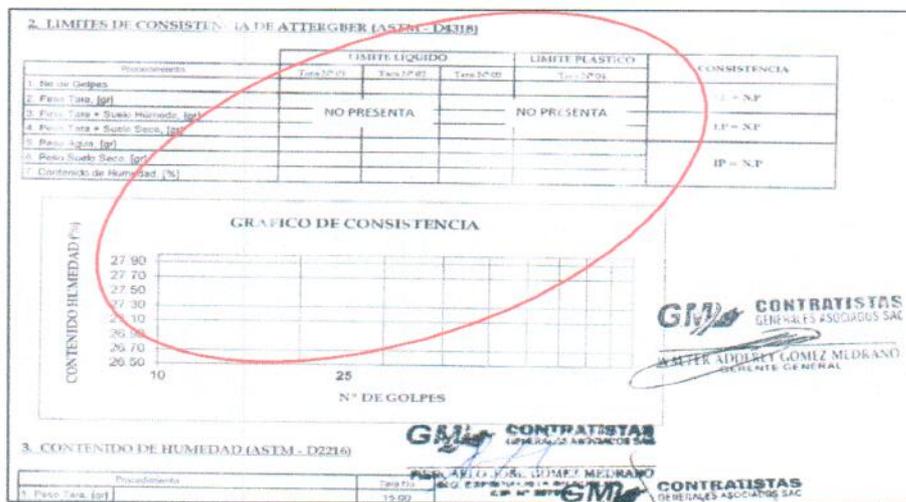
**IMAGEN N° 4**  
**RESULTADO DEL LÍMITE DE CONSISTENCIA DE ATTERGBER (ASTM-D4318),**  
**DE DICIEMBRE DE 2020**

Tal como se visualiza en la imagen, los resultados obtenidos del límite de plasticidad es cero; no obstante que, en el numeral 301.02 del capítulo III Afirmado del Manual de Carreteras Especificaciones Técnicas Generales para la Construcción EG-2013, establece como requisito de calidad que deben cumplir los materiales, es que el índice de plasticidad debe estar entre 4 y 9%; así como, el numeral 11.3 del capítulo XI del manual de carreteras "Suelos Geología y Pavimentos Sección Suelos y Pavimentos; por ende, el material que se utilizó para la superficie de rodadura no tenía finos suficientes para cohesionar, situación que conllevaría al deterioro de la plataforma de rodadura, formación de baches, encalamados, hundimientos.

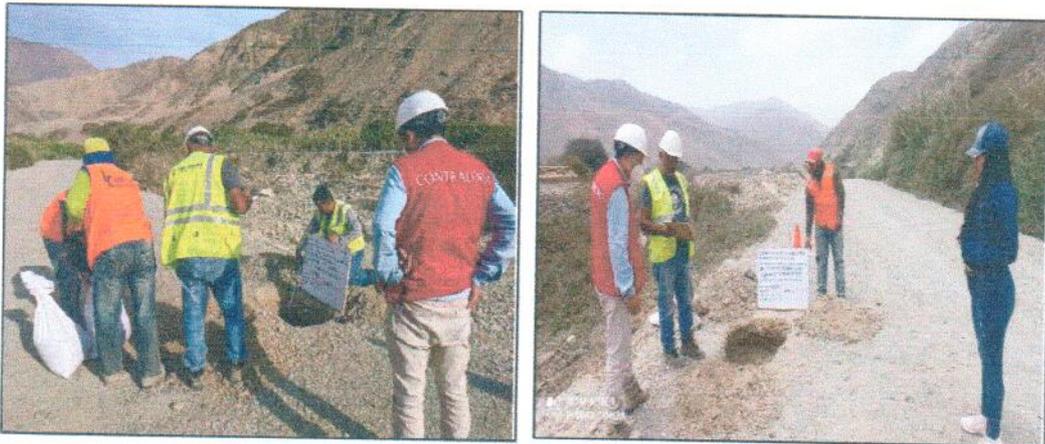
FOTOGRAFÍAS N° 1 Y 2

Con ello se corroboran y confirman los resultados que la empresa contratista presentó en sus valorizaciones, en cuanto que en toda la vía de afirmado no presenta plasticidad, siendo su índice de plasticidad cero, no obstante que, en el numeral 301.02 del capítulo III Afirmado del Manual de Carreteras Especificaciones Técnicas Generales para la Construcción EG-2013, establece como requisito de calidad que deben cumplir los materiales, es que el índice de plasticidad debe estar entre 4 y 9%; así como lo señala el numeral 11.3 del capítulo XI del manual de carreteras "Suelos Geología y Pavimentos Sección Suelos y Pavimentos; y también en la partida 03.04.02. Batido y zarandeado de agregados y material granular (m<sup>3</sup>), de las especificaciones técnicas del expediente técnico<sup>17</sup>; además, se precisa en el informe que:

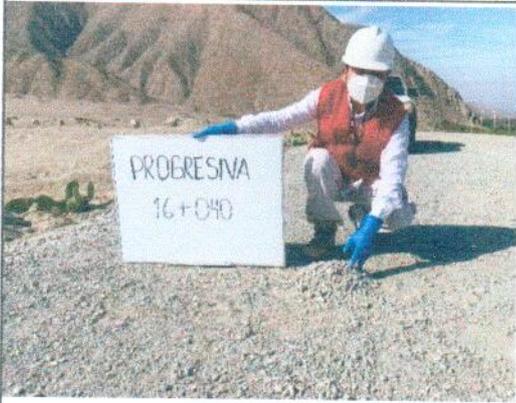
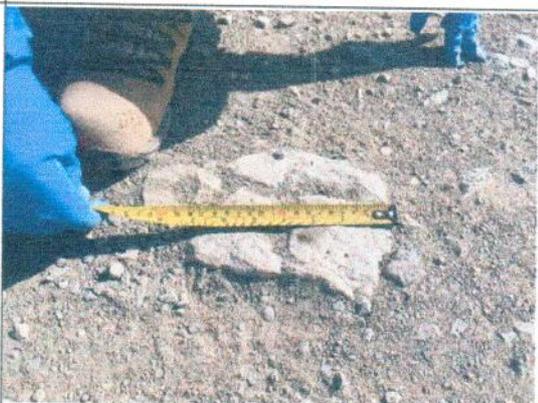
Fotografía n.º 3	Fotografía n.º 4

<p>En la progresiva 16+040 se observa material de agregado suelto existentes en la vía</p>	<p>En la progresiva 16+040 existe piedras que superan las 2” de ancho, encontrándose piedras entre 3” a 7”</p>

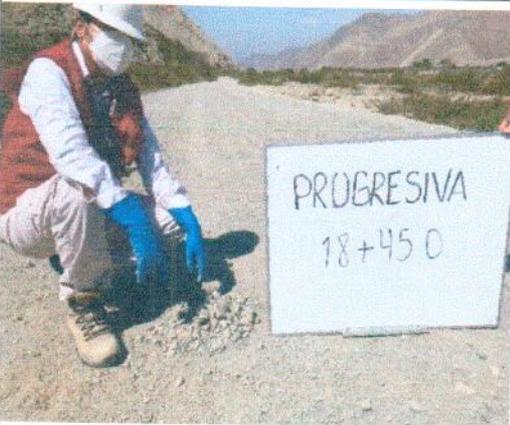
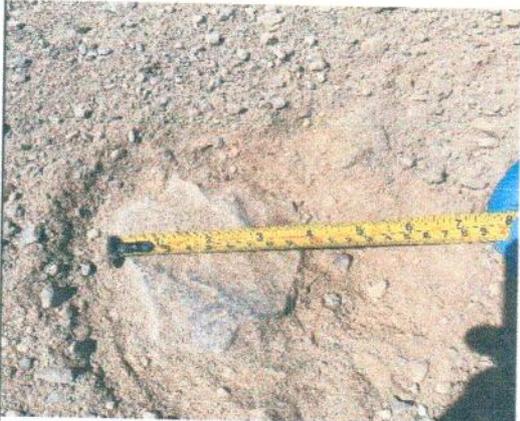
Fotografía n.º 11	Fotografía n.º 12

<p>En la progresiva 18+450 se observa material de agregado suelto existentes en la vía.</p>	<p>En la progresiva 18+450 se observa piedras que superan las 2" de ancho, encontrándose entre 3" a 4"</p>

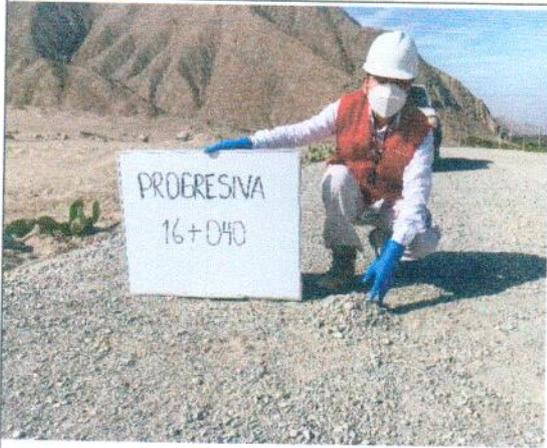
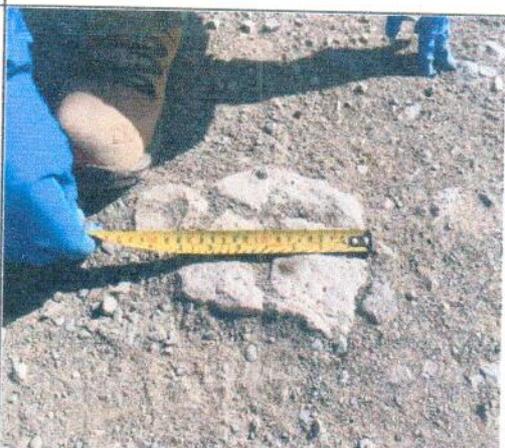
Fotografía n.º 13	Fotografía n.º 14

<p>En la progresiva 16+040 se observa material de agregado suelto existentes en la vía</p>	<p>En la progresiva 16+040 se observa piedras que superan las 2" de ancho, encontrándose piedras entre 3" a 7"</p>

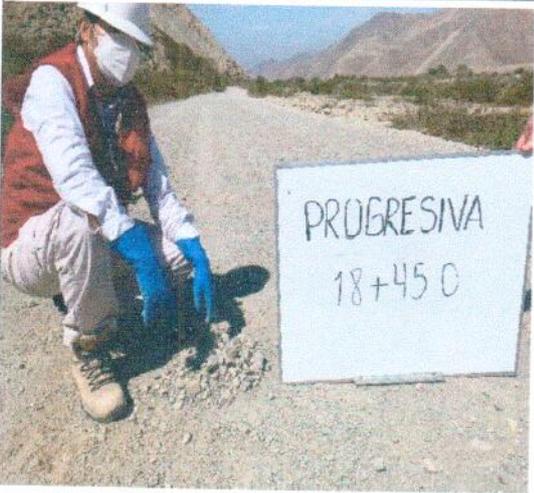
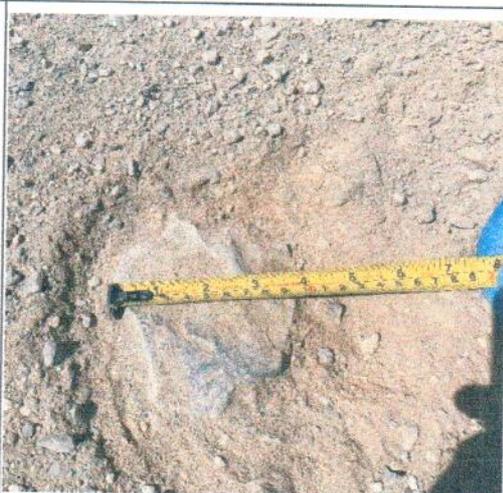
Fotografía n.º 15	Fotografía n.º 16

<p>En la progresiva 18+450 se observa material de agregado suelto existentes en la vía</p>	<p>En la progresiva 18+450 se observa piedras que superan las 2" de ancho, encontrándose entre 3" a 4"</p>

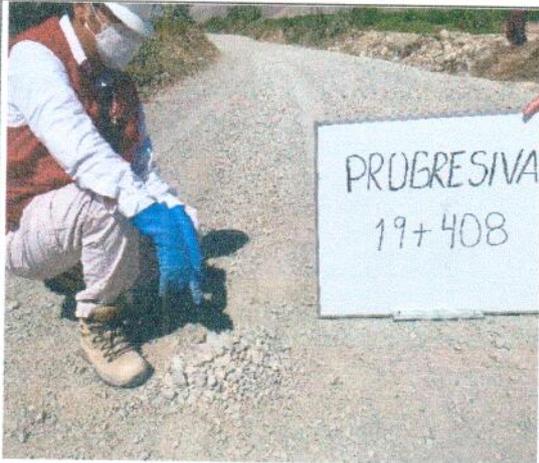
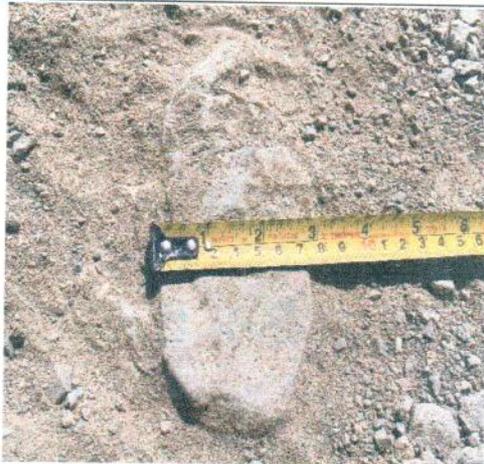
Fotografía n.º 17	Fotografía n.º 18

<p>En la progresiva 19+408 se observa material de agregado suelto</p>	<p>En la progresiva 19+408 se observa piedras que superan las 2" de ancho, encontrándose entre 3" a 5"</p>

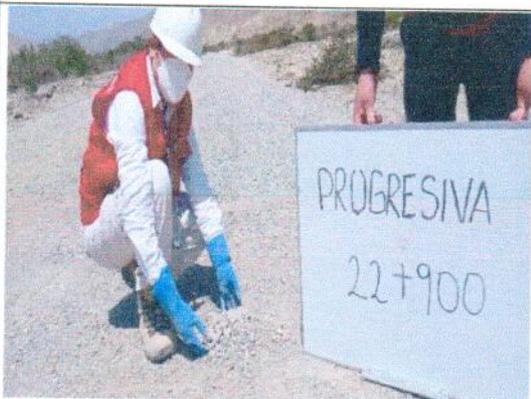
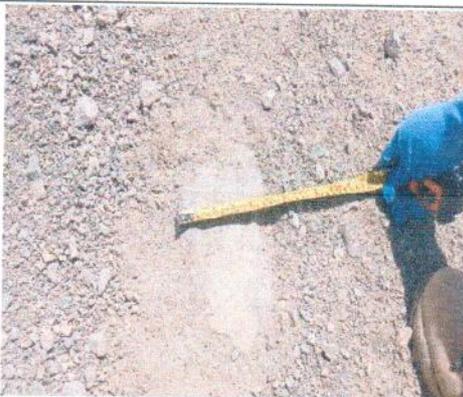
Fotografía n.º 19	Fotografía n.º 20

<p>En la progresiva 22+900 se observa material de agregado suelto en la vía</p>	<p>En la progresiva 22+900 se observa piedras que superan las 2" de ancho, encontrándose entre 3" a 7"</p>

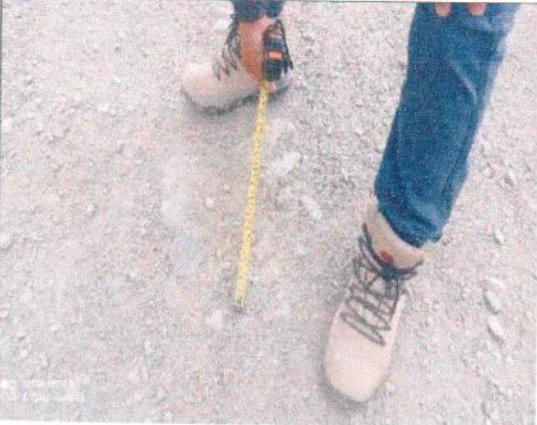
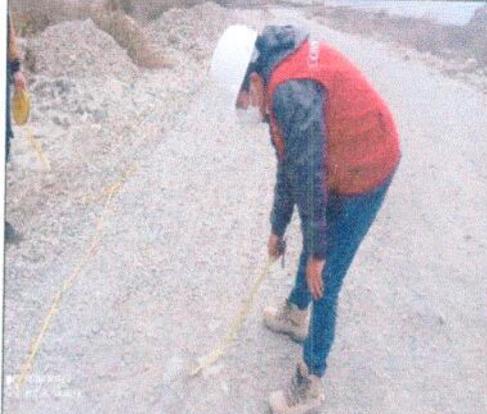
Fotografía N° 23	Fotografía N° 24

<p>Tramo 5: piedras de más de 2 pulgadas en el afirmado de la carretera</p>	<p>Tramo 5: piedras de más de 2 pulgadas en el afirmado de la carretera</p>

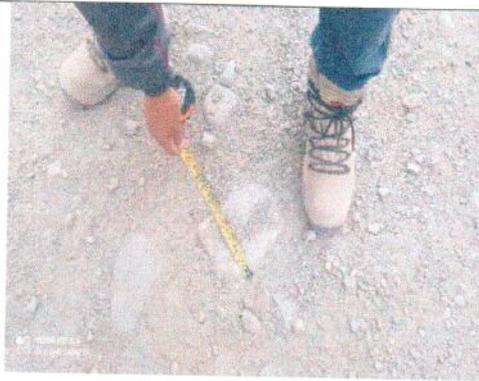
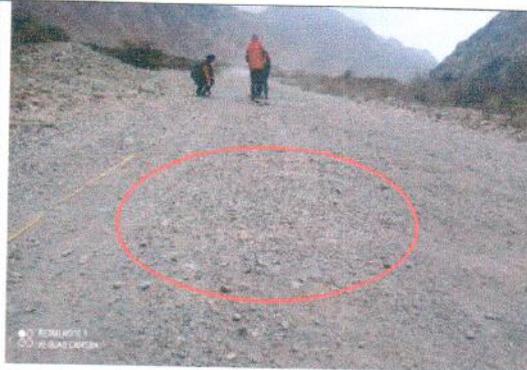
Fotografía N° 25	Fotografía N° 26

<p>Tramo 5: piedras de más de 2 pulgadas en el afirmado de la carretera</p>	<p>Tramo 5: piedras de más de 2 pulgadas en el afirmado de la carretera</p>

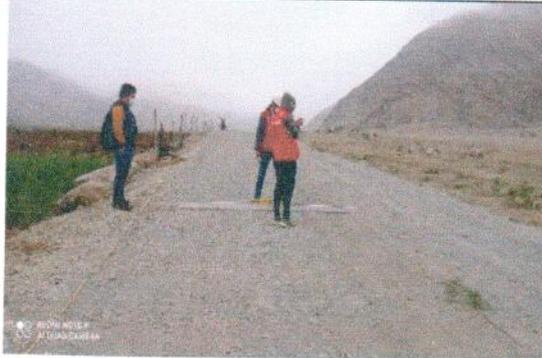
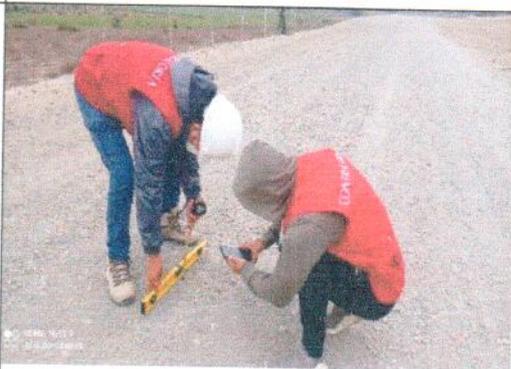
Fotografía N° 27	Fotografía N° 28

<p>Tramo 3, se encuentra deterioro de calzada de afirmado tipo hundimiento y encalaminado</p>	<p>Tramo 3, se visualizada deterioro de calzada de afirmado tipo encalaminado</p>

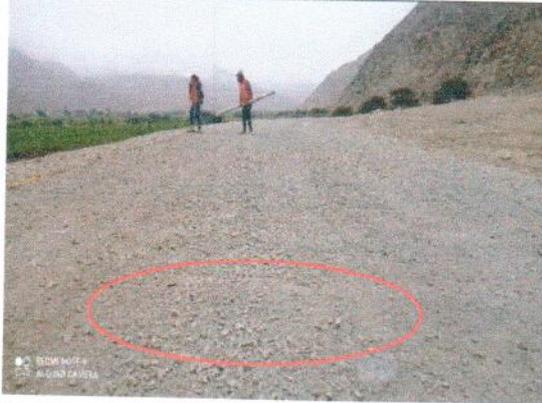
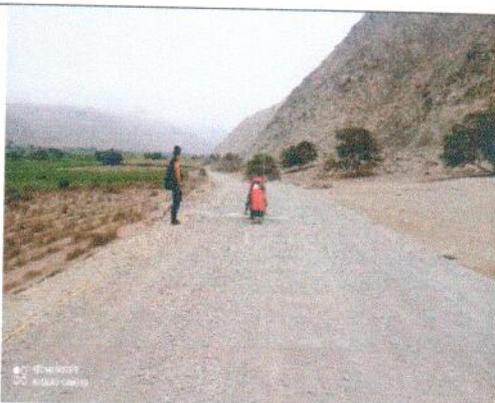
Fotografía N° 29	Fotografía N° 30

Tramo 3: se muestra material afirmado con desprendimiento	Tramo 3, se encuentra deterioro de calzada tipo encalaminado

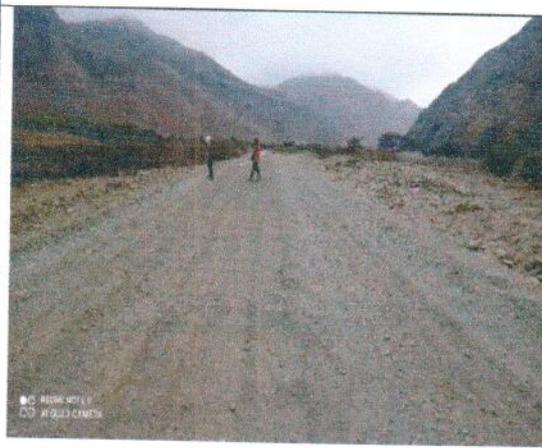
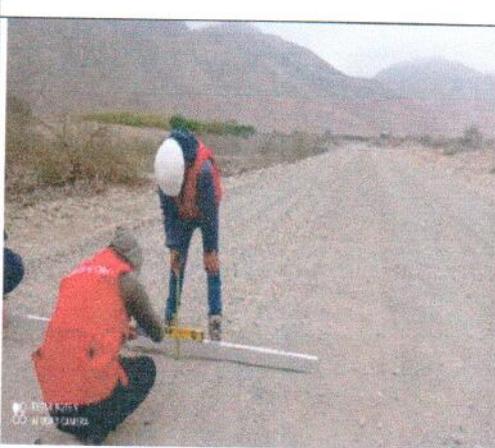
Fotografía N° 31	Fotografía N° 32

Tramo 5, se encuentra deterioro de calzada tipo encalaminado	Tramo 5, se encuentra deterioro de calzada tipo hundimiento y encalaminado

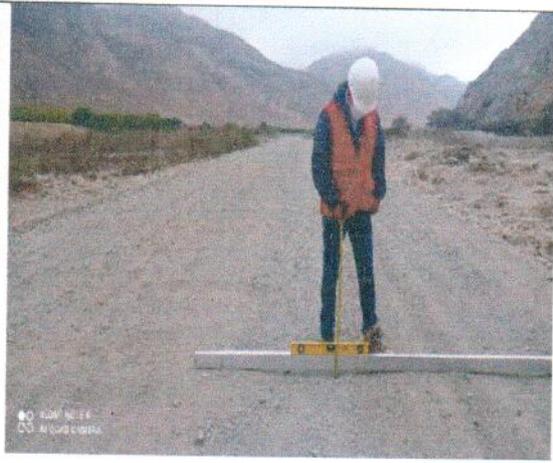
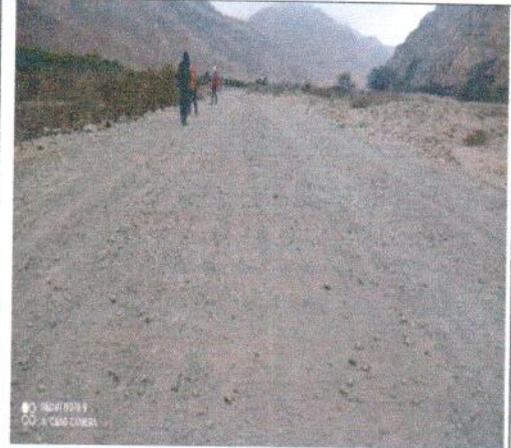
Fotografía N° 33	Fotografía N° 34

Tramo 5, se encuentra deterioro de calzada tipo hundimiento y encalaminado	Tramo 5, en la calzada se visualiza deterioro tipo encalaminado

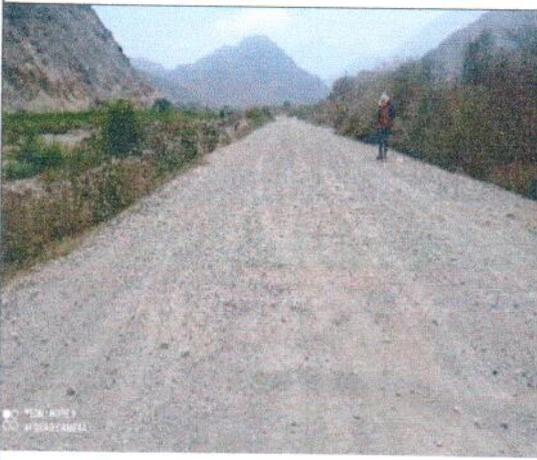
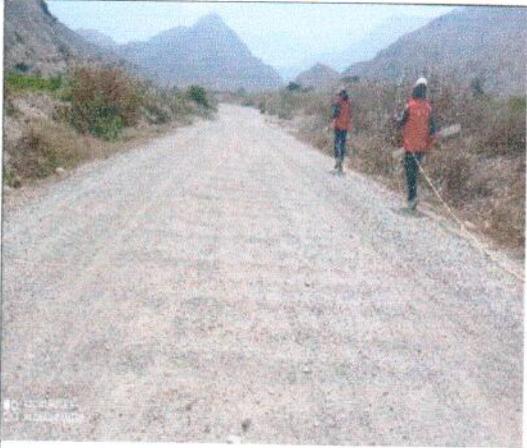
Fotografía N° 35	Fotografía N° 36

Tramo 6, en la calzada se visualiza deterioro tipo encalaminado	Tramo 6, en la calzada se visualiza deterioro tipo encalaminado

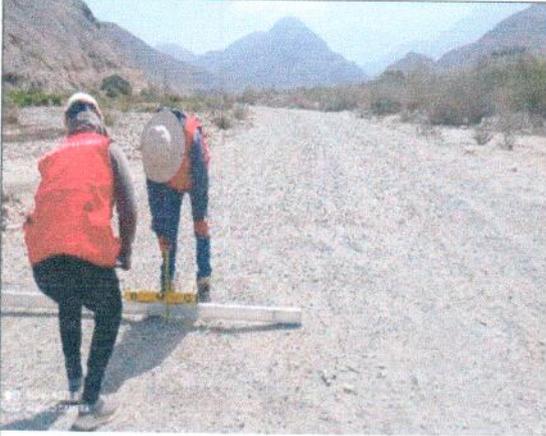
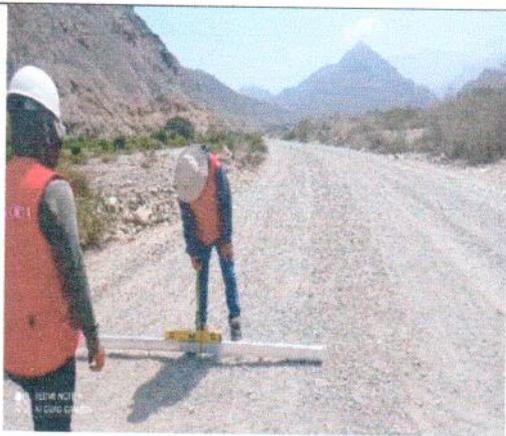
Fotografía N° 37	Fotografía N° 38

Tramo 6, en la calzada se visualiza deterioro tipo hundimiento	Tramo 6, en la calzada se visualiza deterioro tipo hundimiento

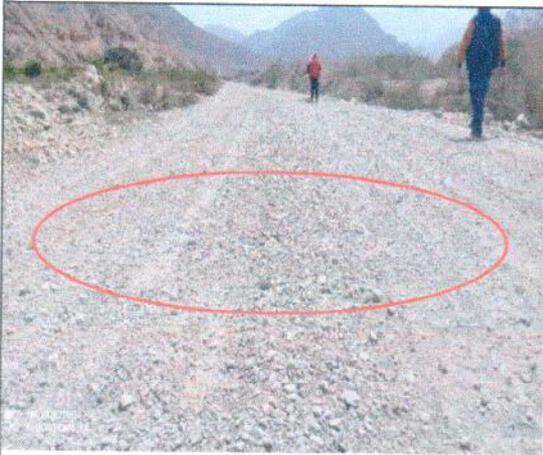
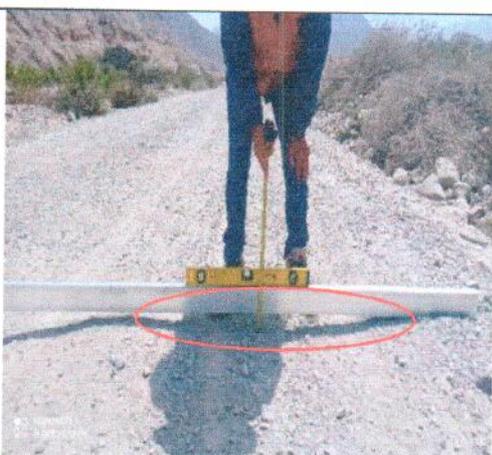
Fotografía N° 39	Fotografía N° 40

Tramo 6: se muestra material afirmado con desprendimiento	Tramo 6, en la calzada se visualiza deterioro tipo hundimiento

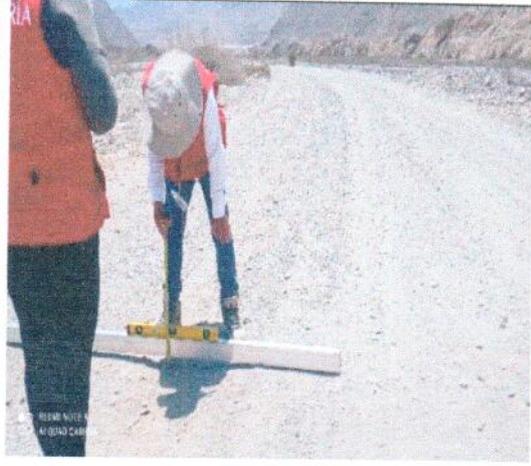
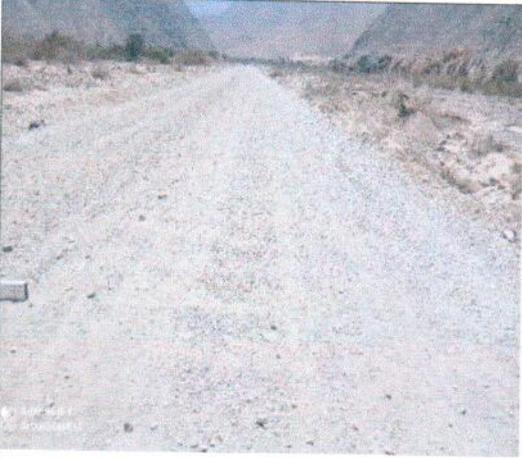
Fotografía N° 41	Fotografía N° 42

Tramo 7: en la calzada se visualiza deterioro tipo hundimiento	Tramo 7: en la calzada se visualiza deterioro tipo encalaminado

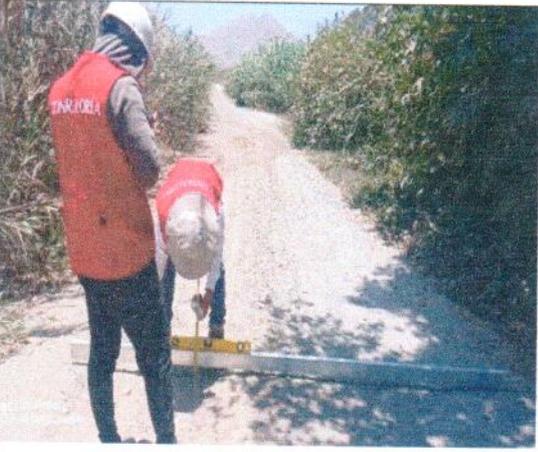
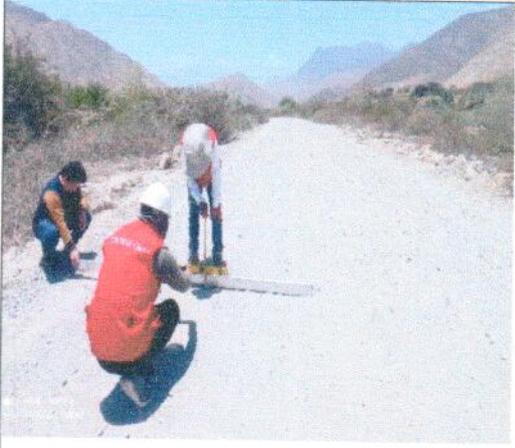
Fotografía N° 43	Fotografía N° 44

Tramo 8: en la calzada se visualiza deterioro tipo hundimiento	Tramo 8: en la calzada se visualiza deterioro tipo hundimiento

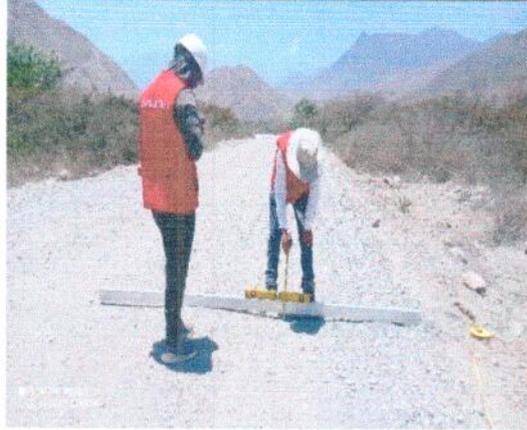
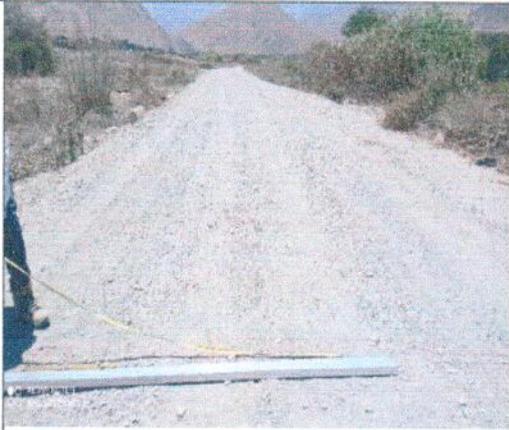
Fotografía N° 45	Fotografía N° 46

Tramo 8: en la calzada se visualiza deterioro tipo hundimiento	Tramo 8: en la calzada se visualiza deterioro tipo encalaminado

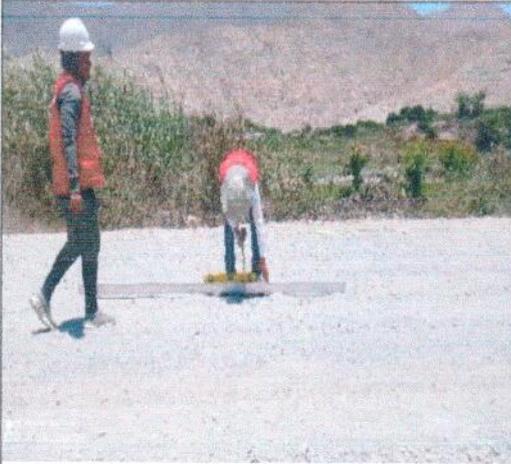
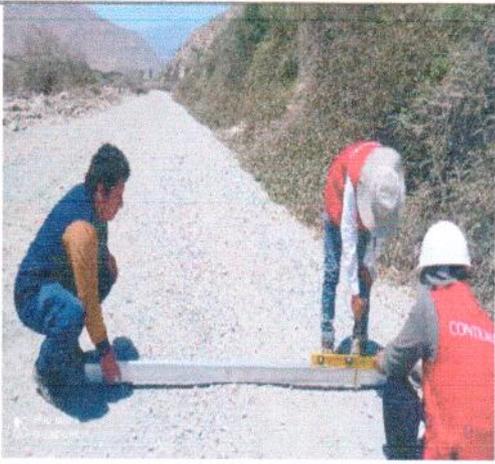
Fotografía N° 47	Fotografía N° 48

Tramo 8: se visualiza medición de altura del encalaminado	Tramo 9: en la calzada se visualiza deterioro tipo hundimiento

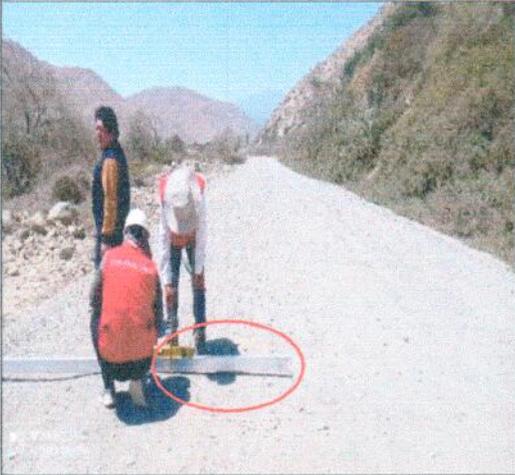
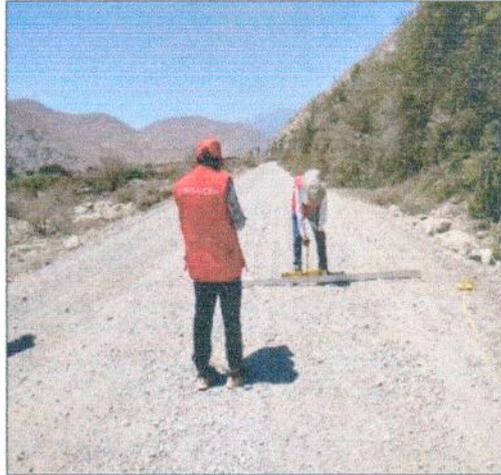
Fotografía N° 49	Fotografía N° 50

Tramo 9: en la calzada se visualiza deterioro tipo hundimiento	Tramo 9: se visualiza deterioro tipo hundimiento

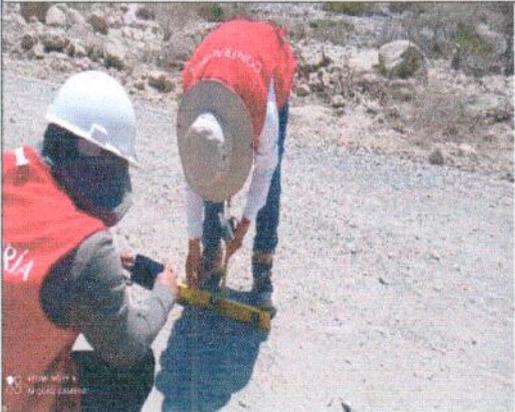
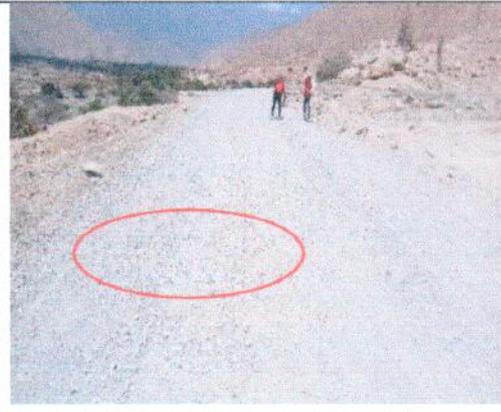
Fotografía N° 51	Fotografía N° 52

Tramo 9: se visualiza medición de altura del encalaminado	Tramo 10: se muestra material afirmado con desprendimiento

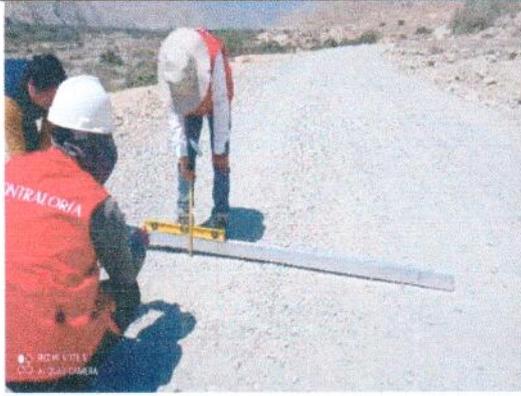
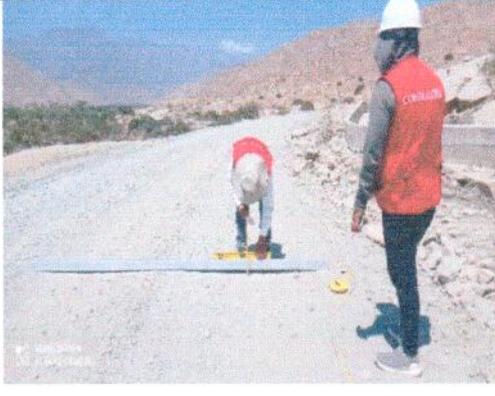
Fotografía N° 53	Fotografía N° 54

Tramo 10: en la calzada se visualiza deterioro tipo hundimiento	Tramo 10: en la calzada se visualiza deterioro tipo hundimiento

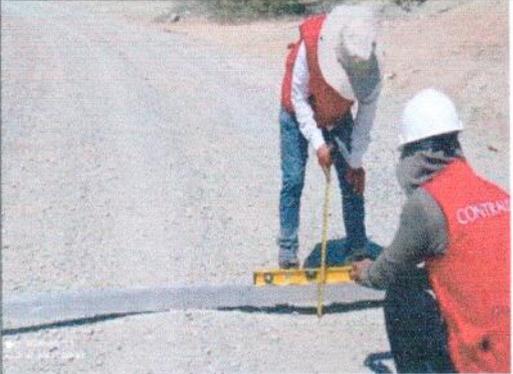
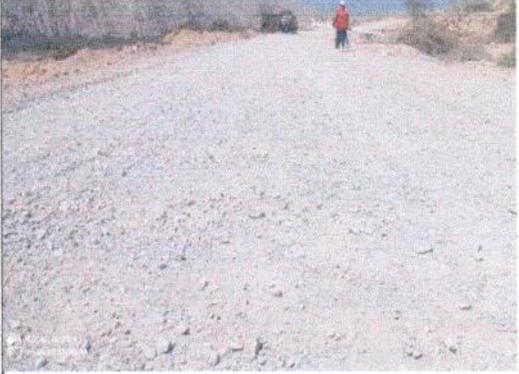
Fotografía N° 55	Fotografía N° 56

Tramo 10: en la calzada se visualiza deterioro tipo hundimiento	Tramo 10: en la calzada se visualiza desprendimiento de material granular
