**INFORME DE VISITA DE CONTROL**  
**Nº 024-2022-OCI/0344-SVC**

**VISITA DE CONTROL**  
**MUNICIPALIDAD DISTRITAL DE MACATE**  
**MACATE, SANTA, ÁNCASH**

**“EJECUCIÓN DE LA OBRA: MEJORAMIENTO Y RECONSTRUCCIÓN DE TOMAS DE CAPTACIÓN Y CANALES DE RIEGO DE LOS CENTROS POBLADOS Y CASERIOS C.P.CHIHUAIN, STA ROSA DE PAQUIRCA, SANTA ANA, SEC. CAPCHUS, SEC. GRANERO, SEC. ONCHUSPAMPA, HUASQUIL, SECCHUA, CURURUP, CHIRIPAMPA, IRAN, CHACCHA, TUNIN, QUIHUAY, SAN BLAS, TABLONES, CHUQUICARA, SHACCA, HUANROC, MARAHUAZ, HUANCARAP, QUILCAY GRANDE, QUILCAY BAJO, CHIHUAN, PONGO ALTO, SAN JUAN, ANCAN, SANTA CLARA, SECCHUA, DE TUNIN A MACATE - DITRITO DE MACATE - SANTA - ÁNCASH”**

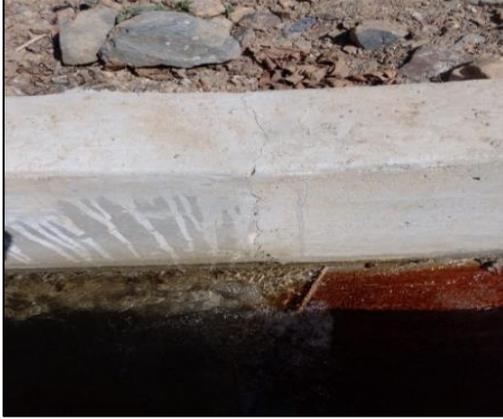
<p data-bbox="336 712 639 741">Fisuras en paredes de canales</p>

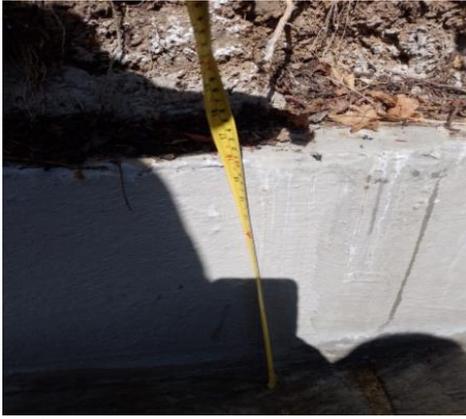
<p data-bbox="863 712 1289 741">Deficiente acabado en paredes de canales</p>
Fotografía N° 3	Fotografía N° 4

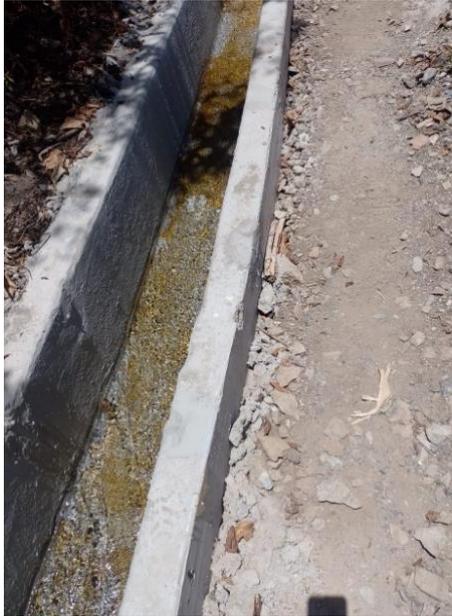
<p data-bbox="395 1451 783 1480">Deficiente acabado de bordes de canal</p>

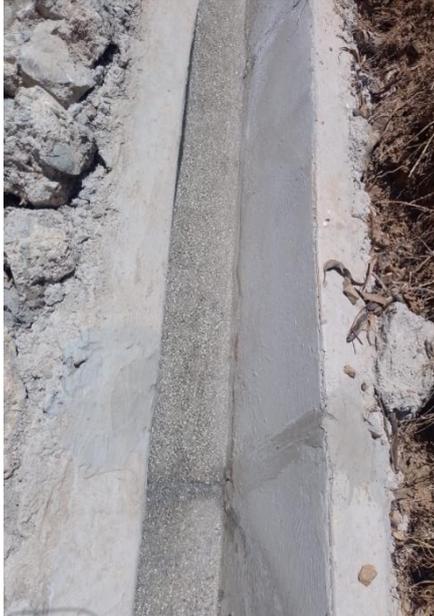
<p data-bbox="863 1451 1342 1509">Deficiente acabado de juntas y relleno de caja de canal</p>
<p data-bbox="336 1541 836 1570"><b>Fuente:</b> Acta de verificación física del 5 y 6 de octubre de 2022.</p> <p data-bbox="336 1570 592 1599"><b>Elaborado:</b> Comisión de Control</p>

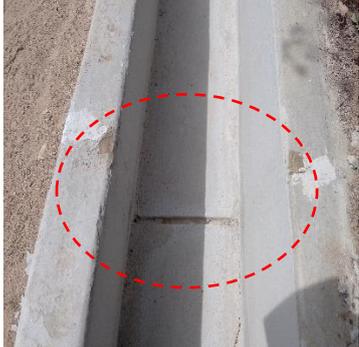
<p>21.01.03.01 Concreto <math>f'c=175</math> kg/cm<sup>2</sup>, metrado de, Área=0.225 m<sup>2</sup></p>

<p>El metrado de concreto, con la sección ejecutada sería de, Área=0.14 m<sup>2</sup></p>

<p>No se ha realizado el sellado de juntas en la base del canal</p>
			Observación: El área considerada dentro del metrado del expediente técnico es mayor al área ejecutada		
2	Canal Centro Poblado de Santa Rosa de Paquirca.	Canal C.P. de Santa Rosa de Paquirca, secciones transversales, Código PP25-03, Plano N° 59

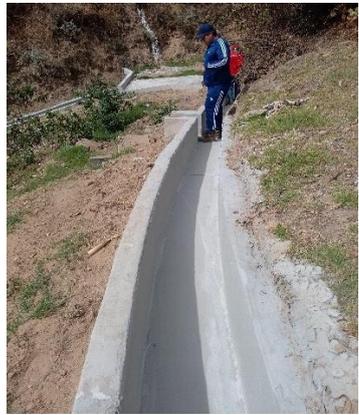
<p>24.01.03.01 Concreto <math>f'c=175</math> kg/cm<sup>2</sup>, metrado de, Área=0.225 m<sup>2</sup></p>

<p>El metrado de concreto, con la sección ejecutada sería de, Área=0.14 m<sup>2</sup></p>

<p>Deficiente acabado de bordes del canal</p>

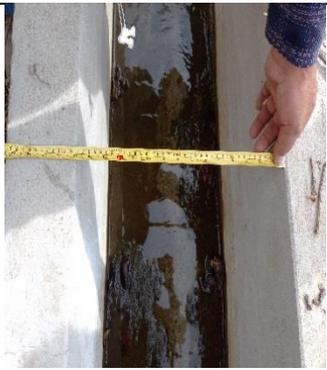
<p>20.01.03.01 Concreto <math>f'c=175</math> kg/cm<sup>2</sup>, metrado de, Área=0.225 m<sup>2</sup></p>

<p>El metrado de concreto, con la sección ejecutada sería de, Área=0.14 m<sup>2</sup></p>

<p>La sección geométrica del canal es inferior a la establecido en los planos y metrados del Expediente Técnico aprobado</p>
			Observación: El área considerada dentro del metrado del expediente técnico es mayor al área ejecutada

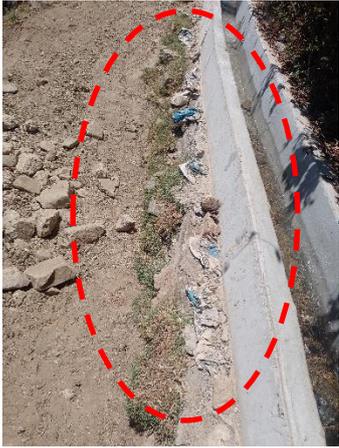
<p>07.04.03.01 Concreto <math>f_c=175</math> kg/cm<sup>2</sup>, metrado de, Área=0.225 m<sup>2</sup></p>

<p>El metrado de concreto, con la sección ejecutada sería de, Área=0.14 m<sup>2</sup></p>

<p>Las cajas de los canales no cuentan con un relleno compactado con material de seleccionado hasta el borde de la plataforma, presencia de restos de bolsas de cemento.</p>			
Observación: El área considerada dentro del metrado del expediente técnico es mayor al área ejecutada.			5	Canal Seccha de	Canal C.P. de Seccha, secciones transversales, Código PP8-02, Plano N° 22

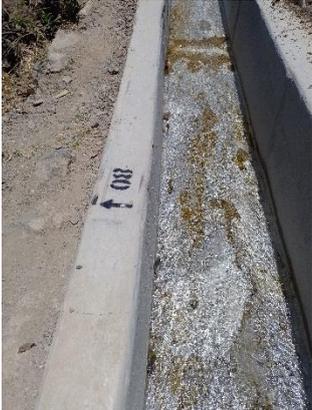
<p>22.01.03.01 Concreto <math>f_c=175</math> kg/cm<sup>2</sup>, metrado de, Área=0.225 m<sup>2</sup></p>

<p>El metrado de concreto, con la sección ejecutada sería de, Área=0.14 m<sup>2</sup></p>

Observación: El área considerada dentro del metrado del expediente técnico es mayor al área ejecutada.			6	Canal y Captación en el Centro Poblado de Chiripampa	Canal C.P. de Chiripampa, secciones transversales, Código PP7-02, Plano N° 20

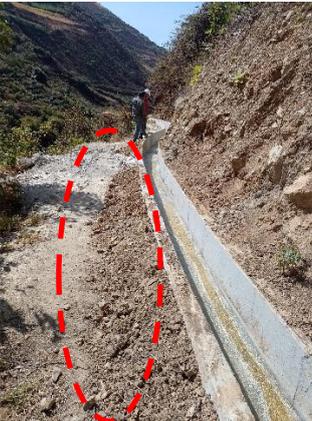
<p>06.04.03.01 Concreto <math>f_c=175</math> kg/cm<sup>2</sup>, metrado de, Área=0.225 m<sup>2</sup></p>

<p>El metrado de concreto, con la sección ejecutada sería de, Área=0.14 m<sup>2</sup></p>

<p>Las cajas de los canales no cuentan con un</p>

Observación: El área considerada dentro del metrado del expediente técnico es mayor al área ejecutada.	relleno compactado con material de seleccionado hasta el borde de la plataforma, presencia de restos de bolsas de cemento.
--	--	--	--	--

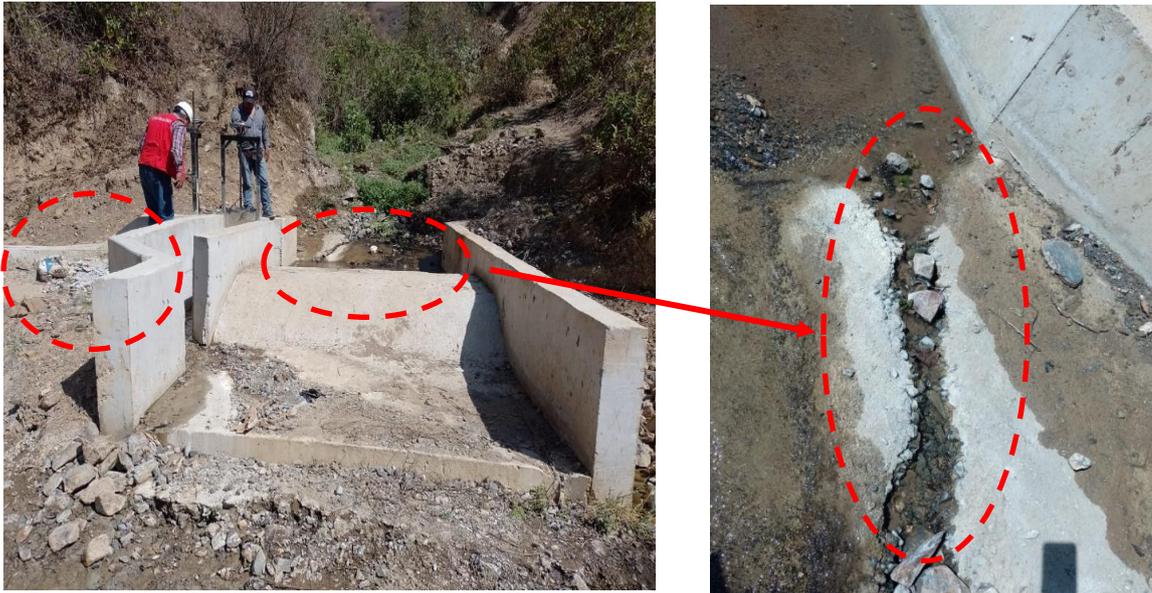
**Fotografía n.ºs 5 y 6 Captación Chiripampa**

Asimismo, la comisión de control ha verificado la ejecución de la captación construida en el Centro poblado de Chiripampa, evidenciando que la losa de concreto de la captación presenta grietas su base, las paredes de la captación presentan restos de bolsas de cemento e incrustaciones de madera en sus paredes, falta de limpieza, tal como se muestra a continuación:
