**INFORME DE CONTROL CONCURRENTE N° 020-2022-
OCI/2911-SCC**

**“PEC-PROC-1-2021-MDC/CS-1: REHABILITACIÓN DE LA
BOCATOMA JANKA DEL DISTRITO DE CULEBRAS,
PROVINCIA DE HUARMEY, DEPARTAMENTO DE ÁNCASH”**

**PERÍODO DE EVALUACIÓN:
DEL 11 AL 17 DE AGOSTO DE 2022**

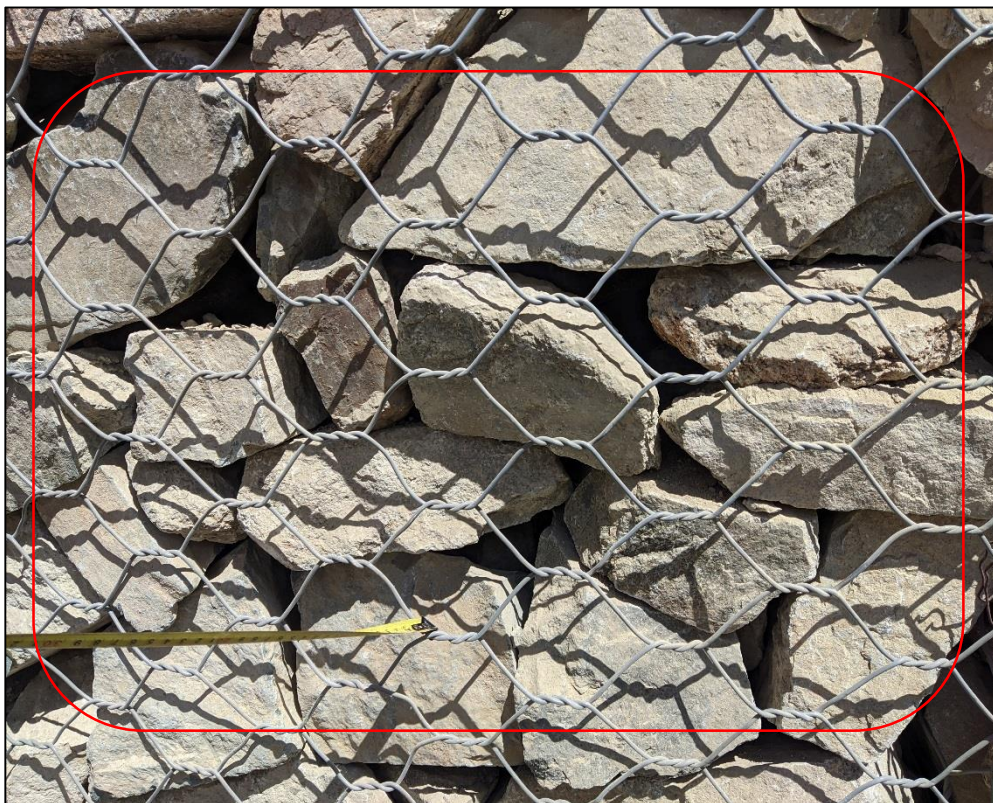
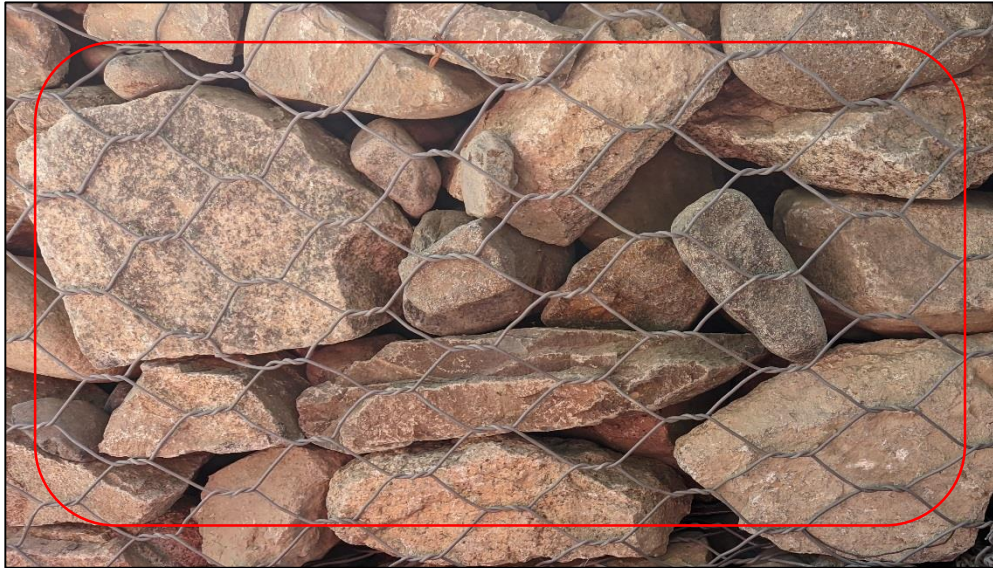
**IMÁGENES N° 1 Y 2
TEJIDO DE CAJAS DE GAVIONES SIN ATIRANTAMIENTO (TENSORES)**

De la anterior muestra fotográfica, se puede evidenciar que se han armado cajas sin el debido atirantamiento (Tensores) que exige el expediente técnico. Además, respecto de este hecho, en la referida acta se procedió a anotar lo siguiente:

“(...) Se observa que hay algunas cajas de gaviones que cuentan con un solo tensor y se identificó una sin tensor, se tomó fotografías (...)”

En esa línea, como se ha indicado, el expediente técnico de la obra señala que deben ser 4 atirantamientos por cada metro cuadrado. Siendo que, esta exigencia encuentra sustento en darle mayor resistencia a la estructura en un plano global, he ahí la exigencia clara establecida en el expediente técnico del proyecto, así como se detalla en la siguiente imagen:

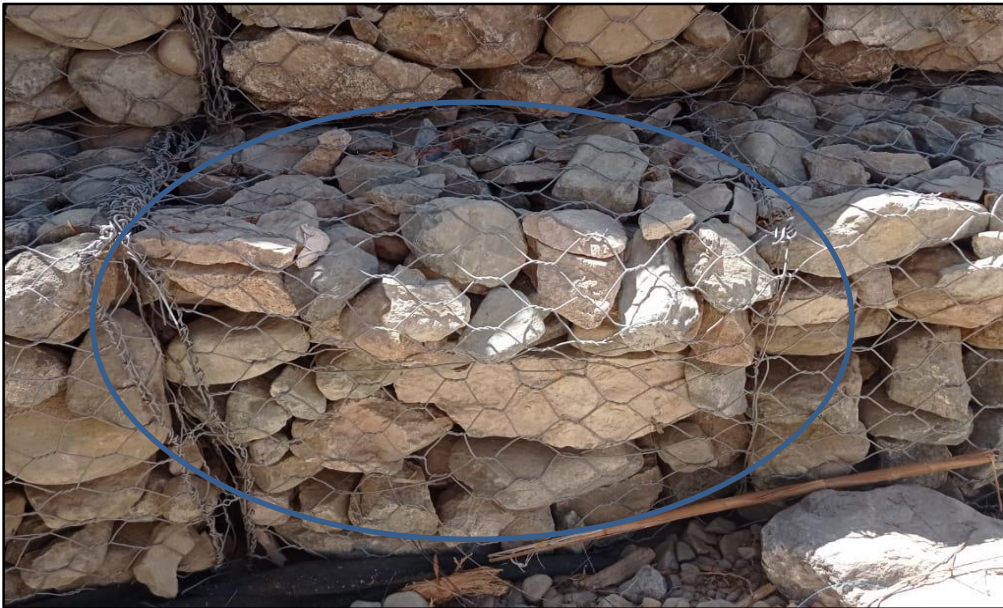
Asimismo, se observa deformaciones en las cajas de gaviones, que se habrían originado por deficiencias en el proceso constructivo en el acomodo de las piedras, por sus dimensiones y ubicación de atirantamientos.

IMÁGEN N° 4
TEJIDO DE CAJAS DE GAVIONES DEFORMADA

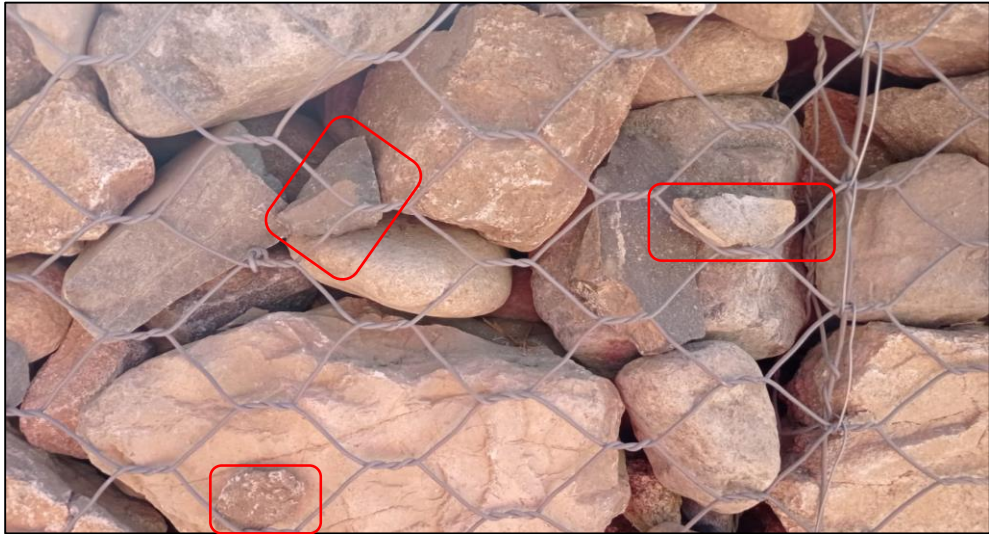
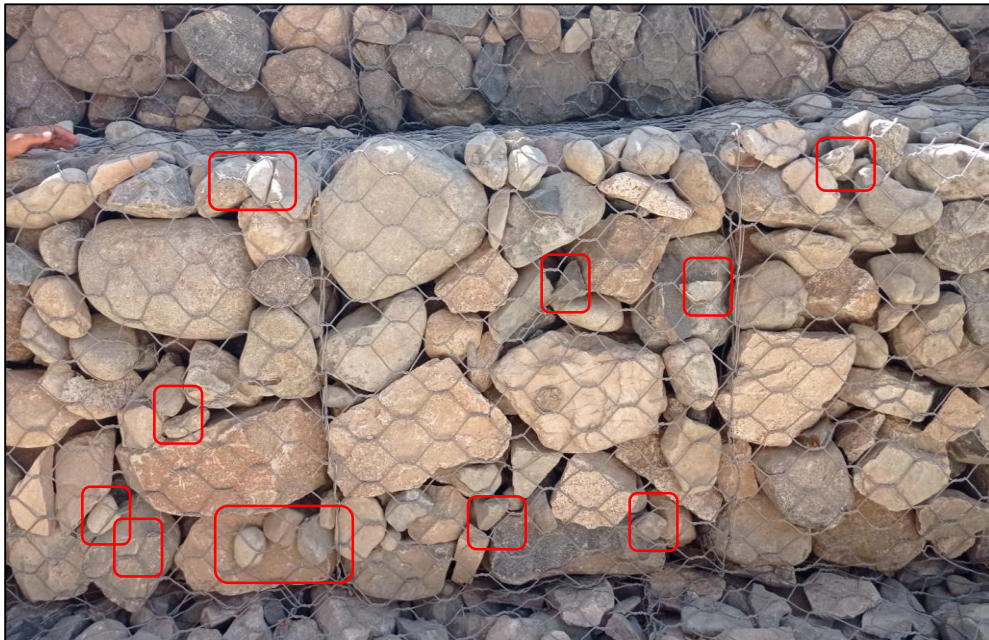
IMÁGENES Nº 5 Y 6
PIEDRAS USADAS TIENEN DIMENSIONES INFERIORES A LA ABERTURA DE LA MALLA

Como se aprecia en las anteriores imágenes, el tamaño mínimo de muchas piedras es inferior a la abertura del enmallado, situación que se repite a lo largo del enmallado, que fuera advertida en campo y respecto de la cual, en la referida acta se realizó la siguiente anotación:

“Respecto a la conformación de las cajas de los gaviones se aprecian rocas de dimensiones superiores e inferiores al tamaño de 8 – 12”, se menciona que existen informes de la supervisión autorizando el cambio, se tomó muestra fotográfica”

Este Órgano de Control advierte que dichas dimensiones no se ajustan a lo que establece la normativa vigente, puesto que, según el Manual de Carreteras – Especificaciones Generales Para Construcción EG-2013, en la Sección 603 **Gaviones**, aprobado con Resolución Directoral n.º 22-2013-MTC/14, de 17 de julio de 2013, establece que las dimensiones mínimas de las piedras de los gaviones deben ser 3 cm mayor a las aberturas del enmallado.

En tal sentido, el tamaño mínimo de las piedras grandes modificado del expediente técnico y aprobado por la Entidad es de tres (3) pulgadas, contraviene lo señalado en la norma que para las piedras grandes el tamaño mínimo sería de seis (6) pulgadas.

Haciendo el cálculo de 1.5 veces el mínimo de la abertura de la malla sería igual a $1.5 \times 10 \text{cm} = 15 \text{cm}$, que haciendo la conversión a pulgadas ($15 / 2.54 = 6$) también resulta 6 pulgadas.

Finalmente, el intervalo de 3 a 25 pulgadas aprobado por la Entidad y que (modifico la dimensión original del expediente técnico que señalaba de 8 a 12 pulgadas) para la piedra grande; no se ajusta a la recomendación técnica del Manual de Carreteras: Hidrología, Hidráulica y Drenaje de que sea "homogénea". Y de que usar dimensiones menores como señala producirían pérdidas de material a través de las mallas de los gaviones.

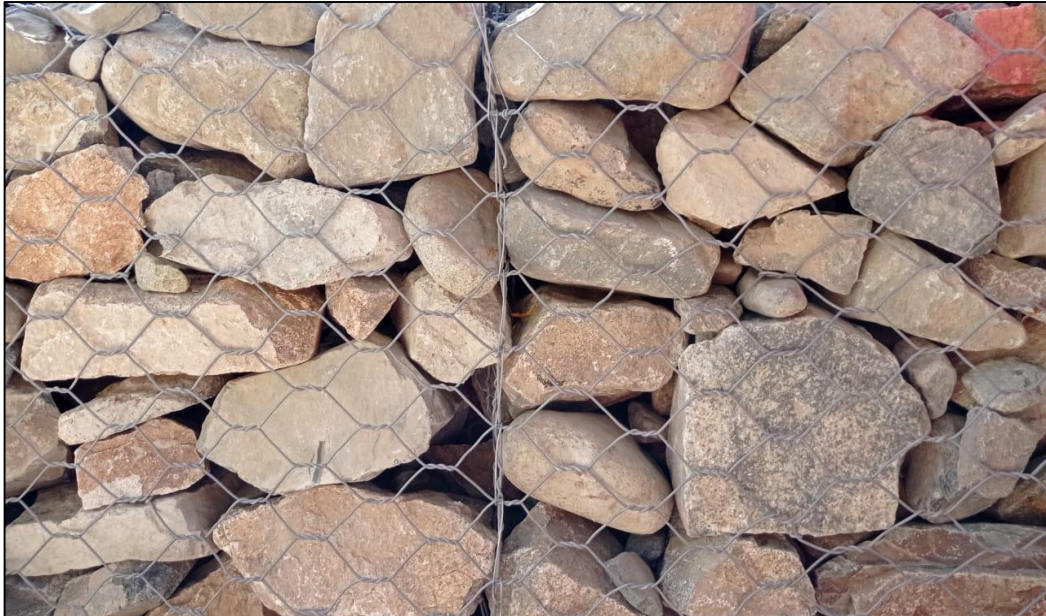
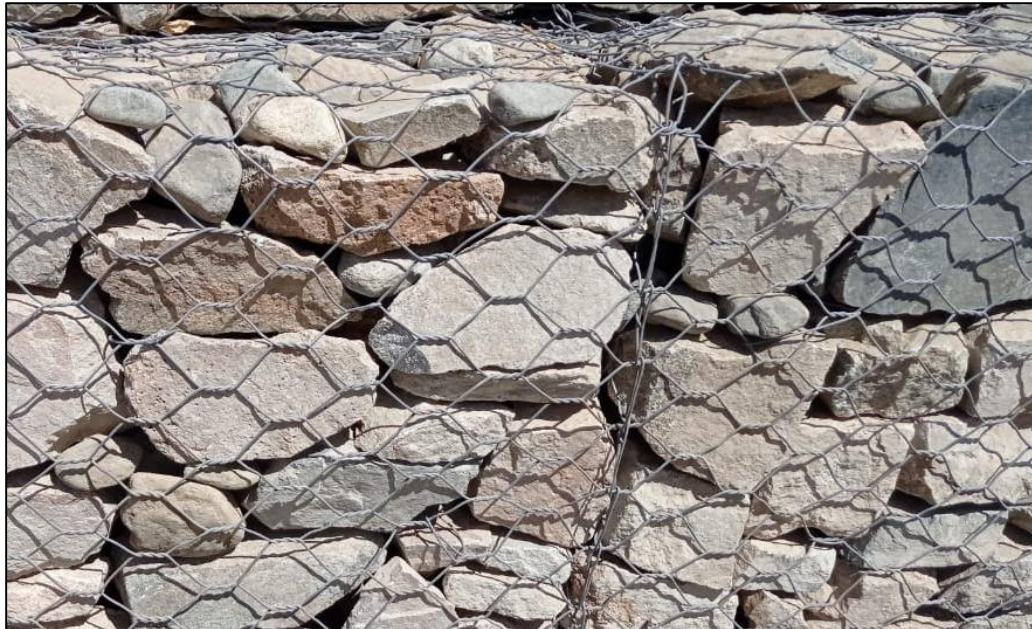
IMÁGENES 9 Y 10
TIPO DE PIEDRA QUE HA USADO LA CONTRATISTA EN LOS GAVIONES Y QUE NO CORRESPONDEN AL TIPO DE PIEDRA “CANTO RODADO”

Según se desprende de las anteriores imágenes, la empresa contratista “Consortio Culebras”, a lo largo de la conformación de las cajas de los gaviones, ha usado piedras de características

distintas (Piedra chancada) a la que se detalla y exige en las especificaciones técnicas del expediente técnico de la obra (Canto rodado).

Cabe precisar que en la carta n.º 003.2021-AHDG/RO/CC, de 22 de diciembre de 2021 (con el que se solicita el cambio de tamaño de la piedra), con asunto: "Presentación del informe de revisión del expediente técnico", carta n.º 003-2022/WABA/RL, de 7 de enero de 2022 del representante legal ni en la carta múltiple n.º 001-2022-MDC/GIDURE, de 13 de enero de 2022 donde la entidad remite la absolución de consulta a la supervisión y al representante común de la empresa constructora, no se solicita, ni sustenta ni aprueba el cambio de piedra de canto rodado a piedra chancada. Incumpliendo de esta manera con el expediente técnico.

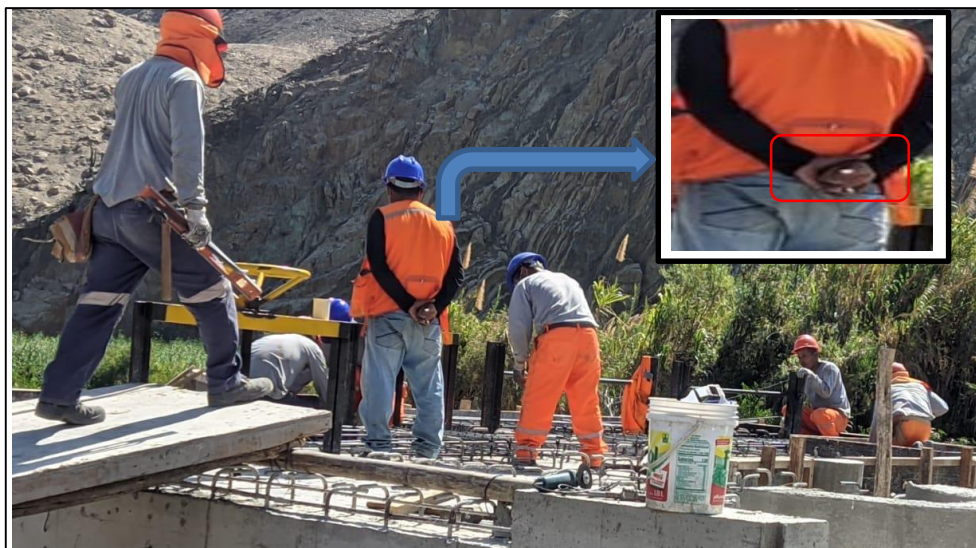
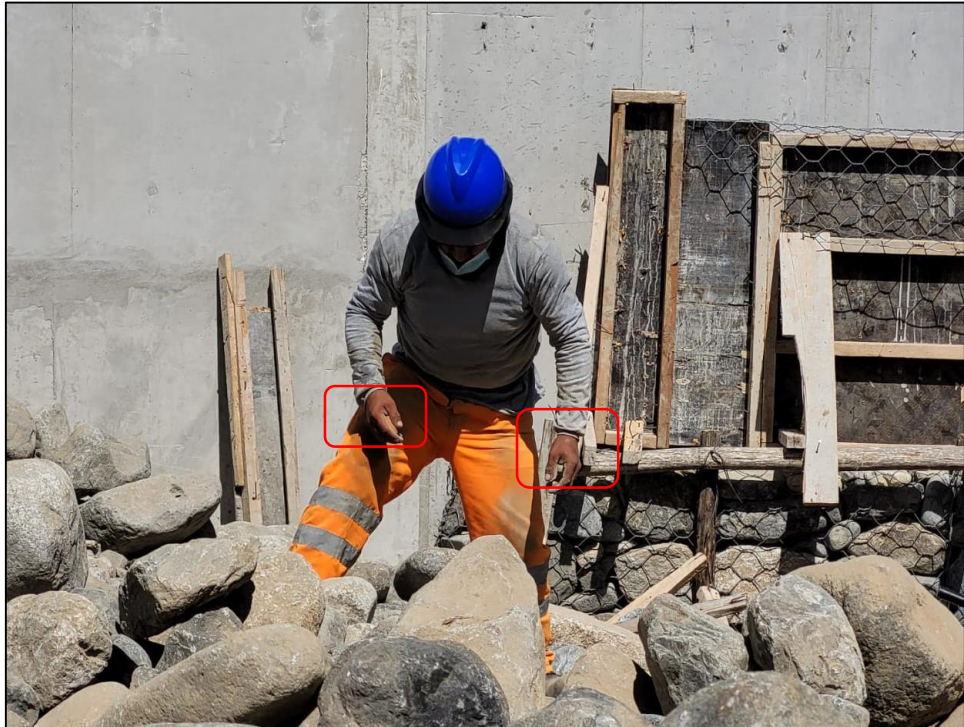
En la inspección física realizada por la comisión de control, también se constató que algunos trabajadores que se encontraban sin el uso debido de guantes de protección. Al respecto, se procedió a tomar muestra fotográfica del hecho, evidenciándose lo siguiente:

**IMÁGENES N° 15 Y 16
PERSONAL SIN USO DE GUANTES**
