**INFORME DE HITO DE CONTROL  
N° 008-2022-OCI/5297-SCC**

**EJECUCIÓN DEL SALDO DE LA OBRA: “MEJORAMIENTO Y  
AMPLIACIÓN DE LOS SERVICIOS DE SALUD DEL  
HOSPITAL QUILLABAMBA, DISTRITO SANTA ANA,  
PROVINCIA LA CONVENCION Y DEPARTAMENTO DE  
CUSCO”**

**HITO DE CONTROL N° 1  
ESTADO SITUACIONAL DEL SALDO DE OBRA Y  
PERFECCIONAMIENTO DEL ACTUAL CONTRATO**

**MAGDALENA DEL MAR, 20 DE ABRIL DE 2022**

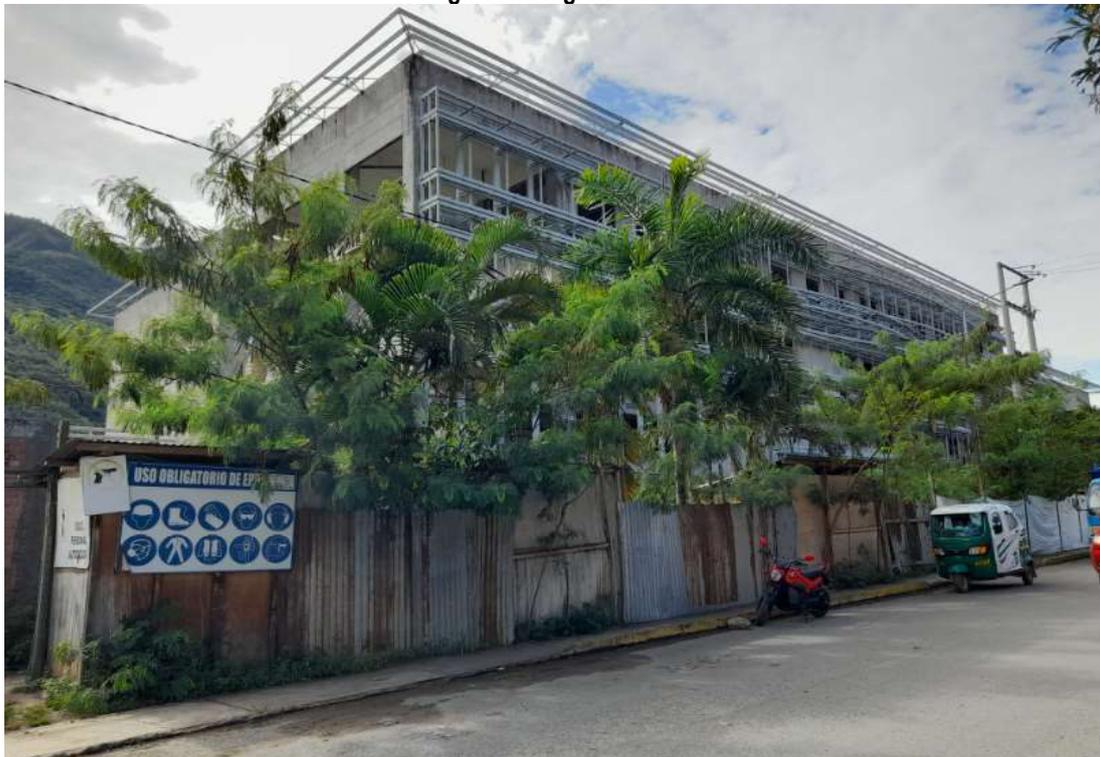
#### Registro Fotográfico n.º 1

Hospital de Quillabamba, obra no culminada.

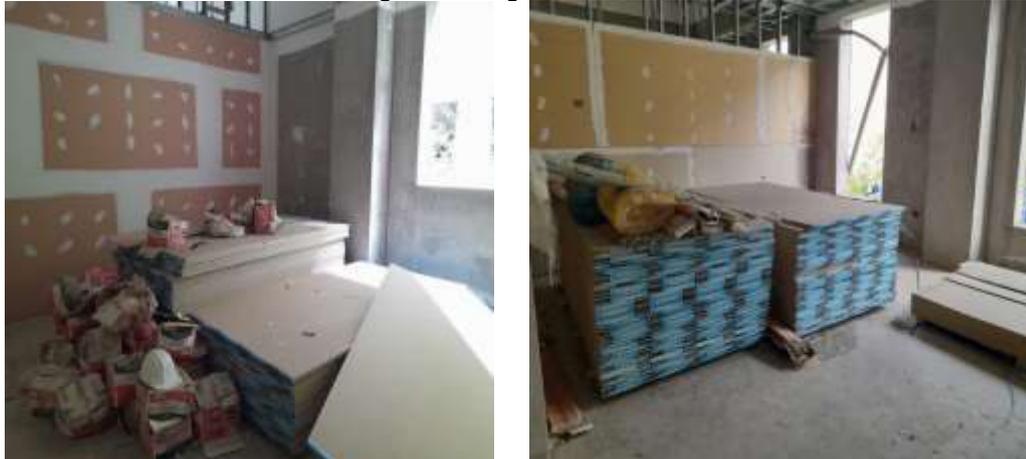
**Registros Fotográficos n.ºs 8 y 9**

Planchas de drywall sin protección, al interior de las áreas del Hospital.

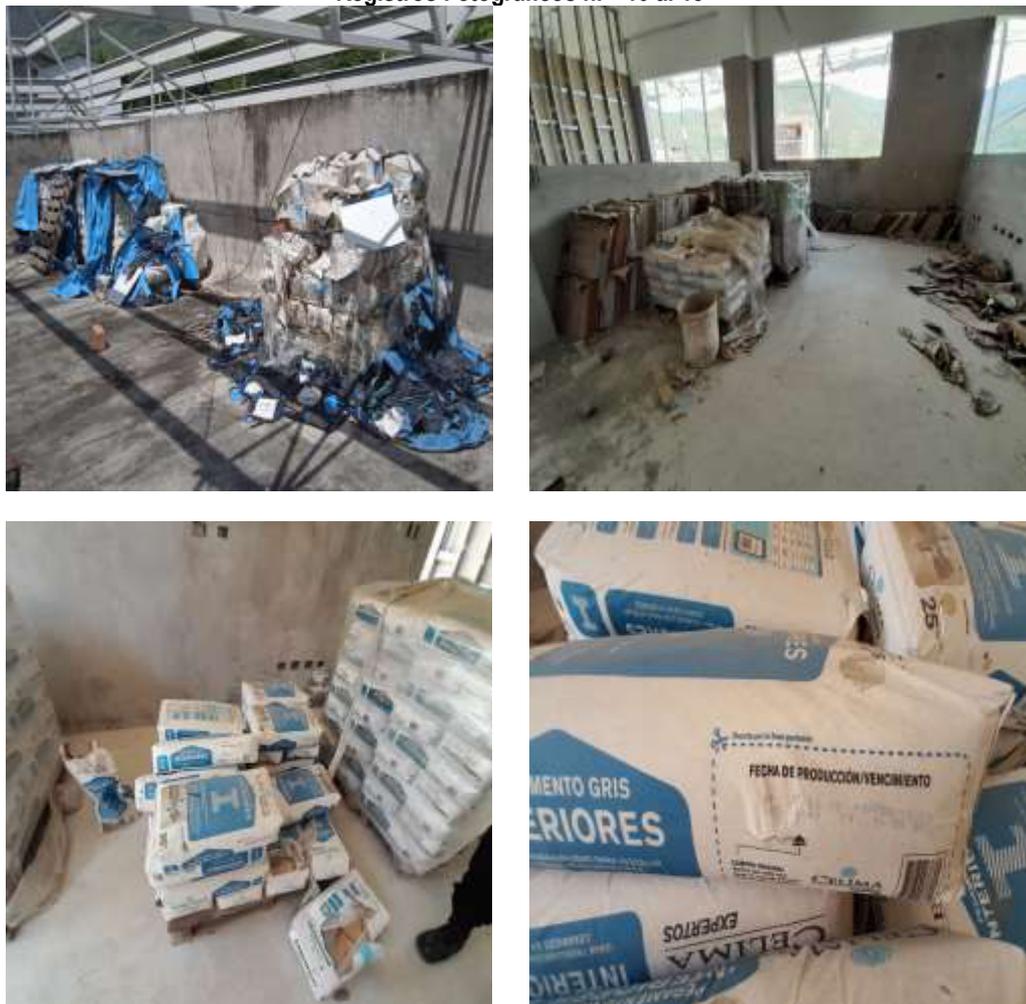
**Registros Fotográficos n.ºs 10 al 13**

Bolsas de porcelanato desprotegidas, ubicadas en ambientes y en la azotea del Pabellón A del Hospital. Se observa fecha de vencimiento expirado (28.12.2019).

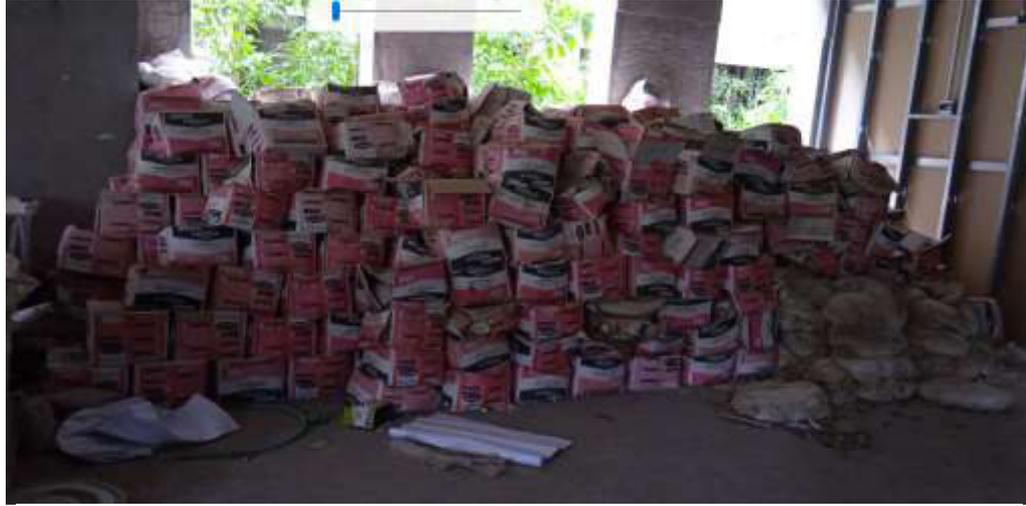
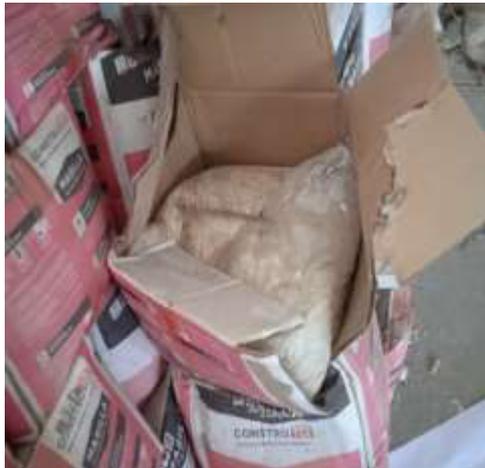
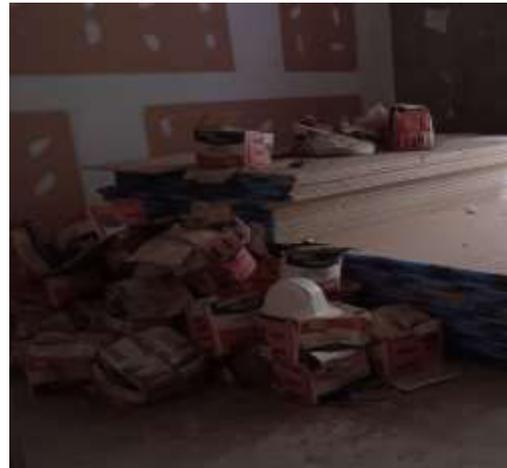
Registros Fotográficos n.ºs 14 al 16

Cajas conteniendo masilla en estado de deterioro.

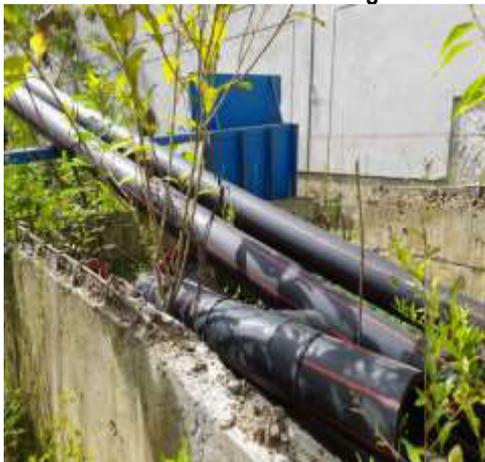
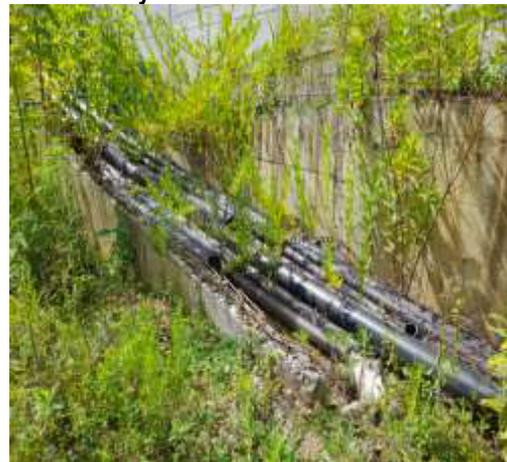
Registros Fotográficos n.ºs 17 y 18

Tubería para el sistema sanitario del Hospital, al exterior de los pabellones, a la intemperie. No se observa protección alguna.

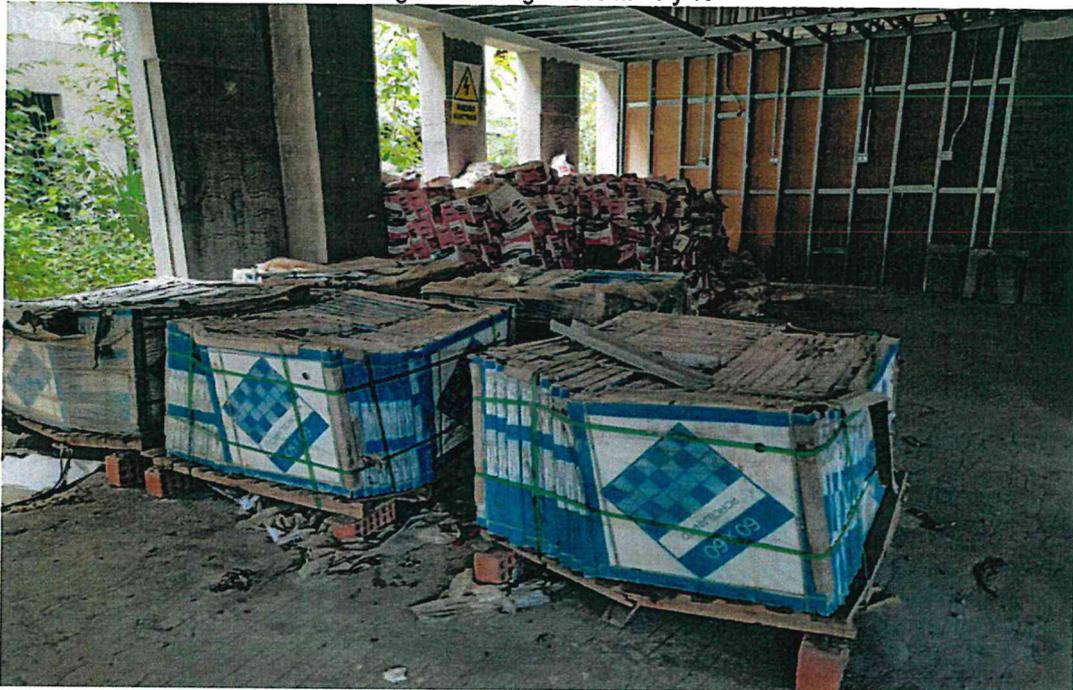
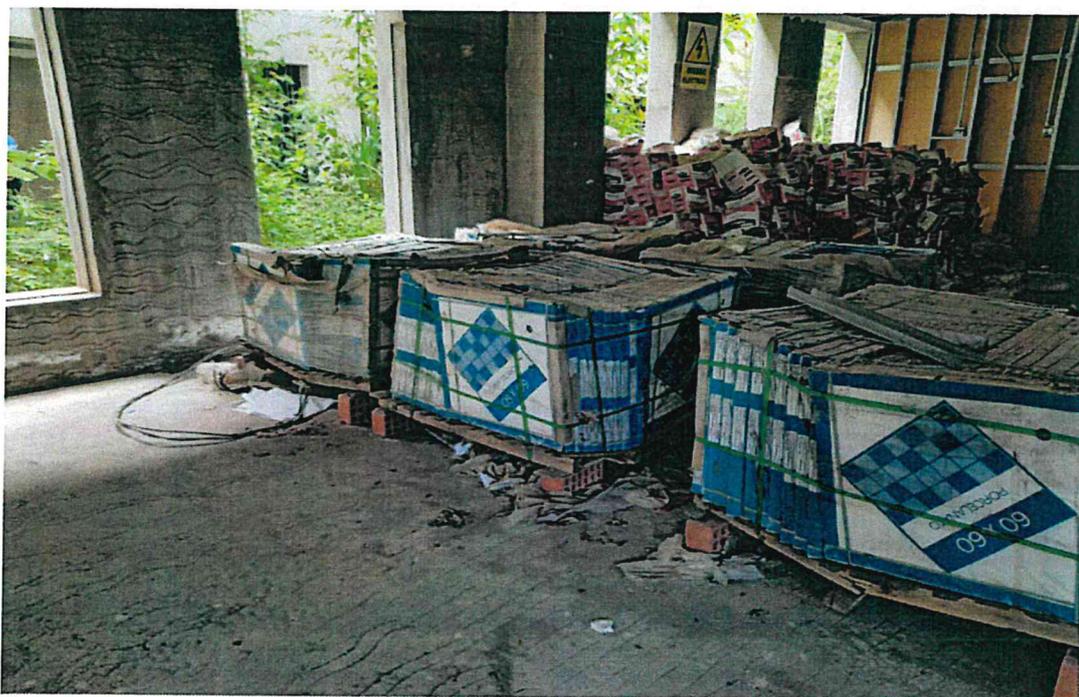
Registros Fotográficos n.ºs 9 y 10

Cajas conteniendo cerámicos, al interior de uno de los pabellones del Hospital. Se observa deterioro en dichas cajas.

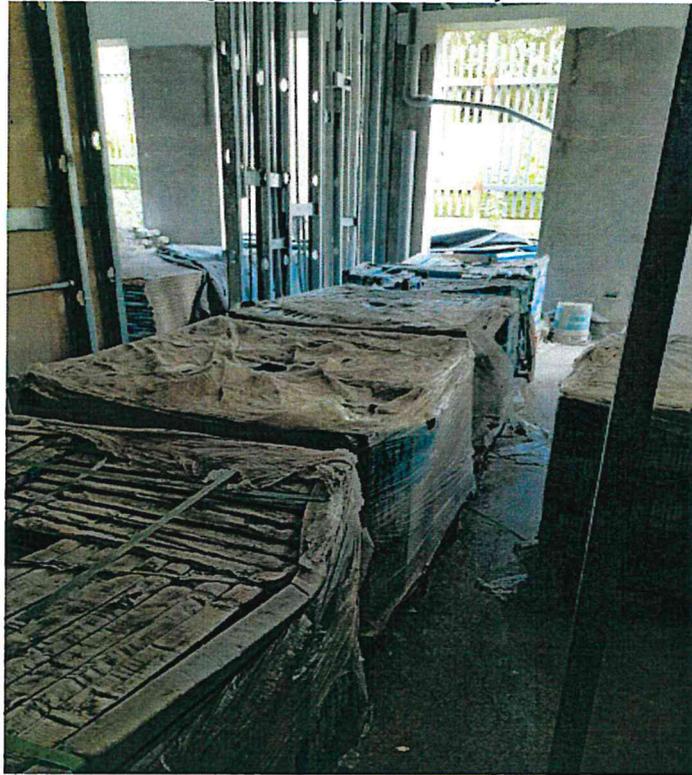
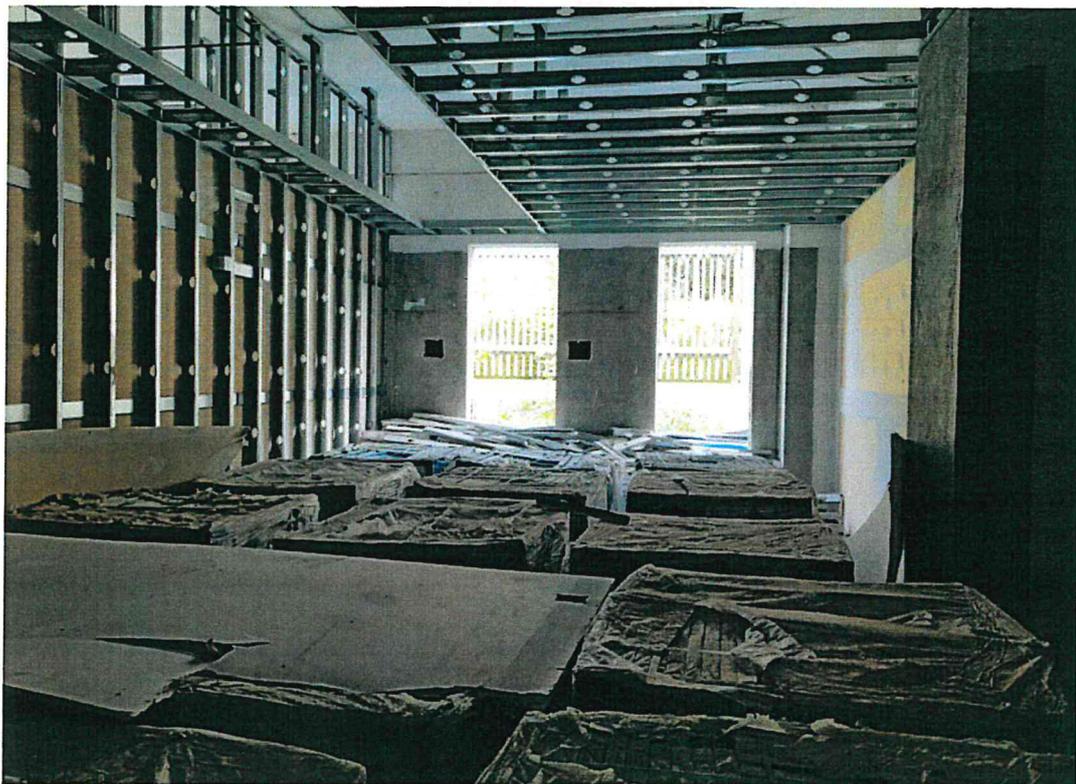
Registros Fotográficos n.ºs 11 y 12

Cajas conteniendo cerámicos, al interior de uno de los pabellones del Hospital, cubiertos con cajas y plásticos deteriorados.

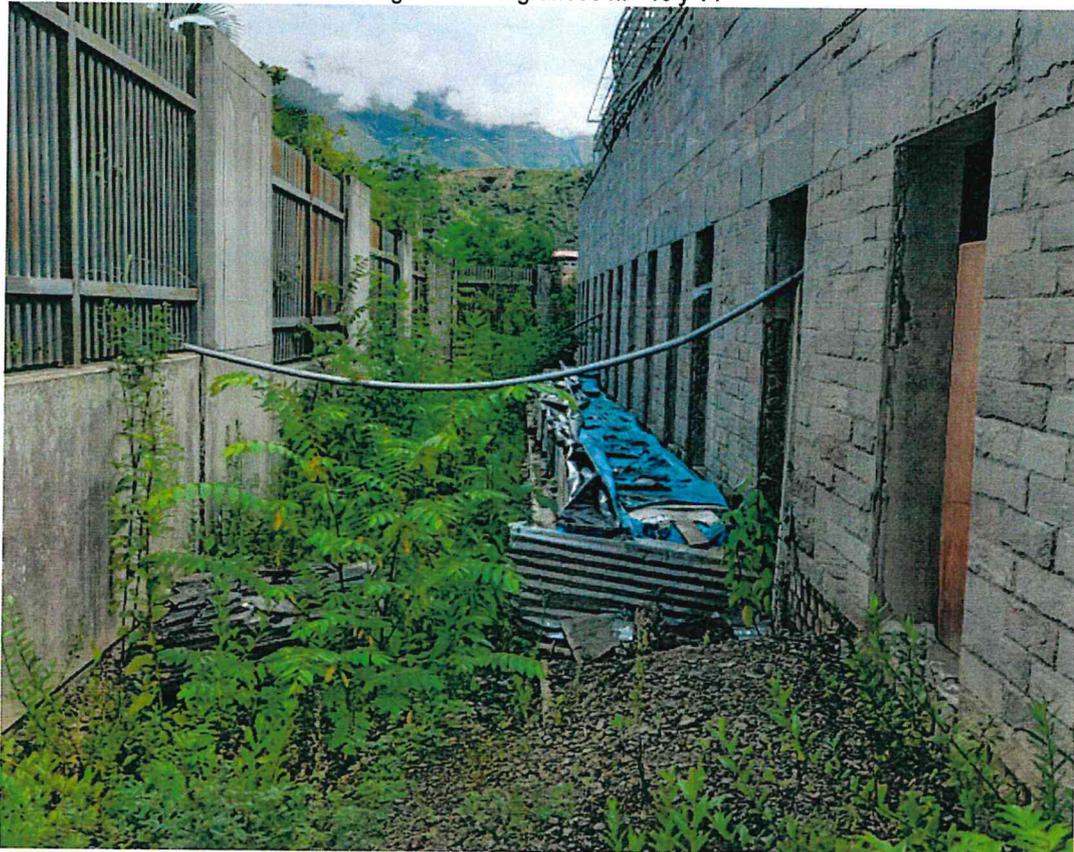
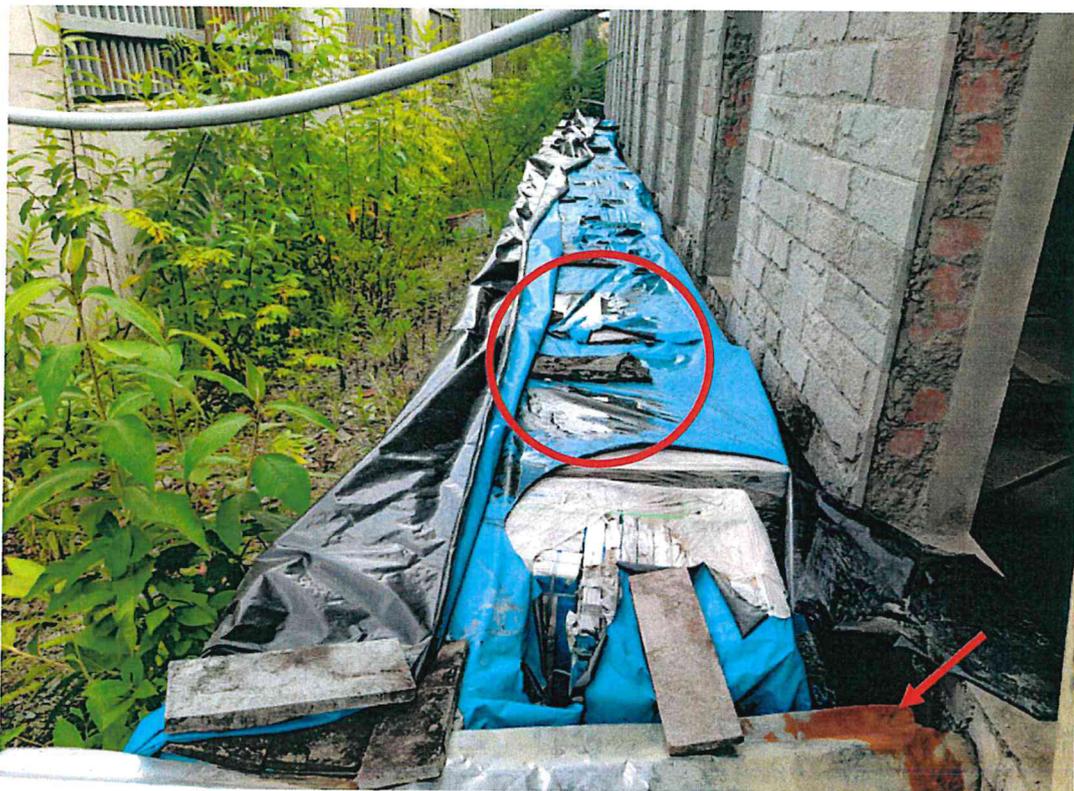
Registros Fotográficos n.ºs 13 y 14

Cajas conteniendo cerámicos, al exterior de los pabellones del Hospital, cubiertas con cajas y plásticos deteriorados, se observa presencia de agua (círculo) y óxido en una calamina (flecha).

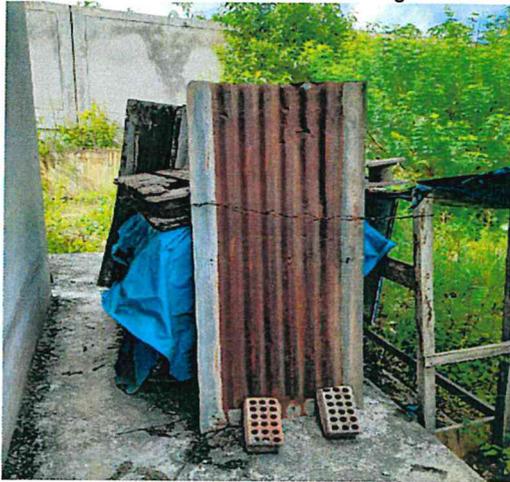
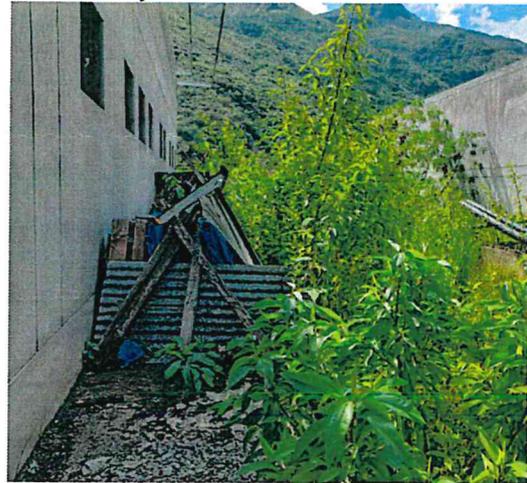
Registros Fotográficos n.ºs 15 y 16

Cajas conteniendo cerámicos, al exterior de los pabellones del Hospital, cubiertos con plásticos y calaminas oxidadas, debido a las constantes lluvias.

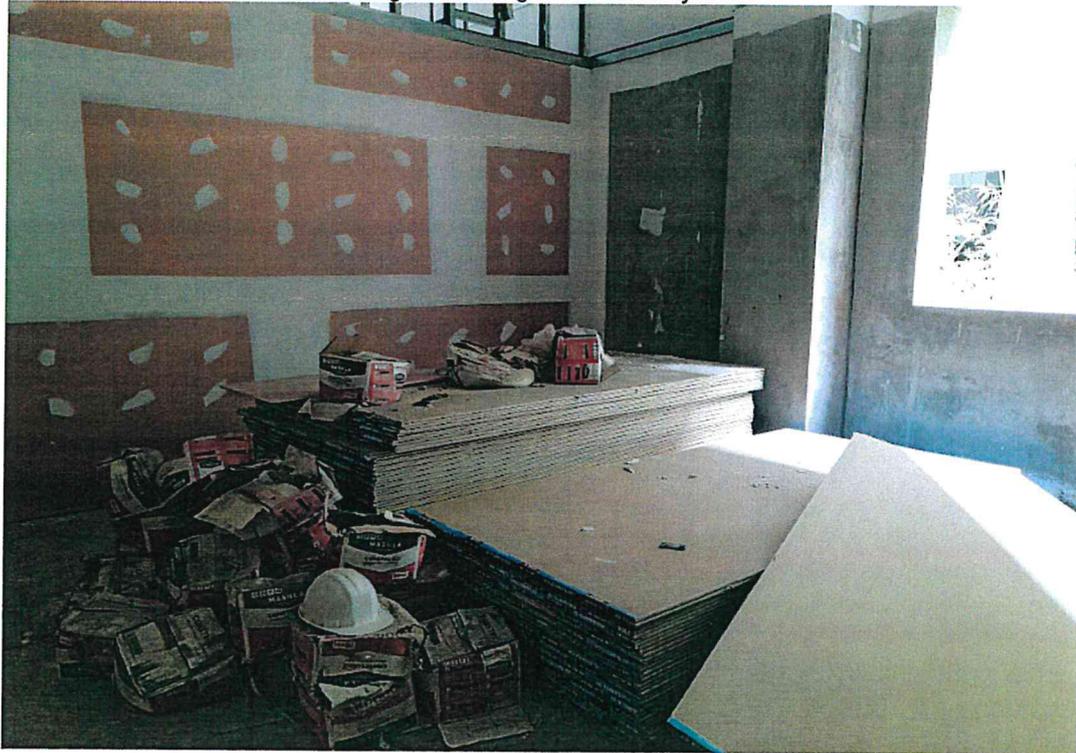
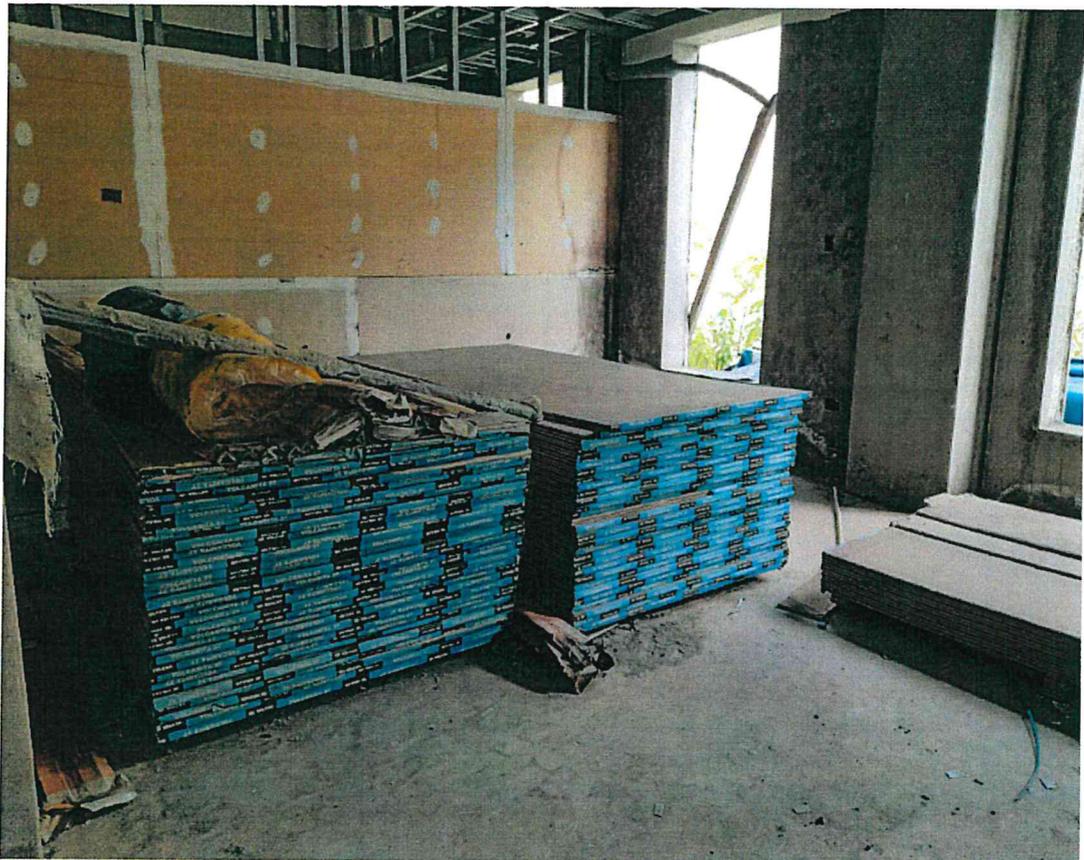
Registros Fotográficos n.ºs 20 y 21

Planchas de drywall sin protección, al interior de las áreas del Hospital.

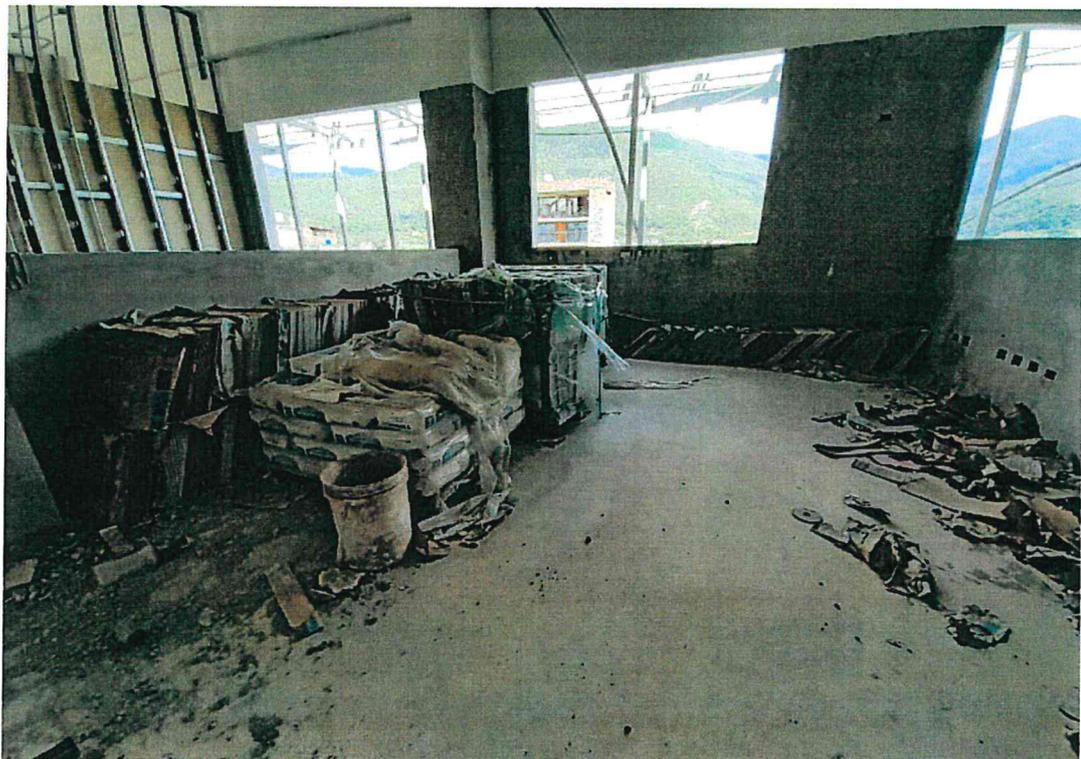
Registros Fotográficos n.º 22 y 23

Bolsas de porcelanato vencidas y cubiertas con plástico. Se observa desechos encima y alrededor.

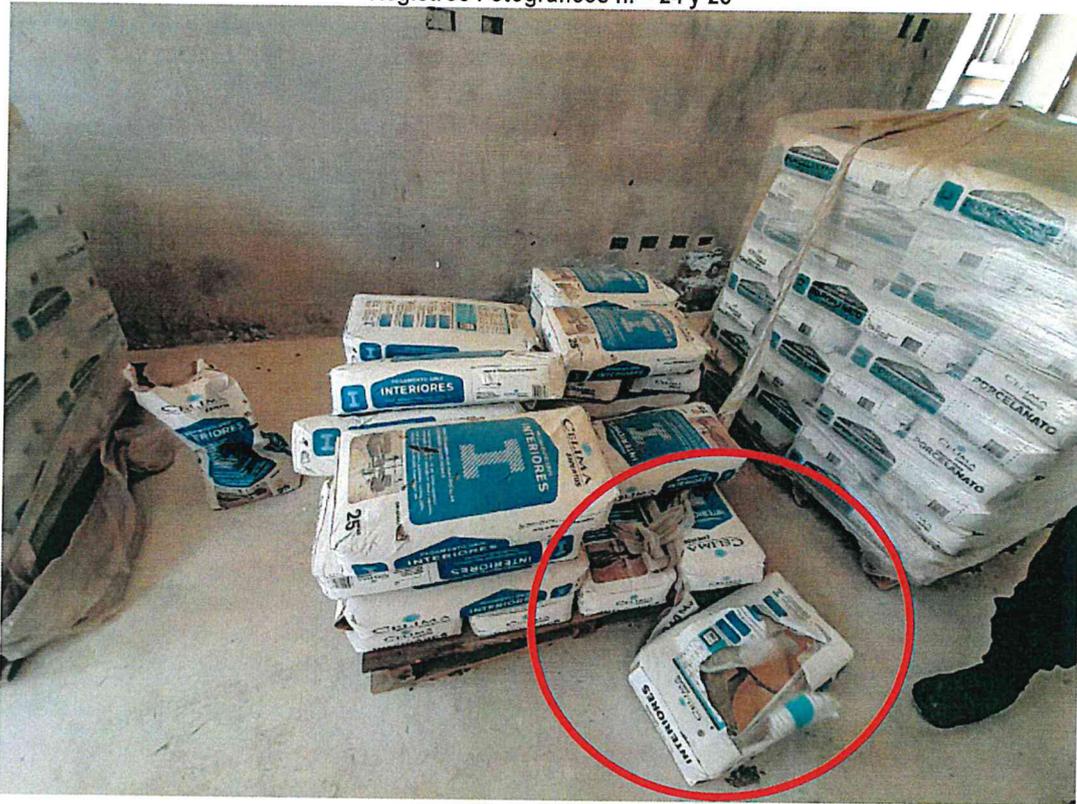
Registros Fotográficos n.ºs 24 y 25

Bolsas de porcelanato vencidas y sin protección, se observa algunas bolsas rotas.

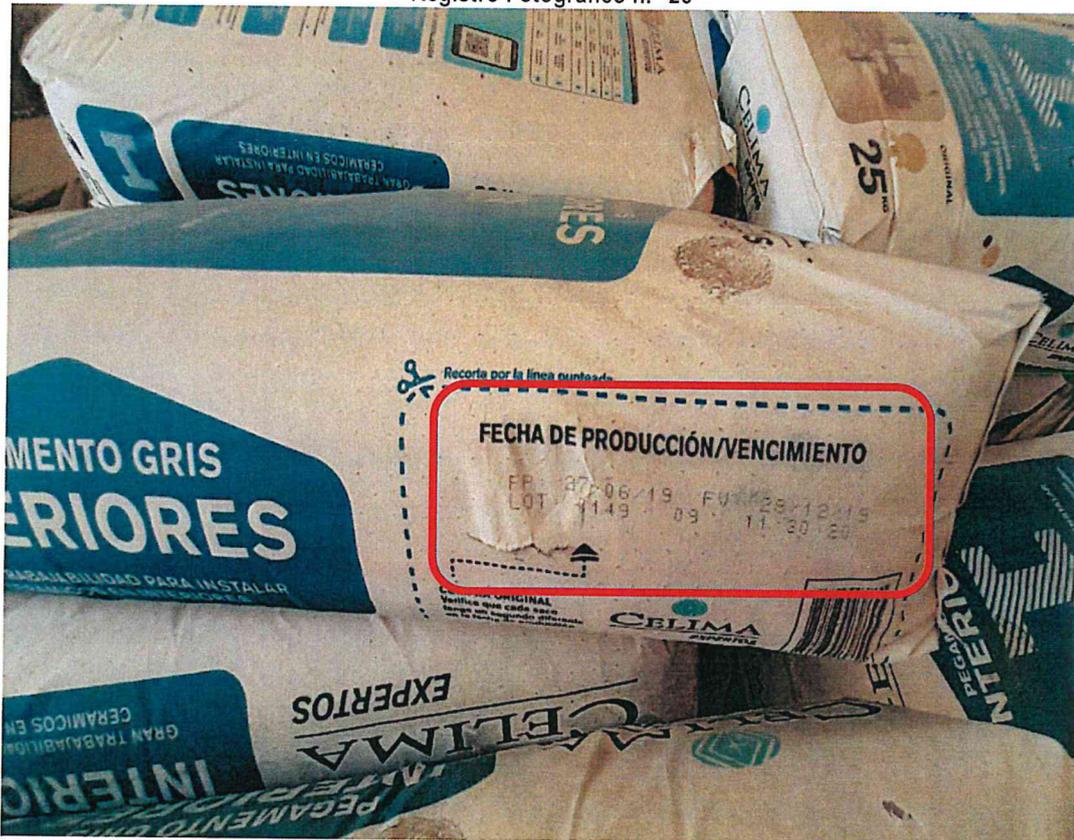
Registro Fotográfico n.º 26

Bolsas de porcelanato sin protección y con fecha de vencimiento expirado (28.12.2019).

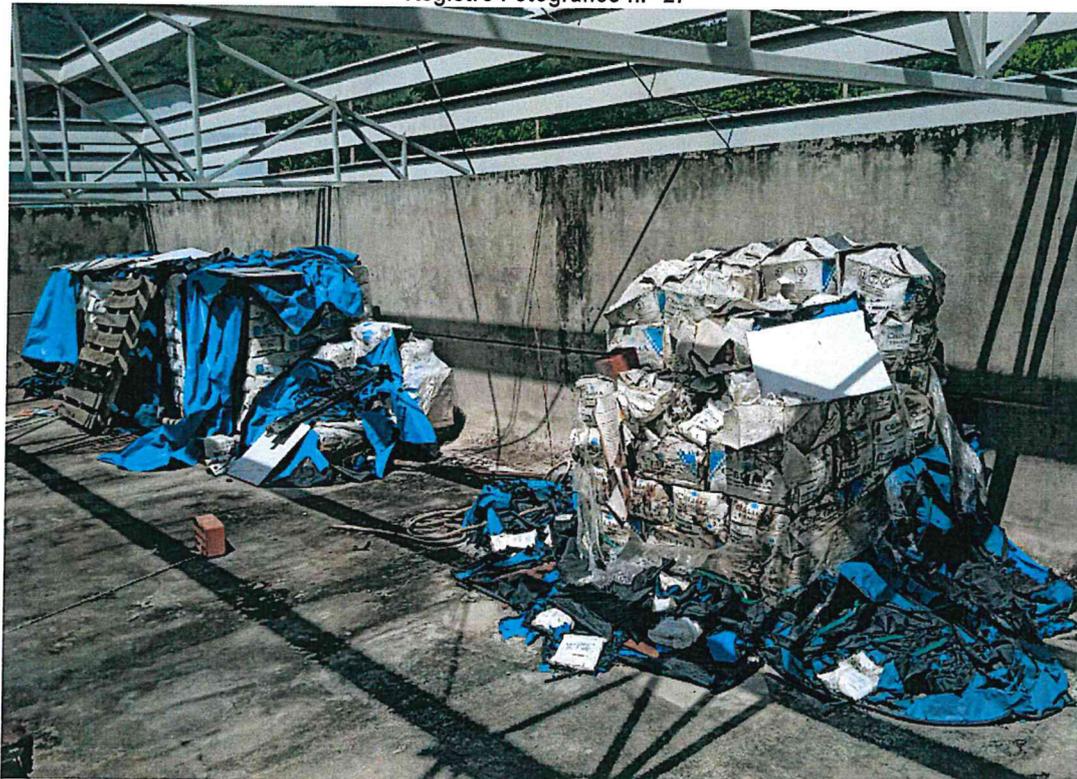
Registro Fotográfico n.º 27

Bolsas de porcelanato desprotegidas, ubicadas en la azotea de uno de los pabellones del Hospital.

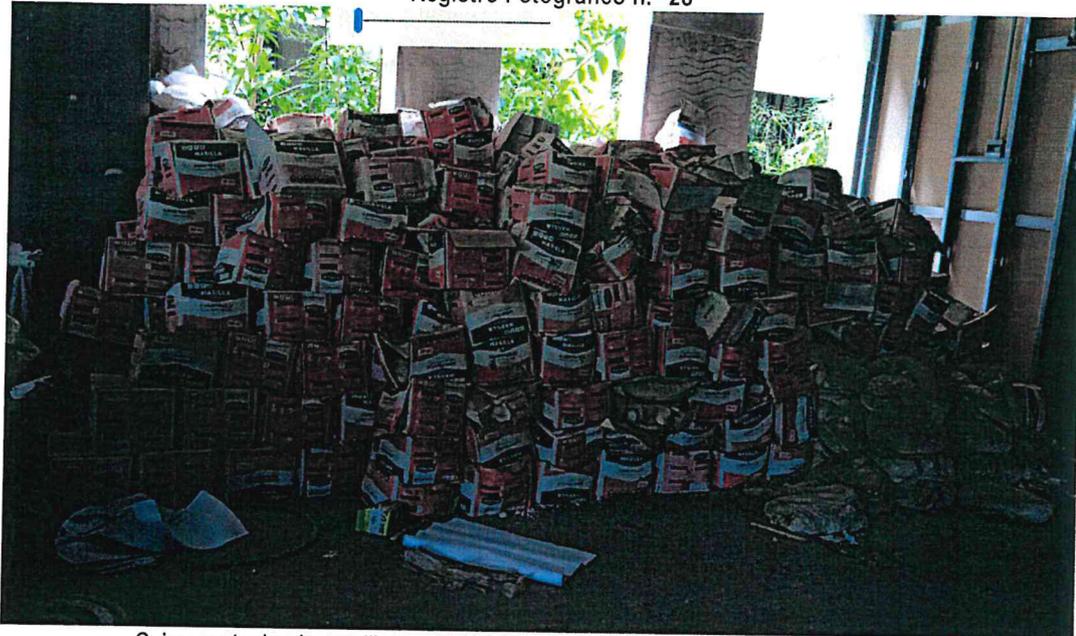
Registro Fotográfico n.º 28

Cajas conteniendo masilla en estado de deterioro. Se observa desechos alrededor.

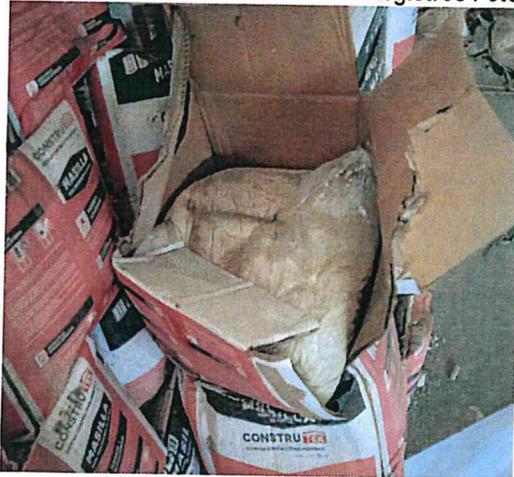
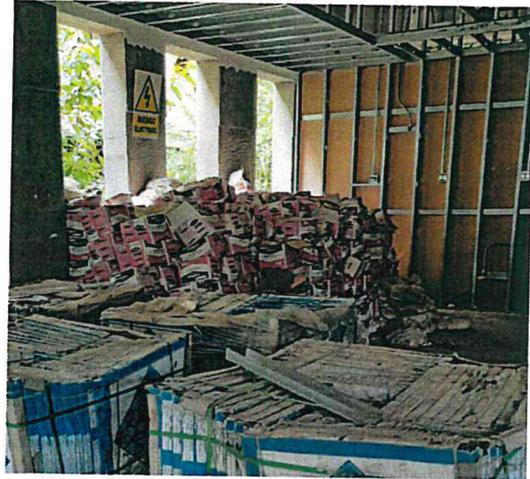
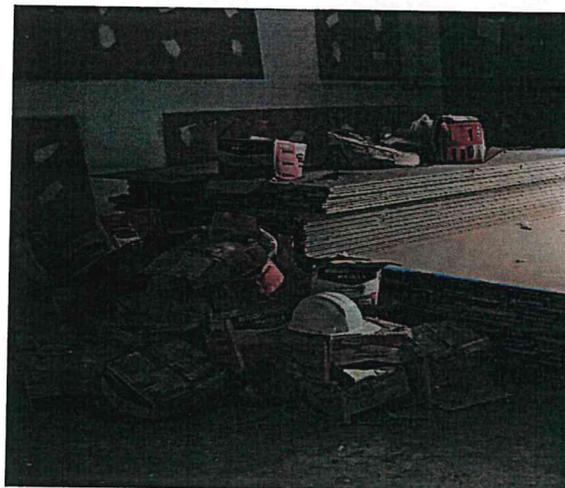
Registros Fotográficos n.ºs 29 al 31

Cajas conteniendo masilla en estado de deterioro.

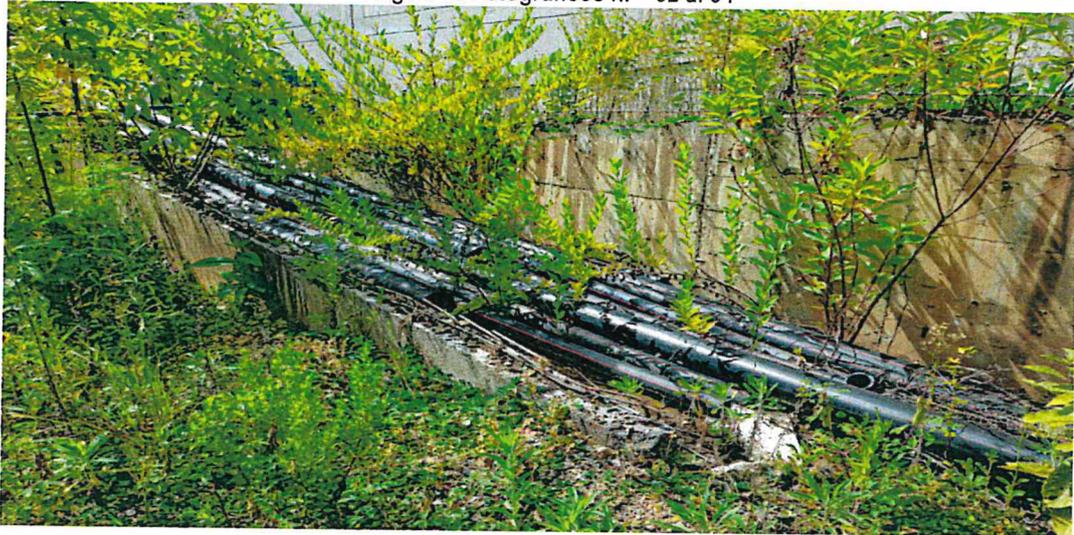
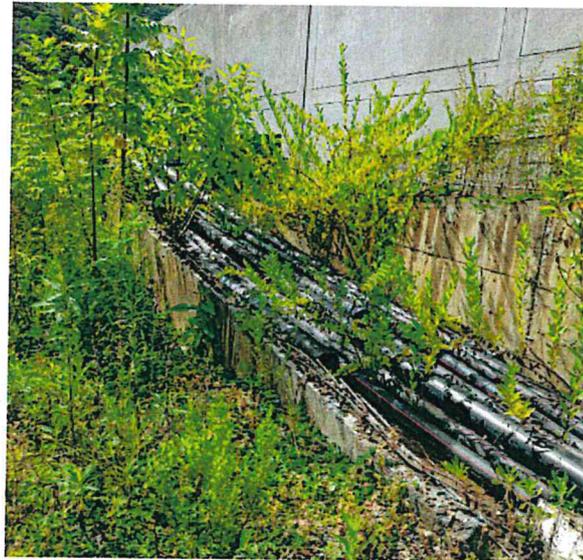
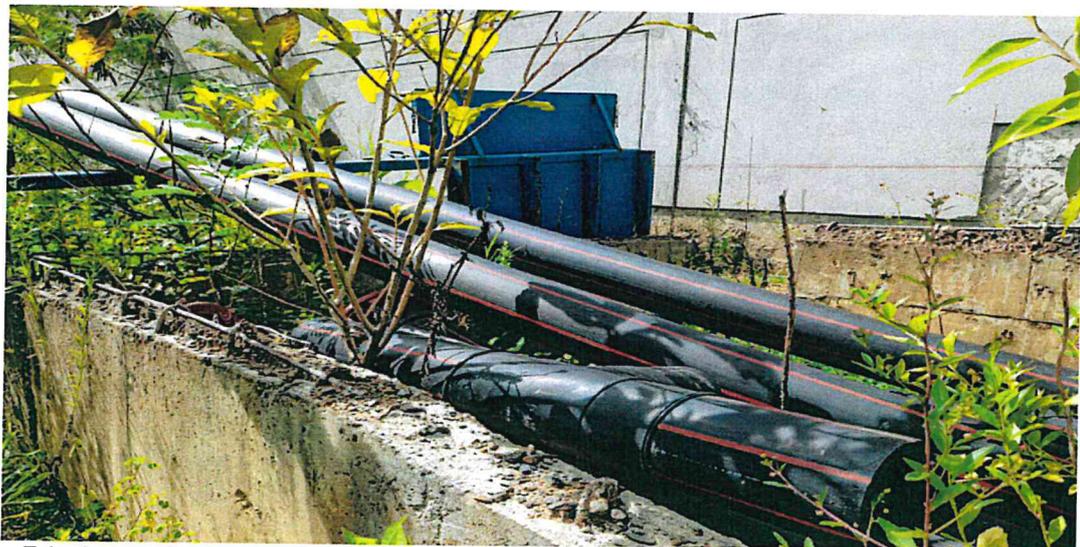
Registros Fotográficos n.º 32 al 34

Tubería para el sistema sanitario del Hospital, al exterior de los pabellones, a la intemperie. No se observa protección alguna.

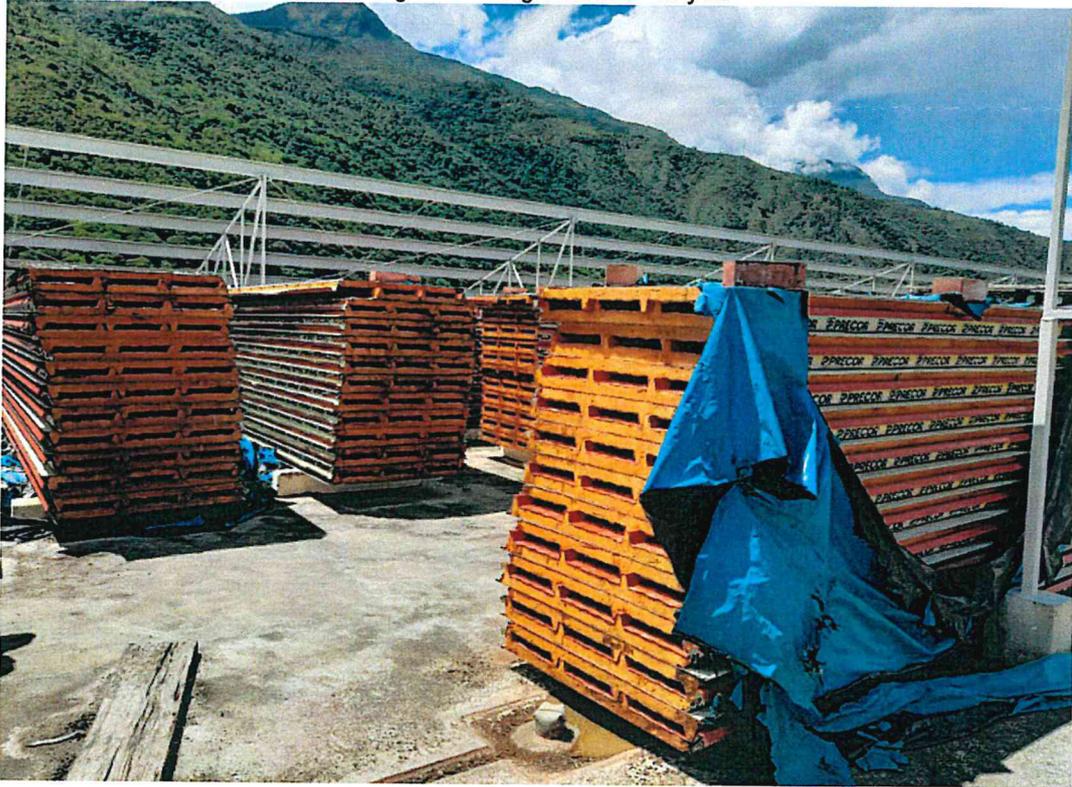
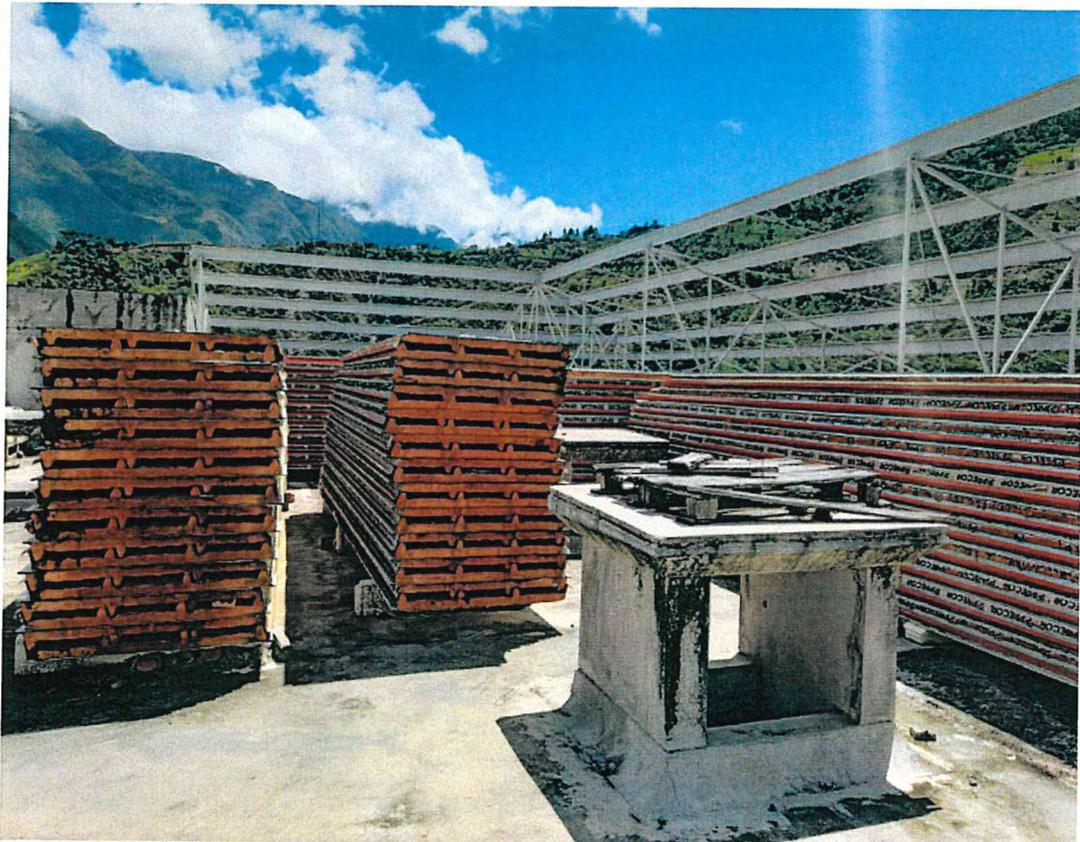
Registros Fotográficos n.ºs 37 y 38

Planchas colaborantes en el techo del Hospital de Quillabamba, no se observa protección a estos materiales.

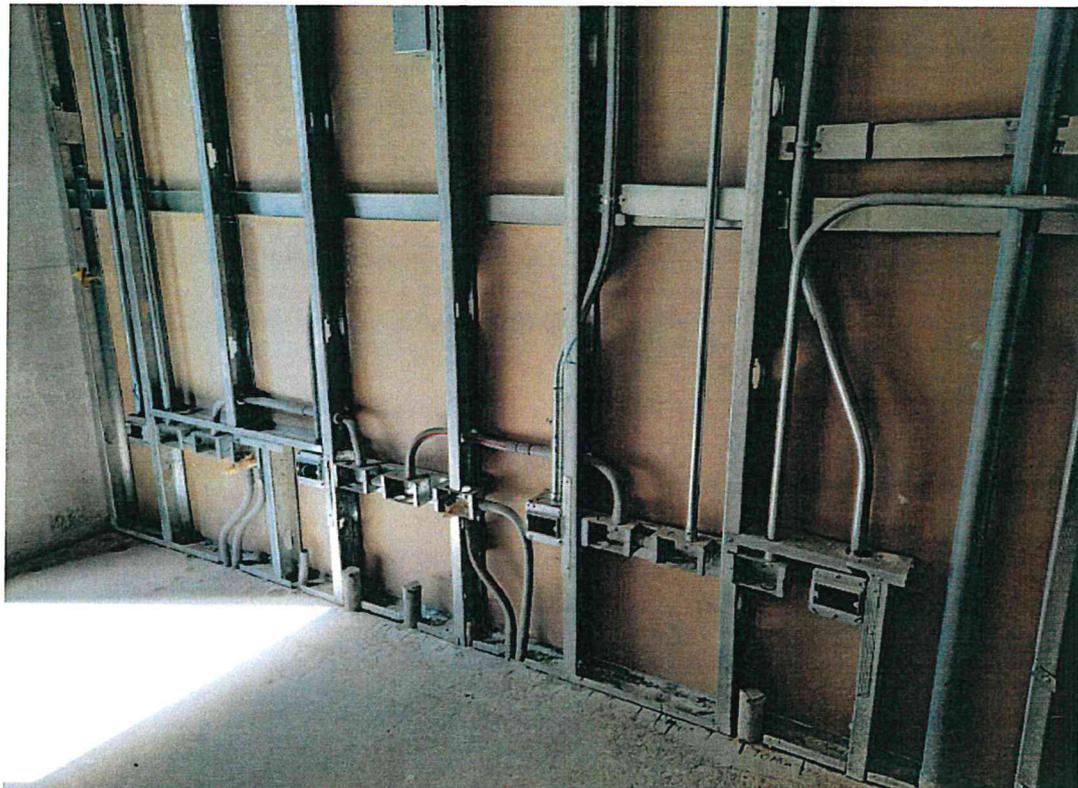
Registros Fotográficos n.ºs 47 y 48

Instalaciones eléctricas en muro de drywall inconclusas, a nivel de tubería.

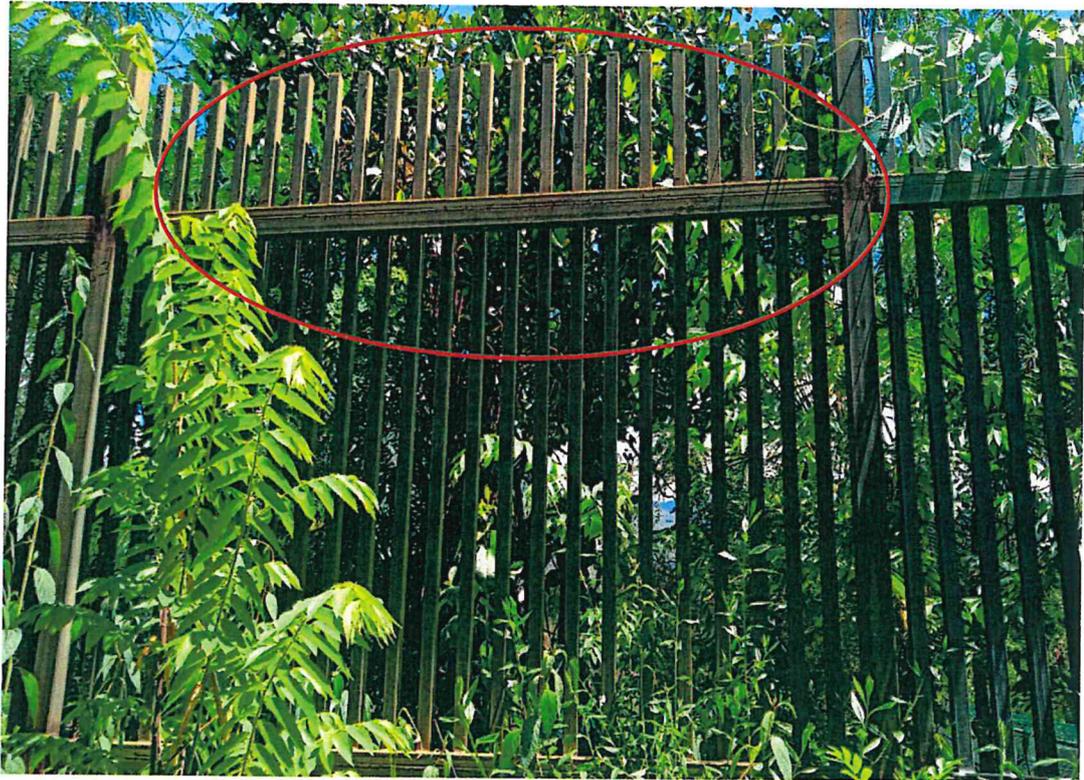
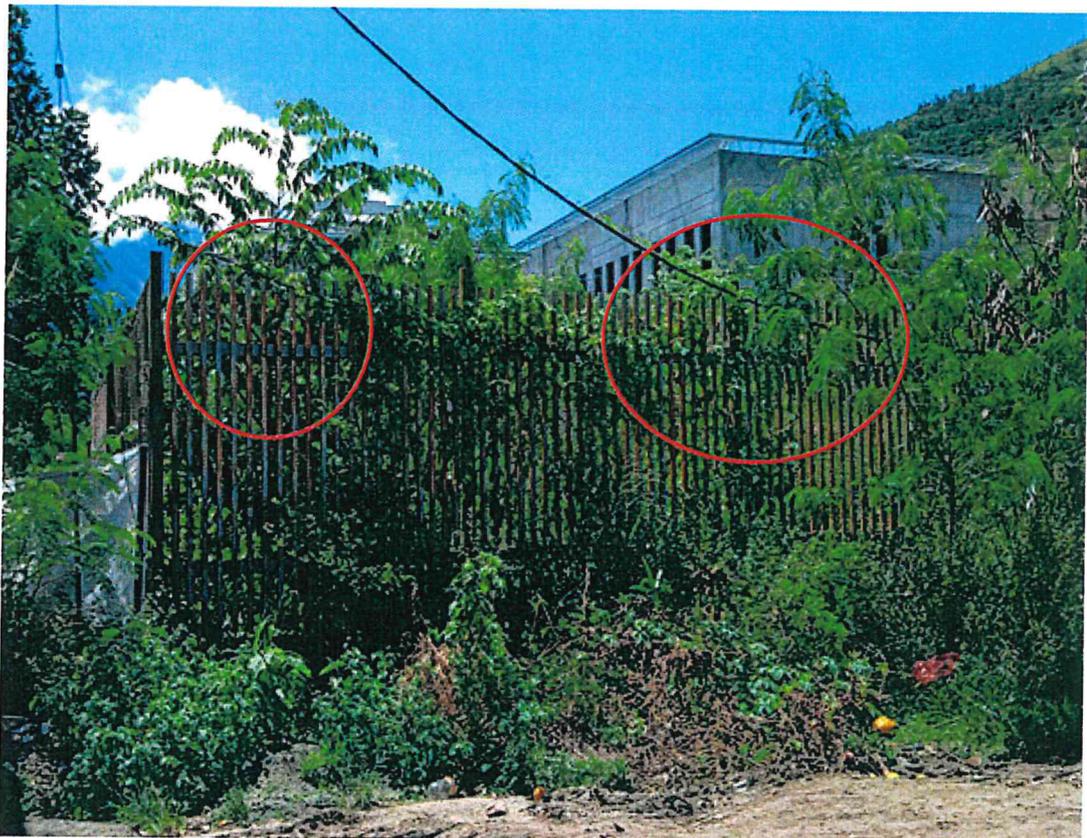
Registros Fotográficos n.ºs 53 al 55

Barras metálicas del cerco perimétrico con presencia de óxido.

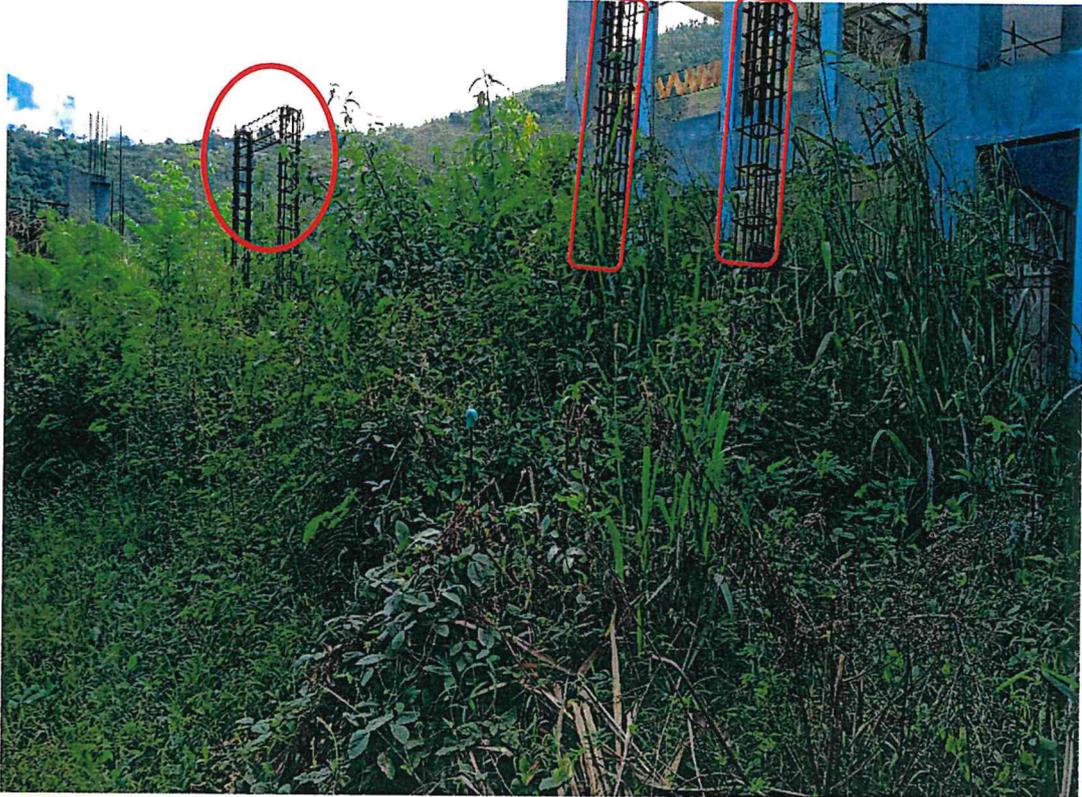
Registro Fotográfico n.º 56

Varillas de acero de la canastilla de columnas sin ejecutar con presencia de óxido frente al pabellón A.
