**INFORME DE HITO DE CONTROL  
N° 008-2022-OCI/5297-SCC**

**EJECUCIÓN DEL SALDO DE LA OBRA: “MEJORAMIENTO Y  
AMPLIACIÓN DE LOS SERVICIOS DE SALUD DEL  
HOSPITAL QUILLABAMBA, DISTRITO SANTA ANA,  
PROVINCIA LA CONVENCION Y DEPARTAMENTO DE  
CUSCO”**

**HITO DE CONTROL N° 1  
ESTADO SITUACIONAL DEL SALDO DE OBRA Y  
PERFECCIONAMIENTO DEL ACTUAL CONTRATO**

**MAGDALENA DEL MAR, 20 DE ABRIL DE 2022**

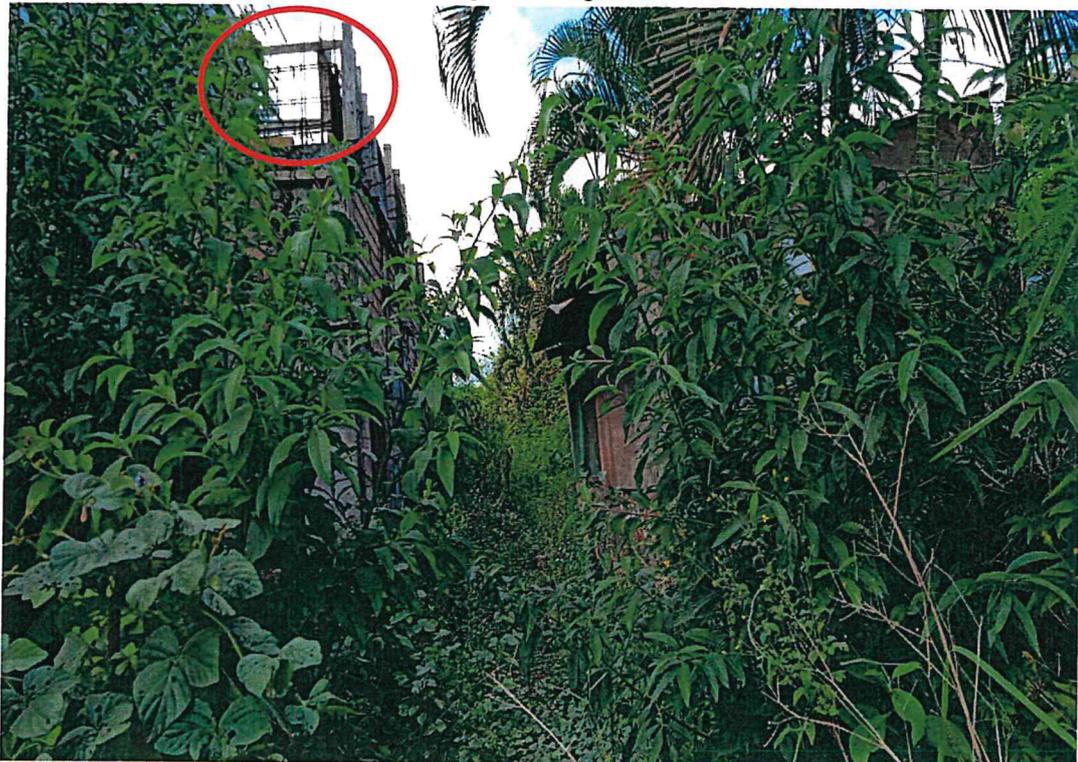
Registro Fotográfico n.º 57

Varilla de acero de la canastilla de viga inconclusa con presencia de óxido.

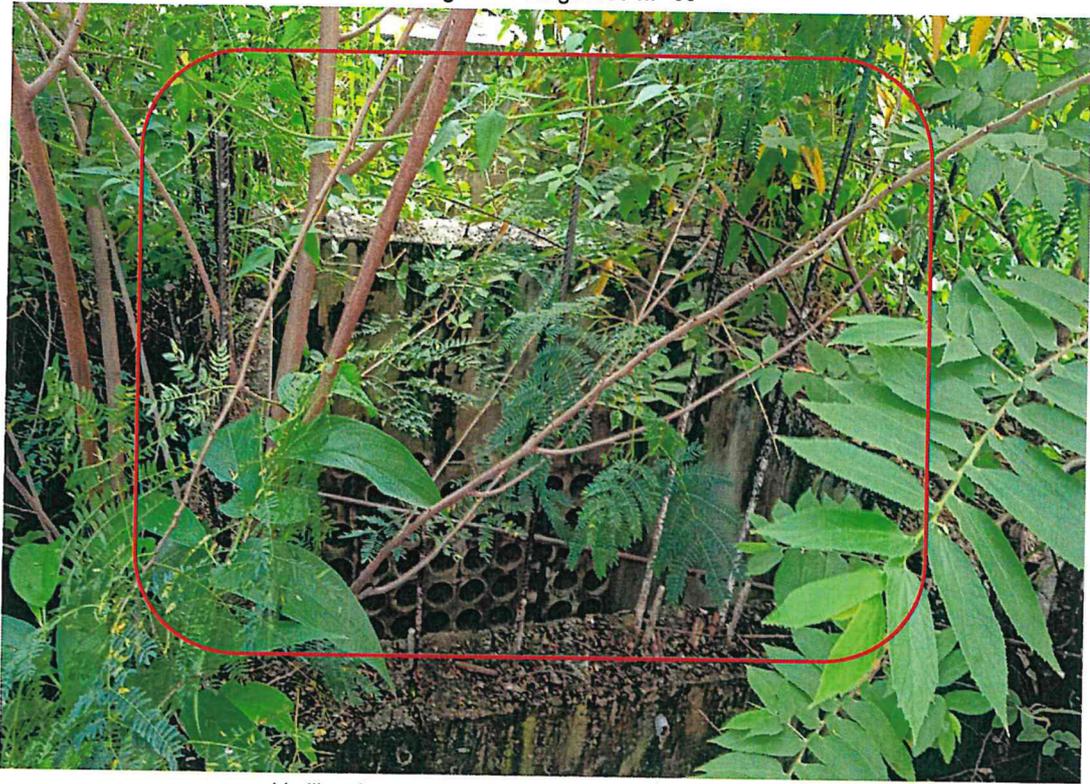
Registro Fotográfico n.º 58

Varillas de acero inconclusas con presencia de óxido.

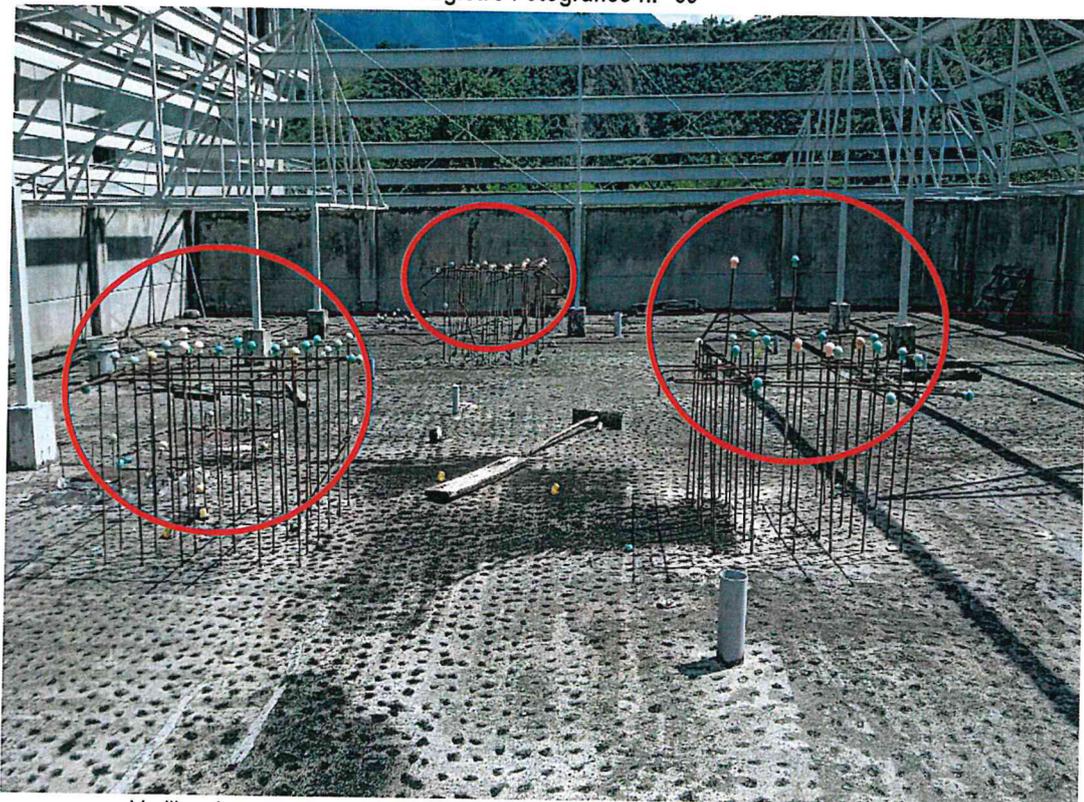
Registro Fotográfico n.º 59

Varillas de acero inconclusas con presencia en el techo de un pabellón del Hospital.

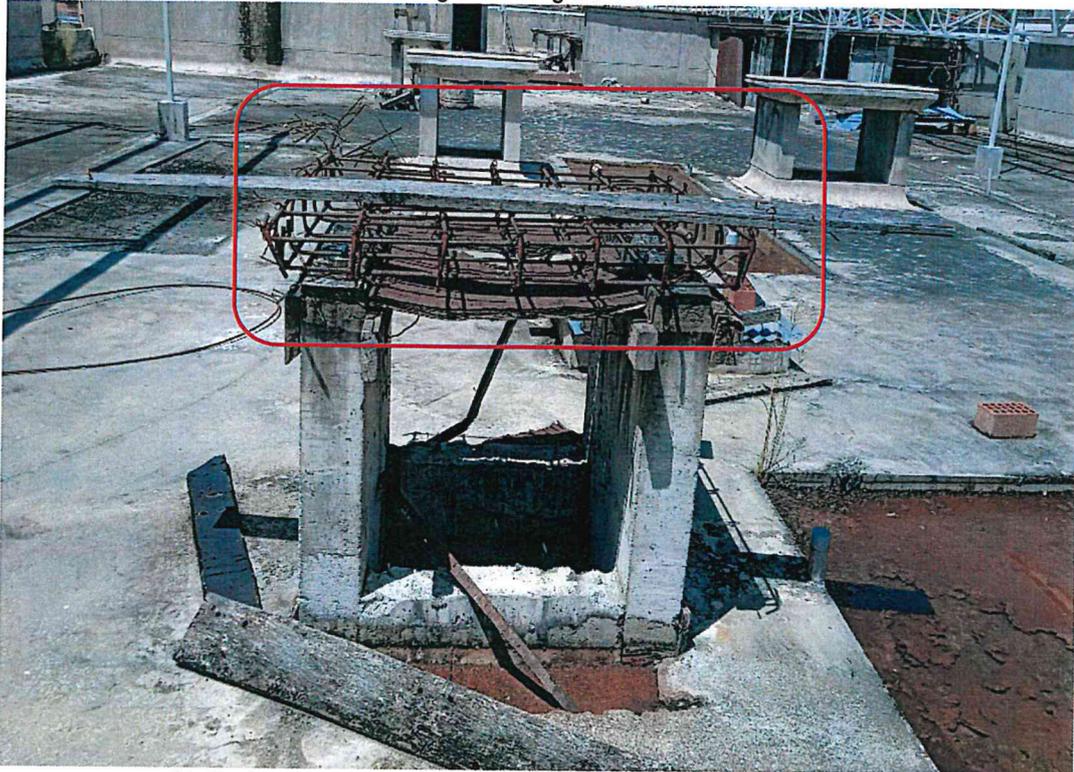
Registro Fotográfico n.º 60

Varilla de acero del techo de la Teatina inconcluso con presencia de óxido.

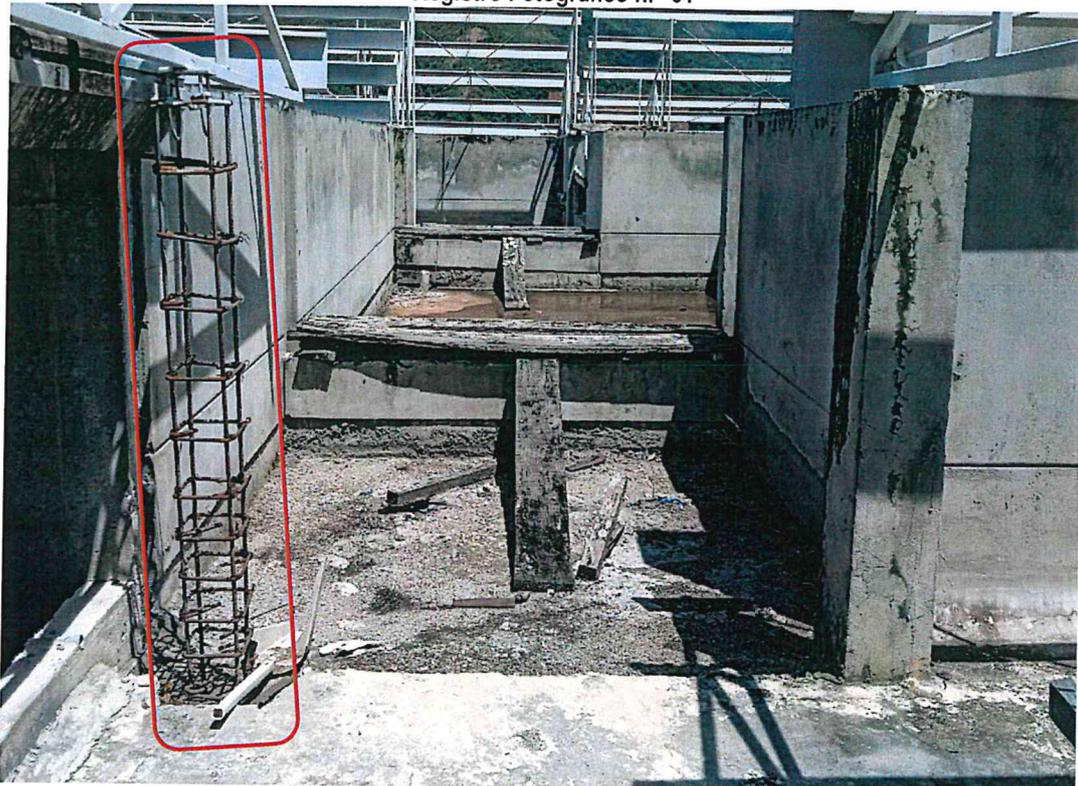
Registro Fotográfico n.º 61

Varilla de acero de la canastilla de columna inconclusa con presencia de óxido.

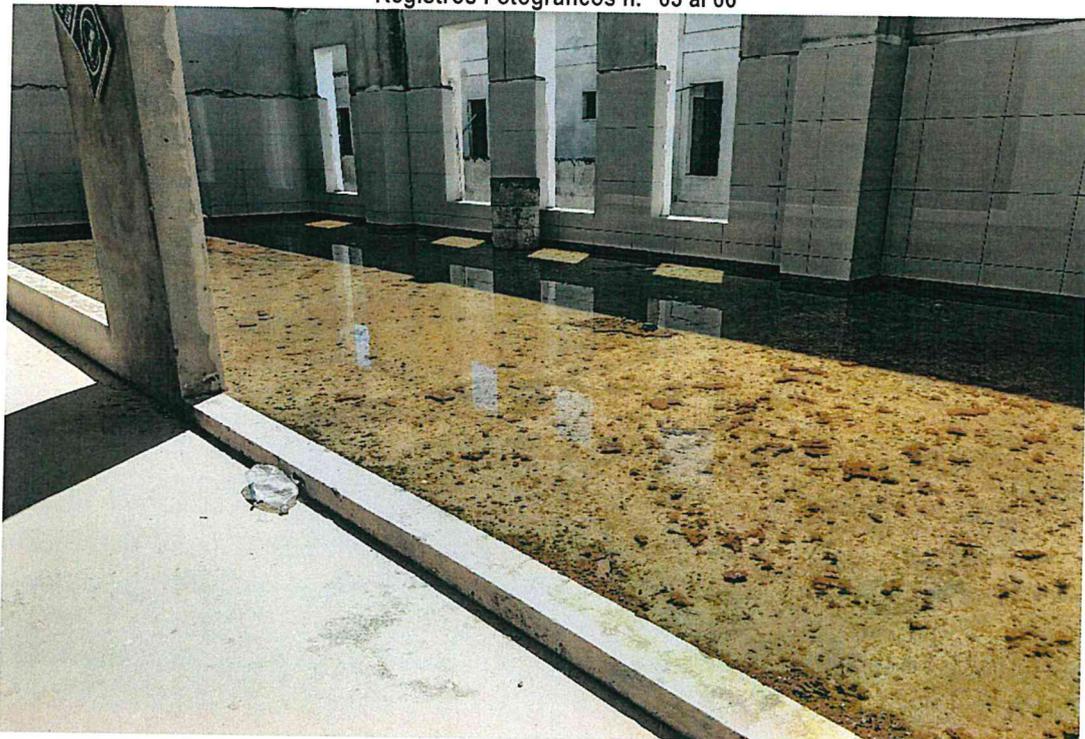
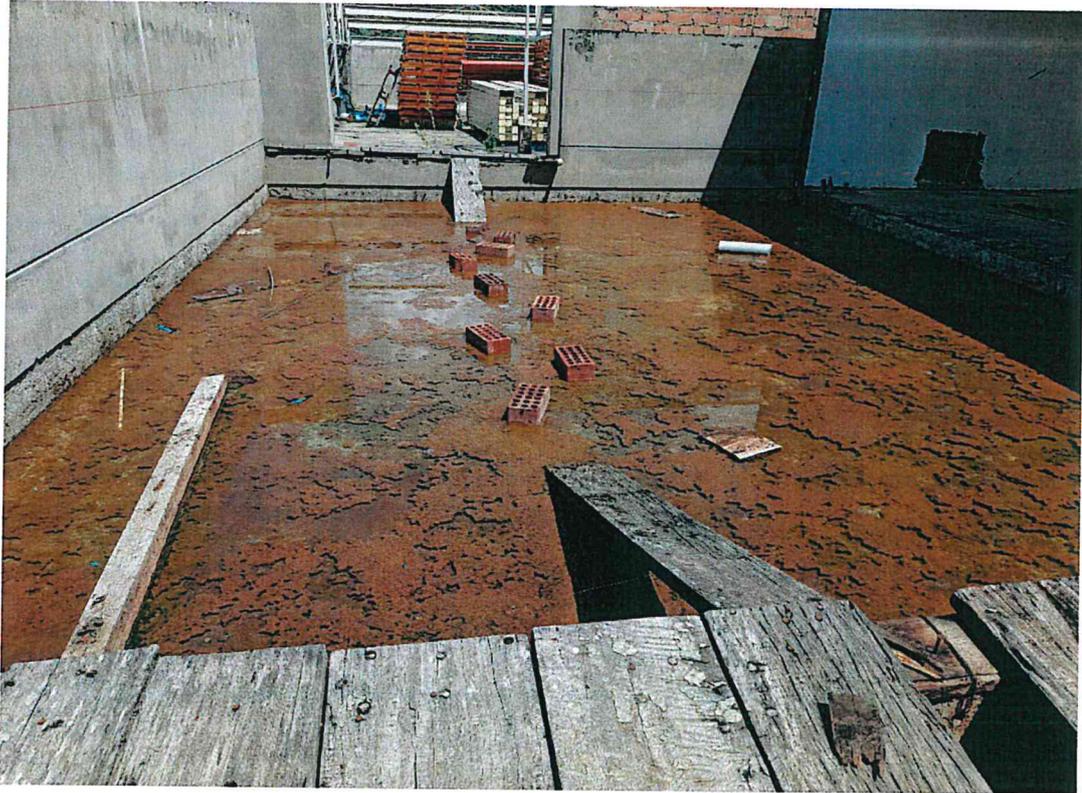
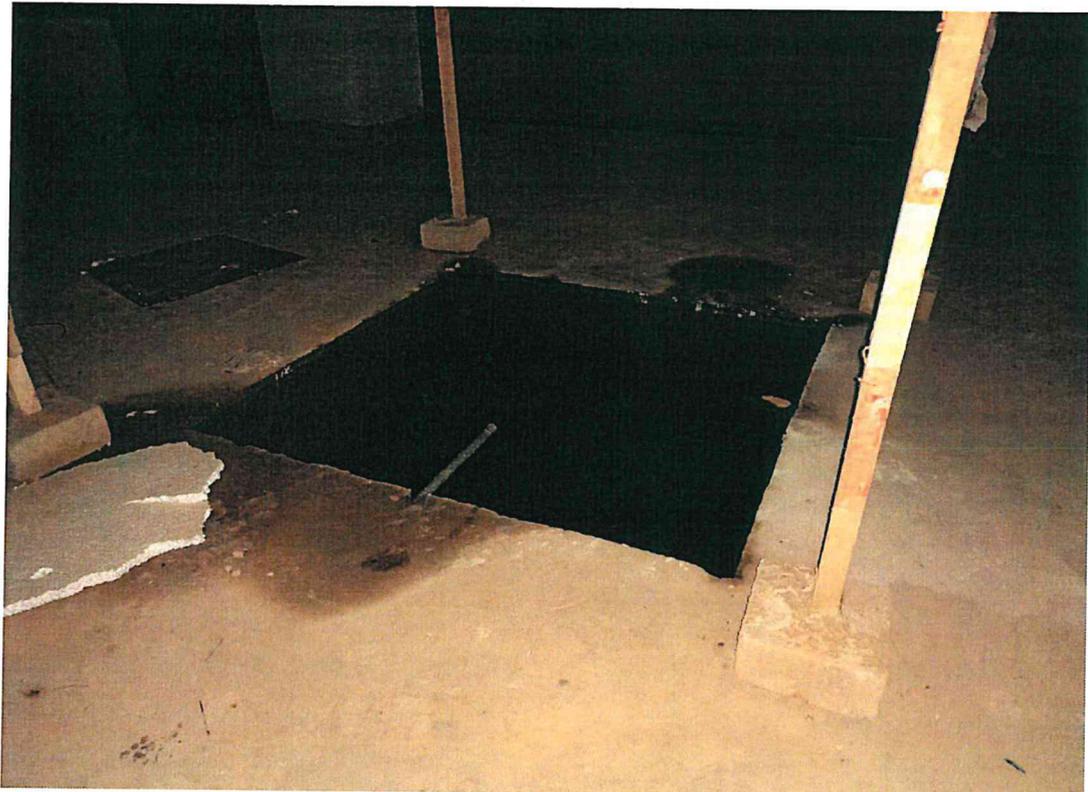
Registros Fotográficos n.º 63 al 66

Así mismo, se advirtió la existencia del empozamiento de agua y de las marcas de efluorescencias por la presencia de humedad, en diversos elementos estructurales del hospital, a consecuencia de las diferentes descargas de lluvias comunes en la zona del proyecto, tal como se muestra en las diferentes tomas fotográficas siguientes:

Agua empozada en el techo y sotano del pabellón A.

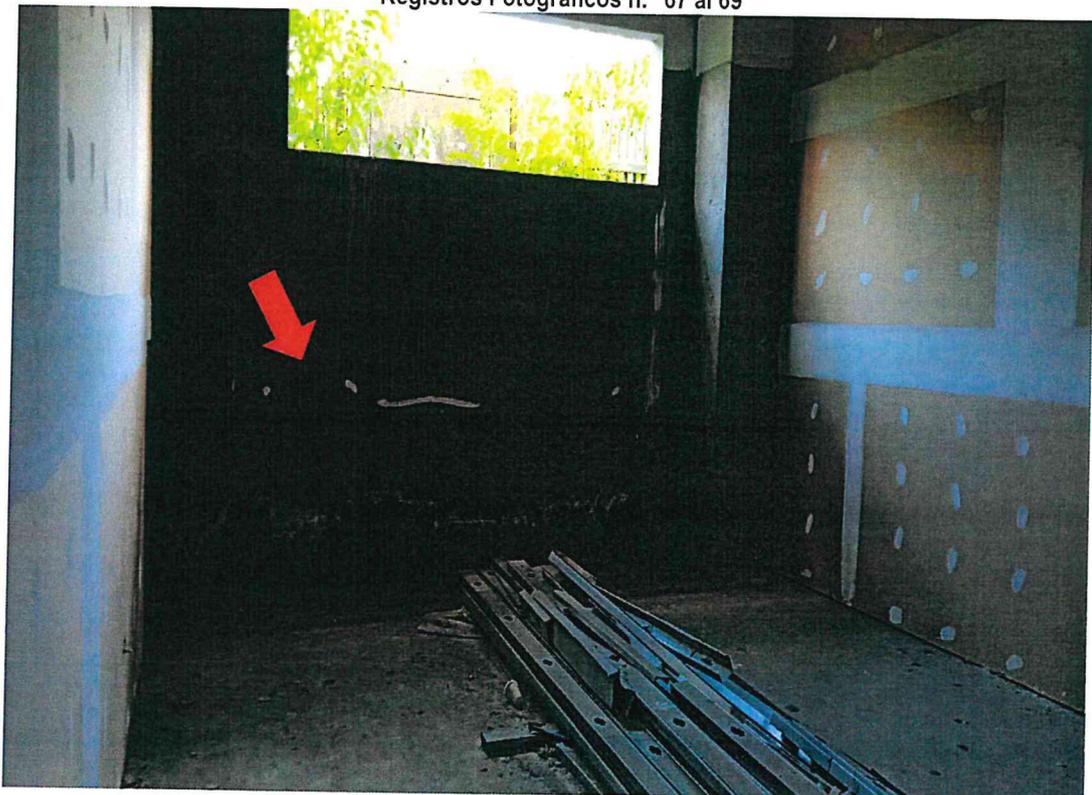
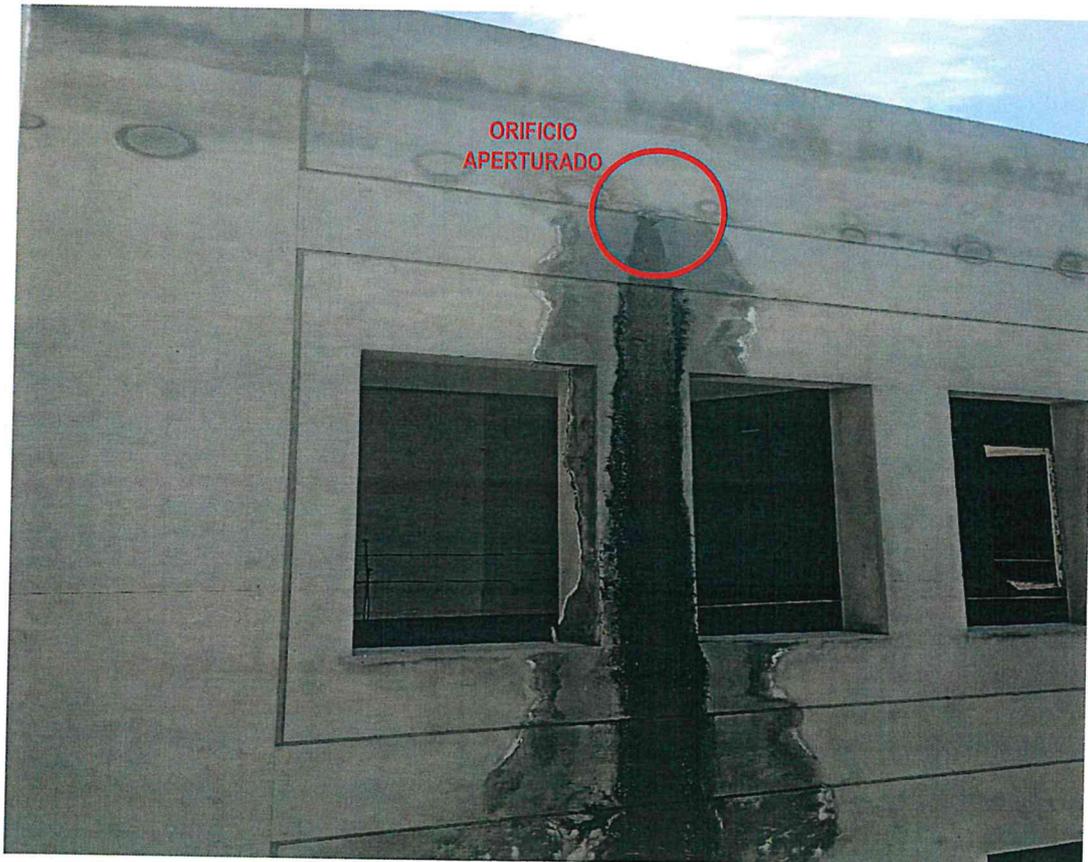
Registros Fotográficos n.º 67 al 69

Humedad en paerd como resultado de la evacuacion del agua empozada en techo, a traves de orificio aperturado.

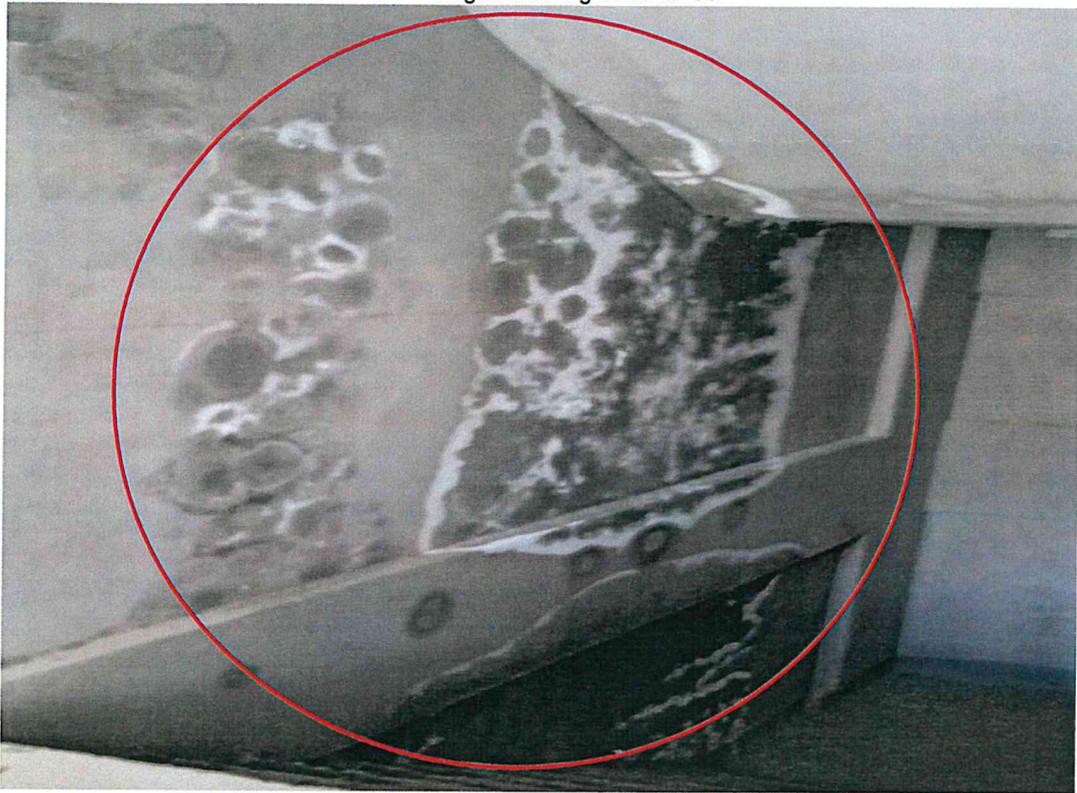
Registro Fotográfico n.º 70

Presencia de efluorescencia por presencia de humedad, en cajón de escalera del pabellón A.

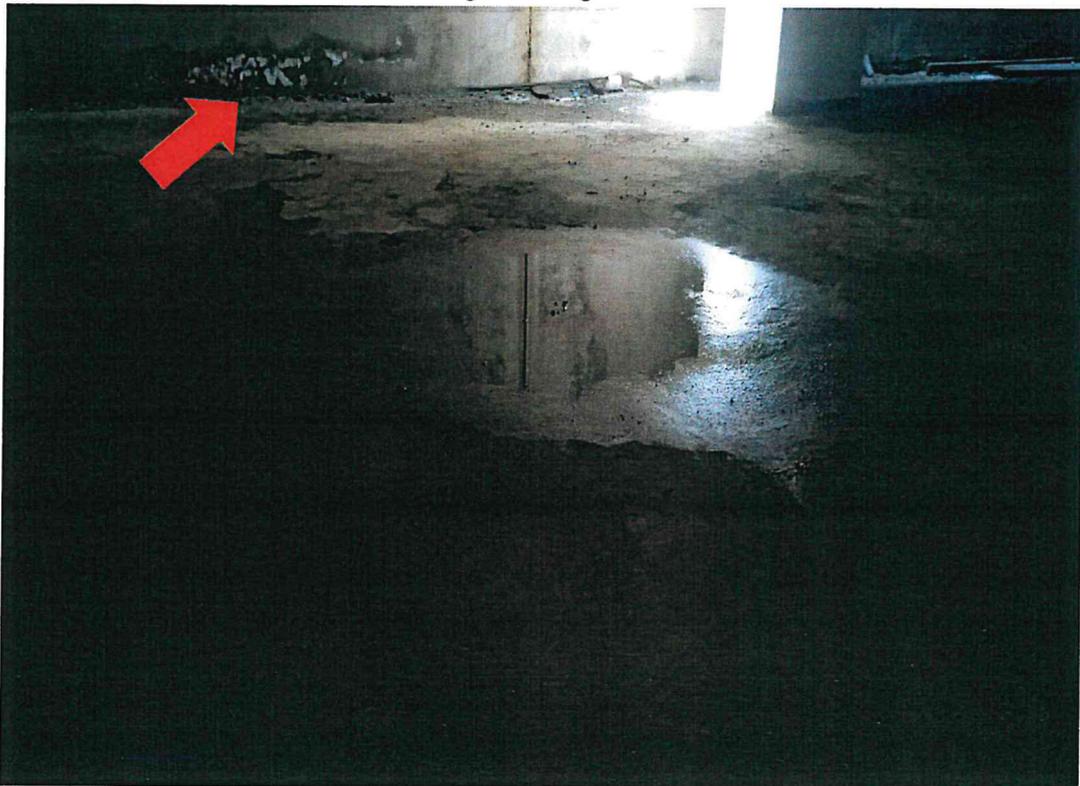
Registro Fotográfico n.º 71

Presencia de efluorescencia por presencia de humedad en muro de sótano.

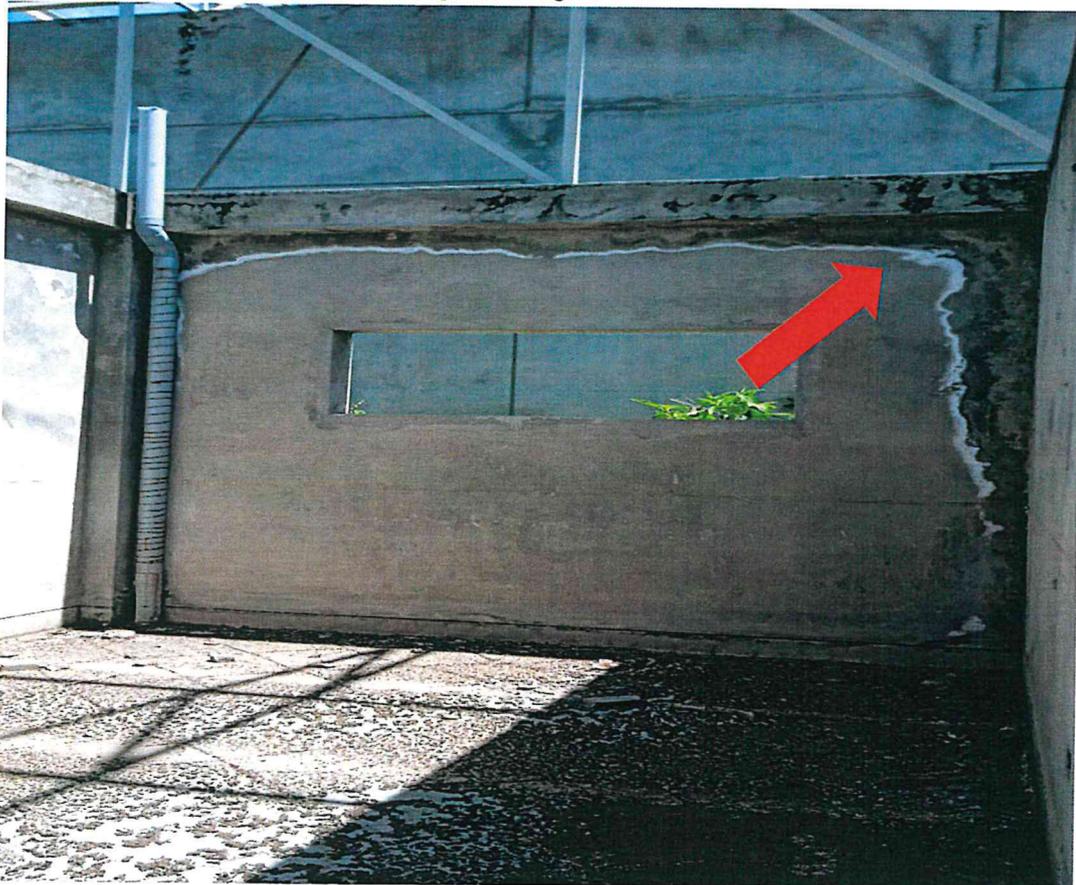
Registro Fotográfico n.º 73

Manchas de humedad en pared de pabellón C.

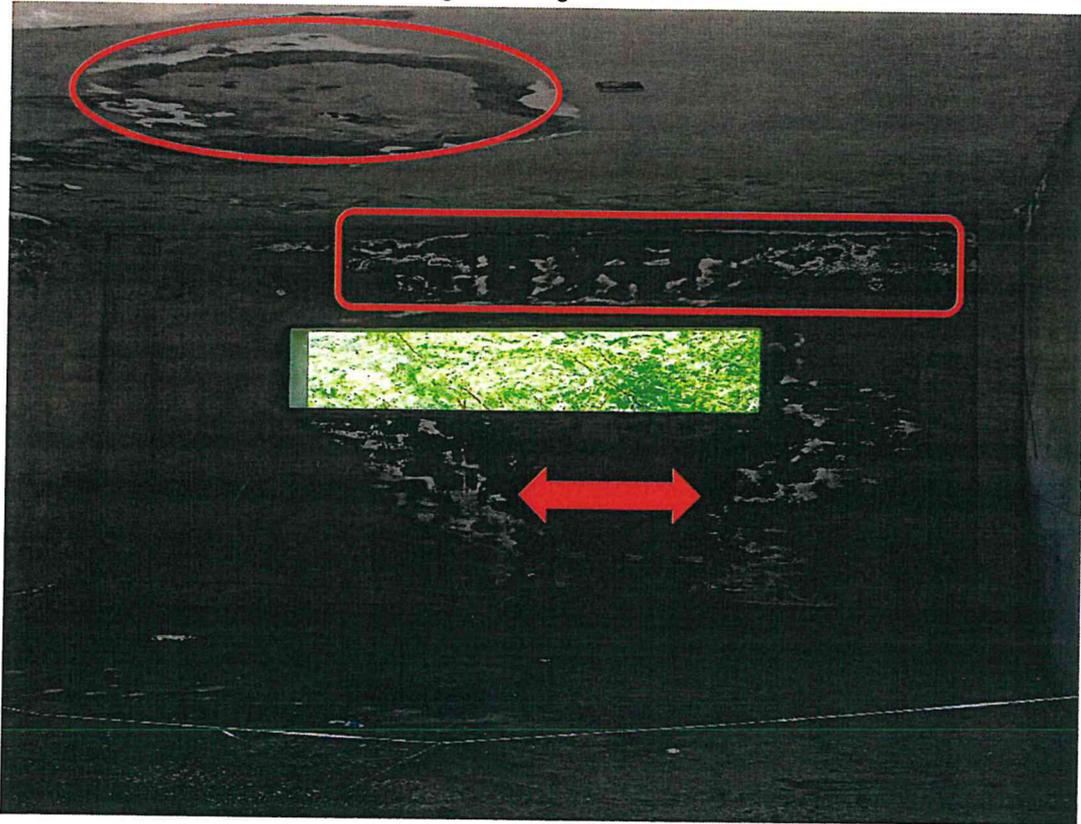
Registro Fotográfico n.º 74

Presencia de efluorescencia por presencia de humedad en muro y techo de pabellón C.

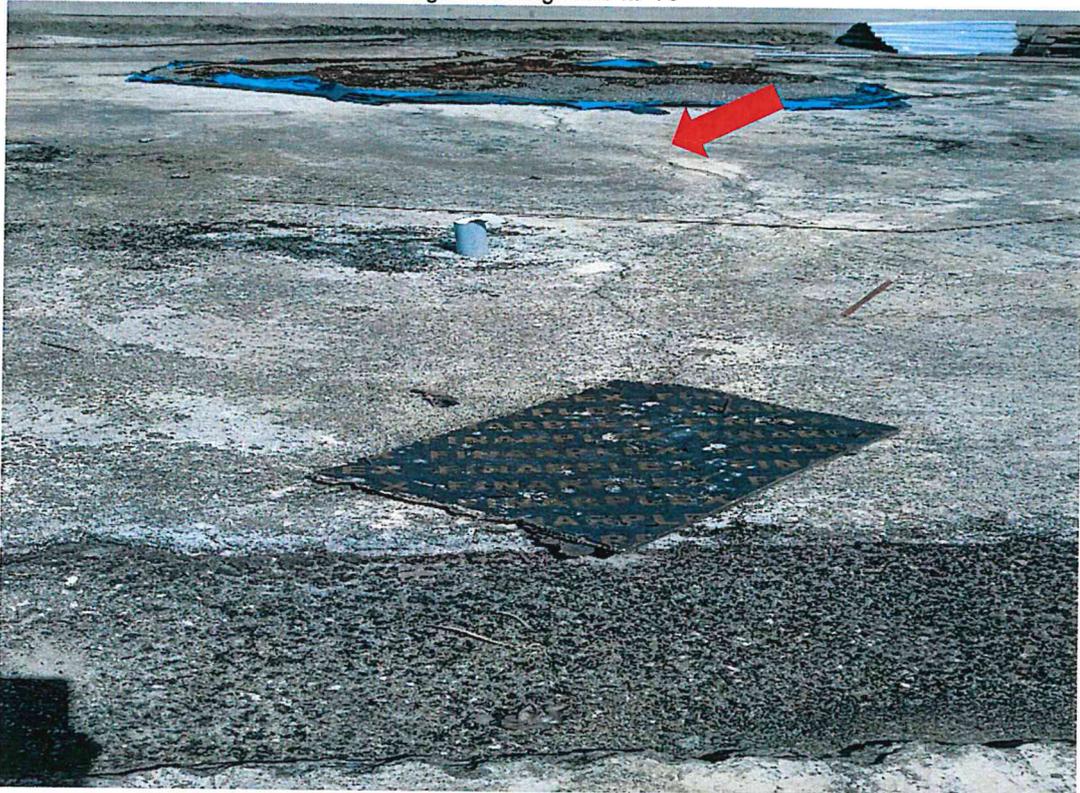
Registro Fotográfico n.º 76

Fisuras en techo del pabellón A.

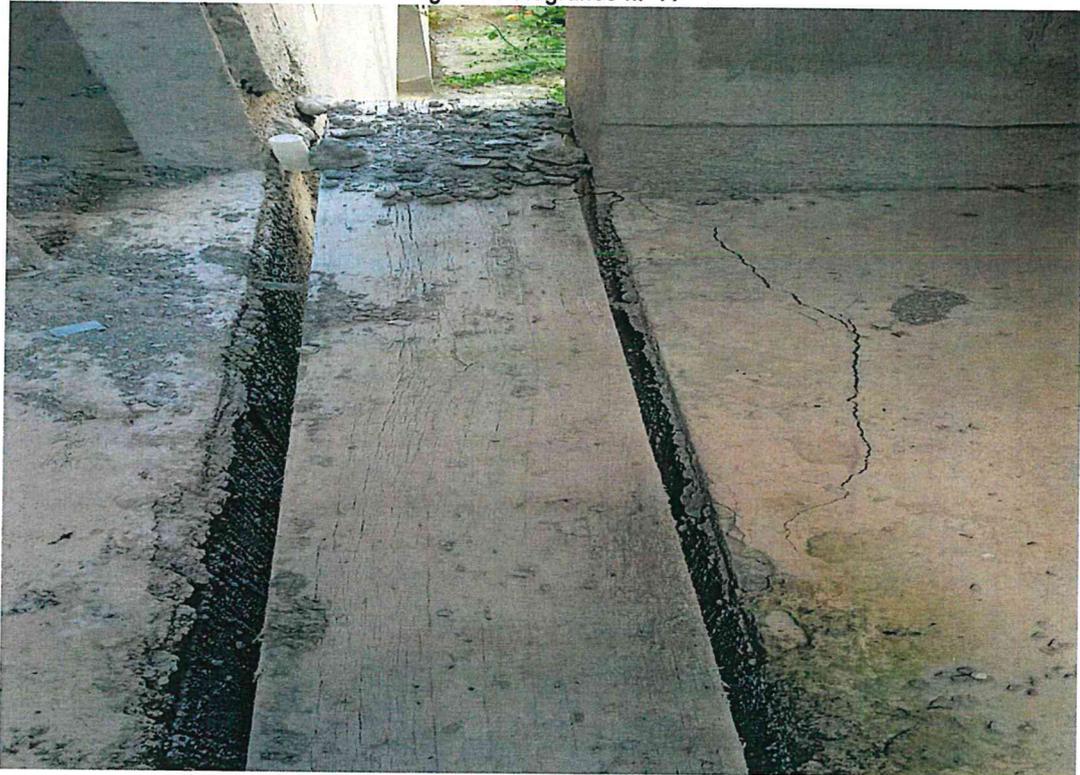
Registro Fotográfico n.º 77

Fisura en borde del piso del pabellón A.

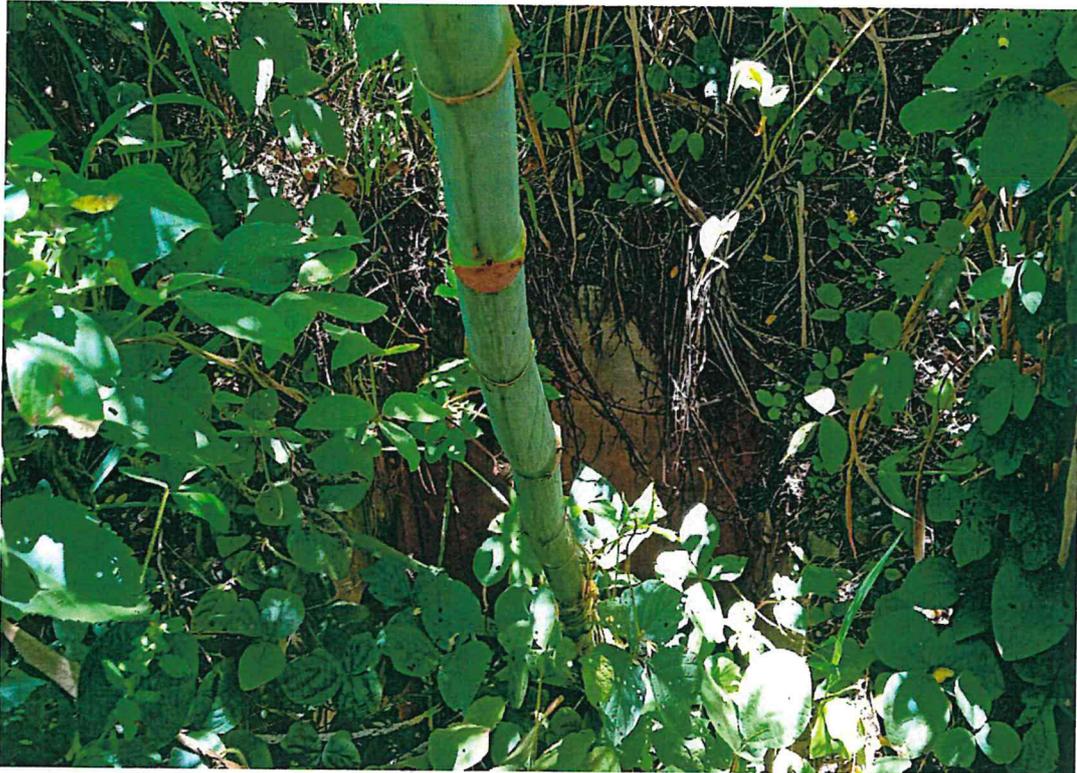
Registro Fotográfico n.º 80

Buzón de concreto sin tapa.

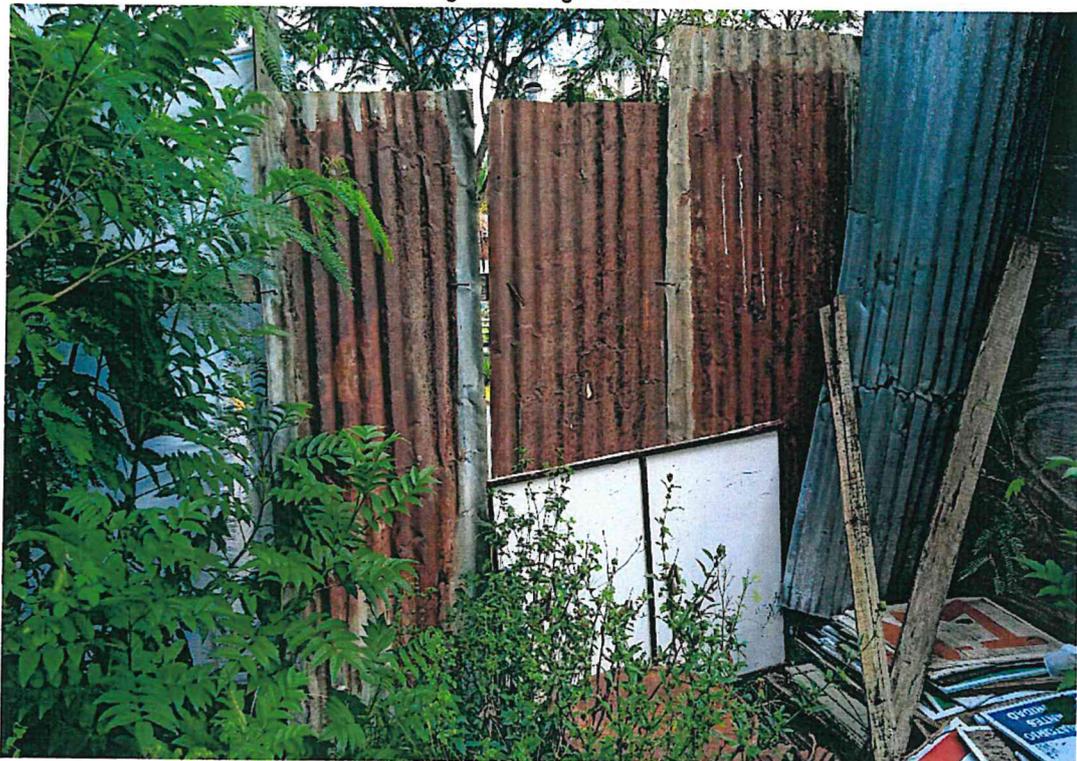
Registro Fotográfico n.º 81

Zona de ingreso por la Av. Francisco Bolognesi cerrada con calaminas oxidadas.

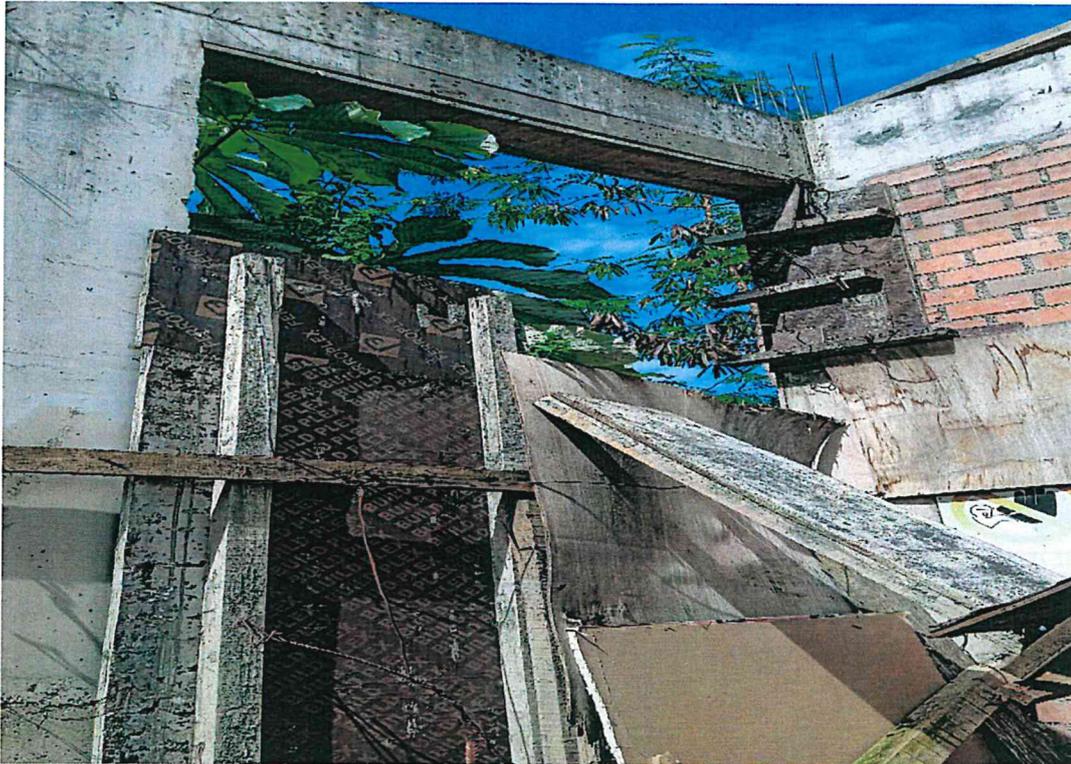
Registro Fotográfico n.º 82

Zona de ingreso por el Jr. Gamarra (caseta de guardiania), cerrada con tablonces de madera deteriorados.

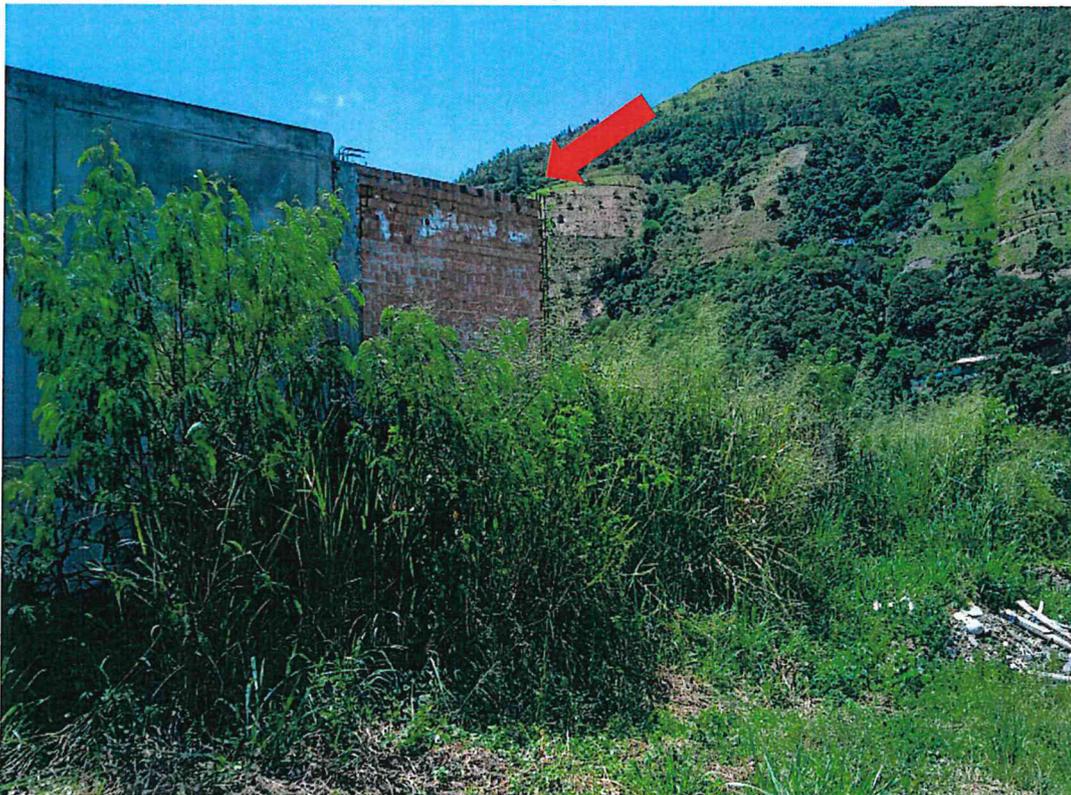
Registro Fotográfico n.º 83

Muro de cerco perimetrico inconcluso en la parte posterior del hospital (salida al río).

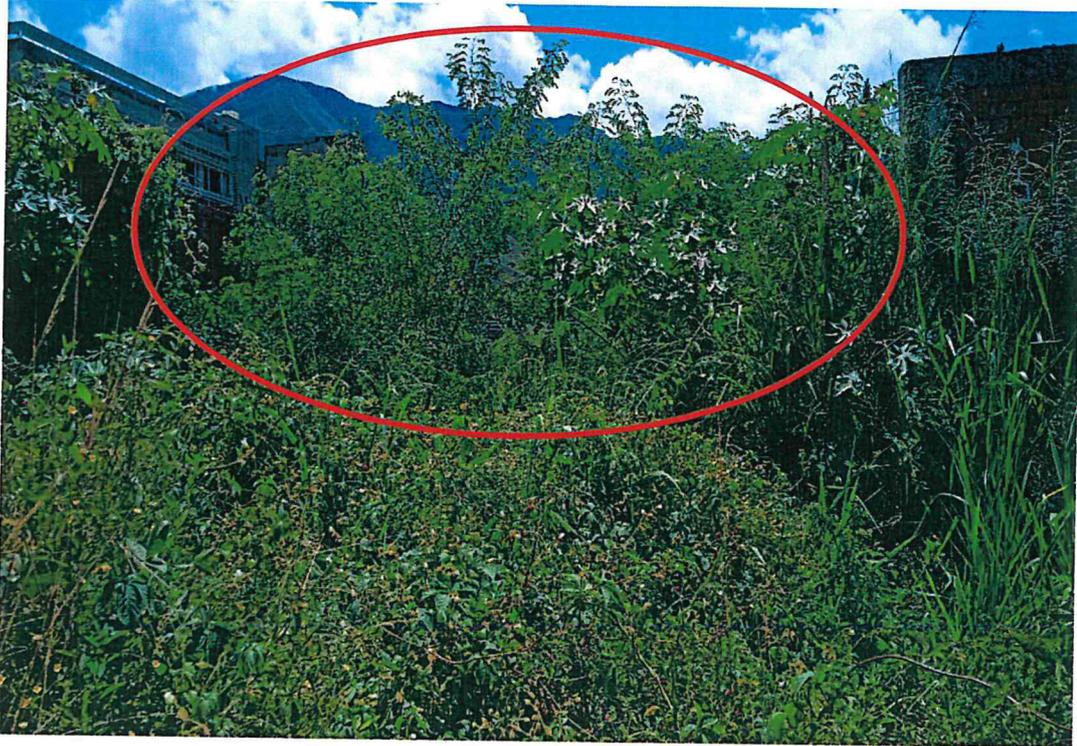
Registro Fotográfico n.º 84

Acceso de ingreso al hospital por el Jr. Gamarra cubierto solo con vegetación.
