INFORME DE ORIENTACIÓN DE OFICIO
Nº 3735-2022-CG/GRAR-SOO

**“EJECUCIÓN DE LA OBRA: MEJORAMIENTO
DEL SERVICIO DE RECREACIÓN Y
ESPARCIMIENTO EN LAS MZ. E LOTE 13 Y MZ.
D LOTE 11 Y 12 DEL ASENTAMIENTO
HUMANO BUENOS AIRES SECTOR C,
DISTRITO DE CAYMA – PROVINCIA DE
AREQUIPA – DEPARTAMENTO DE AREQUIPA”**

PERÍODO DE EVALUACIÓN:
DEL 5 DE ABRIL AL 2 DE JUNIO DE 2022

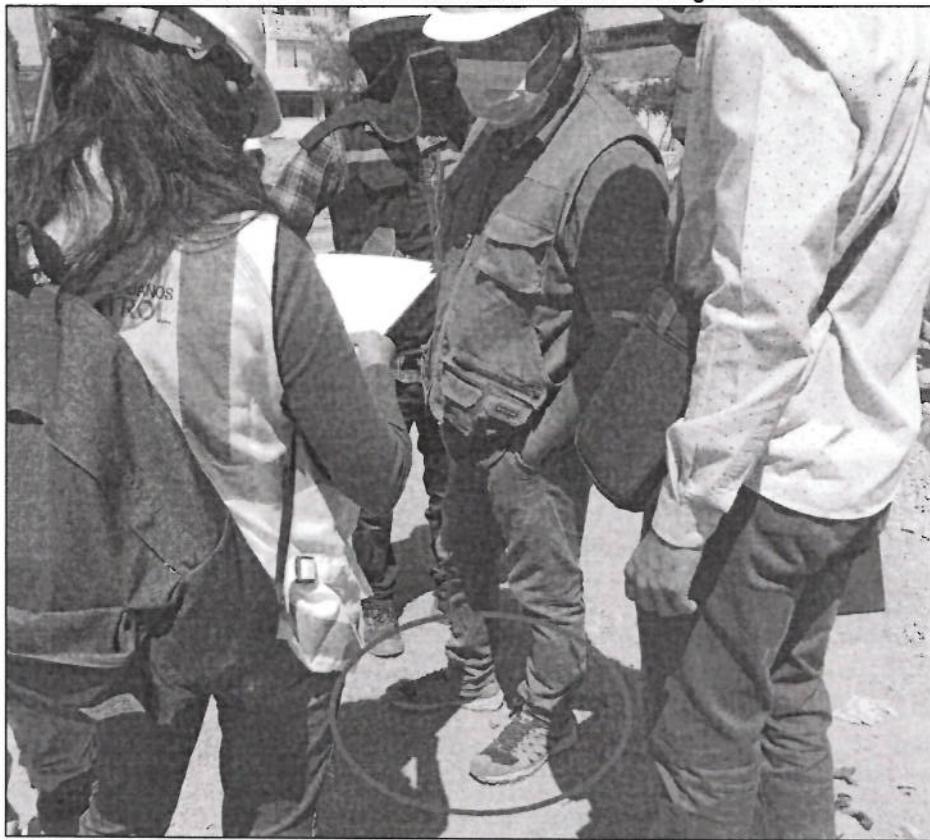
Imagen n.º 3
Asistente del residente de Obra sin calzado de seguridad

Asimismo, en la imagen n.º 3 se aprecia que, durante la visita de inspección, el asistente del residente de Obra no hacía uso de los botines de cuero con puntera de acero, los mismos que forman parte del Equipo de Protección Individual básico y de uso obligatorio mientras el trabajador permanece en Obra.

Por lo expuesto, se advierte que el asistente del residente de Obra no usaba botines de cuero con punta de acero, situación expuesta que podría afectar la seguridad e integridad física de los trabajadores de la Obra.

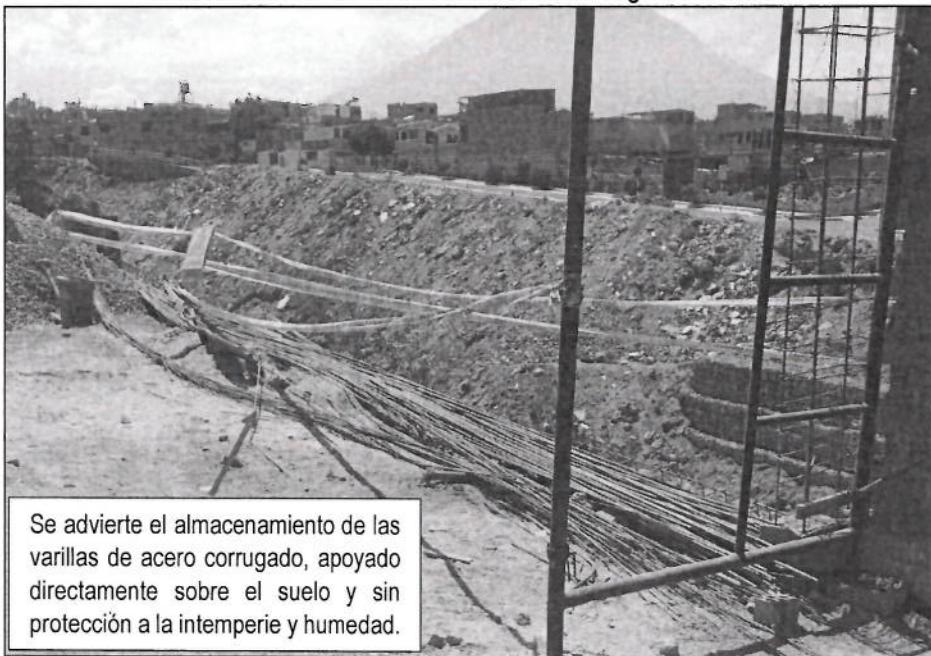
Imagen n.º 5
Almacenamiento de las barras de acero corrugado en la Obra

Al respecto, de la veeduría de control social a la ejecución de la Obra, efectuada el 5 de abril de 2022, se verificó que las barras de acero corrugado de la Obra, se encuentran en contacto con el suelo, como se evidencia en las siguientes imágenes:

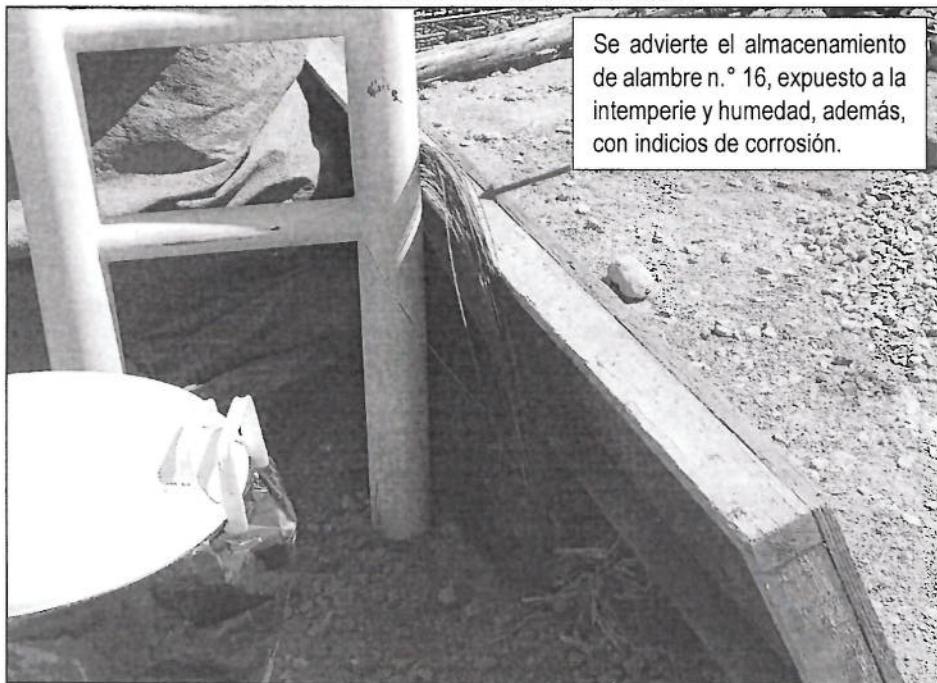
Imagen n.º 7
Alambre n.º 16 con indicios de corrosión

De igual forma, se constató la presencia de alambre n.º 16 con indicios de corrosión y sin protección a la humedad, como se aprecia en las imágenes n.º 6 y 7.

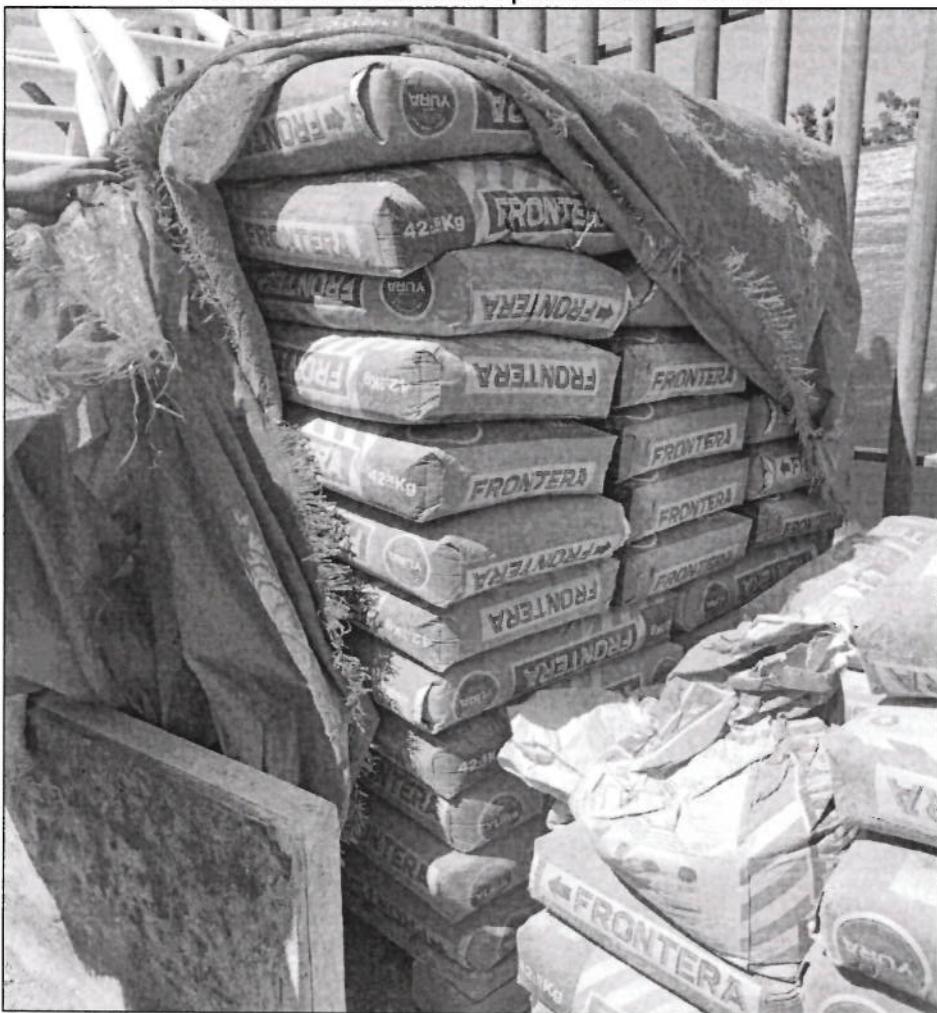
Imagen n.º 9

Por otro lado, el numeral 3.7.3 de la Norma E.060 del Reglamento Nacional de Edificaciones establece que el cemento en bolsas se almacenará en Obra en un lugar techado, fresco, libre de humedad, sin contacto con el suelo y se almacenará en pilas de hasta 10 bolsas, además se cubrirá con material plástico u otros medios de protección; sin embargo, durante la visita de inspección se advirtió que las bolsas de cemento se encuentran almacenadas en rumas de hasta 12 pilas, los mismos que están cubiertos solamente con tela arpillera, por tanto, no están protegidas contra la humedad, conforme se aprecia en las imágenes n.º 8 y 9.

Almacenamiento de cemento en pilas de más de 10 bolsas

El almacenamiento de las bolsas de cemento en más de 10 pilas puede ocasionar que las bolsas ubicadas en la parte inferior se endurezcan, afectando la calidad del cemento y, por tanto, la calidad del concreto; asimismo, la falta de un techo y otros medios de protección de las bolsas de cemento contra la humedad también pueden afectar la calidad del material y del concreto utilizado en la Obra.
