INFORME DE ORIENTACIÓN DE OFICIO
Nº 3736-2022-CG/GRAR-SOO

“EJECUCIÓN DE LA OBRA: MEJORAMIENTO
DE LA TRANSITABILIDAD PEATONAL Y
VEHICULAR DE LAS CALLES JOSÉ OLAYA Y
VIRGEN DEL ROSARIO EN EL ASENTAMIENTO
HUMANO VILLA ASUNCIÓN DEL DISTRITO DE
ALTO SELVA ALEGRE - PROVINCIA DE
AREQUIPA - DEPARTAMENTO DE AREQUIPA”

PERÍODO DE EVALUACIÓN:
DEL 5 DE ABRIL AL 2 DE JUNIO DE 2022

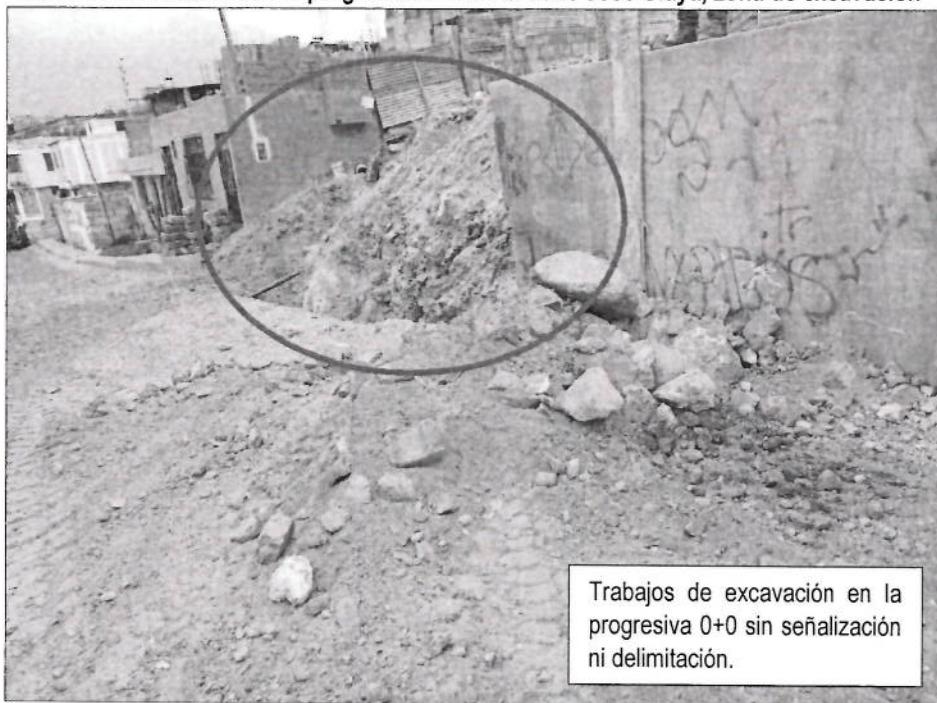
Imagen n.º 3

1. CARENCIA DE SEÑALIZACIÓN Y MEDIDAS DE PROTECCIÓN ADECUADAS EN ÁREA DE TRABAJO Y CIRCULACIÓN, PODRÍA AFECTAR LA INTEGRIDAD FÍSICA DE LOS TRABAJADORES Y LOS CIUDADANOS QUE TRANSITAN POR LA OBRA Y SUS INMEDIACIONES

Falta de señalización en la progresiva 0+0 en la Calle José Olaya, zona de excavación

La situación expuesta generaría el riesgo de afectación a la integridad física de los trabajadores y los ciudadanos que transitan por la Obra y sus inmediaciones.

1. Hacer de conocimiento al Titular de la Entidad, el presente Informe de Orientación de Oficio, el cual contiene la situación adversa identificada como resultado del servicio de orientación de oficio a la "Ejecución de la obra: Mejoramiento de la transitabilidad peatonal y vehicular de las Calles José Olaya y Virgen del Rosario en el Asentamiento Humano Villa Asunción del Distrito de Alto Selva Alegre - Provincia de Arequipa - Departamento de Arequipa", con la finalidad que se adopten las acciones preventivas y correctivas que correspondan, en el marco de sus
