**INFORME DE CONTROL ESPECÍFICO N° 026-2023-2-
5573-SCE**

**SERVICIO DE CONTROL ESPECIFICO A HECHOS CON
PRESUNTA IRREGULARIDAD A UNIVERSIDAD
NACIONAL DE MOQUEGUA**

**"EJECUCIÓN DEL COMPONENTE ÁREA
ADMINISTRATIVA Y CAFETERÍA DE PROYECTO DE
INVERSIÓN PÚBLICA"**

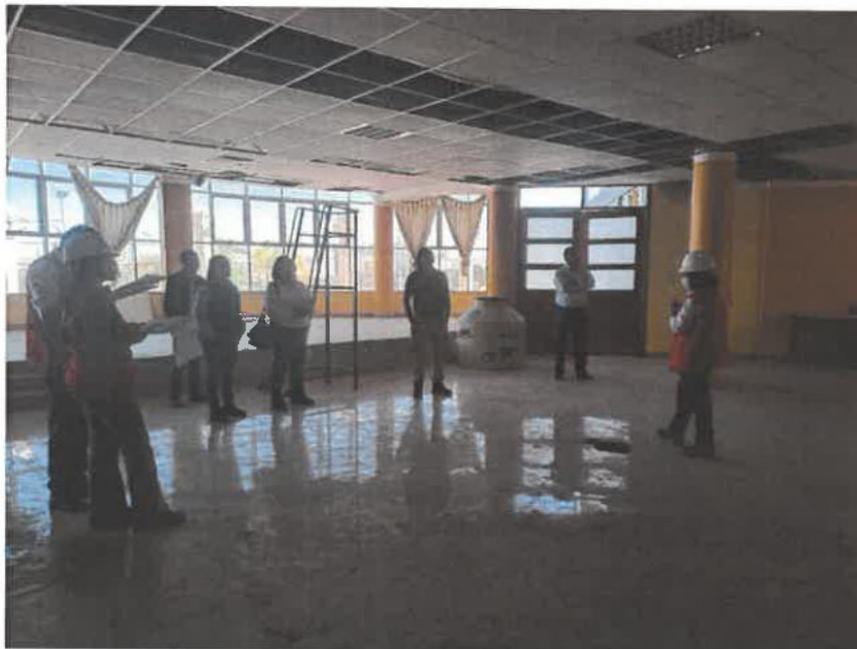
Imagen n.º 5
Imagen inspección física, Bloque SUM

Tales fisuras, también fueron evidenciadas en los diferentes estudios de evaluación estructural, que de detallaran más adelante.

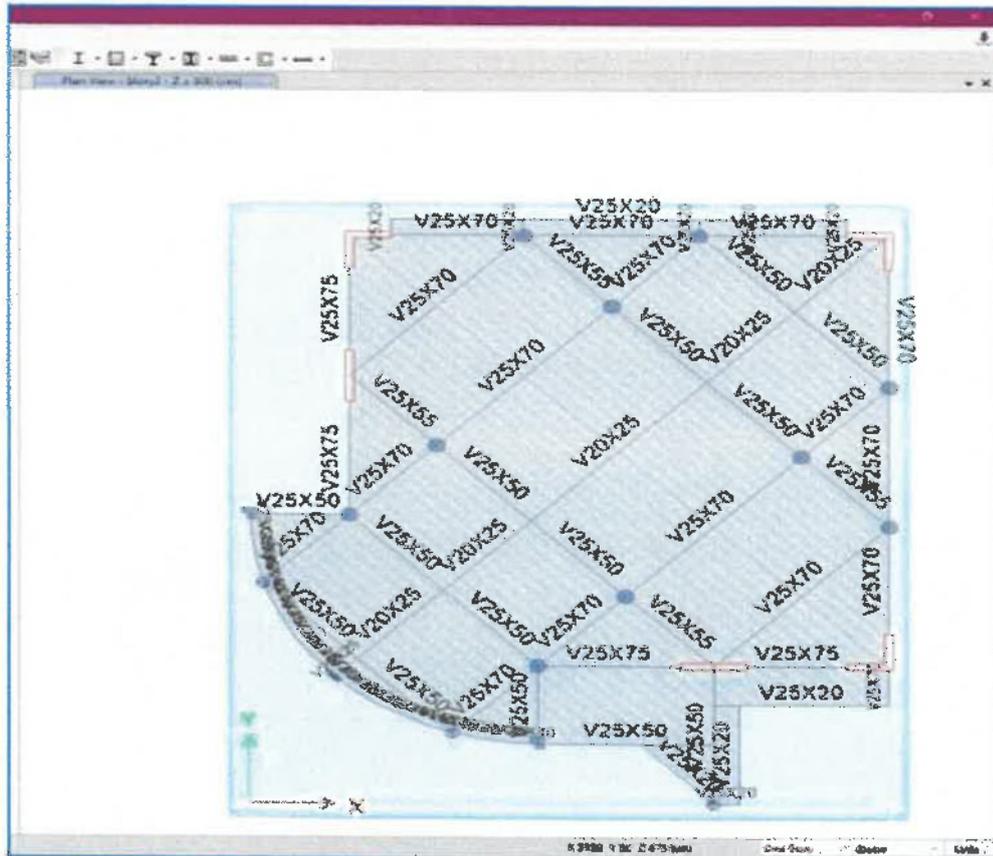
Imagen n.º 8
VIGA DE ARRIOSTRE EN LA LOSA ALIGERADA DEL BLOQUE SUM

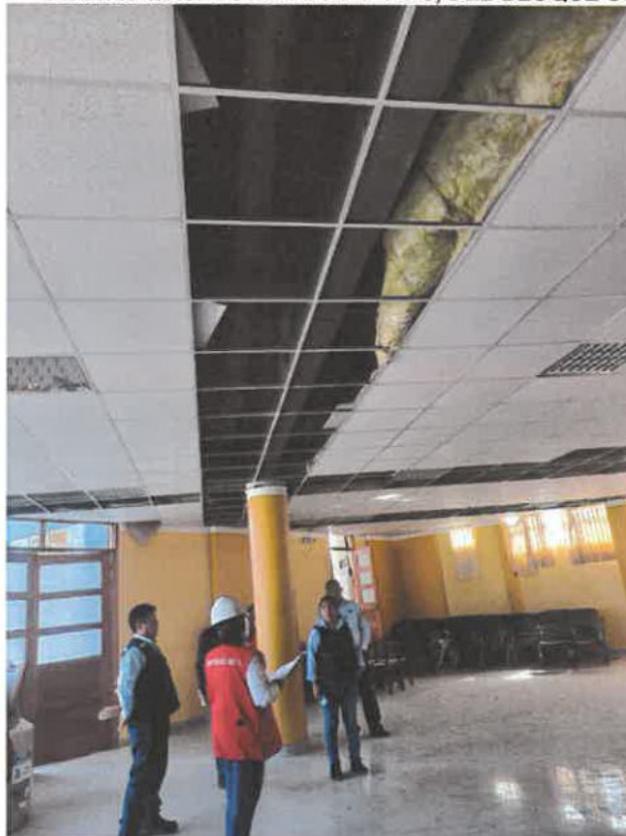
Imagen n.º 9
VIGA CHATA ENTRE LOS EJES 7-7 Y 8-8, DEL BLOQUE SUM

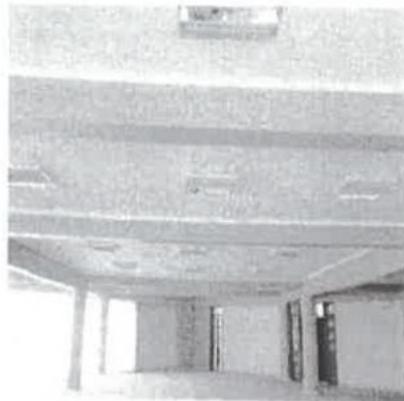
Fallas estructurales en el bloque II, ejes 7-7,7'-7' y 8-8 con ejes C-C, H-H, I-I y J-J así mismo también presencia de grietas en los ejes k-k

Se verifica presencia de grietas en las vigas en el bloque II.

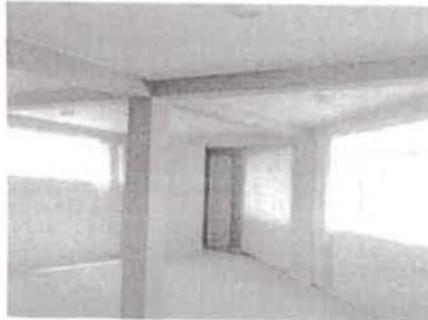
Se verifica presencia de grietas en las vigas - bloque IV.

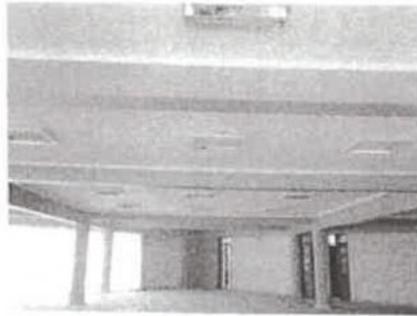
Se verifica que se viene pronunciando las grietas en las vigas en el bloque II.

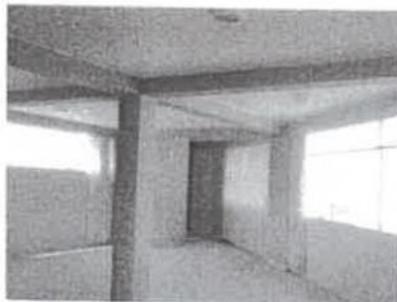
Se verifica que se viene pronunciando las grietas en las vigas - bloque IV.

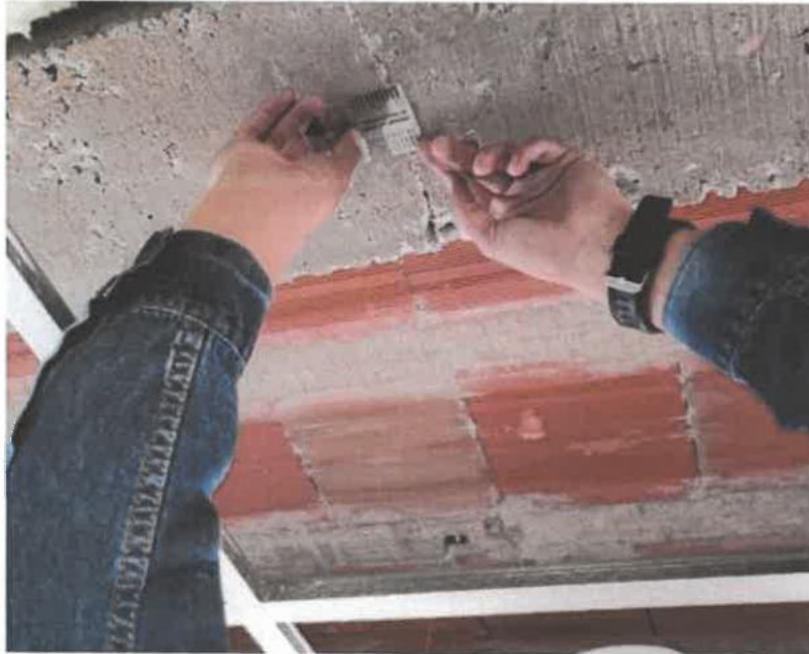
Figura N°2. Fisuras por flexión en vigas del primer nivel del SUM por mal predimensionamiento y errores de diseño

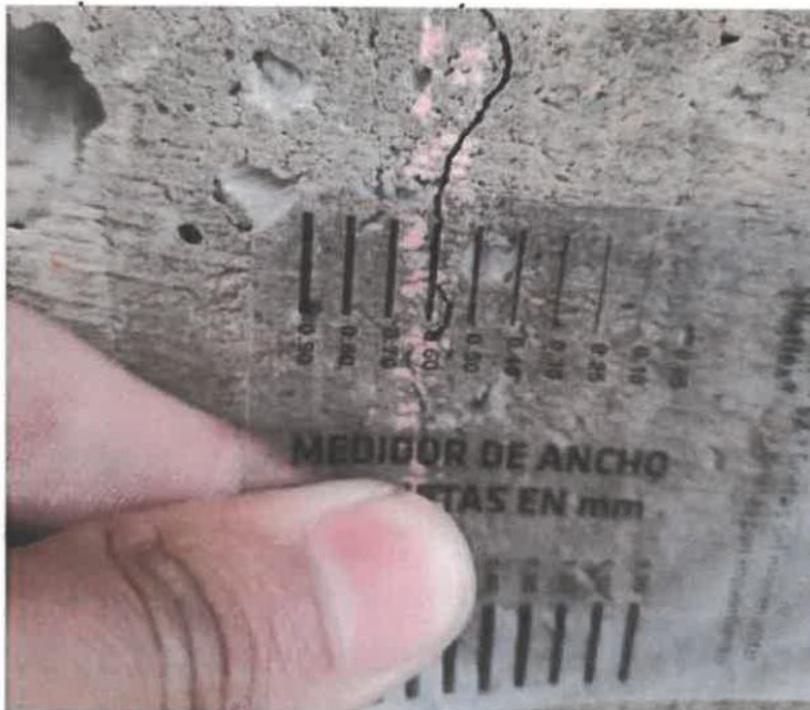
Figura N°3. Fisuras por flexión en vigas del salón del SUM ancho de fisura de 0.6mm. con daño estructural importante pérdida de resistencia

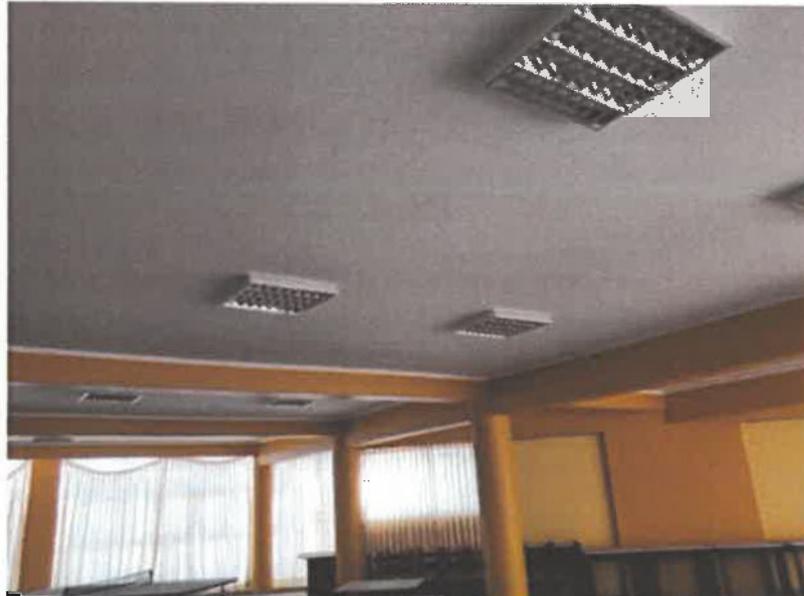
Figura N°4. Fisuras por flexión en vigas del segundo nivel del SUM por poco peralte de las vigas y gran área tributaria

Es importante resaltar que, en el salón del SUM, tanto en el primer y segundo nivel aparte del mal predimensionamiento de las vigas, tenemos el deficiente y mal diseño de la losa aligerada ya que el paño central del SUM es de 8.16m x 7.50m, lo que no concebible y aceptado por las normas de diseño y no cumple con las deformaciones permisibles. La única solución es partir el paño para lo cual se propone añadir un elemento estructural, en este caso una viga peraltada, incluyendo el aumento también del peralte del resto de vigas uniformizándolas todas a un mismo peralte, además de incluir su reforzamiento con fibra de carbono FRP.

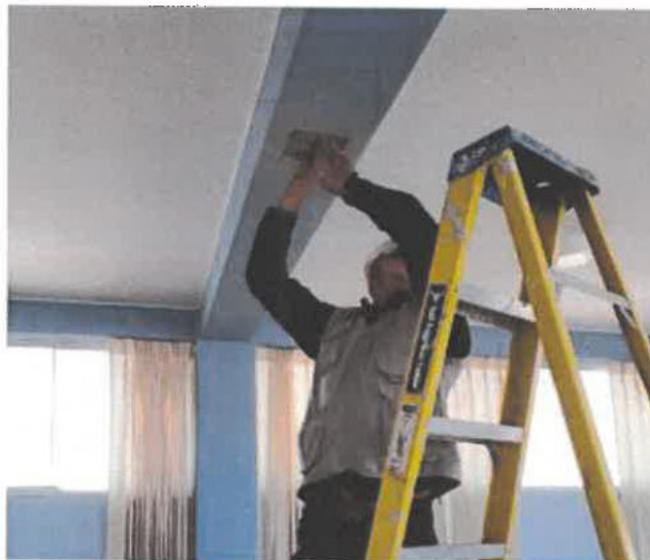
Figura N°4. Las fisuras por flexión generalizada en vigas en bloques Administración, SSHH, Tópico.

5.4 Con respecto a los módulos administración, servicios higiénicos y tópico, estas no presentan deficiencias de diseño en los elementos verticales, como se mencionó anteriormente, pero presentan fallas muy importantes en las vigas, con fisuras del orden de 0.5mm a 1.00mm muy graves que ocasionan pérdida de resistencia ante cargas verticales y sismo.

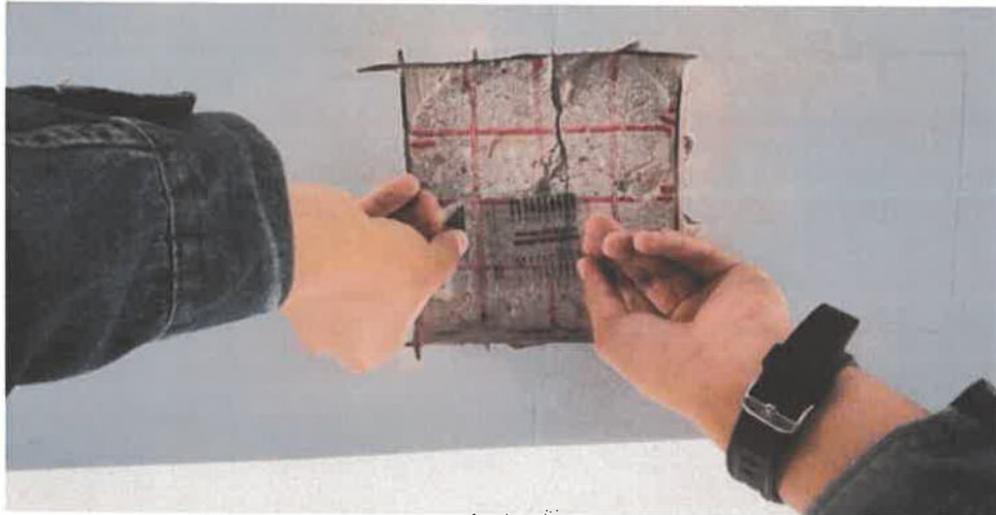
Figura N°5. Las fisuras por flexión generalizada en vigas de 1.00mm son muy graves en una estructura, por falta de acero por flexión.

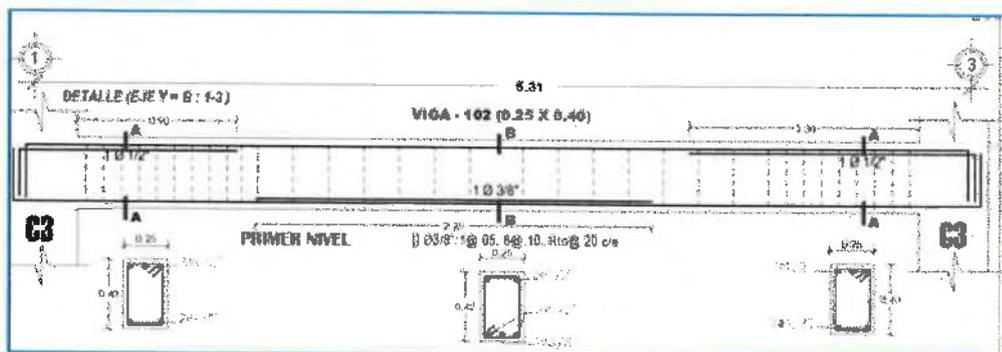
Imagen 31: Detalle del acero de refuerzo de la viga-102, según expediente.

- De la imagen 08, se observa que el acero longitudinal colocado es de $2\phi 1/2"$ (2.54cm^2) en los apoyos 1 3, al cual respecto de los apoyos (en los extremos) se ha incluido como refuerzo, 1 varilla de $1/2"$ en la parte superior, alcanzando un total de 3.81cm^2 , mientras que para el momento positivo (parte inferior) se ha incluido 1 varilla de $3/8"$, tales refuerzos adicionales corresponden a las dimensiones de 1.30 m y 2.25 m respectivamente.

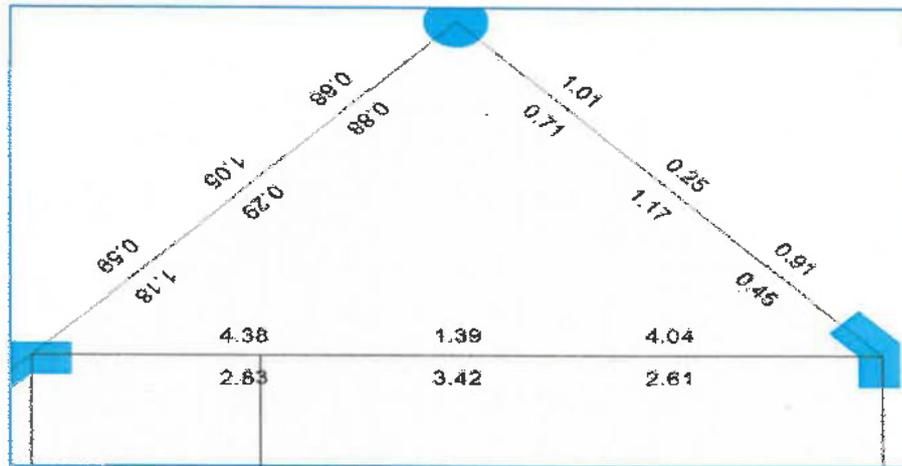
Imagen 32: Detalle de requerimientos de acero (unidades en cm²).

Se observa que en la zona media se requiere un área de acero de 3.42 cm² en la parte central (acero positivo), mientras que según planos se colocan 2Ø1/2" + 1Ø3/8" que corresponde a un área de acero de 3.25cm², es decir **MENOR AL REQUERIDO**.

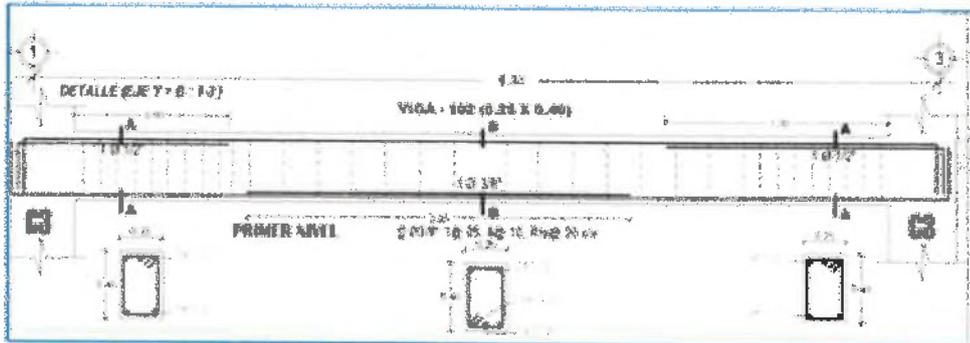
Imagen 44: Detalle de viga según expediente.

En la zona negativa se requiere refuerzo de 9.58cm², colocándose 2ø1/2" (3.81cm²), **MENOR AL REQUERIMIENTO**, además, cabe precisar que el refuerzo adicional superior no abarca el criterio de los L/3, despreciándose la longitud de anclaje, de igual modo el refuerzo adicional inferior.
