**INFORME DE HITO DE CONTROL
N° 007-2023-OCI/0446-SCC**

**“CREACIÓN DEL SERVICIO DEPORTIVO EN EL SECTOR A-
11, CENTRO POBLADO SAN ANTONIO, DISTRITO DE
MOQUEGUA, PROVINCIA DE MARISCAL NIETO,
DEPARTAMENTO DE MOQUEGUA”**

**HITO DE CONTROL N° 1 - EJECUCIÓN FÍSICA DE LA OBRA
AL MES DE ABRIL DE 2023**

**PERÍODO DE EVALUACIÓN DEL HITO DE CONTROL:
DEL 26 DE ABRIL AL 4 DE MAYO DE 2023**

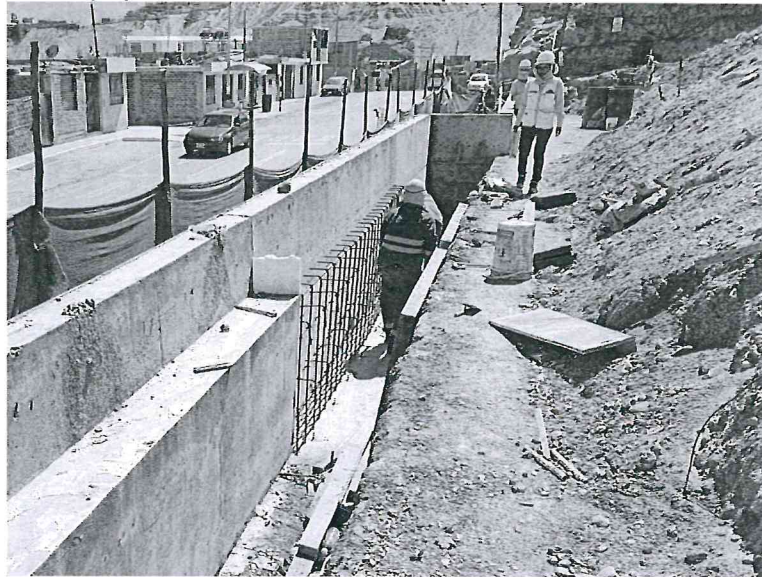
Como parte de la visita de inspección física realizada según Acta n.º 01-2023-OCI-MPMN, la comisión tomó fotografías de la obra, donde se identificó que se ha ejecutado parte de los cimientos corridos ubicados hacia la Av. San Antonio Este y adicionalmente se está preparando el acero de refuerzo para concreto armado sobre el cimiento corrido; al respecto, el ingeniero residente comentó que el acero y concreto armado que está ejecutando formará parte del adicional de obra n.º 1 que se encuentra en elaboración.

Imagen n.º 02
Cimientos corridos ejecutados frente a la Av. San Antonio Este y
preparación de acero de refuerzo para concreto armado

Por consiguiente, teniendo en cuenta que la obra debió culminar el 27 de abril de 2023 y que la residencia actualmente se encuentra elaborando el expediente del adicional de obra n.º 1, esta comisión de control concurrente advierte un retraso no justificado y la ejecución de trabajos no considerados en el expediente técnico.
