**INFORME DE HITO DE CONTROL
N° 085-2023-OCI/5332-SCC**

**“LIMPIEZA Y DESCOLMATACIÓN EN LA QUEBRADA
BOMBÓN, DEL SECTOR QUEBRADA BOMBÓN - POCTAO
DISTRITO DE YAUTÁN, PROVINCIA DE CASMA,
DEPARTAMENTO DE ANCASH”**

HITO DE CONTROL N° 4 - FICHA TÉCNICA DEFINITIVA

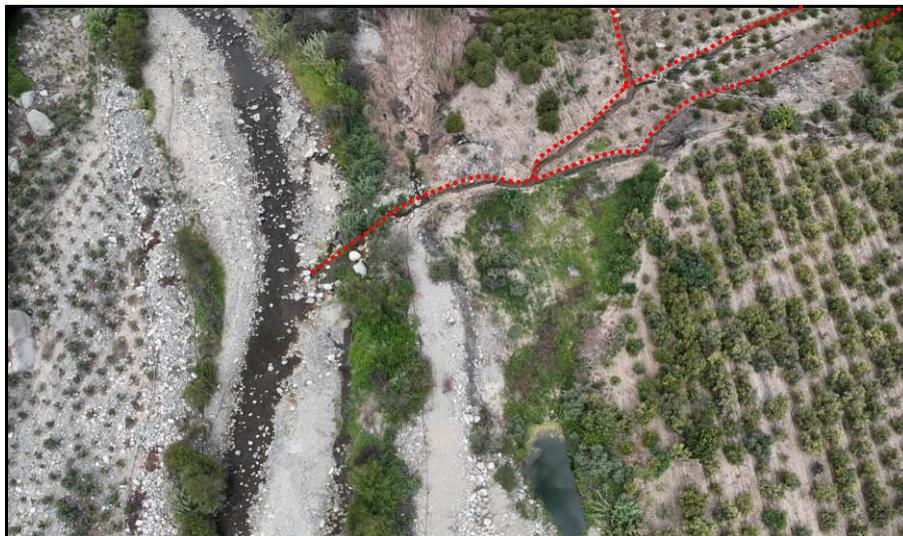
En la visita de inspección realizada al sector quebrada Bombón - Poctao, se pudo constatar que existen canales para realizar el regadío de los terrenos de cultivo como se observa en las fotografías siguientes:

FOTOGRAFÍA N° 1
VISTA DE CANALES DE RIEGO ABASTECIDOS DE LA QUEBRADA BOMBÓN - POCTAO

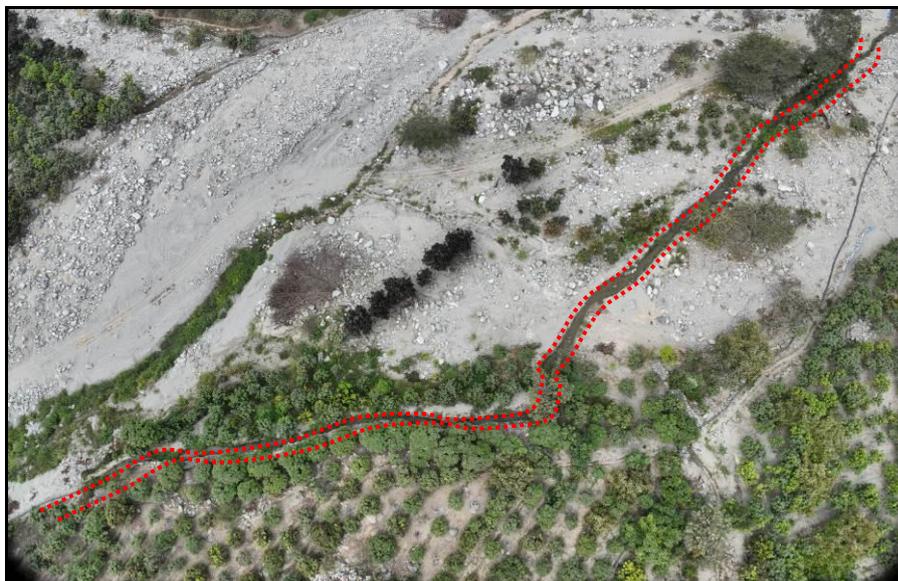
FOTOGRAFÍA N° 2
VISTA DE CANALES DE RIEGO ABASTECIDOS DE LA QUEBRADA BOMBÓN - POCTAO

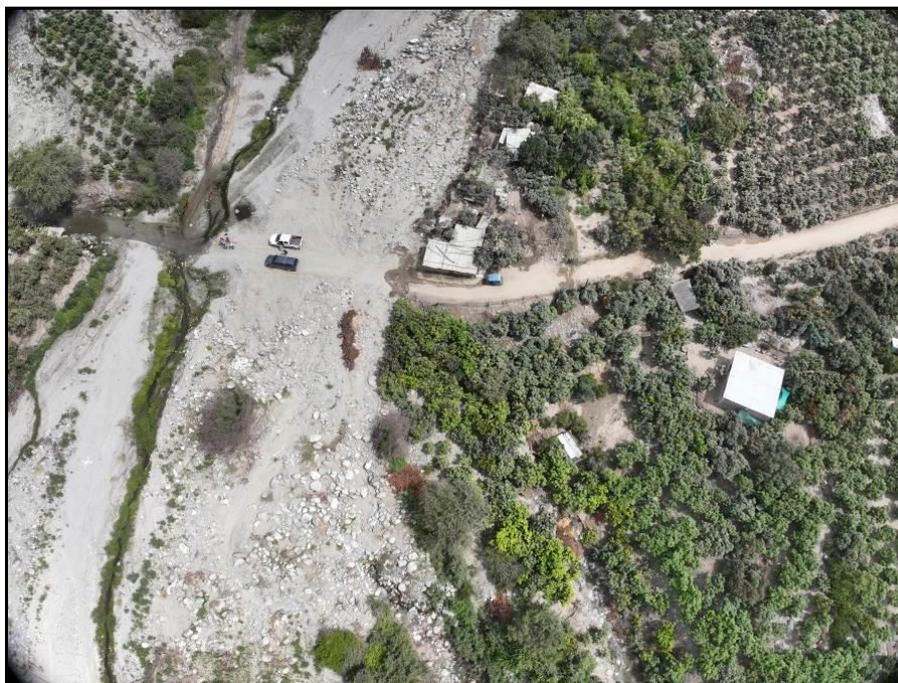
Asimismo, se ha verificado la existencia de una trocha carrozable en el referido sector utilizado por vehículos y pobladores, como se observa en la fotografía siguiente:

FOTOGRAFÍA N° 3
VISTA DE CAUCE USADO COMO TROCHA EN LA QUEBRADA BOMBÓN - POCTAO

La situación expuesta, perjudicaría las estructuras de captación de agua para el riego de las extensas áreas de cultivo y trocha carrozable existente, lo cual significaría la afectación de los agricultores y accesos; así como, demoras en la ejecución y mayores costos en la actividad de limpieza y descolmatación en la Quebrada Bombón - Poctao, situación que podría generar una potencial situación de conflicto de carácter social.

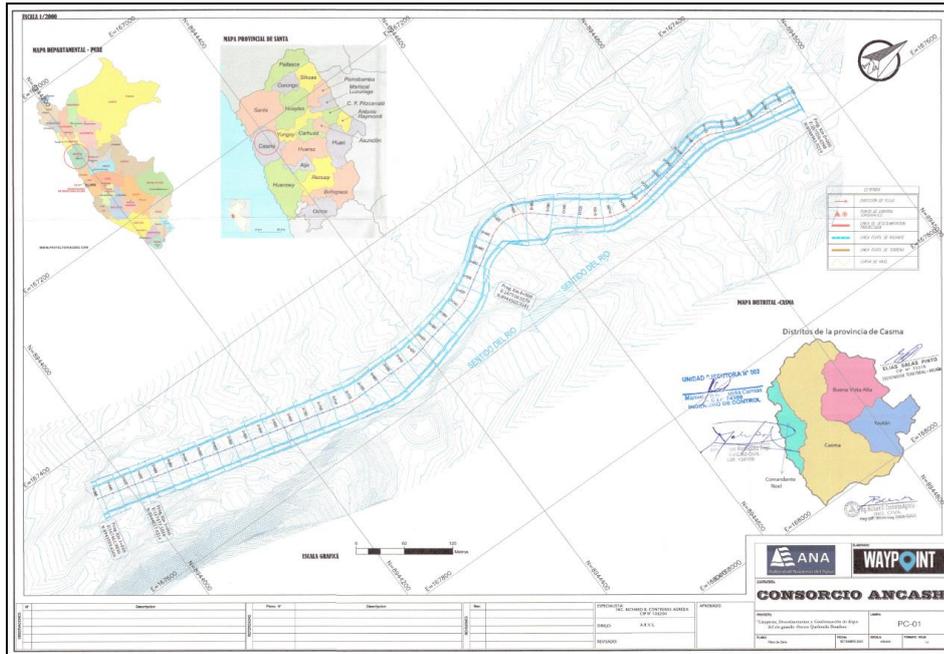
IMAGEN N° 4
PLANO CLAVE KM 0+000.00 - km 01+060.000

Sin embargo, en la ficha técnica definitiva aprobada del sector Quebrada Bombón Poctao no se ha determinado el número total de tomas laterales existentes; así como tampoco, las trochas carrozables existentes en el citado sector; además, en el plano clave de la aludida ficha técnica no se ha considerado detalles de las conexiones a los canales y trochas existentes, tal como se muestra en las imágenes siguientes:

De lo expuesto, se advierte que la Entidad no habría cautelado que la ficha técnica definitiva aprobada, la ficha técnica referencial y los términos de referencia no han considerado la existencia de canales de riego y la presencia de una trocha carrozable en el cauce de la quebrada a intervenir.
