**INFORME DE HITO DE CONTROL**

**N° 084-2023-OCI/5332-SCC**

**"EJECUCIÓN DEL SERVICIO LIMPIEZA Y  
DESCOLMATACIÓN EN EL RÍO CULEBRAS, SECTORES  
HUAYASH 02, SANTA ROSA 1 Y SANTA ROSA 2,  
DISTRITO DE CULEBRAS, PROVINCIA DE HUARMEY,  
DEPARTAMENTO DE ANCASH"**

**HITO DE CONTROL N° 2: EJECUCIÓN DEL SERVICIO AL  
17 DE OCTUBRE DE 2023**

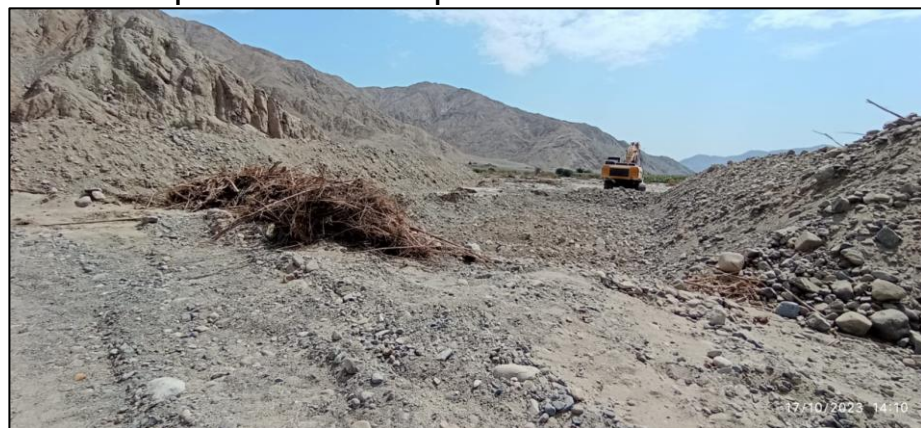
**Imagen n.º 4**  
**Inspección Física de Campo - Sector Santa Rosa 1**

En este tramo se pudo evidenciar que el Contratista viene realizando las actividades concernientes a la partida “1.3.1 Limpieza y descolmatación del cauce”, solo con una **excavadora sobre orugas**, tal como se muestra a continuación:

Por lo expuesto, de la inspección física realizada el 17 de octubre de 2023, se ha podido evidenciar que la Contratista no viene dotando de toda la maquinaria requerida en la Ficha Técnica Definitiva en los sectores de Santa Rosa 1 y Santa Rosa 2, por lo que la Entidad no viene realizando un correcto control de los trabajos de limpieza y descolmatación en los sectores mencionados.

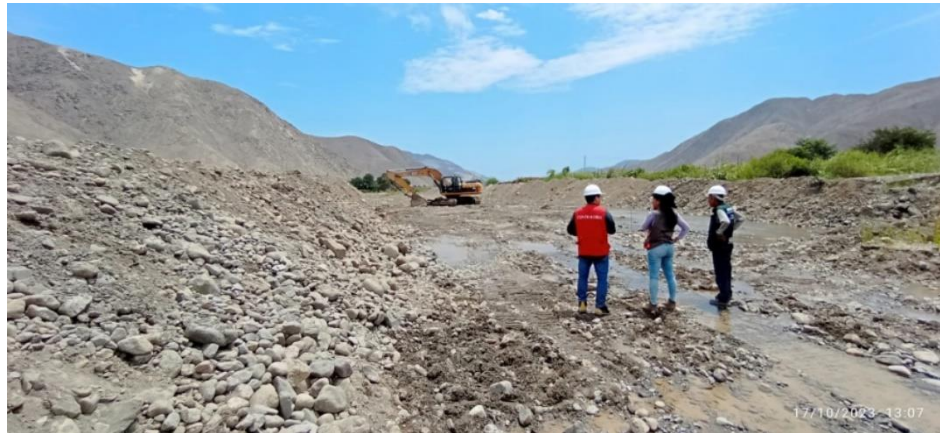
**Imagen n.º 6**  
**Inspección Física de Campo - Sector Santa Rosa 2**

En este tramo se pudo evidenciar que el Contratista viene realizando las actividades concernientes a la partida “1.3.1 Limpieza y descolmatación del cauce”, solo con una **excavadora sobre orugas**, la cual se encontró malograda, tal como se muestra a continuación:

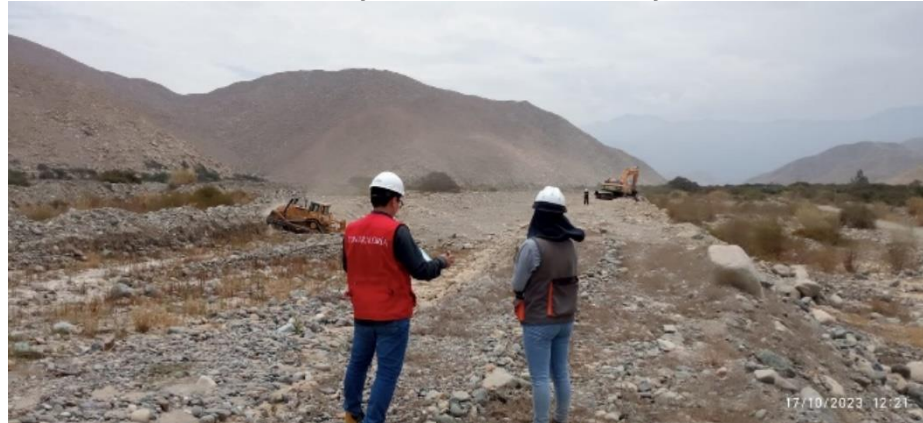
**Imagen n.º 8**  
**Excavadora y Tractor en Campo - Huayash 02**

En este tramo se pudo evidenciar que el Contratista viene realizando las actividades concernientes a la partida “1.3.1 Limpieza y descolmatación del cauce”, viene cumpliendo con un **tractor** y una **excavadora sobre orugas**, tal como se muestra a continuación:

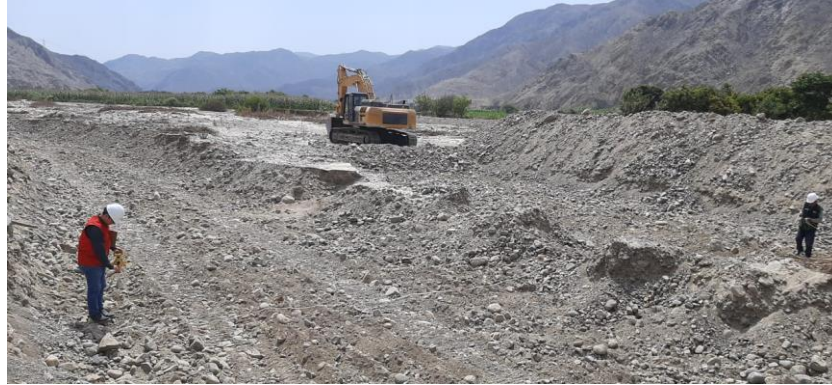
**Imagen n.º 9**  
**Ausencia del personal técnico y profesional - Santa Rosa 1**

asistente de topografía y asistente del ingeniero residente, como se evidencia en la siguiente imagen:

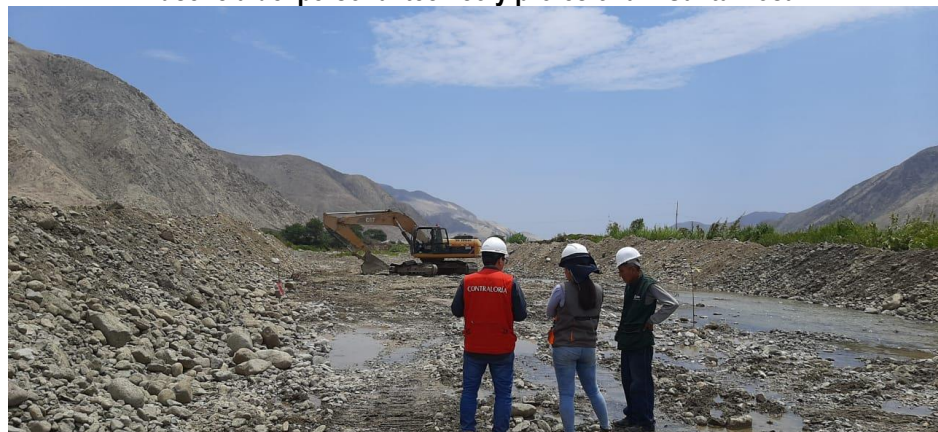
**Imagen n.º 12**  
**Ausencia del personal técnico y profesional - Santa Rosa 2**

En el mismo orden de ideas, en cuanto al sector de Santa Rosa 2, es de señalar que, mediante acta n.º 004-2023-OCI/GRA-CULEBRAS de 17 de octubre de 2023, se evidenció la participación de una asistente del ingeniero residente; sin embargo, no se cuenta con la presencia de un topógrafo, asistente de topografía, como se evidencia en la siguiente imagen:

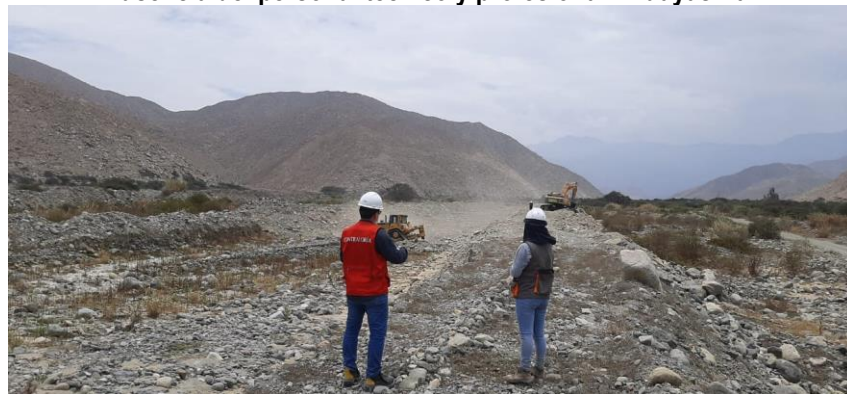
**Imagen n.º 14**  
**Ausencia del personal técnico y profesional - Huayash 02**

De la misma forma, en cuanto al sector de Huayash 02, es de señalar que, mediante acta n.º 003-2023-OCI/GRA-CULEBRAS de 17 de octubre de 2023, se evidenció la participación de una asistente de topografía; sin embargo, no se cuenta con la presencia de un topógrafo, asistente de residencia, como se evidencia en la siguiente imagen:
