INFORME DE CONTROL ESPECÍFICO
Nº 006-2024-2-0336-SCE

**“MANTENIMIENTO PERIÓDICO DEL CAMINO VECINAL
NO PAVIMENTADO: CUSCA (KM 42+130) - ACO (KM 44+510);
ACO (KM 45+241) - CORONGO (KM 64+121) DE LOS
DISTRITOS DE CUSCA, ACO Y CORONGO, PROVINCIA DE
CORONGO, DEPARTAMENTO DE ÁNCASH”**

PERÍODO: 14 DE DICIEMBRE DE 2022 AL 30 DE MARZO DE 2023

17 DE MAYO DE 2024

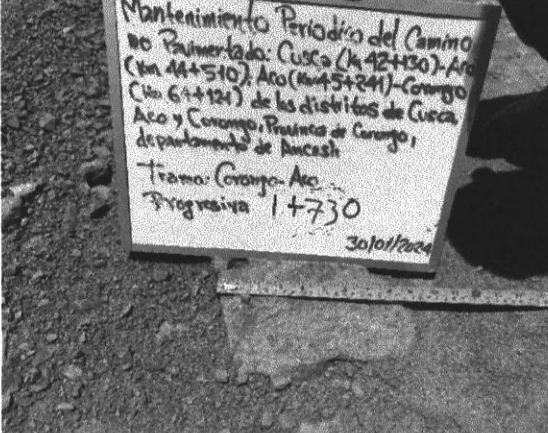
<p>Mantenimiento Período del Camino no Pavimentado: Cusco (km 42+30)-Ara (km 44+510). Are (km 45+241)-Corongo (km 64+124) de los distritos de Cusco, Ara y Corongo, Provincia de Corongo, departamento de Arequipa. Tramo: Corongo-Ara Progresiva 1+730 31/01/2024</p>

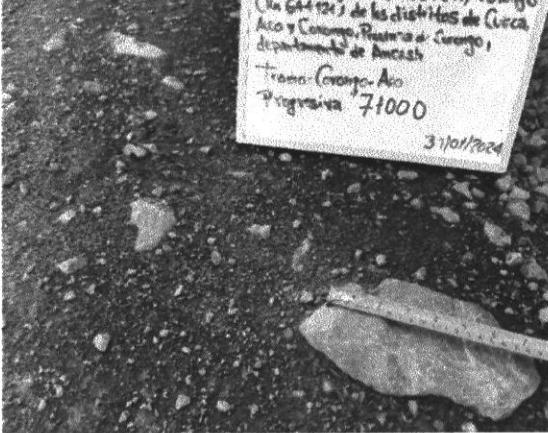
<p>Un 64+124) de los distritos de Cusco, Ara y Corongo, Provincia de Corongo, departamento de Arequipa. Tramo: Corongo-Ara Progresiva 7+000 31/01/2024</p>
<p>Comentario: En la progresiva 1+730, se observa que la capa de afirmado está conformada con agregado mayor a 2", en este caso de 8".</p>	<p>Comentario: En la progresiva 7+000, se observa que la capa de afirmado está conformada con agregado mayor a 2", en este caso de 7".</p>

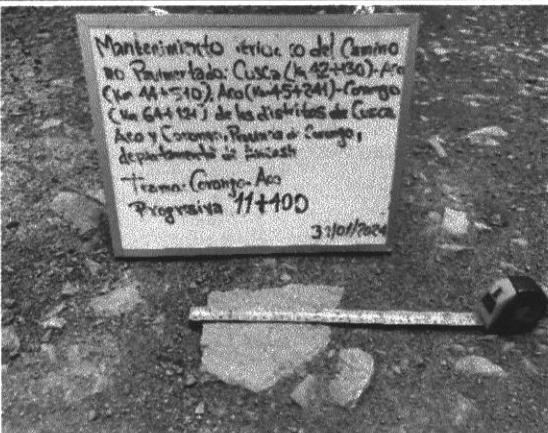
<p>Mantenimiento Período del Camino no Pavimentado: Cusco (km 42+30)-Ara (km 44+510). Are (km 45+241)-Corongo (km 64+124) de los distritos de Cusco, Ara y Corongo, Provincia de Corongo, departamento de Arequipa. Tramo: Corongo-Ara Progresiva 11+400 31/01/2024</p>

<p>Comentario: En la progresiva 11+400, se observa que la capa de afirmado está conformada con agregado mayor a 2", en este caso de 7".</p>	<p>Comentario: En la progresiva 13+200, se observa que la capa de afirmado está conformada con agregado mayor a 2", en este caso de 7".</p>

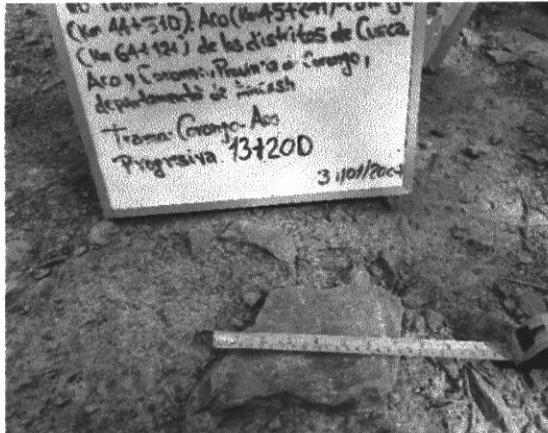
<p>Un 44+510). Ara (km 45+241)-Corongo (km 64+124) de los distritos de Cusco, Ara y Corongo, Provincia de Corongo, departamento de Arequipa. Tramo: Corongo-Ara Progresiva 13+200 31/01/2024</p>

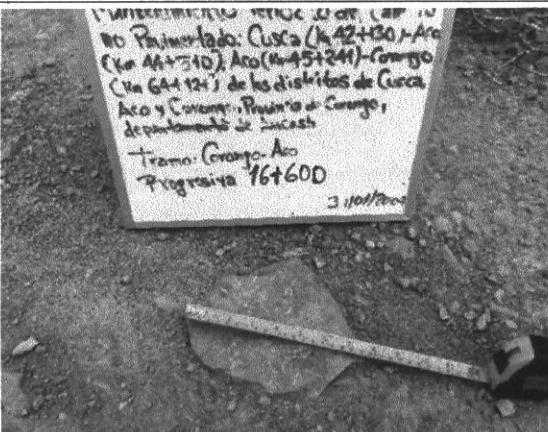
<p>Mantenimiento Período del Camino no Pavimentado: Cusco (km 42+30)-Ara (km 44+510). Are (km 45+241)-Corongo (km 64+124) de los distritos de Cusco, Ara y Corongo, Provincia de Corongo, departamento de Arequipa. Tramo: Corongo-Ara Progresiva 16+600 31/01/2024</p>

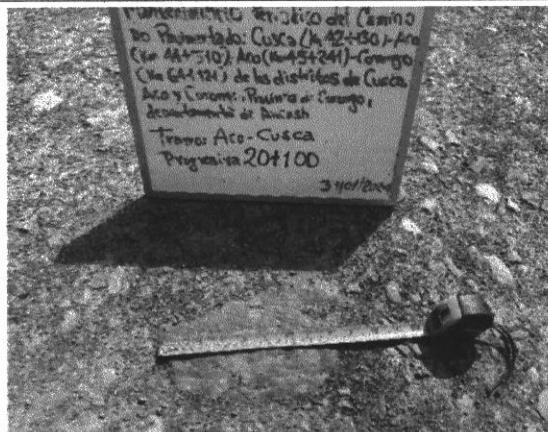
<p>Mantenimiento Período del Camino no Pavimentado: Cusco (km 42+30)-Ara (km 44+510). Are (km 45+241)-Corongo (km 64+124) de los distritos de Cusco, Ara y Corongo, Provincia de Corongo, departamento de Arequipa. Tramo: Ara-Cusco Progresiva 20+100 31/01/2024</p>
<p>Comentario: En la progresiva 16+600, se observa que la capa de afirmado está conformada con agregado mayor a 2", en este caso de 7".</p>	<p>Comentario: En la progresiva 20+100, se observa que la capa de afirmado está conformada con agregado mayor a 2", en este caso de 8".</p>

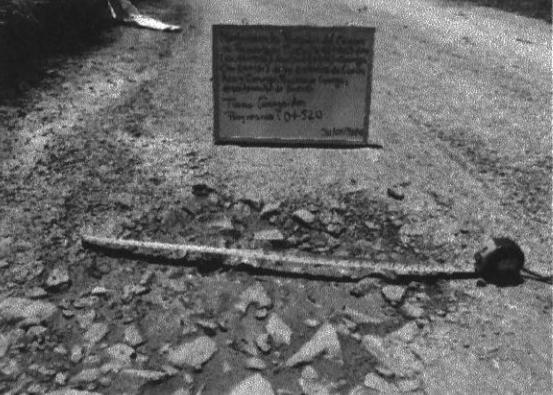
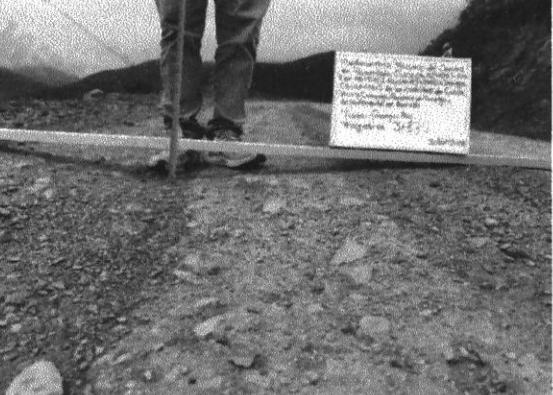
Fotografía n.º 7	Fotografía n.º 8

Comentario: En la progresiva 0+520, se observa un deterioro/falla tipo bache en la capa de afirmado.	Comentario: En la progresiva 3+830, se observa un deterioro/falla tipo deformación por ahuellamiento.
Fotografía n.º 9	Fotografía n.º 10

Es preciso señalar, que el deterioro que se observa en la plataforma del camino vecinal se debió entre otros a que, el material colocado, tiene una granulometría con gravas mayores a 2 pulgadas, contrario a las exigencias de calidad establecidas en el Manual de especificaciones técnicas, por lo cual se pudo corroborar que la partida “1.03.01 Reposición de afirmado E=0,15m”, incumplió requisitos de calidad.

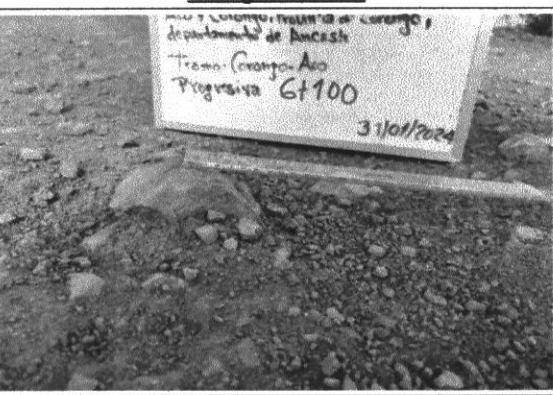
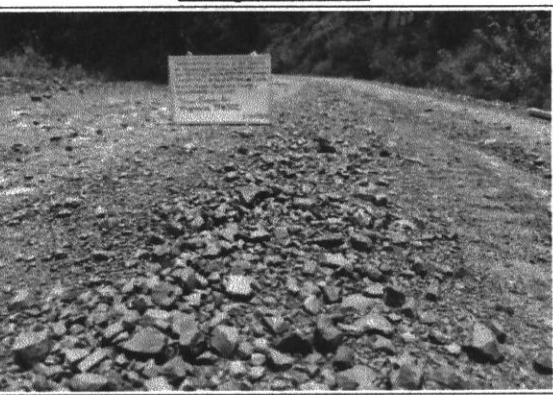
Comentario: En la progresiva 6+100, se observa que el agregado de 5", genera un desgaste no uniforme en la superficie de rodadura, sobresaliendo de esta superficie.	Comentario: En la progresiva 10+300, se observa la desintegración de los agregados que conforman la capa de afirmado.

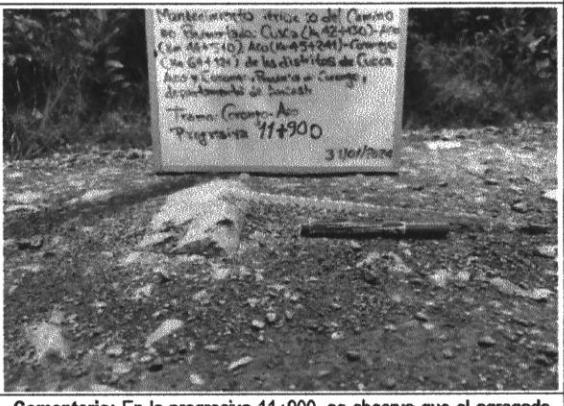
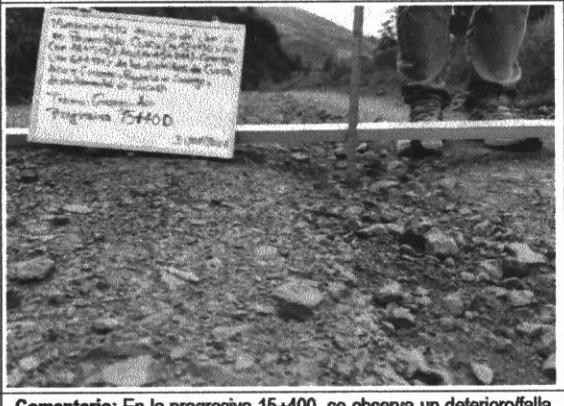
Fotografía n.º 11	Fotografía n.º 12

FOTOGRAFÍAS N.º 7, 8, 9, 10, 11 Y 12
DETERIOROS Y/O FALLAS EN LA SUPERFICIE DE RODADURA DEL CAMINO VECINAL

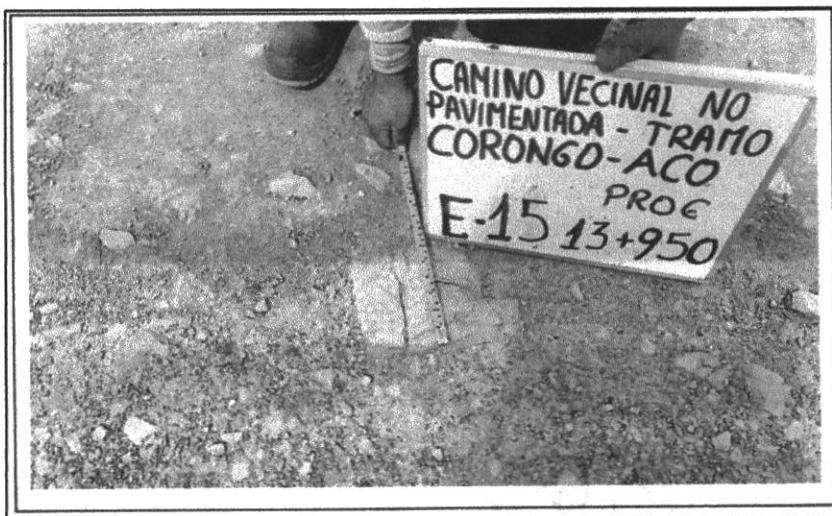
FOTO. 14.- MEDIDA DEL TAMAÑO MÁXIMO DEL MATERIAL GRANULAR, E-15, TRAMO ACO – CORONGO, PROG.13+950, COOR: E-182482, N-9055555

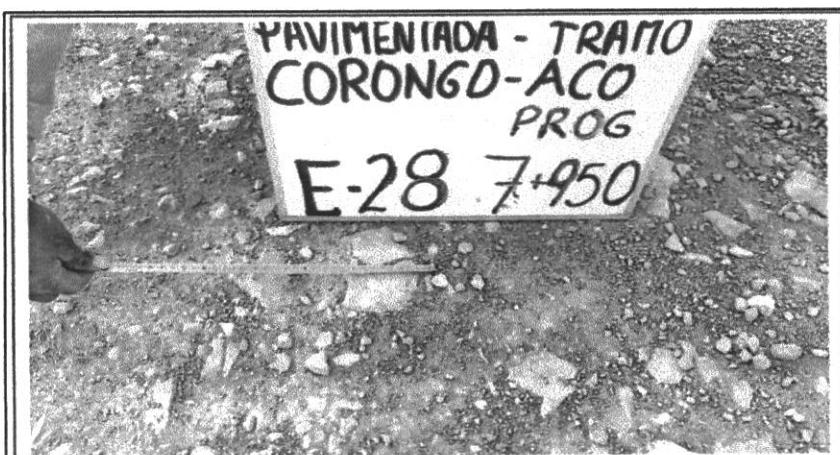
FOTO. 26.- MEDIDA DEL TAMAÑO MÁXIMO DEL MATERIAL GRANULAR, E-28, TRAMO ACO – CORONGO, PROG.7+950, COOR: E-182385, N-9054721

las partículas mayores a 2 pulgadas no han permitido obtener un porcentaje de compactación del 100% o mayor, lo cual se ha corroborado con los propios ensayos realizados por el contratista.

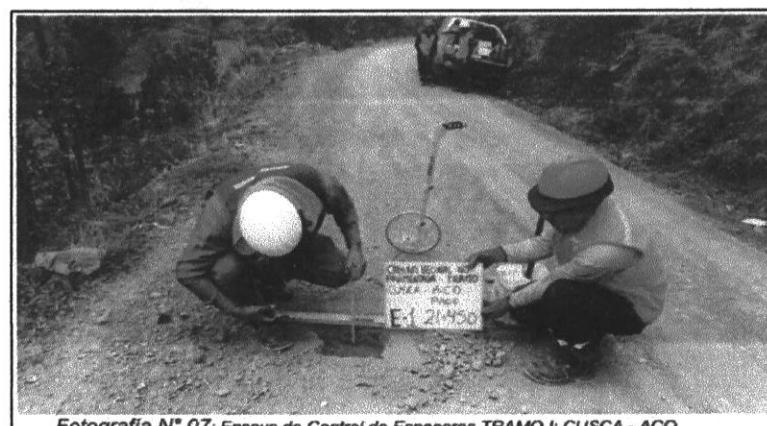
Fotografía N° 07: Ensayo de Control de Espesores TRAMO I: CUSCA - ACO

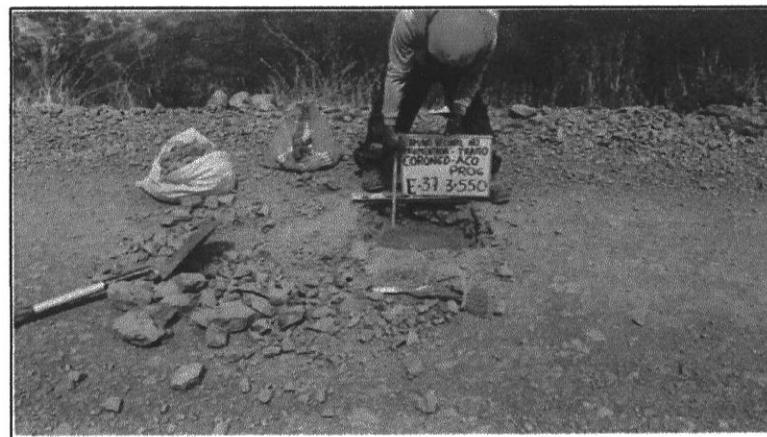
Fotografía 08: Ensayo de Control de Espesores TRAMO II: ACO - CORONG
