INFORME DE HITO DE CONTROL
N° 019-2024-OCI/0445-SCC

CONTROL CONCURRENTE
MUNICIPALIDAD PROVINCIAL DE ILO
ILO, ILO, MOQUEGUA

HITO DE CONTROL N° 2
EJECUCIÓN DEL MANTENIMIENTO DE LA LOSA
DEPORTIVA COBRE SUR

PERÍODO DE EVALUACIÓN:
DEL 9 AL 16 DE MAYO DE 2024

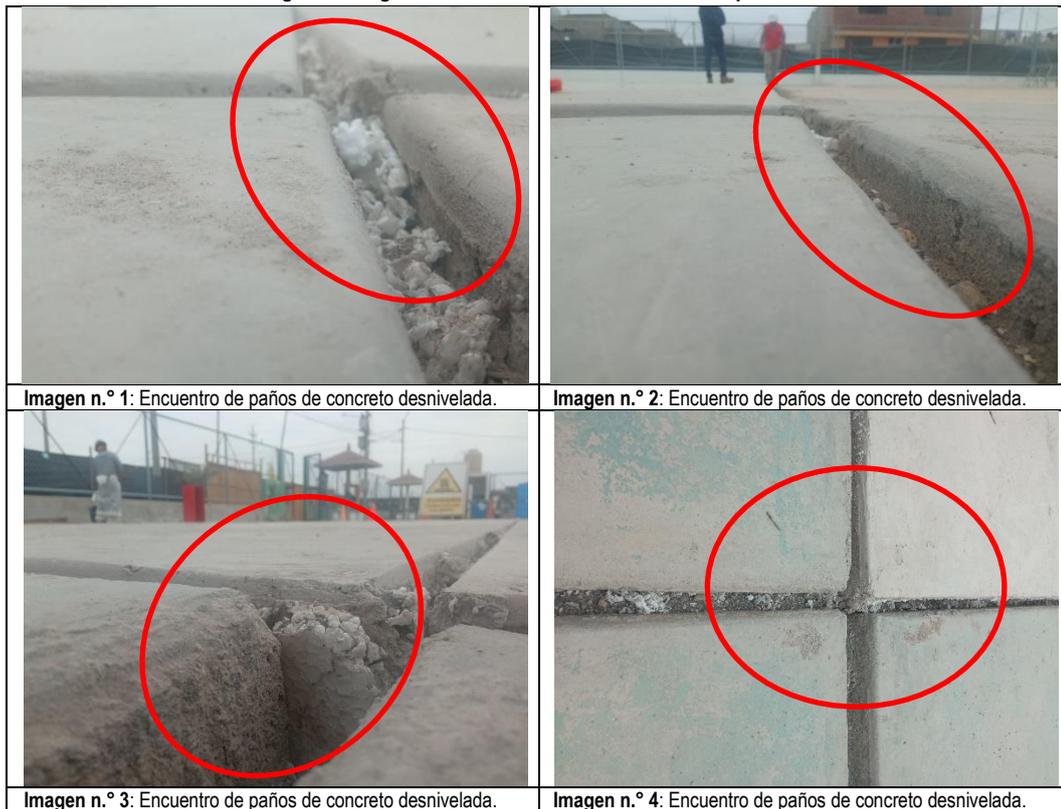
Imágenes n.°s 1, 2,3 y 4
Registro fotográfico del estado actual de la losa deportiva

Sobre el particular, de la inspección realizada el 9 de mayo de 2024 por la Comisión de Control y el Responsable Técnico de la ejecución del mantenimiento, se observaron deficiencias en el acabado final donde las superficies de las losas de concreto colocadas por el contratista presenta desniveles con respecto a los paños existentes; estos aspectos, fueron documentados en el acta de Visita de Inspección Física y Recopilación de Información n.° 01-2024-MPI-OCI de 9 de mayo de 2024; tal como se evidencian en las imágenes adjuntas:

Las situaciones expuestas podrían afectar la calidad, durabilidad y objeto del mantenimiento.

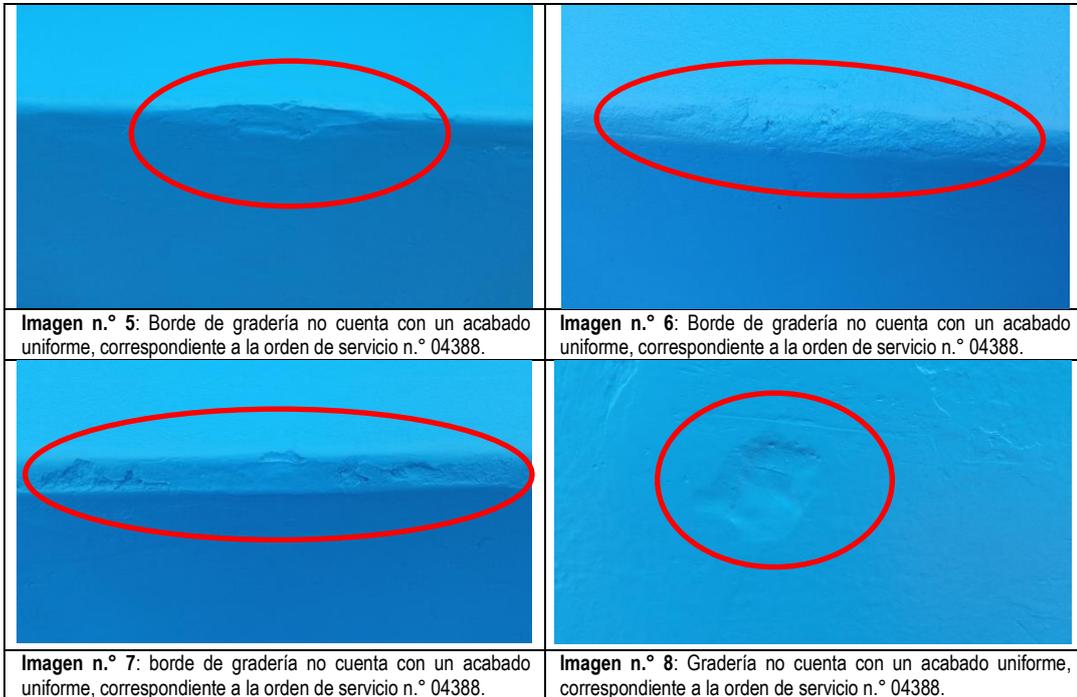
Imágenes n.ºs 5, 6, 7 y 8
Registro fotográfico del servicio de pintado en graderías

Sobre el particular, de la inspección realizada el 9 de mayo de 2024 por la Comisión de Control y el Responsable Técnico de la ejecución del mantenimiento, se observaron deficiencias en los bordes de la gradería que no cuenta con un acabado uniforme; estos aspectos, fueron documentados en la acta de Visita de Inspección Física y Recopilación de Información n.° 01-2024-MPI-OCI de 9 de mayo de 2024; tal como se evidencian en las imágenes adjuntas:

Las situaciones expuestas podrían afectar la calidad, durabilidad y objeto del mantenimiento.

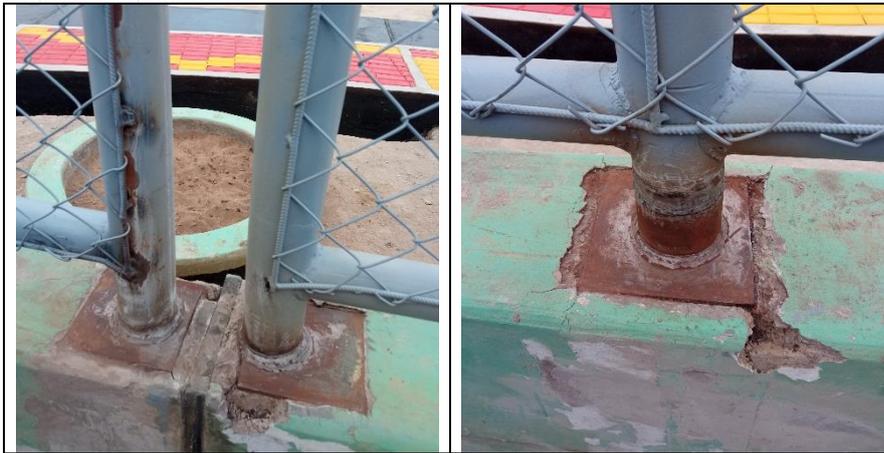
Al respecto, durante la inspección realizada el 09 de mayo de 2024, se observó que los servicios aún estaban en ejecución, en particular trabajos en soldadura a los elementos metálicos; estos aspectos fue documentado en el acta de Visita de Inspección Física y Recopilación de Información n.º 01-2024-MPI-OCI de 9 de mayo de 2024; la ejecución de estos trabajos se evidencia en las siguientes imágenes.

Imagen n.º 9: Cerco metálico con trabajos inconcluso, correspondiente de la orden n.º 3691.

Imagen n.º 10: Cerco metálico con trabajos inconcluso, correspondiente de la orden n.º 3691.

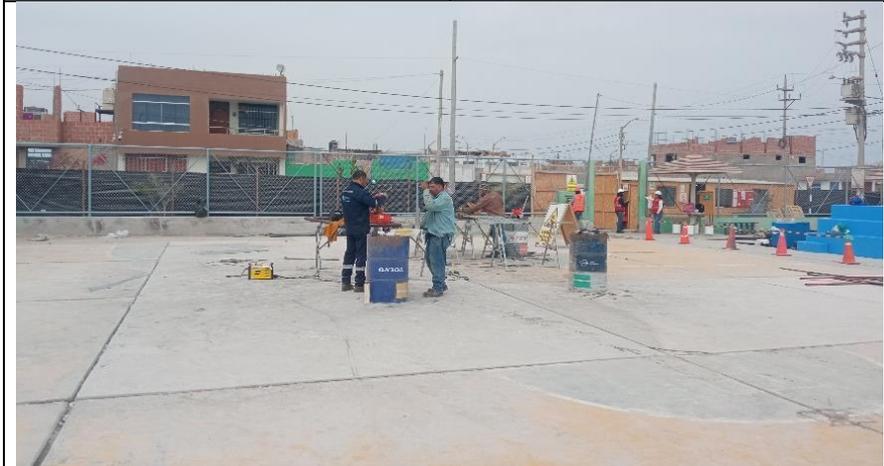
Imagen n.º 11: Trabajos en proceso de ejecución del cerco metálico, correspondiente de la orden n.º 3691.

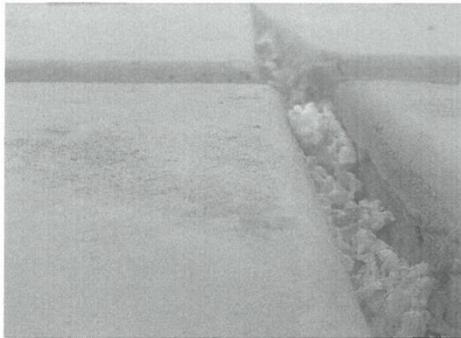
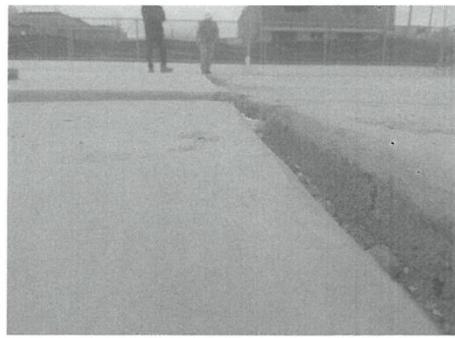
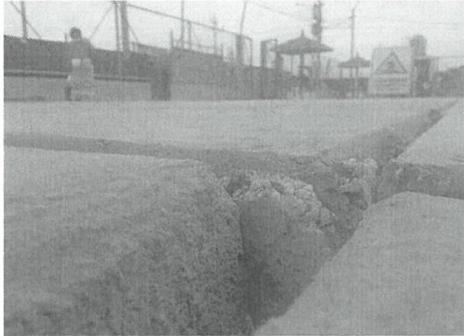
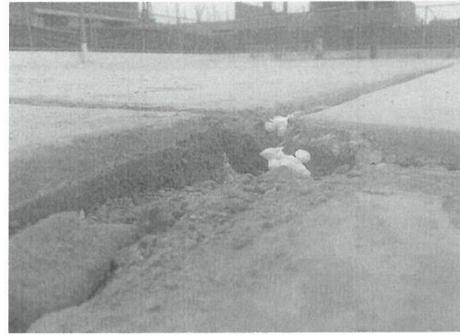
1. Durante el recorrido por las instalaciones donde se viene ejecutando el mantenimiento, se ha evidenciado desniveles entre el encuentro de los paños de la losa deportiva, cabe mencionar que dicha actividad corresponde al servicio de relleno, compactación y concreto en losa deportiva y zonas de juego y fue otorgado a la EMPRESA DE SERVICIOS GENERALES GONSERV E.I.R.L. mediante orden de servicio n.° 3063 y fue notificado el 01 de abril de 2024, asimismo el responsable técnico indicó que se otorgó una ampliación de plazo por 5 días calendario, siendo su nuevo plazo de culminación el día 13 de abril de 2024. Asimismo se anexa imágenes de lo evidenciado:

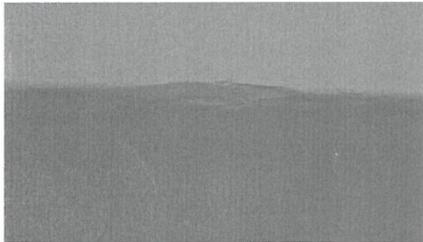
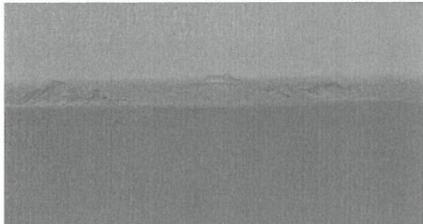
2. Asimismo, se ha evidenciado imperfecciones en el acabado del pintado de las gradierias, ademas que dicha actividad corresponde al servicio de mantenimiento del pintado en elementos de concreto de cerco perimétrico, SS.HH. jardinerias, losa deportiva, asientos tipo 01, camineria y mini circuito y fue otorgado a la empresa PACIFICO CONTRATISTA GENERALES DEL SUR S.A.C. mediante orden de servicio n.° 4388 de 29 abril de 2024, el cual fue notificado el 29 abril de 2024 con un plazo de ejecucion de 10 dias calendarios. Asimismo se anexa imágenes de lo evidenciado

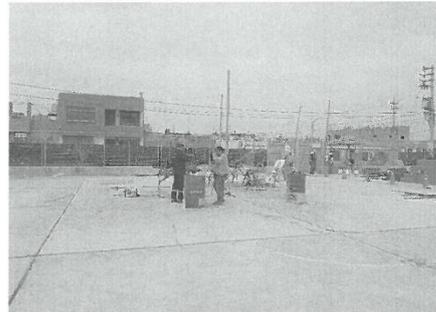
3. Por otra parte, el servicio de suministro e instalación de estructuras metálicas; el mismo que comprende la remoción reparación y/o reposición en cerco perimétrico, lo viene realizando la empresa JMAR BIENES & SERVICIOS GENERALES E.I.R.L. mediante orden de servicio n.° 3691 y fue notificado el 12 abril con un plazo de ejecución de 15 días calendarios y cuyo termino fue el 27 de abril, durante la visita se evidencio que el servicio continua con sus actividades conforme se aprecia en las siguientes imágenes:
