**INFORME DE HITO DE CONTROL
N° 011-2024-OCI/0446-SCC**

**“EJECUCIÓN DEL PROYECTO: MEJORAMIENTO DEL
SERVICIO DE TRANSITABILIDAD VEHICULAR Y PEATONAL
EN LA JUNTA VECINAL SAN FRANCISCO ZONA IV DEL
CENTRO POBLADO SAN FRANCISCO DEL DISTRITO DE
MOQUEGUA - PROVINCIA DE MARISCAL NIETO -
DEPARTAMENTO DE MOQUEGUA”**

**HITO DE CONTROL N° 3 - EJECUCIÓN FÍSICA DE LA
OBRA AL MES DE ENERO 2024**

**PERÍODO DE EVALUACIÓN DEL HITO DE CONTROL:
DEL 21 AL 27 DE FEBRERO DE 2024**

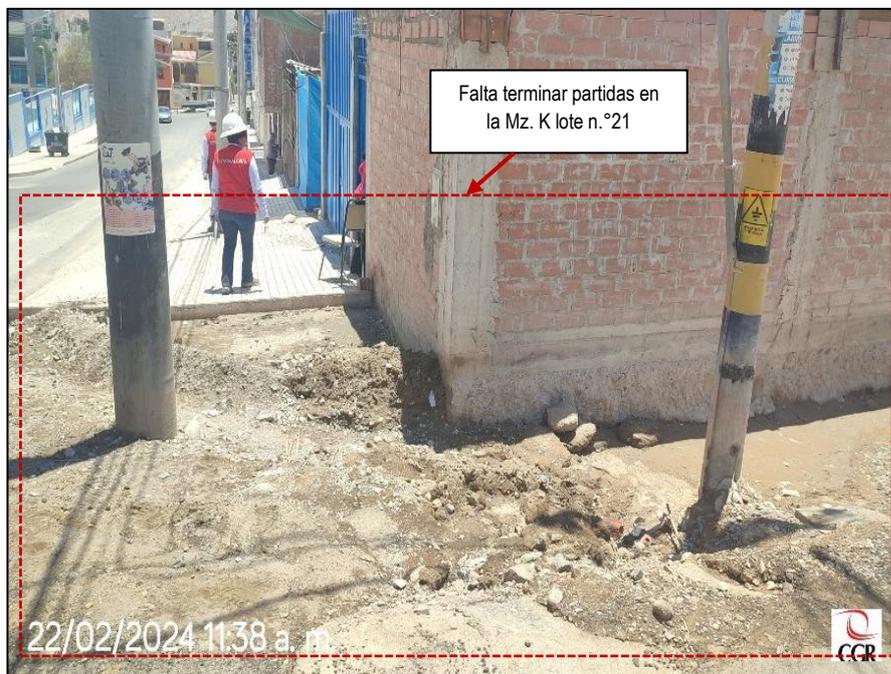
En este sentido, durante el recorrido por la calle n.° 2 y la avenida n.° 3 de la Obra, los pobladores de las viviendas de la manzana K lote n.° 18 al lote n.° 21, manifestaron que sus

viviendas están siendo afectadas por la falta de culminación de la obra y que faltan medidas de protección contra las aguas temporales de la lluvia, tal como se muestra a continuación:

Imagen n.º 2
Zona pendiente de culminación de partidas de Obra

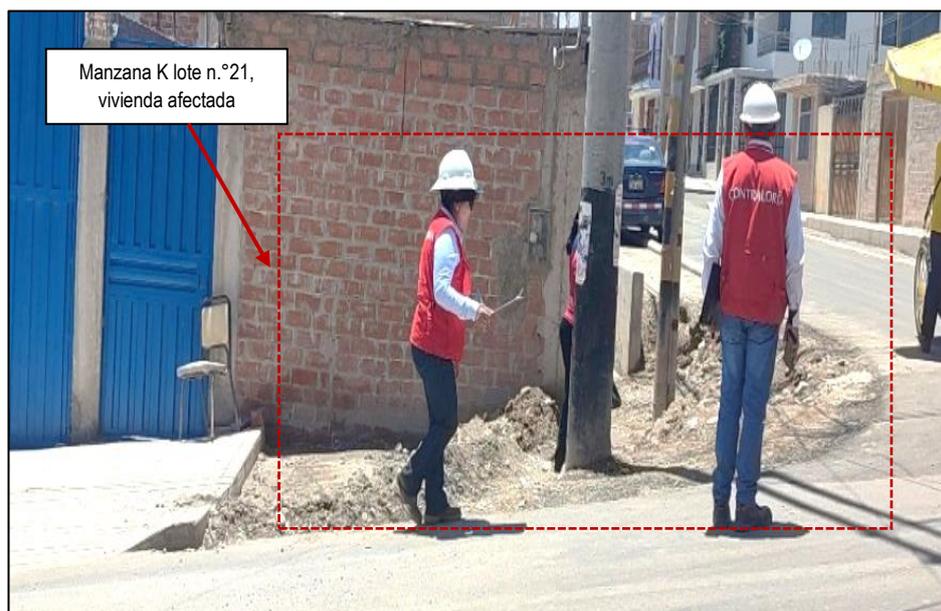
Imagen n.º 3
Intersección de la calle n.º 2 y la avenida n.º 3 de la Obra

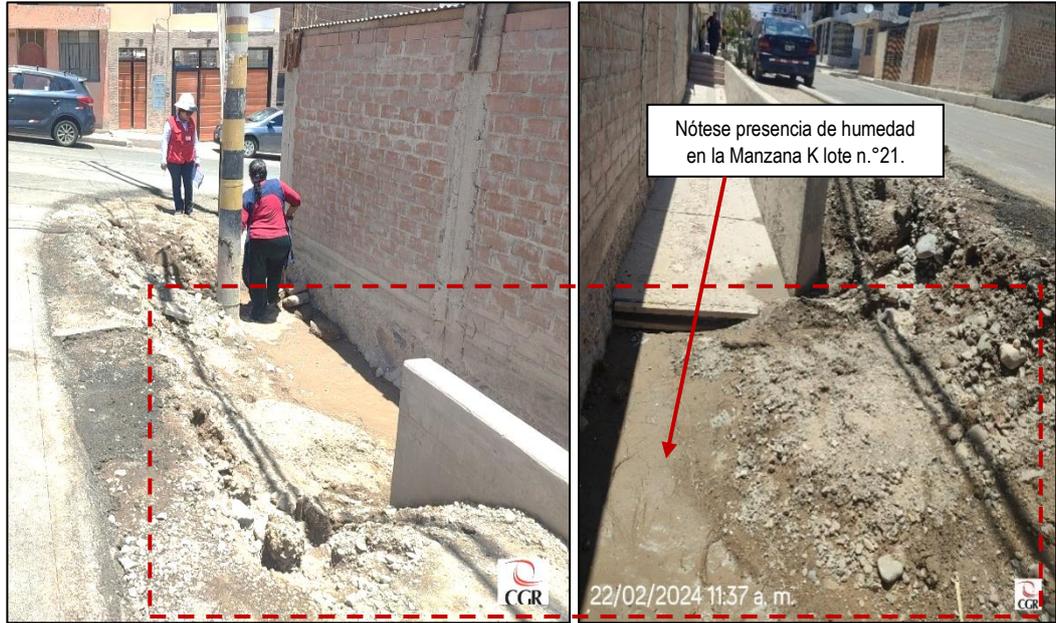
Es necesario mencionar que, la Obra estuvo paralizada desde el 23 de diciembre de 2023 hasta el 20 de febrero de 2024, periodo en el cual no se tomaron las precauciones de seguridad ante la temporada de lluvia para evitar daños a la integridad de las viviendas de la Zona IV del Centro Poblado San Francisco, hasta la culminación de todas las partidas de la obra.

Imágenes n.° 4 y 5
Vivienda afectada por las aguas temporales de la lluvia

La situación expuesta podría generar afectación a la población por desbordamiento de aguas temporales e incurrir en responsabilidades en desmedro de la entidad por compensación de daños.

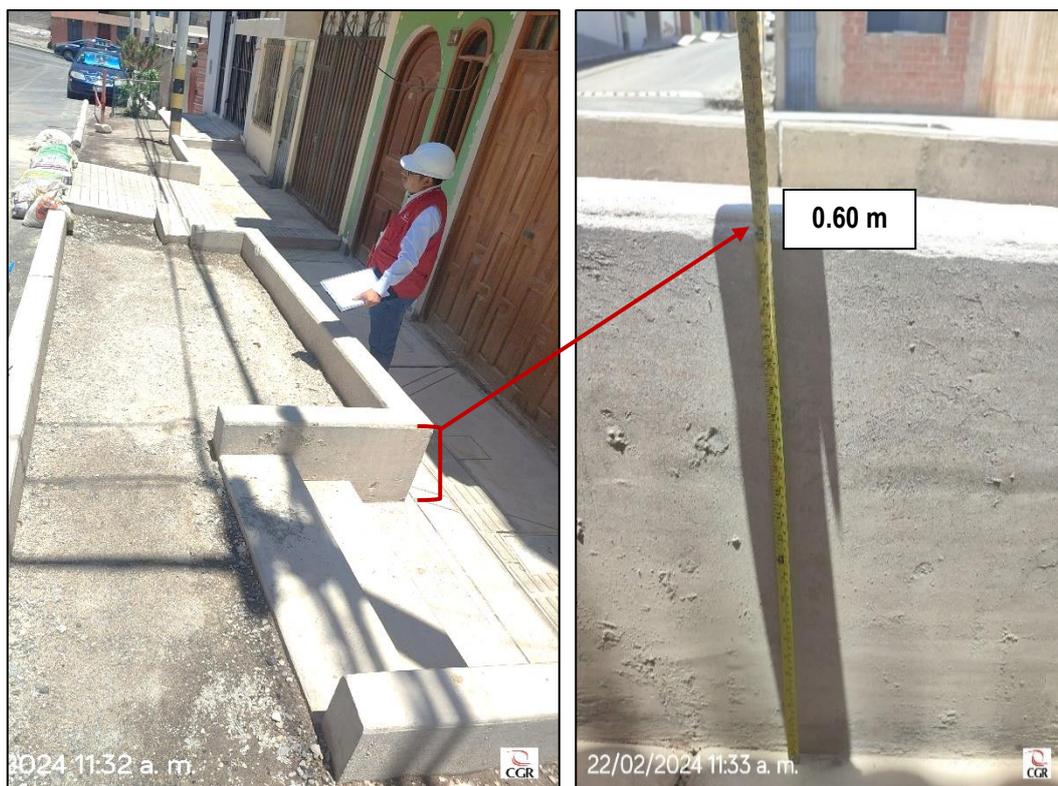
Imágenes n.° 8 y 9

De la inspección física realizada al Obra el 22 de febrero de 2024, se suscribió el Acta n.° 001-2024-SCS/CC-OCI-MPMN-2508644 de 22 de febrero de 2024, observando que, en la intersección de la calle n.° 2 y la avenida n.° 3 de San Francisco Zona IV entre las viviendas Mz. K lote n.° 18 y lote n.° 21, presentan una diferencia de niveles entre la vereda y la vía asfáltica que varía de 0,60m a más altura, según se muestran en las imágenes siguientes:

Desnivel entre la pista y la vereda de calle n.° 2 y la avenida n.° 3 de San Francisco Zona IV

Al respecto, el Reglamento Nacional de Edificaciones, aprobado por el Decreto Supremo N° 011-2006-VIVIENDA de 5 de mayo de 2006, en la Norma GH. 020, estableció en el artículo n.º 18, lo siguiente: “(...) Los bordes de una vereda, abierta hacia un plano inferior con una **diferencia de nivel mayor de 0.30m, deberán estar provistos de parapetos o barandas de seguridad con una altura no menor de 0.80m** (...)”. (Énfasis agregado).

Asimismo, de la revisión al expediente técnico de la Obra, en la intersección de la calle n.º 2 y la avenida n.º 3 de San Francisco Zona IV, no se advierte partidas que contemplan la ejecución de parapeto o barandas de seguridad para dicho sector; situación que no habría sido prevista, conforme al Reglamento Nacional de Edificaciones⁴.

Los bordes de una vereda, abierta hacia un plano inferior con una diferencia de nivel mayor de 0.30 m, deberán estar provistos de parapetos o barandas de seguridad con una altura no menor de 0.80 m. Las barandas llevarán un elemento corrido horizontal de protección a 0.15 m sobre el nivel del piso, o un sardinel de la misma dimensión”

La situación expuesta podría generar eventuales accidentes a los peatones y conllevar en responsabilidades en desmedro de la entidad.

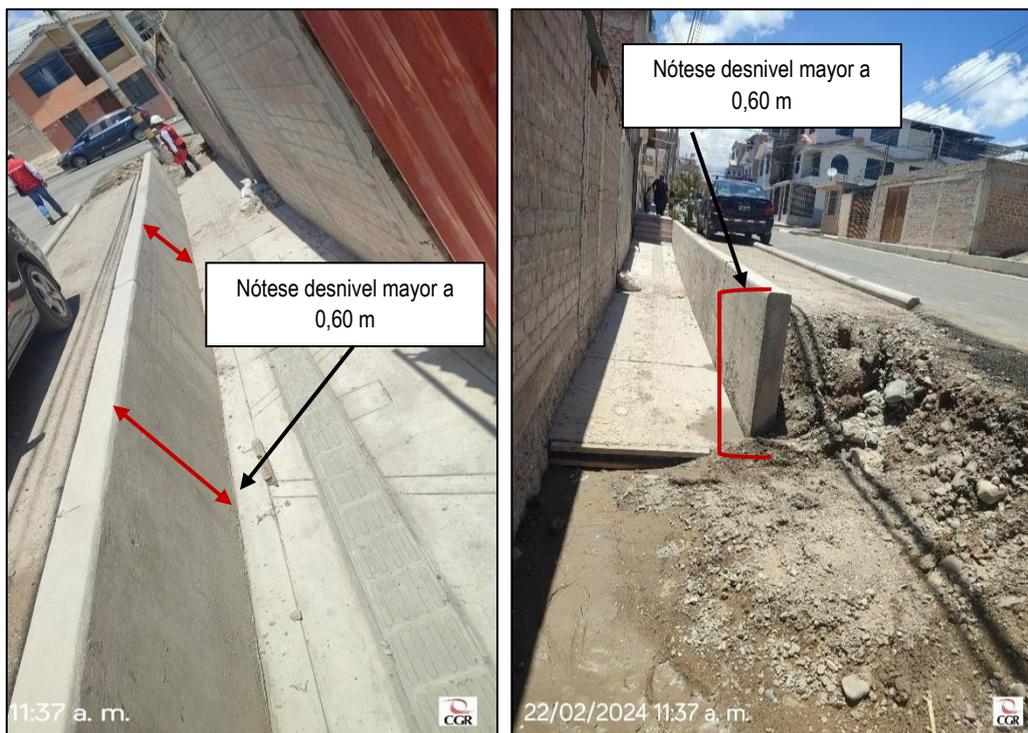
Imágenes n.º 10 y 11
Desnivel entre la pista y la vereda de calle n.º 2 y la avenida n.º 3 de San Francisco Zona IV

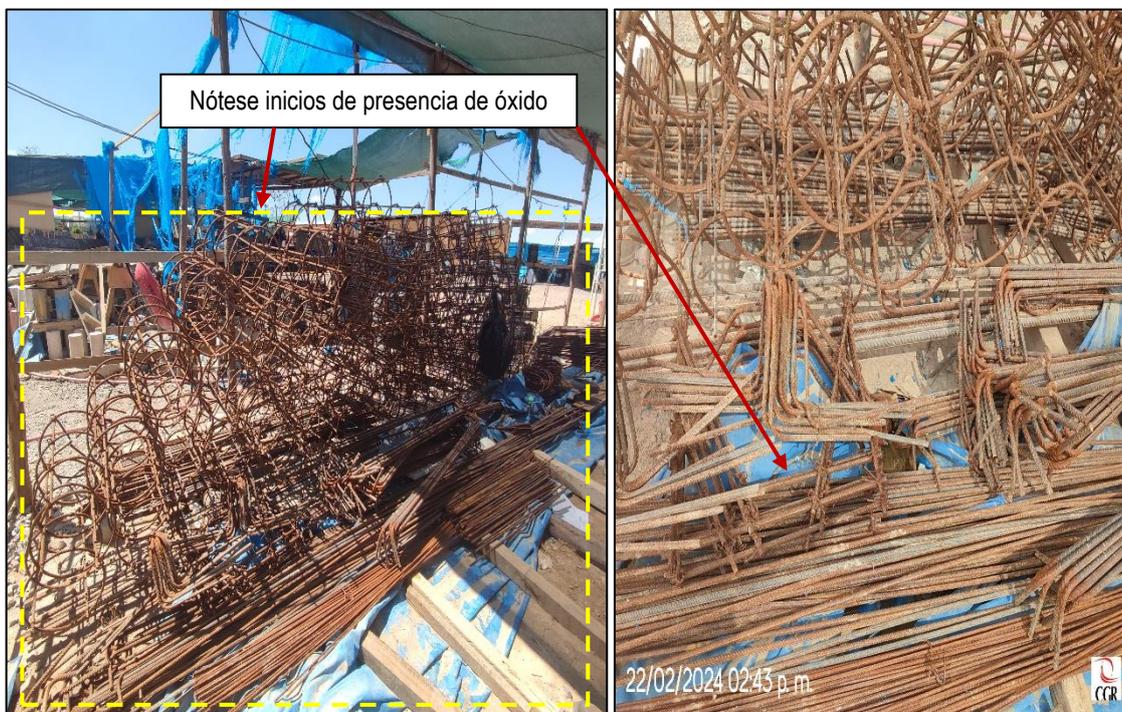
Imágenes n.° 12 y 13

De la inspección física realizada a la Obra el 22 de febrero de 2024, se suscribió el Acta n.° 001-2024-SCS/CC-OCI-MPMN-2508644 de 22 de febrero de 2024, en las instalaciones de la Obra, en la que se advierte el inadecuado almacenamiento de materiales, observándose que las barras de acero corrugado y las armaduras de acero corrugado presentan inicios de presencia de óxido por la humedad y la exposición a las condiciones climáticas del exterior (lluvias).

Barras de acero y armaduras de acero corrugado expuestas al ambiente

3.7.5 Las barras de acero de refuerzo, alambre, tendones y ductos metálicos se almacenarán en un lugar seco, aislado del suelo y protegido de la humedad, tierra, sales, aceite y grasas.

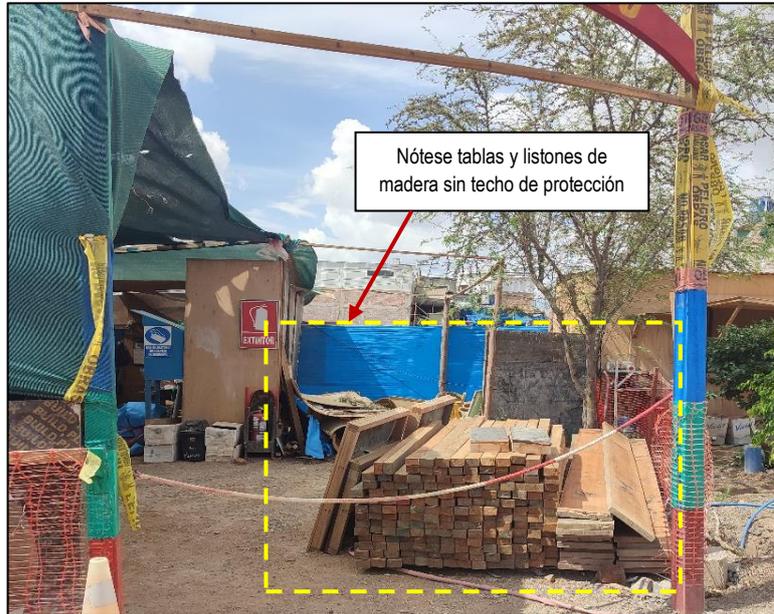
Asimismo, se encontró en la zona de almacenamiento de las tablas y listones de madera, éstas se encontraban sin cobertura de protección y estaban expuestas a la humedad generada por las precipitaciones pluviales.

Imagen n.º 14
Tablas de madera expuestas al ambiente

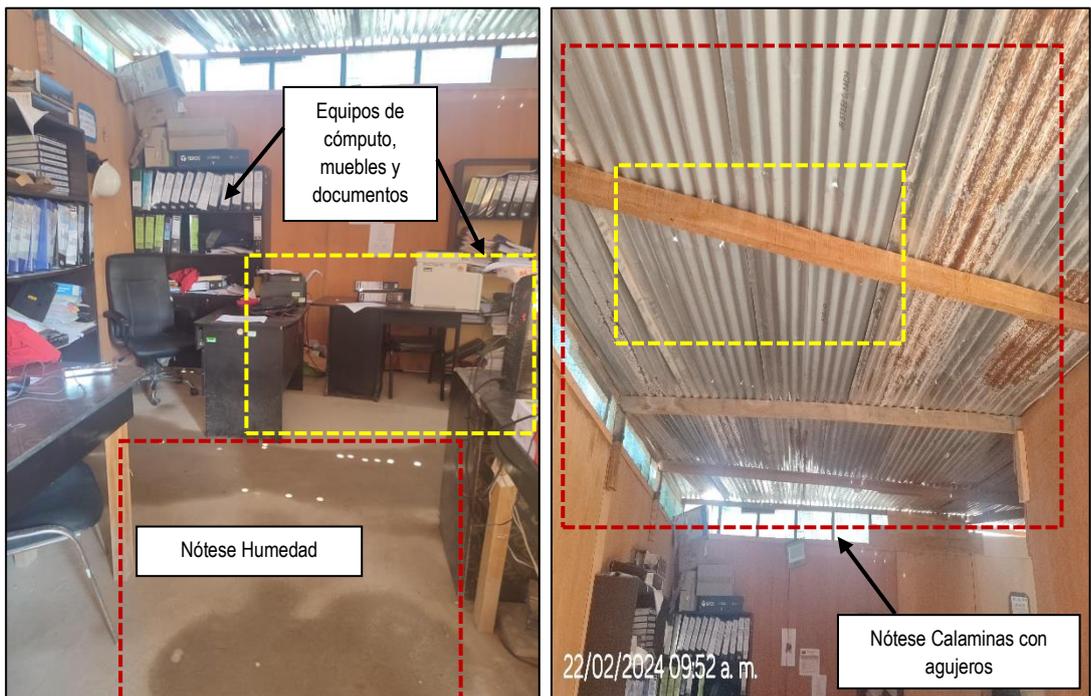
También, se observó en la zona administrativa de la Obra presencia de humedad en el piso, toda vez que la cobertura de calaminas se encuentra con agujeros que pudieron ocasionar filtración de agua, poniendo en riesgo la documentación y equipos de cómputo de la Obra.

Imágenes n.º 15 y 16
Oficina administrativa de la obra con presencia de humedad

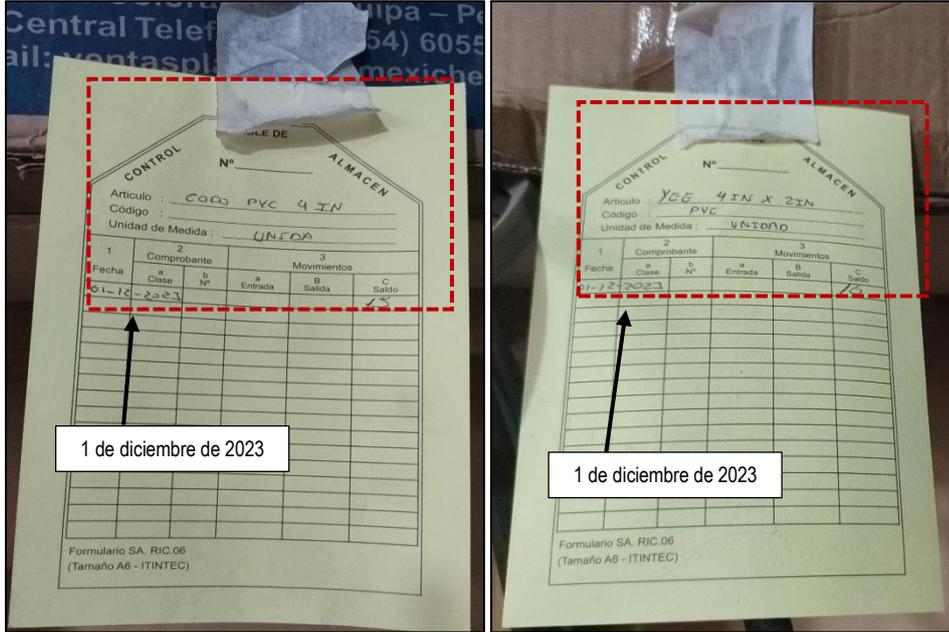
Asimismo, se verificó el almacén de materiales de la Obra, donde se observó que las Tarjetas de Control Visible de Almacén tenían como último registro el 1 de diciembre de 2023, de modo que se encontraban desactualizadas y no se registraron el movimiento de materiales de los siguientes días. Además, los materiales eléctricos y los repuestos de discos de corte y hierro no contaban con Tarjetas de Control Visible de Almacén. Al mismo tiempo, se advierte que el cuaderno de almacén de obra del año 2023, no contaba con la firma del residente de Obra, tal como se muestra a continuación:

Imágenes n.º 17 y 18
Tarjetas de Control Visible de Almacén pendientes de actualización

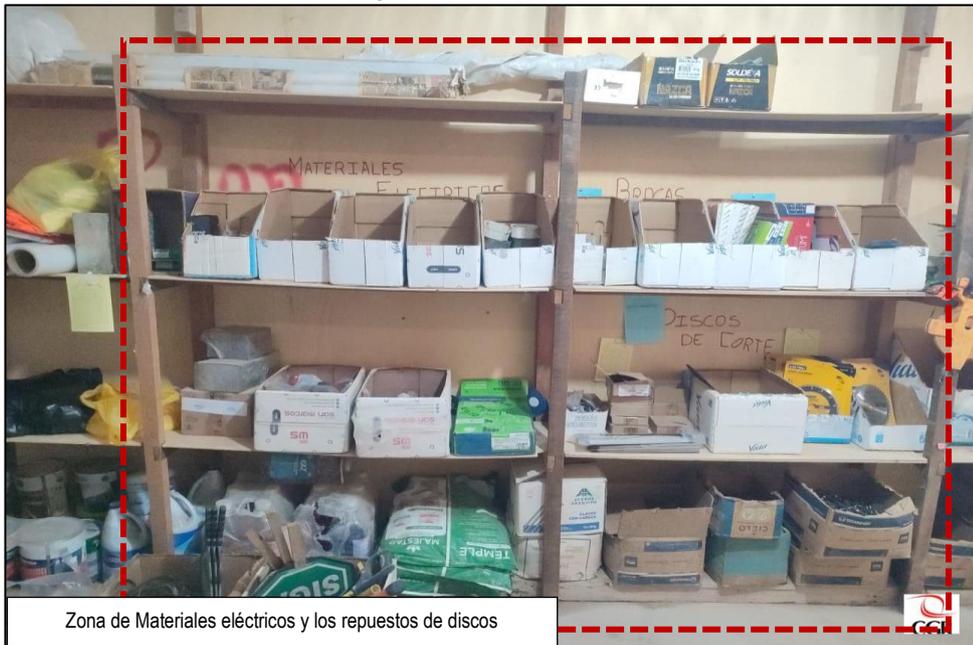
Imagen n.º 19
Falta colocar Tarjetas de Control Visible de Almacén

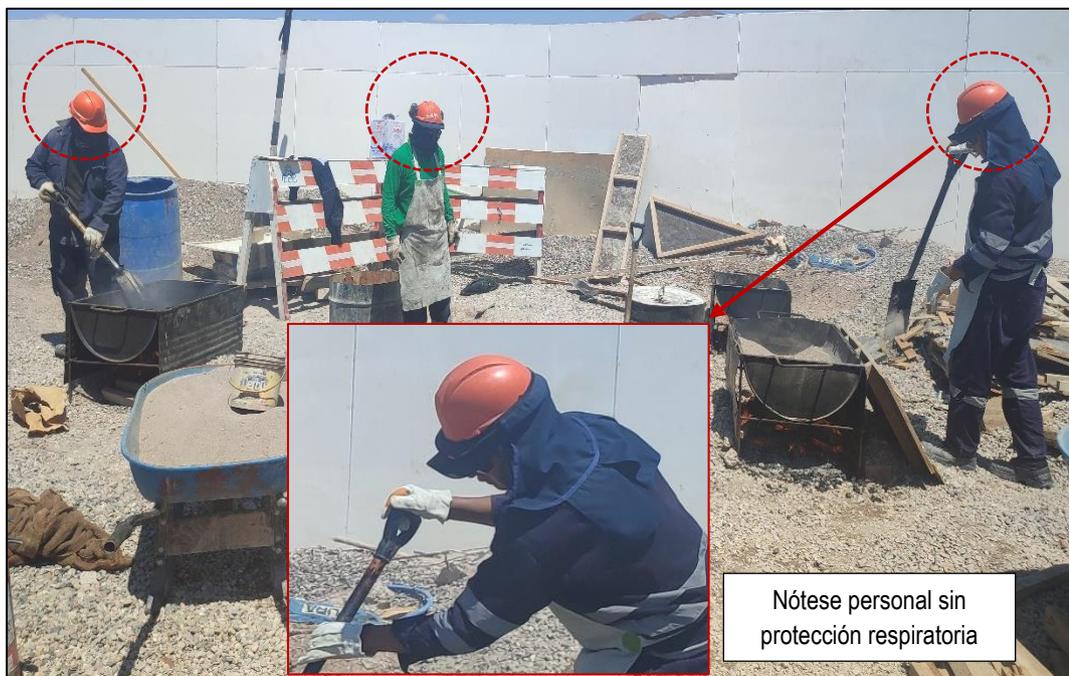
Imagen n.° 21

Trabajadores realizando el trabajo de calentamiento de asfalto sin respiradores

Es de indicar que la combustión de asfalto RC-250, produce la emisión de gases (humo y vapor) tóxicos, dañinos para la salud; además, el Reglamento Nacional de Edificaciones,
