**INFORME DE HITO DE CONTROL
N° 021-2024-OCI/0446-SCC**

**EJECUCIÓN DEL PROYECTO: “MEJORAMIENTO DE LOSA
DEPORTIVA Y CREACIÓN DE ÁREA RECREATIVA EN LA
ASOCIACIÓN ENRIQUE LÓPEZ ALBÚJAR EN EL DISTRITO
DE SAN ANTONIO - MARISCAL NIETO - MOQUEGUA”**

**HITO DE CONTROL N° 1 – ACTIVIDADES PREVIAS AL
INICIO DE LA EJECUCIÓN DE LA INVERSIÓN**

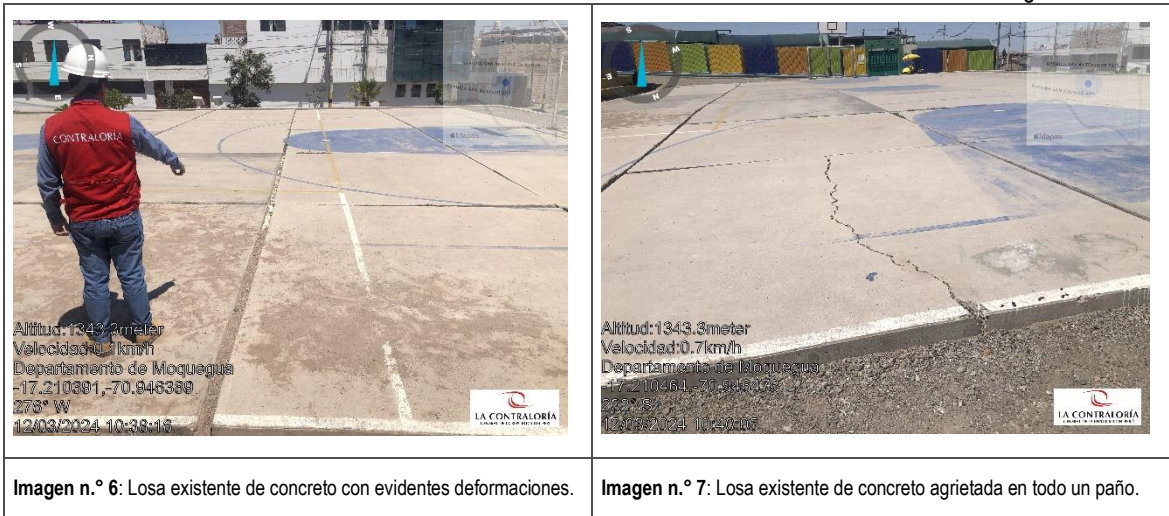
Inspección física Losa deportiva López Albújar – 12 de marzo de 2024.

- 6) *La comisión y los responsables de obra verificaron el estado actual de la losa deportiva, evidenciándose importantes deformaciones tanto en la zona de graderías con desplazamientos verticales y horizontales como también en la misma losa de concreto la cual se encuentra agrietada y deformada.*

<p>Imagen n.º 4: Graderías existentes de concreto con evidentes deformaciones.</p>	<p>Imagen n.º 5: Graderías existentes de concreto con desplazamientos tanto vertical como horizontal.</p>

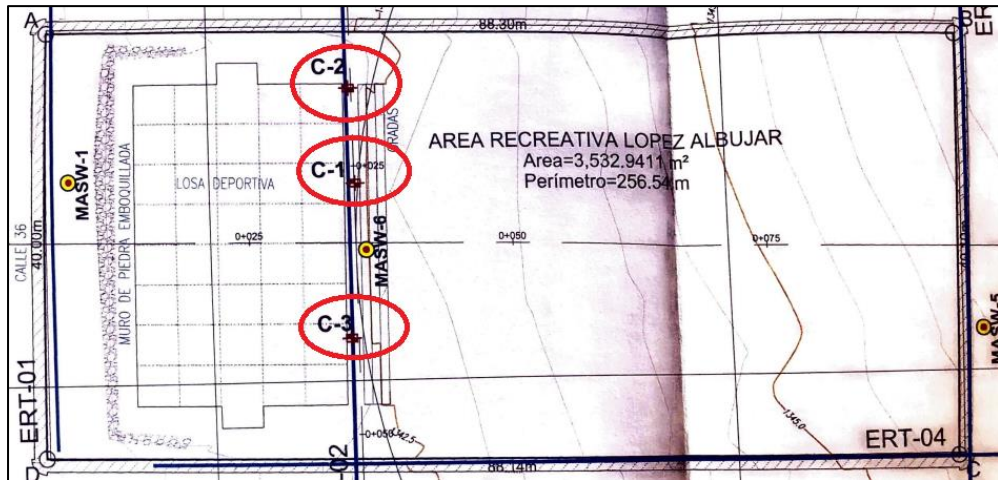
Imagen n.º 8
Distribución de calicatas del EMS.

Cabe precisar que, el cumplimiento de la norma técnica E-050 “Suelos y Cimentaciones” en lo referente a una **adecuada distribución de los puntos de inspección o calicatas, ayuda a obtener una adecuada información y datos que permitirá conocer las características físicas, químicas y geológicas de las diferentes zonas donde se construirá el proyecto;** también apoya a conocer los diferentes espesores de capas o estratos, así como también conocer la profundidad del nivel de agua y capacidad portante o también llamada capacidad de carga¹² del terreno con fines de cimentación. (Énfasis agregado)

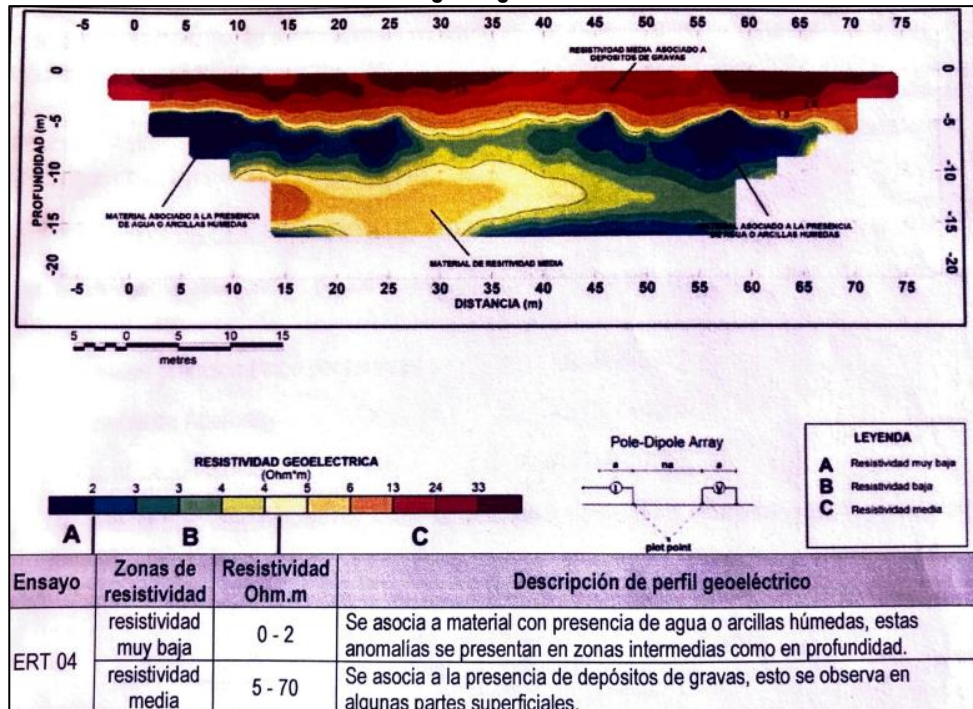
Imagen n.º 14
Perfil tomografía geoelectrica ERT 4.

Al respecto, estos suelos de arcilla expansiva se caracterizan por contraerse debido al secado y expandirse al humedecerse, desarrollan presiones de expansión cuando está confinada y no puede expandirse, disminuye su resistencia al corte y de su capacidad de soporte al expandirse, todas estas características pueden deberse a distintas causas como anegación localizada, ascensión capilar proveniente de un nivel freático¹⁹, periodos concentrados de alta precipitación combinados con un drenaje deficiente, presencia de vegetación próxima a las edificaciones, variación del contenido de humedad de la arcilla por construcción de una estructura sobre ella.

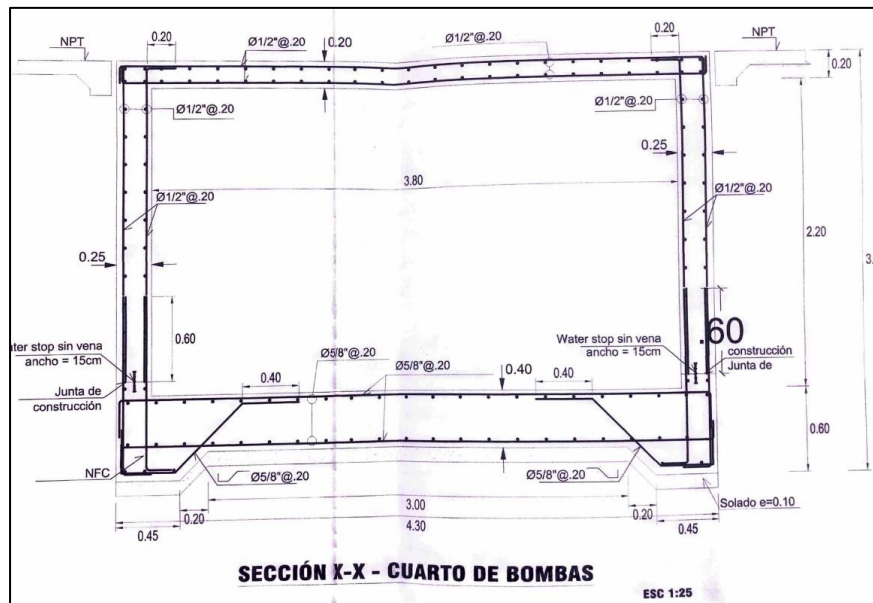
Imagen n.º 15
Detalle de cimentación en cuarto de bombas.

Como podemos apreciar en el plano de estructuras del cuarto de bombas que cuenta con una profundidad de 3,00 metros no se considera ningún tipo de barrera impermeabilizante, tampoco se menciona algún tratamiento al suelo, teniendo en cuenta que, a la profundidad de 3,00 metros, ya se estaría cimentando sobre un estrato arcilloso.
