**INFORME DE HITO DE CONTROL  
N° 024-2024-OCI/0446-SCC**

**“MEJORAMIENTO DE LOSA DEPORTIVA Y CREACIÓN DE  
ÁREA RECREATIVA EN LA ASOCIACIÓN JOSÉ CARLOS  
MARIÁTEGUI, EN EL DISTRITO DE SAN ANTONIO -  
MARISCAL NIETO - MOQUEGUA”**

**HITO DE CONTROL N°1 - “AVANCE DE EJECUCIÓN DE  
PROYECTO AL MES DE FEBRERO DE 2024”**

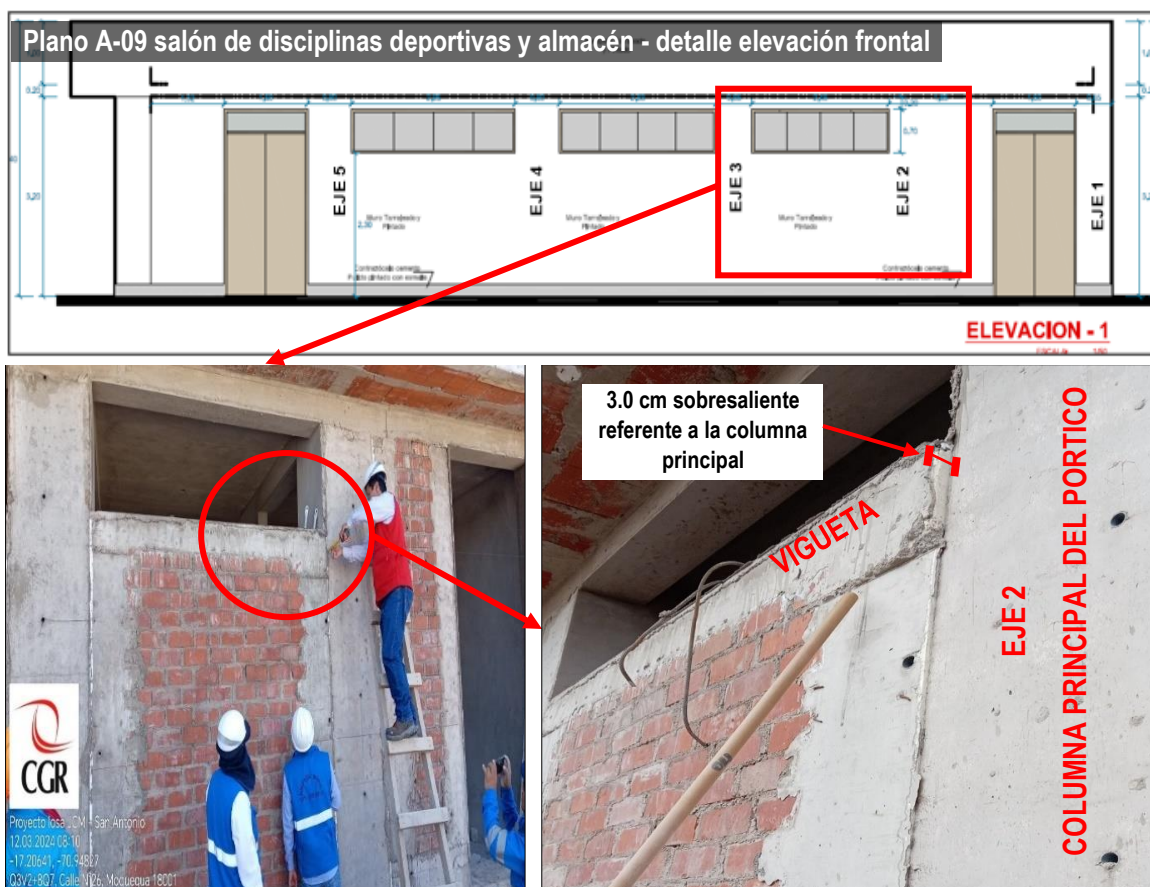
**Panel de imágenes n.º 1**  
**Ubicación de los ejes en el salón disciplinas deportivas y almacén**

No obstante, durante la inspección física<sup>4</sup> realizada a la obra el 11 de marzo de 2024, se verificó que la columneta de arriostre de la albañilería confinada (muro de albañilería confinada entre el eje 2 al eje 3) de la fachada frontal del salón de Disciplinas deportivas cerrado o área de deportes cerrado, **no se encuentra alineada verticalmente**, toda vez que, al efectuar la medición en la parte superior de la columneta con unión con la vigüeta, **esta sobresale en 3cm** con relación a la columna aporticada de la edificación, la deficiencia sobre la verticalidad de la columneta es desde el sobrecimiento o inicio de la columneta, similar situación presenta los muros de albañilería confinada entre los ejes 3 al eje 4 y eje 4 al eje 5, tal como se puede apreciar en el siguiente panel de imágenes:

Como se observa en las imágenes precedentes, la vigueta y la columneta no están alineadas con relación al pórtico de columna principal; por lo que, no se estaría cumpliendo con lo establecido en el expediente técnico que señala que la construcción de los muros y concreto a colocarse en las columnetas se deben realizar **a plomo y en línea**; la inobservancia del expediente técnico podría generar mayores costos para realizar los trabajos de tarrajeo, así como afectar la calidad de la infraestructura.

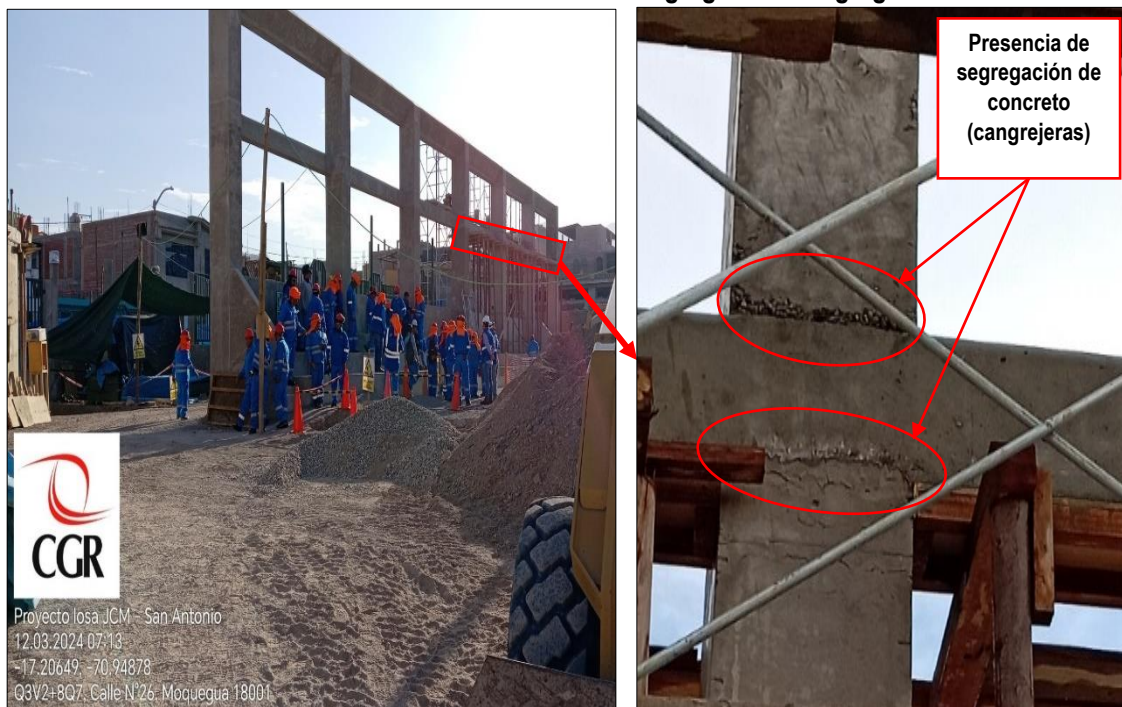
**Panel de imágenes n.º 2**  
**Pórtico de concreto armado con segregación de agregado**

Para la instalación y soporte de la cobertura autoportada de la “Losa Deportiva Múltiple y Graderías” edificada en una extensión de 640 m<sup>2</sup>, se viene ejecutando los pórticos de concreto armado (columnas y vigas), en la inspección física realizada a los mencionados elementos estructurales, se advirtió la presencia de segregación<sup>5</sup> y pérdida de material

granular o segregación de sus componentes del concreto colocado en la columna que interseca con la viga intermedia; es decir en la intersección de la columna con la viga intermedia, tal como se muestra en las imágenes siguientes:

Por lo tanto, en la construcción de las columnas que interseca con la viga intermedia de la “Losa Deportiva Múltiple”, se advierte la presencia de segregación (cangrejas); lo que podría afectar la calidad y durabilidad de la estructura, ya que puede debilitar la resistencia a la compresión de la columna del pórtico de soporte para la cobertura de la losa deportiva múltiple.

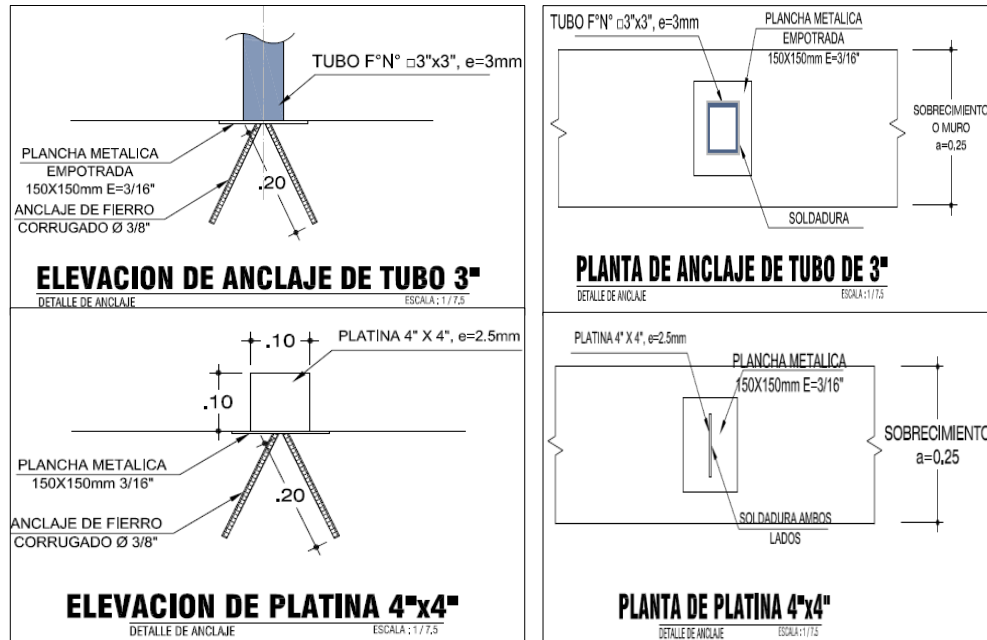
**Panel de imágenes n.º 3**  
**Detalles de cerco perimétrico II**

De la revisión del expediente técnico de obra y de la visita de inspección física<sup>7</sup> a la zona donde se ejecuta la obra, se advierten deficiencias en la ejecución del proceso constructivo respecto al **anclaje del panel del cerco metálico**, efectuada entre las columnas y sobrecimientos de concreto del cerco perimétrico de la losa deportiva, donde debe empotrarse la plancha metálica (150x150mm E=3/16") con anclaje de fierro corrugado de Ø 3/8", y los paneles del cerco metálico, estas unidas por intermedio de un Tubo F°N° □3"x3" debidamente soldada, según planos del expediente técnico, que son los elementos de soporte y sujeción

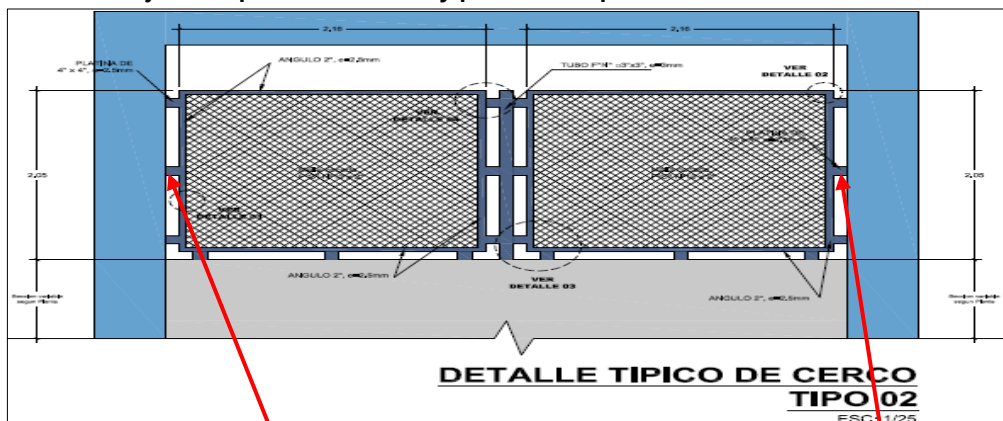
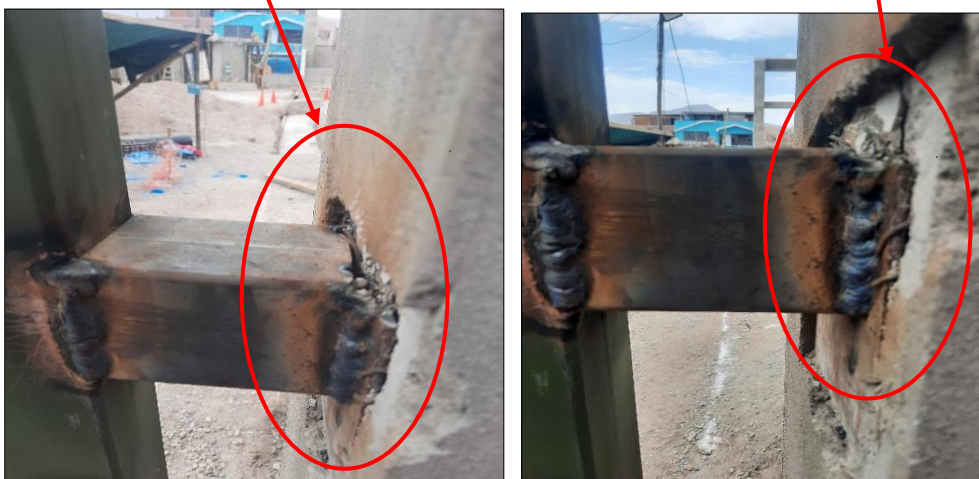
**Panel de imágenes n.º 4**  
**Anclaje entre plancha metálica y panel de carpintería metálica desalineada**

En ese sentido, en la visita de inspección física realizada por la Comisión de Control a la ejecución de la obra citada, referente a los trabajos en los muros perimetrales, se verifica la instalación de paneles de carpintería metálica, y referente a la plancha metálica (150x150mm E=3/16”), según las especificaciones técnicas debe estar empotrada en la estructura de concreto (sardinel peraltado del cerco perimetral) con anclajes de fierro corrugado, sin embargo, solo presenta el anclaje de fierro corrugado, sin plancha metálica<sup>8</sup> lo cual **se encuentra desalineada**, referente a la unión que tendrá con el Tubo □3”x3” o Platina de 4”x4”, y está unida al panel de carpintería metálica, los cuales deben ser ejecutados de acuerdo a los detalles en los planos del expediente técnico, como se muestra en el siguiente panel de imágenes:

En relación a lo mencionado, en la visita realizada a la obra, se observó que respecto a los paneles de carpintería metálica no cuentan con la protección de la estructura antes de su montaje, según lo definido en el numeral, IV. Alcances y descripción del servicio, en su rubro protección, de las Especificaciones Técnicas "Requerimiento de cerco con tubo de F°N° (Incluye Instalación)", por lo cual, según las imágenes no se encuentran alineadas, situación que el contratista no estaría ejecutando de acuerdo a las especificaciones técnicas para la instalación del cerco perimétrico; situación que no estaría siendo advertido por el residente de obra.

Por lo tanto, considerando los hechos descritos en los párrafos precedentes, se advierte deficiencias en el proceso constructivo del cerco perimétrico; situación que podría generar el riesgo de inestabilidad y colapso de la estructura metálica proyectada además de afectar la integridad física de la población beneficiada.

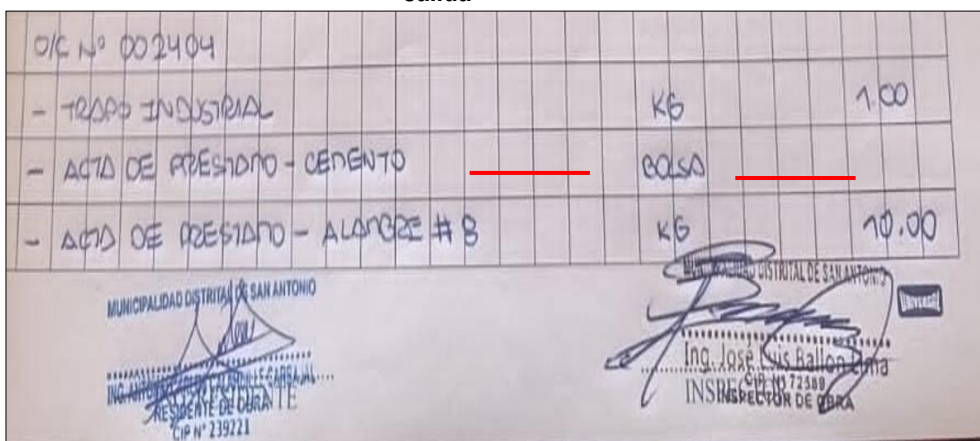
#### Imagen n.° 2

En dicha visita el responsable de almacén junto al residente de obra al consultar sobre el control de cemento en obra hace la entrega de 02 documentos<sup>9</sup> con la descripción de “Cargo de transferencia interna de materiales. Herramientas y otros – N°01-2024” de 22 de febrero de 2024 y “Cargo de transferencia interna de materiales. Herramientas y otros – N°03-2024” de 4 de marzo de 2024, los cuales refieren al préstamo de 300 bolsas de cemento frontera tipo 1P y 100 kg de alambre negro N° 8 y 200 bolsas de cemento frontera tipo 1P respectivamente, los cuales según los referidos documentos provienen del proyecto “Mejoramiento de la losa deportiva y área recreativa en la asociación villa san Carlos en la MZ. R1 en distrito de San Antonio, provincia Mariscal Nieto, departamento de Moquegua”.

#### Anotación de acta de préstamo de cemento no se consigna la cantidad de ingreso y salida
