**INFORME DE HITO DE CONTROL  
N° 027-2024-OCI/0446-SCC**

**EJECUCIÓN DE LA OBRA: “CREACIÓN DE LA  
INFRAESTRUCTURA VIAL Y PEATONAL EN LA  
AVENIDA SAN ANTONIO ESTE DESDE LA MZ. A HASTA  
LA MZ. D; AVENIDA SAN ANTONIO DE PADUA; CALLE  
N° 02, N° 03, N° 04, N° 05, N° 06, N° 07, N° 08, N° 09, Y  
N° 10, PASAJE N° 01 Y N° 02, DEL SECTOR A-3 DE LA  
ASOCIACIÓN DE VIVIENDA TALLER, DISTRITO DE SAN  
ANTONIO - PROVINCIA DE MARISCAL NIETO -  
DEPARTAMENTO DE MOQUEGUA”**

**HITO DE CONTROL N ° 1: “EJECUCIÓN DE OBRA AL 14  
DE MARZO DE 2024”**

**PERÍODO DE EVALUACIÓN:  
DEL 11 AL 18 DE MARZO DE 2024**

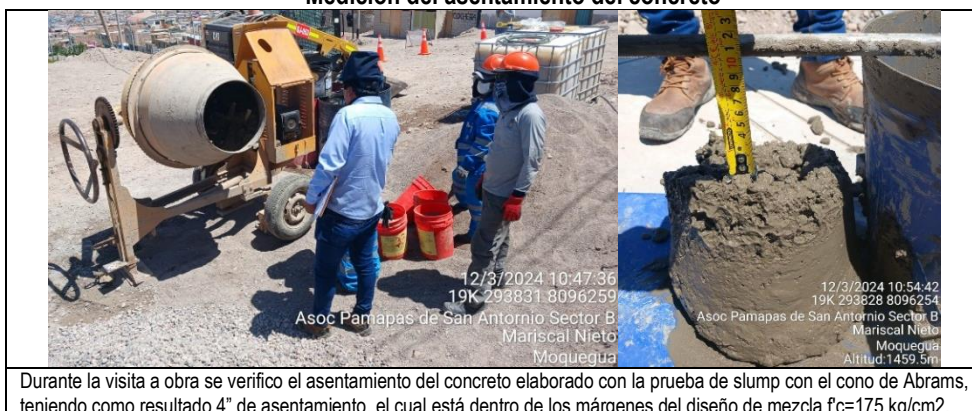
**Imagen n.º 2**  
**Medición del asentamiento del concreto**

Durante la visita a obra se verificó el asentamiento del concreto elaborado con la prueba de slump con el cono de Abrams, teniendo como resultado 4" de asentamiento, el cual está dentro de los márgenes del diseño de mezcla  $f'c=175$  kg/cm<sup>2</sup>.

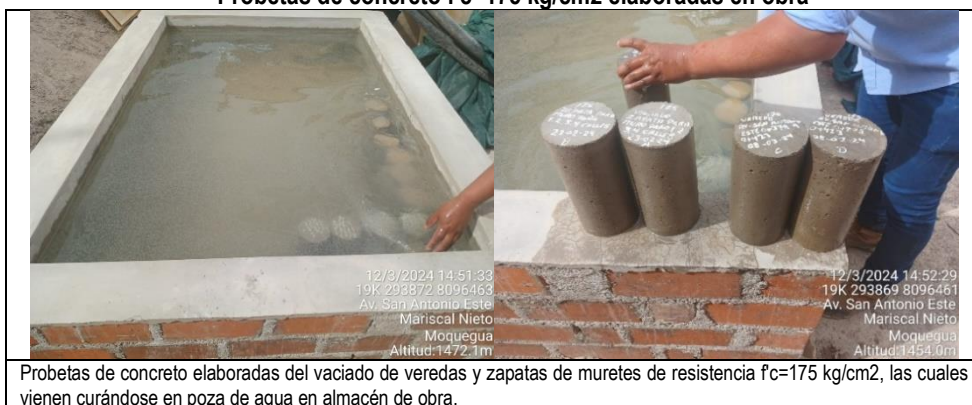
**Imagen n.º 3**  
**Probetas de concreto  $f'c=175$  kg/cm<sup>2</sup> elaboradas en obra**

Probetas de concreto elaboradas del vaciado de veredas y zapatas de muretes de resistencia  $f'c=175$  kg/cm<sup>2</sup>, las cuales vienen curándose en poza de agua en almacén de obra.

Es importante mencionar que según consta en el Acta de inspección física N° 001-2024-CG/GRMQ-CC-H1, la obra reinició el 05 de febrero del 2024 y hasta la fecha (12 de marzo de 2024, fecha en que se efectuó la inspección física) no se vienen realizando la rotura de probetas de concreto (ensayos de laboratorio).

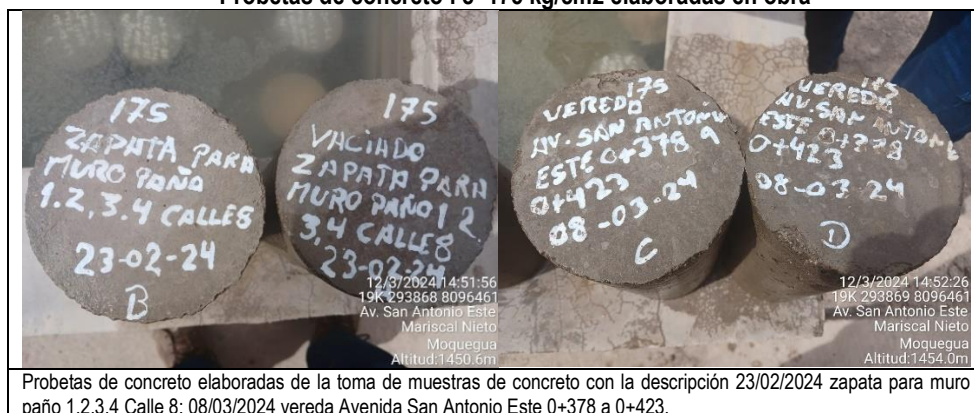
**Imagen n.º 4**  
**Probetas de concreto  $f'c=175$  kg/cm<sup>2</sup> elaboradas en obra**

Probetas de concreto elaboradas de la toma de muestras de concreto con la descripción 23/02/2024 zapata para muro paño 1,2,3,4 Calle 8; 08/03/2024 vereda Avenida San Antonio Este 0+378 a 0+423.

Sin embargo, conforme a los hechos descritos, el residente de obra e inspector de obra no han realizado las roturas de probeta (ensayo de laboratorio) en la ejecución de la obra desde el reinicio de la obra que fue el 05 de febrero de 2024 hasta la fecha (12 de marzo de 2024) de visita de la comisión de control; situación que podría afectar la calidad y durabilidad de la infraestructura.

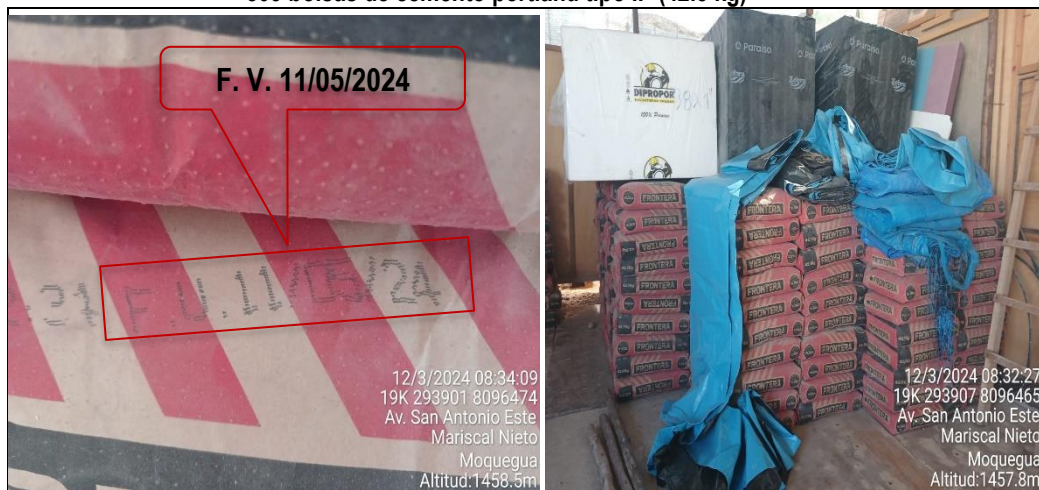
**Imagen n.º 8**  
**509 bolsas de cemento portland tipo IP (42.5 kg)**

En la inspección física realizada el 12 de marzo del 2024 se encontró 509 bolsas de cemento portland tipo IP marca frontera con fecha de vencimiento 11/05/2024.

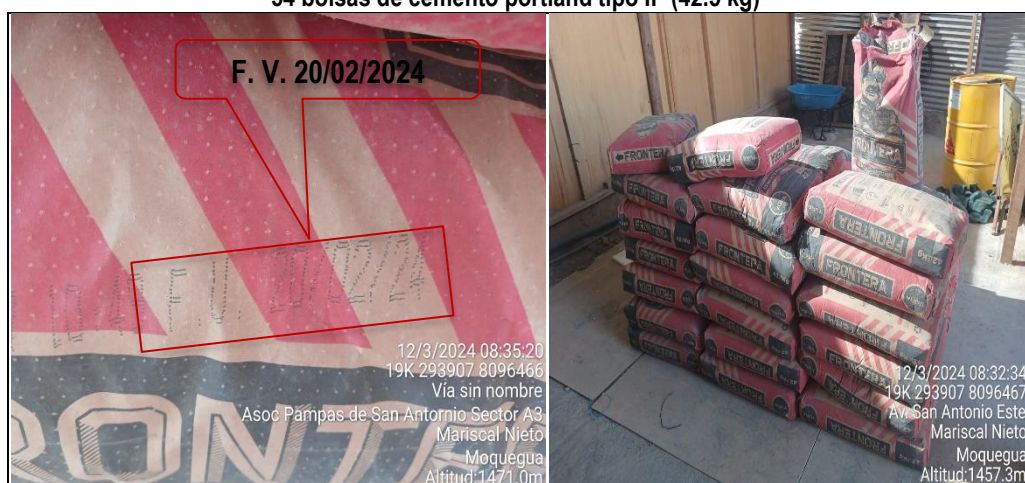
**Imagen n.º 9**  
**54 bolsas de cemento portland tipo IP (42.5 kg)**

En la inspección física realizada el 12 de marzo del 2024 se encontró 54 bolsas de cemento portland tipo IP marca frontera con fecha de vencimiento 20/02/2024.

Al respecto es preciso señalar que, el uso de cemento vencido en la ejecución de la obra, podría afectar la calidad del concreto y no alcanzar la resistencia de diseño y calidad requerida según especificaciones técnicas.

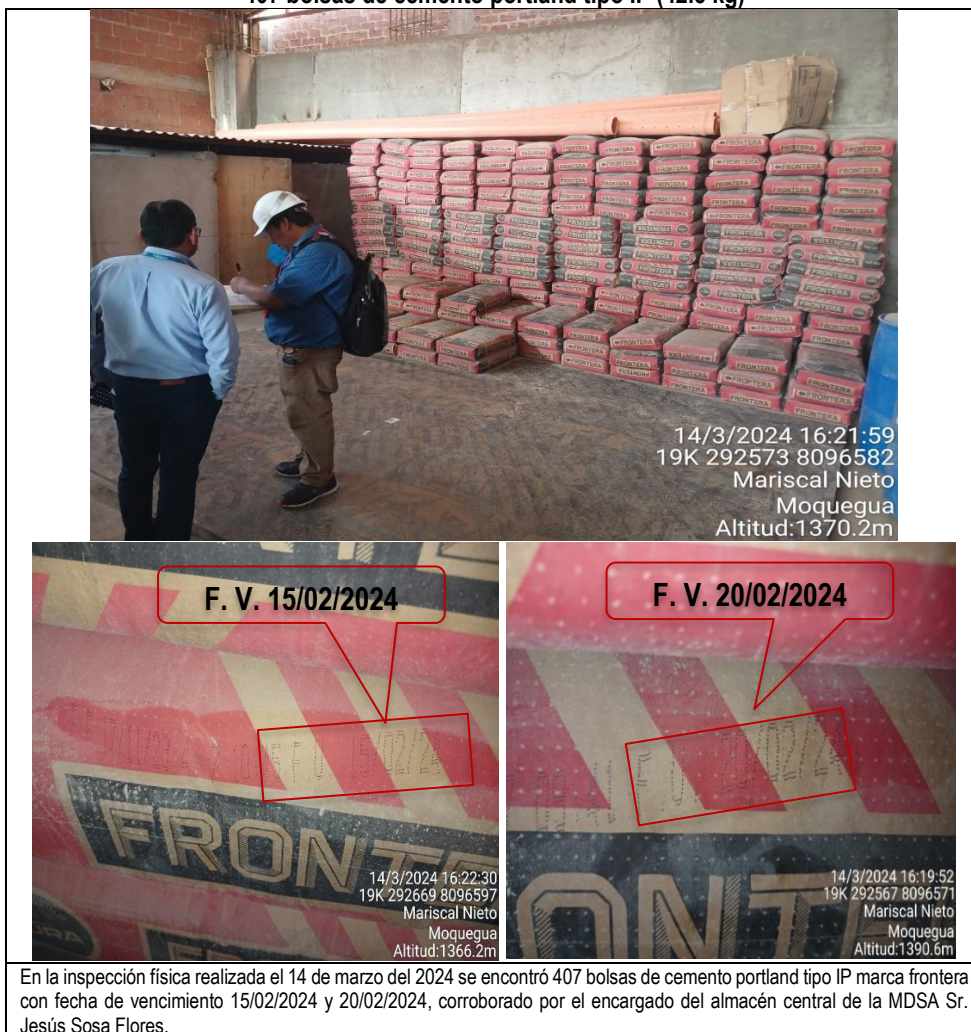
**Panel de imágenes n. ° 10**  
**407 bolsas de cemento portland tipo IP (42.5 kg)**

A continuación, el encargado del almacén central indica que el día 14/03/2024 en horas de la mañana los responsables de obra hicieron un retiro de 140 bolsas de cemento, lo cual fue corroborado por la almacenera de obra y residente de obra, las cuales fueron llevadas a frentes de trabajo del día (14 de marzo de 2024); por lo que, en el almacén central de la entidad, se habrían almacenado 547 bolsas de cemento con fechas de vencimiento del 15/02/2024 y 20/02/2024.

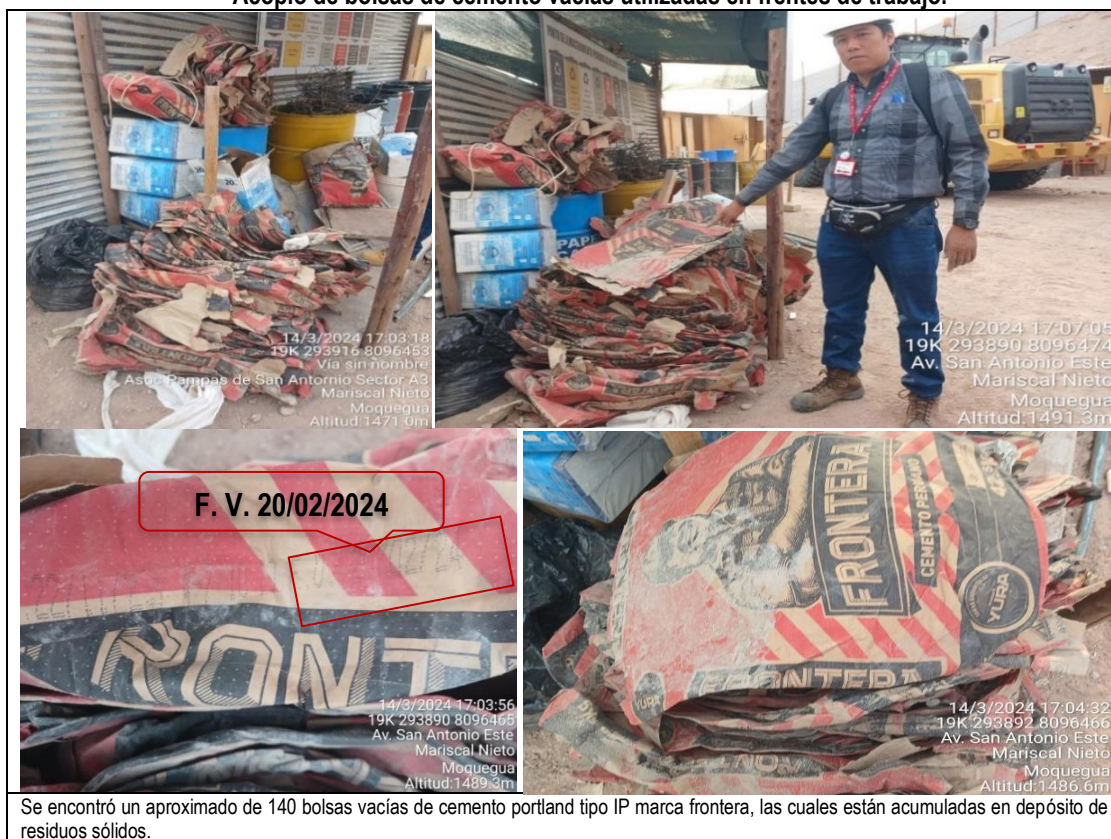
**Imagen n.º 12**  
**Acopio de bolsas de cemento vacías utilizadas en frentes de trabajo.**

Por lo tanto, en la inspección efectuada por la comisión de control al almacén de la obra y almacén central de la entidad, los días 12 y 14 de marzo de 2024, se encontró un total de 601 bolsas de cemento con fechas de vencimiento de 15 y 20 de febrero de 2024; de los cuales 54 bolsas de cemento corresponden al almacén de la obra; 407 bolsas de cemento corresponden al almacén central de la entidad y 140 bolsas de cemento se habrían utilizado en la construcción de veredas.

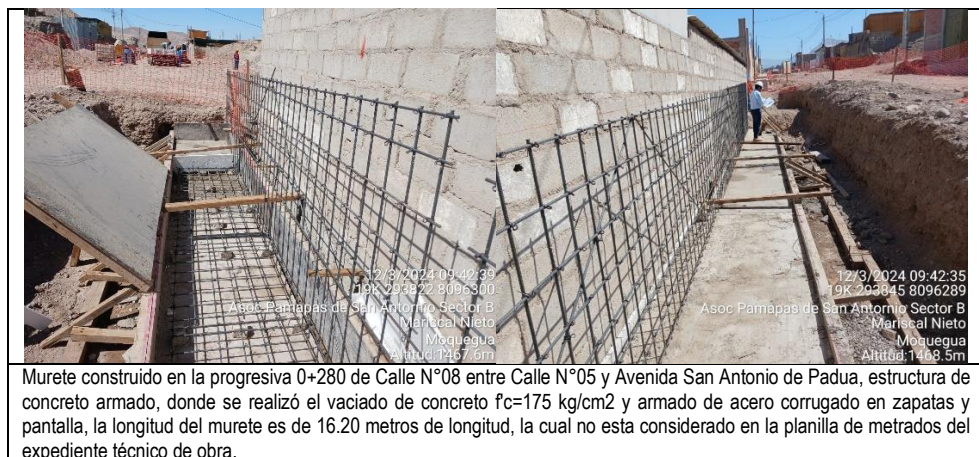
Imagen n. ° 14  
Trabajos de vaciado de concreto  $f_c=175 \text{ kg/cm}^2$  en zapatas y armado de acero corrugado en zapatas y pantallas

En las imágenes siguientes se ve la construcción de muretes de concreto armado las cuales no están considerados en la planilla de metrados del expediente técnico de obra la cual se ubica en la progresiva 0+280 de la lámina PP-5 del expediente técnico de obra de Calle N°08 entre la Calle N°05 y Avenida San Antonio de Padua, se observa el armado de acero corrugado en zapatas y pantallas de muretes y vaciado de zapatas con concreto  $f_c=175 \text{ kg/cm}^2$ .

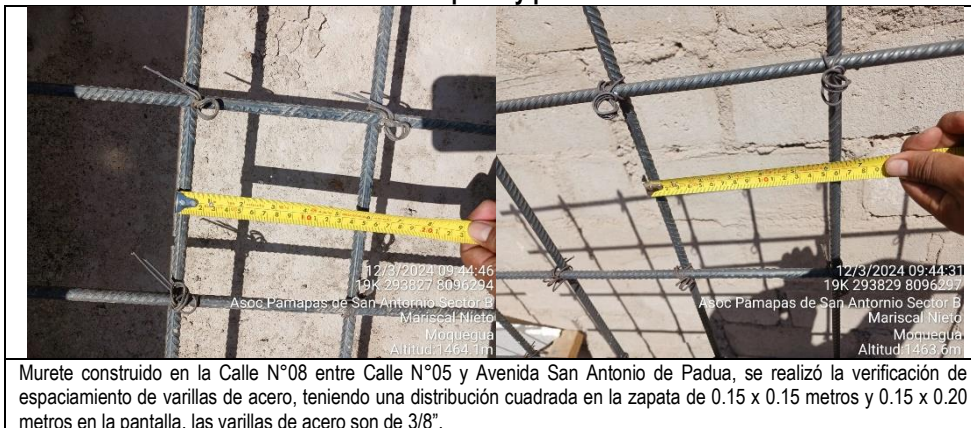
**Imagen n.º 15**  
**Trabajos de vaciado de concreto  $f'c=175 \text{ kg/cm}^2$  en zapatas y armado de acero corrugado en zapatas y pantallas**

Murete construido en la Calle N°08 entre Calle N°05 y Avenida San Antonio de Padua, se realizó la verificación de espaciamiento de varillas de acero, teniendo una distribución cuadrada en la zapata de 0.15 x 0.15 metros y 0.15 x 0.20 metros en la pantalla, las varillas de acero son de 3/8".

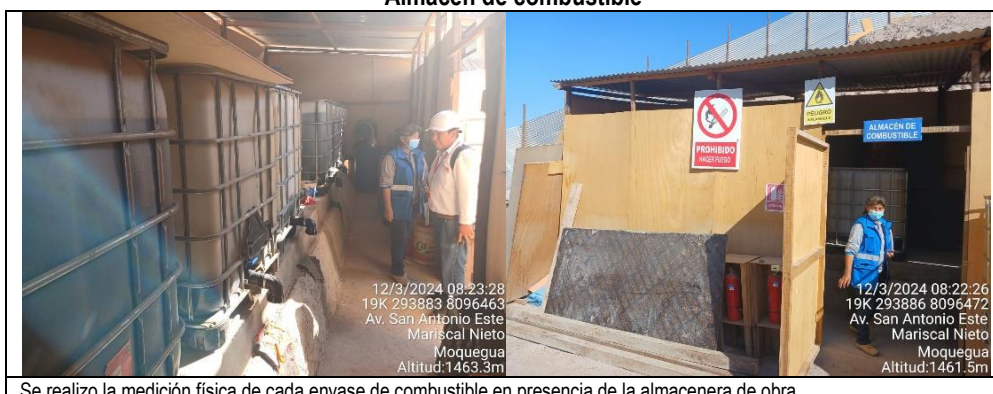
**Imagen n. ° 24**  
**Almacén de combustible**

Se realizó la medición física de cada envase de combustible en presencia de la almacenadora de obra.

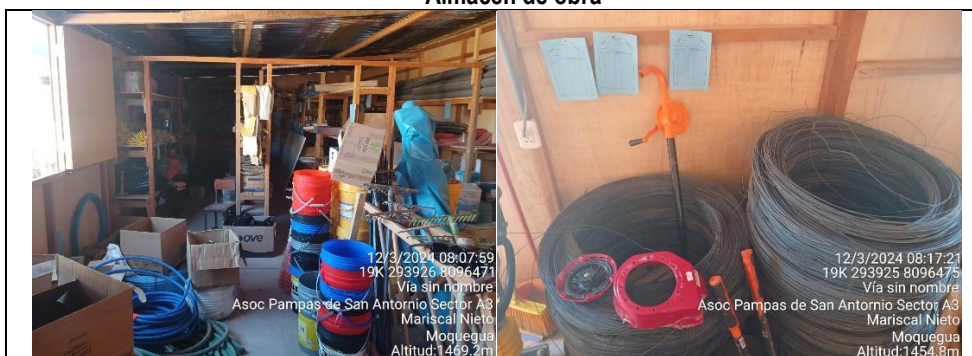
**Imagen n. ° 25**  
**Almacén de obra**

Ambiente de almacén de obra, el cuaderno de almacén y Kardex visible de almacén no se encuentran actualizados.

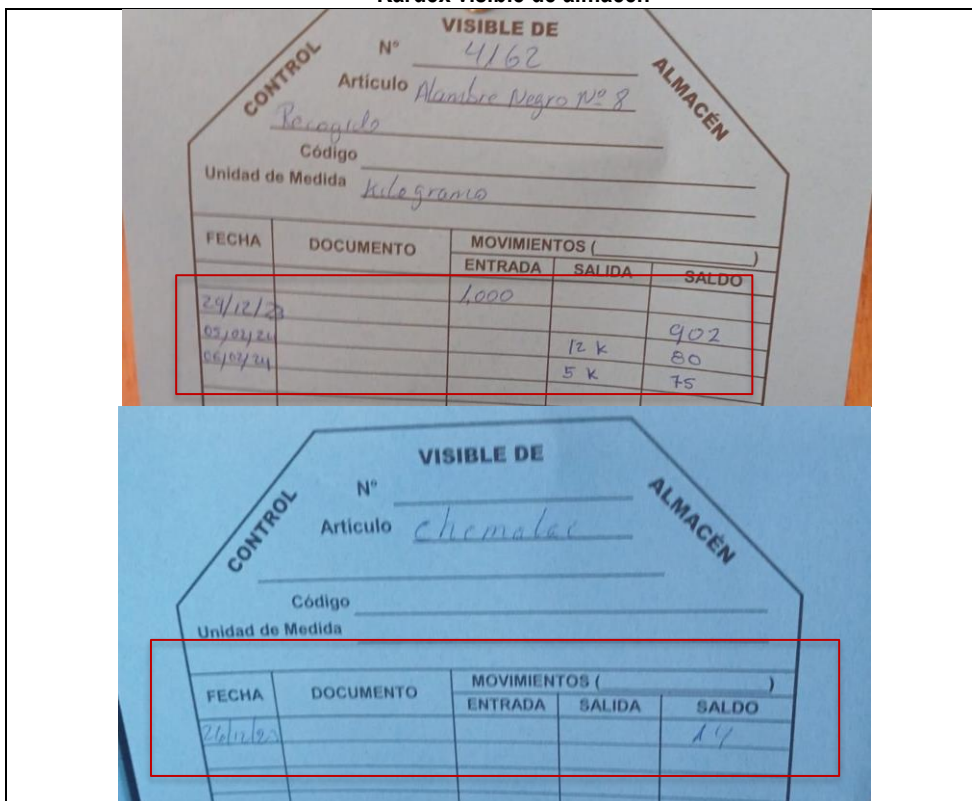
**Imagen n. ° 26**  
**Kardex visible de almacén**

Se realizó la verificación de Kardex visible de almacén el cual se encuentra desactualizado, Alambre negro N°8 última fecha actualización el 06/02/24 y Chemalac última fecha de actualización el 26/12/23, teniendo en cuenta que actualmente se vienen ejecutando partidas de encofrado de veredas donde dichos materiales son usados.

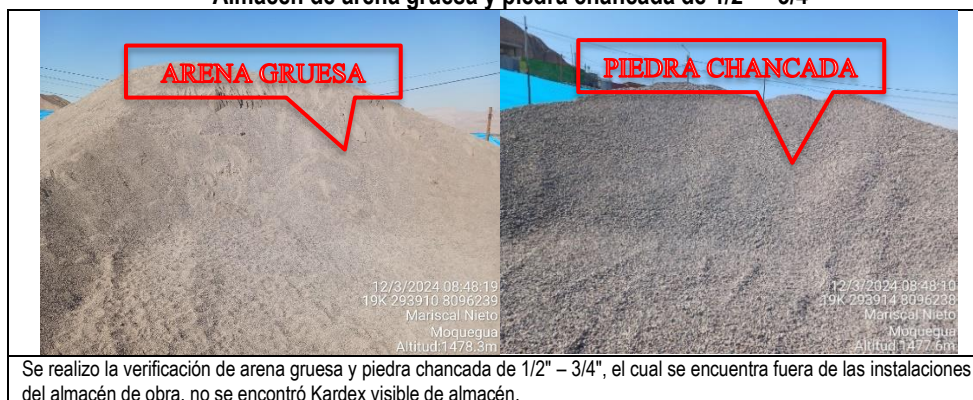
Imagen n.º 27  
Almacén de arena gruesa y piedra chancada de 1/2" – 3/4"

Adicionalmente, se realizó la visita al almacén de arena gruesa y piedra chancada conjuntamente con la almacenadora de obra; encontrándose arena gruesa y piedra chancada de 1/2" – 3/4" que no cuentan con Kardex visibles de almacén, tal como se muestra en la imagen siguiente:
