**INFORME DE HITO DE CONTROL
N° 026-2024-OCI/0446-SCC**

**“RENOVACIÓN RED MATRIZ EN LA ASOCIACIÓN 12 DE
DICIEMBRE, LAS VIÑAS, SAN PEDRO Y SAN PABLO, 12 DE
JUNIO, 8 DE DICIEMBRE Y MACCHU PICCHU, DISTRITO DE
SAN ANTONIO - MARISCAL NIETO - MOQUEGUA”**

**HITO DE CONTROL N° 1: “EJECUCIÓN FÍSICA DEL
PROYECTO A MARZO DE 2024.”**

**PERÍODO DE EVALUACIÓN:
DEL 11 AL 15 DE MARZO DE 2024**

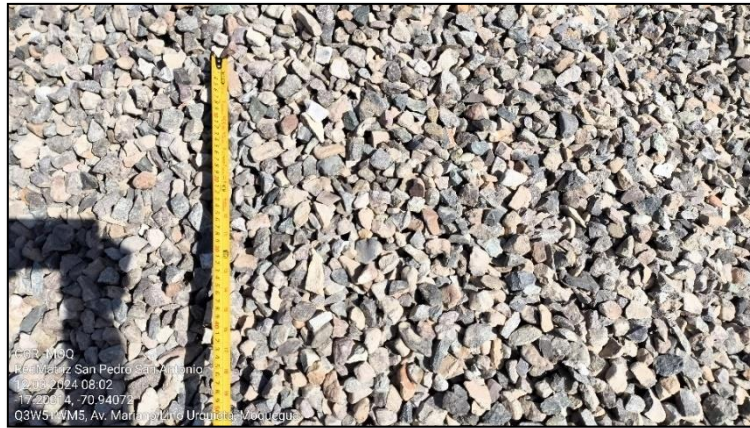
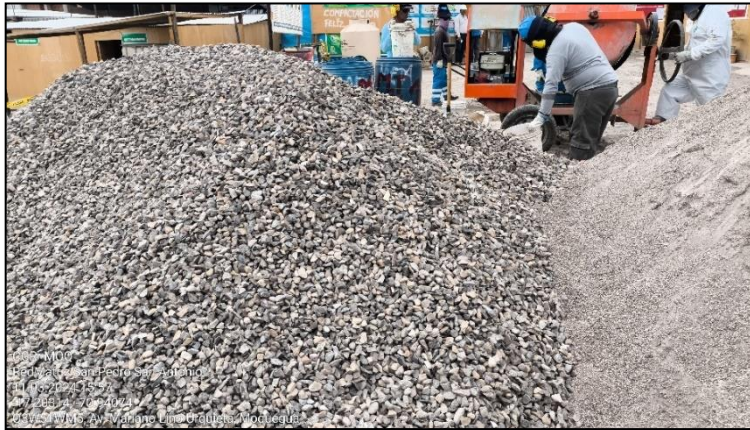
Sin embargo, en la visita de inspección física se observó que los materiales usados para el vaciado de los buzones de concreto, no cumplirían con las especificaciones técnicas establecidas en la dosificación de la mezcla de concreto, debido a que el agregado grueso (piedra triturada) es mayor a los 3/4 de pulgada; tal como se observa en las siguientes imágenes:

Imágenes n.ºs 5 y 6
Agregado Grueso por encima de los $\frac{3}{4}$ de pulgada indicado en la dosificación de concreto

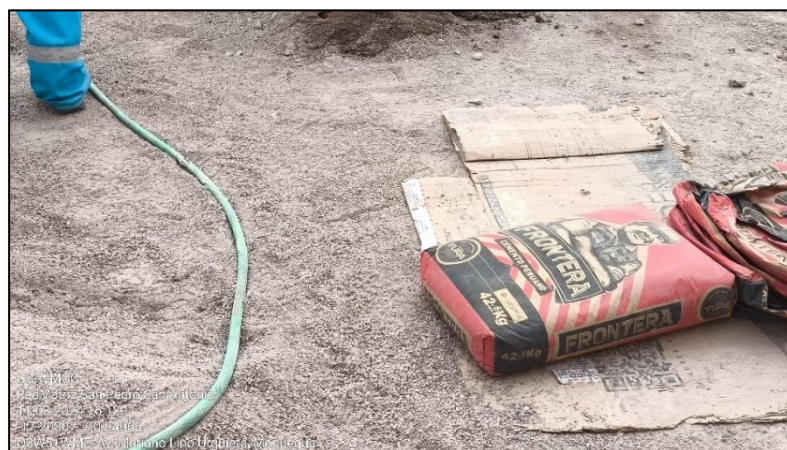
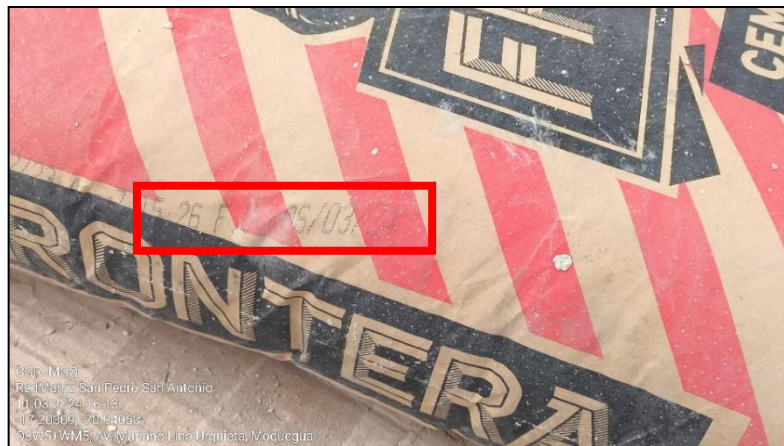
Adicionalmente, en la inspección física realizada el 12 de marzo de 2024, se observó que en la mezcla de concreto se usó cemento con fecha de vigencia vencida (6 de marzo de 2024), tal como se observa a continuación:

Imágenes n.ºs 7 y 8
Bolsas de cemento con fecha de vigencia vencida usadas para el vaciado de concreto del buzón n.º 542-C del 11/03/2024

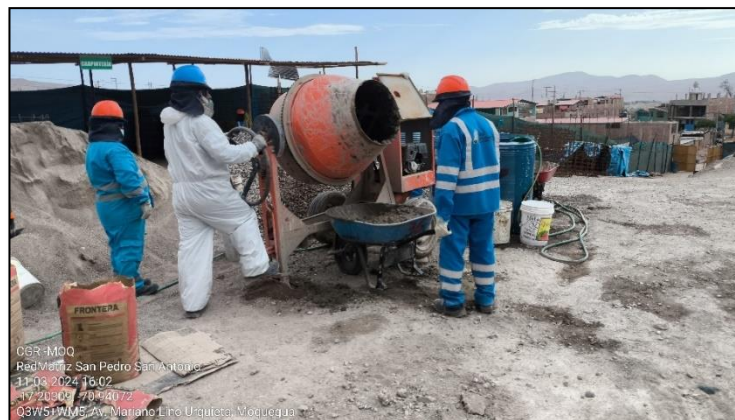
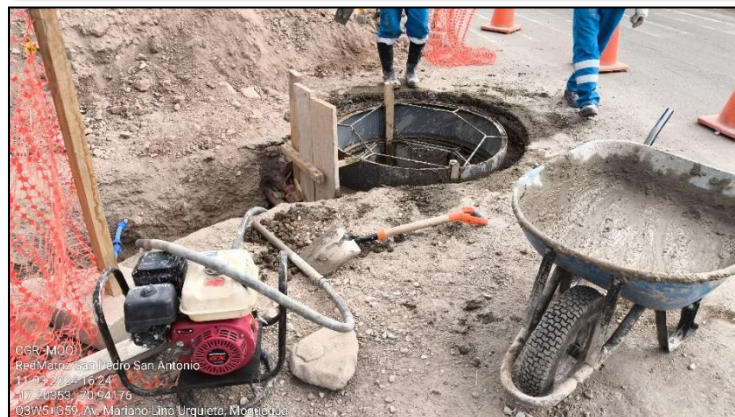
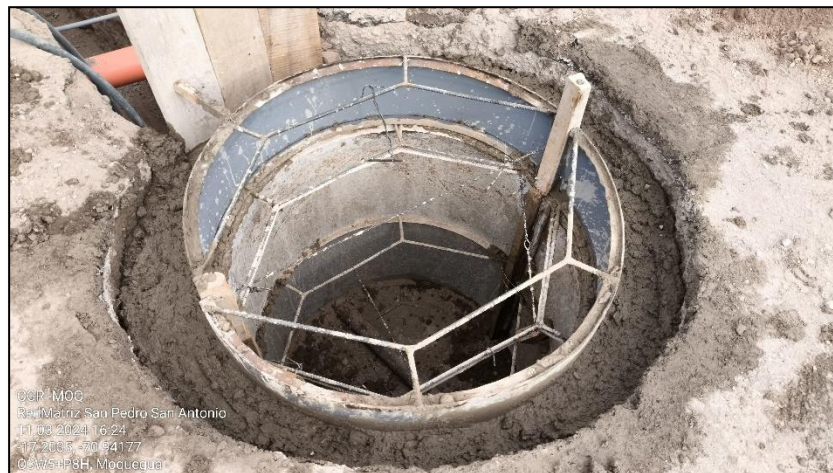
Se debe de mencionar que la mezcla de concreto con el agregado grueso (piedra triturada) que es mayor $\frac{3}{4}$ de pulgada y el cemento vencido, fue vaciado en el cuerpo del buzón 542-C, tal como consta en el Acta de Inspección que indica "2. Se verifico el tamaño del agregado grueso (piedra chancada), superando los $\frac{3}{4}$ " que indica la clasificación adjunta; adicionalmente se verificó su uso en el vaciado del cuerpo de buzón, ello el 11/03/24 (Buzón 542-C", lo mencionado se aprecia en las siguientes imágenes:

Imágenes n.ºs 9, 10 y 11
Bolsas de cemento con fecha de vigencia vencida usadas para el vaciado de concreto del buzón n.º 542-C del 11/03/2024

Los hechos descritos podrían afectar la resistencia, durabilidad y adherencia adecuada de las estructuras de concreto.

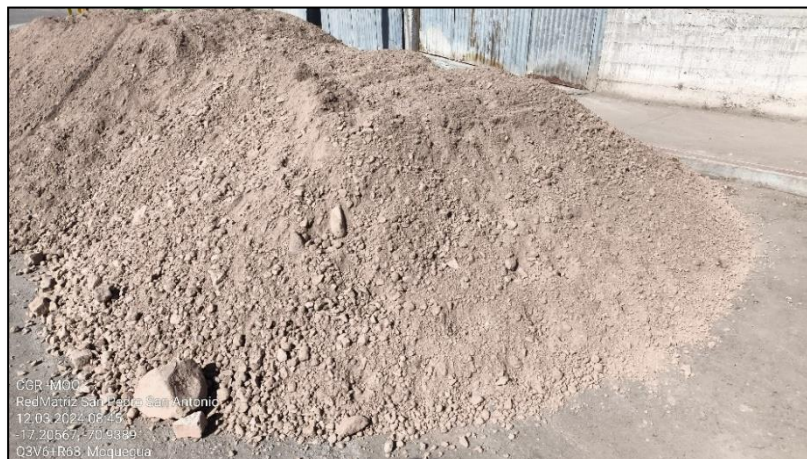
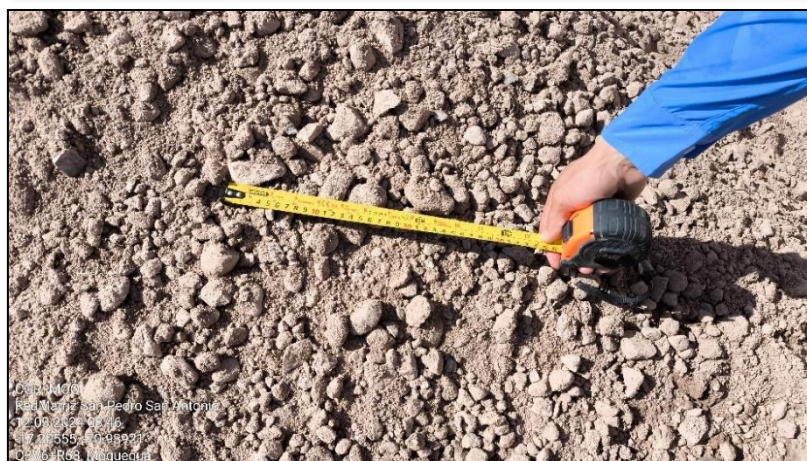
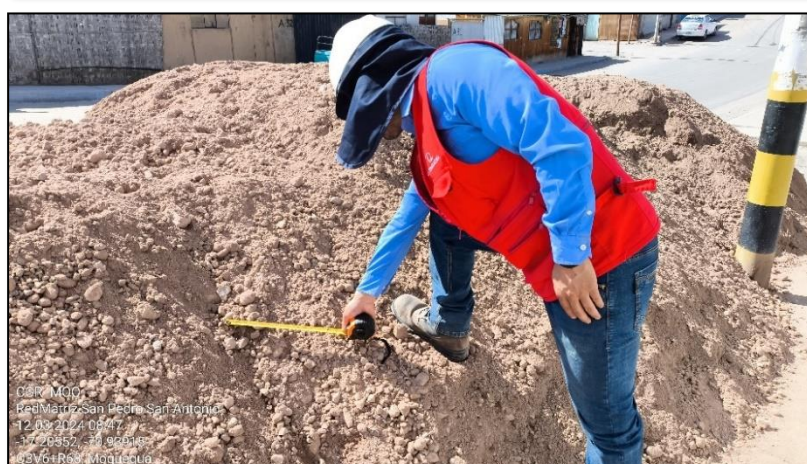
Además, se evidenció que, para el material de relleno se viene utilizando material de préstamo¹³ mostrado en las siguientes imágenes:

Imágenes n.ºs 20, 21 y 22
Material de préstamo usado como material de relleno encontrado en Obra

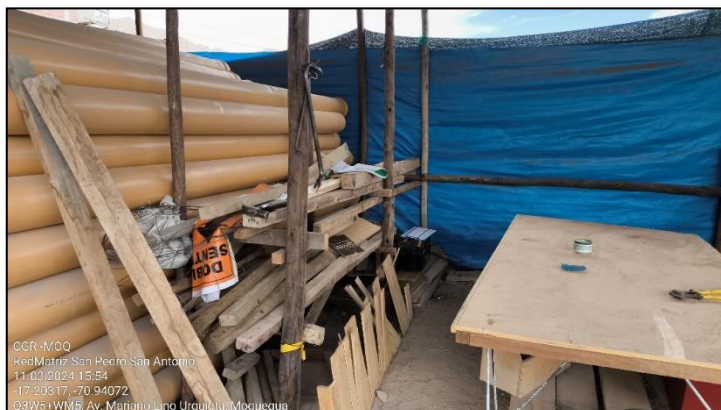
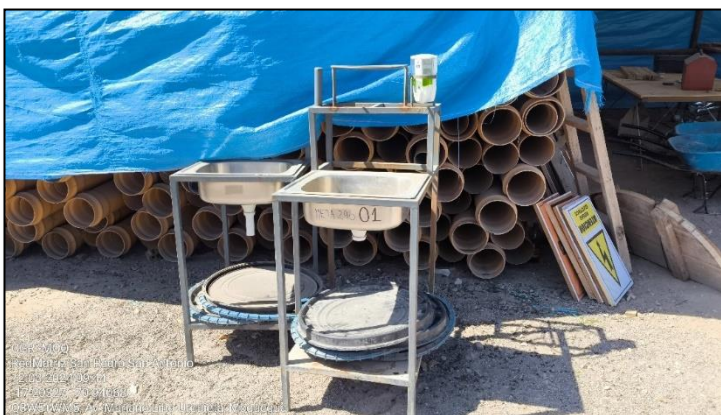
Sin embargo, durante la inspección física¹⁷ realizada por la Comisión de Control, se evidenció la existencia de deficiencias en el almacenaje de tuberías de alcantarillado, las cuales se encuentran ubicadas en la intemperie, en contacto directo con el suelo y apiladas con una altura mayor a 1,50m, omitiendo las especificaciones técnicas mencionadas, como se muestra a continuación:

Imágenes n.ºs 24 y 25
Tuberías de alcantarillado sanitario almacenado a la intemperie y en contacto con el suelo

La situación expuesta podría ocasionar el deterioro de las tuberías de alcantarillado afectando su adecuado funcionamiento.
