**INFORME DE HITO DE CONTROL
N° 032-2024-OCI/0446-SCC**

**EJECUCIÓN DEL PROYECTO: “CREACIÓN DEL SERVICIO
DEPORTIVO Y DE RECREACIÓN EN LA MZ “J” SECTOR A-
10, ASOCIACIÓN DE VIVIENDA 08 DE DICIEMBRE, JUNTA
VECINAL PROMUVI, DISTRITO DE SAN ANTONIO,
MARISCAL NIETO, MOQUEGUA”**

**HITO DE CONTROL N° 1 – EJECUCIÓN DE OBRA A MARZO
DE 2024.**

MOQUEGUA, 27 DE MARZO DE 2024

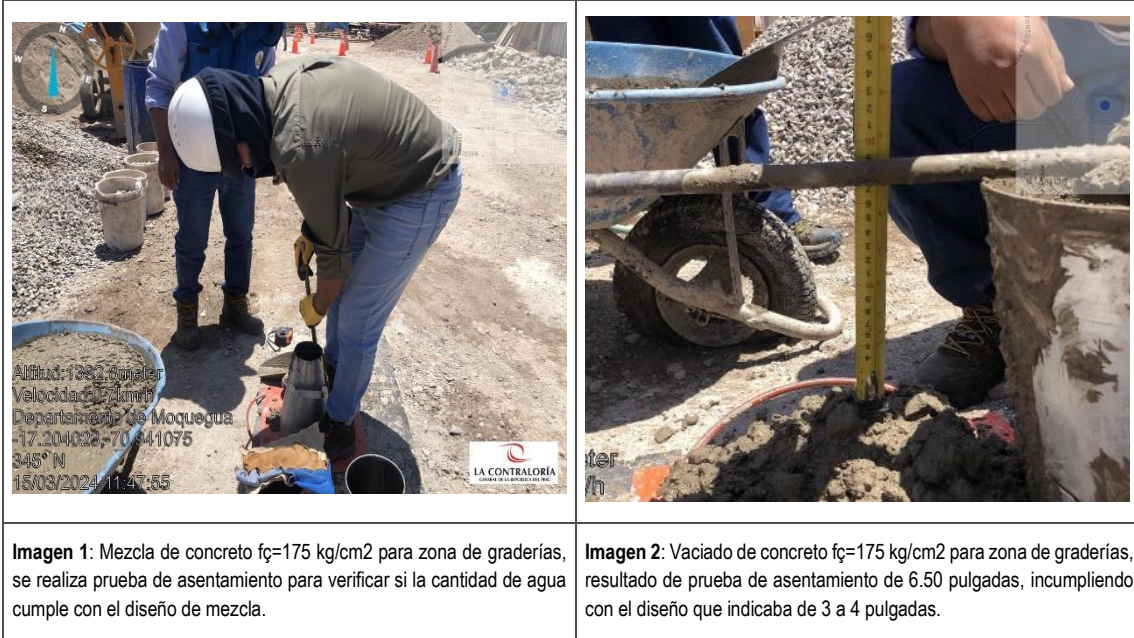
Imagen n.º 1 y 2
Inspección física Losa deportiva 8 de diciembre Asoc. Promuvi

6) ... la comisión se percató que la mezcla se encontraba bastante suelta por lo que solicitó al residente de obra se le proporcionara el diseño de mezcla que estaba utilizando para el control de su dosificación, para lo cual el residente de obra alcanzó la documentación solicitada, posterior a ello la comisión con la intención de comprobar la cantidad de agua que se estaba utilizando en la mezcla de concreto solicitó una prueba de asentamiento o también llamado “slump” a raíz que el diseño mandaba un slump de 3 a 4 pulgadas, luego de ello **el personal de la obra realizó el**

ensayo de slump dando como resultado un asentamiento de 6.50 pulgadas lo cual comprueba que no se venía cumpliendo el diseño (...) (énfasis agregado)

Tal como se muestra en las imágenes anteriores, se verificó que el resultado de la prueba de asentamiento fue de 6,50 pulgadas, por lo que se procedió a verificar el documento de diseño de mezcla, el que correspondía a un diseño de mezcla de $f_c = 175$ kg/cm² de 15 de abril de 2023, el cual se realizó considerando agregados de la cantera “Las Congas”, tal como se muestra en la imagen siguiente:

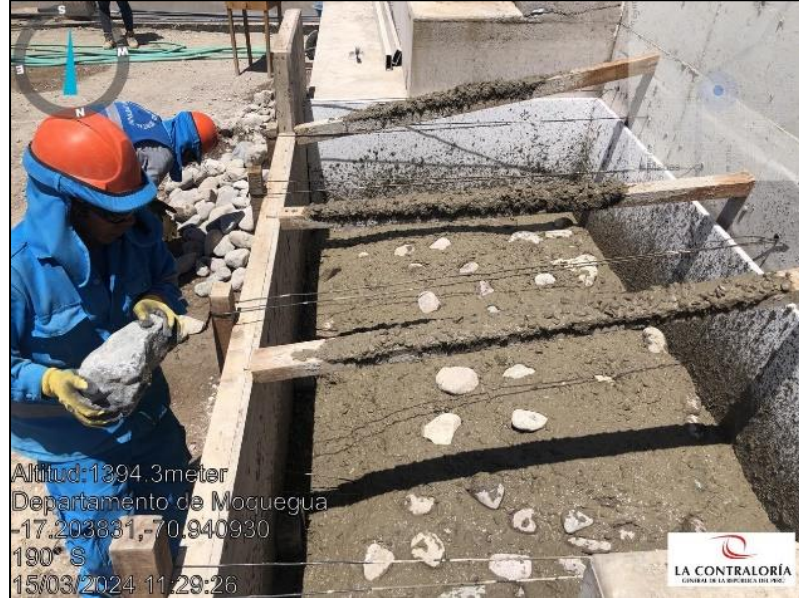
Imagen n.º 6
Vaciado de graderías concreto ciclópeo de $f'c=175$ kg/cm²

Así también, durante el vaciado de la gradería, se debe precisar que la Comisión de Control Concurrente, observó que ya se había completado con gran parte de la gradería, siguiendo el

mismo proceso constructivo, mismo que generó juntas frías entre los peldaños, como las que se observan a continuación:

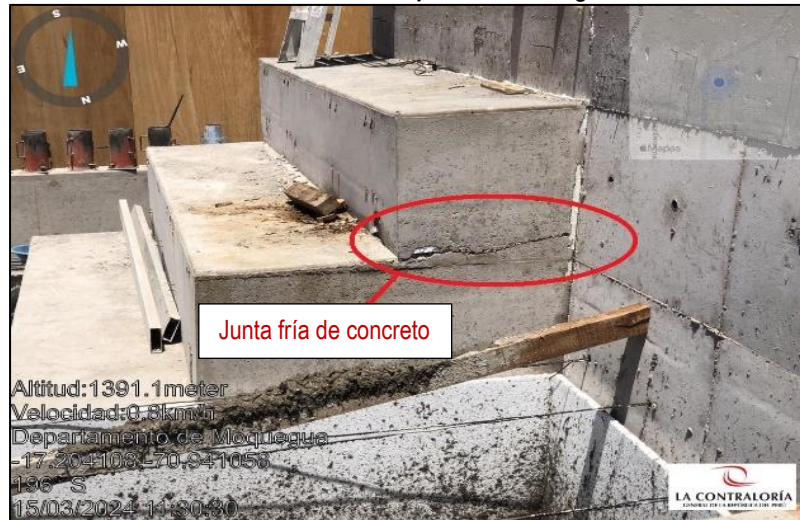
Imagen n.º 7
Junta fría entre los peldaños de la gradería

Además, se pudo observar que el acabado en los trabajos ejecutados no garantiza la durabilidad del elemento vaciado; se han observado juntas frías⁶ entre los vaciados de los peldaños de la gradería, así como un deficiente curado de los elementos de concreto, ambos hechos se consignaron en acta⁷ con registro fotográfico:

⁶ Una junta fría lisa en el concreto es un plano débil no tratado causado por la interrupción de suministro de mezcla en el vaciado que puede afectar de manera considerable el desempeño de un sistema estructural.

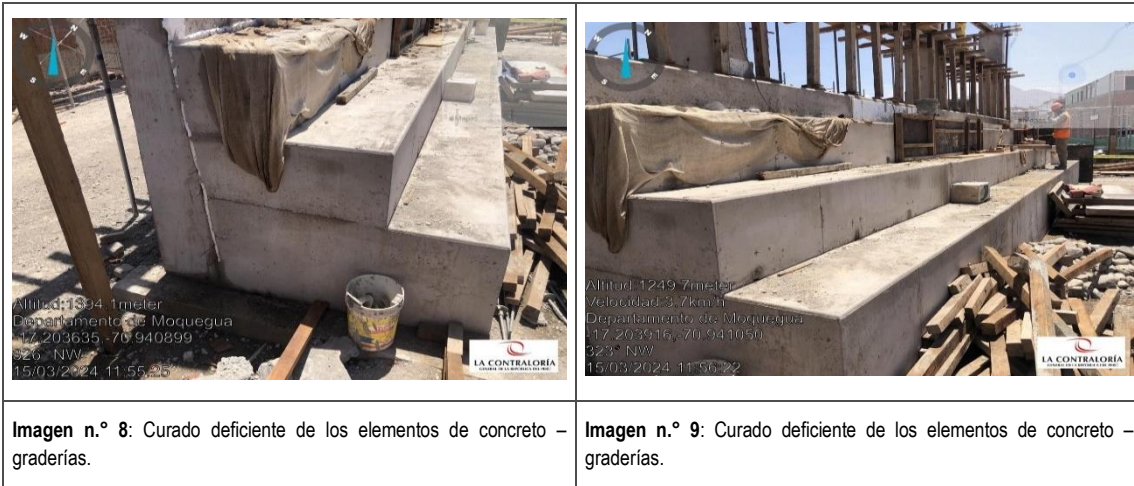
Imagen n.º 8 y 9
Proceso de curado de concreto

En cuanto a las graderías también pudo observar que se viene realizando vaciado de un concreto ciclópeo con un porcentaje de piedra sobre tamaño de 8 pulgadas aproximadamente, los vaciados se estaban realizando por separado de acuerdo a los peldaños (peldaño a peldaño) este proceso viene generando juntas frías que son notorias a la vista a un lado de la gradería, el residente de obra indicó que no se ha considerado utilizar un puente de adherencia que garantice una pega adecuada y evitar estas juntas frías. Por otro lado, se observa que la sección de las graderías se encontraba en proceso de curado de los elementos de concreto, sin embargo, las graderías estaban secas con mantos sin humedecer.

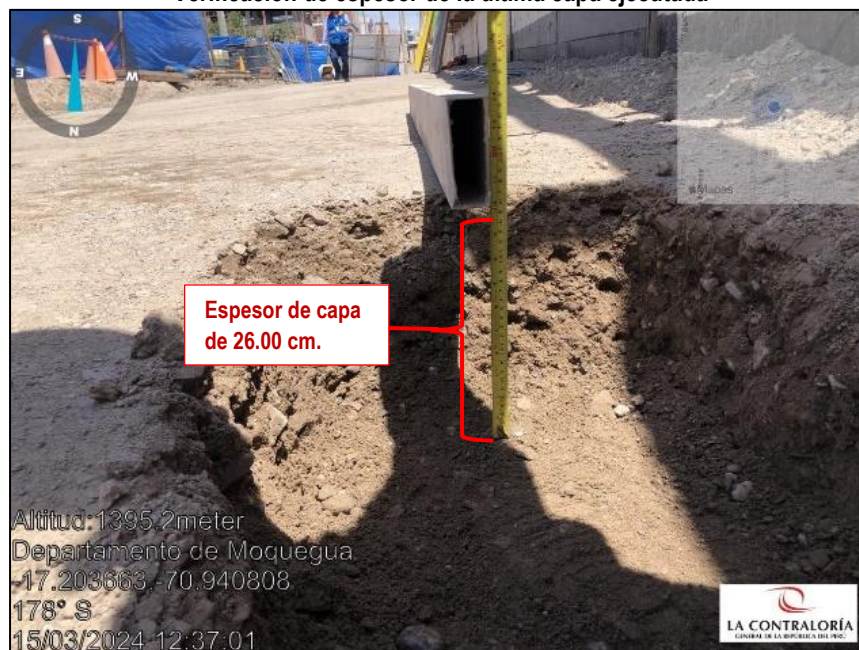
Imagen n.º 10
Verificación de espesor de la última capa ejecutada

*(...)
que se venían ejecutando los rellenos con material de préstamo y que se estaban cumpliendo con los controles de compactación en cada capa de acuerdo a las especificaciones técnicas; la comisión procedió a verificar el espesor de la última capa compactada teniendo como resultado al inicio del tramo compactado un espesor de capa de 20 cm y al final del tramo compactado un espesor de capa de 26 centímetros
(...)*

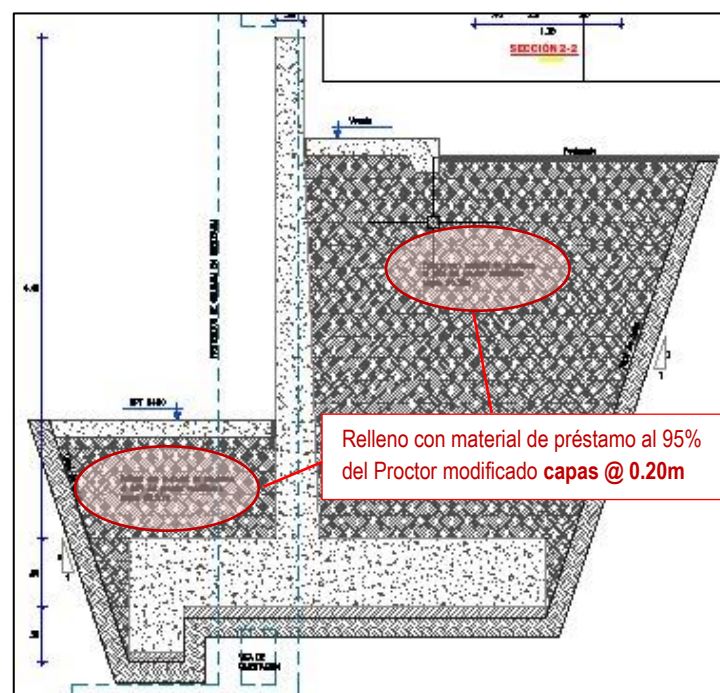
Imagen n.º 11
Detalle de Muro MCA-1 – Plano E-01

Así mismo, el Plano E-01 del Cerco Perimétrico Planta General, señala un relleno con material de préstamo al 95% del Proctor modificado en capas de 20 cm, tal como lo muestra la imagen siguiente:

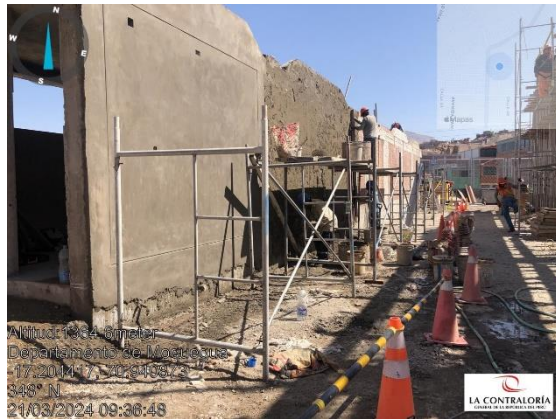
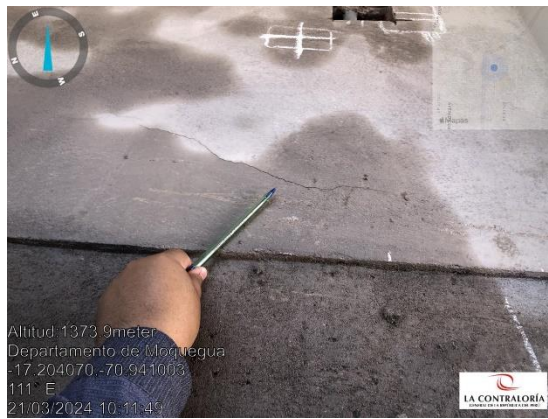
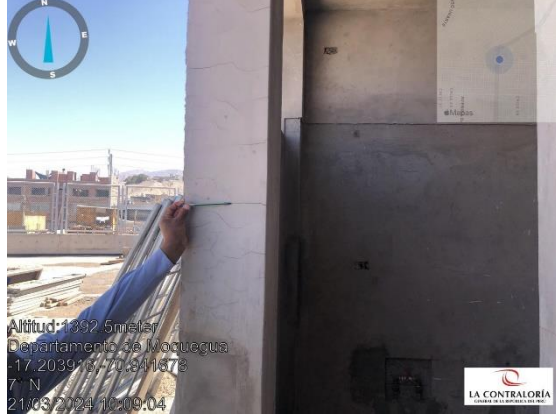
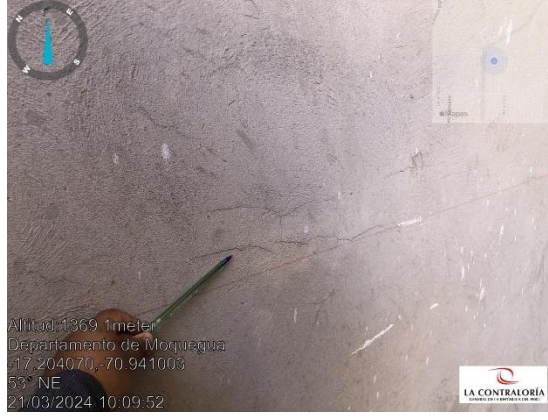
Imagen n.º 12, 13, 14 y 15

<p>Altitud: 1373.9meters Departamento de Moquegua 17.204070 - 70.941003 111° E 21/03/2024 10:11:49</p>
<p>Imagen n.º 12: Actividad de tarrajeo de superficies en exteriores zona de vestidores y baños</p>	<p>Imagen n.º 13: Superficies interiores en zona de vestidores y baños, se encuentran rajados.</p>

<p>Altitud: 1369.1meters Departamento de Moquegua 17.204070 - 70.941003 63° NE 21/03/2024 10:09:52</p>
<p>Imagen n.º 14: Superficies interiores en zona de vestidores y baños, se encuentran rajados.</p>	<p>Imagen n.º 15: Superficies interiores en zona de vestidores y baños, se encuentran rajados.</p>

La situación descrita, podría comprometer el acabado y resultar en el deterioro prematuro de las superficies.

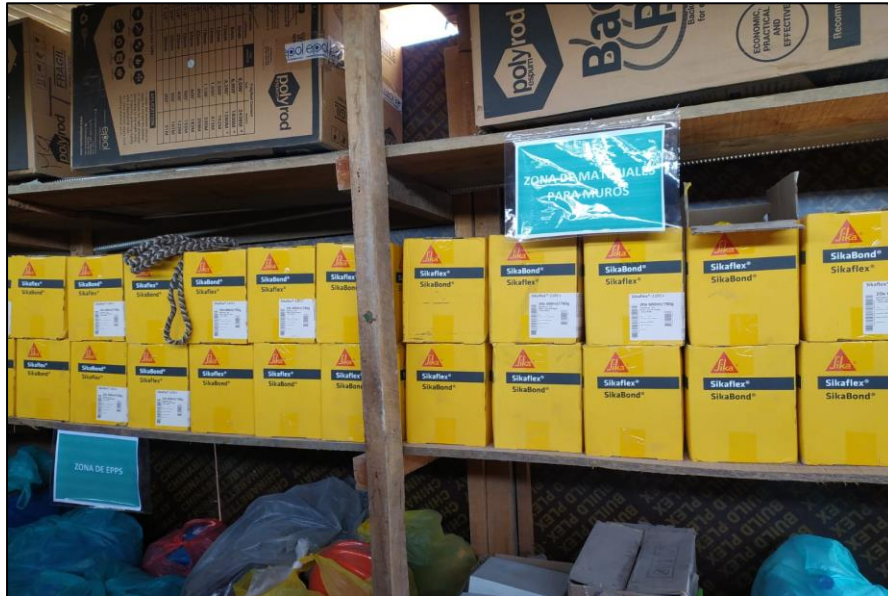
Durante la visita realizada el 15 de marzo de 2024¹², se pudo constatar que, el almacén de obra no contaba con las fichas de Control visible de almacén¹³ y aquellas fichas presentes no se encontraban actualizadas.

Imagen n.º 16
Productos en almacén de la obra sin la ficha de Control Visible de Almacén.

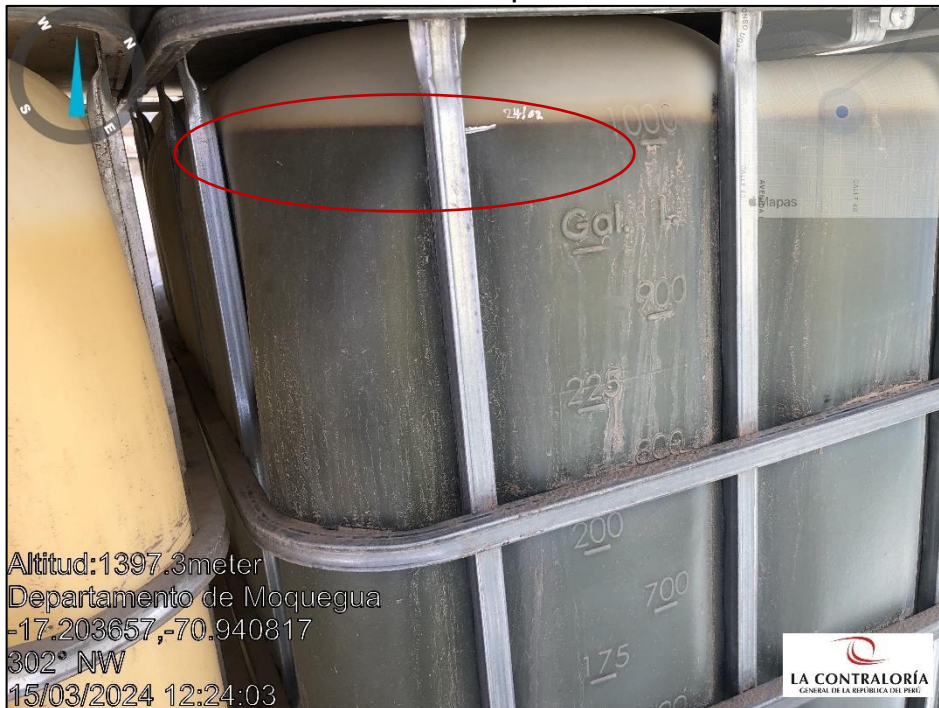
Imagen n.º 21
Cantidad de combustible presente en la obra

Tal como se observa en la imagen anterior, el combustible se encuentra a la intemperie, fuera del almacén, resguardado únicamente por la limitación de plástico azul en la parte posterior, generando un riesgo de robo o pérdida sobre este bien, del cual además no se viene llevando un adecuado control de consumo.

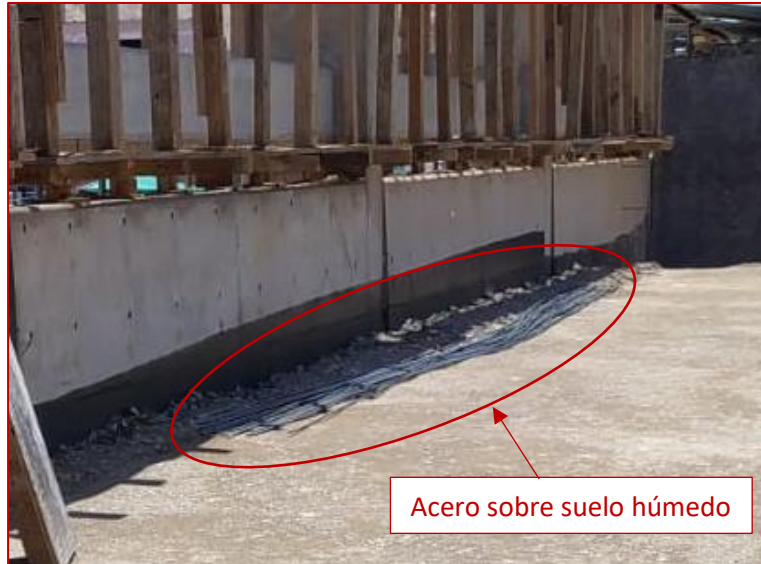
Prosiguiendo con la visita de inspección, se pudo observar que, alrededor de la zona de afectación de la obra se encuentran insumos tales como: combustible, acero, maderas a la intemperie o en precarias condiciones de almacenaje, tal como se observa en las imágenes a continuación:

Imagen n.º 22
Acero en intemperie sobre suelo húmedo

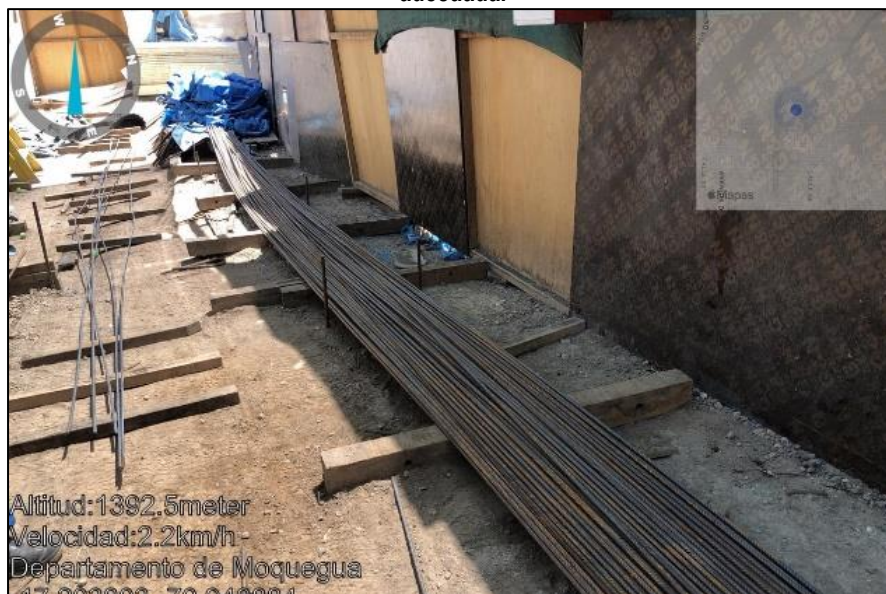
Imagen n.º 23
Acero con presencia de óxido por estar expuestas a la intemperie sin una cubierta adecuada.

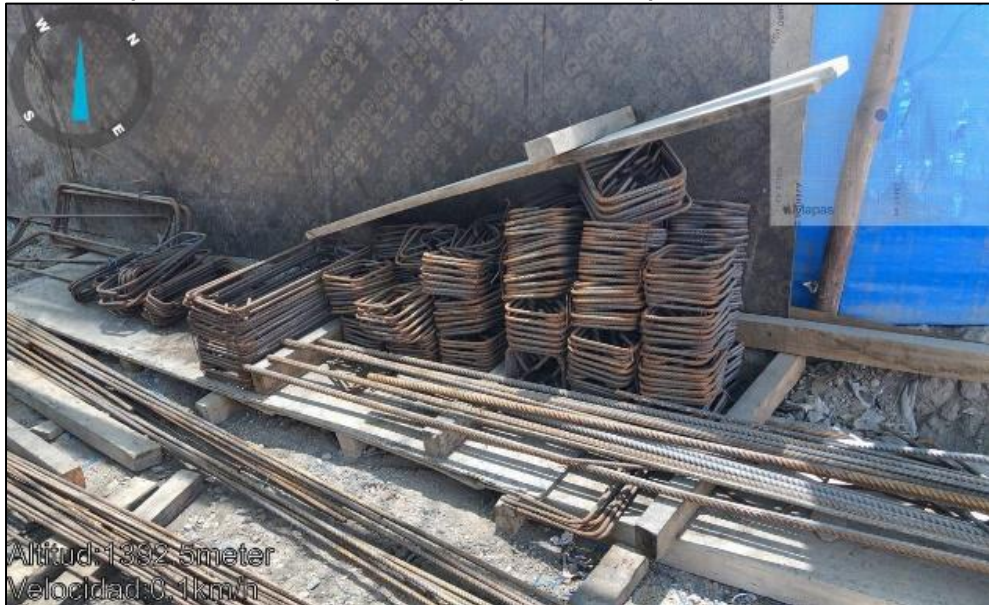
Imagen n.º 24

Acero con presencia de óxido por estar expuestas a la intemperie sin una cubierta adecuada

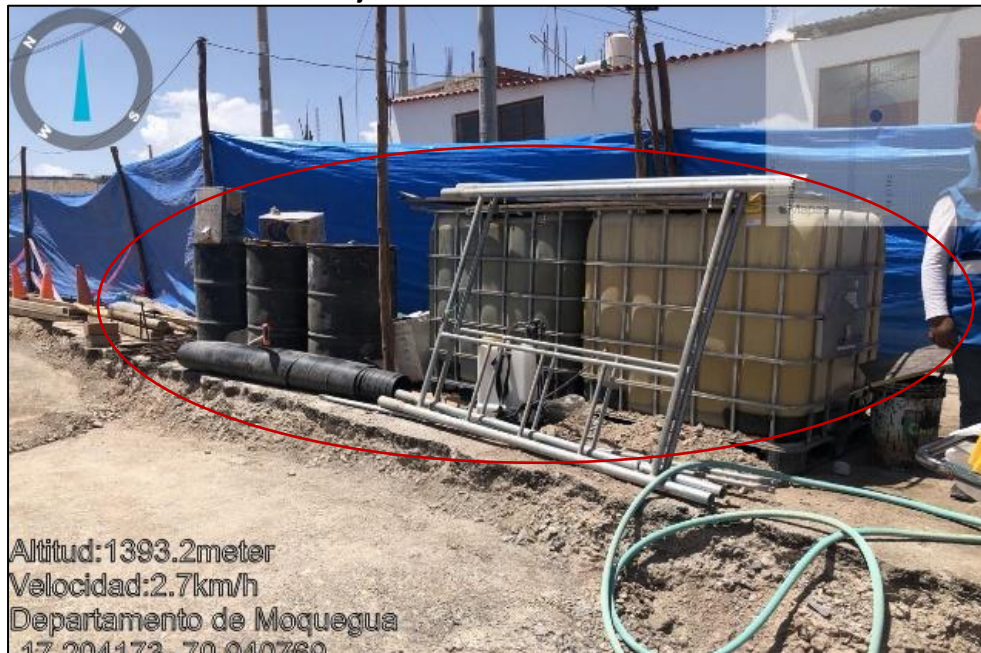
Imagen n.º 25

Almacenaje inadecuado de combustible diésel
