**INFORME DE HITO DE CONTROL  
N° 028-2024-OCI/0446 -SCC**

**“MEJORAMIENTO SERVICIO DE TRANSITABILIDAD  
VEHICULAR Y PEATONAL EN LAS AVENIDAS JOSÉ  
CARLOS MARIÁTEGUI Y MARISCAL DOMINGO NIETO -  
CRUCE SAN ANTONIO DE PADUA - AVENIDA N.º 01 - C. P.  
SAN ANTONIO, DISTRITO MOQUEGUA, MARISCAL NIETO,  
MOQUEGUA”**

**HITO DE CONTROL N° 1 – EJECUCIÓN FÍSICA DEL  
PROYECTO A MARZO DE 2024**

**MOQUEGUA, 22 DE MARZO DE 2024**

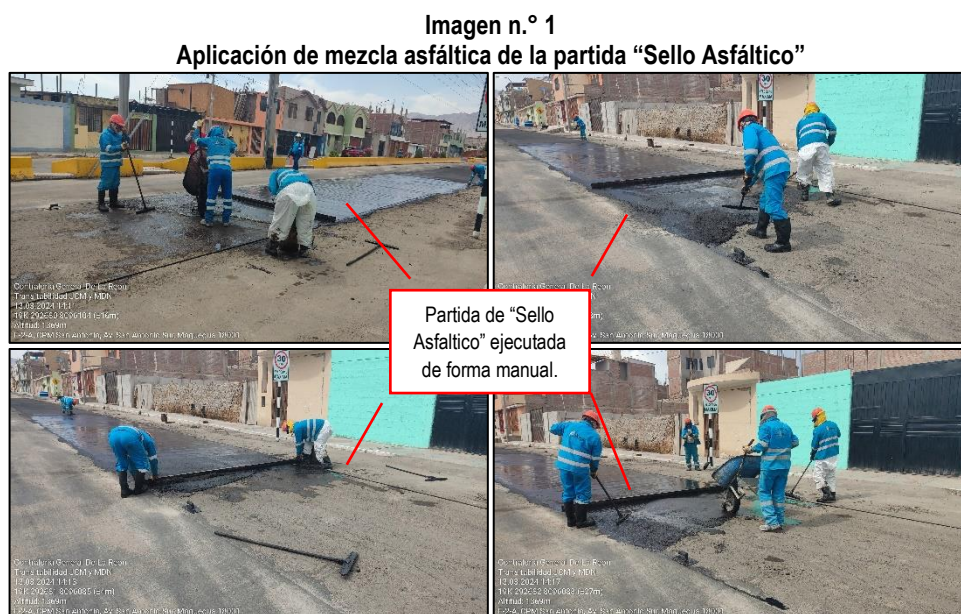
De la visita de inspección a obra realizada por la comisión de control el 13 de marzo de 2024, en presencia de la residente de obra, se pudo verificar la ejecución de los trabajos de la partida de “Sello Asfáltico”, conforme se muestra a continuación:

Como se puede apreciar en la imagen anterior, la actividad “Sello Asfáltico” viene siendo ejecutada de forma manual con una cuadrilla de 8 trabajadores (1 maestro de obra, 1 operario, 2 oficiales y 4 peones) y el uso de herramientas manuales (carretilla, escobas, cinta de madera, rastrillos y entre otros); además, se viene aplicando directamente una mezcla asfáltica mediante carretillas y el acabado utilizando un listón de madera.

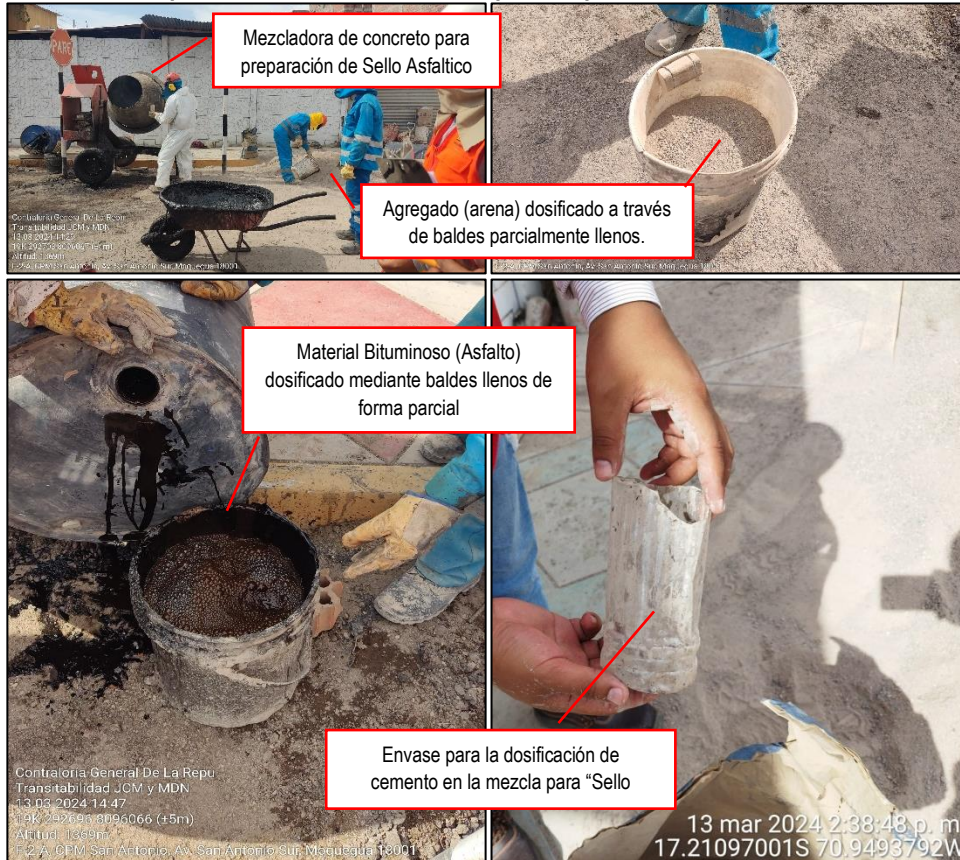
**Imagen n.º 2**  
**Preparación de la mezcla asfáltica para la aplicación del "Sello Asfáltico"**

Del mismo modo, en la visita también se verificó las tareas ejecutadas durante el proceso de preparación del “Sello Asfáltico”, en la cual se utilizó una mezcladora de concreto y baldes de plástico de 20 litros, conforme se muestra a continuación:

Respecto a la dosificación para la preparación de la mezcla asfáltica del 13 de marzo de 2024, la residente de obra señaló que se utilizaron las siguientes proporciones de insumos: 4 baldes de arena, 1 balde de emulsión asfáltica,  $\frac{3}{4}$  de balde de agua y 800 gramos de cemento, según consta en el Acta de Inspección Física n.º 002-2024-OCI/0446-SCC-H1-EDCQ de 13 de marzo de 2024.

No obstante, durante la visita de inspección, se verificó que en obra se estaban utilizando las siguientes proporciones:

- 128.00 kg<sup>2</sup> de arena (equivalentes a 4 baldes<sup>3</sup> de 20 litros) y
- 20 litros de ligante (1 balde<sup>4</sup> = 20 litros).

**Esta composición resulta en una proporción de 6.40 kg de arena por cada litro de ligante, fuera del rango de 8.7 a 16.0<sup>5</sup>.**

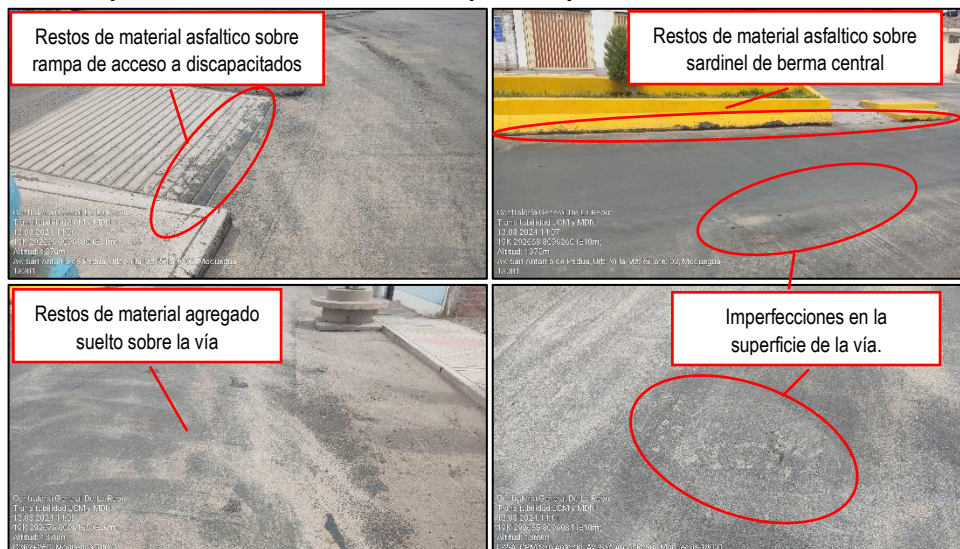
### Imagen n.º 3

Por otro lado, respecto al acabado final de la aplicación del “Sello Asfáltico” se detectaron algunas deficiencias conforme se muestra a continuación:

De la imagen anterior, se puede apreciar que quedan restos de la aplicación de material bituminoso (asfalto) en las rampas y sardineles de la vía, y aún no se ha realizado la limpieza de material

agregado (arena) que quedo suelto sobre la vía; además, existen imperfecciones a lo largo de la superficie tratada como producto de los trabajos de perfilado de la superficie con la cinta de madera o de huellas de calzado sobre el pavimento, lo cual indicaría deficiencias en el proceso de compactación del agregado.

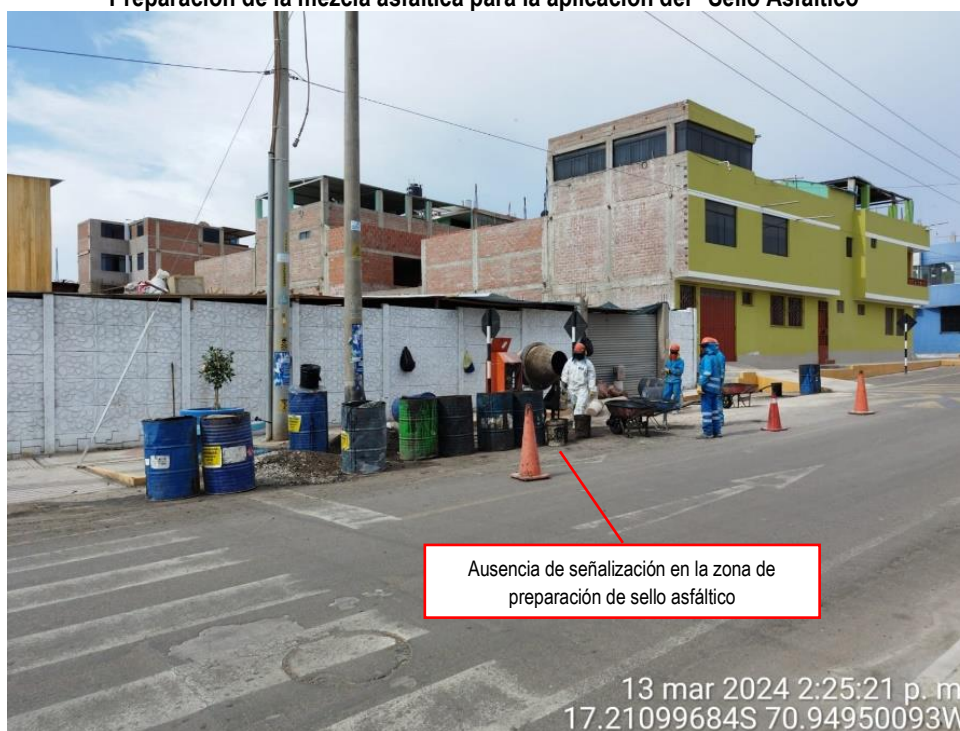
**Imagen n.° 4**  
**Preparación de la mezcla asfáltica para la aplicación del “Sello Asfáltico”**

En ese sentido, el día de la visita se verificó la ejecución de trabajos en las partidas “Colocación de sello asfáltico”<sup>12</sup> y “Conservación de áreas verdes”; no obstante, durante el desarrollo de la actividad no se advirtió la presencia de la señalización contemplada por el Plan de Seguridad y Salud del proyecto. Lo antes descrito, se evidencia en el acta n.° 02-2024-OCI/0446-SCC-H1-EDCQ de 13 marzo de 2024, en la que se constató lo siguiente: “Respecto al mapa de riesgos y evacuación, de la visita de inspección se advirtió la ausencia de señalización y barreras que impidan el paso de vehículos en las áreas donde se viene realizando la ejecución de partidas de obra. El prevencionista indicó que no se está colocando señalización y barreras debido a que estas se encontrarían deterioradas por el tiempo transcurrido (...) se han requerido al área de logística.”

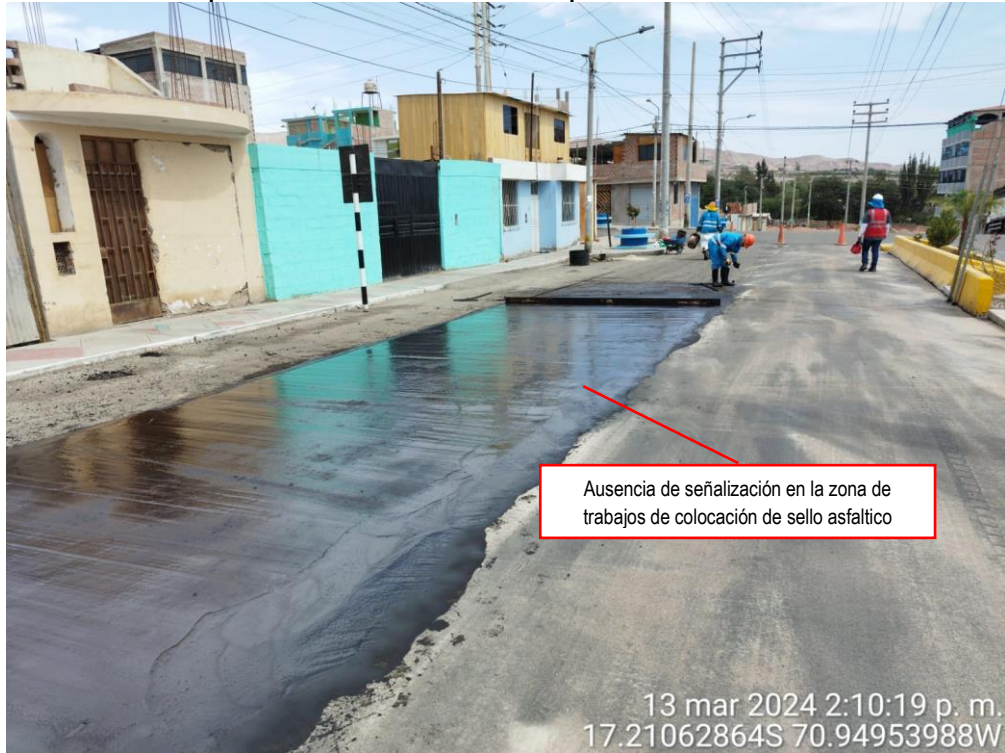
Imagen n.º 5  
Aplicación de mezcla asfáltica de la partida "Sello Asfáltico"

Ausencia de señalización en la zona de trabajos de colocación de sello asfáltico

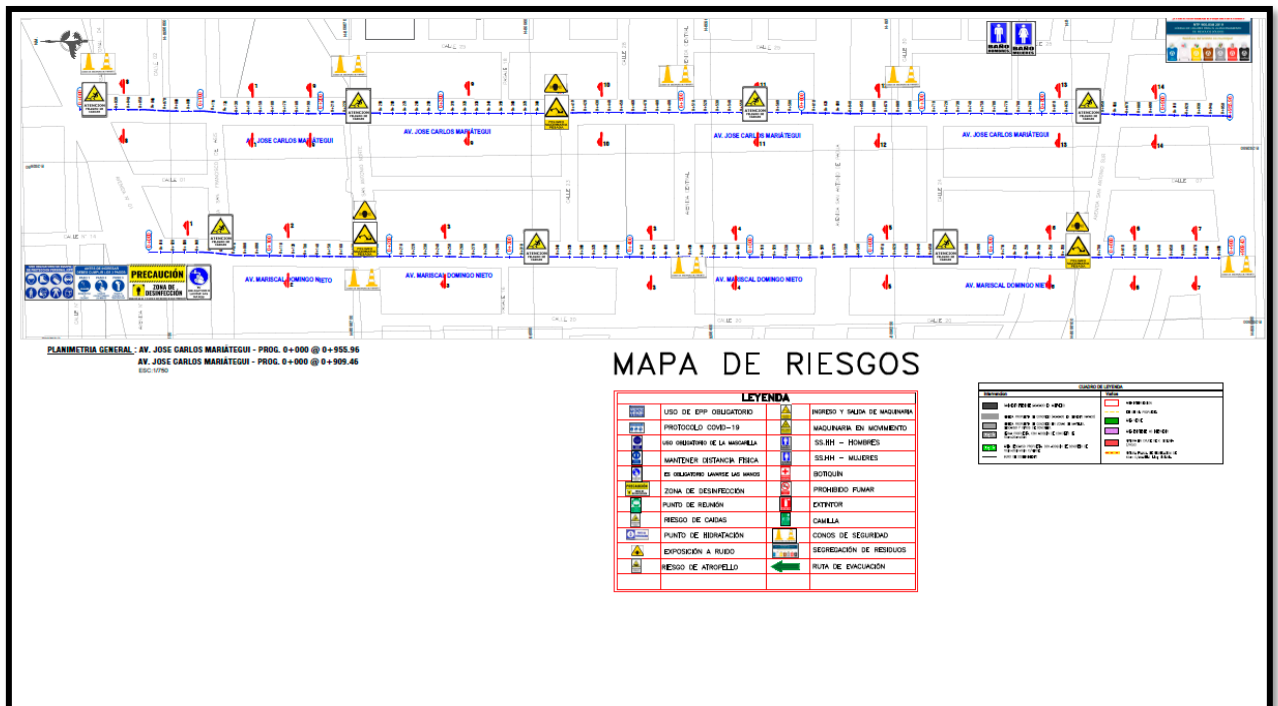
Imagen n.º 6  
Mapa de riesgos y señalizaciones del plan de seguridad y salud en el trabajo

En ese sentido, la comisión de control evidenció que el Mapa de Riesgos y Señalizaciones del Plan de Seguridad y Salud en el Trabajo del proyecto contemplaba una serie de señalizaciones, que permitirían identificar las zonas de mayor o menor riesgo frente a diferentes peligros; no obstante, durante la visita de inspección realizada el 13 de marzo de 2024, la comisión no encontró la colocación de ninguna de ellas.

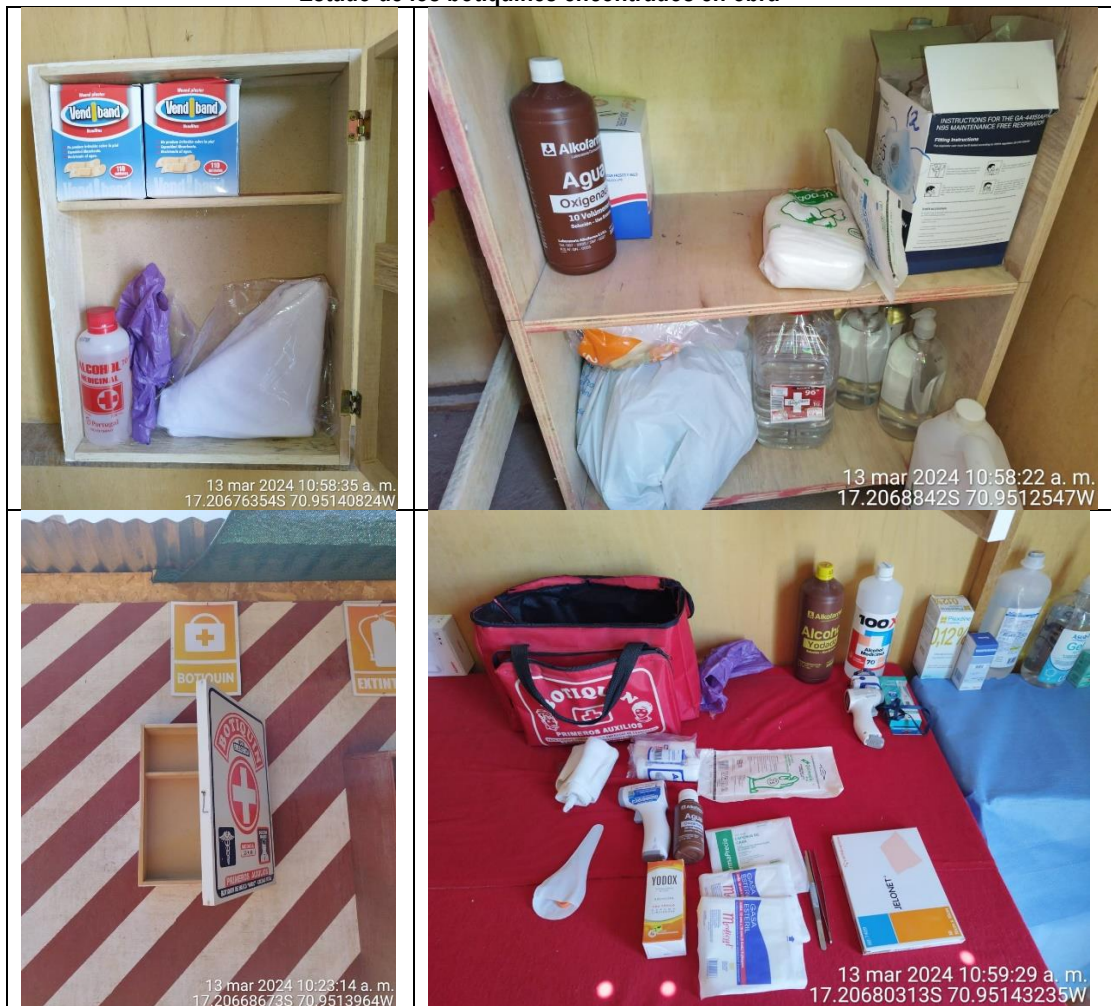
**Imagen n.º 7**  
**Estado de los botiquines encontrados en obra**

Por otro lado, en la misma visita de inspección se evidenció la existencia de un botiquín vacío en el pasadizo de la obra, y un botiquín dentro del tópicico que no contaba con todos los implementos requeridos en el plan de seguridad y salud en el trabajo<sup>13</sup>. Es de indicar que, la presencia de un botiquín es fundamental para responder rápidamente ante emergencias, ofreciendo atención inmediata en caso de lesiones menores o situaciones críticas como cortes, quemaduras o fracturas. Un botiquín implementado es una herramienta esencial para proteger la salud y el bienestar de los trabajadores, así como para mantener un entorno de trabajo seguro y productivo.

<sup>13</sup> El prevencionista de riesgo de la obra indicó que “se ha realizado el requerimiento de implementos mediante el Informe N° 003-2024-CRBC-PS-CDDO-MDSSA de 11 de marzo de 2024”.
