**INFORME DE HITO DE CONTROL  
N° 026-2024-OCI/5335-SCC**

**EJECUCIÓN DE LA OBRA: MEJORAMIENTO DEL SERVICIO  
EDUCATIVO DE LA FACULTAD DE CIENCIAS DE LA  
EDUCACIÓN DE LA UNIVERSIDAD NACIONAL DE SAN  
CRISTÓBAL DE HUAMANGA DISTRITO DE AYACUCHO -  
PROVINCIA DE HUAMANGA - DEPARTAMENTO DE  
AYACUCHO”**

**HITO DE CONTROL N°1 - EJECUCIÓN DE LA OBRA**

**PERÍODO DE EVALUACIÓN DEL HITO DE CONTROL:  
DEL 5 AL 11 DE MARZO DE 2024**

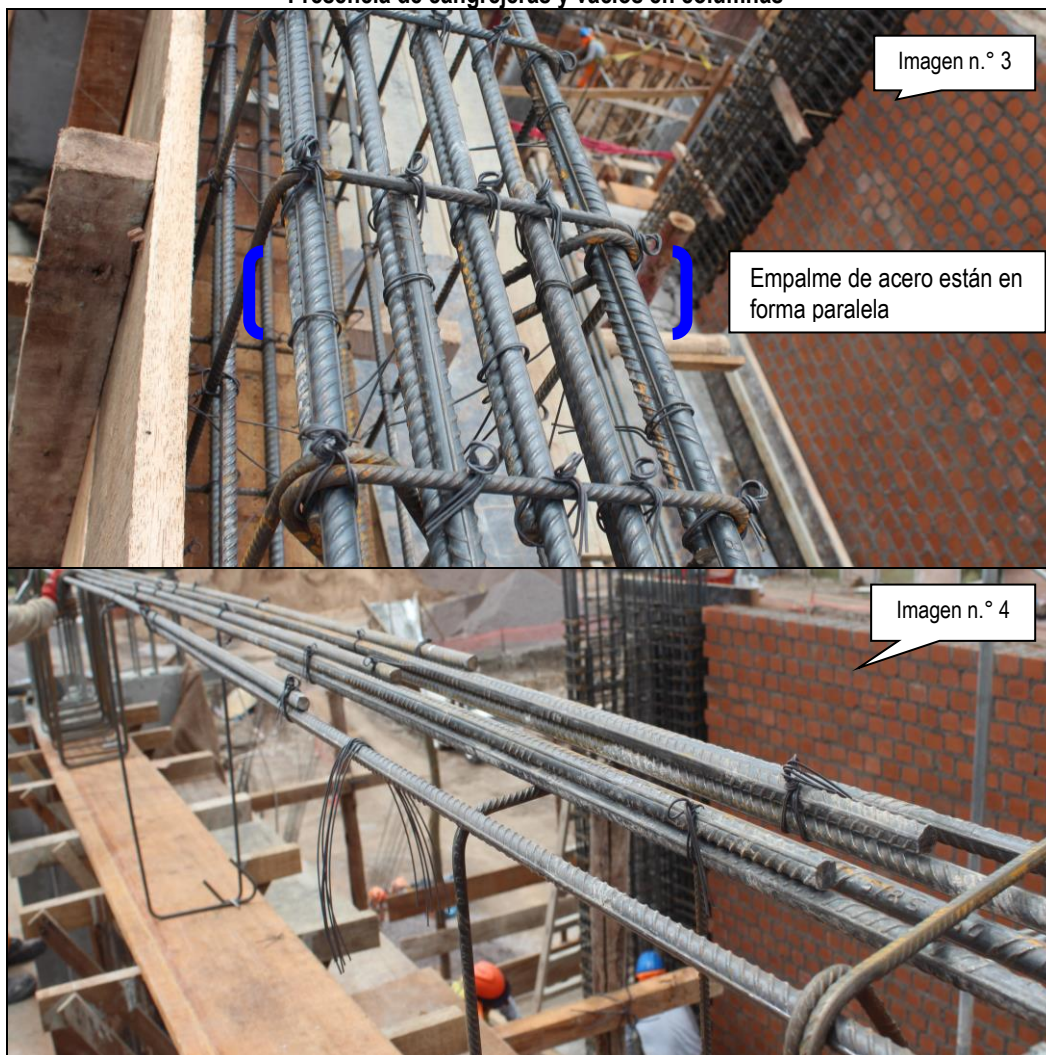
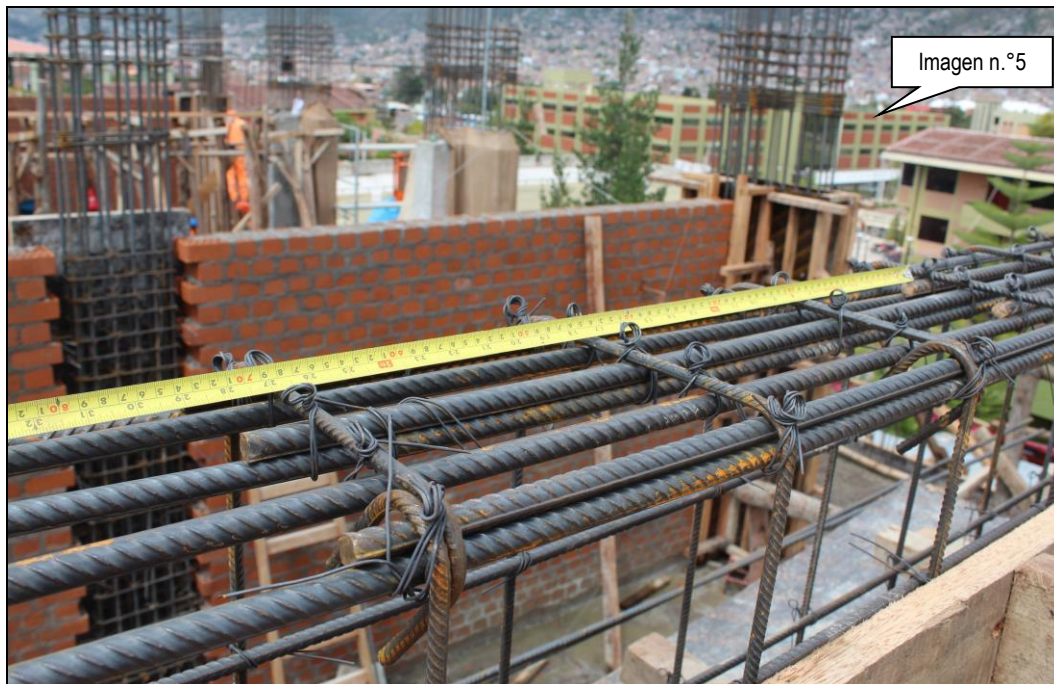
**Imágenes n.ºs 3, 4 y 5**  
**Presencia de cangrejeras y vacíos en columnas**

De la visita de inspección realizada los días del 05 al 11 de marzo de 2024, conforme consta en el acta de inspección física de obra n.º 001 -2024-OCI/GRA-SCC, se verificó que existen deficiencias en el proceso constructivo de habilitado de acero en vigas, incumpliendo la normativa,<sup>2</sup> tal como se muestran en las siguientes imágenes:

Se evidencia el habilitado e instalación del acero de Ø 5/8" colocados en forma paralela.

De lo expuesto, el mal proceso constructivo de empalme de acero, los defectos superficiales como vacíos, cangrejeras, el incumplimiento del recubrimiento de concreto en columnas y columnetas, el inadecuado control de calidad del concreto y trabajos de solaqueado, podría comprometer el comportamiento estructural de las vigas y columnas de concreto armado  $f_c = 210 \text{ kg/cm}^2$ , los cuales no garantizarían la calidad, resistencia y durabilidad de la estructura de la Obra por el tiempo de vida útil para el cual fue diseñado.

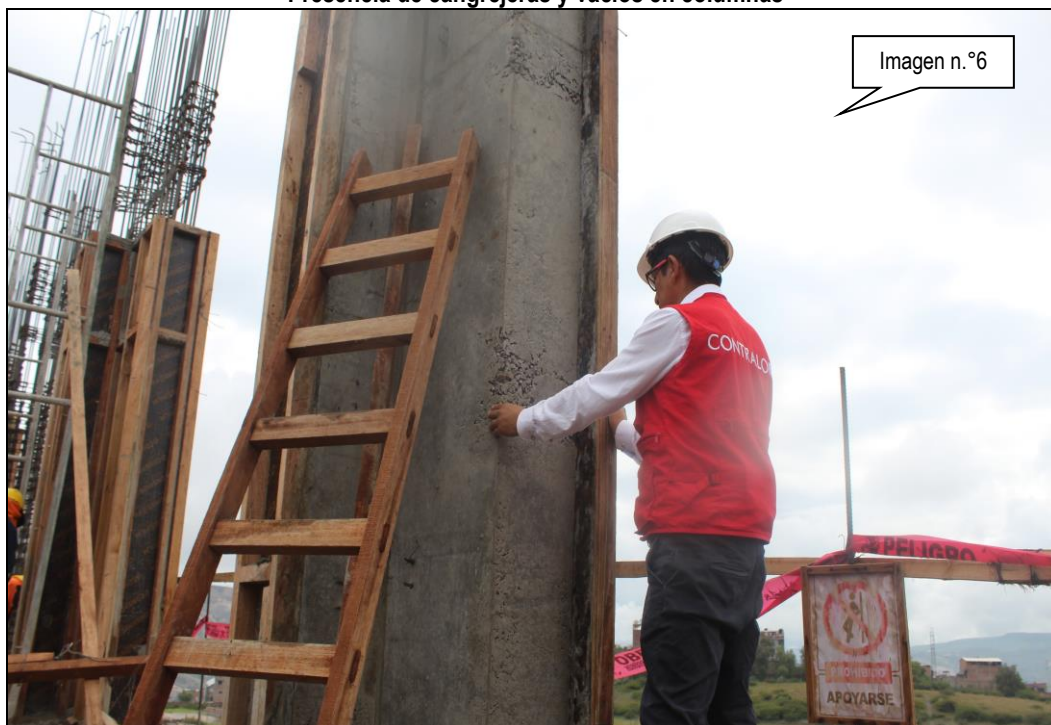
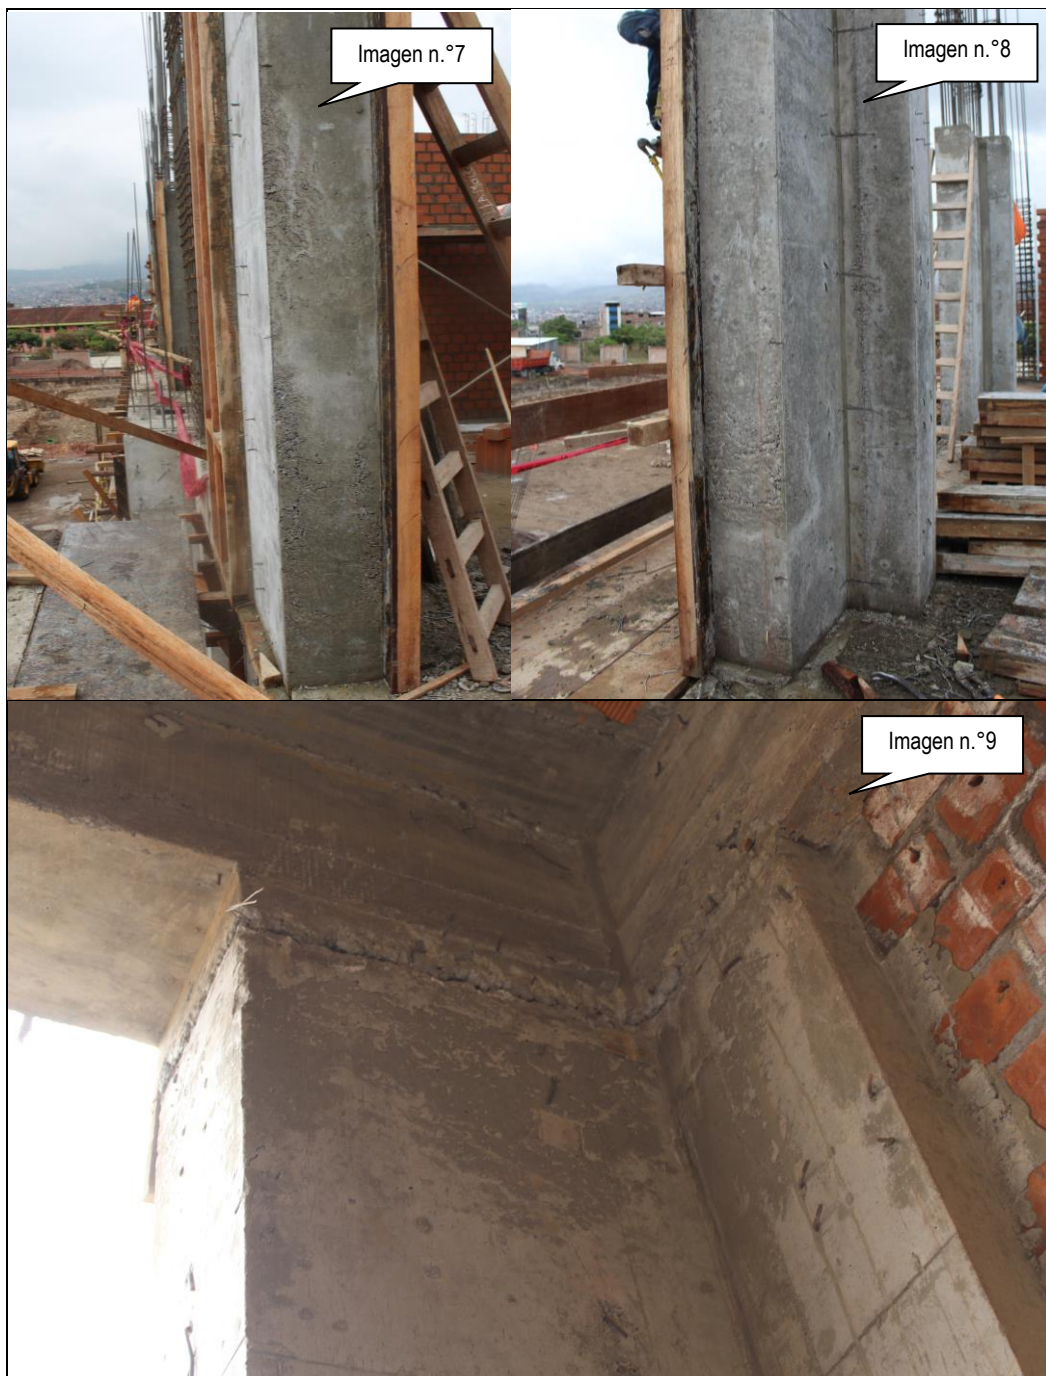
**Imágenes n.ºs 6, 7, 8 y 9**  
**Presencia de cangrejas y vacíos en columnas**

Asimismo, se evidenció, que las columnas de concreto armado (C<sup>°</sup>A<sup>°</sup>) de  $f'c = 210 \text{ kg/cm}^2$ , presenta defectos superficiales, es decir, imperfección en las zonas expuestas del concreto, con presencia de cangrejas con vacíos, con pérdida y separación de finos y que podría ser producto de la segregación del concreto durante el proceso de vaciado de concreto; inadecuado vibrado de concreto, como se muestra en el panel fotográfico de las deficiencias de columnas de concreto armado:

Se evidencia problemas de consolidación en la parte inferior del muro, por falta o inadecuado vibrado del concreto, así como una posible segregación al momento de su colocación, presencia de cangrejerías y vacíos.

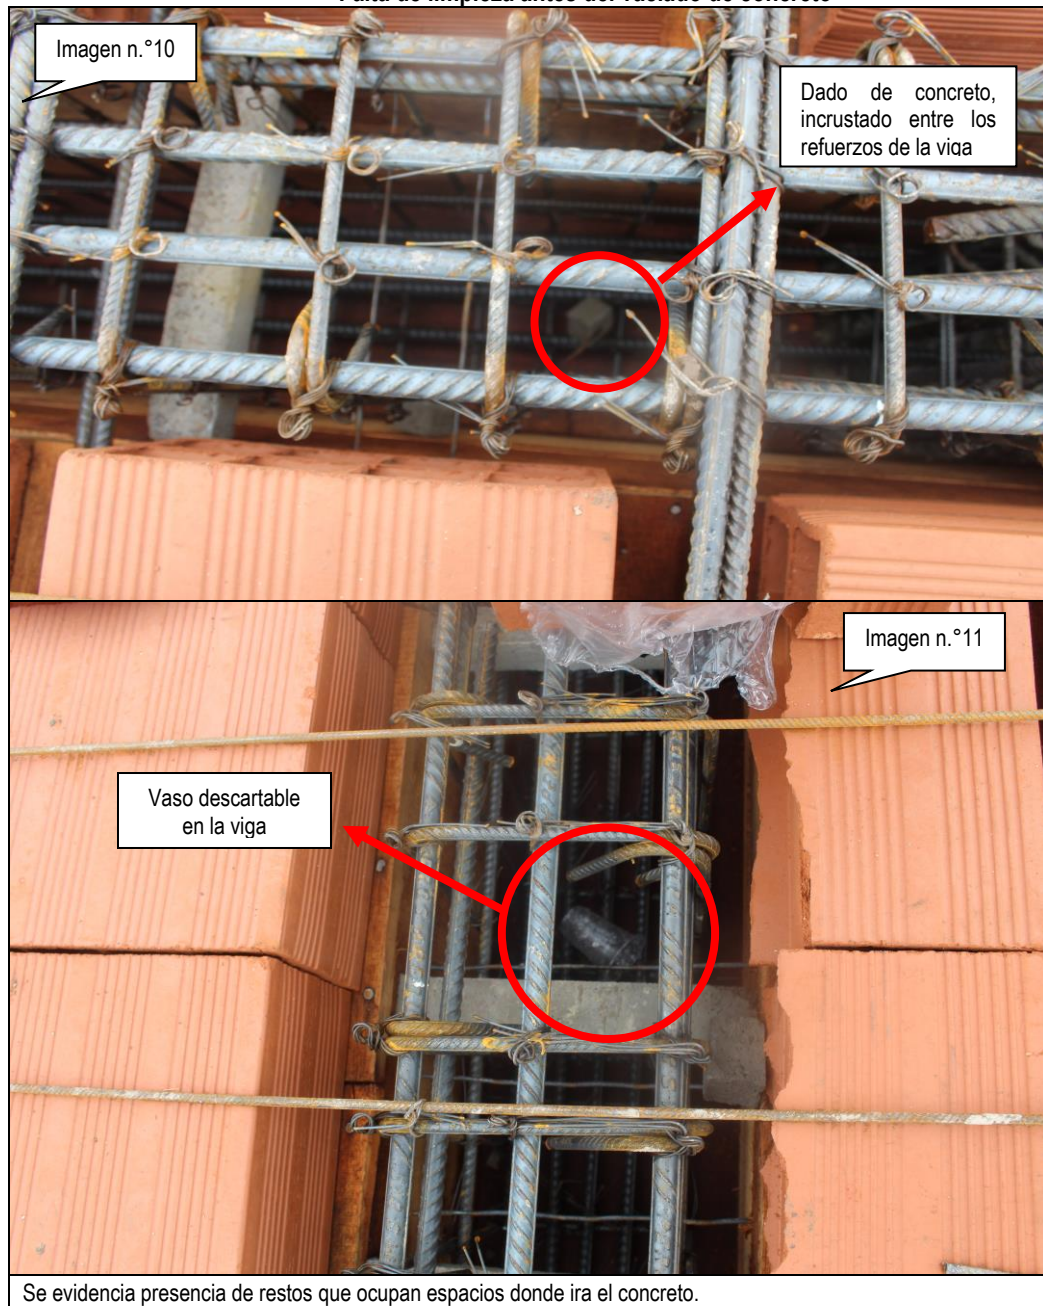
**Imágenes n.ºs 10 y 11**  
**Falta de limpieza antes del vaciado de concreto**

Asimismo, se evidenció que no se realizó el retiro de escombros o elementos extraños en los espacios que serán ocupados por el concreto, como dados, restos de bolsas de cemento, vasos descartables, como se muestra en las siguientes figuras:

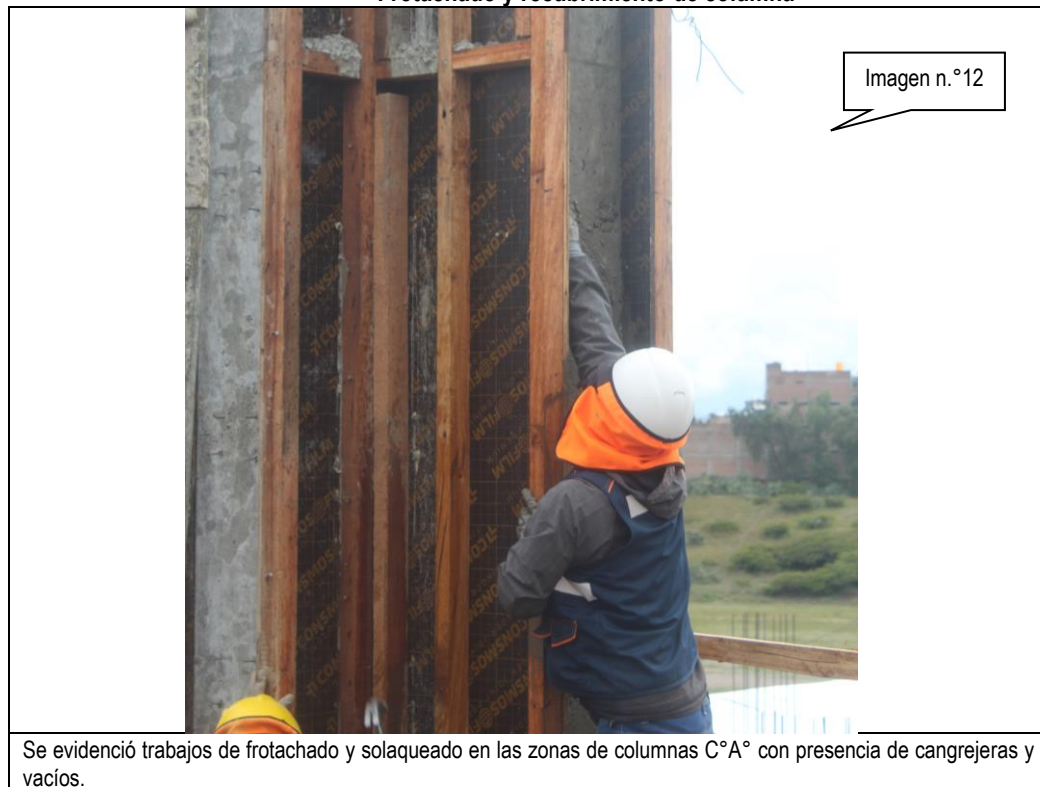
**Imagen n.º 12**  
**Frotachado y recubrimiento de columna**

Asimismo, se observó trabajos de frotachado y solaqueado en las zonas de columnas C°A° con presencia de cangrejas y vacíos, situación que no garantizaría la adecuada funcionalidad en caso de desgaste prematuro de estos trabajos ejecutados.

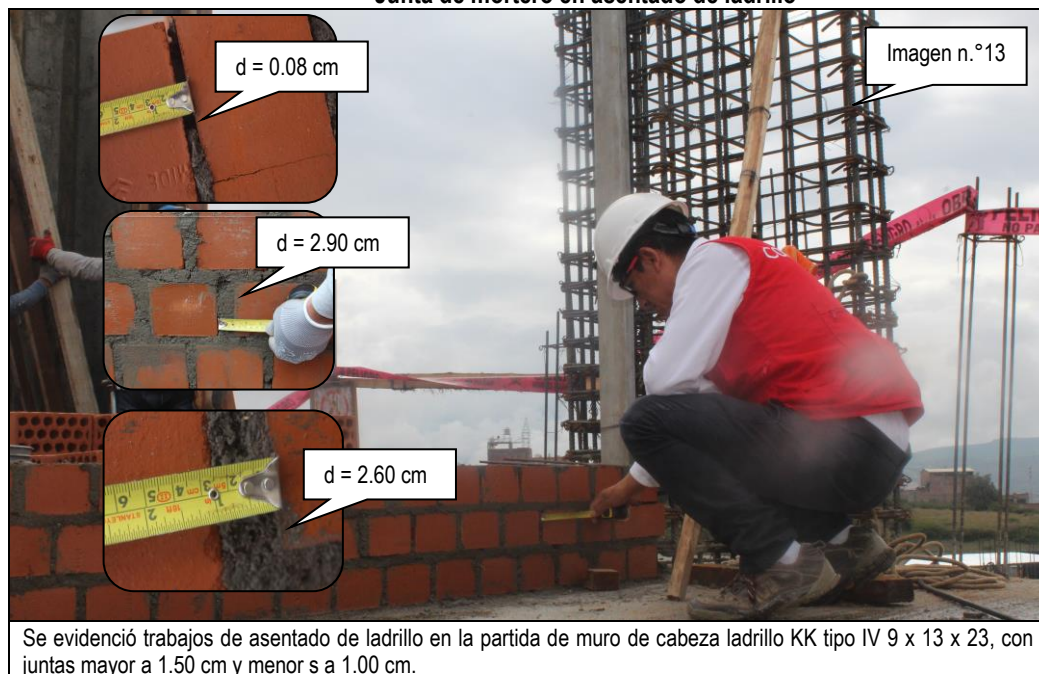
Imagen n.º 13

Junta de mortero en asentado de ladrillo

De acuerdo a la norma de albañilería E 070, al planos y especificaciones técnicas del expediente técnico aprobado el espesor de la junta tiene una dimensión como mínimo 10 mm y el espesor máximo será 15 mm.

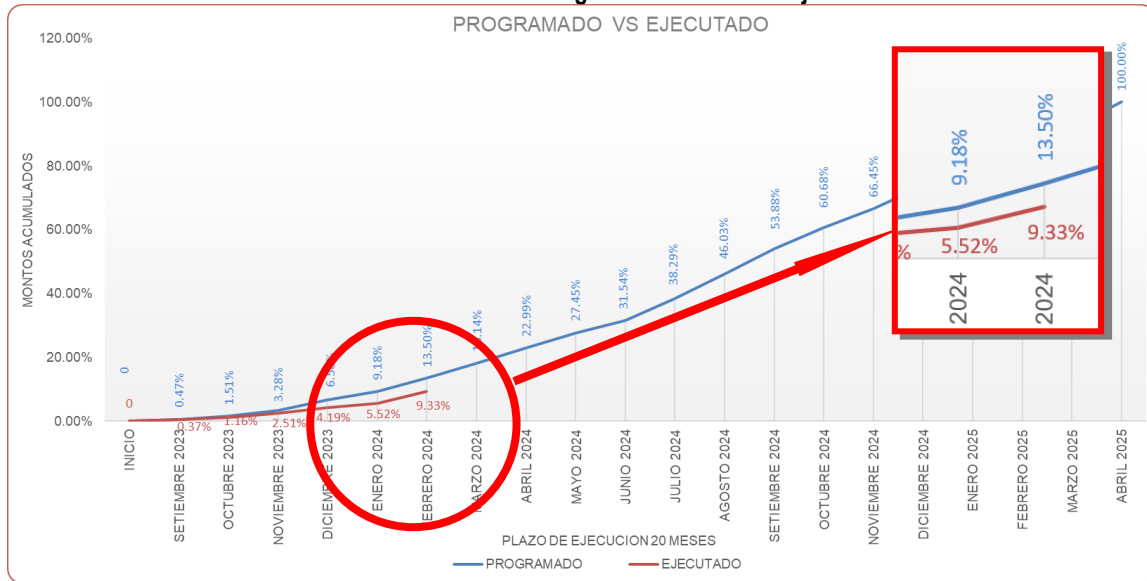
**Imagen n.º 14**  
**Curva S de Avance Programado vs Avance Ejecutado**

De lo expuesto, se observa que la obra se encuentra atrasada, puesto que el avance acumulado corresponde al 9.33% del costo total; mientras que el avance acumulado programado corresponde al 13.50%. Además, se observa que el avance ejecutado se encuentra en un 69.11% del avance programado. Al respecto, la “Directiva para la ejecución de proyectos de inversión pública por la modalidad de ejecución presupuestaria administración directa y/o encargo” menciona que el residente debe elaborar el “Calendario de Avance de Obra valorizado” del proyecto en función a la fecha de inicio de obra, así como al monto financiado y al plazo aprobado en el Expediente Técnico, asimismo, se menciona que todo Proyecto que registre un avance físico menor que el 80% del avance programado, deberá merecer una supervisión constante por parte del profesional encargado, realizando las visitas necesarias al proyecto hasta que la causal del atraso sea superada.

De la imagen, se muestra los atrasos en obra de 1.62 %, 1.27% y 0.51 % correspondiente al mes de diciembre de 2023, enero y febrero de 2024, respectivamente, con una diferencia sustancial descendente entre el acumulado programado y el acumulado ejecutado, lo que significa, que para culminar el proyecto sería necesario un mayor plazo de ejecución. Situación, que demuestra que la ejecución de la Obra bajo la modalidad de administración directa demandará mayores recursos financieros para gastos corrientes, siendo inexistente el ahorro en el uso de los recursos financieros en observancia a lo establecido en el numeral 1.3 de la Directiva para la *ejecución de proyectos de inversión pública por la modalidad de ejecución presupuestaria administración directa y/o encargo*.

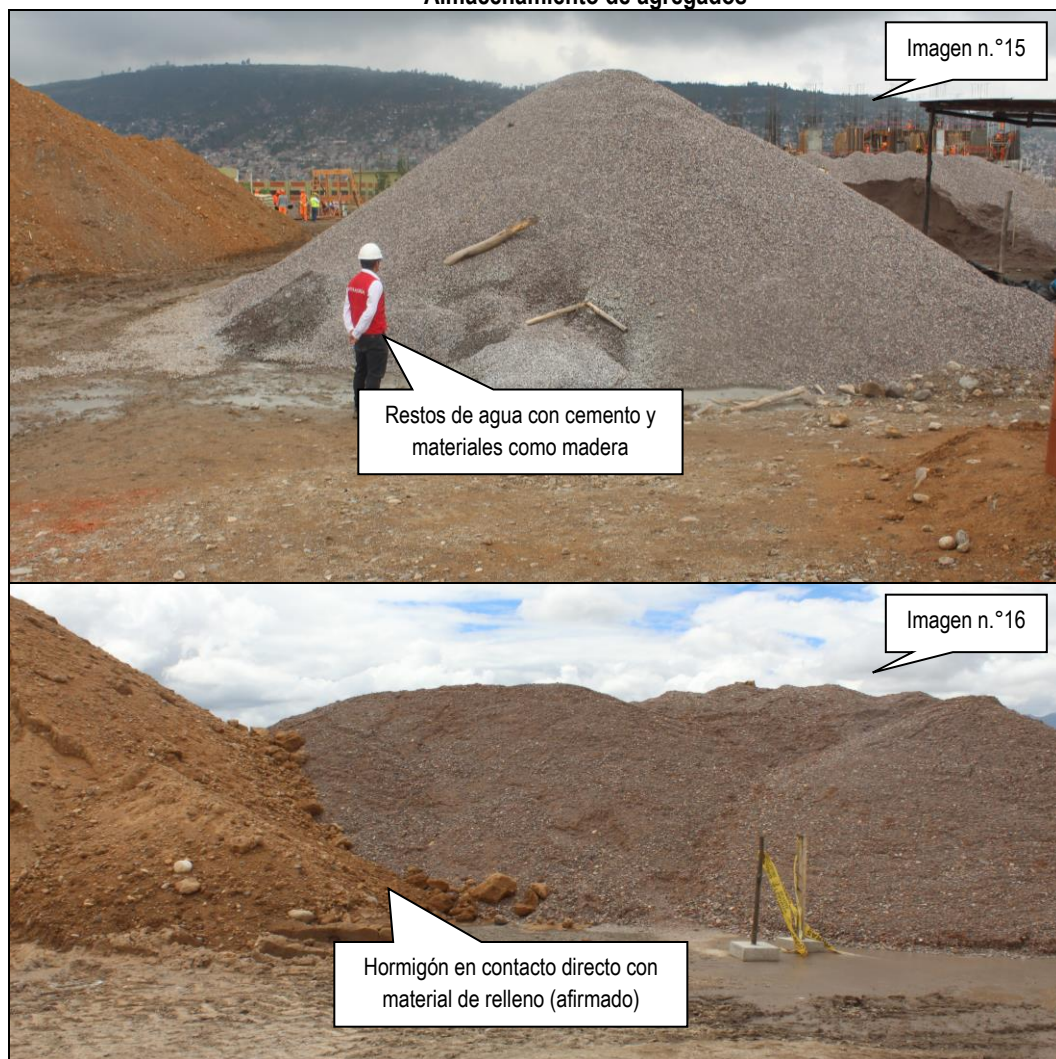
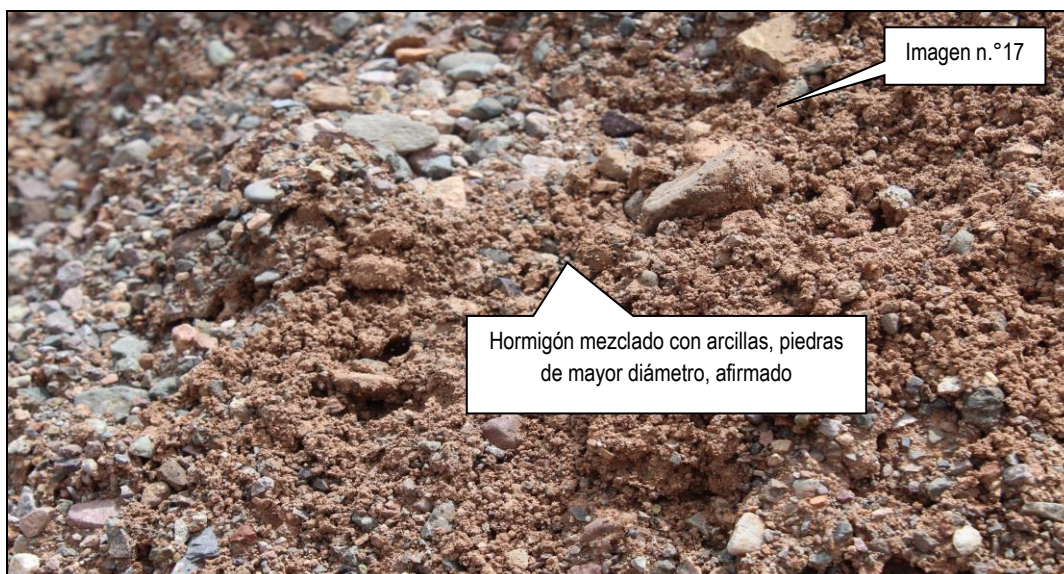
**Imágenes n.ºs 15, 16 y 17**  
**Almacenamiento de agregados**

Es así que, se observó presencia de plástico en la base de los agregados almacenados, los cuales se encuentran en contacto con la superficie del terreno y/o suelo. Este hecho pondría en riesgo una posible contaminación de los agregados empleados en la Obra.

Hormigón mezclado con arcillas, piedras de mayor diámetro, afirmado

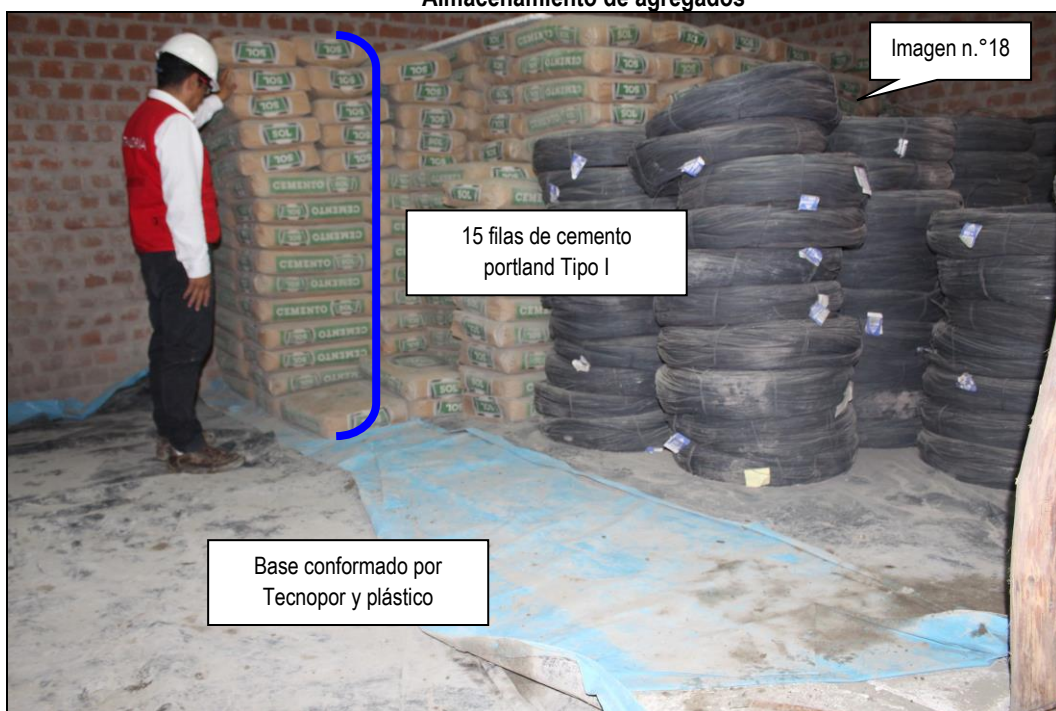
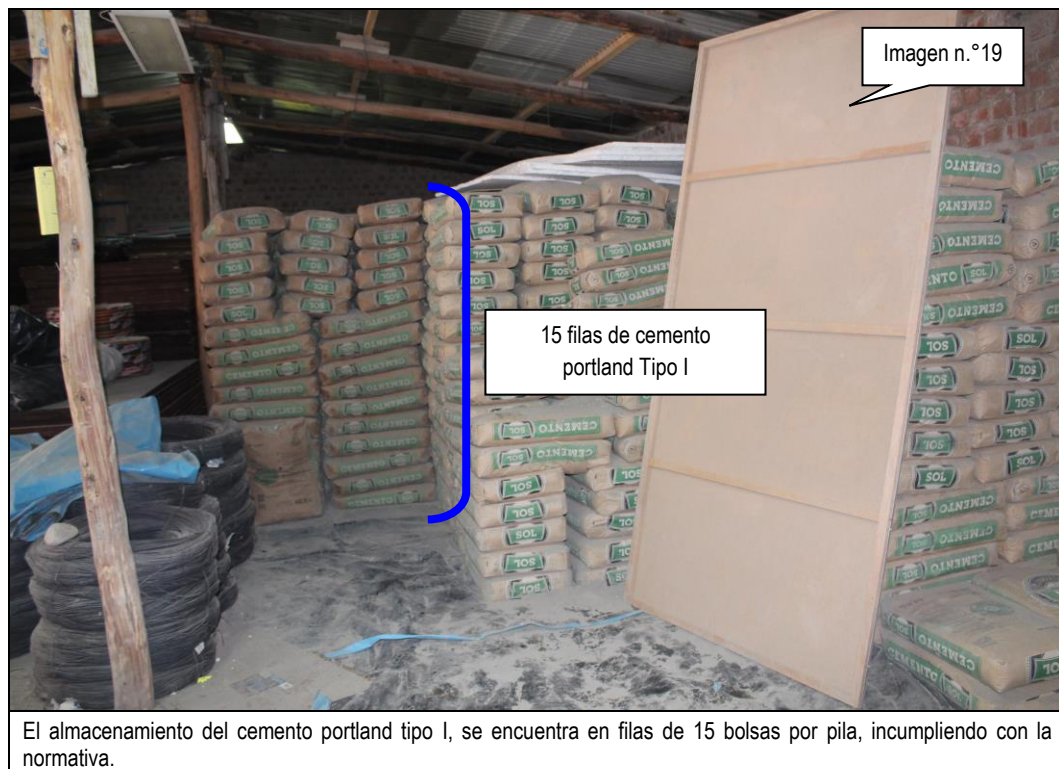
#### Imágenes n.ºs 18 y 19 Almacenamiento de agregados

En la vista de control realizado por parte de la comisión, se evidenció el inadecuado almacenamiento del cemento, que pone en riesgo de deterioro o se introduzca materias extrañas en el cemento, la norma nos indica que se almacenará en obra en un lugar techado, fresco, libre de humedad, sin contacto con el suelo, además se almacenará en pilas de hasta 10 bolsas y se cubrirá con material plástico u otros medios de protección; podemos verificar en las siguientes imágenes el incumplimiento de lo antes mencionado.

15 filas de cemento portland Tipo I

Base conformado por Tecnopor y plástico

3.7.1 El material cementante y los agregados deben almacenarse de tal manera que se prevenga su deterioro o la introducción de materias extrañas.

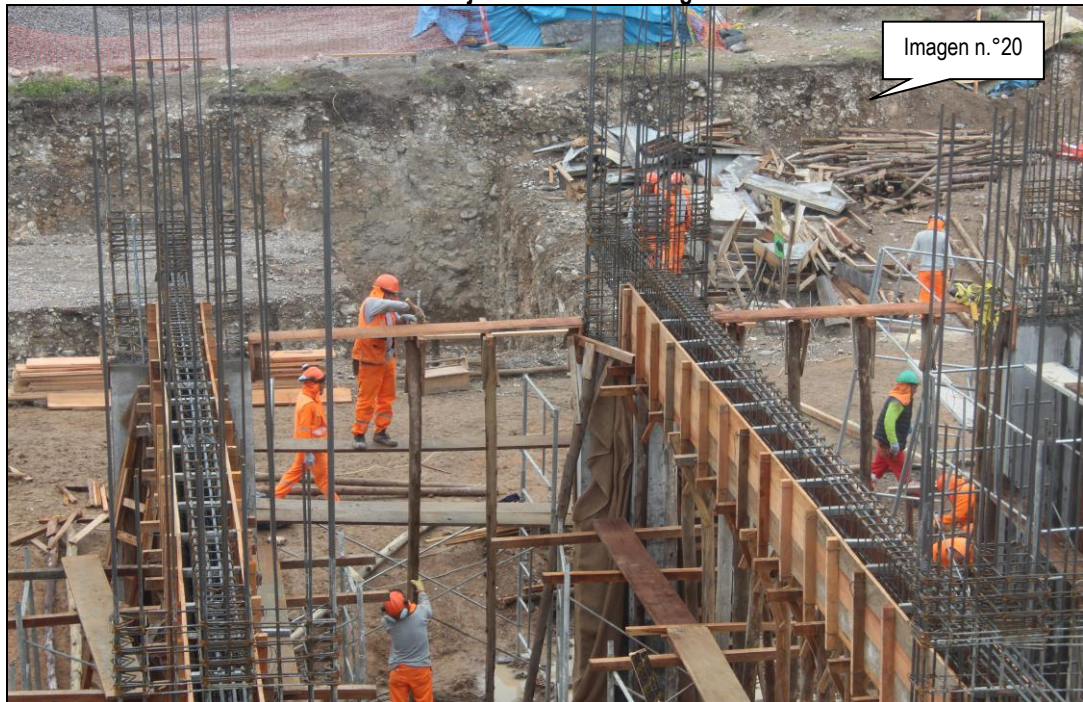
Imagen n.º 20

Según visita de Obra, que consta en acta de inspección física n.º 001-2024-OCI/GRA.SCC de 07 de marzo de 2024, se evidenció que, trabajadores que se encontraban laborando en desnivel en el armado del acero y las columnas quienes tenían el arnés colocado; no obstante, no existía una “línea de vida” a la cual pudieran conectarse, tal como se visualiza en la imagen siguiente:

Se observa al obrero trabajando en un desnivel en el que no existe barandas de seguridad. El obrero cuenta con arnés, no obstante, no existe una línea de vida a la cual se pueda conectar.

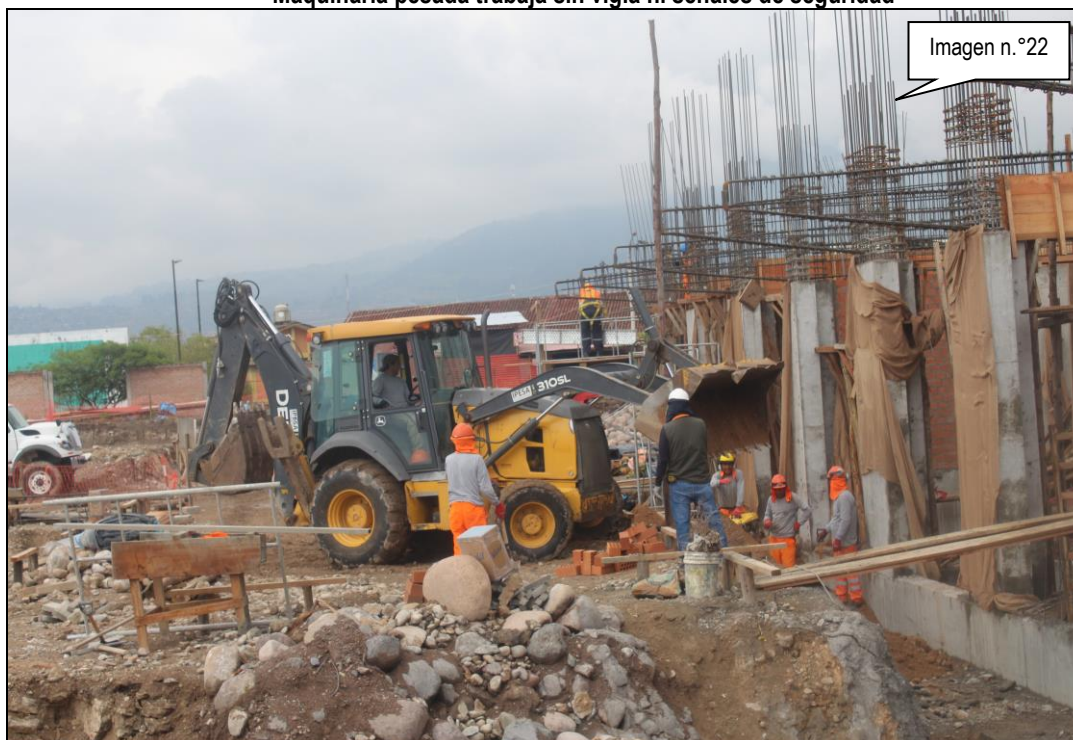
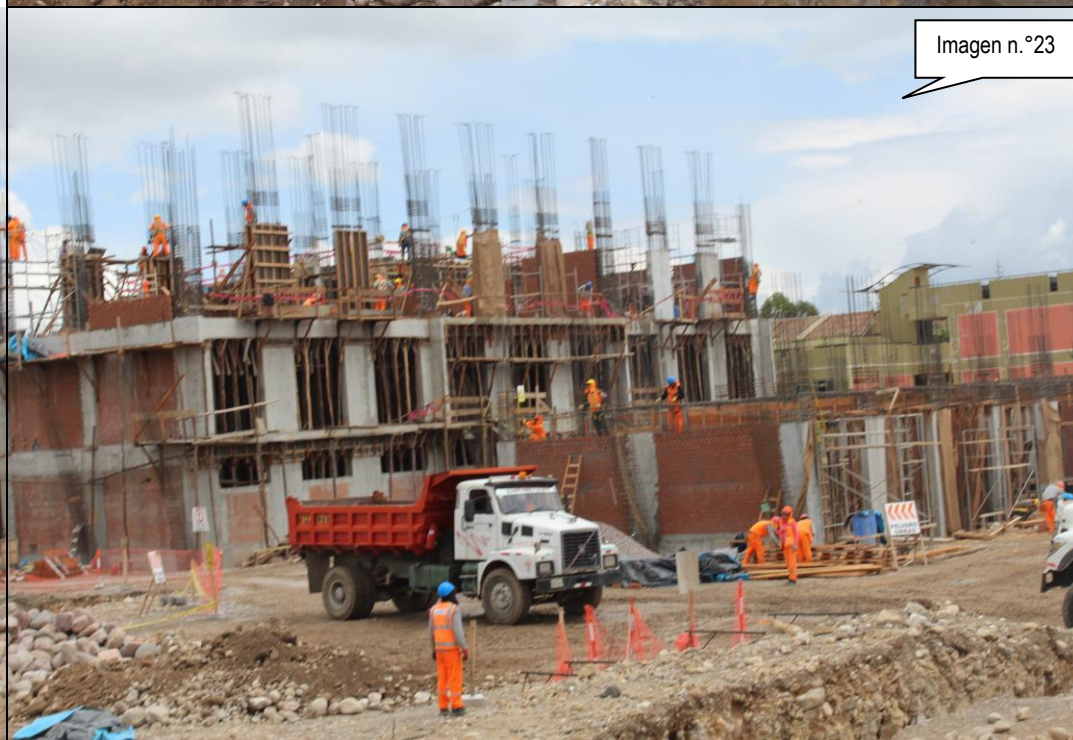
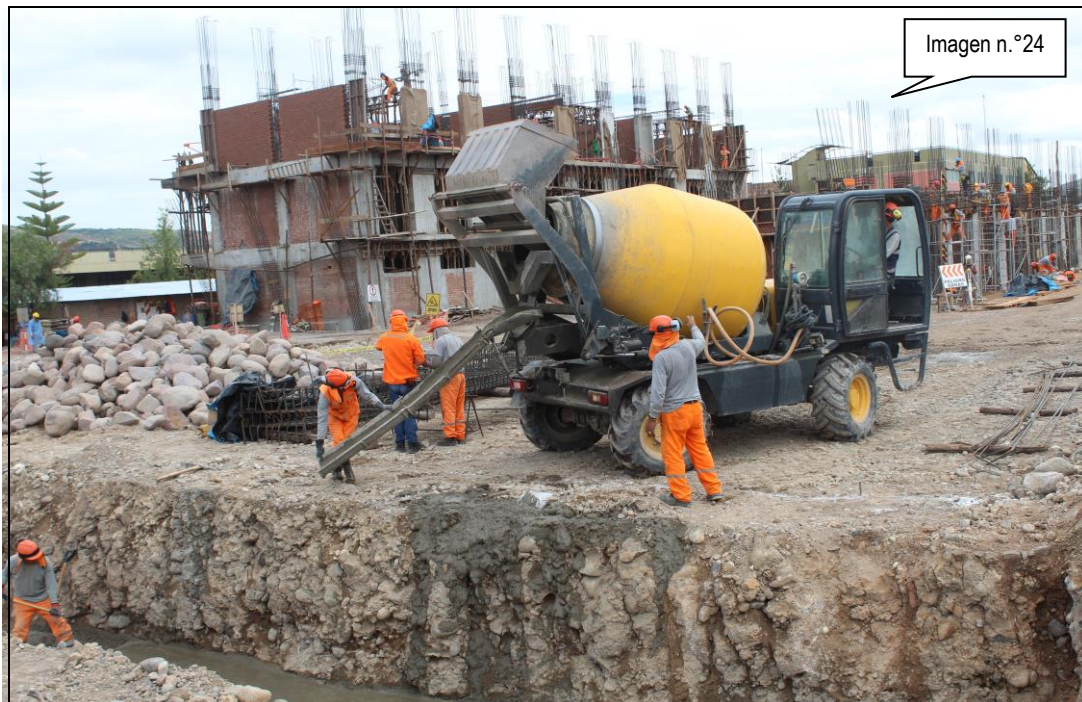
**Imágenes n.ºs 22, 23 y 24**  
**Maquinaria pesada trabaja sin vigía ni señales de seguridad**

Asimismo, se evidenció que la maquinaria pesada como retroexcavadora y excavadora están laborando sin el vigía correspondiente ni señales de seguridad, cuya falta, podría originar la ocurrencia de incidentes peligrosos y/o accidentes con impacto directo, en la gente, en los equipos, en los materiales y en el medio ambiente, tal como se muestra en las siguientes imágenes:

Se observa en la imagen n.º 21, a la retroexcavadora realizando trabajos de traslado de material de relleno, imagen n.º 22 al volquete en traslado de desmote y en la imagen n.º 23 el equipo autohormiguera carmix en traslado de concreto maniobrando cerca a personal obrero.

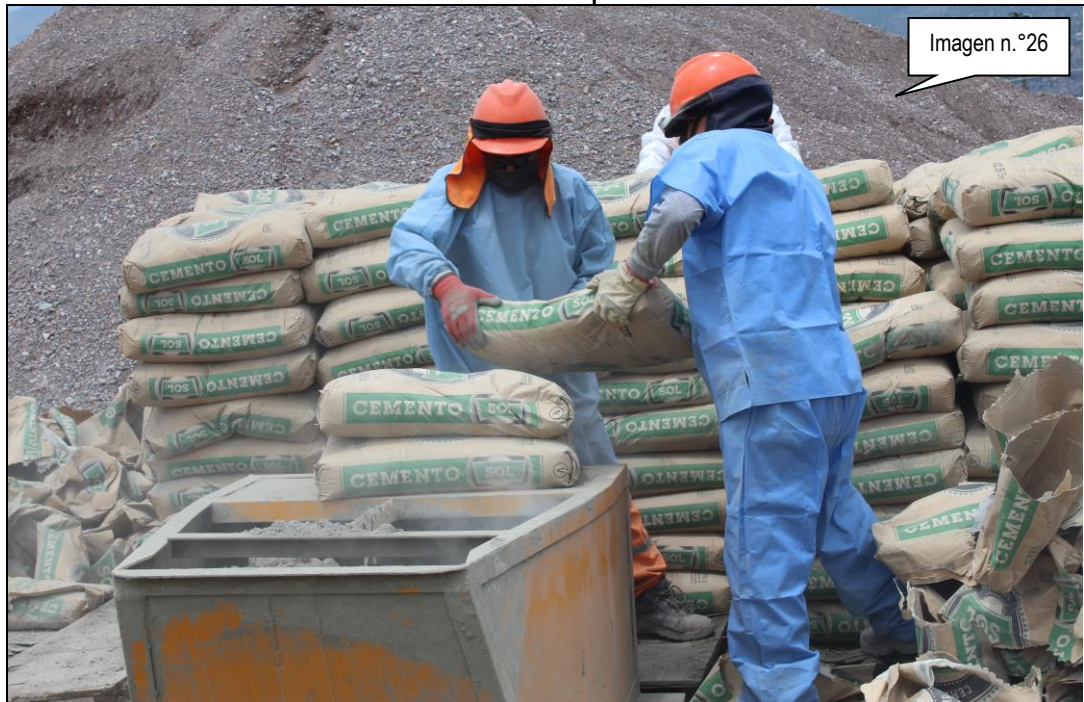
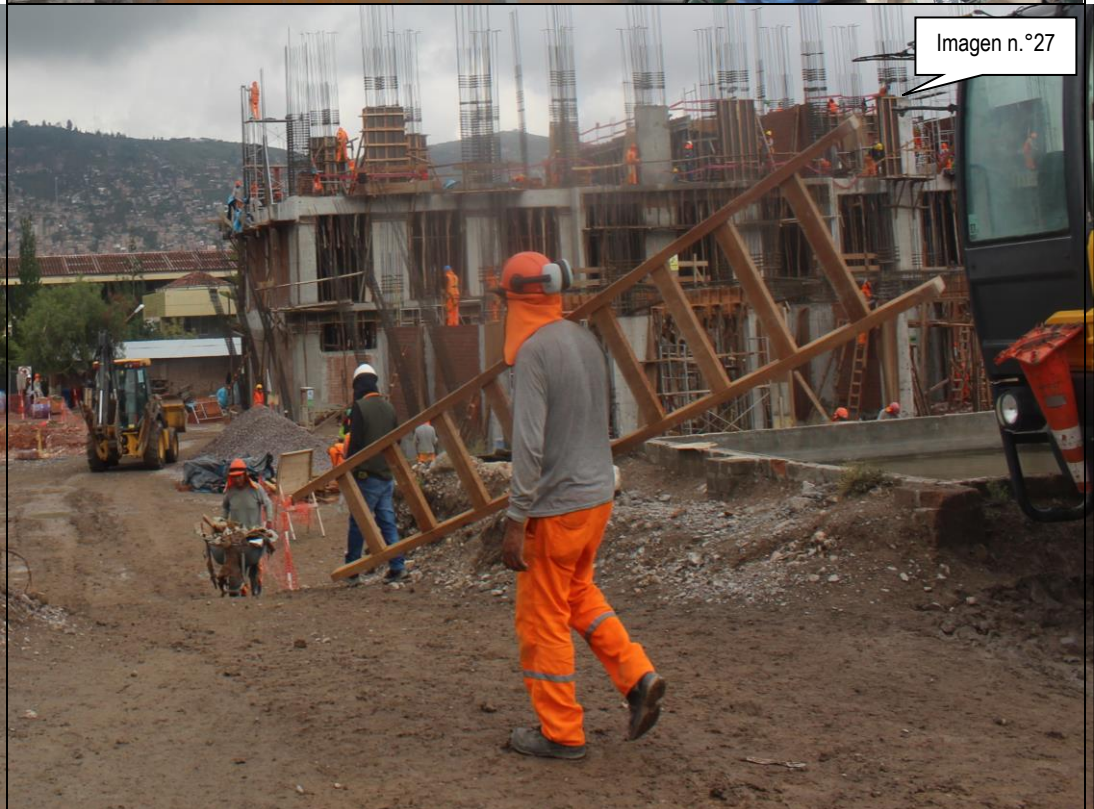
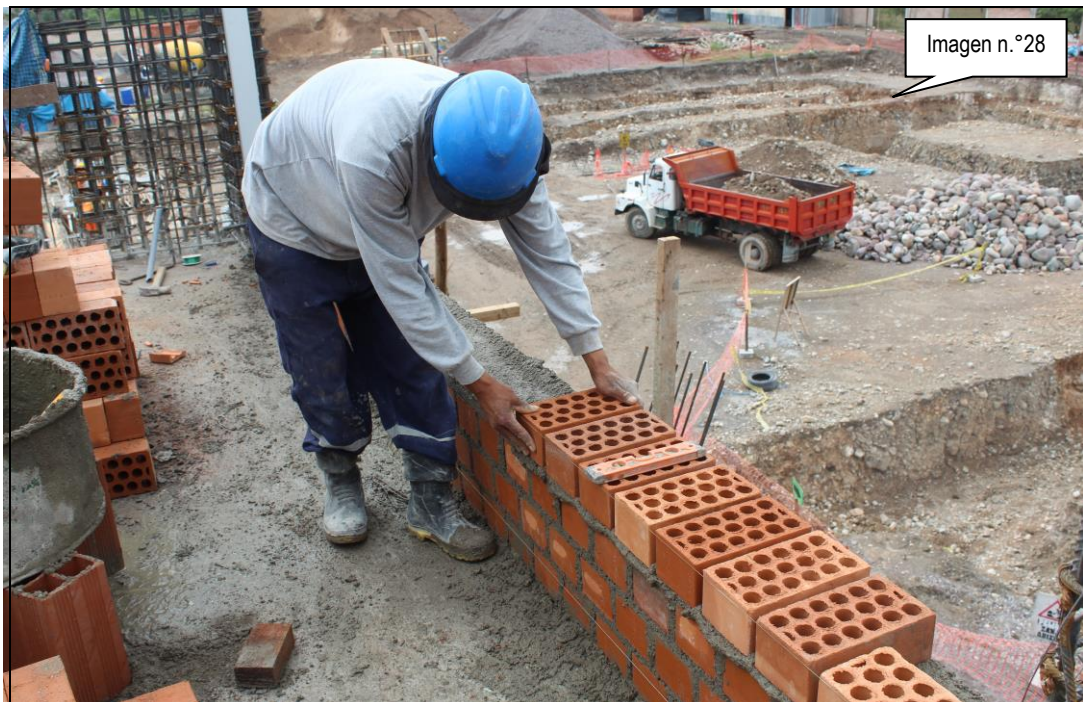
**Imágenes n.ºs 26, 27 y 28**  
**Personal obrero sin uso completo de EPP**

Mediante acta de inspección física n.º 001-2024-OCI/GRA.SCC de 07 de marzo de 2024, se evidenció que, las actividades de ejecución de obra por parte del personal obrero se realizan sin el uso completo de elementos de protección personal (EPP) como son guantes y lentes de protección, tal como se observa en las siguientes imágenes:

Se observa en la imagen 26, se observa al personal encargado de manipular el cemento en la preparación de la mezcla de concreto no cuenta con la mascarilla correspondiente y en las imágenes 27 y 29 al personal sin los guantes de acuerdo al tipo de labor a realizar,

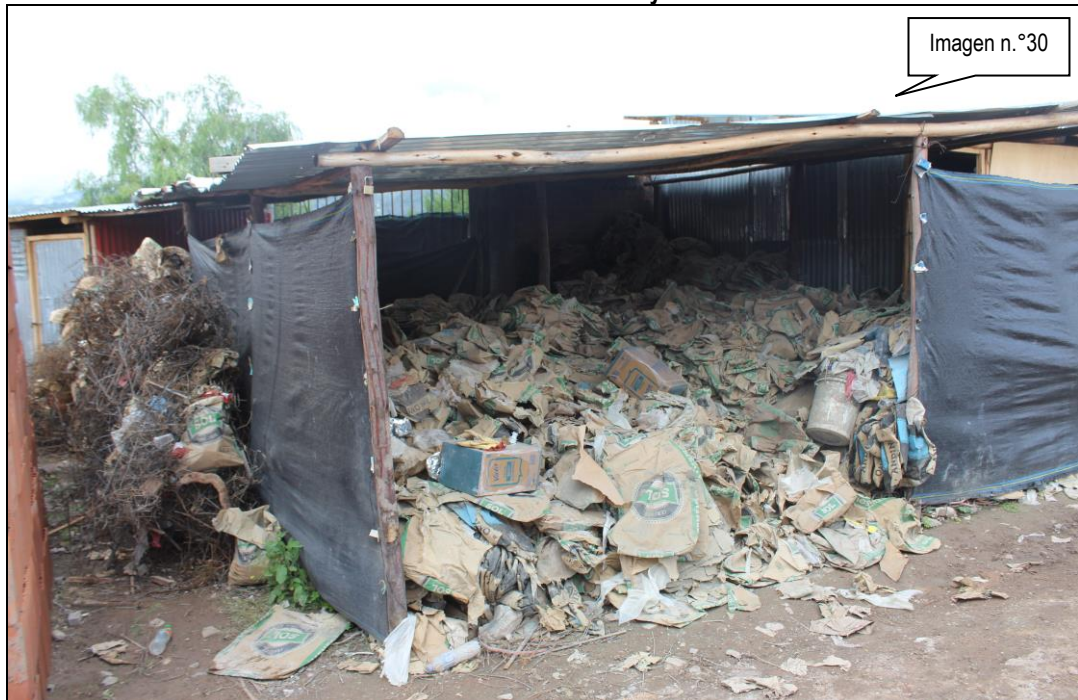
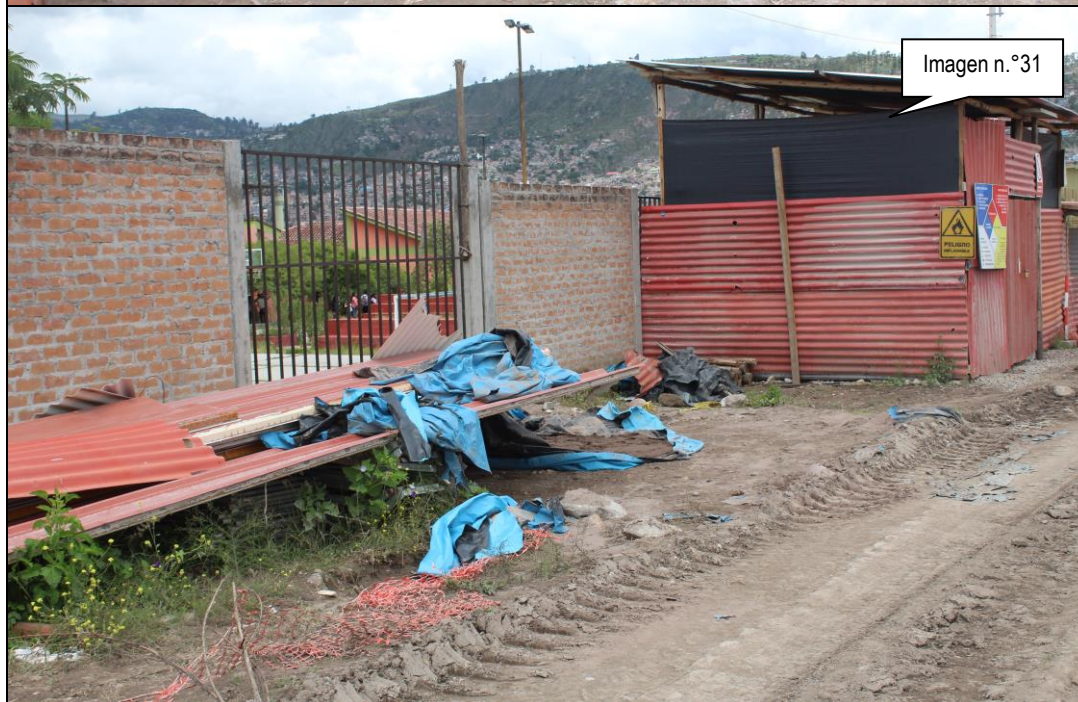
**Imágenes n.ºs 30 y 31**  
**Acumulación en obra de bolsas de cemento usado y desechos metálicos de construcción**

Se observó en la inspección física realizada a la obra, la presencia residuos de material de construcción, como alambres n.º 8 , n.º 16, bolsas de cemento usados y resto de plástico, puestos en un espacio no designado para ello, el cual no está siendo tratado adecuadamente para evitar la contaminación ambiental.
