INFORME DE ORIENTACIÓN DE OFICIO
Nº 002-2024-OCI/5347-SOO

**EJECUCIÓN DE PUESTA EN FUNCIONAMIENTO Y
VENCIMIENTO DE RESPONSABILIDAD POR VICIOS
OCULTOS DE LA OBRA LÍNEA DE CONDUCCIÓN N° 1,
JAGUAY-LOMAS DE ILO Y SISTEMA DE RIEGO I ETAPA
DEL PROYECTO “AMPLIACIÓN DE LA FRONTERA
AGRÍCOLA LOMAS DE ILO-MOQUEGUA”**

**PERÍODO DE EVALUACIÓN:
DEL 15 DE DICIEMBRE DE 2023 AL 29 DE ENERO DE 2024**

MOQUEGUA, 29 DE ENERO DE 2024

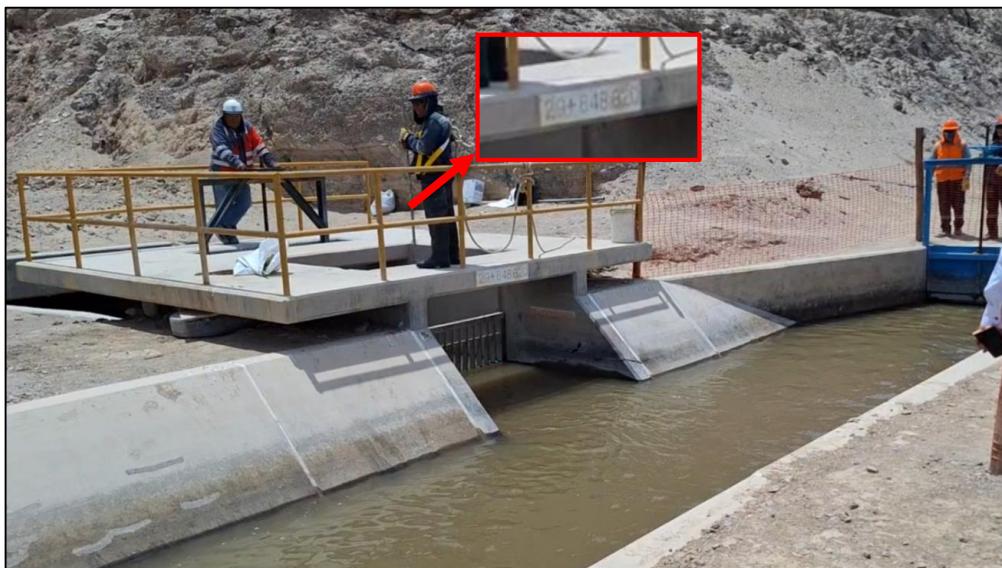
Fotografía n.º 1: Derivación en la progresiva KM 29+848.820 del canal Pasto Grande, en el que se verificó el ingreso de una parte del supuesto caudal de 650 litros por segundo hacia el canal de derivación del sector Jaguay.

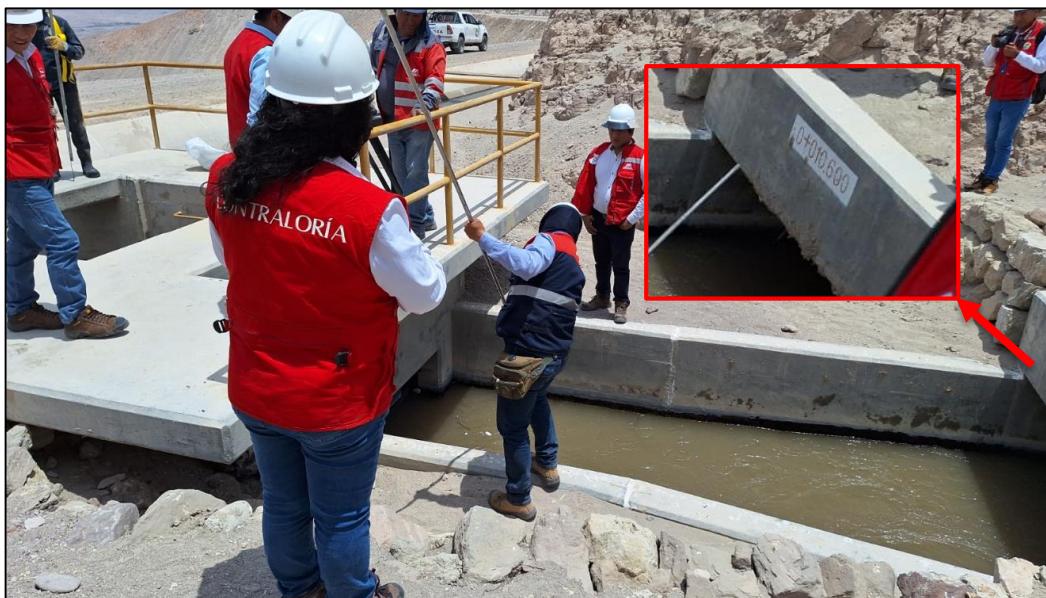
Fotografía n.º 2: Derivación de caudal antes del ingreso al desarenador de la línea de conducción n.º 1, hacia el canal de derivación al sector Jaguay – progresiva KM 0+010.600.

Por lo tanto, al desarenador de la línea de conducción n.º 1 del proyecto Lomas de Ilo, no ingresó el presunto caudal de 650 litros por segundo mostrados en el canal Pasto Grande aguas arriba del citado desarenador, toda vez que se derivó parte del caudal al sector de Jaguay; verificándose además que no se tuvo instrumentos de medición del caudal que ingreso al desarenador del sistema.

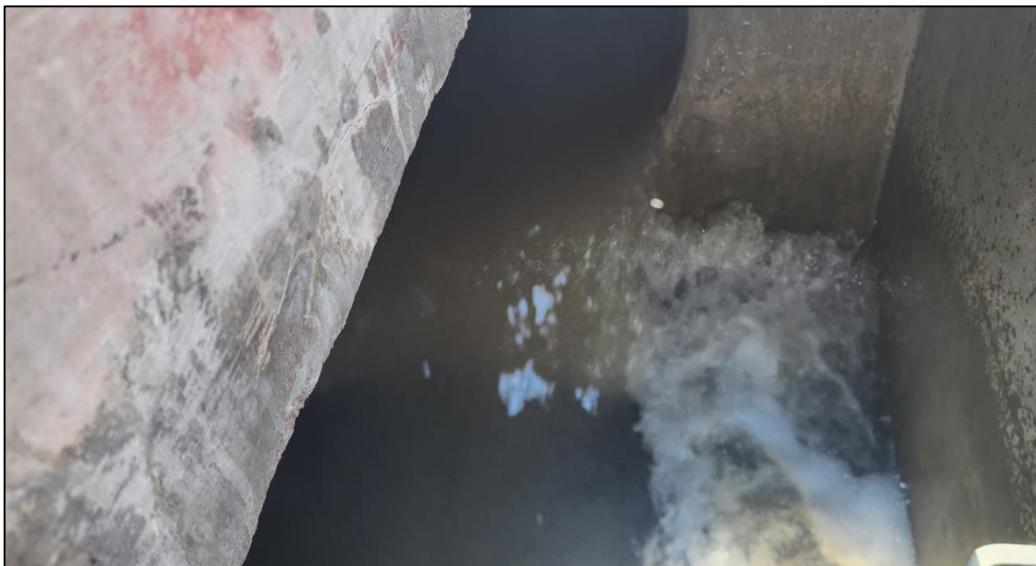
- Es de precisar, que en la cámara ubicada en la progresiva Km 2+605.94, se verificó que el tirante de agua ocupaba la cuarta parte del diámetro de la tubería que ingresaba a la misma, por lo tanto, el agua que ingresó a la línea de conducción en la citada progresiva, fue con ingreso de aire; conforme se aprecia en la siguiente fotografía.

Fotografía n.º 3: En la cámara ubicada en la progresiva Km 2+605.94, se verificó que el tirante de agua ocupaba la cuarta parte del diámetro de la tubería que ingresaba a la misma.

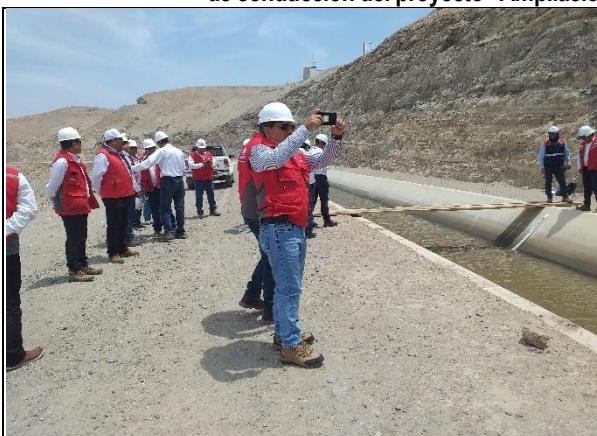
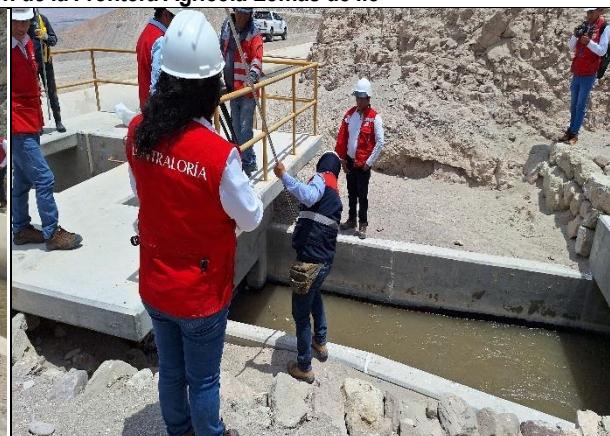
Fotografía n.º 4 Inicio de la supuesta prueba de funcionamiento en el canal de sección trapezoidal, antes del ingreso al desarenador.	Fotografía n.º 5 Canal lateral de derivación por el que transcurre un caudal de agua ubicado antes de la válvula tipo compuerta ubicado al ingreso del desarenador.

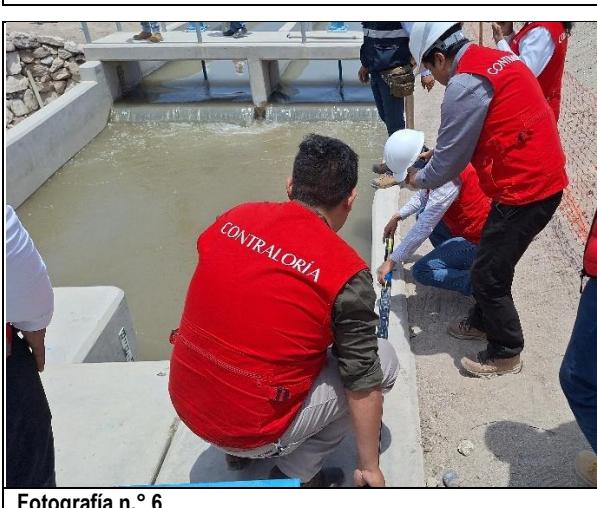
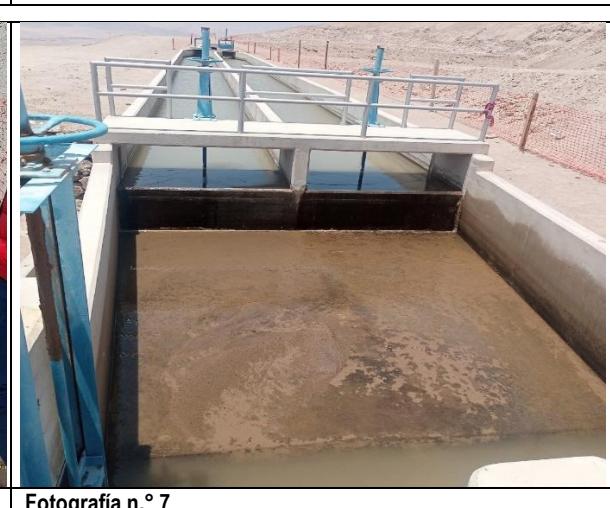
Fotografía n.º 6 Ingreso de agua a la línea de conducción después del desarenador. Las válvulas tipo compuerta ya se encontraban abiertas antes del inicio de la prueba de funcionamiento.	Fotografía n.º 7 Se aprecia el desarenador sin caudal de agua transcurriendo debido a que se ordenó el cierre de la válvula tipo compuerta ubicado al inicio del desarenador a las 12:00 horas.

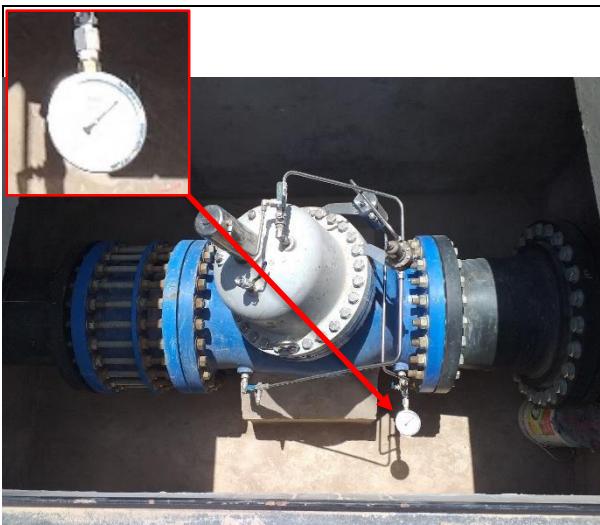
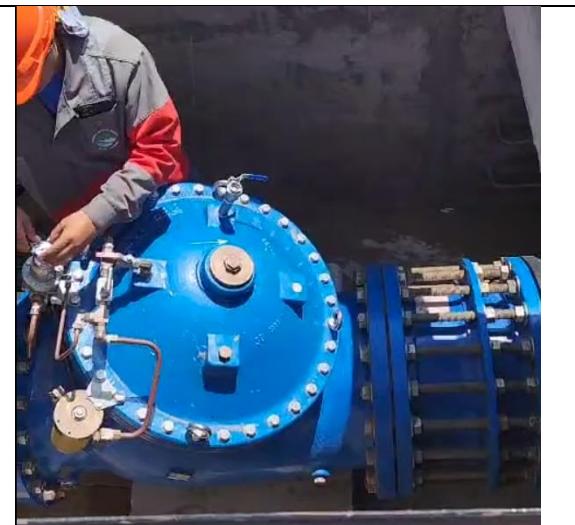
- En la ubicación de la primera válvula sostenedora de presión y primera cámara rompe presión, se observó que el manómetro de glicerina tenía una lectura de 0 (cero) bares de presión, por lo que la citada válvula estaría completamente abierta, trasladando el agua no en tubería llena, permitiéndose el ingreso al segundo tramo no solo de agua, sino también de aire, además se advirtió que en esta cámara no se pudo realizar la medición del caudal debido a que no existe en este tramo instrumento de medición alguno instalado.

<p>Fotografía n.º 8 Válvula sostenedora de presión n.º 1 el mismo que tiene instalado un manómetro de glicerina que registró 0 bares de presión durante la visita de inspección y consecuente durante la realización de la prueba de funcionamiento por parte del personal del Proyecto Especial Regional Pasto Grande.</p>	<p>Fotografía n.º 9 Personal de la entidad cerrando la válvula sostenedora de presión n.º 2 debido a desborde del agua en la cámara rompe presión n.º 2 durante la prueba de funcionamiento. Se debe tener en cuenta que estas válvulas deben de graduarse durante el llenado de los 3 tramos de la línea de conducción y permanecer de esta manera.</p>

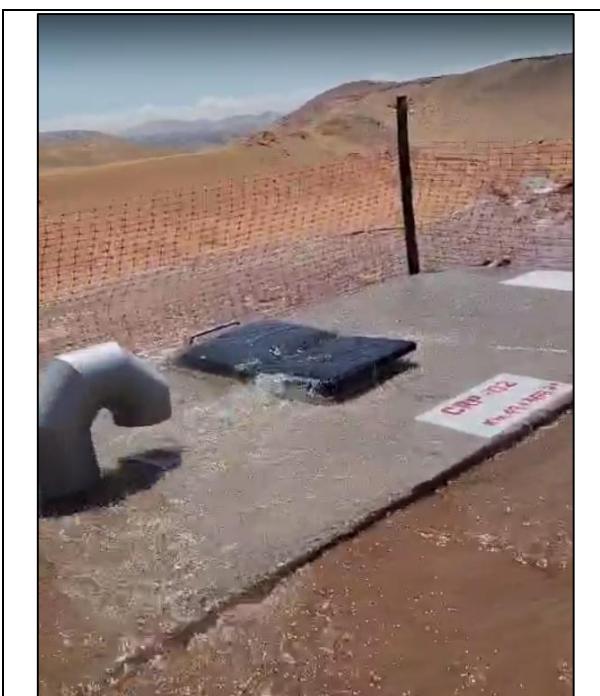
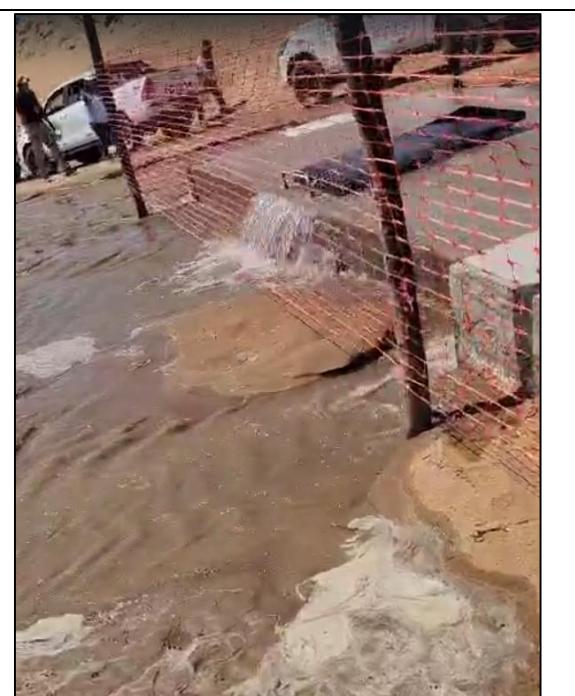
- A la llegada en la ubicación de la válvula sostenedora de presión n.º 2 y cámara rompe presión n.º 2, se pudo observar una cantidad considerable de agua que empezó a rebalsar por la cámara rompe presión y discurrir por la trocha habilitada y sobre el relleno de la línea de conducción en este tramo, por lo que el personal del PERPG empezó a manipular la válvula sostenedora de presión para evitar que continúe la fuga de agua, observándose que la lectura del manómetro era de 9 bares aproximadamente; asimismo, se verificó que abrieron la válvula de purga n.º 16 por donde se realizó la evacuación del agua.

<p>Fotografía n.º 10 Desborde de agua en la cámara rompe presión n.º 2 durante la visita de inspección y consecuente realización de prueba de funcionamiento efectuada por parte del personal del Proyecto Especial Regional Pasto Grande.</p>	<p>Fotografía n.º 11 Otra imagen del desborde de agua en la cámara rompe presión n.º 2 durante la realización de prueba de funcionamiento efectuada el 15 de diciembre de 2023.</p>

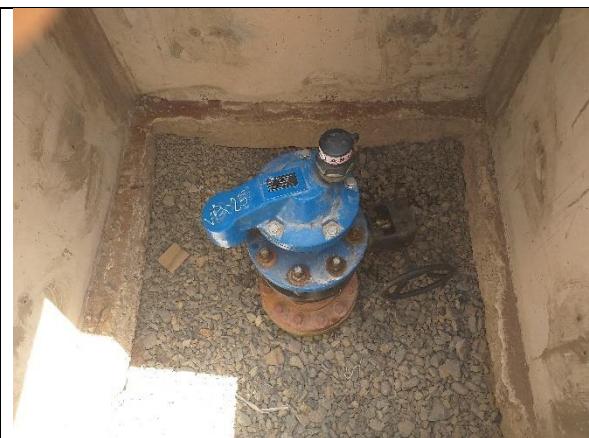
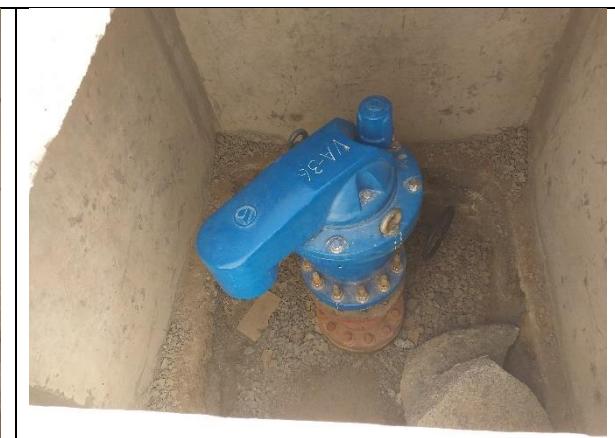
- Respecto a las válvulas de aire de la línea de conducción, se observó que éstas no estaban expulsando aire, lo cual era consecuencia del cierre de la válvula tipo compuerta ubicada al ingreso del desarenador, hecho que se dio a las 12:00 horas y fue corroborado por un equipo de la comisión de control y se registró en el acta de visita n.º 001-2023.

Fotografía n.º 12 Se aprecia la válvula de aire VA-25, el mismo que no estaba expulsando aire debido a que las compuertas ubicadas antes del desarenador fueron cerradas a las 12:00 horas, más de 2 horas antes de que se realice la apertura de la válvula sostenedora de presión n.º 3.	Fotografía n.º 13 Se aprecia la válvula de aire VA-36, el mismo que no estaba expulsando aire debido a que las compuertas ubicadas antes del desarenador fueron cerradas a las 12:00 horas, más de 2 horas antes de que se realice la apertura de la válvula sostenedora de presión n.º 3.

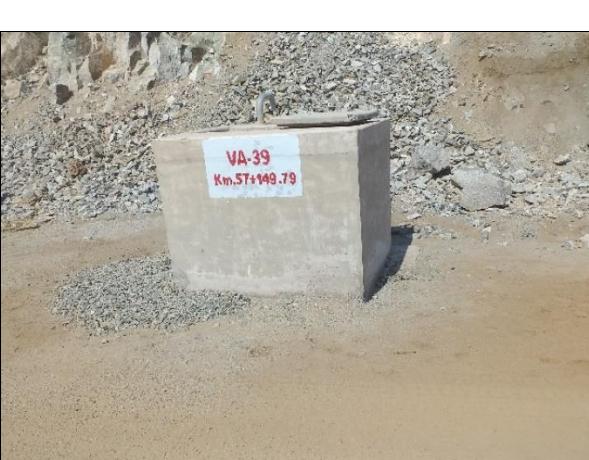
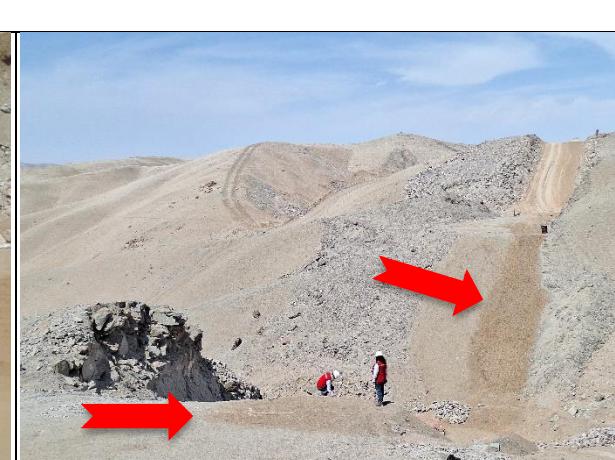
Fotografía n.º 14 Se aprecia la válvula de aire VA-39, el mismo que no contaba con personal que realice el monitoreo y reporte de su correcto funcionamiento. Se advierte que el ingreso de agua al sistema se cerró a las 12:00 horas.	Fotografía n.º 15 Presencia de humedad superficial en la línea de conducción, posiblemente por fugas de agua o alguna reparación realizada en días previo a la realización de la prueba de funcionamiento.

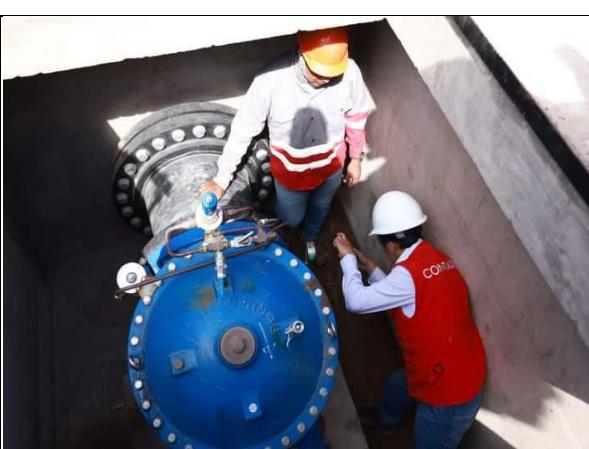
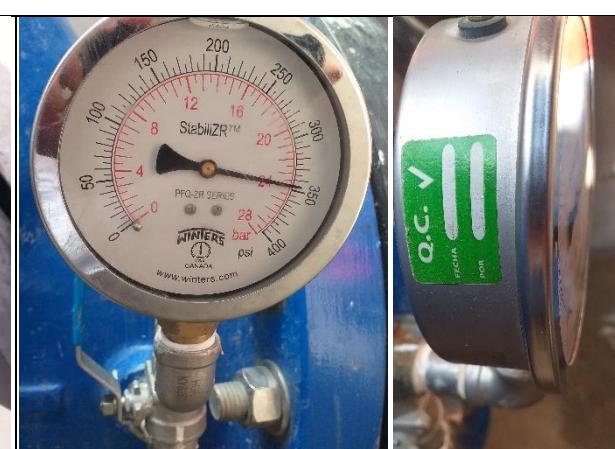
- En la válvula sostenedora de presión n.º 3 se verificó que el manómetro de glicerina registró una lectura de 24 bares de presión; sin embargo, se advirtió que no era legible la fecha de calibración de este equipo, además, se advirtió que por la válvula sostenedora de presión n.º 3 no discurrecía agua, hecho que fue corroborado al visualizar que la cámara rompe presión n.º 3 se encontraba completamente vacía, por lo que se concluye que el agua se encontraba estancada o retenida en el tramo n.º 3 de la línea de conducción hasta la válvula sostenedora de presión n.º 3, sin dejar de considerar que la válvula sostenedora de presión n.º 2 fue cerrada previamente debido al rebose de agua por la cámara rompe presión n.º 2.

Fotografía n.º 16 Verificación de la lectura del manómetro de glicerina antes de la apertura de la válvula sostenedora de presión n.º 3. Se advierte que la válvula se encuentra completamente cerrada.	Fotografía n.º 17 Lectura de 24 bares de presión en el manómetro de glicerina ubicado en la válvula sostenedora de presión n.º 3, además se advierte que la fecha de calibración del mismo no es legible.

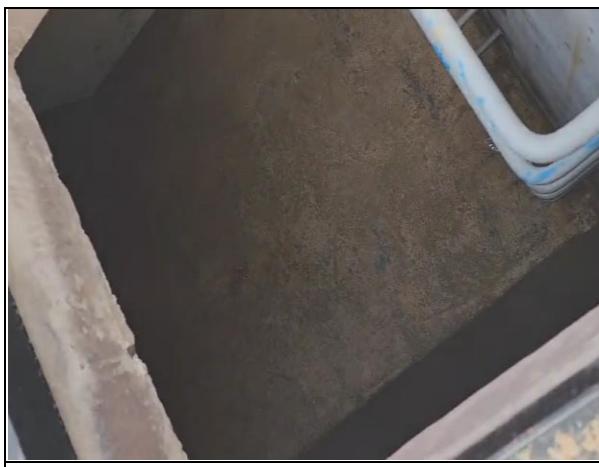
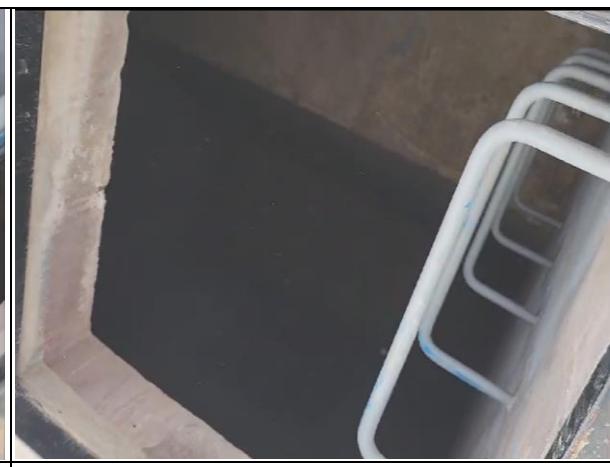
Fotografía n.º 18 Interior de la cámara rompe presión n.º 3 donde se advierte que no existe caudal de agua fluyendo de la válvula sostenedora de presión n.º 3 antes de la apertura de la misma,	Fotografía n.º 19 Otra imagen del interior de la cámara rompe presión n.º 3 completamente vacía, con lo cual se concluye que el agua se encontraba estancada en el tramo 3 de la línea de conducción.

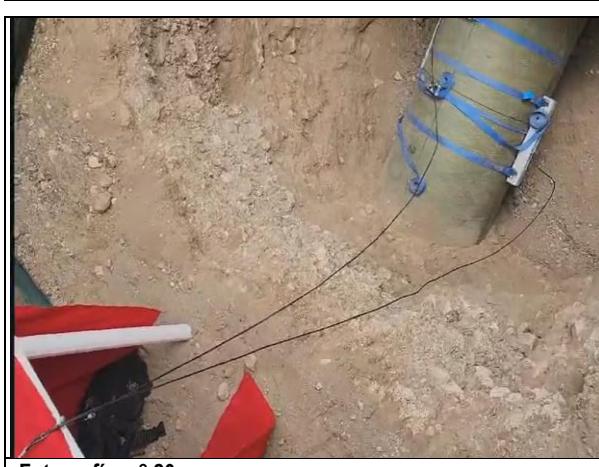
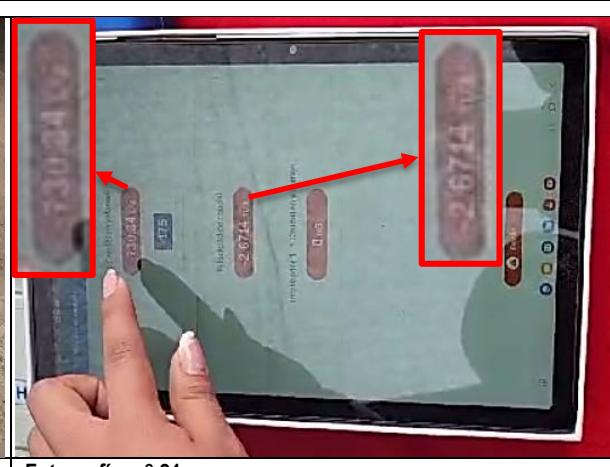
<p>Imagen de una pantalla digital de un caudalímetro digital ultrasónico. Se observan dos lecturas principales: "730.34 litros por segundo" y "2.6714 metros por segundo de velocidad del agua". Ambas lecturas están resaltadas con un cuadro rojo.</p>
Fotografía n.º 20 Se aprecia la instalación de los sensores en la tubería GRP de la línea de conducción del único caudalímetro al que se tuvo acceso durante la prueba de funcionamiento.	Fotografía n.º 21 Lectura de un caudal de 730.34 litros por segundo y 2.6714 metros por segundo de velocidad del agua en el único caudalímetro digital al que se tuvo acceso durante la realización de la prueba.

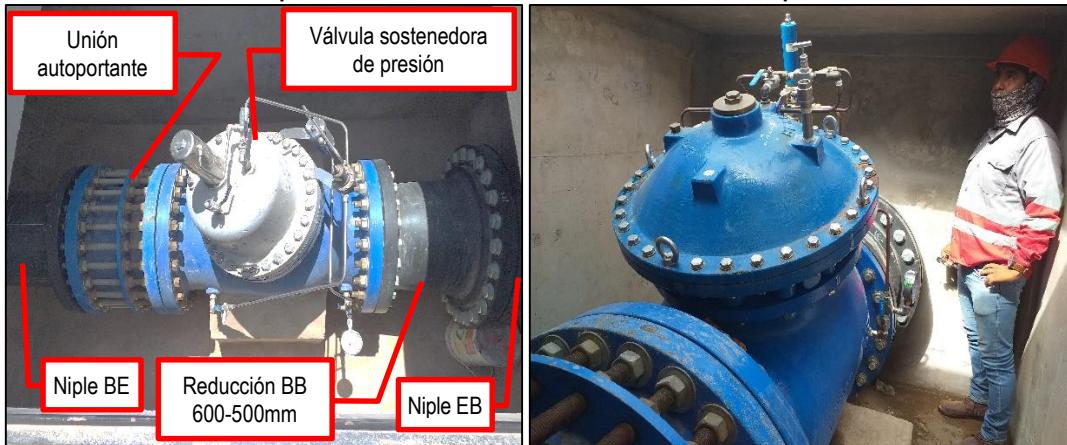
Imagen n.º 3

Cámaras sostenedoras de presión n.ºs 1 y 3 en los que se aprecia la falta de accesorios que permitan el corte o derivación del flujo de agua durante el tiempo que se realice el mantenimiento, reparación o cambió de la válvula sostenedora de presión

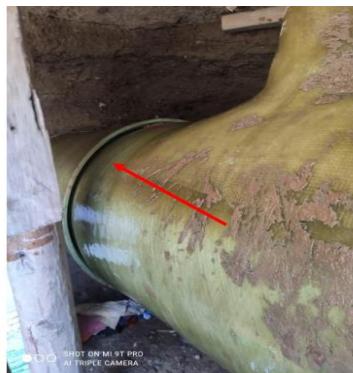
- ✓ Con el levantamiento topográfico se ha especificado el Punto de colapso de la tubería GRP de 600mm de diámetro y rotura de la tubería GRP de diámetro 600mm, que es en la progresiva 17+681.66 Km. (válvula de purga de aire "VA10") y Progresiva 17+668.54 Km rotura de la tubería por impacto, esto es que la tubería ha quedado al aire por socavamiento de la tierra que soportaba a la tubería, por el peso propio de la tubería y el agua dentro de la tubería se ha fracturado la tubería GRP y en ese punto existe una roca puntaiguda lo cual hizo que se rompiera la tubería; todo este daño ocasionó el tipo de suelo de la curva vertical cóncava de la quebrada, al recibir la carga instantánea de agua en la tubería, se ha producido un asentamiento instantáneo del suelo, como consecuencia el elongamiento de la tubería. Por qué no hubo MEJORAMIENTO DE LAS PROPIEDADES MECÁNICAS DEL SUELO.

Vista Panorámica de la elongación
Tubería GRP de D= 600mm

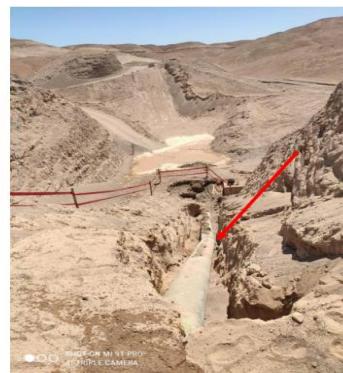
Vista del punto de rotura de la tubería
Progresiva 17+668.54 Km rotura de la tubería por impacto

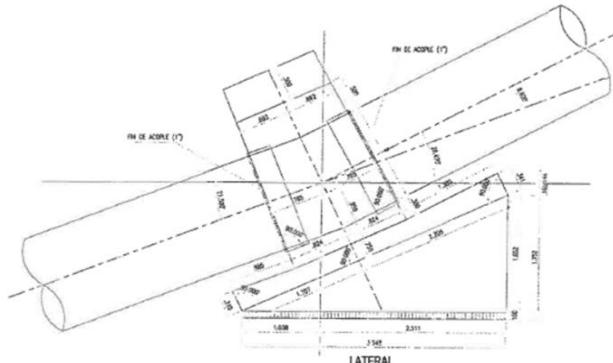
- ✓ En el Trabajo de campo se ha visualizado que la base del suelo de la zanja para el tendido de la tubería GRP de diámetro de 600mm, en dicha base no se ha colocado material de préstamo ni mucho menos se ha densificado (compactado), tampoco se ha colocado la cama; en dicho punto existe un ángulo de deflexión vertical mínima, en la que se debió colocar el bloque de anclaje de concreto armado para evitar el asentamiento por las cargas muertas que va a soportar dicho suelo, tal como se muestra en el gráfico.

- ✓ No se ha estabilizado el suelo para el soporte de la carga hidráulica más el peso de la tubería y el soporte del terraplén de tierra natural sobre la tubería en dicha progresiva, cuyo factor de carga y el tipo de suelo ha sufrido probablemente un asentamiento instantáneo, en lapso del tiempo se seguirá sufriendo un asentamiento diferencial. Por lo que se debe tomar en cuenta la recomendación del especialista en suelos.

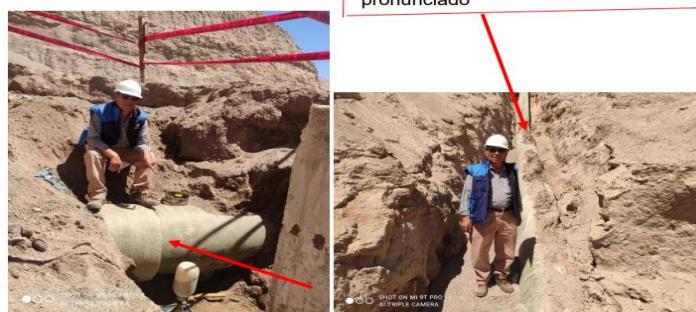
- ✓ Los agentes ejecutores posiblemente no han realizado el trabajo en este tramo con la rigurosidad que ameritaba dicho trayecto de la línea de conducción (en la progresiva 17+652.10 km la válvula de purga (VP-03) y en la progresiva 17+681.66 km V.A. N° 10). ✓ No se ha encontrado un dado de concreto en la base de la tubería GRP de diámetro de 600mm, frente a la carga hidráulica, en la curva vertical cóncava del tendido de la tubería GRP de 600 mm de diámetro, el dado de concreto es muy importante conforme establecido en el expediente técnico del proyecto.

Vista panorámica de la válvula de punta 03, No existe dado de apoyo ni el suelo se ha mejorado
Las propiedades mecánicas del suelo

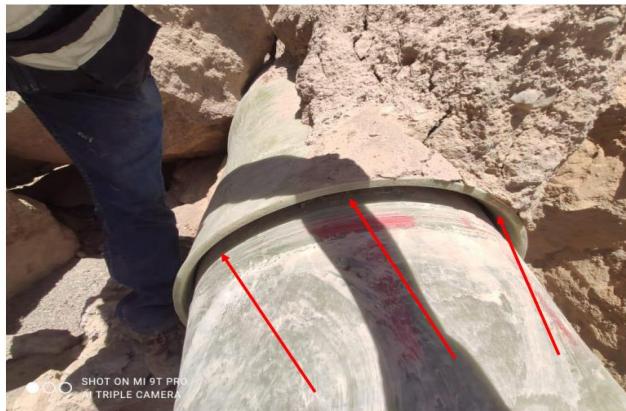
Vista panorámica de la tubería elongado en la junta de embone sin dado de anclaje que no cumple especificaciones técnicas del propuesto en el expediente técnico

- ✓ *En la ejecución del presente proyecto NO se ha cumplido con las ESPECIFICACIONES TÉCNICAS ni los PLANOS EN LA PARTE ESTRUCTURAL, en la deflexiones horizontales y verticales de la línea de conducción. (...)"*
