**ÓRGANO DE CONTROL INSTITUCIONAL
GOBIERNO REGIONAL PIURA**

**INFORME DE HITO DE CONTROL
N° 058-2024-OCI/5349-SCC**

**“ATENCIÓN DE EMERGENCIA EN LA CARRETERA
CANCHAQUE - HUANCABAMBA, EN EL SECTOR CRUCE
PALAMBLA, PUENTE FIERRO, QUEBRADA EL LIMÓN Y LOS
CHORROS - EN LOS DISTRITOS CANCHAQUE Y
HUANCABAMBA - EN LA PROVINCIA DE HUANCABAMBA -
DEPARTAMENTO DE PIURA”**

HITO DE CONTROL N° 1 – CULMINACIÓN DE LA ACTIVIDAD

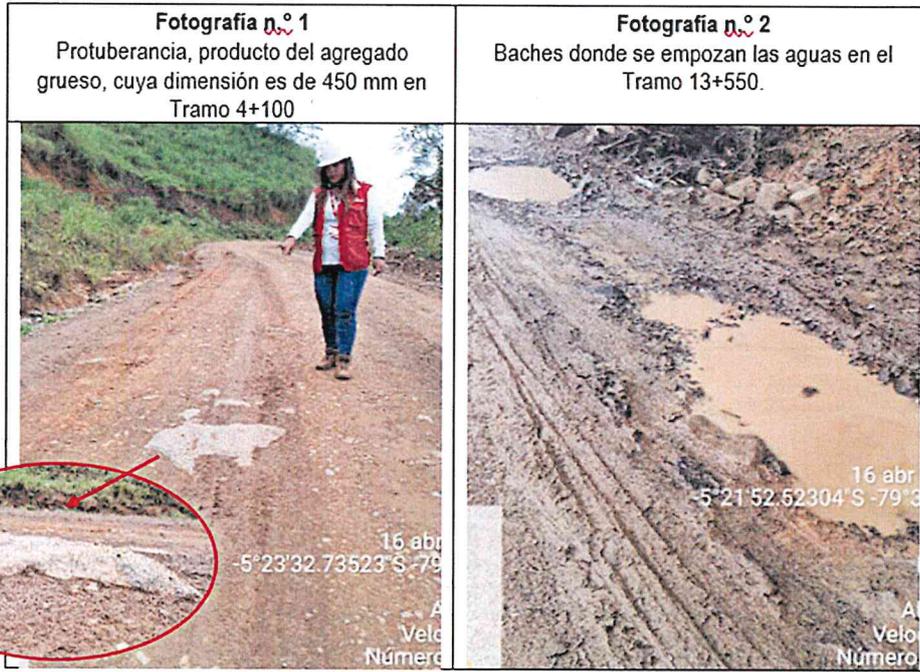
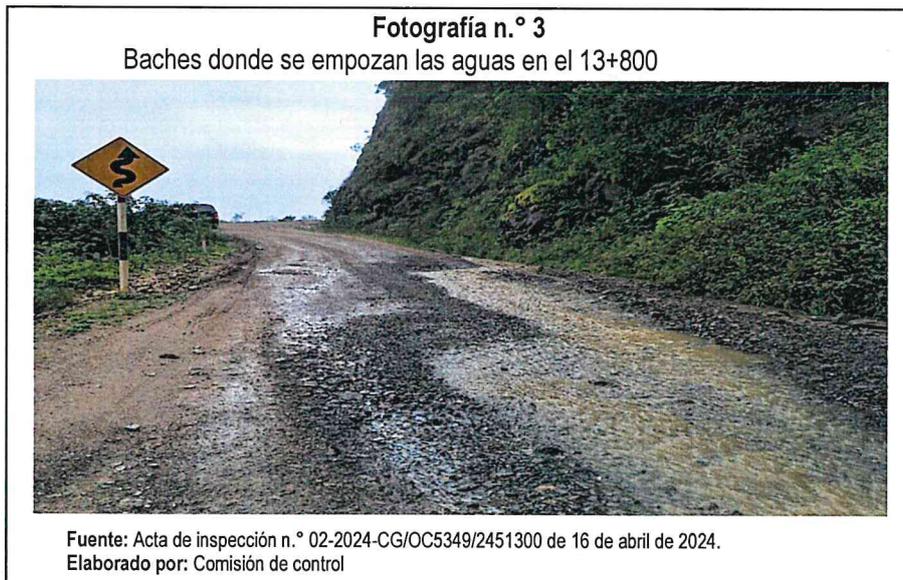
De la visita de inspección realizada a la obra el 16 de abril de 2024, la comisión de control, evidenció deficiencias en la carpeta granular, tales como: baches, protuberancias y desniveles en los tramos críticos II y III; quedando plasmado en el acta de inspección n.° 01-2024-CG/OC5349/AECCH de 16 de abril de 2024, señalado lo siguiente: "(...) En la progresiva 4+100 en la capa de base granular se visualiza el agregado grueso de diversos tamaños, la de mayor dimensión es de aproximadamente 65 cm x 35 cm, cuyo espesor sobrepasa al nivel de la superficie (...). En la progresiva 13+550 aproximadamente, se evidenciaron baches donde se empozan las aguas de lluvia, (...)".

Tal como se aprecia en las imágenes siguientes:

Al respecto, en las fotografías n.º 2 y 3 se evidencia la presencia de baches², ubicadas en el tramo crítico V, cuyas áreas fueron recientemente intervenidas³. Asimismo, en la fotografía n.º 1, se visualiza que el agregado grueso⁴ de la base granular, contine dimensiones entre los 60 mm a 450 mm; evidenciando así el incumplimiento al manual de carreteras "Especificaciones técnicas para la construcción", en la sección 403 Bases granulares, ítem 403.02 Materiales, en cual indica que el tamaño granulométrico máximo es de 50 mm. Tal como se refleja en el cuadro siguiente:

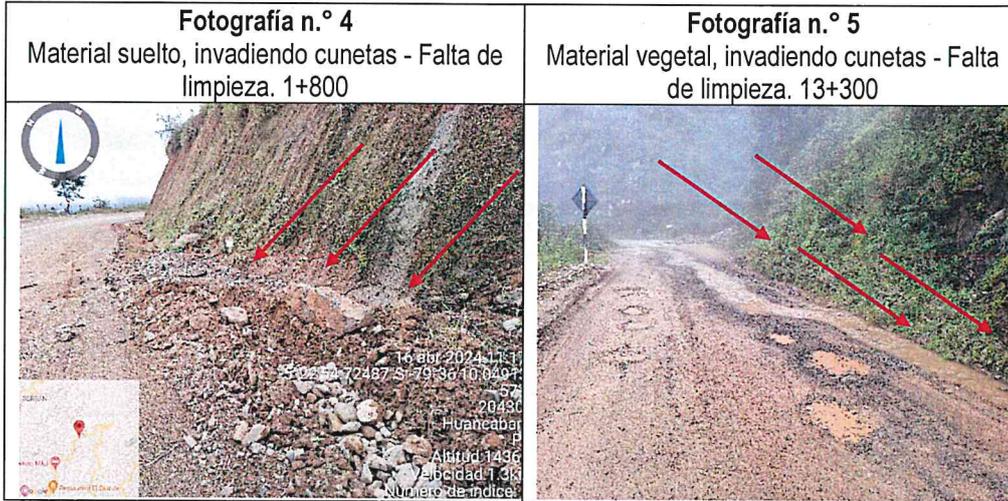
También, en el Sustento de metrados, ítem 02.01 "Limpieza manual de cunetas", indica su intervención hasta la progresiva 20+441.29; asimismo, de la revisión a las especificaciones técnicas de la partida en mención, señala: "(...) consiste en el retiro con herramientas manuales, toda basura y material que haya caído en las **cunetas y que obstaculicen el libre flujo del agua** (...) 3. Retirar basuras, piedras, sedimentos, vegetación, y otros obstáculos similares (...)". Sin embargo, durante el desarrollo de la visita, se constató la carencia de limpieza, en diferentes tramos del recorrido, incumpliendo así con el objetivo de la partida, tal como se visualiza las siguientes tomas fotográficas:

Al respecto, de la revisión a la valorización n.º 3 de la Actividad correspondiente al periodo 27 de marzo al 10 de abril 2024⁵, se observó que la partida en mención fue revisada, aprobada y tramitada por el supervisor, a través de la Carta n.º 21-2024/I.C.L. SAC el 17 de abril de 2024, sin efectuar observación alguna, con un metrado actual del 100%; tal como se muestra en la imagen n.º 1, siguiente:
