INFORME DE HITO DE CONTROL
N° 4628-2024-CG/GRAY-SCC

CONTROL CONCURRENTE
MUNICIPALIDAD DISTRITAL DE CARMEN ALTO
CARMEN ALTO - HUAMANGA - AYACUCHO

**“CREACIÓN DE LOS SERVICIOS DE AGUA POTABLE Y
ALCANTARILLADO EN 09 ASOCIACIONES DEL SECTOR DE
YANAMA, DISTRITO DE CARMEN ALTO - HUAMANGA -
AYACUCHO”**

HITO DE CONTROL N° 5 – EJECUCIÓN DE OBRA

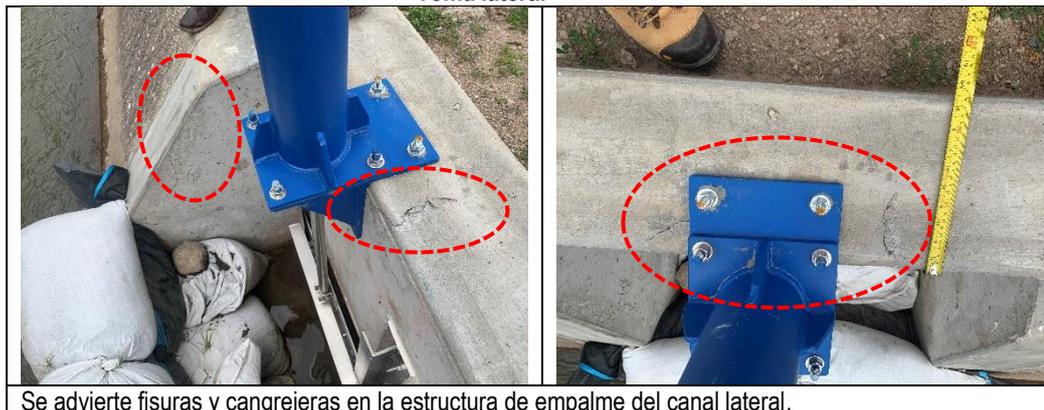
Imágenes n.°s 1, 2, 3 y 4
Toma lateral

Se evidenció en la estructura de empalme del canal lateral, la existencia de fisuras, cangrejas⁶ y abolladura en el parapeto de concreto armado que soporta el volante y gusano de la compuerta metálica de la captación; asimismo, su ejecución no está según lo contemplado en los planos del expediente técnico aprobado, donde indica que la tubería de izaje (volante y gusano de la compuerta metálica), está ubicada aproximadamente a 1mt de la base de la altura del canal; asimismo su montaje está a media altura del cuerpo de la estructura; lo descrito se muestra en las imágenes siguientes:

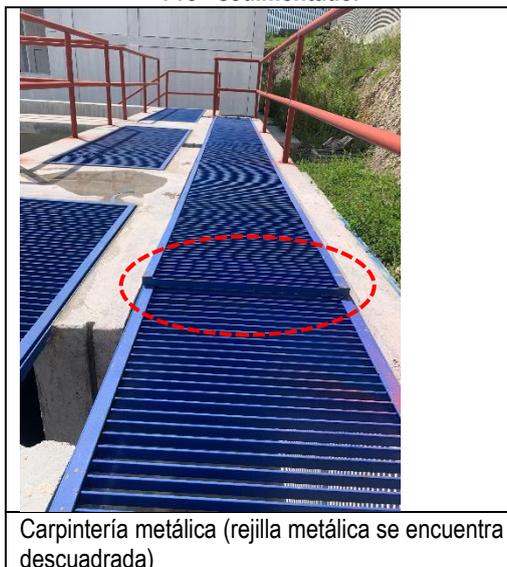
Imagen n.° 5
Pre - sedimentador

Se advierte en el ítem 01.04.03.04 carpintería metálica, correspondiente a la instalación de rejilla metálica, ésta se encuentra descuadrada; lo descrito se muestra en las imágenes siguientes:

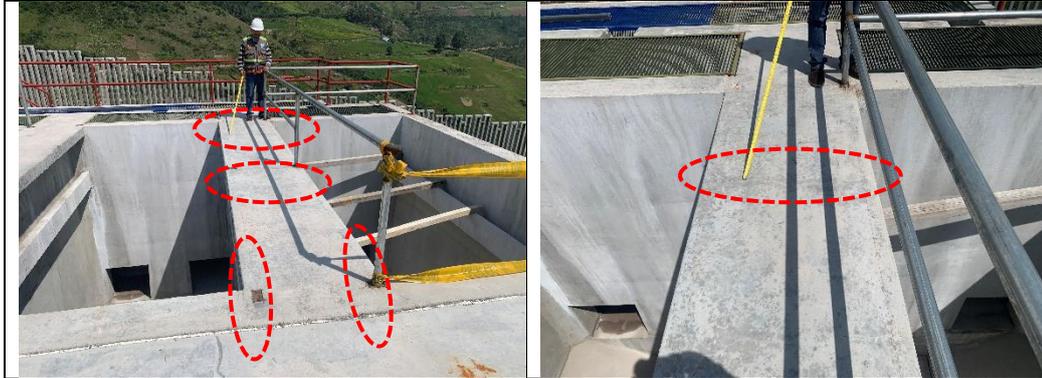
Imágenes n.ºs 6 y 7
Decantador

Se advierte en el ítem 01.04.07.03 Obras de concreto, correspondiente a concreto $f'c=280 \text{ kg/cm}^2$, la aparición de fisuras en la parte superior del cuerpo de la estructura; lo descrito se muestra en las imágenes siguientes:

Se advierte la aparición de fisuras en la parte superior del cuerpo de la estructura.

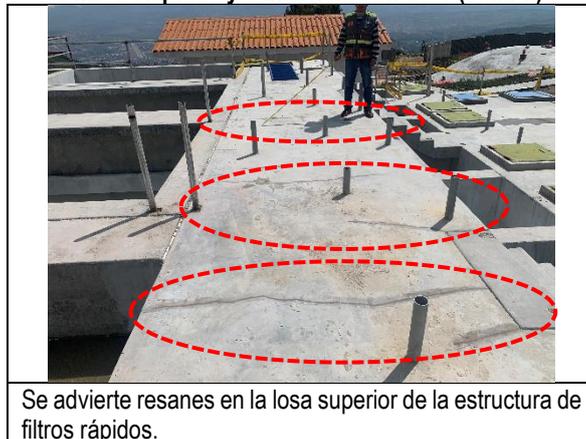
Imagen n.º 8
Filtros Rápidos y cámara de contacto (9 unid.)

Se advierte en el ítem 01.04.08.03 obras de concreto, correspondiente a concreto $f'c=280 \text{ kg/cm}^2$, la realización de resanes en la losa superior de la estructura; lo descrito se muestra en las imágenes siguientes:

Se advierte resanes en la losa superior de la estructura de filtros rápidos.

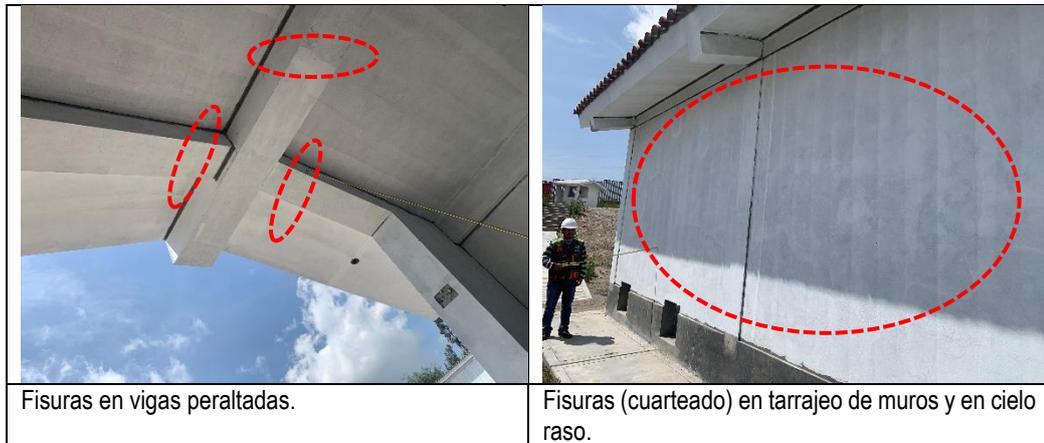
Imágenes n.ºs 9 y 10
Caseta de cloración

Se advierte en los ítems 01.04.09.05.03 Tarrajeo interior con mortero 1:3 $e=2.0\text{cm}$ (frotachado), 01.04.09.05.04 Tarrajeo exterior con mortero 1:4 $e=2.0\text{cm}$ (frotachado), 01.04.09.05.05 cielo raso con mezcla 1:3 $e=2.0\text{cm}$ (frotachado), 01.04.09.05.06 Vestidura de derrames en puertas, ventanas y vanos; fisuras (cuarteado) en el tarrajeo interior y exterior de muro, columna, cielo raso, así como en vestidura de derrame en ventana. Asimismo, se advierte fisuras en las vigas; lo descrito se muestra en las imágenes siguientes:

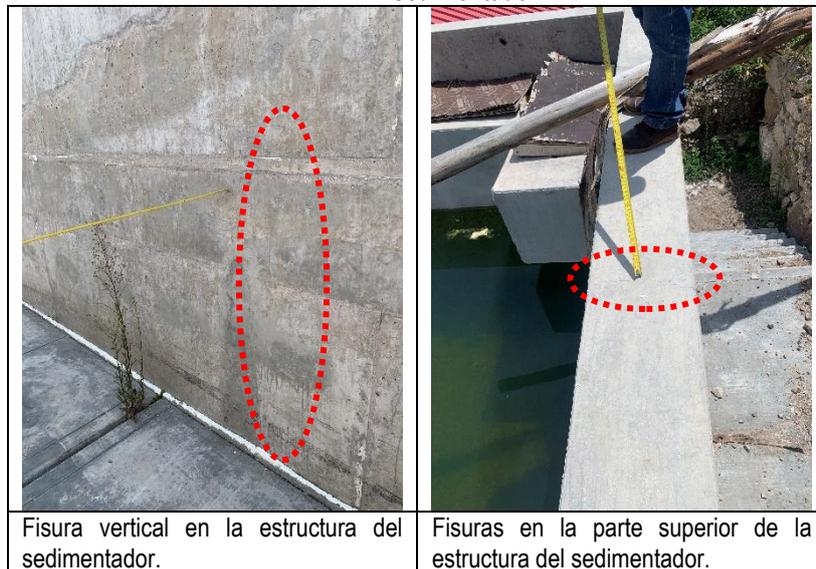
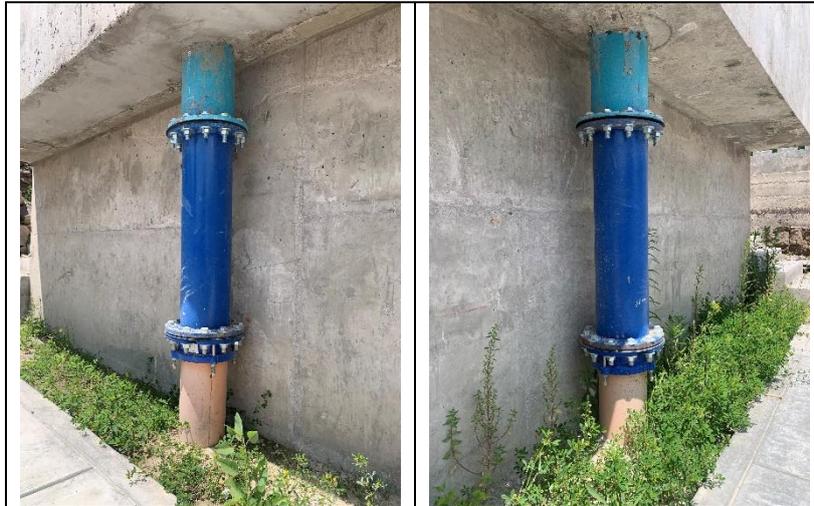
Imágenes n.ºs 11 al 14
Sedimentador

Se advierte en el ítem 01.04.11.03.04 Concreto $f_c = 280 \text{ kg/cm}^2$, la existencia de fisuras en cuerpo de la estructura del sedimentador; asimismo, se observa conexiones de hierro dúctil con tubería de PVC (empalmes), el cual se encuentra expuesto a la intemperie y por lo tanto resulta pasible de deteriorarse o recibir algún impacto que ocasione su colapso; lo descrito se evidencia en las siguientes imágenes:

Conexiones de hierro dúctil y tubería de PVC expuesta a la intemperie (empalmes).

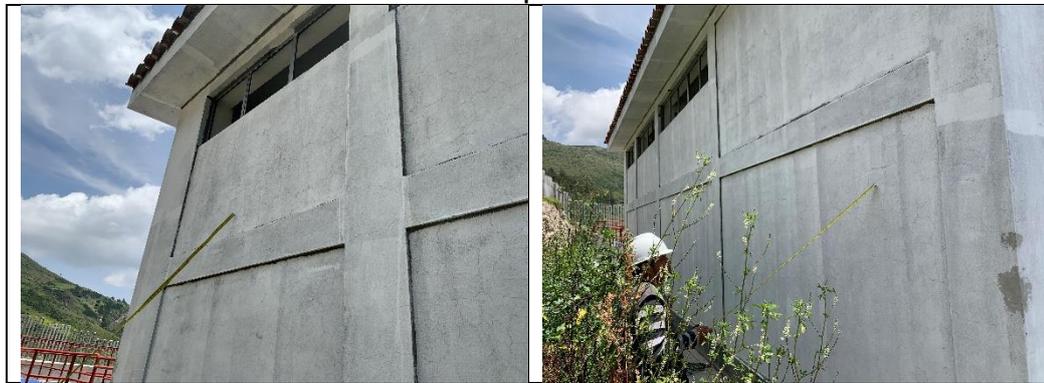
**Imágenes n.ºs 15 y 16
Casa química**

Se advierte en los ítems 01.04.14.05.08 Tarrajeo exterior con mortero 1:4 e=2.0cm (frotachado), 01.04.14.05.09 Cielo raso con mezcla 1:3 e=2.0cm (frotachado); fisuramiento (cuarteado) en tarrajeo exterior en muros y en cielo raso; lo descrito se evidencia en las imágenes siguientes:

Fisuramiento en tarrajeo exterior en muros y cielo raso.

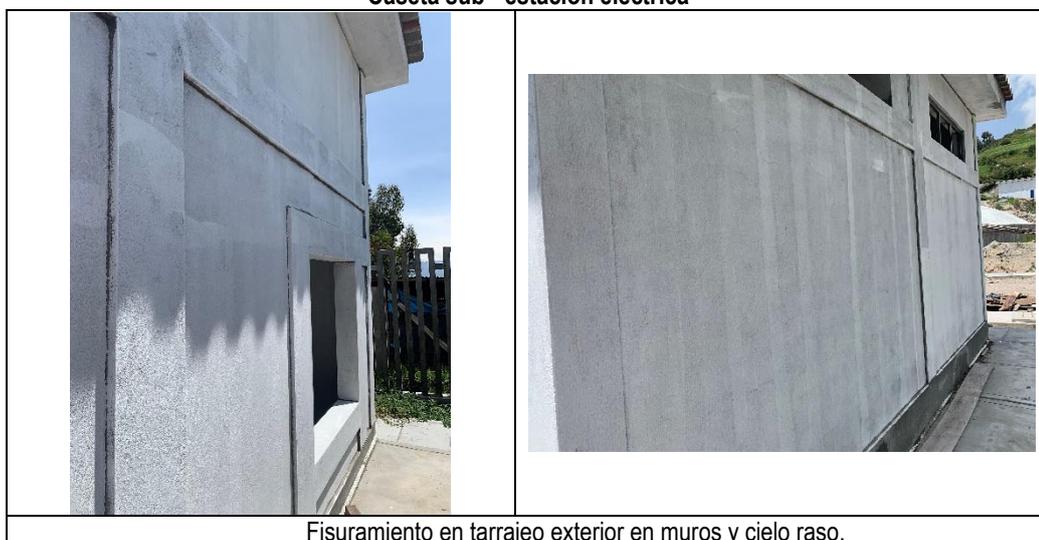
Imágenes n.ºs 17 y 18
Caseta sub - estación eléctrica

Se evidenció en el ítem 01.04.16.05.04 Tarrajeo exterior con mortero 1:4 e=2.0cm (frotachado), fisuramiento (cuarteado) del tarrajeo exterior en muros y cielo raso; lo descrito se evidencia en las imágenes siguientes:

Fisuramiento en tarrajeo exterior en muros y cielo raso.

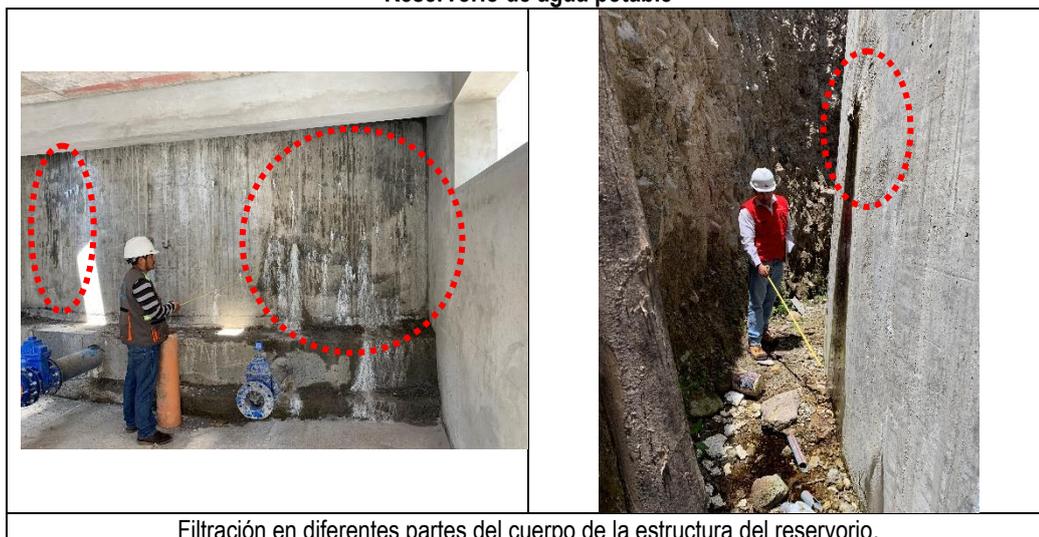
Imágenes n.ºs 19 al 22
Reservorio de agua potable

Se advierte en el ítem 01.03 Obras de concreto, correspondiente a la ejecución de la partida 01.03.07 Concreto $f'c=280 \text{ kg/cm}^2$ (para muros reforzados), la existencia de filtración en diferentes partes del cuerpo de la estructura del reservorio, presencia de cangrejeras en la parte superior del cuerpo de la estructura; asimismo, en el ítem 01.03.13 Concreto $f'c=280 \text{ kg/cm}^2$ (para cúpula esférica), la estructura de la cúpula presenta fisuras; lo descrito se evidencia en las imágenes siguientes.

Filtración en diferentes partes del cuerpo de la estructura del reservorio.

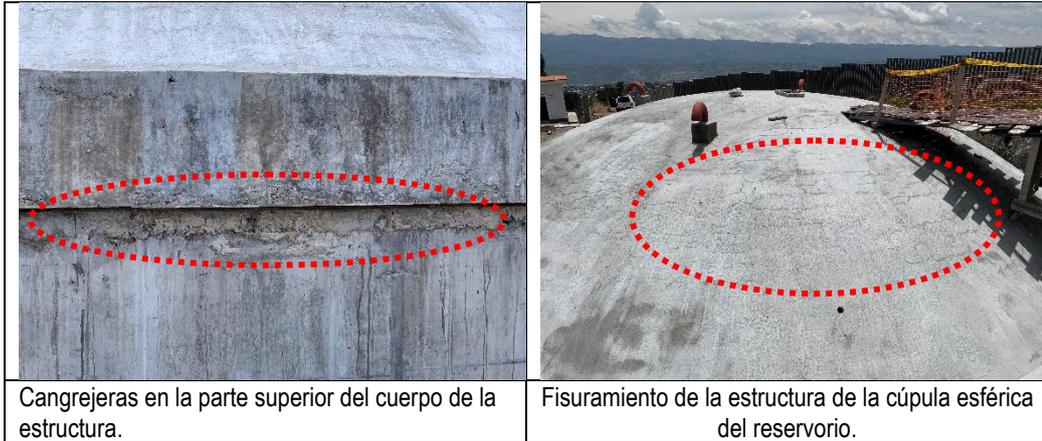
Cangrejas en la parte superior del cuerpo de la estructura.

Fisuramiento de la estructura de la cúpula esférica del reservorio.

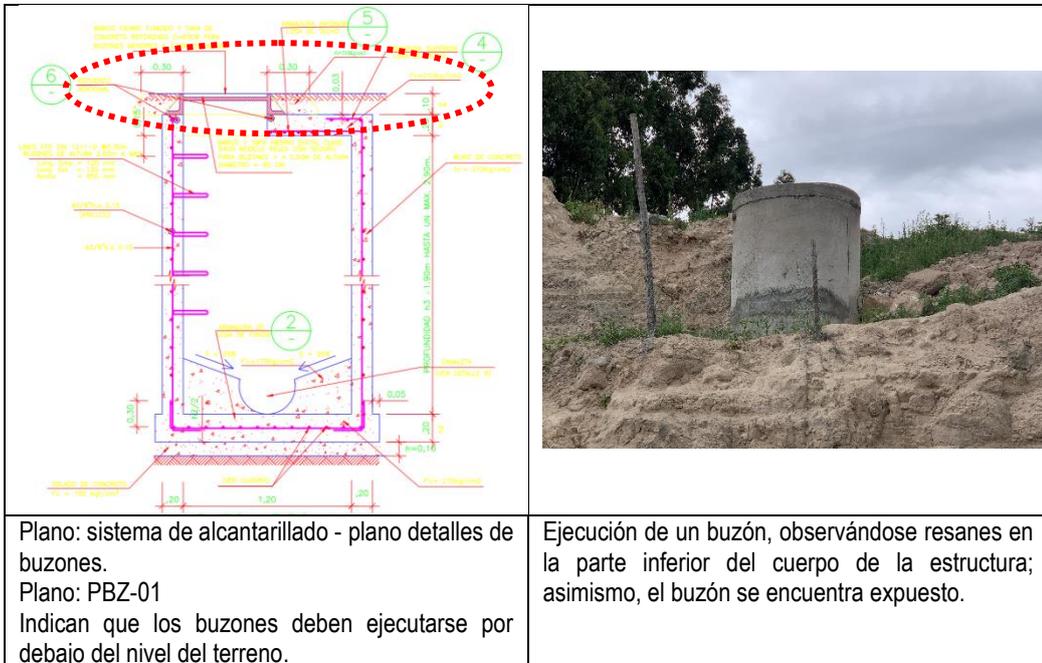
Imágenes n.°s 23 y 24
Colector n.° 2

Se advierte que la ejecución de la subpartida 02.01 colector principal (L=5,384.13m), correspondiente a la partida 02.01.07 Construcción de buzones, que la construcción de un buzón presenta resanes en la parte inferior del cuerpo de la estructura; asimismo el buzón se encuentra expuesto, al respecto es de mencionar que en los planos del expediente técnico aprobado indican que los buzones deben ejecutarse por debajo del nivel del terreno, o debiera realizarse el relleno correspondiente; lo descrito se evidencia en las imágenes siguientes:

Plano: sistema de alcantarillado - plano detalles de buzones.
Plano: PBZ-01
Indican que los buzones deben ejecutarse por debajo del nivel del terreno.

Ejecución de un buzón, observándose resanes en la parte inferior del cuerpo de la estructura; asimismo, el buzón se encuentra expuesto.

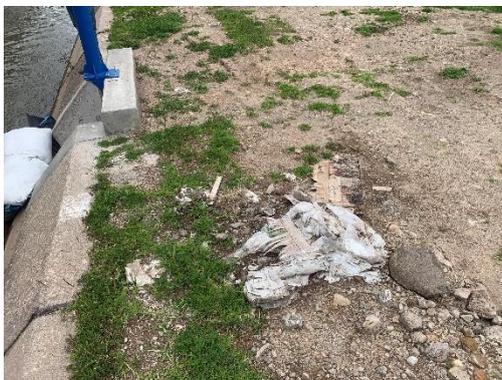
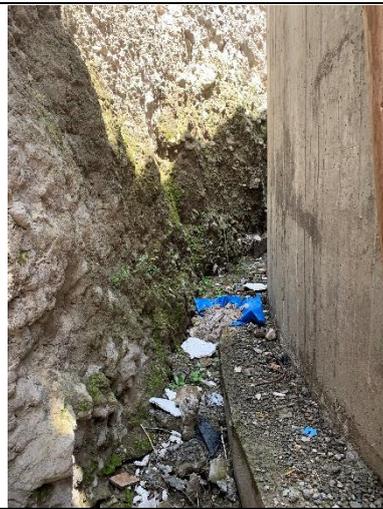
Imágenes n. os 25 al 28
Residuos producto de la ejecución de la Obra

Durante la inspección física de la Obra realizada el 19, 20 y 21 de febrero de 2024, se constató mediante acta de inspección de obra n.º 001-2024-CG/GRAY-SCC de 26 de febrero de 2024, en diferentes lugares, la acumulación de desmonte producto de la ejecución de la obra, como material de desmonte producto de la excavación, madera y restos de paneles producto del desencofrado, pedazos de ladrillo, fierros, baldes de pintura, botellas de plástico, bolsas de cemento, costales, restos de arpillera, tubos de PVC, entre otros; los cuales no han sido desechados y/o dispuestos adecuadamente, incumpléndose con el orden, la limpieza y la gestión de residuos sólidos establecidos por el Reglamento Nacional de Edificaciones G.050 Seguridad en la construcción, donde señala que los residuos derivados de las actividades de construcción deben ser manejados convenientemente hasta su disposición final, para tal efecto deben ser colocados temporalmente en áreas acordonadas y señalizadas o en recipientes adecuados debidamente rotulados, situación que exponen la integridad física de los trabajadores, personal técnico de la Obra, visitantes y de la población; hechos que se muestra en las imágenes siguientes:

<p>Residuos adyacentes al canal lateral, como restos de paneles producto del desencofrado, bolsas de cemento, bolsas de plástico</p>	<p>Residuos en la zona del reservorio, como pedazos de ladrillo, fierros, baldes de pintura, botellas de plástico, bolsas de cemento, costales, restos de arpillera, tubos de pvc y otros.</p>

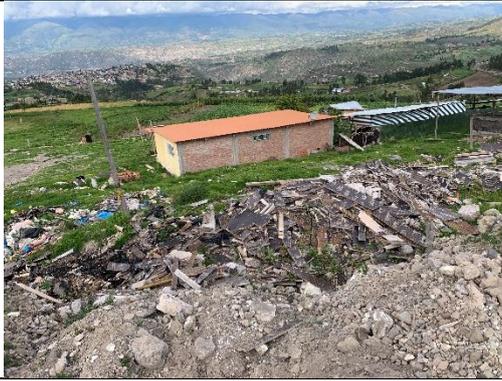
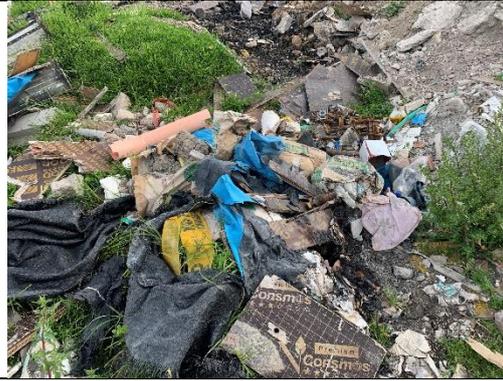
<p>De la ejecución de las diferentes partidas en la planta de tratamiento de agua potable PTAP se advierte material de desmonte producto de la excavación, restos de madera y paneles producto del desencofrado, pedazos de ladrillo, fierros, baldes de pintura, botellas de plástico, bolsas de cemento, costales, restos de arpillera, tubos de PVC y otros.</p>

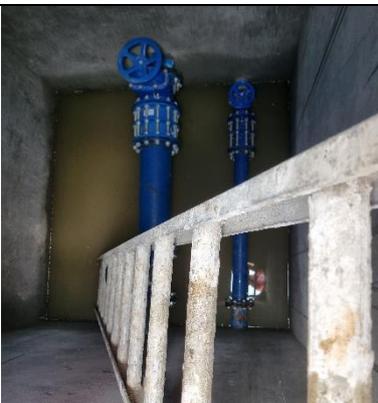
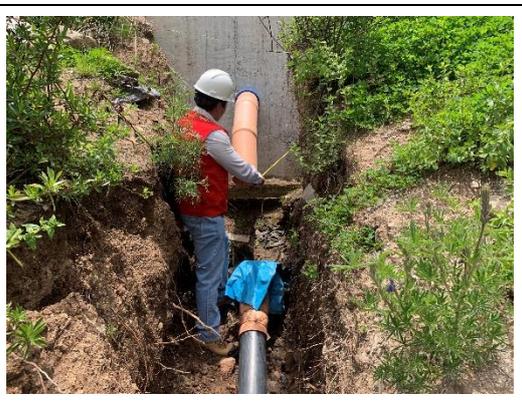
**Imágenes n.ºs 29 y 30
Toma lateral**

En la cámara húmeda no se evidencia la ejecución de tubería de ventilación, escalera de F°G°, y empalme a la línea de conducción; lo descrito se puede evidenciar en las siguientes imágenes:

<p>En la cámara húmeda no se evidencia la ejecución de tubería de ventilación, escalera de F°G°.</p>	<p>La línea de conducción aún no se encuentra empalmada con la tubería que sale de la cámara húmeda.</p>

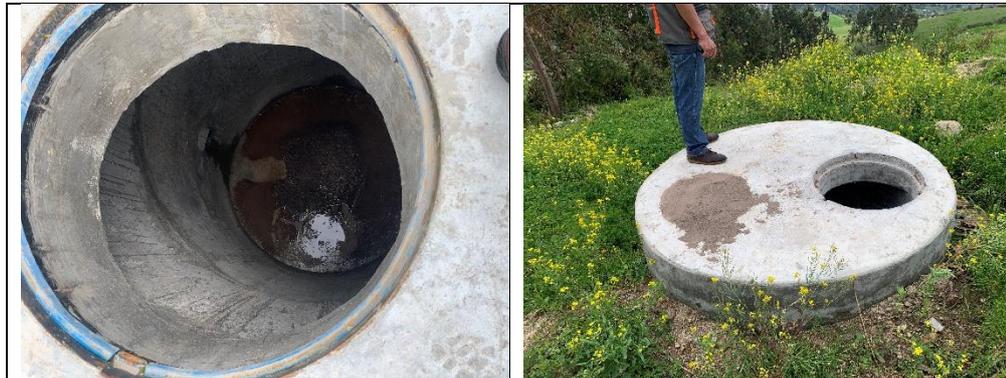
Imágenes n.ºs 31 y 32
Toma lateral

En las CRP no se evidencia la ejecución de: escalera de F°G°, tubería de ventilación.

En la válvula de Aire, no se encuentra instalada la tapa.

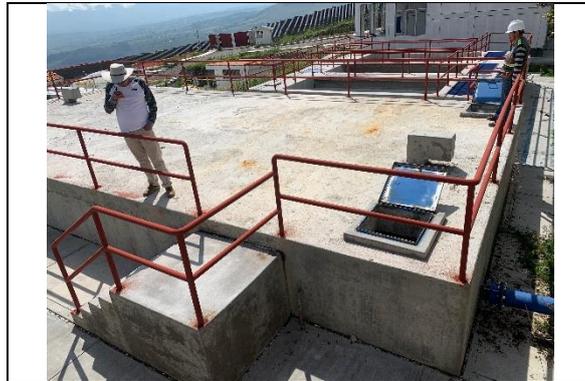
Imagen n.º 33
Cámara de contacto

Se evidenció la ejecución de obras de concreto, carpintería metálica (tapa metálica) y veredas de concreto sin relleno con mezcla asfáltica en junta de dilatación; falta la ejecución de carpintería metálica (instalación de escalera); lo descrito se evidencia en la siguiente imagen:

Falta la ejecución de carpintería metálica (instalación de escalera), veredas de concreto sin relleno con mezcla asfáltica en junta de dilatación.

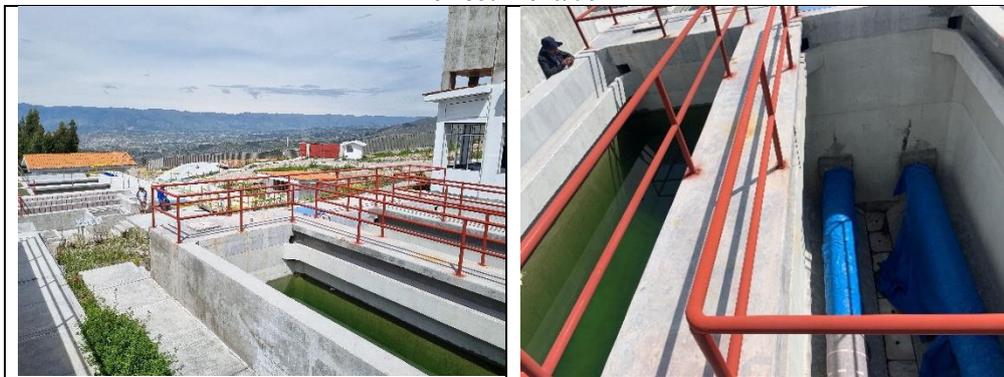
Imágenes n.ºs 34 y 35
Pre - sedimentador

Se evidenció la ejecución de obras de concreto, carpintería metálica, veredas de concreto sin relleno con mezcla asfáltica en junta de dilatación; falta la ejecución de carpintería metálica (instalación de escalera F°G°), equipamiento hidráulico, aditamentos varios (losa removible, grava para filtro, pantalla de vinilo); lo descrito se puede evidenciar en las siguientes imágenes:

Falta la ejecución de carpintería metálica (instalación de escalera de F°G°), equipamiento hidráulico, aditamentos varios (losa removible, grava para filtro, pantalla de vinilo).

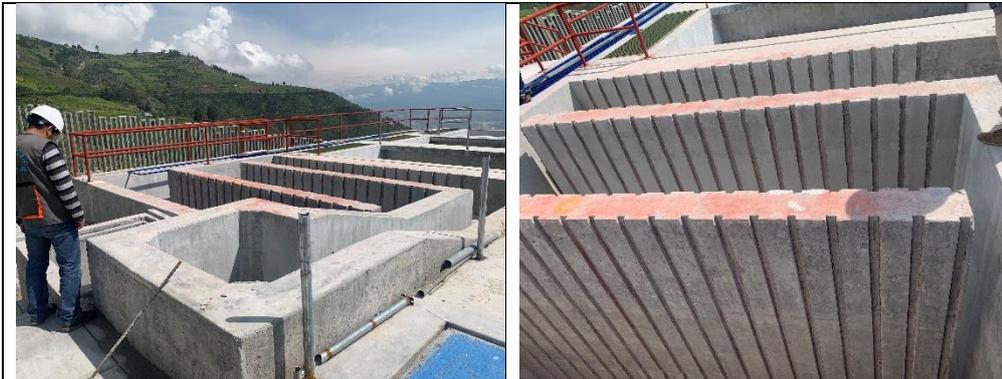
Imágenes n.ºs 39 y 40
Floculador

No se evidencia la ejecución de aditamentos varios (pantallas de PVC), equipamiento hidráulico, carpintería metálica incompleta (baranda F°G°, rejillas).

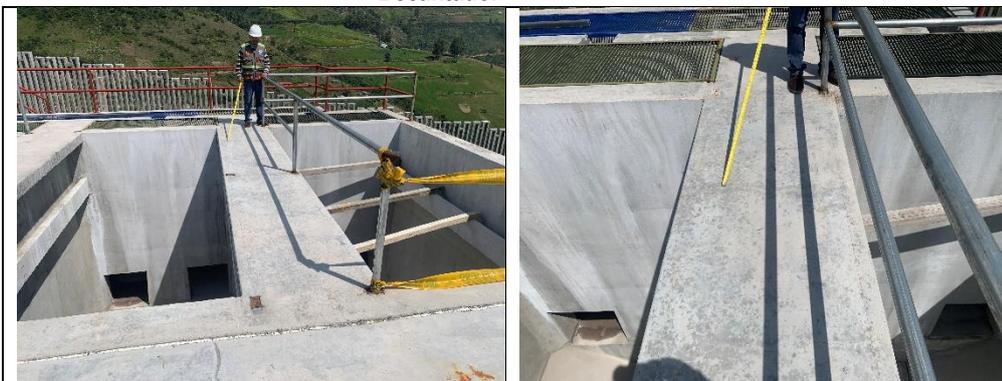
Imágenes n.ºs 41 y 42
Decantador

Falta la ejecución de la carpintería metálica, equipamiento hidráulico, aditamentos varios.

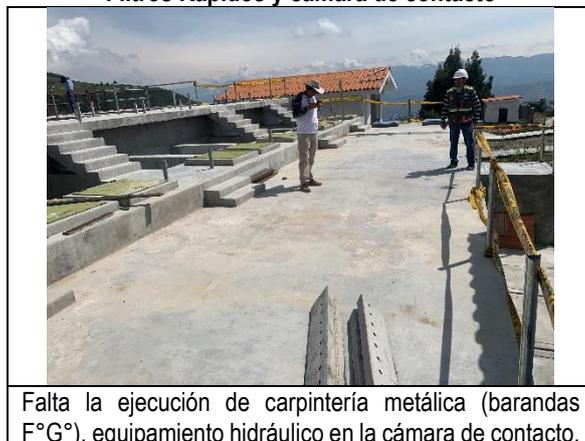
Imagen n.º 43
Filtros Rápidos y cámara de contacto

Falta la ejecución de carpintería metálica (barandas F°G°), equipamiento hidráulico en la cámara de contacto.

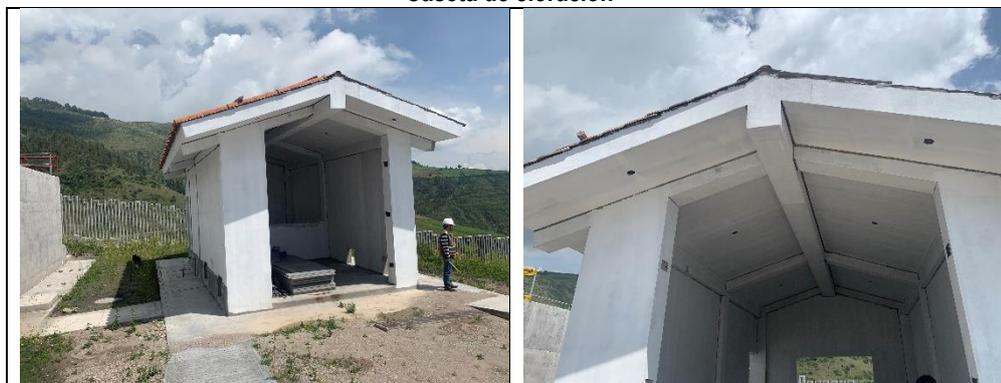
Imágenes n.ºs 44 y 45
Caseta de cloración

Falta la ejecución de pintura, carpintería metálica, equipamiento hidráulico

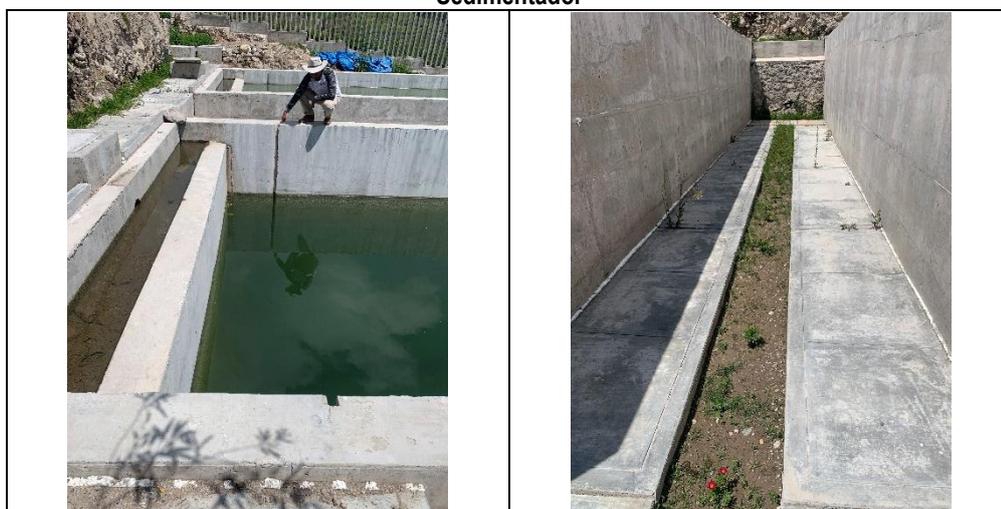
Imágenes n.ºs 46 y 47
Sedimentador

Ejecución de veredas de concreto sin relleno de mezcla asfáltica en junta de dilatación, falta la ejecución de aditamentos varios (pantalla de fibra de vidrio)

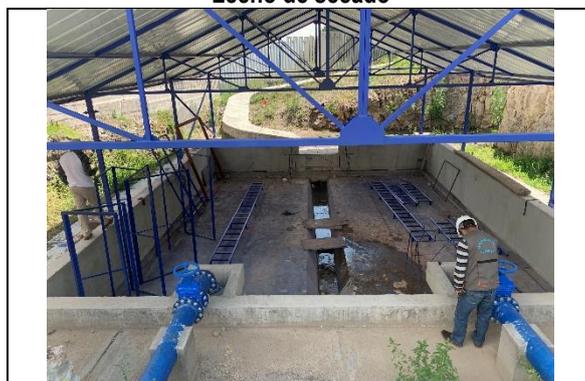
Imagen n.º 48
Lecho de secado

Lecho de secado sin la ejecución de aditamentos varios (instalación de graba).

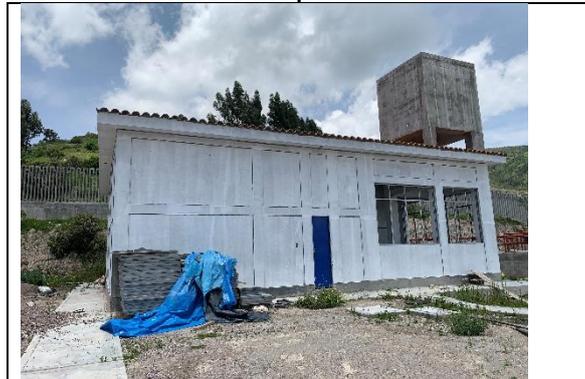
Imagen n.° 49
Casa química

Ejecución de veredas sin relleno de mezcla asfáltica en junta de dilatación; falta la ejecución de pintura, carpintería metálica (barandas de F°G°, vidrio en ventanas, escalera metálica), equipamiento de laboratorio.

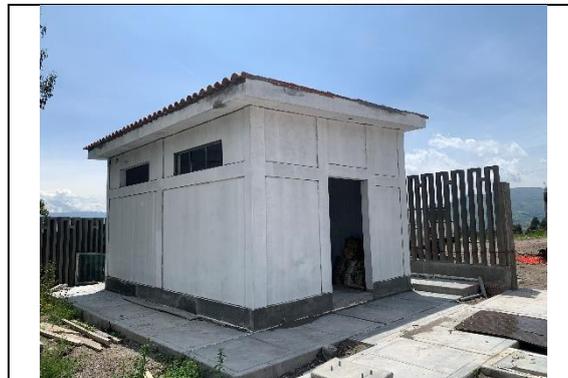
Imagen. ° 50
Caseta sub - estación eléctrica

Veredas de concreto sin relleno de mezcla asfáltica en junta de dilatación; falta la ejecución de pintura, carpintería metálica, equipamiento y control.

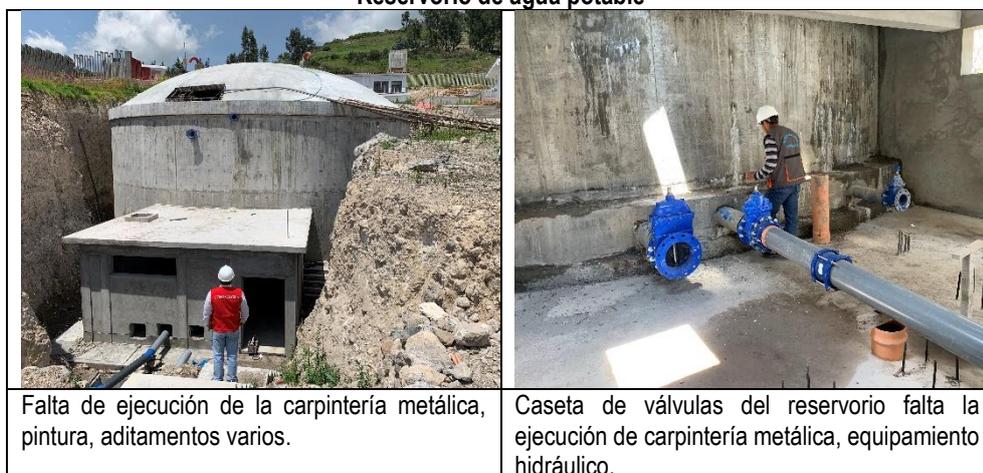
Imágenes n.ºs 51 y 52
Reservorio de agua potable

Falta de ejecución de la carpintería metálica, pintura, aditamentos varios.

Caseta de válvulas del reservorio falta la ejecución de carpintería metálica, equipamiento hidráulico.

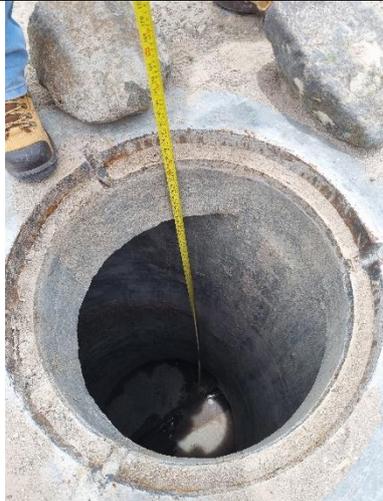
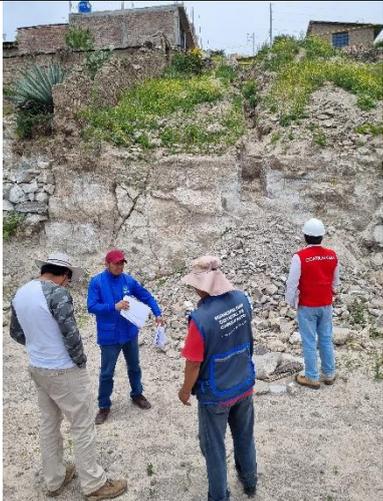
**Imágenes n.ºs 53 y 54
Colector n.º 2**

<p>Buzón de h=4.00m. no tiene instalada la tapa, ni tampoco escalera de F°G°, solo está protegido provisionalmente con retazo de panel fenólico usado en el encofrado.</p>	<p>En el Bz. 19, la tapa de concreto se muestra dañado, avance parcial de la excavación de zanja para instalación de tubería de alcantarillado adyacente a viviendas y éstas se hallan sin señalización (referencia asociación Sol Naciente, entre la av. Perú y calle 11).</p>
