**INFORME DE CONTROL CONCURRENTE**  
**N° 010-2025-OCI/0481-SCC**

**“A LA CONSTRUCCION DE COMEDOR Y COCINA EN EL  
CENTRO DE ACOGIDA RESIDENCIAL DOMINGO SAVIO”**

**PERÍODO DE EVALUACIÓN:  
DEL 12 DE AGOSTO AL 19 DE DICIEMBRE DE 2025**

**Huancayo, 23 de diciembre de 2025**

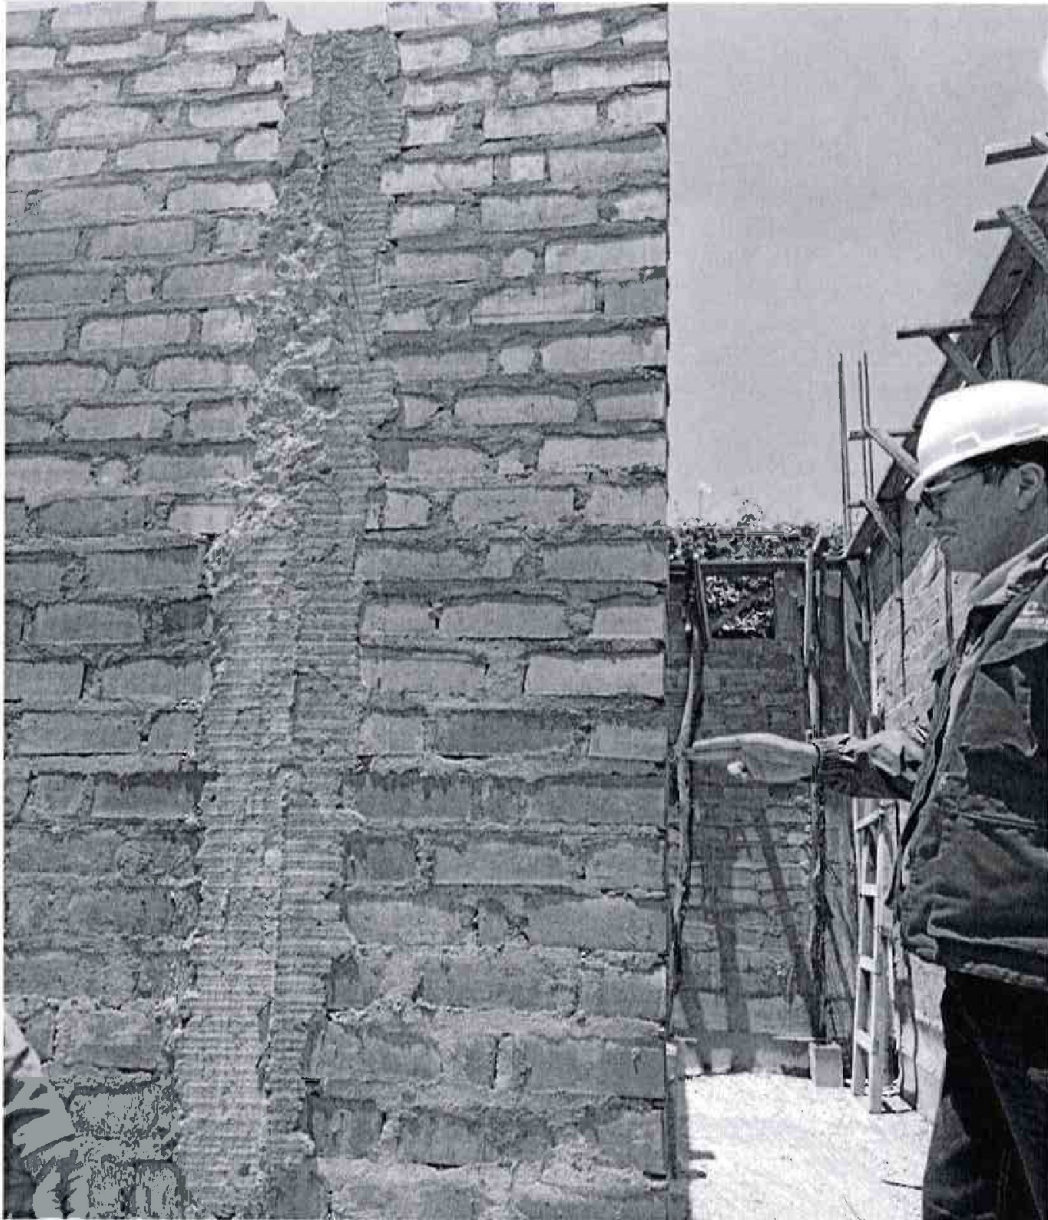
De igual manera sucede con el uso de la piedra chancada de media en la construcción de columnas y columnetas que en la partida **03.03.02.01 concreto en columnas F'C=210 Kg/cm<sup>2</sup>**, de los análisis de costos unitarios indica la utilización de piedra chancada de ½", lo mismo es señalado en la partida **03.03.03.01 concreto en columnetas F'C=140 Kg/cm<sup>2</sup>**, en la que también señala piedra chancada de ½", sin embargo, éstas no fueron utilizadas en su ejecución, tal como se muestra en las imágenes siguientes:

- Fisuramiento excesivo: El hecho de no usar piedra grande, puede traer como consecuencia de que la mezcla sufrirá contracciones importantes durante el fraguado, generando grietas que comprometen la capacidad portante y permitan el ingreso de humedad.

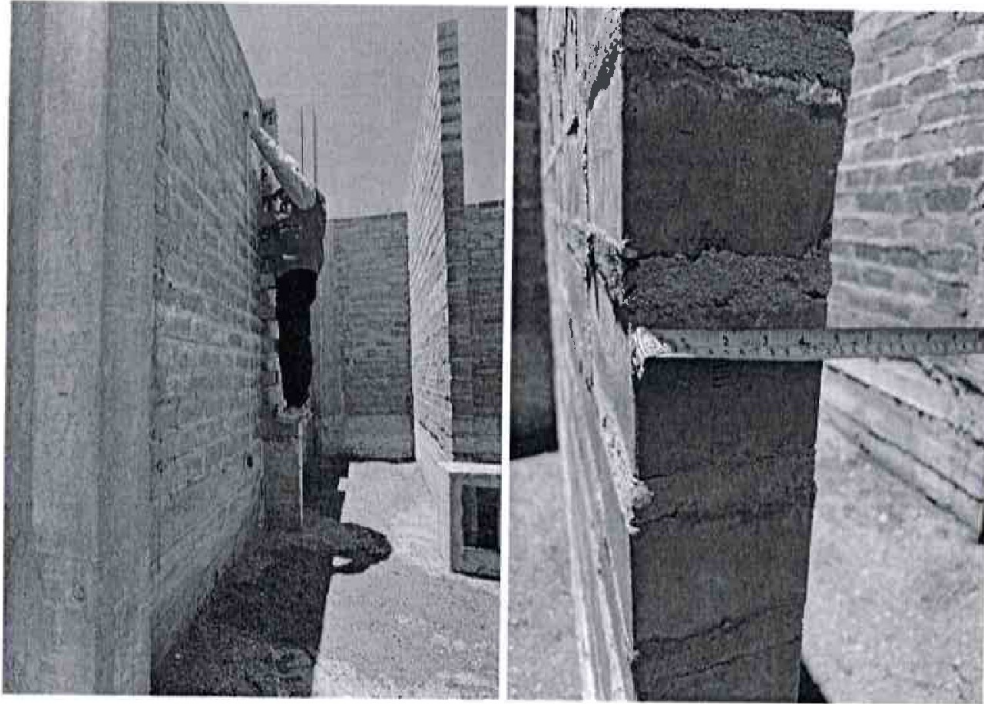
- Construcción de muros con ladrillos kinkong de distintas mediadas, ocasionaron paredes desniveladas con el riesgo de que se incremente el espesor en el tarrajeo de muros por ende el incremento del costo.

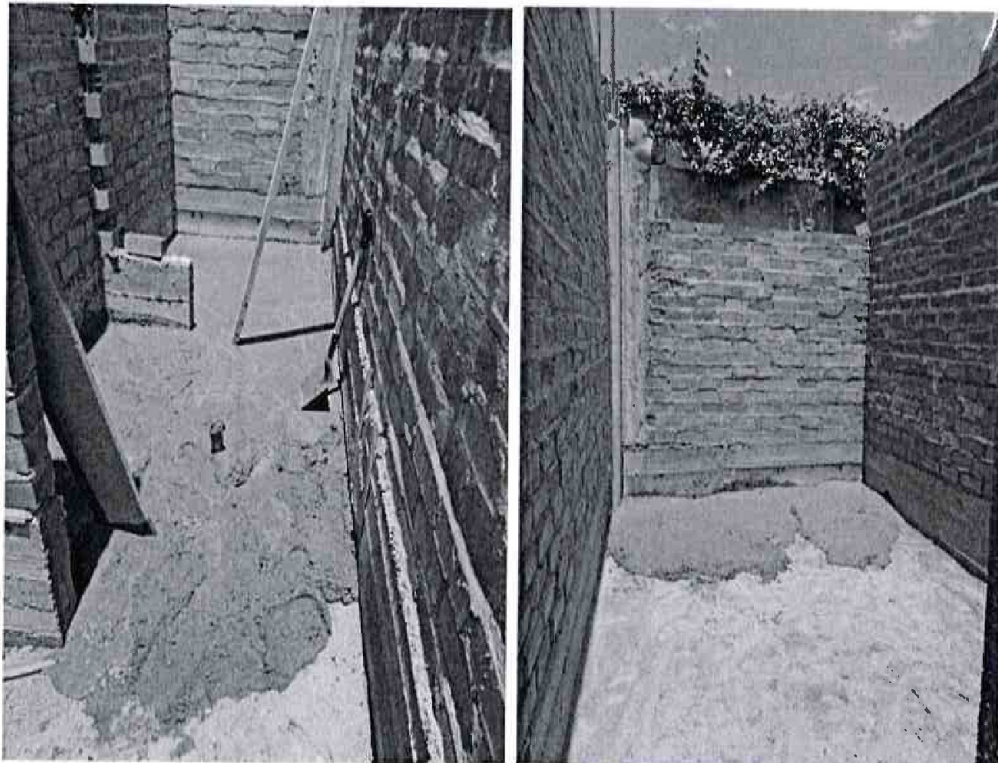
- Construcción de falso piso en toda el área interna de la edificación sobre terreno desnivelado, ocasiono que el personal obrero a su criterio nivelara con arena confitillada, con el riesgo de que se incrementen los costos por el uso inadecuado de este material, así como el cambio de espesor de concreto en el falso piso.

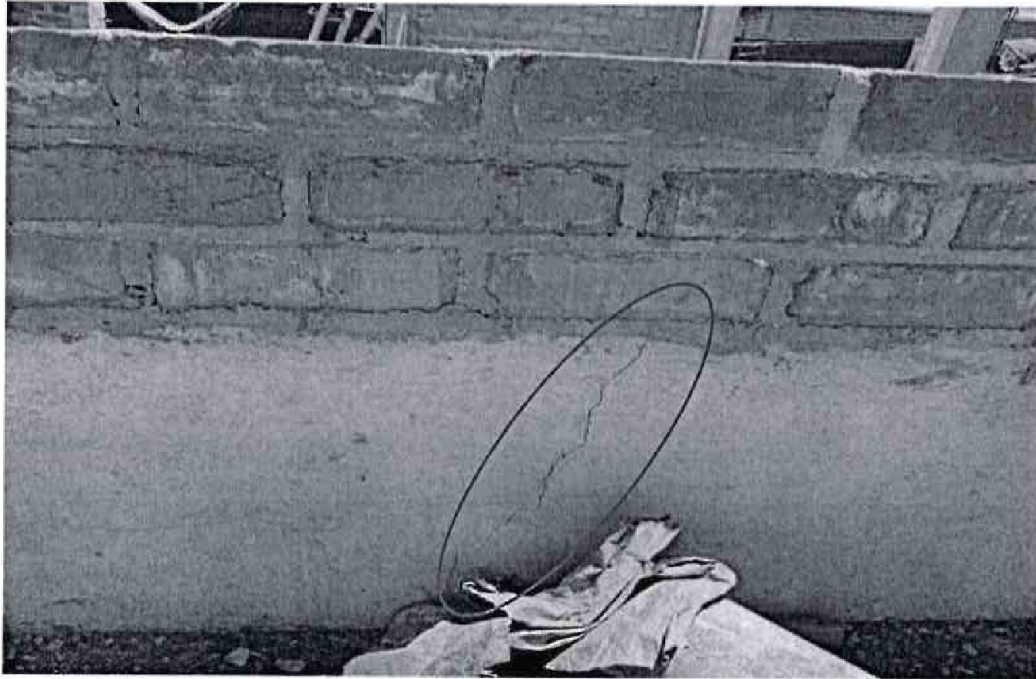
- Construcción de sobrecimiento en el área de la cocina, contiguo al comedor, presenta rajadura, la misma que posteriormente fuera demolida, ocasionando pérdidas de material utilizado en esta y por consiguiente perjuicio económico a la entidad.

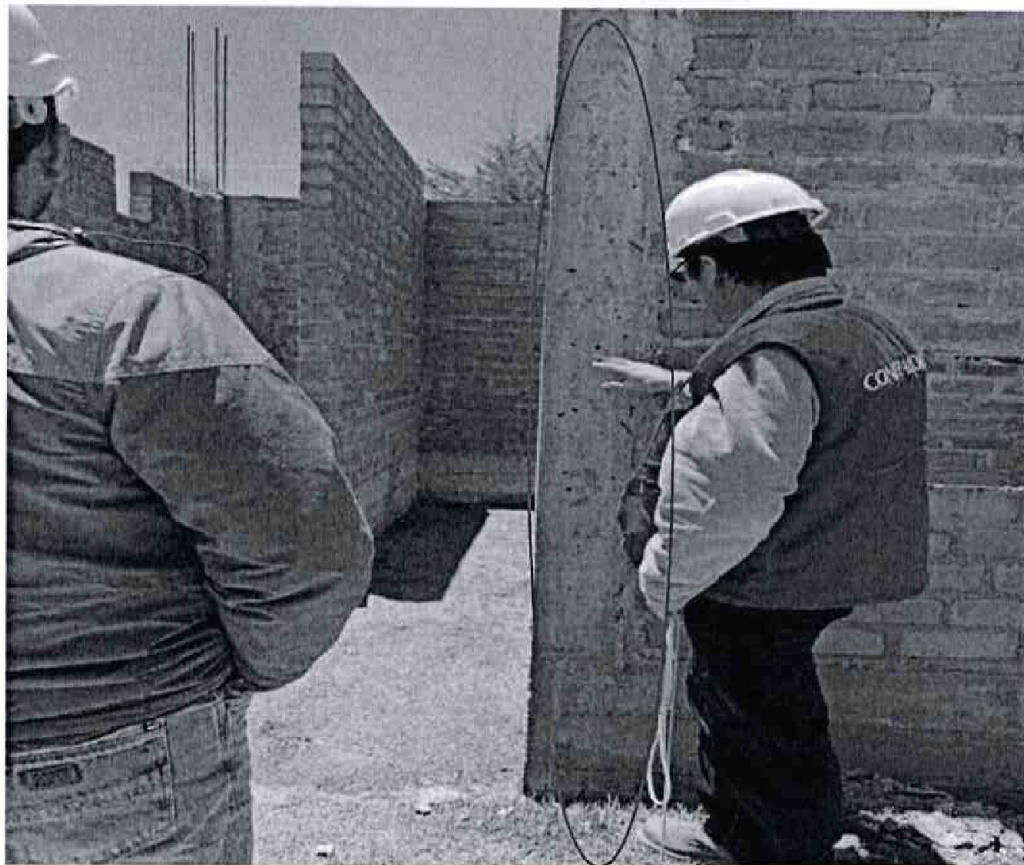
- Construcción de columnas de las cuales algunas de ellas se encontraron con presencia de cangrejas, debido a un mal chuseado del concreto.

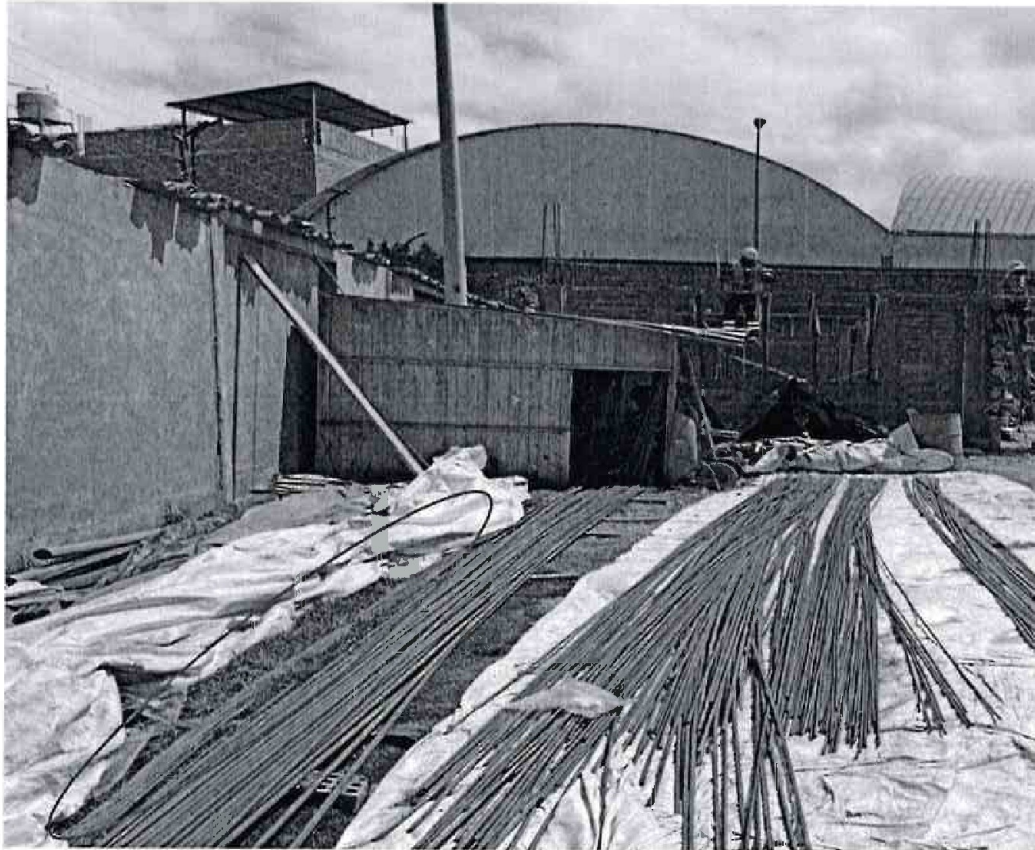
- Fierros de construcción encontrados almacenados de manera inadecuada y con presencia de óxido, los mismos que no deberían usarse en esas condiciones, puesto que el óxido impedirá que haya una buena adherencia entre el acero y el concreto, conllevando ello al debilitamiento de la estructura, corriendo el riesgo que el óxido pueda avanzar por dentro con el tiempo, reduciendo el área del acero y generando presión que pudiera agrietar el concreto. Motivo por el cual lo que la supervisión deberá de tomar las medidas preventivas adecuadas.

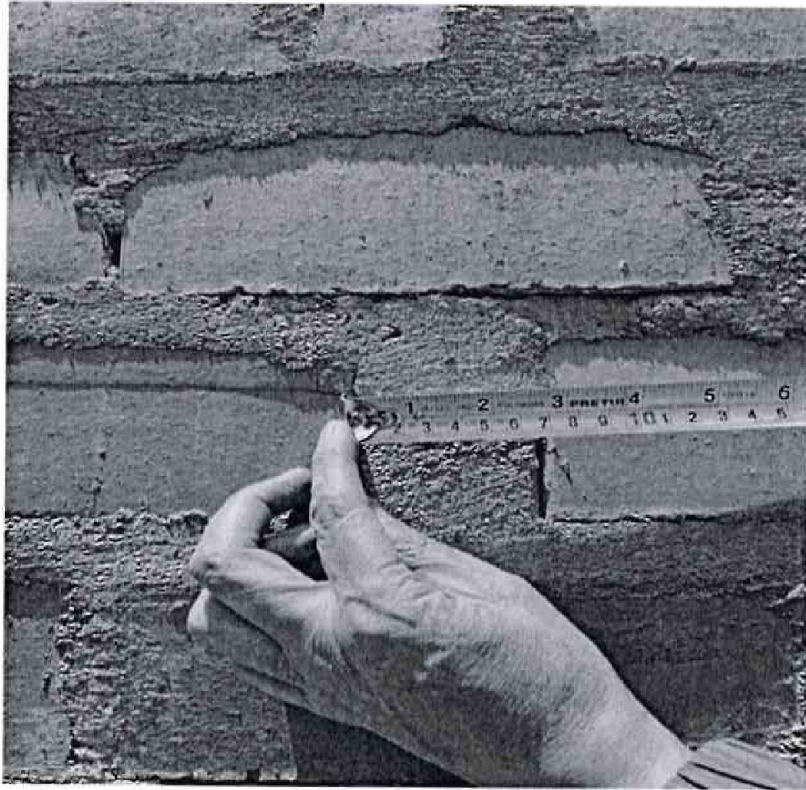
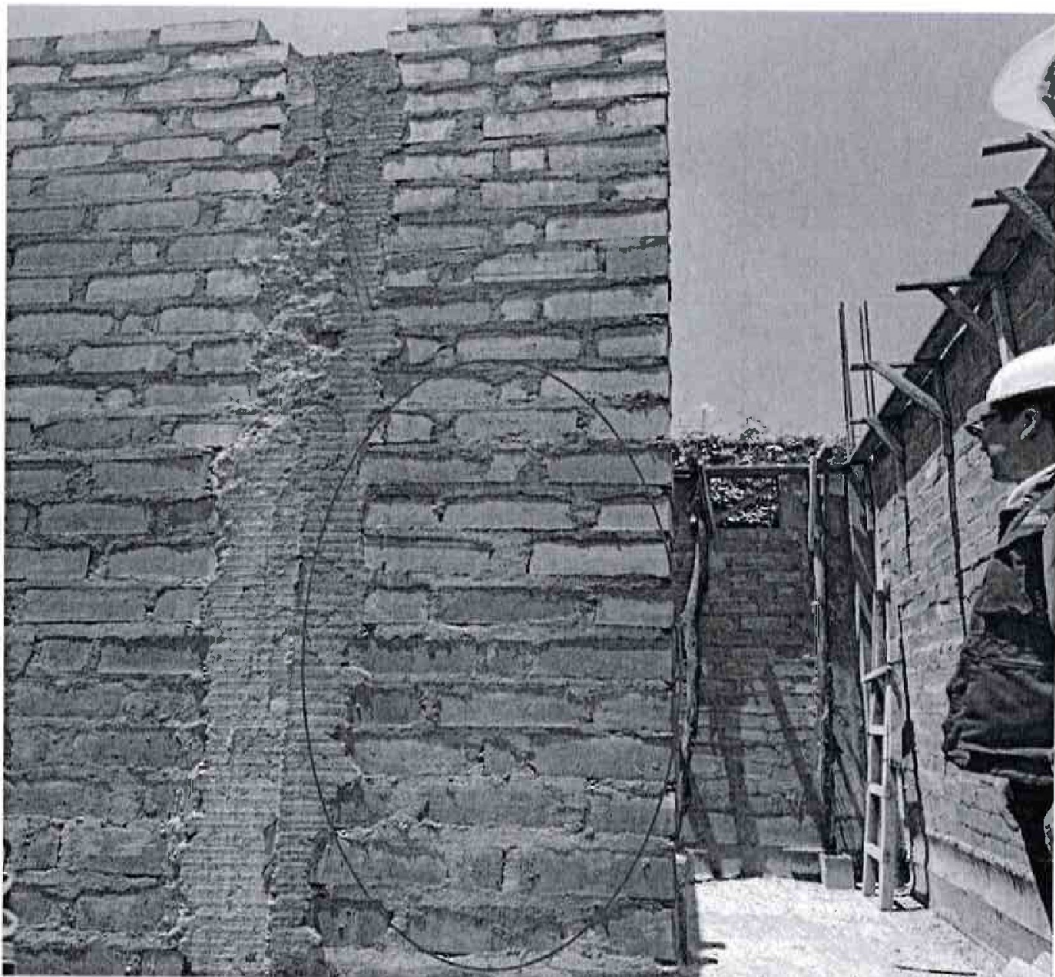
- Se ha evidenciado en algunos casos que los morteros no cumplen con los espesores indicados en el expediente técnico de 1.5 cm de espesor, lo cual se corre el riesgo de que los gastos se incrementen, al contar con espesores mayores a lo así estipulado en el expediente técnico.
