INFORME DE HITO DE CONTROL Nº 025-2025-OCI/5347-SCC

**“MEJORAMIENTO DEL SERVICIO DE EDUCACIÓN SUPERIOR
TECNOLÓGICA DEL I.E.S.T.P. LUIS E. VALCÁRCEL, DISTRITO
DE ILO, PROVINCIA DE ILO Y DEPARTAMENTO DE
MOQUEGUA”**

**HITO DE CONTROL N.º 2 – EJECUCIÓN DE LA OBRA AL MES
DE ABRIL DE 2025**

MOQUEGUA, 13 DE MAYO DE 2025

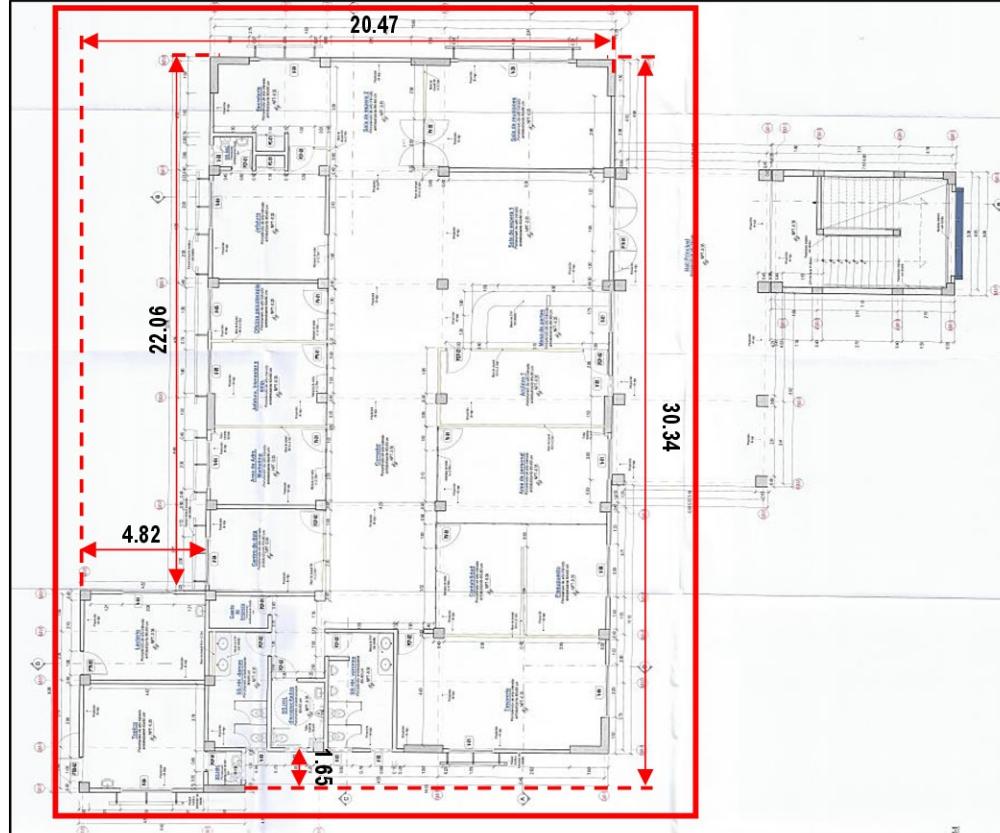
Distribución en planta del sector 1 del bloque A1 (Administración), donde se aprecia la irregularidad en planta debido a esquinas entrantes

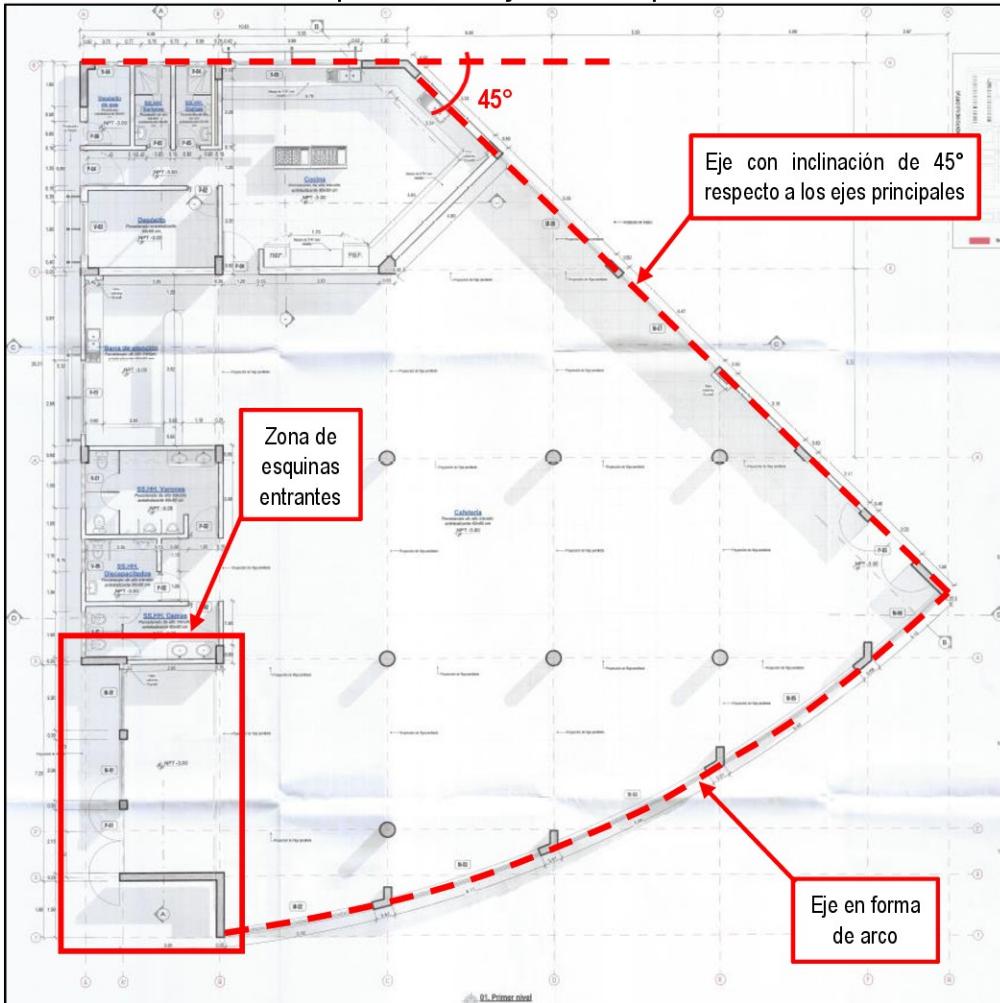
Imagen n.º 3
Distribución en planta del bloque I (Cafetería), donde se aprecia las irregularidades en planta debido a esquinas entrantes y sistemas no paralelos

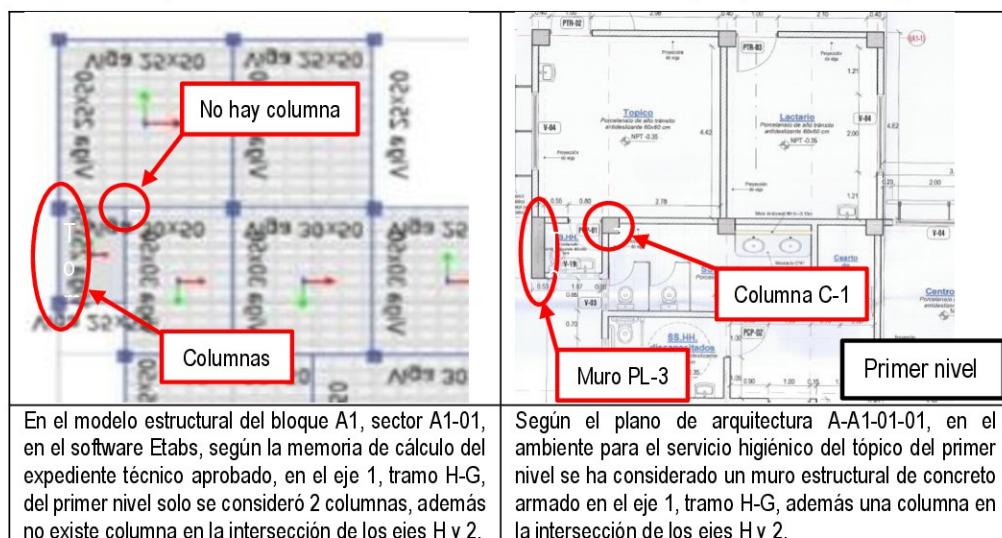
Imagen n.º 5
Discrepancias identificadas entre la memoria de cálculo y los planos del bloque A1-1

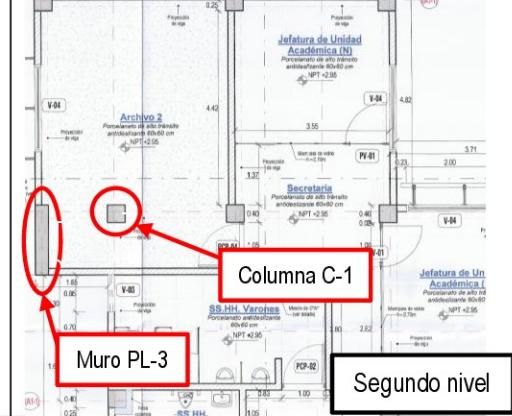
No hay columna Columnas

Muro PL-3 Columna C-1
De manera similar, en el eje 1, tramo H-G, del segundo nivel solo se consideró 2 columnas, además no existe columna en la intersección de los ejes H y 2.	De manera similar, en el segundo nivel se ha considerado un muro estructural de concreto armado en el eje 1, tramo H-G, además una columna en la intersección de los ejes H y 2.

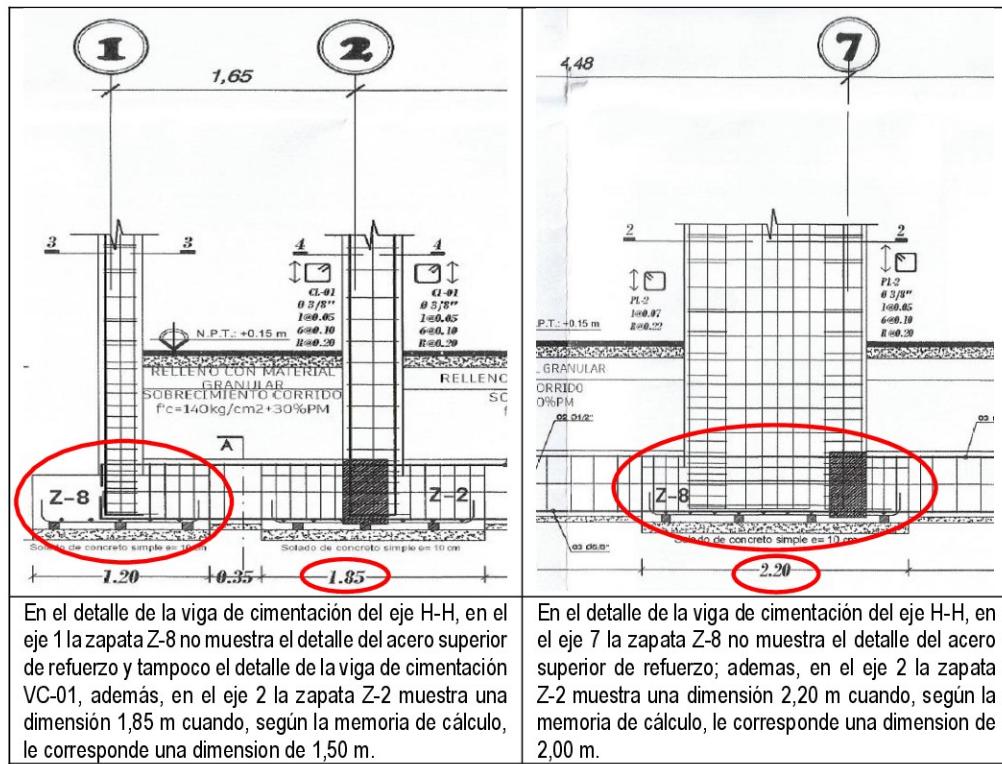
Imagen n.º 7
Discrepancias identificadas en el detalle de la viga de cimentación del eje H-H contenido en el plano A1-01-03

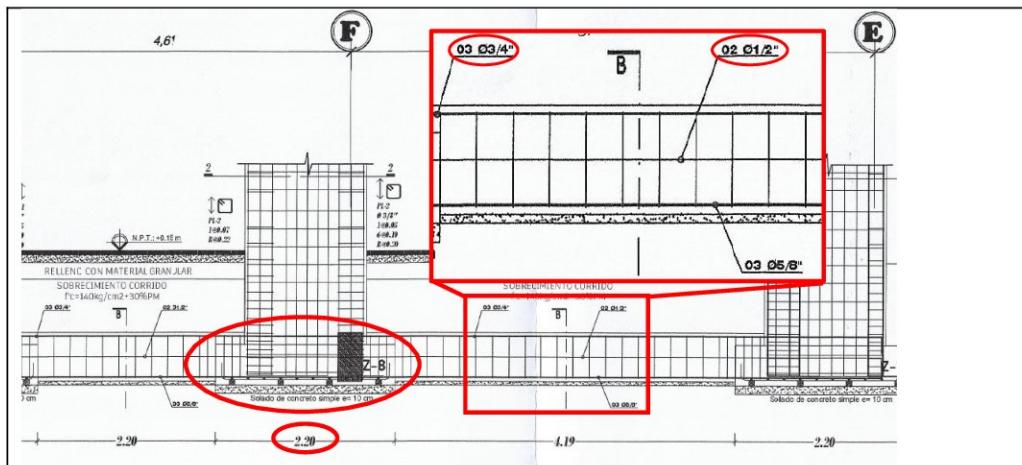
Imagen n.º 8
Discrepancias identificadas en el eje 2-2 tramo E-H en el plano A1-01-03 del proyecto y la correspondiente planilla de metrados

El detalle de viga de cimentación - eje 2" del plano A1-01-03, tramo E-F muestra que la zapata Z-8 no considera el detalle del acero superior de refuerzo; ademas, en el eje F la zapata Z-8 muestra una longitud 2,20 m cuando, según la memoria de cálculo, le corresponde una longitud de 2,00 m. Por otro lado, se muestra que la viga de cimentación en el tramo E-H considera 3 barras de $\frac{3}{4}$ " de acero corrugado en la parte superior y 2 barras de acero corrugado de $\frac{1}{2}$ " en la zona central de la viga.

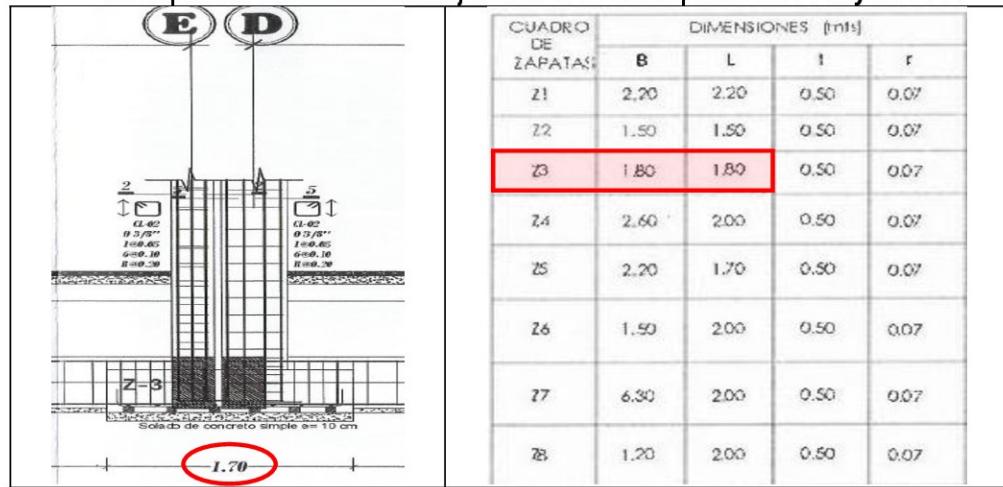
Imagen n.º 10
Discrepancias identificadas en el eje 7 tramo E-D en los planos A1-01-02 y A1-01-04

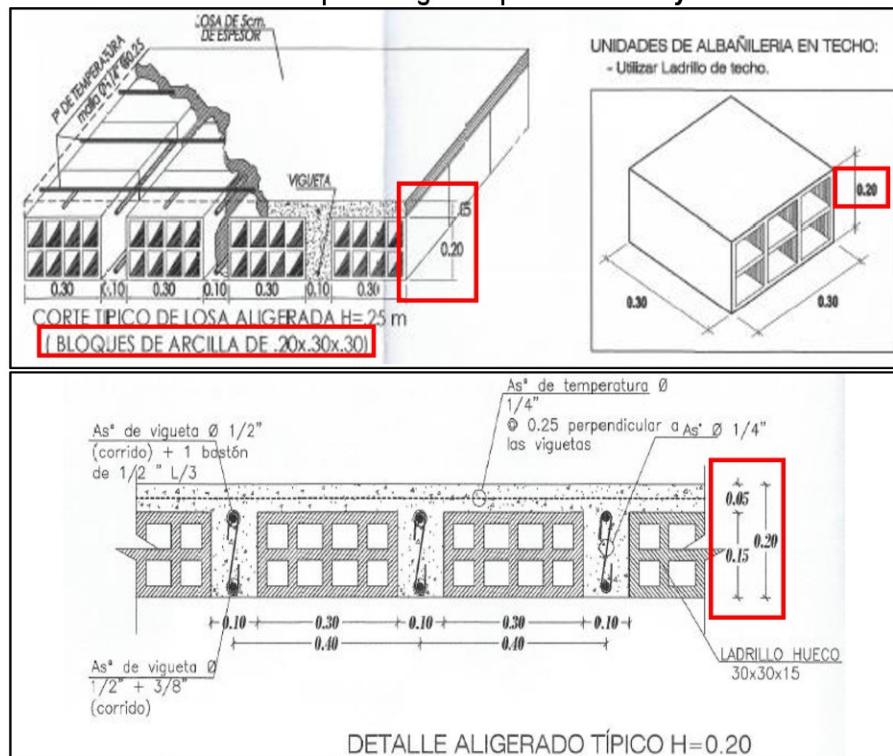
Detalle de las características de la losa aligerada del primer y segundo nivel para el sector A1-01 del bloque A1 según los planos A1-01-05 y A1-01-07

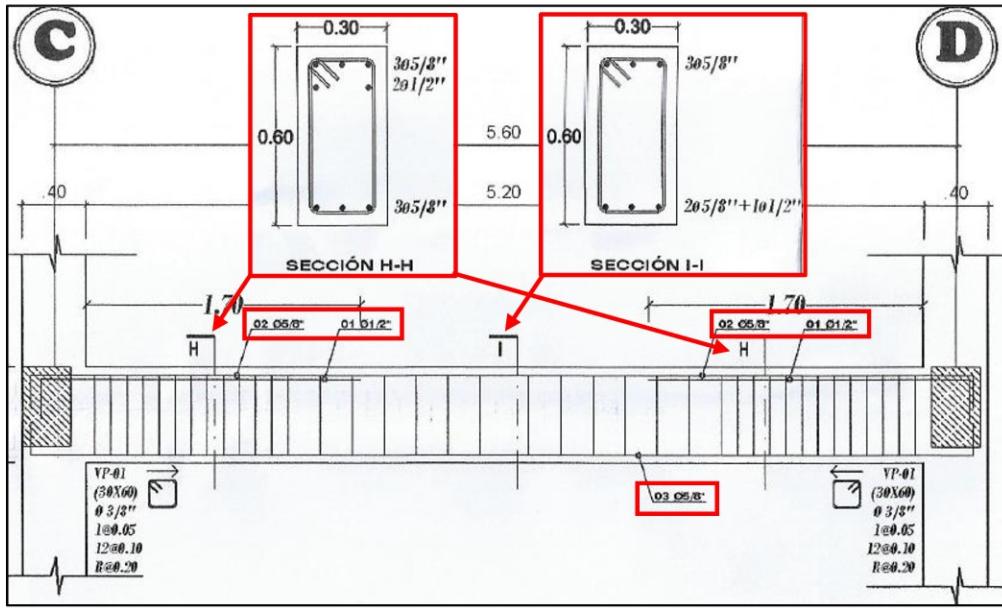
Detalle de la viga correspondiente a los ejes 6', 7 y 9 del primer nivel del sector A1-01, según el plano A1-01-06, donde se advierte que no coinciden los aceros de refuerzo de las secciones H-H e I-I

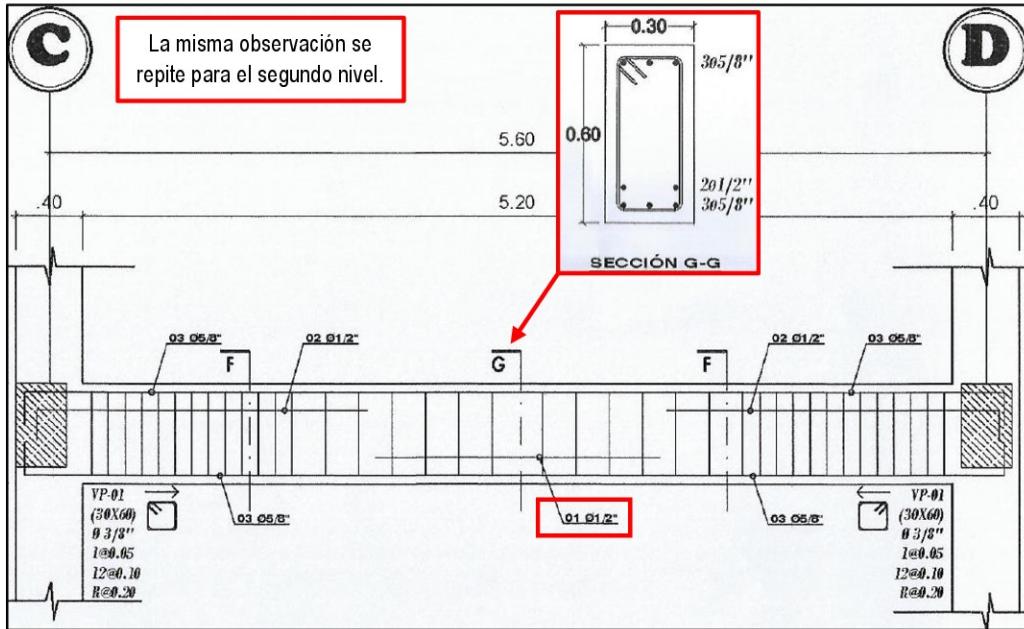
Detalle de la viga correspondiente al eje 8 del primer y segundo nivel del sector A1-01, según los planos A1-01-06 y A1-01-08, donde se advierte que no coinciden los aceros de refuerzo de la sección G-G

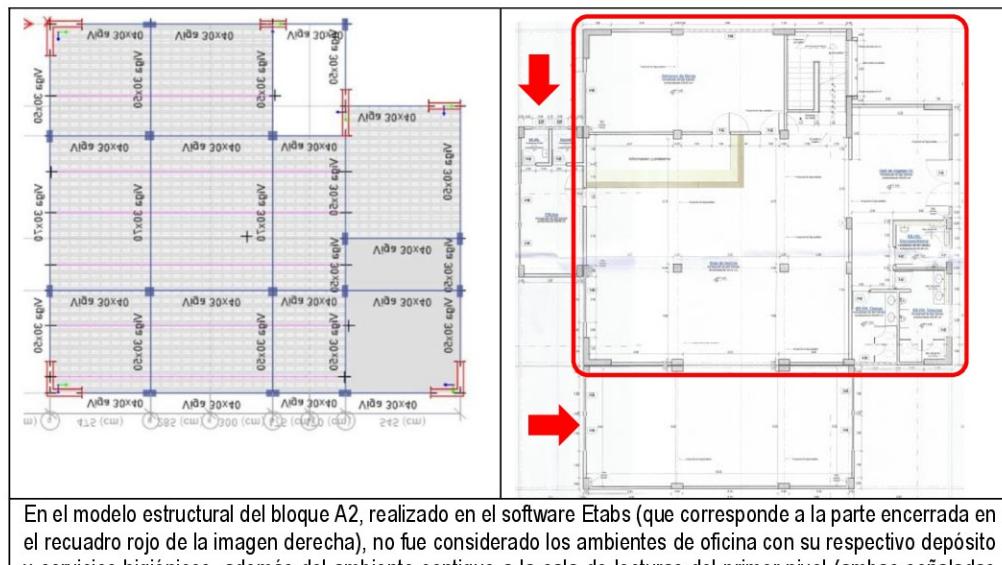
En el modelo estructural del bloque A2, realizado en el software Etabs (que corresponde a la parte encerrada en el recuadro rojo de la imagen derecha), no fue considerado los ambientes de oficina con su respectivo depósito y servicios higiénicos, además del ambiente contiguo a la sala de lecturas del primer nivel (ambas señaladas con las flechas rojas).

Esta deficiencia técnica entre los planos y la memoria de cálculo estructural del bloque A2 puede afectar la seguridad, estabilidad y calidad de la estructura, esto debido a que el modelo estructural no representa a la estructura que se consideró en los planos del expediente técnico y existirían partes de la edificación del bloque A2 que no habrían sido diseñadas.

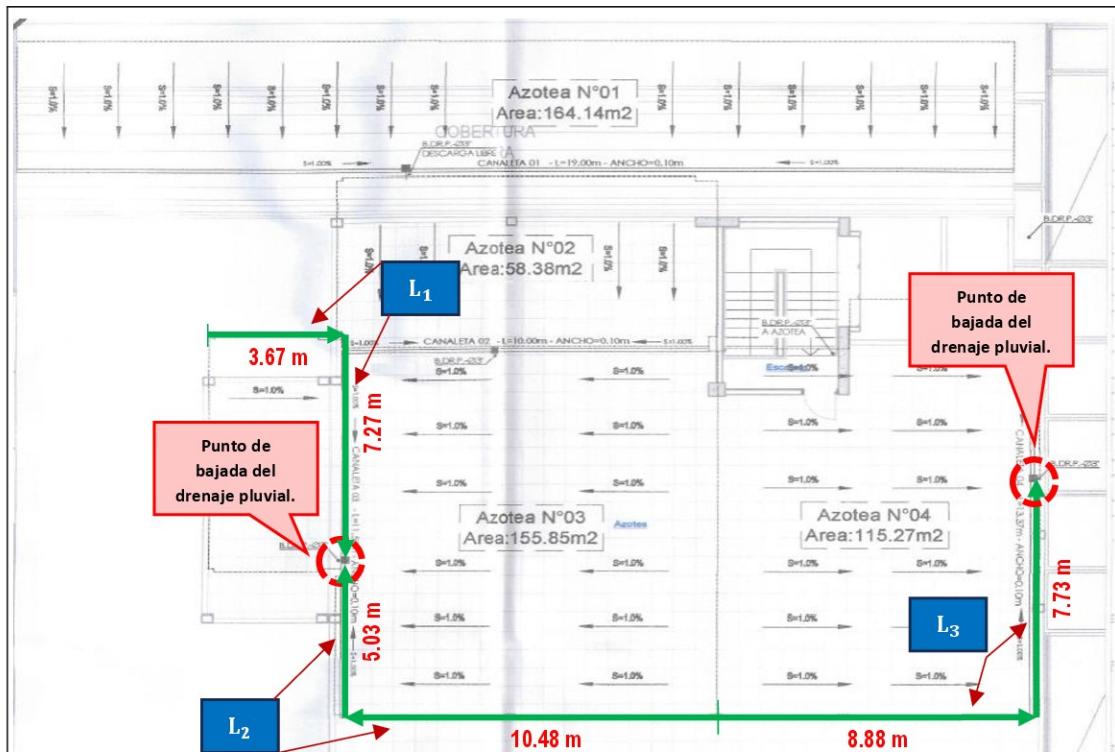
Comentario: Plano del Bloque A – Sector A2. Se muestra la longitud desfavorable medida para efectos del cálculo de desnivel necesario en el sistema de drenaje pluvial, la cual corresponde al L1, L2 y L3.

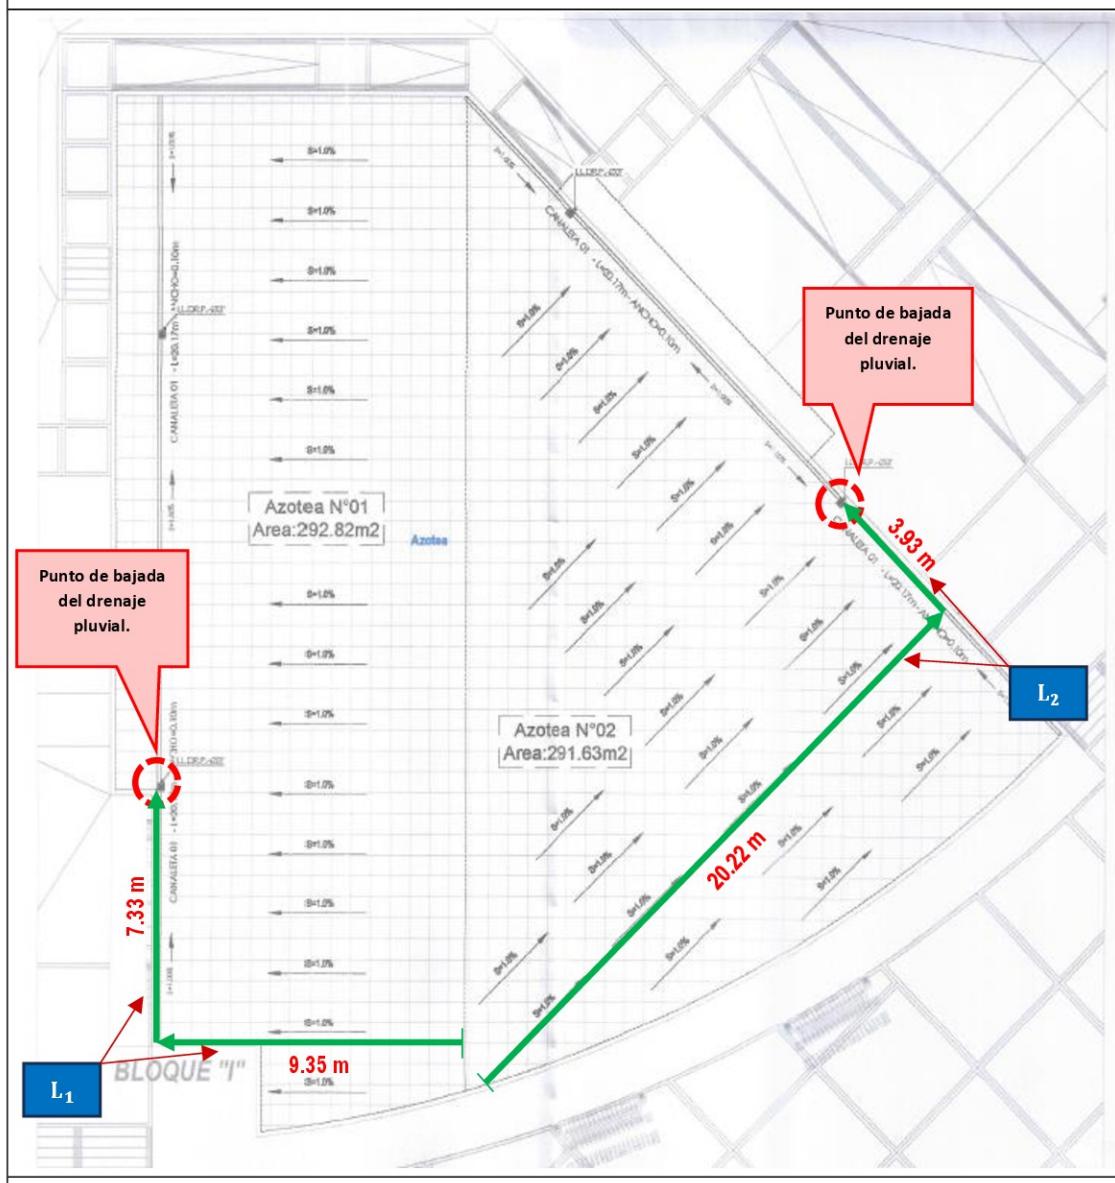
Comentario: Plano del Bloque I. Se muestra la longitud desfavorable medida para efectos del cálculo de desnivel necesario en el sistema de drenaje pluvial, la cual corresponde al L1 y L2.

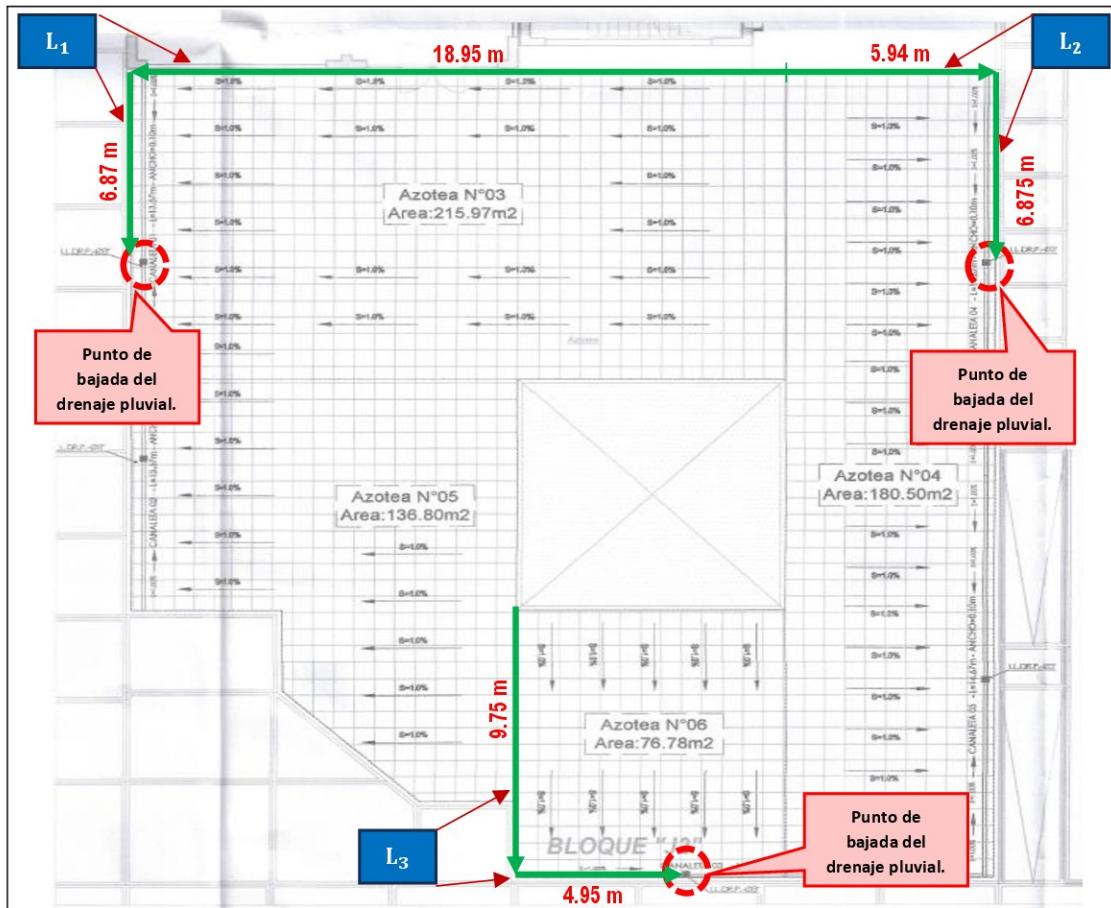
Comentario: Plano del Bloque J – Sector J2. Se muestra la longitud desfavorable medida para efectos del cálculo de desnivel necesario en el sistema de drenaje pluvial, la cual corresponde al L1, L2 y L3.

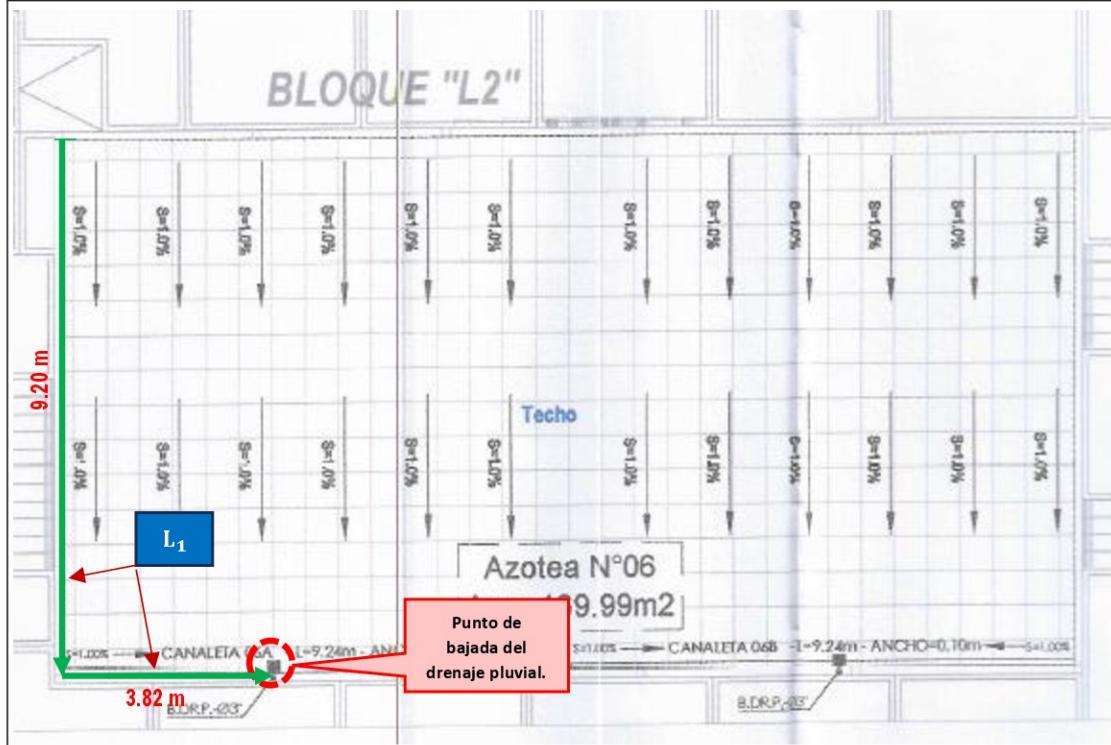
Comentario: Plano del Bloque L – Sector L2. Se muestra la longitud desfavorable medida para efectos del cálculo de desnivel necesario en el sistema de drenaje pluvial, la cual corresponde al L1.

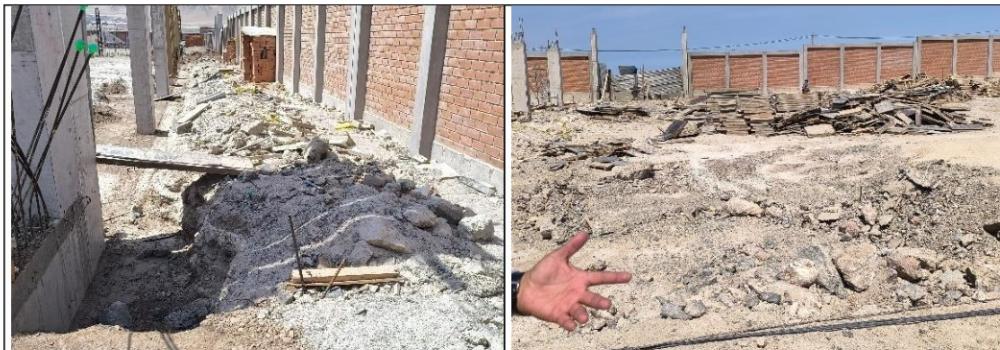
Retazos de madera con presencia de clavos, retazos de acero corrugado, bloques de roca producto de las excavaciones, entre otros, ubicados en áreas de trabajo de los bloques B y C.

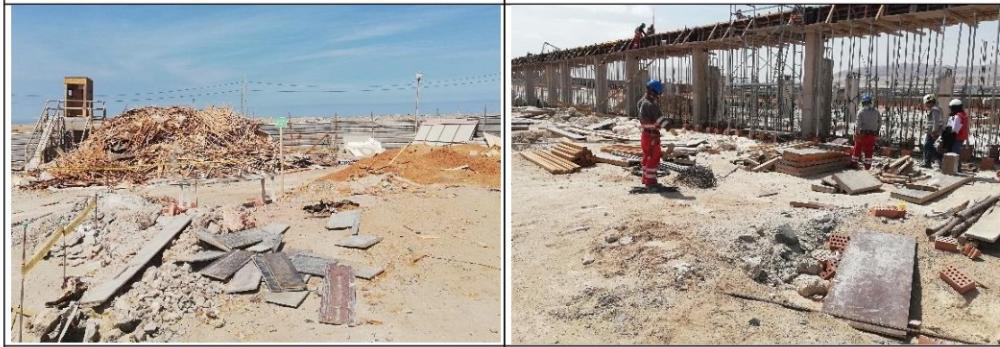
Retazos y desperdicios de madera con presencia de clavos, se encuentran ubicados en un área colindante al taller de carpintería.

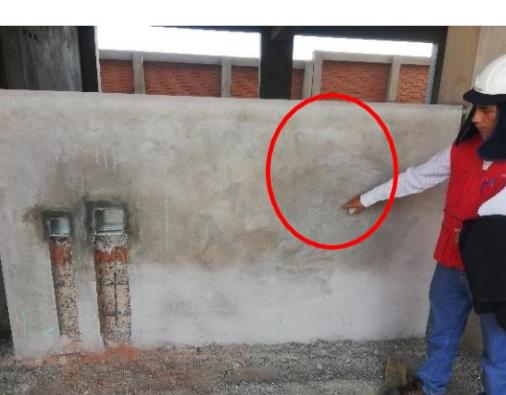
Falta de adherencia del tarrajeo en casi toda la vestidura de derrames de la parte superior del parapeto (azotea del sector K1).	Corte y picado de muros, incluido el tarrajeo ya ejecutado, para la instalación de ductos y cajas de paso de instalaciones eléctricas y/o de telecomunicaciones y falta de adherencia en un área adyacente (nivel 1 del bloque E4).

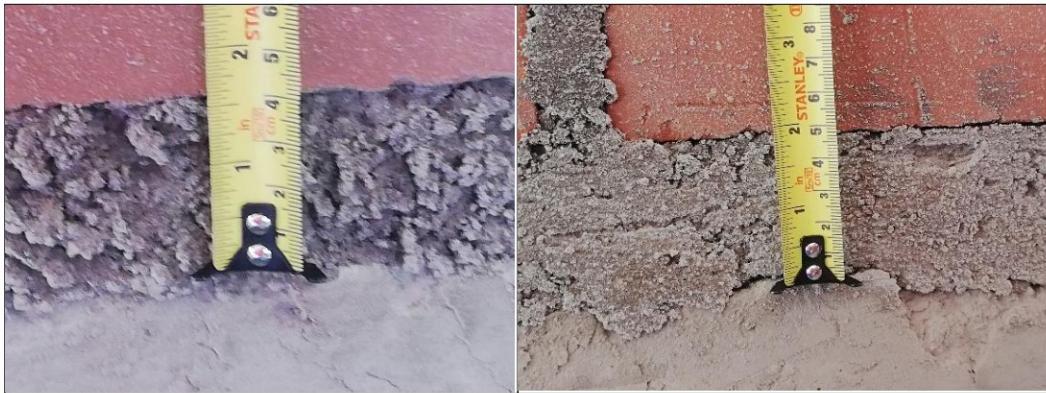
Mortero de cemento y arena gruesa en la primera hilada de asentado de muros de albañilería con un espesor entre 40 a 50 mm.

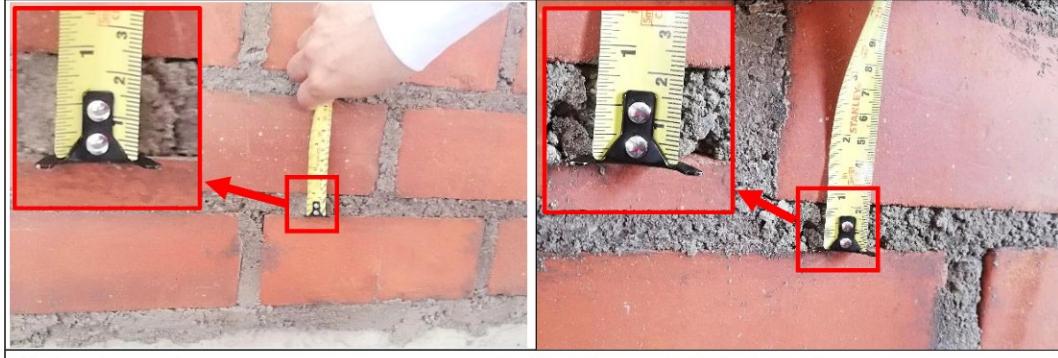
Mortero de cemento y arena gruesa con un espesor entre 20 a 25 mm en las juntas horizontales.

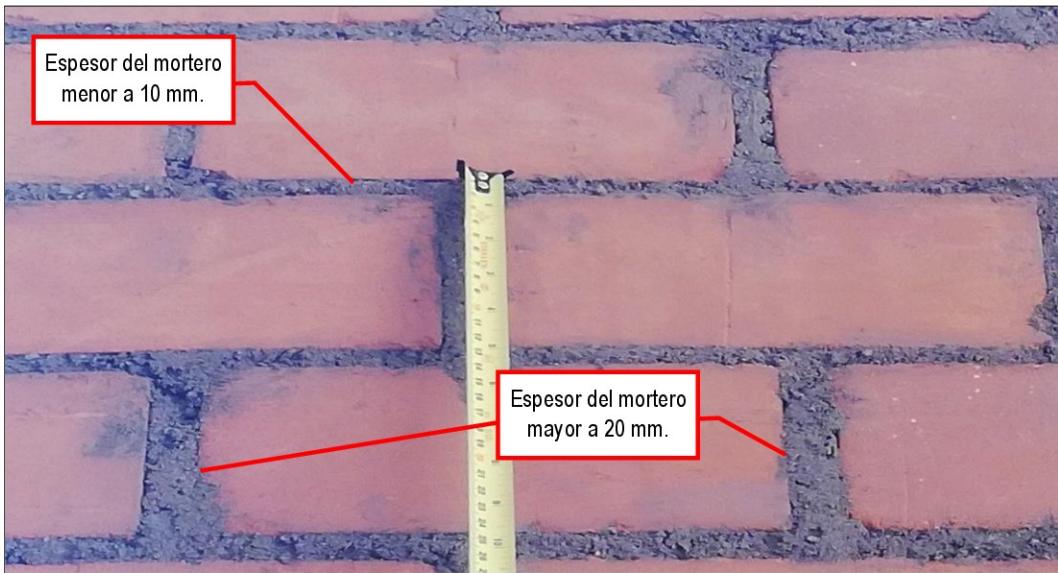
Mortero de cemento y arena gruesa con un espesor menor a 1 cm en algunas juntas horizontales y con un ancho mayor a 2 cm en algunas juntas verticales.

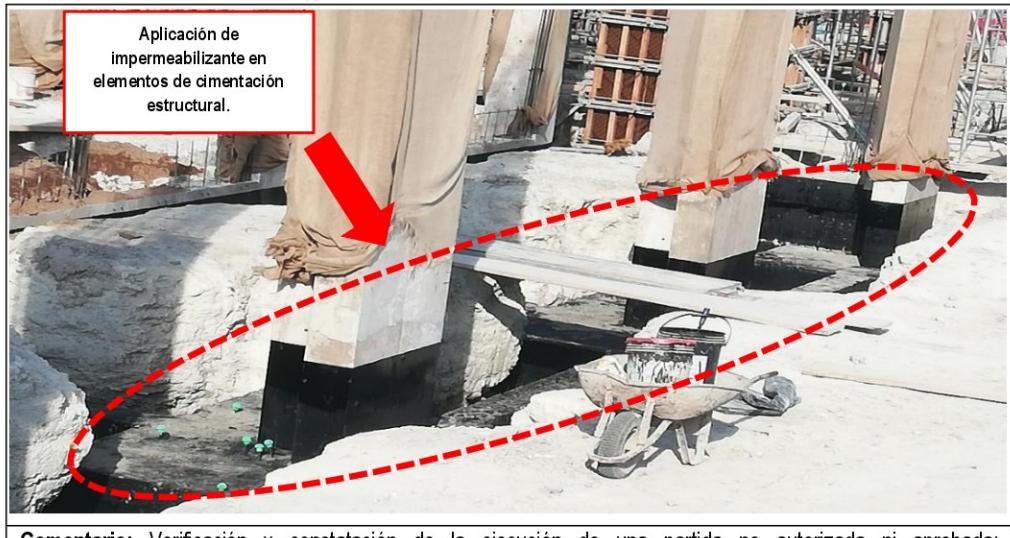
Comentario: Verificación y constatación de la ejecución de una partida no autorizada ni aprobada: impermeabilización de elementos estructurales de cimentación: zapatas, vigas de cimentación y parte de columnas.

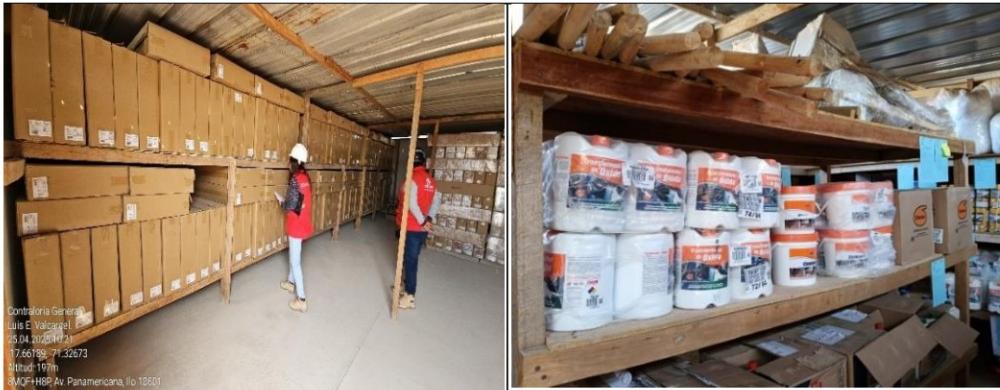
Imagen n.^o 1: moldes tipo marco para adosar luminaria y luminaria rectangular tipo panel LED LEDVANCE sin control visible de almacén

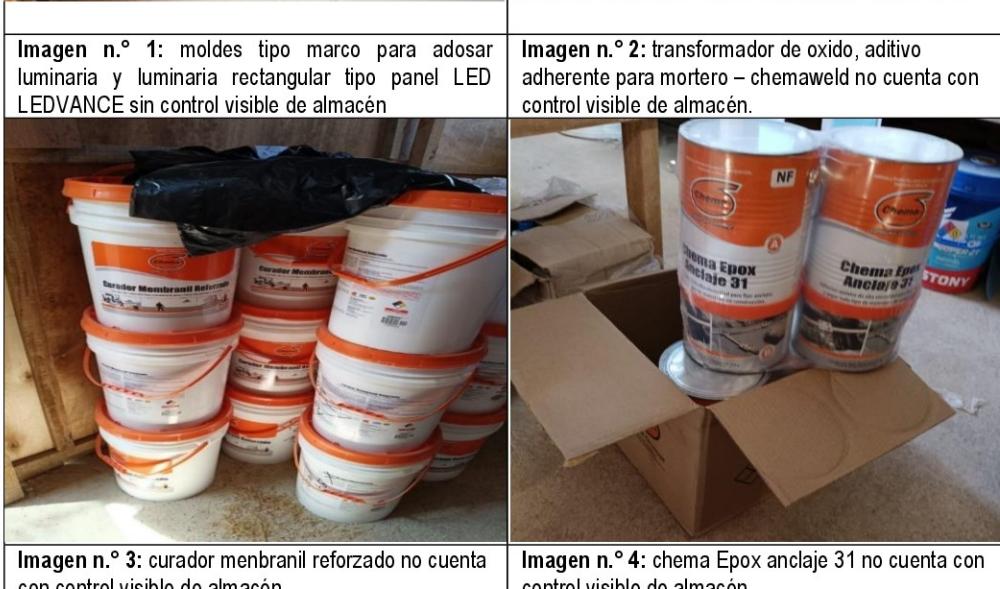
Imagen n.º 3: curador membranil reforzado no cuenta con control visible de almacén
