**INFORME DE HITO DE CONTROL**  
**Nº 047-2025-OCI/5347-SCC**

**“CONSTRUCCIÓN DE LA RED VIAL DEPARTAMENTAL  
DISTRITO LLOQUE - (C.P. SAN CRISTOBAL DE TORATA -  
C.P. HUARINA), DISTRITO MATALAQUE, PROVINCIA  
GENERAL SÁNCHEZ CERRO, REGIÓN MOQUEGUA”  
COMPONENTE I**

**HITO DE CONTROL Nº 7 – EJECUCIÓN DEL PROYECTO DE  
INVERSIÓN A SETIEMBRE DE 2025**

**MOQUEGUA, 17 DE OCTUBRE DE 2025**

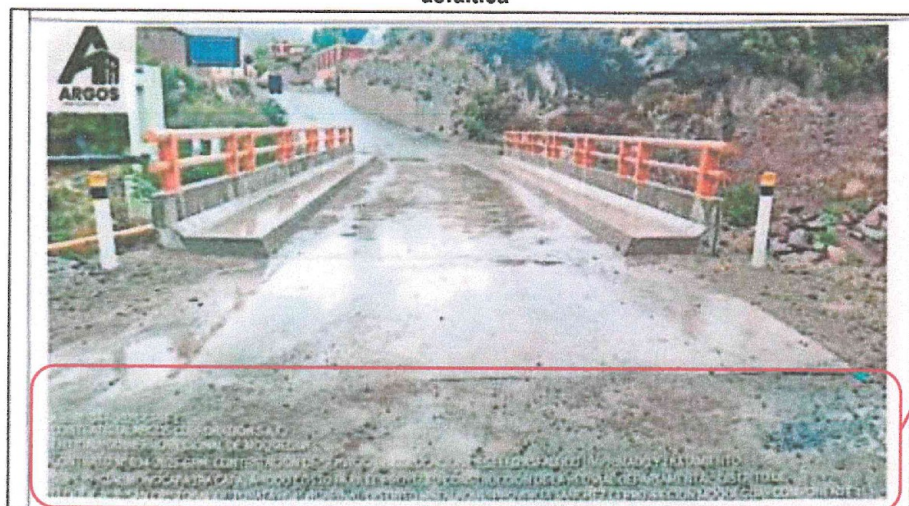
Imagen n.º 4

Panel fotográfico donde se aprecia precipitación fluvial en la vía materia de imprimación asfáltica

No precisa fecha y hora de la vista fotográfica.

Es de señalar, que tanto la imagen precedente como todo el registro fotográfico adjunto al “Acta de acuerdo de suspensión del plazo de ejecución del servicio” de 2 de octubre de 2025 no cuenta con fecha ni ha sido georreferenciado, lo cual no permite corroborar cuál es el día o los días en los que supuestamente ocurrió de precipitación fluvial, tal y conforme se detalló en los antecedentes de la mencionada acta, en la que se indicó que dicho evento ocurrió el 21, 26, 27, 28 y 30 de setiembre de 2025; sin embargo, según el reporte de datos hidrometeorológicos de la Estación de Ubinas (estación cercana al área donde se ejecuta el proyecto), se observa lo siguiente:

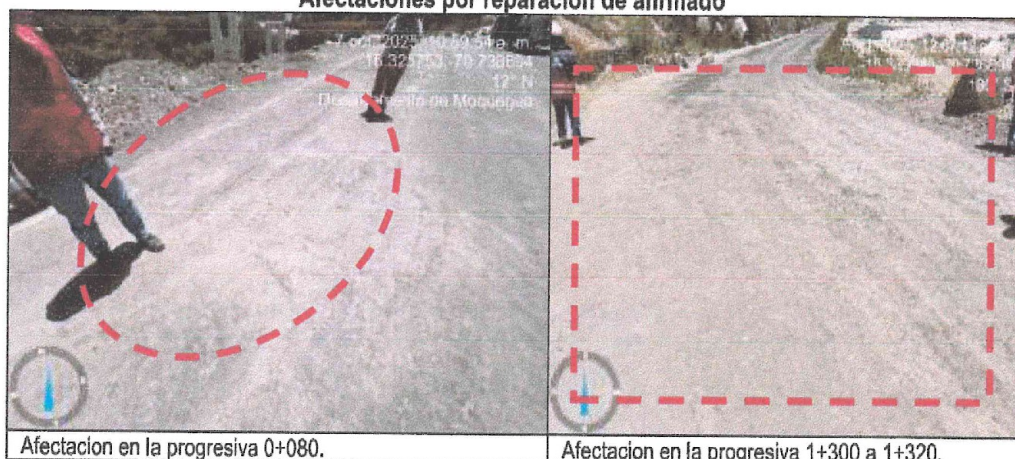
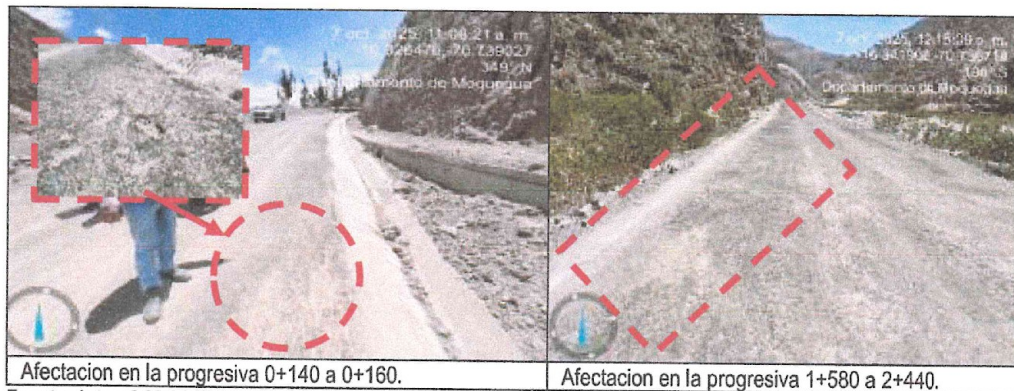
**Imagen n.º 7**  
**Afectaciones por reparación de afirmado**

De acuerdo al asiento 1116 de 2 de setiembre de 2025 del cuaderno de obra, el contratista comunicó al residente el inicio de los trabajos de imprimación de capa asfáltica, es así que, en el recorrido realizado a la obra, la Comisión de Control observó que si bien entre las progresivas 0+000 a 2+440 y 2+900 a 3+500 existe evidencia de haberse realizado trabajos de imprimación de la capa asfáltica; no obstante, la mayoría de los tramos de la vía presentan fallas en la adherencia de la capa asfáltica de base a la superficie sobre la que fue aplicada<sup>6</sup>, y la capa imprimada se encuentra desprendida de la plataforma, según se muestra a continuación:

Afectación en la progresiva 0+140 a 0+160.

Afectación en la progresiva 1+580 a 2+440.

"El contratista deberá conservar satisfactoriamente la superficie imprimada hasta que la capa de superficie sea colocada. La labor de conservación debe incluir, el extender cualquier cantidad adicional de arena u otro material aprobado necesario para evitar la adherencia de la capa de imprimación a las llantas de los vehículos y parchar las roturas de la superficie imprimada con mezcla bituminosa. En otras palabras, cualquier área de superficie imprimada que haya perdido su efectividad adherente, resulte dañada por el tráfico de vehículos o por otra causa, deberá ser reparada antes de que la capa superficial sea colocada, a cuenta, costo y riesgo del contratista y aprobada por el supervisor."

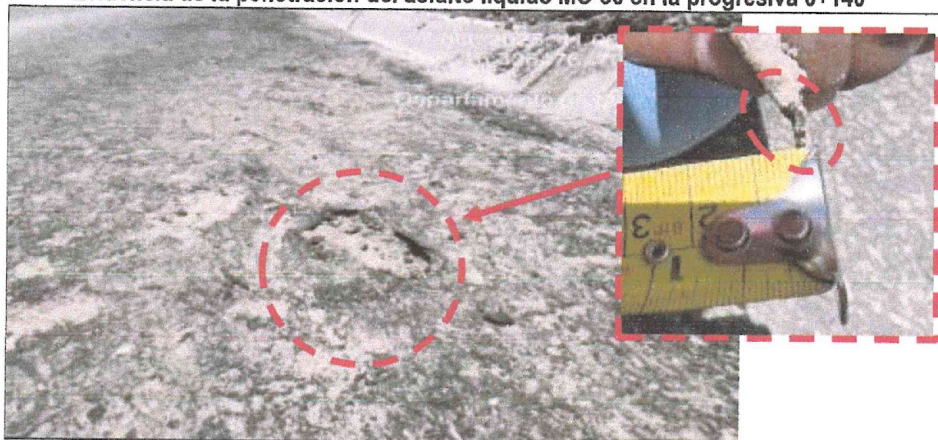
Imagen n.º 8

Evidencia de la penetración del asfalto líquido MC-30 en la progresiva 0+140

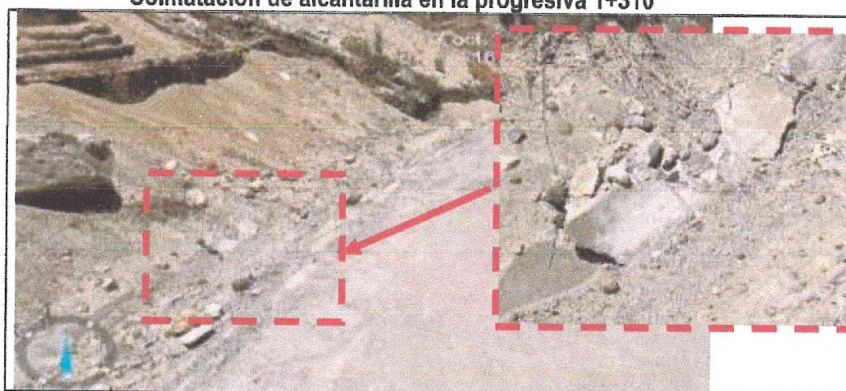
**Imagen n.º 10**  
**Colmatación de alcantarilla en la progresiva 1+310**

Sin embargo, en el recorrido realizado por la Comisión de Control al tramo correspondiente al Componente I del proyecto de inversión el 7 de octubre de 2025, identificó afectaciones tanto en la vía como en las obras de drenaje, ocasionadas por deslizamientos de material de los taludes, lo cual quedó registrado en el acta n.º 03-2025-GRM/OCI-SCC-2260022 de 7 de octubre de 2025 y se muestra en las siguientes imágenes:

De la revisión al expediente técnico del proyecto de inversión aprobado mediante Resolución Gerencial General Regional n.º 269-2020-GGR/GR.MOQ de 22 de octubre de 2020, se advierte que en el presupuesto se contempló la partida 02.02.07 denominada "Remoción de derrumbes" y según lo establecido en las especificaciones técnicas, cuando el material de derrumbe caiga sobre cauces naturales en la zona de la vía, obras de drenaje, subrasantes, subbases, bases o pavimentos terminados, deberá retirarse con las precauciones necesarias, evitando causar daños a las obras.

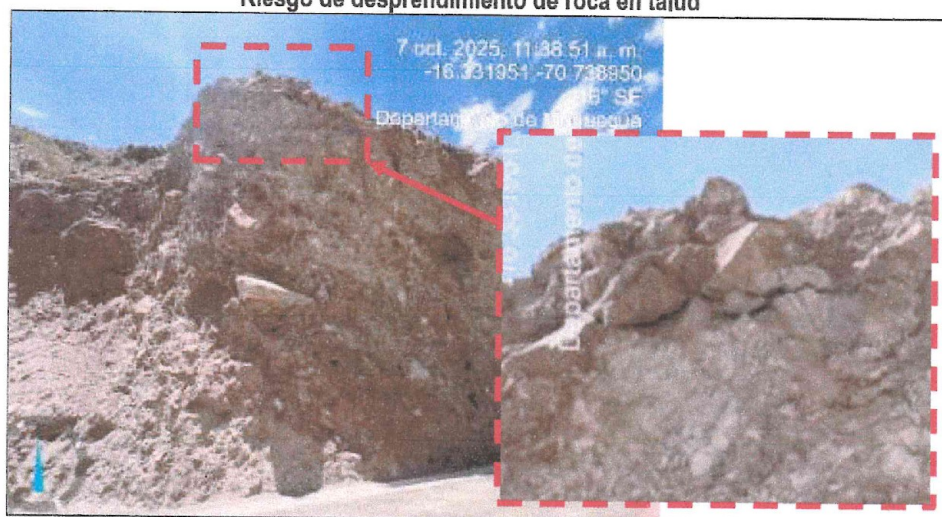
**Imagen n.º 13**  
**Riesgo de desprendimiento de roca en talud**

Asimismo, la Comisión de Control observó que existen 3 taludes ubicados en las progresivas 0+820 a 0+840; 1+260 y 1+380<sup>10</sup>, los cuales representan un riesgo para el proyecto ante posibles desprendimientos de roca, a continuación, se muestra el talud ubicado entre las progresivas 0+820 a 0+840:

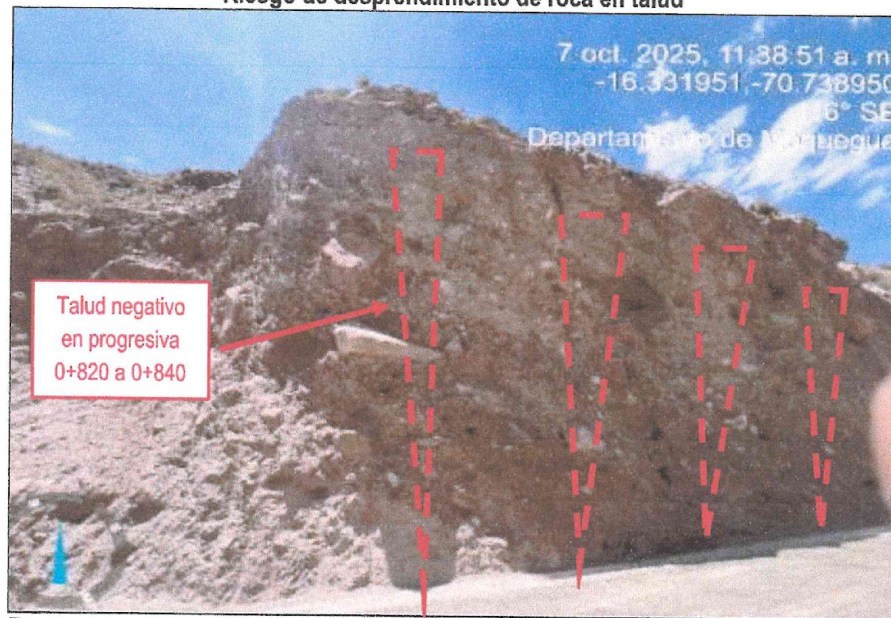
**Imagen n.º 15**  
**Riesgo de desprendimiento de roca en talud**

Considerando los datos señalados en la imagen precedente, se tiene que el talud ubicado entre las progresivas 0+820 a 0+840, no cumple con los valores referenciales para taludes en corte de roca suelta, toda vez que, no cuenta con la relación 1:4-1:2, lo conllevaría a que exista un riesgo de desprendimiento de roca directamente en la plataforma:

En tal sentido, ante un posible desprendimiento de roca, esta podría caer directamente sobre la calzada, generando un riesgo para la seguridad vial y la integridad de la vía, es de señalar, que, de acuerdo a la información contenida en el informe mensual de agosto, la partida 02.02.06 denominada “Desquinche y peinado de taludes” que comprende la remoción de todas las rocas sueltas y bloques de roca desprendidos en los taludes, de los lugares señalados en los planos ya ha sido ejecutada en su totalidad, conforme se detalla a continuación:

*Si el material de derrumbe cae sobre causas naturales en la zona de la vía, obras de drenaje, subrasantes, subbases, bases y pavimentos terminados, deberá extraerse con las precauciones necesarias, sin causar daños a las obras, las cuales deberán limpiarse en forma adecuada.  
(...)”.*

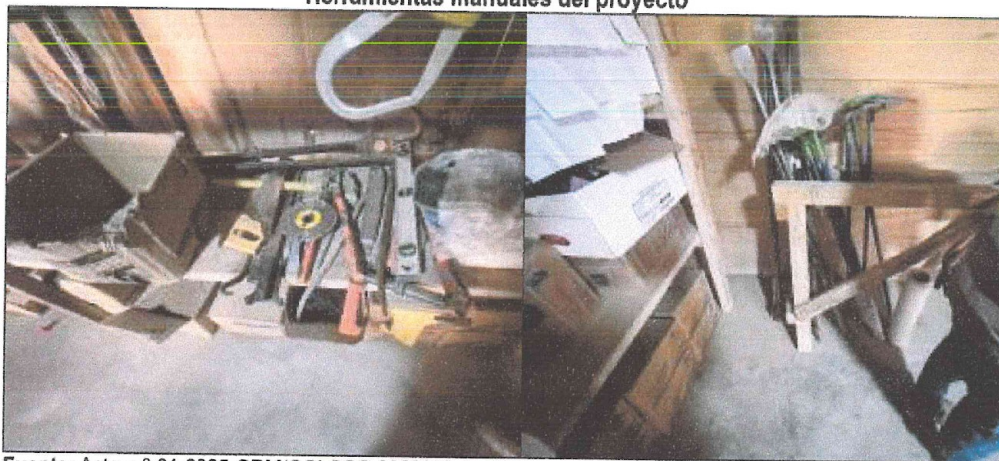
**Imagen n.º 16**  
**Herramientas manuales del proyecto**

Según el ítem 30 “Anexo E (informativo)” de la norma técnica G.050 “Seguridad durante la construcción”, se establece que la codificación de colores para la verificación del estado de las herramientas manuales y equipos portátiles debe ser color azul para los meses de abril y octubre. En ese sentido, durante el recorrido realizado por la Comisión de Control el 6 de octubre de 2025, se verificó la existencia de herramientas manuales que no presentan la codificación en color azul, correspondiente al mes de octubre, tal como se evidencia en la siguiente imagen:

Asimismo, durante la visita de inspección física realizada el 6 de octubre de 2025, la Comisión de Control requirió los documentos referidos a la revisión del estado de herramientas manuales y equipos portátiles, sin embargo, ello no fue entregado por el prevencionista, hecho que quedó registrado en el acta n.º 01-2025-GRM/OCI-SCC-2260022 de 6 de octubre de 2025, por lo que, no se puede determinar si dichas herramientas y equipos se encuentran operativas para su uso.

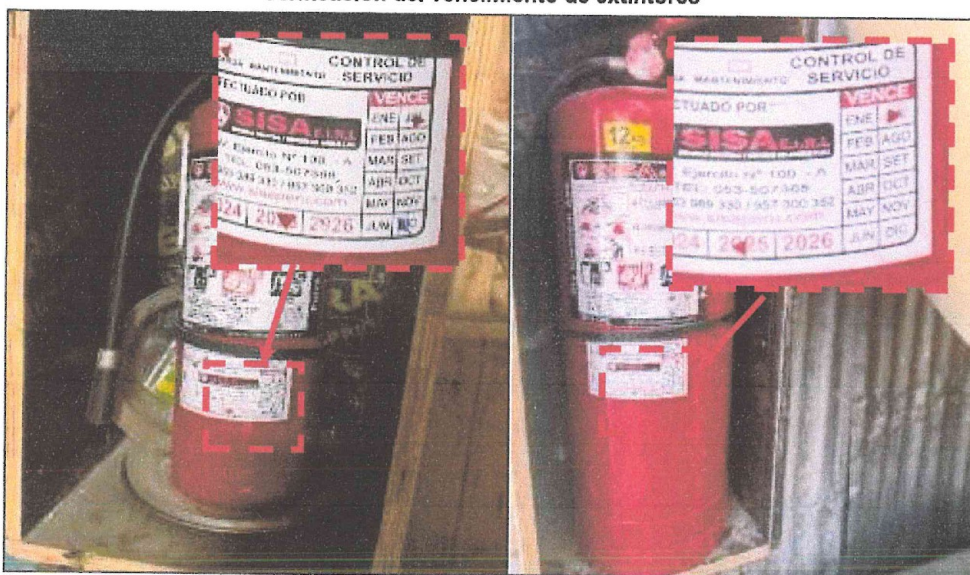
**Imagen n.º 17**

**Verificación del vencimiento de extintores**

De acuerdo con lo dispuesto en el numeral 7.11 del ítem 7 “Requisitos del lugar de trabajo” de la Norma Técnica G.050 – Seguridad durante la Construcción, los equipos de extinción destinados a prevenir y controlar posibles incendios durante la ejecución de la obra deben ser revisados periódicamente, además de estar debidamente identificados y señalizados. En consecuencia, la falta de inspección de los extintores podría generar que estos no se encuentren operativos ante la ocurrencia de un incendio.

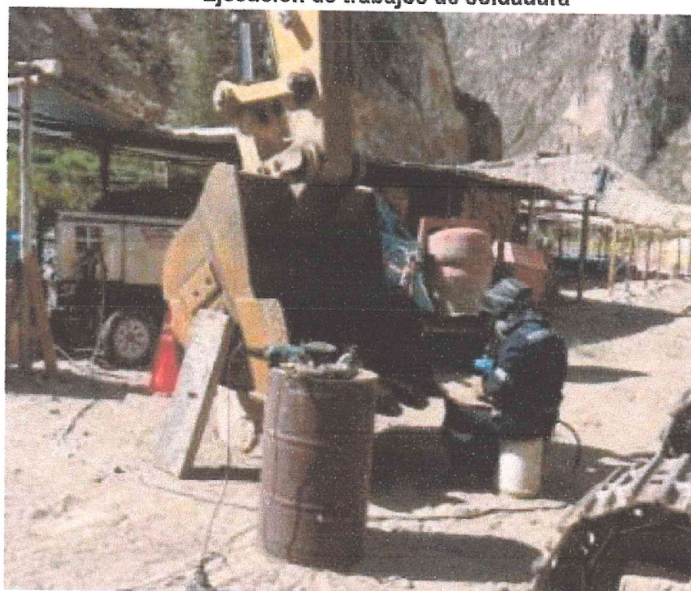
**Imagen n.º 18**  
**Ejecución de trabajos de soldadura**

Por otro lado, la Comisión de Control identificó que el personal del proyecto venía realizando trabajos de soldadura y colocación de cobertura para acero de construcción, a continuación, se muestra los trabajos de soldadura:

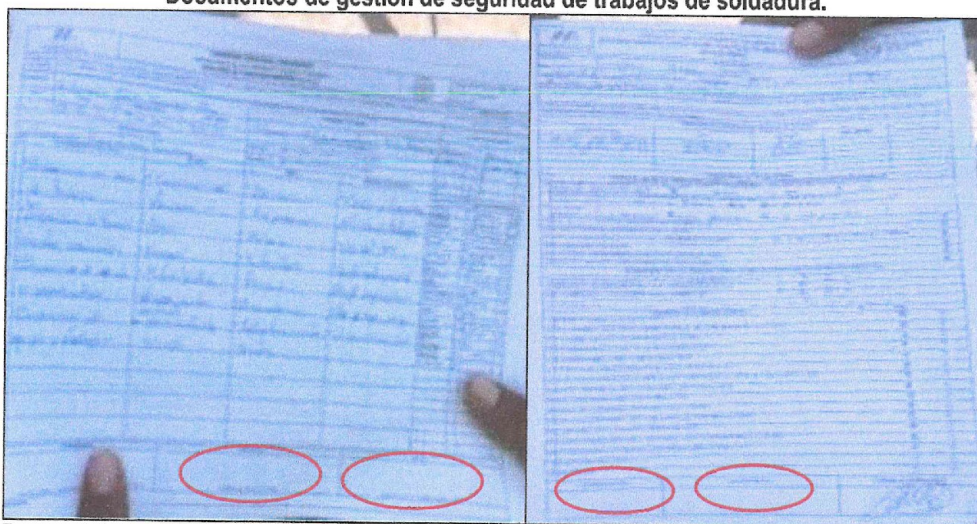
**Imagen n.º 19**  
**Documentos de gestión de seguridad de trabajos de soldadura.**

En tal sentido, se revisó los documentos de gestión de seguridad relacionado al Análisis de Trabajo Seguro (ATS) y Permiso Escrito de Alto Riesgo (PETAR), observándose que estos no contenían las firmas del residente e inspector de obra, es decir, los trabajos que se venían ejecutando no se encontraban autorizados por los responsables del proyecto, según se puede apreciar en las siguientes imágenes:

Al respecto, en el artículo 8º del Reglamento Interno de Seguridad y Salud en el Trabajo (RISST) – Sede Central GRM, se señala que el prevencionista de riesgos es responsable de asegurar la correcta aplicación de los formatos, registros y herramientas del Sistema de Gestión de Seguridad y Salud en el Trabajo (SGSST). Asimismo, debe conocer las actividades que ejecutan los trabajadores, realizar su seguimiento permanente y garantizar el uso adecuado de los registros correspondientes, efectuando el control y seguimiento hasta su debida autorización previa a la ejecución de las actividades.

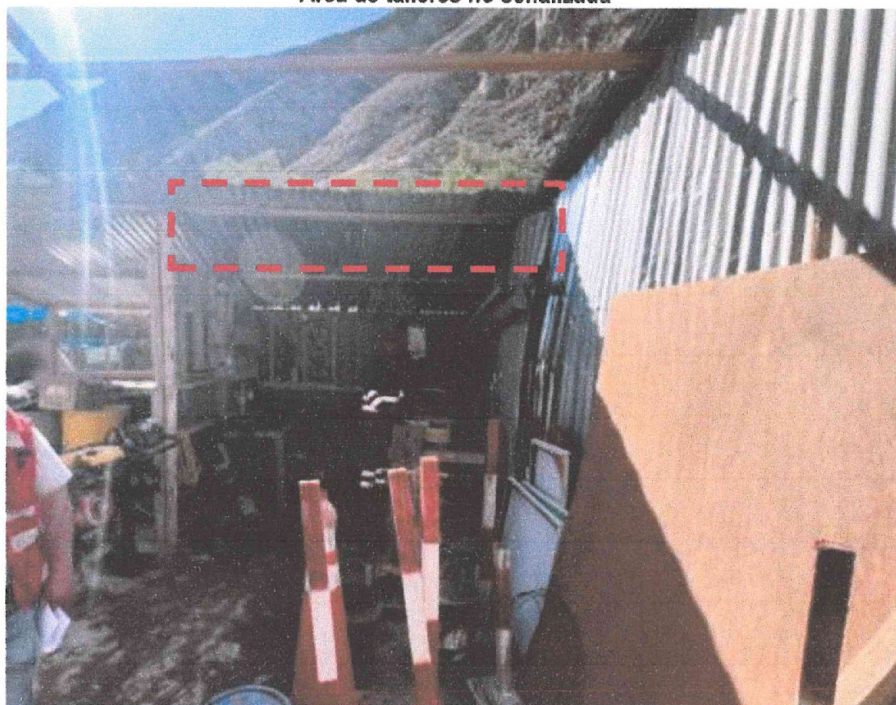
**Imagen n.º 20**  
**Área de talleres no señalizada**

Por otro lado, mediante el acta de visita de inspección y recorrido n.º 1-2025-GRM/OCI-SCC-2260022 de 7 de octubre de 2025, la Comisión de Control, verificó la ausencia de señalización en el área de talleres, lo cual se evidencia en la siguiente imagen:

En el numeral 7.1 “Requisitos del lugar de trabajo” de la Norma Técnica G.050 – Seguridad durante la Construcción, se señala que “El empleador debe delimitar las áreas de trabajo y asignar el espacio suficiente a cada una de ellas con el fin de proveer ambientes seguros y saludables a sus trabajadores”; asimismo, en el numeral 7.7 “Señalización”, se indica que “Siempre que resulte necesario se deben adoptar las medidas necesarias y precisas para que la obra cuente con la suficiente señalización”, precisándose que se “(...) considera señalización de seguridad y salud en el trabajo, a la que (...) proporcione una indicación relativa a la seguridad y salud del trabajador o a una situación de emergencia (...)”.

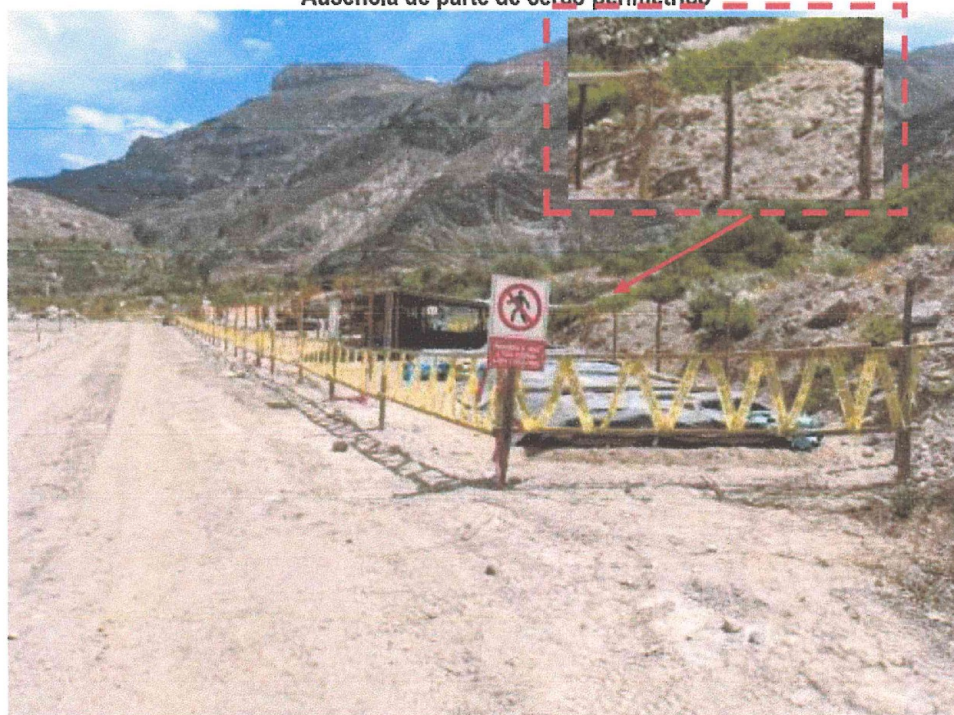
Así también, durante la inspección al perímetro del campamento donde se ejecuta la obra, se observó que el cerco perimétrico no cubre toda el área de trabajo, situación que puede comprometer la seguridad de los materiales y equipos de la obra, ya que no se cuenta con guardián, situación que se visualiza en la siguiente imagen:

Imagen n.º 21  
Ausencia de parte de cerco perimétrico

Cabe precisar, que el numeral 7.4 del ítem 7 de la Norma Técnica de edificación G.050, precisa que toda edificación debe contar con un cerco perimetral que limite y aisle el área de trabajo de su entorno, el cual debe incluir puertas peatonales y portones para el acceso de maquinarias debidamente señalizados, además, de contar con vigilancia para el control de acceso.

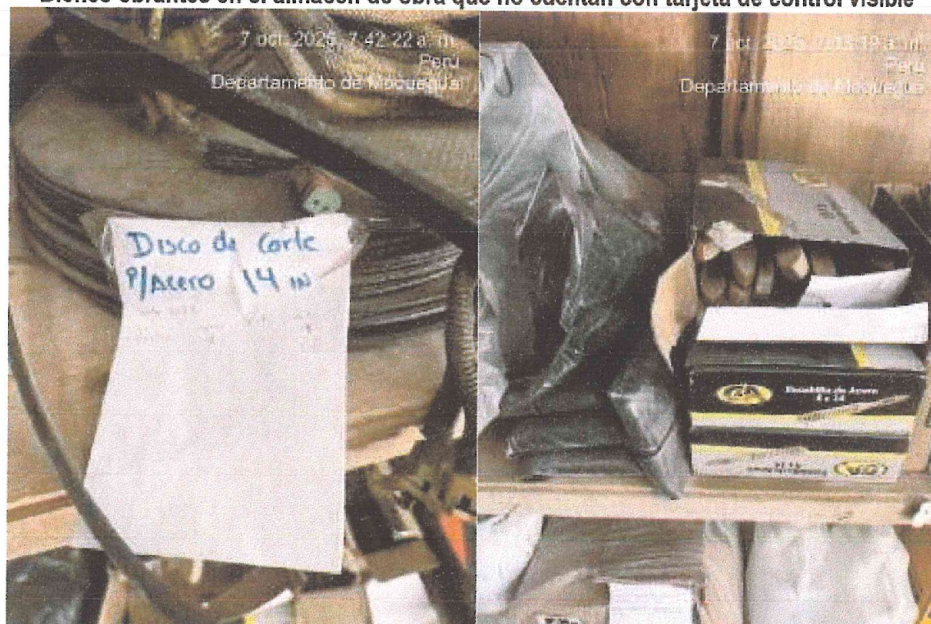
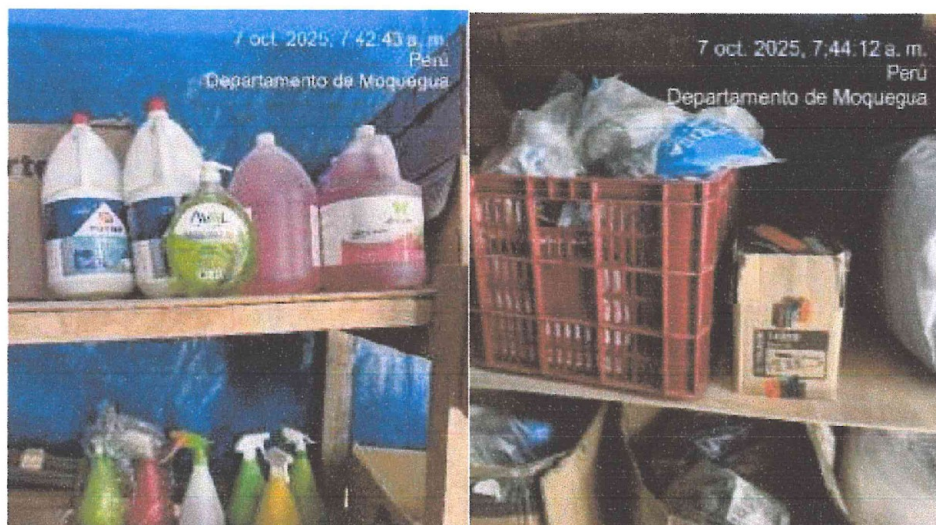
**Imagen n.º 22**

**Bienes obrantes en el almacén de obra que no cuentan con tarjeta de control visible**

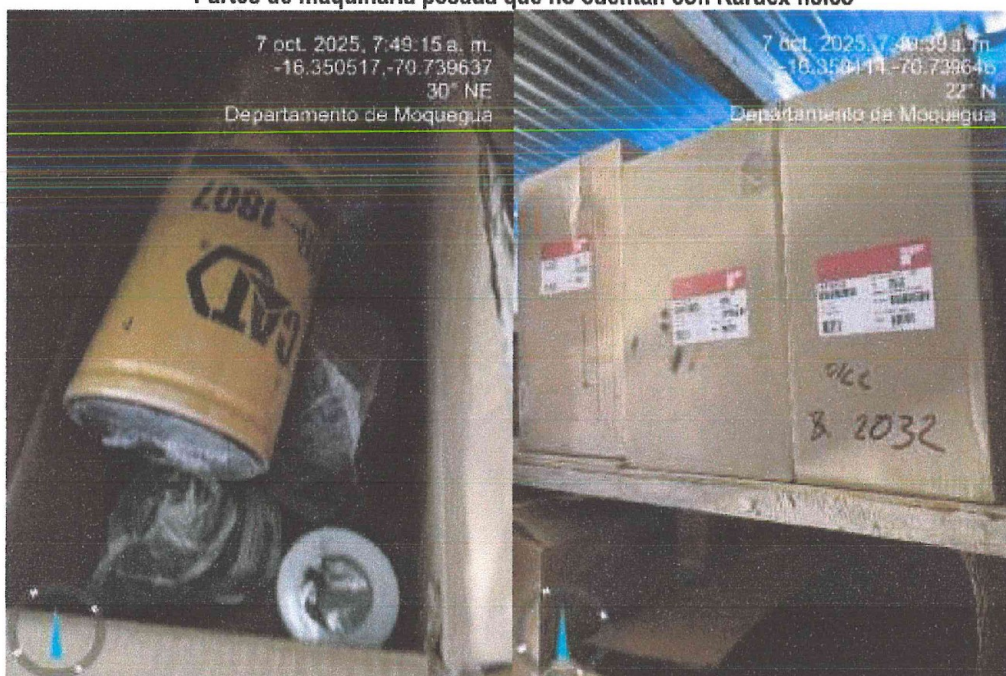
#### Imagen n.º 23

Adicionalmente, en el almacén de obra se encontró “partes de maquinaria pesada” (filtros, mangueras, uñas, entre otros) que no cuentan con tarjeta de control visible, tampoco han sido consignados en el cuaderno de registro de ingreso y salida, sobre este aspecto la responsable de almacén informó a la Comisión de Control que estos bienes no habrían sido entregados o reportados por su antecesora, hecho que fue plasmado en el acta de visita de inspección y recorrido n.º 2-2025-GRM/OCI-SCC-2260022 de 7 de octubre de 2025; a continuación se muestran tales bienes:

##### Partes de maquinaria pesada que no cuentan con Kardex físico

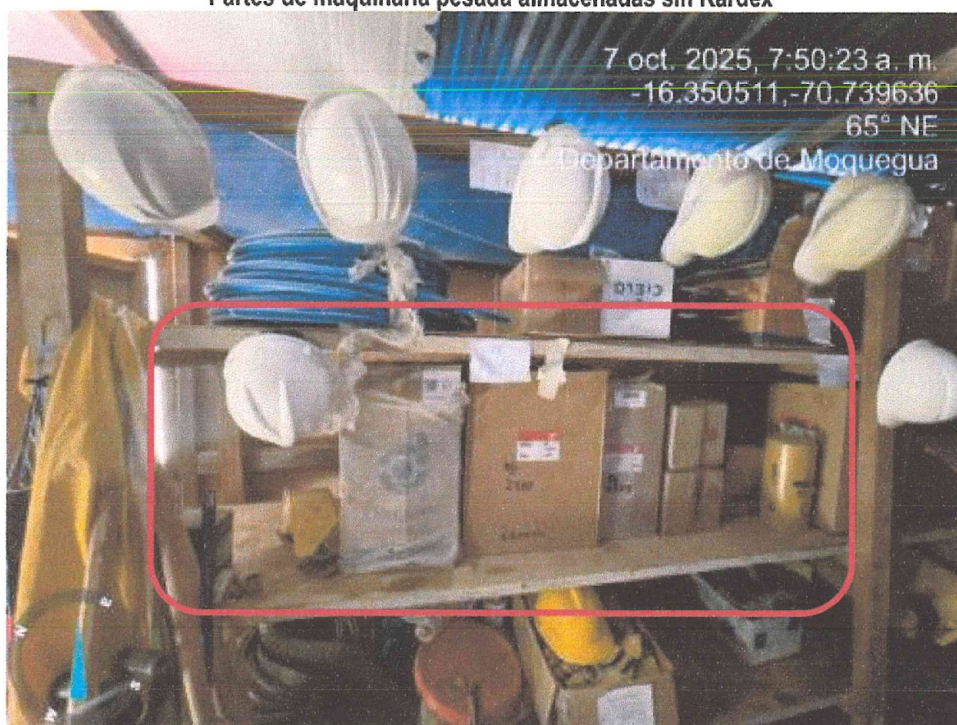
**Imagen n.º 25**  
**Partes de maquinaria pesada almacenadas sin Kardex**

Es de señalar que, según el numeral 5.14.1 de la Directiva n.º 004-2021-GRM/GRI-SGO "Directiva para la ejecución de obras en la modalidad de ejecución presupuestaria directa en el gobierno regional de Moquegua", el responsable del almacén de obra debe llevar el control del mismo, en las tarjetas de control visible o kardex visible, mediante el llenado permanente de los ingresos y salidas de los insumos, bienes y servicios que se utilizan en obra.
