INFORME DE ORIENTACIÓN DE OFICIO
N° 4236-2025-CG/GRJU-SOO

**OBRA: “CREACIÓN DEL PUENTE CANTUTA, DISTRITO DE
EL TAMBO, PILCOMAYO - PROVINCIA DE HUANCAYO –
JUNÍN”**

PERÍODO DE EVALUACIÓN:
DEL 08 AL 13 DE MAYO DE 2025

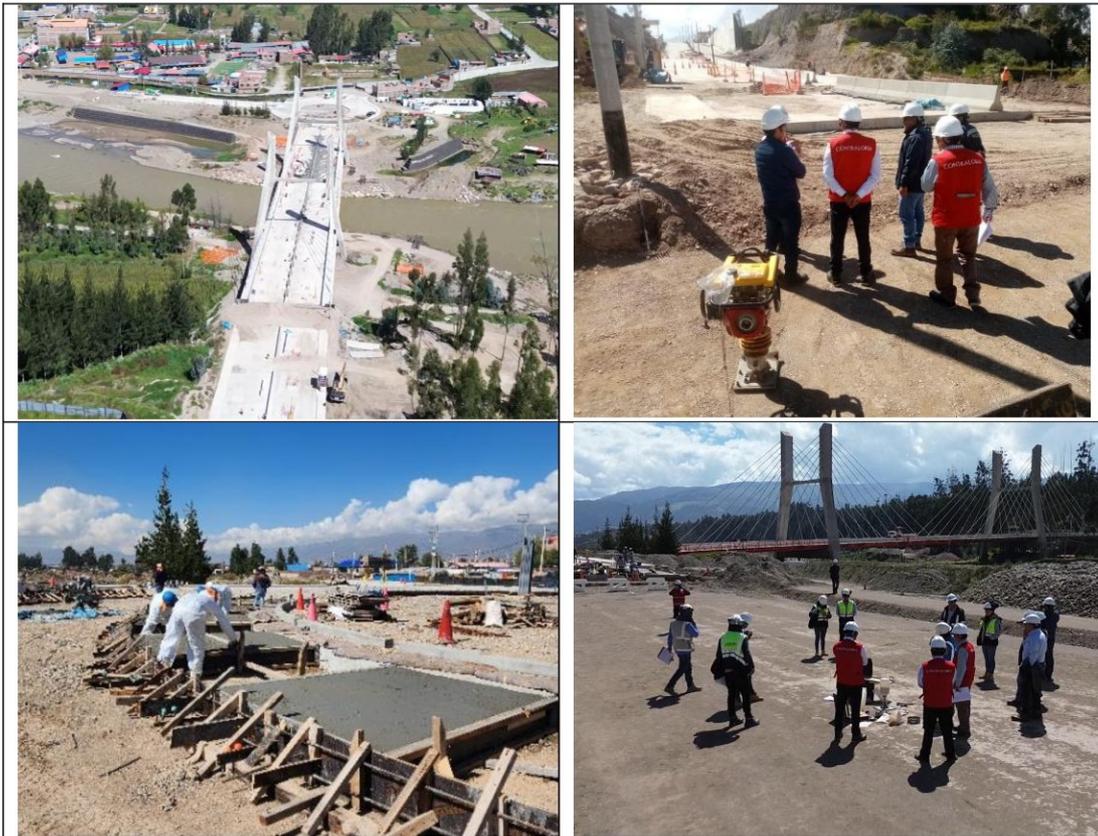
Panel fotográfico n.º 1
Ejecución de obras al 8 de mayo de 2025

El 8 de mayo de 2025, se realizó una visita de control a la ejecución de la obra, dejando constancia mediante el “Acta de visita de inspección n.° 001-2025-GRJU-CUI 2277818”, en la cual se verificó que SIMA PERÚ S.A.¹ viene ejecutando diversas partidas, tales como: instalación de barandas metálicas, construcción de barrera de concreto tipo New Jersey, colocación de concreto en la rotonda del acceso margen derecha y compactación del terreno en la zona entre el acceso margen izquierda y el puente, tal como se muestra en el panel fotográfico siguiente:

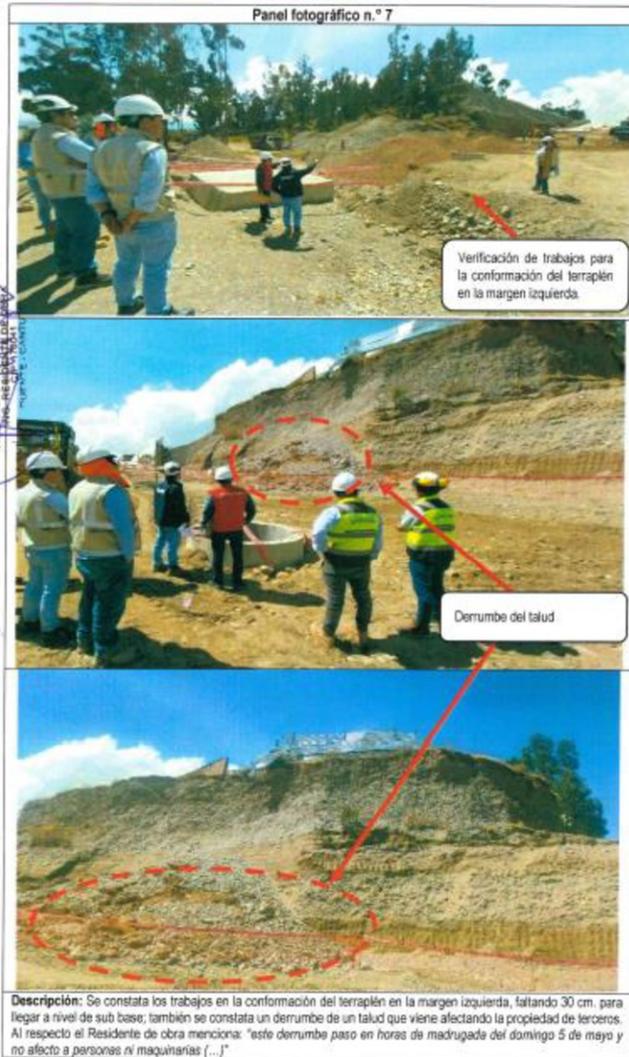
Imagen n.º 1

Sin embargo, durante la verificación de las vías de acceso al puente Cantuta en la margen izquierda al río Mantaro, se constató que la ejecución de la partida "01.03 Pavimentos", correspondiente al adicional de obra n.º 04, aprobado mediante Resolución Directoral Administrativa n.º 502-2024-G.R.-JUNIN/ORAF de 26 de marzo de 2024, se encuentra suspendido, debido al derrumbe del terreno colindante ocurrido el 5 de mayo de 2024, el cual fue documentado en el "Acta de visita de inspección n.º 002-2024-GRJU-SCCCUI:2277818 de 8 de mayo de 2024", en la que se mencionó lo siguiente: "Se constata los trabajos en la conformación del terraplén en la margen izquierda, faltando 30 cm para llegar a nivel de sub base; también se constata un derrumbe de un talud que viene afectando la propiedad de terceros. Al respecto el residente de obra menciona: "este derrumbe pasó en horas de madrugada del domingo 5 de mayo y no afectó a personas ni maquinarias (...)", tal como se muestra en la siguiente imagen:

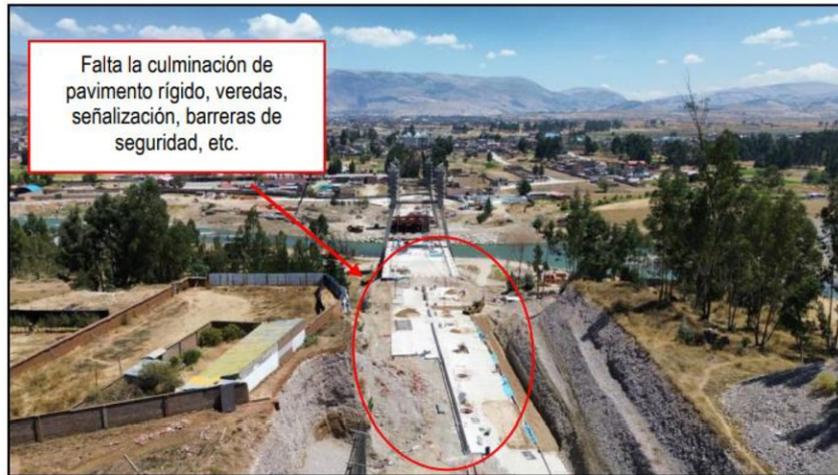
Panel fotográfico n.º 2
Estado situacional al 28 de agosto de 2024

Falta la culminación de pavimento rígido, veredas, señalización, barreras de seguridad, etc.

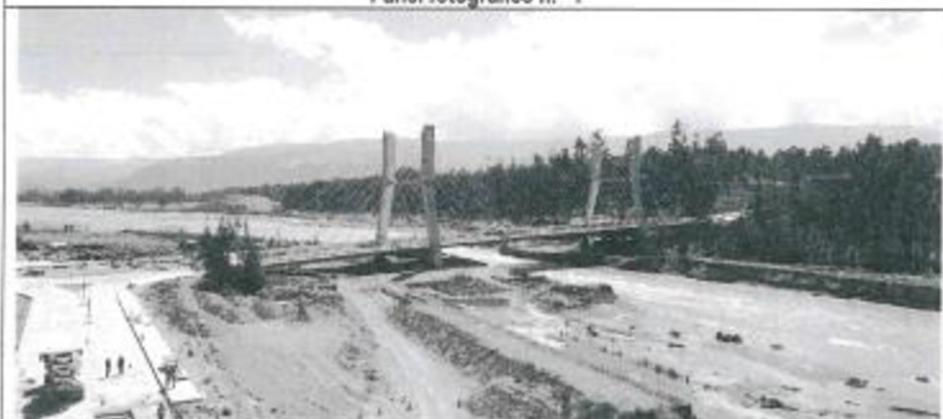
Panel fotográfico n.° 1

Descripción: Vista panorámica del avance de Obra, donde se constata la ejecución de partidas de estructura metálica, el sistema de tirantes, también se constata la colocación de concreto armado en toda la plataforma del puente.

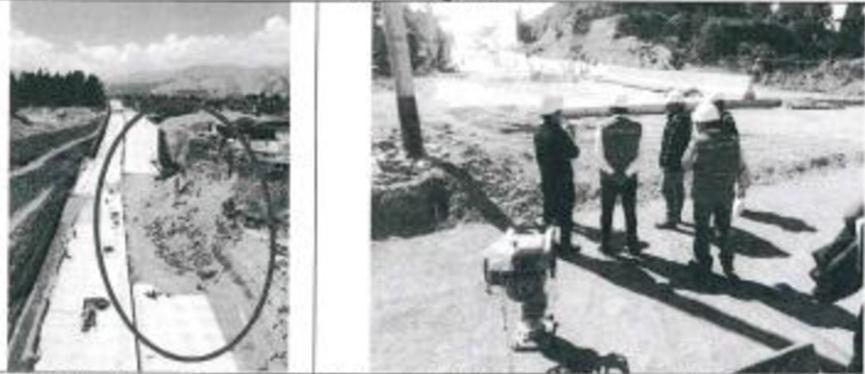
Panel fotográfico n.º 2

Por otro lado, en la visita de inspección del 8 de mayo de 2025, se constató que en el terreno donde ocurrió el deslizamiento del talud, no se ha realizado ninguna intervención, situación que continúa afectando la ejecución de la partida "01.03 Pavimentos" del adicional de obra en el acceso al puente en la margen izquierda del río Mantaro; al respecto, lo evidenciado en la visita de inspección se plasmó en el "Acta de visita de inspección n.º 001-2025-GRJU-CUI 2277818" de la misma fecha, donde se dejó constancia lo manifestado por el representante de la Entidad quien señaló que: "El terreno colindante será adquirido por la Entidad, posterior a ello, se realizará los trabajos de mejoramiento del talud de corte por la modalidad de administración directa (...)", es decir, a pesar que transcurrieron más de 374 días calendario (desde el 5 de mayo de 2024 hasta el 13 de mayo de 2025), la Entidad no ha resuelto la causal que impide la culminación del acceso en la margen

Descripción: Se constata que, hasta la fecha, continúa el derrumbe sobre la plataforma donde se construirá el acceso de la margen izquierda.
Al respecto, el representante de la Entidad mencionó lo siguiente: "El terreno colindante será adquirido por la Entidad, posterior a ello, se realizará los trabajos de mejoramiento del talud de corte por la modalidad de administración directa (...)"

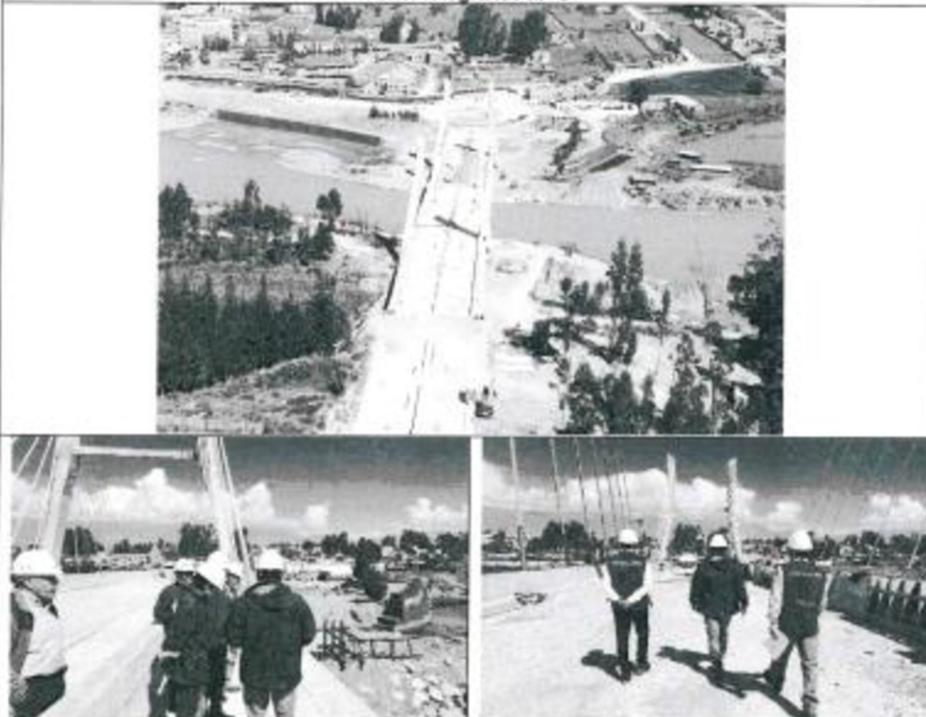
Panel fotográfico n.º 3

Descripción: Se constata, que la losa y veredas de concreto se encuentran culminadas al 100%, sin embargo, en zonas de la vereda se encuentra presencia de fisuras superficiales, al respecto, la empresa contratista cuenta con un protocolo para su mejoramiento.
