**INFORME DE AUDITORÍA N° 005-2026-2-2408-AC**

**AUDITORÍA DE CUMPLIMIENTO  
MUNICIPALIDAD DISTRITAL DE CATACAOS**

**“EJECUCIÓN DE OBRA: MEJORAMIENTO DEL SERVICIO  
DEPORTIVO DEL COLISEO CRISTHIAN REQUENA PASAPERA  
EN EL CENTRO POBLADO MONTE SULLON DEL DISTRITO DE  
CATACAOS, PROVINCIA PIURA - DEPARTAMENTO DE PIURA”**

**PERÍODO: 8 DE MARZO DE 2022 AL 12 DE DICIEMBRE DE 2022**

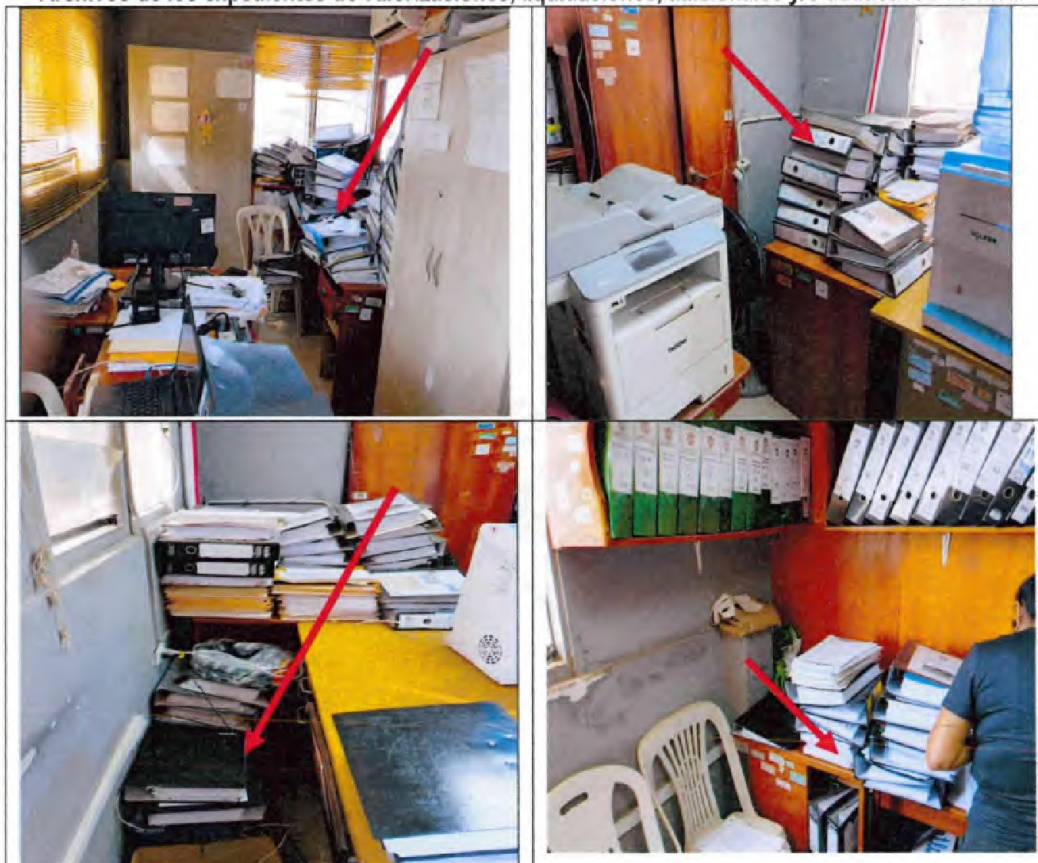
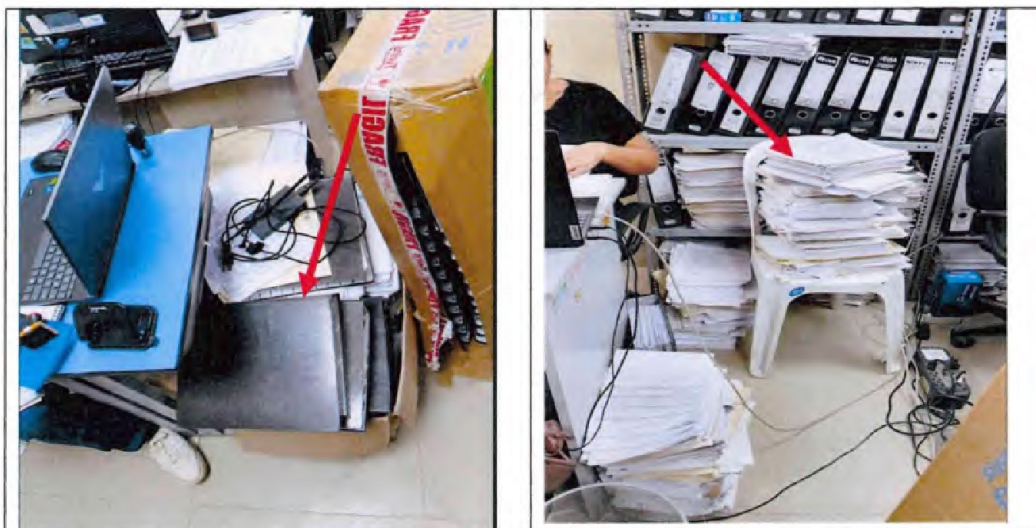
Imagen n.º 02

Archivos de los expedientes de valorizaciones, liquidaciones, adicionales y/o deductivos de obra.

En dicha visita se observó la existencia de documentación que no estaba debidamente organizado, por ejemplo:

La situación descrita genera el riesgo de pérdida y deterioro de la documentación y es originada por los funcionarios que tienen a cargo las funciones de dirección y organización de la Entidad, quienes no han dispuesto se tomen las medidas necesarias para la implementación de un adecuado archivo institucional.

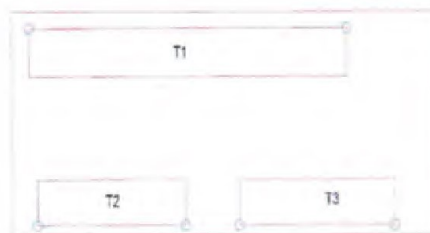
Fig. 01 – Esquema de Tribunas

*Este problema de figuración resalta más en las zonas laterales de dichas tribunas y en menos proporción en la parte central de las zonas de la tribuna.*

*Para referimos a la problemática vamos a situar las tribunas en un esquema que indicaremos como "T1" a la tribuna norte y "T2" y "T3" a las que están en la ubicación sur. El esquema indica con círculos de color azul en que zonas de la tribuna se han encontrado fisuras muy notorias con desplazamiento del muro.*

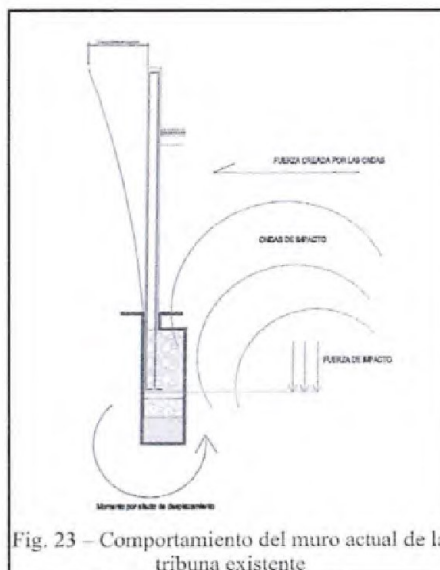
Fig. 23 – Comportamiento del muro actual de la tribuna existente

**Disponer de la falla que en realidad se estaría dando en el muro se determinaría con un estudio estructural completo, ya que hay que precisar también si la capacidad portante habría sido excedida por efecto del volteo del muro.**

**La deflexión ocurrida en la parte superior del muro o corona se está dando por un desplazamiento de la pantalla del muro, producto del volteo del muro de contención.** Esto crea la posibilidad que dicho volteo produzca una excedencia en la capacidad de carga del suelo, generando un asentamiento por el exceso de presión en el suelo. **La consecuencia de este echo sería por la deficiencia en la cimentación en esta zona del muro.**

Es de indicar que, dentro de las conclusiones, el ingeniero estructural señaló que el desplazamiento en la parte superior del muro se debe al volteo. La consecuencia de este hecho sería por la deficiencia en la cimentación en esta zona del muro.

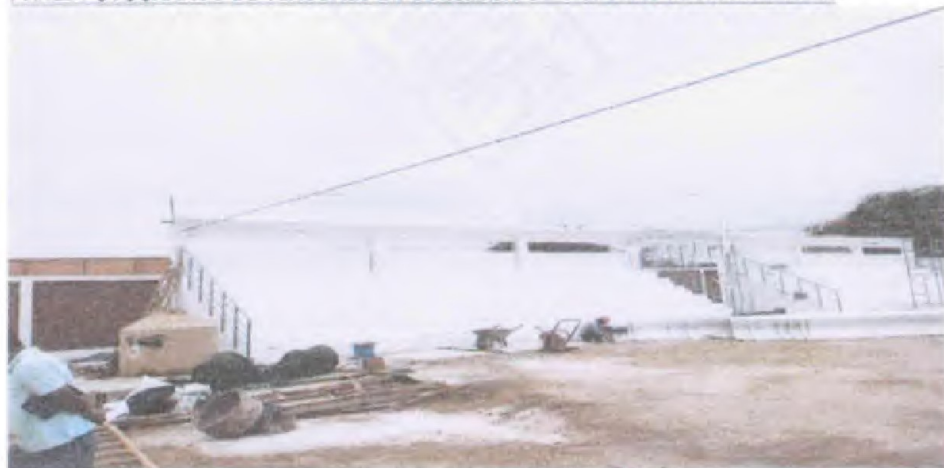
FOTO N° 01: COLOCACION DE TENSORES EN COLUMNAS DE TRIBUNAS

Recomendando finalmente, se realice un estudio estructural y geotécnico a fin de poder identificar correctamente la falla y el tipo de la misma.

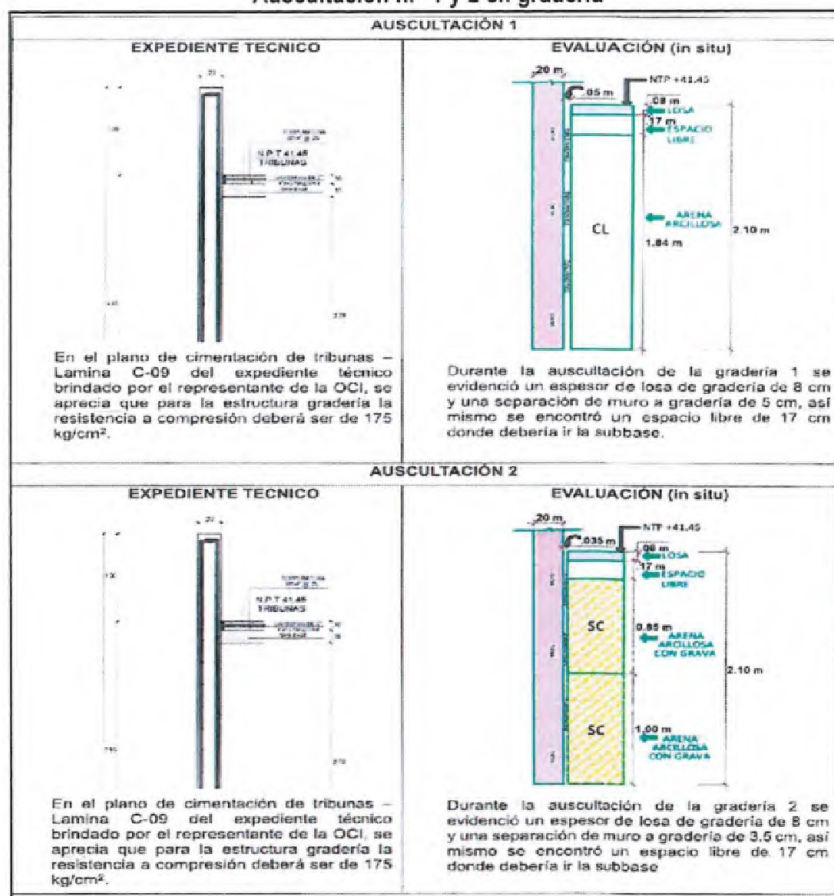
**Imágenes n.ºs 10 y 11**  
**Auscultación n.º 1 y 2 en gradería**

✓ **Material de Relleno y Compactación deficiente en graderías**

- La deficiencia crítica en la comparación del material de relleno compromete severamente la estabilidad del suelo de apoyo. Las densidades registradas alcanzan niveles tan bajos como el 65.1 %, lo cual está muy por debajo del requisito mínimo normativo de 90%. Esta omisión ha resultado directamente en asentamiento diferenciales significativos de hasta 10 cm y desplazamientos visibles, afectando la integridad y la vida útil de la estructura.

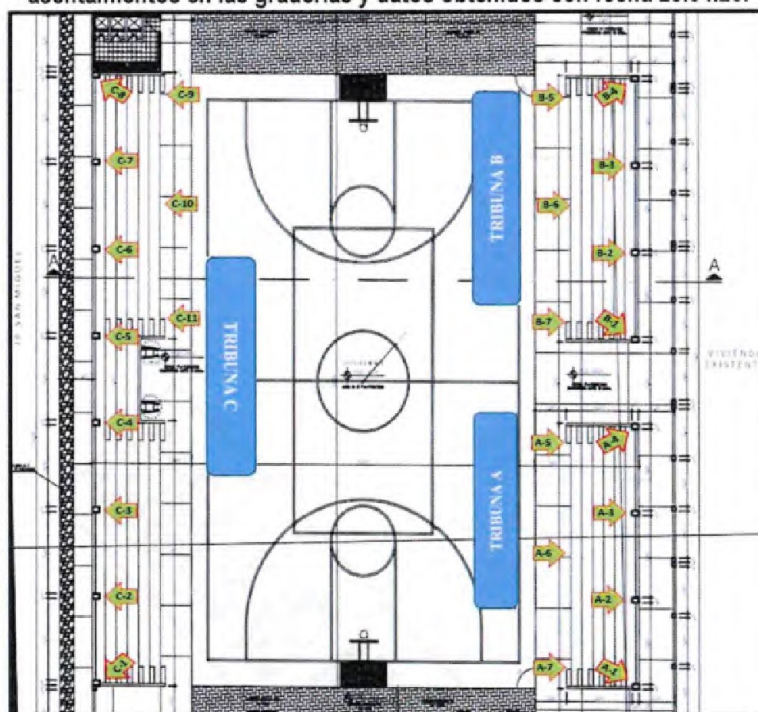
## Imágenes n.º 19 y 20

Ubicación de puntos en las tribunas donde se realizaron las mediciones de los asentamientos en las graderías y datos obtenidos con fecha 23.04.26.

En general se corroboraría el aumento en los desplazamientos en muros y consecuente asentamiento de las graderías, advertido en el Informe Técnico 20220628\_EECL de 6 de junio de 2022 (Apéndice n.º 38), del Ingeniero. Estructural [REDACTED]

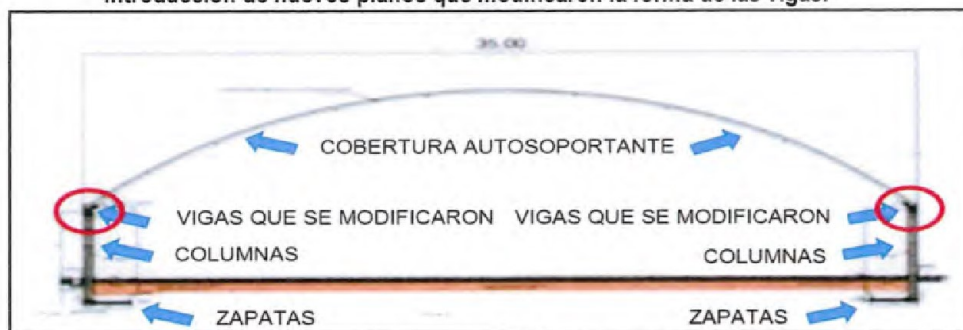
Imagen n.° 21

**Pórticos estructurales que conforman el techo del patio, (Comprendidos por zapatas, columnas, vigas y cobertura autosoportante), que debieron ser recalculados, por la introducción de nuevos planos que modificaron la forma de las vigas.**

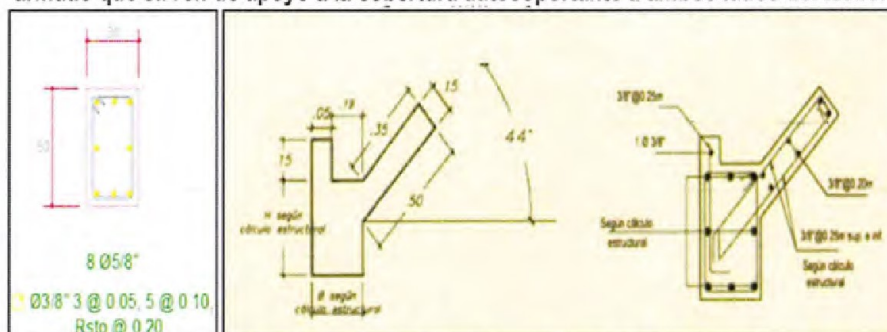
## Imágenes n.ºs 22 y 23

Variación de la sección geométrica y refuerzo estructural de las vigas de concreto armado que sirven de apoyo a la cobertura autoportante a ambos lados del techo.

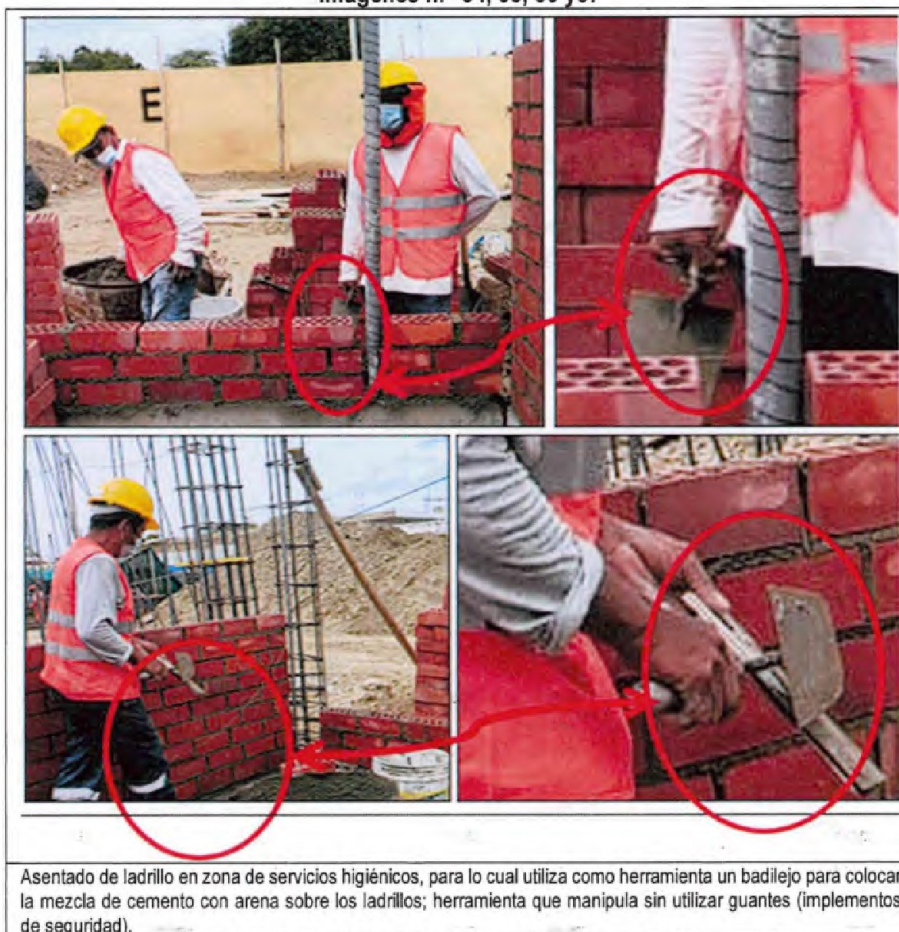
Imágenes n.º 34, 35, 36 y 37

Asentado de ladrillo en zona de servicios higiénicos, para lo cual utiliza como herramienta un badilejo para colocar la mezcla de cemento con arena sobre los ladrillos; herramienta que manipula sin utilizar guantes (implementos de seguridad).

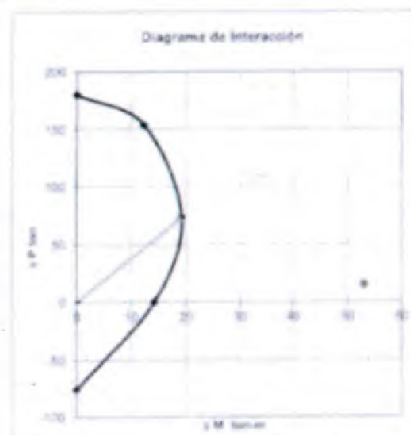
| Desplazamiento lateral total | 12.21 cm |
| Desplazamiento lateral admisible | 3.84 cm NO CUMPLE |

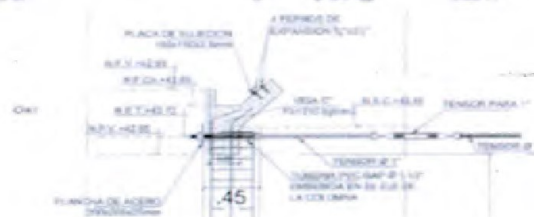
Nota: El cálculo demuestra que es necesario colocar tensor en cada eje de columna.

Si no se coloca el tensor, el hecho que el subsapato genere un empuje a las columnas de las columnas que están aisladas a un costado.
