**INFORME DE VISITA DE CONTROL**

**N° 007-2018-OCI/0394-VC**

**OBRA: "MEJORAMIENTO Y AMPLIACIÓN DE LOS  
SERVICIOS DE AGUA POTABLE Y ALCANTARILLADO  
SANITARIO Y CREACIÓN DE LOS SERVICIOS DE  
TRATAMIENTOS DE AGUAS RESIDUALES EN LAS  
LOCALIDADES DE BUENAVISTA, HUALMINA,  
TAMBOPAMPA DEL CENTRO POBLADO DE  
BUENAVISTA, DISTRITO DE LIRCAY, PROVINCIA DE  
ANGARAES - HUANCVELICA"**

**PERIODO: 20 AL 31 DE JULIO DE 2018**

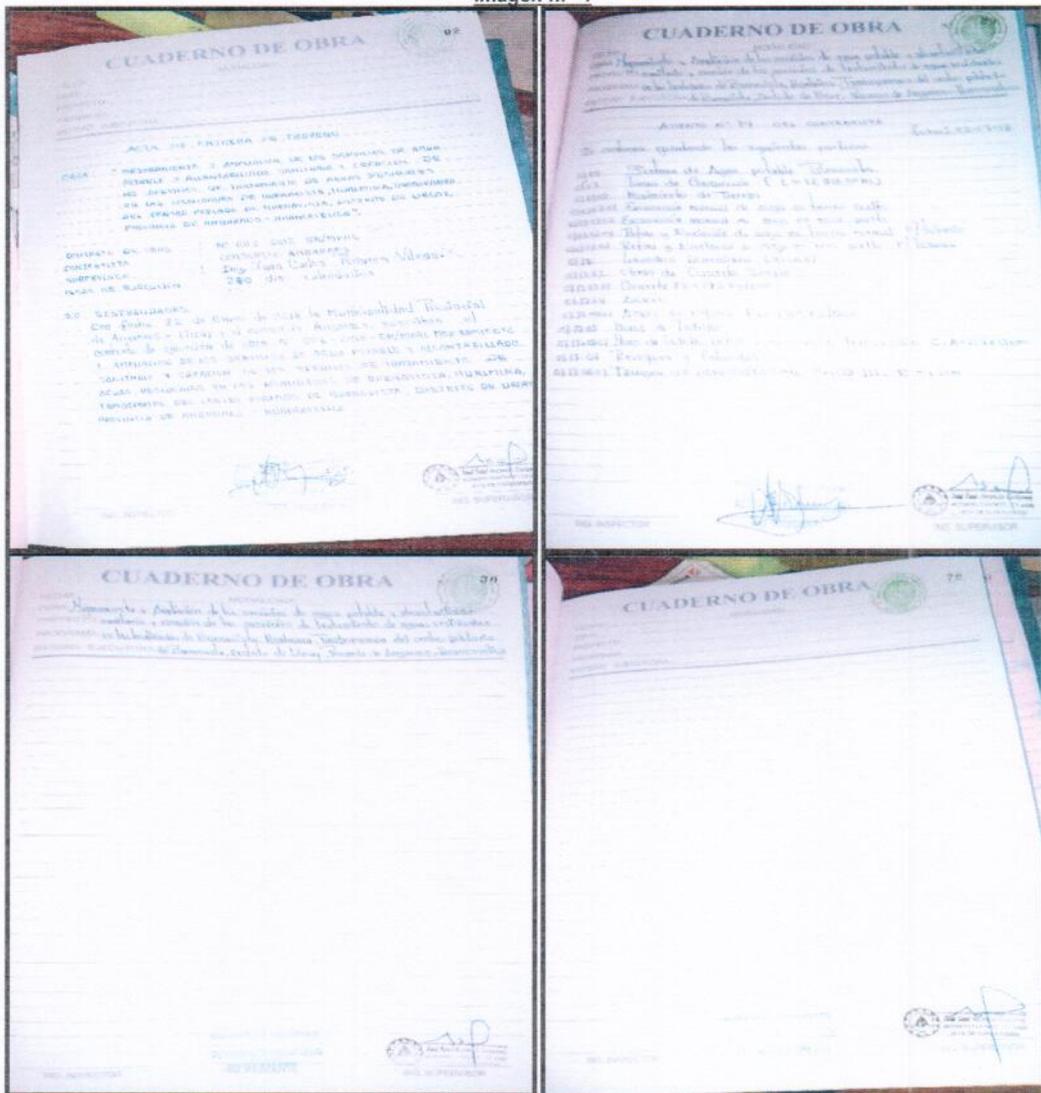
Imagen n.º 1

En el cuaderno de obra se advierte de los folios n.º 2 al 29 se encuentran con anotaciones de ocurrencias suscritos por el residente y supervisor de obra; no obstante, desde el folio n.º 30 al 72 se encuentra firmado por el supervisor de obra sin contar con anotaciones.

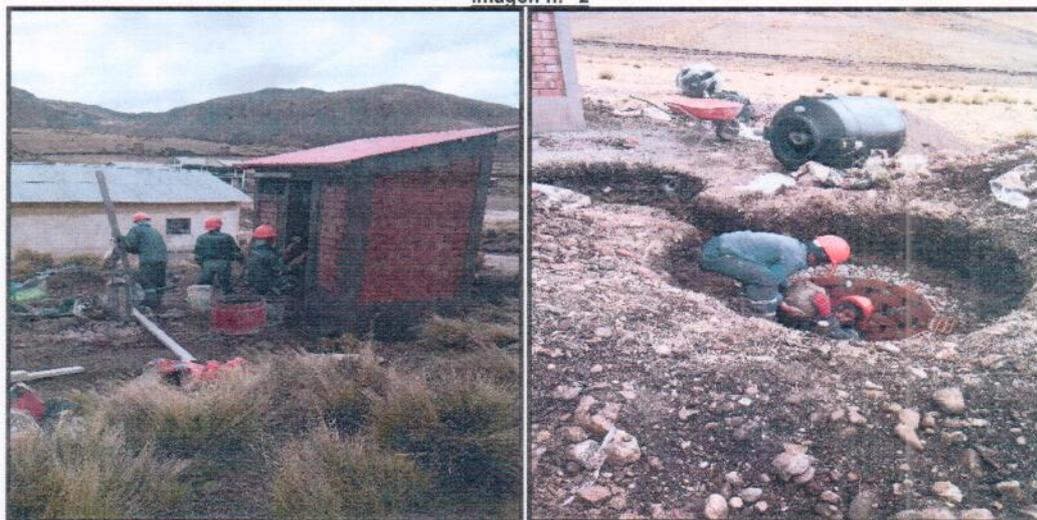
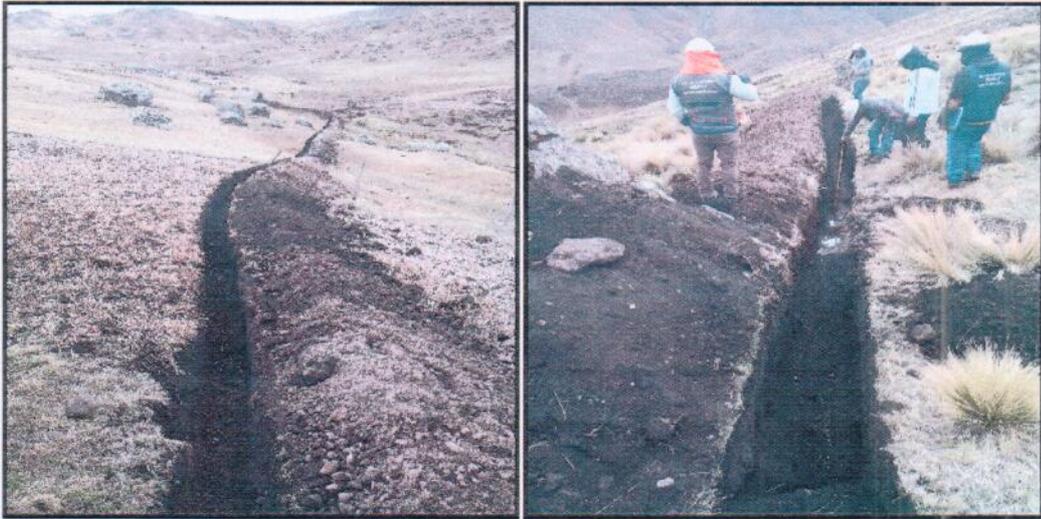
Imagen n.º 2

Zonas en las que realizan los trabajos en las áreas con presencia de viviendas (urbanas) sin señalización (prohibición, advertencia, obligación, salvamento o de socorro e indicativa), protección y demarcación respectiva.

Es menester indicar que, las áreas de trabajo deben estar adecuadamente señalizadas y delimitadas, y de ésta manera salvaguardar la integridad y salud física de las personas transeúntes que residen en zonas aledañas a la obra y de los trabajadores que laboran en ella; asimismo, la señalización en obra es necesario para que en una actividad o situación determinadas, proporcione una indicación relativa a la seguridad y salud del trabajador o a una situación de emergencia, mediante una señal en forma de panel, una señal luminosa o acústica, una comunicación verbal o una señal gestual, según proceda.

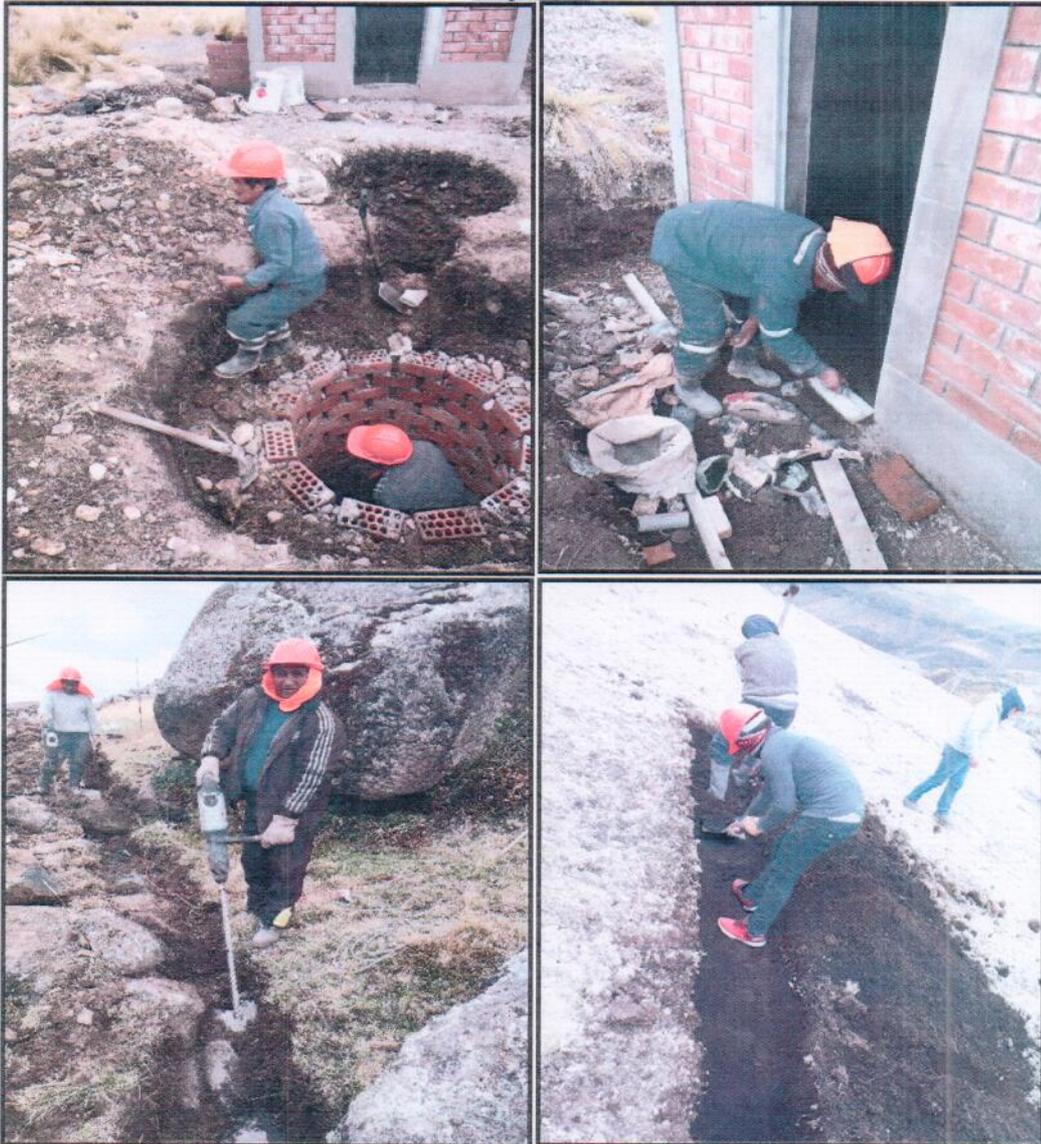
Imagen n.º 3

Personal que labora en la obra sin guantes, lentes de protección, tapones de oídos, vestimenta de trabajo y zapatos de seguridad

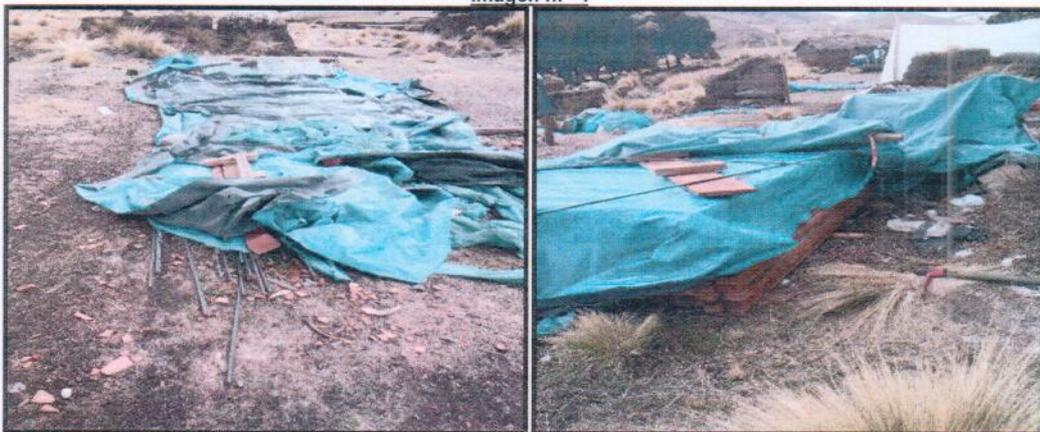
Imagen n.º 4

Materiales de obra tales como: acero corrugado y maderas sobre el piso, cubierto con plástico y al intemperie.

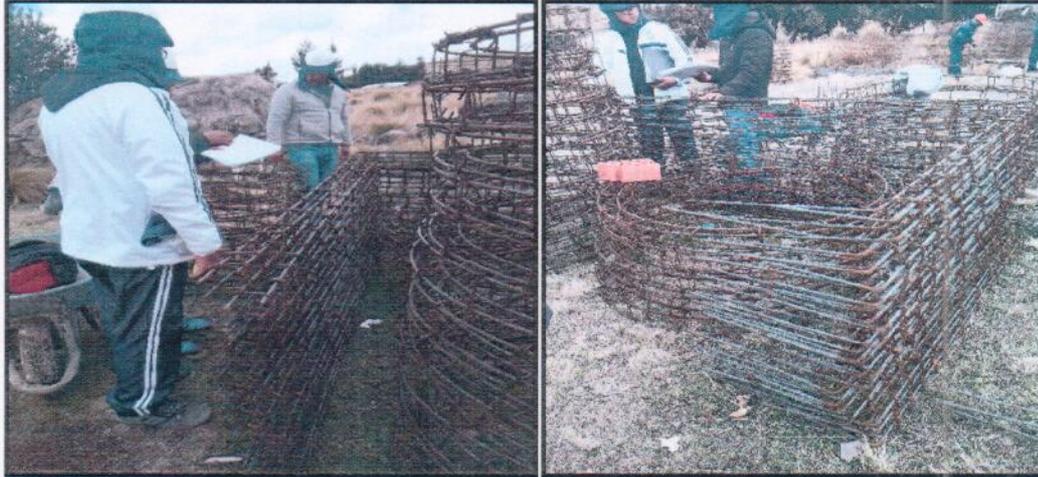
Imagen n.º 5

Armadura de acero para columnetas de las casetas de arrastre hidráulico se encuentran almacenadas a la intemperie y con presencia de óxido

La situación expuesta pone en riesgo la calidad y durabilidad de la obra, debido al deficiente e inadecuado almacenamiento de los materiales, lo cual podría generar la alteración de sus propiedades y características físicas, afectando la calidad de las estructuras a construir; siendo que, usar el acero deteriorado, comprometería la adherencia adecuada con el concreto, y, el uso del cemento afectado, no permitiría alcanzar la resistencia esperada del concreto; así como la inaplicación de penalidades respectivas.

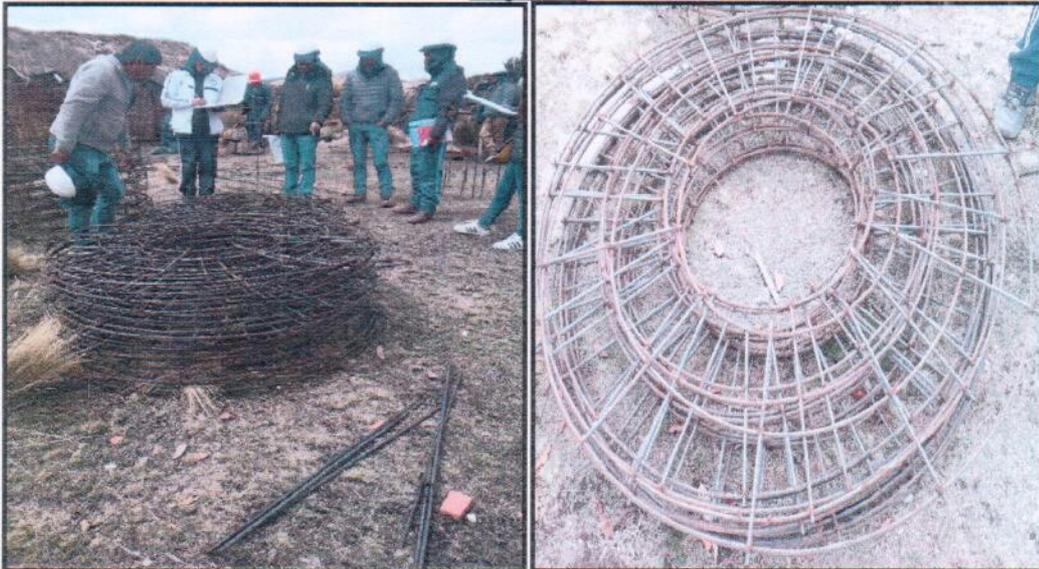
Imagen n.º 6

Espaciamiento de diecisiete (17) estructura de acero para losa de techo de pozo de percolación aproximadamente, no están acorde a lo establecido en la lámina PS-2, del plano detalle UBS-Arrastre Hidráulico (Biodigestor) Sistema de UBS, del expediente técnico aprobado.

Sobre el particular, el gráfico de Planta del plano mencionado en líneas precedente del expediente técnico aprobado, estableció que el espaciamiento de las varillas de  $\varnothing 3/8$ " de ubicación longitudinal (longitud de circunferencia) se debió colocar a cada 10cm., cuando lo verificado en obra es de 16cm aproximadamente; de la misma manera, el espaciamiento de las varillas  $\varnothing 3/8$ " de ubicación transversal se debió colocar a cada 20cm. cuando se verificó que se encontraban a 25 cm. aproximadamente.

La situación expuesta pone en riesgo la calidad, durabilidad de la losa de techo del tanque percolador y que su vida útil resulte mermada, debido al deficiente e inadecuado espaciamento de las varillas de acero corrugado en su estructura.
