**ÓRGANO DE CONTROL INSTITUCIONAL  
MUNICIPALIDAD DISTRITAL ALTO DE LA ALIANZA**

**INFORME DE ACCIÓN SIMULTÁNEA N°006-2018-OCI/2708-AS**

**“OBRA: MEJORAMIENTO DEL SISTEMA DE AGUA  
POTABLE Y ALCANTARILLADO EN LAS ASOC. DE VIV.  
SAN PEDRO SAN PABLO Y ASOC. DE VIV. SAN JUAN  
DE DIOS, DEL DISTRITO DEL ALTO DE LA ALIANZA -  
TACNA”**

**PERIODO: DEL 4 DE SETIEMBRE AL 28 DE SETIEMBRE DE 2018**

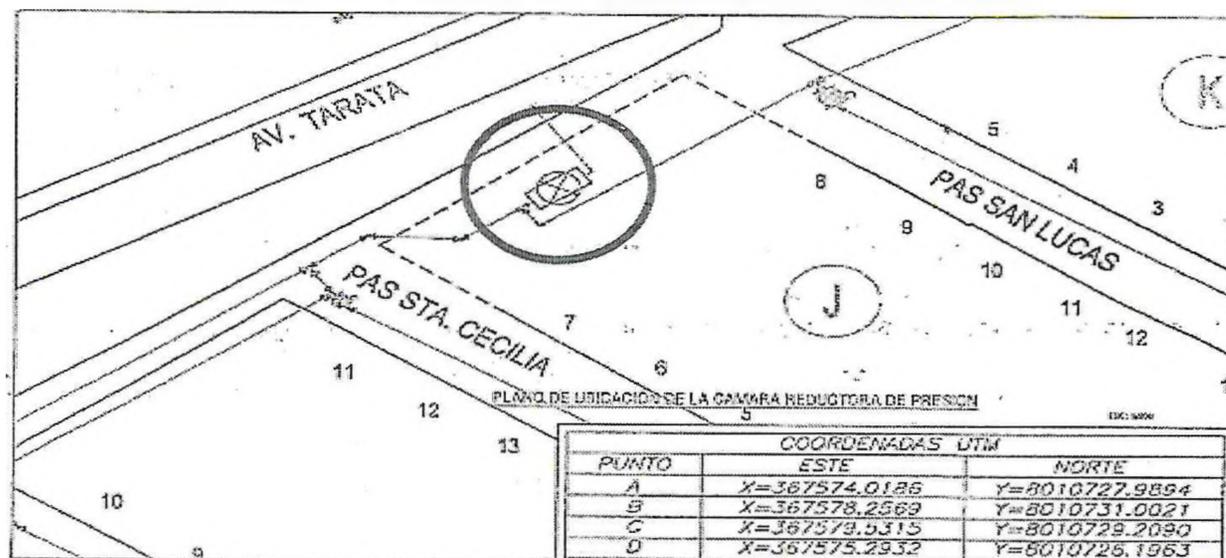
**IMAGEN N° 2  
UBICACIÓN DE LA CAMARA REDUCTORA DE PRESION DE LA OBRA**

Al respecto, el expediente técnico estableció la ubicación de la cámara de válvula reductora de presión, según el plano "Detalle de Cámara Reductora de Presión – PLANO DE-A1", de acuerdo al siguiente detalle que se muestra a continuación:

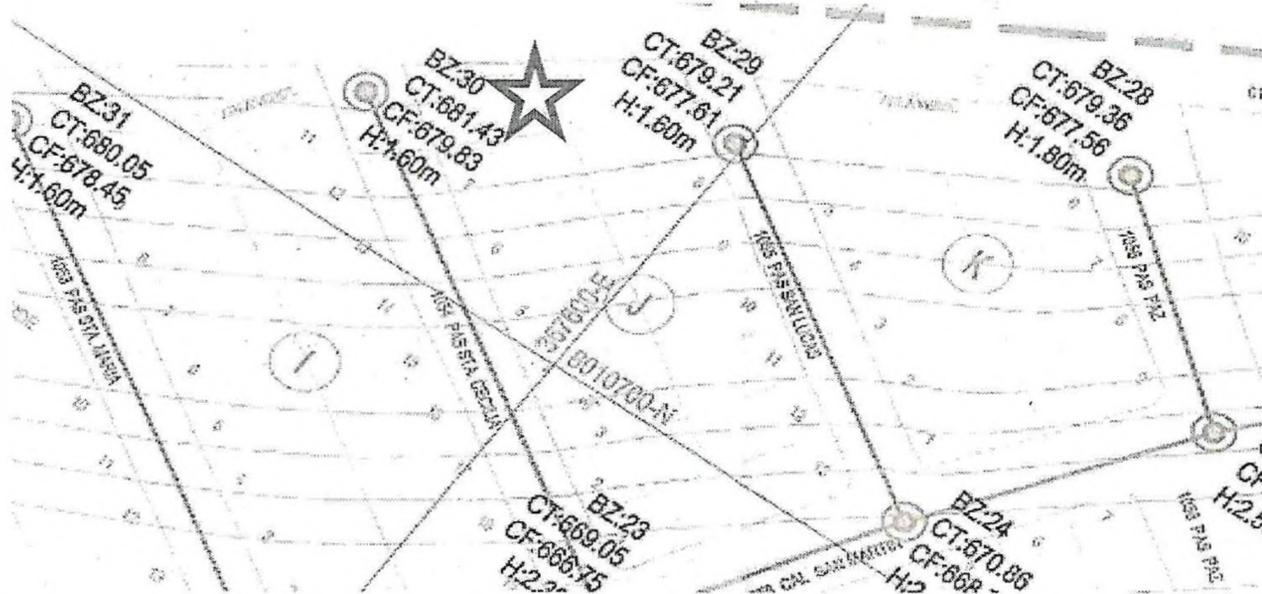
IMAGEN N° 3  
UBICACIÓN DE CAMARA REDUCTORA DE PRESION SEGÚN PLANO TOPOGRÁFICO PT-01

Cabe precisar que, el expediente técnico contempló el ESTUDIO TOPOGRÁFICO de la obra, así como, el PLANO TOPOGRAFICO PT-01<sup>2</sup>, elaborado y supervisado por el proyectista y supervisor, respectivamente, y aprobado por la sub gerenta de Estudios de entonces, al igual que por el gerente de Desarrollo Urbano. Como se observa del plano mencionado, la ubicación de la cámara de reductora de presión, comprendida entre el pasaje Santa Cecilia y pasaje San Lucas, fue consignada en las áreas verdes de libre disponibilidad del terreno, según se muestra a continuación:

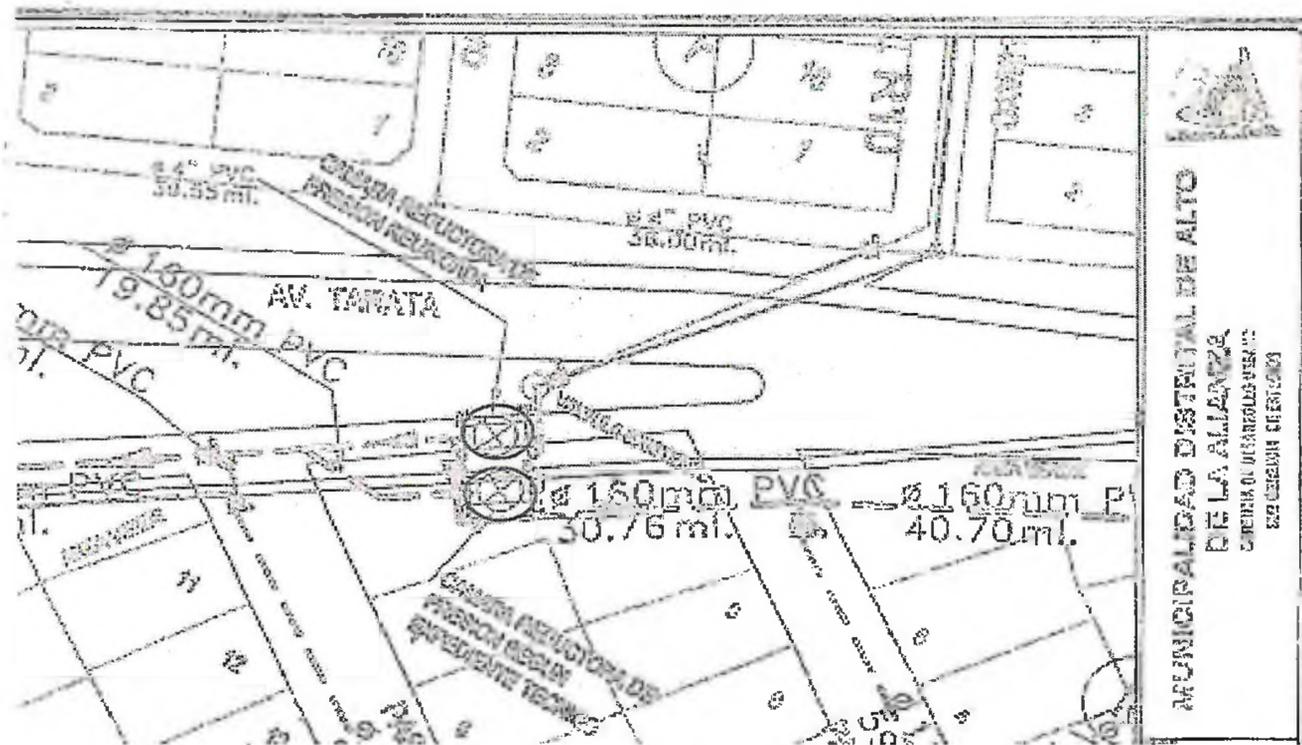
IMAGEN N° 4  
UBICACIÓN DE CAMARA REDUCTORA DE PRESION SEGÚN PLANO TOPOGRÁFICO PT-01

Ahora bien, la supervisora de obra a través de la CARTA N° 052-2018/CONSORCIO-VADOMO/ALTO DE LA ALIANZA recibido el 3 de agosto de 2018 por parte de la Entidad, precisó las siguientes conclusiones: "(...) 1. Esta supervisión de la revisión del plano DE-A1, la cámara reductora de presión está ubicado en una zona que está sometida a cargas vehiculares, (...) la entidad nos indica que se debe reubicar (...) dicha cámara al ser reubicada sufrirá cargas vehiculares y también la cámara Reductora de presión contiene macromedidores y manómetros de presión, la cual podría ser afectados por el tránsito vehicular, (...) si se rediseña es necesario realizar un ADICIONAL Y DEDUCTIVO VINCULANTE por ser una modificación a expediente técnico." (El resaltado y subrayado es agregado)

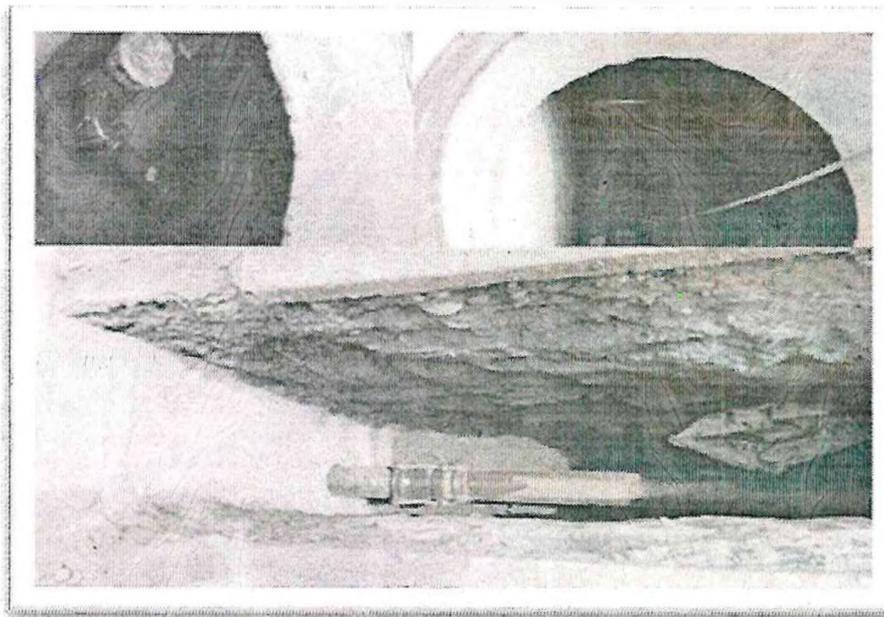
**IMAGEN N.º 4**  
**TRABAJOS EN LA CÁMARA DE REDUCCIÓN**

Por otra parte, el equipo de acción simultánea corroboró, mediante "Acta de Visita de Verificación" de **7 de setiembre de 2018**, que el contratista continúa ejecutando los trabajos de colocación de la válvula reductora de presión en la respectiva cámara, la cual fue reubicada y rediseñada por la Entidad para soportar cargas vehiculares por encontrarse contiguo a una carretera asfaltada. A continuación, lo expuesto se detalla a continuación:

Por su parte, se observa que no se culminado con el proceso de relleno, compactado y reposición de carpeta asfáltica contigua a la cámara de reducción, la cual el ingeniero Antonio Chávez Mancilla residente de la obra menciona que se realizará el trabajo cuando se concluya el empalme de las tuberías y las pruebas hidráulicas de la válvula de la cámara. Tal como se muestra a continuación: (El resaltado es agregado)

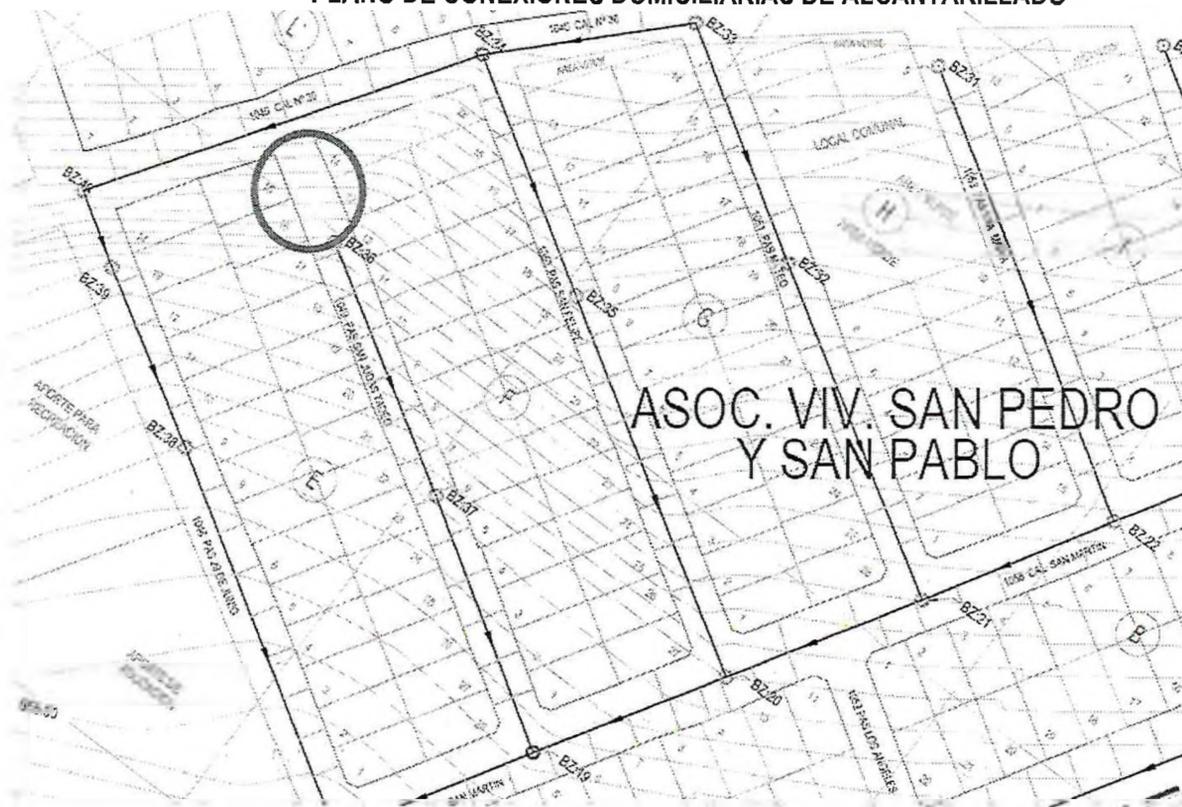
IMAGEN N° 5  
PLANO DE CONEXIONES DOMICILIARIAS DE ALCANTARILLADO

Al respecto, el "Plano de conexiones domiciliarias de alcantarillado" (CAL - 01<sup>6</sup>) del expediente técnico de la obra, elaborado y supervisado por el proyectista y supervisor, respectivamente, y aprobado por la sub gerenta de Estudios de entonces, al igual que por el gerente de Desarrollo Urbano, muestra que no se consideró las conexiones de alcantarillado para los lotes de vivienda n.ºs F-13, F- 14, E-15 y E-16, según se muestra a continuación:

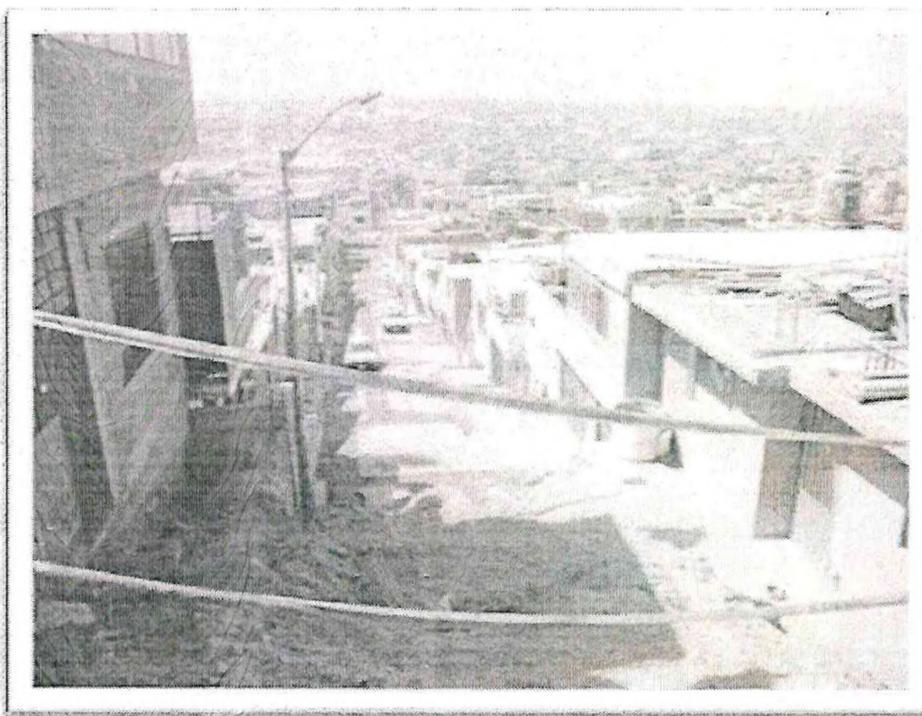
**IMAGEN N.º 2**  
**POSIBLES CONEXIONES DOMICILIARAS NO CONTEMPLADAS EN EL**  
**EXPEDIENTE TÉCNICO**

Por otra parte, el equipo de acción simultánea corroboró, mediante "Acta de Visita de Verificación" de **7 de setiembre de 2018**, la situación de los lotes de vivienda N.ºs F-13, F- 14, E-15 y E-16 del pasaje San Judas Tadeo de la Asociación de vivienda San Pedro San Pablo, los cuales según el expediente técnico de la obra no contempló la instalación de conexiones de alcantarillado domiciliarias. A continuación, lo expuesto se detalla a continuación:

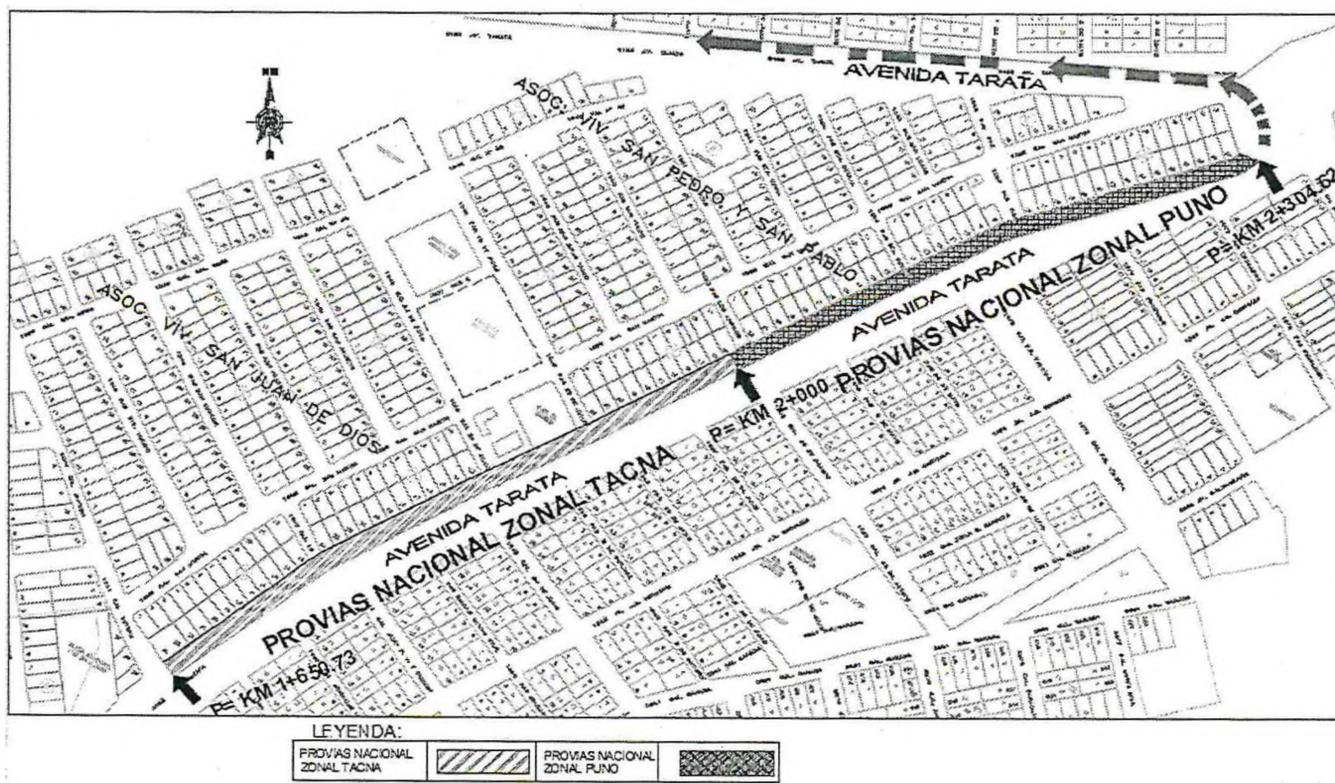
IMAGEN N° 6  
ZONA DE INTERVENCIÓN OTORGADO POR PROVIAS NACIONAL A LA MUNICIPALIDAD DISTRITAL ALTO DE LA ALIANZA (PE – 38)

Ahora bien, el expediente técnico consideró a la avenida Tarata como parte de la zona de intervención de la obra, en donde principalmente se ejecutarían las conexiones de alcantarillado, por cuanto, las conexiones de agua potable se efectuaron en la berma y veredas adyacentes, motivo por el cual fue necesario que la Unidad Gerencial de Derecho de Vía – PROVIAS NACIONAL emitiera la Resolución Gerencial N° 149-2017-MTC/20.15 de 29 de diciembre de 2017, autorizando a la Municipalidad distrital de Alto de la Alianza la intervención de la Carretera Nacional PE-38 entre las progresivas Km.1+650.73 al Km. 2+304.62. Al respecto, el equipo de acción simultánea con base al plano catastral de la jurisdicción, elaboró la siguiente imagen para su mayor comprensión:

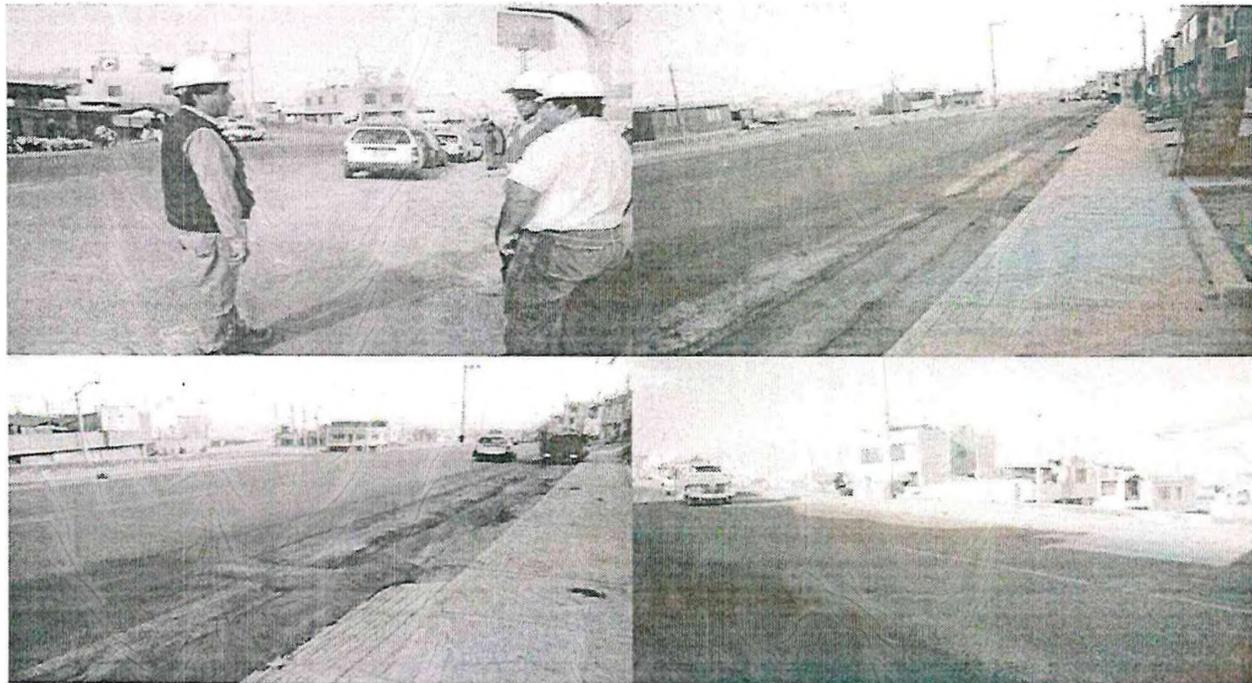
## IMAGEN N.º 1

Pese a lo expuesto, el equipo de acción simultánea corroboró, mediante "Acta de Visita de Verificación" de 18 de setiembre de 2018, que la empresa contratista y supervisora, ejecutaron y aprobaron, respectivamente, la reposición de carpeta asfáltica con RC-250, es decir, asfalto en frío entre la Progresiva 2+00 hasta 2+304.62 la misma que está bajo la jurisdicción de PROVIAS NACIONAL ZONAL PUNO, según se detalla a continuación:

## VISITA A LA AVENIDA TARATA, ENTRE LAS PROGRESIVAS KM 2+00 HASTA EL KM 2+304 DE LA OBRA (...)

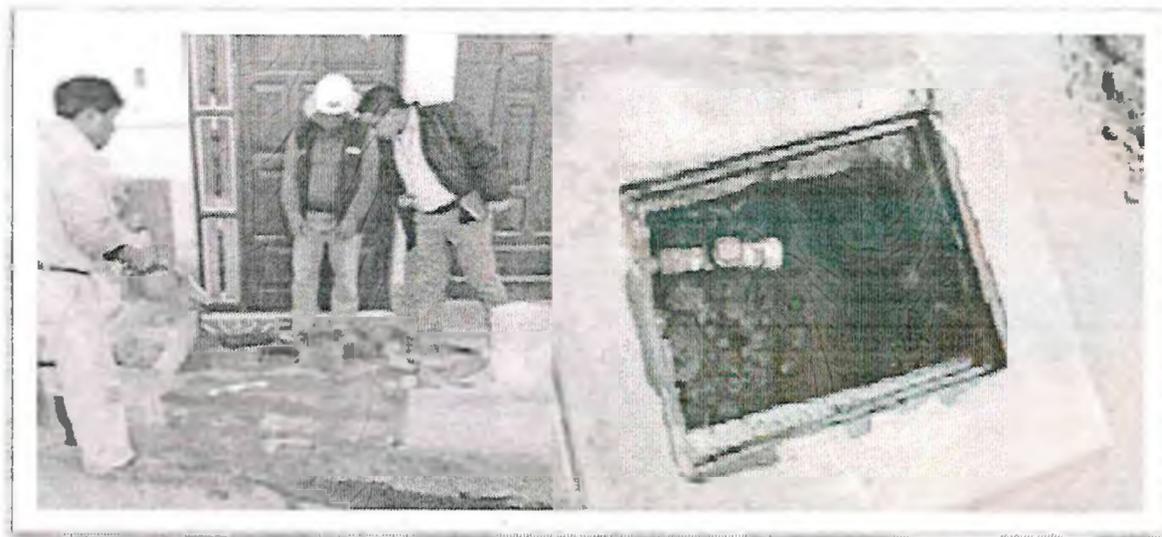
**IMAGEN N.º 6**

**TRABAJOS DE EMPALME CONEXIONES DOMICILIARIAS EN LAS VIVIENDAS DE LA ASOCIACIÓN SAN JUAN DE DIOS**

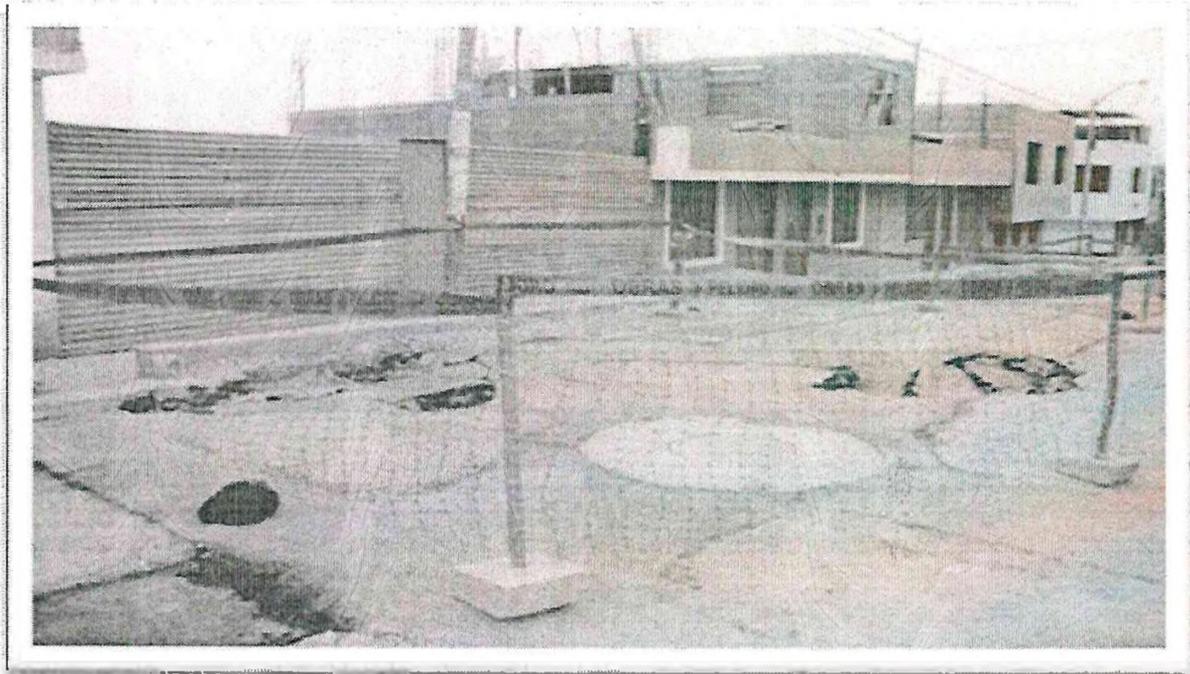
IMAGEN N.º 8

EL ASENTAMIENTO POR ROTURA DE LA TUBERIA ANTIGUA EN LA CALLE SAN MARTIN

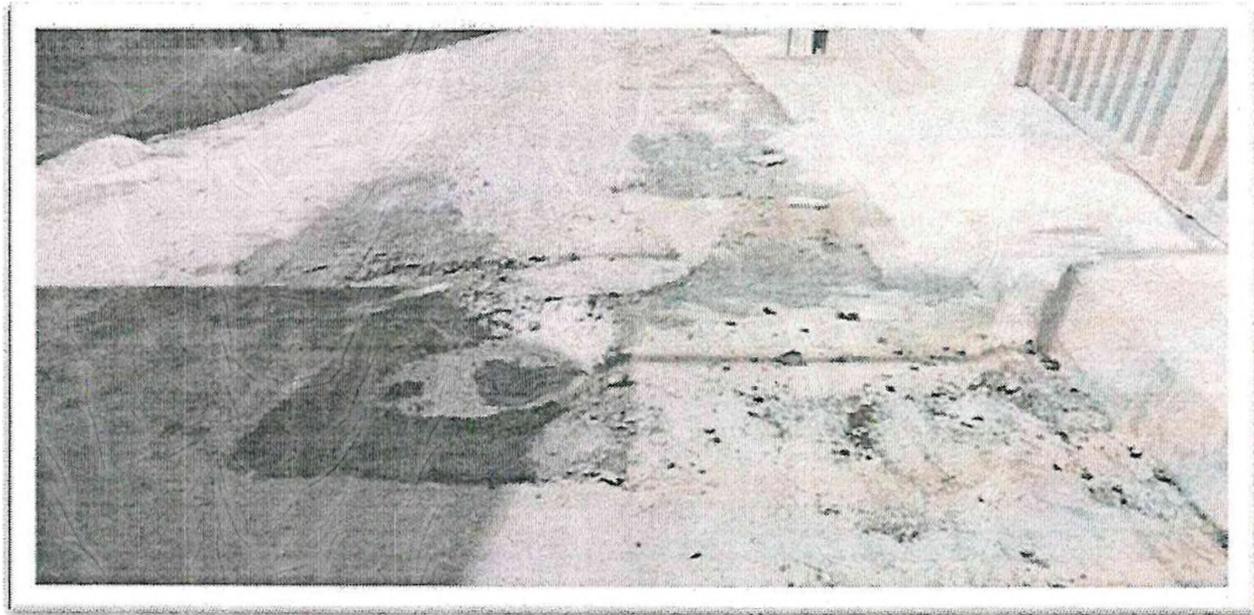
**IMAGEN N.º 10**  
**ROTURA DE TUBERIA EN LA INTESERCCION ENTRE LA CALLE SAN MARTIN Y EL PASAJE PAZ AFECTÓ VIVIENDA**

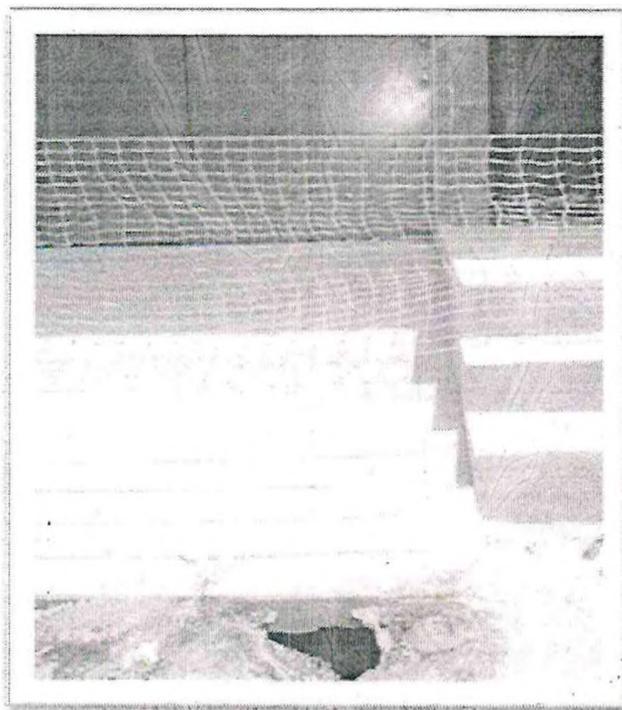
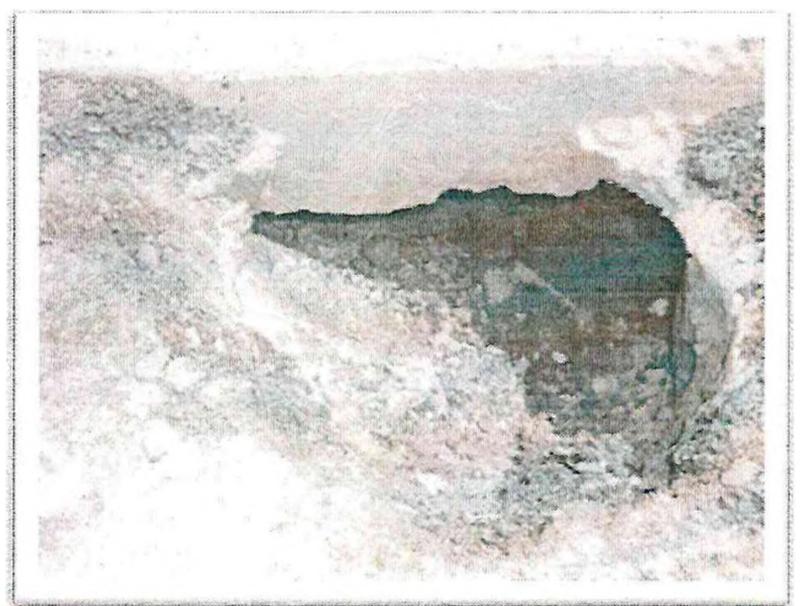
Se puede observar que en la rampa de ingreso a una vivienda también se produjo una erosión del terreno por lo cual se debe subsanar debido a que puede provocar algún tiempo de riesgo a futuro.

**IMAGEN N.º 11**  
**ROTURA DE TUBERIA EN LA RAMPA DE INGRESO HA PRODUCIDO UNA EROSION.**

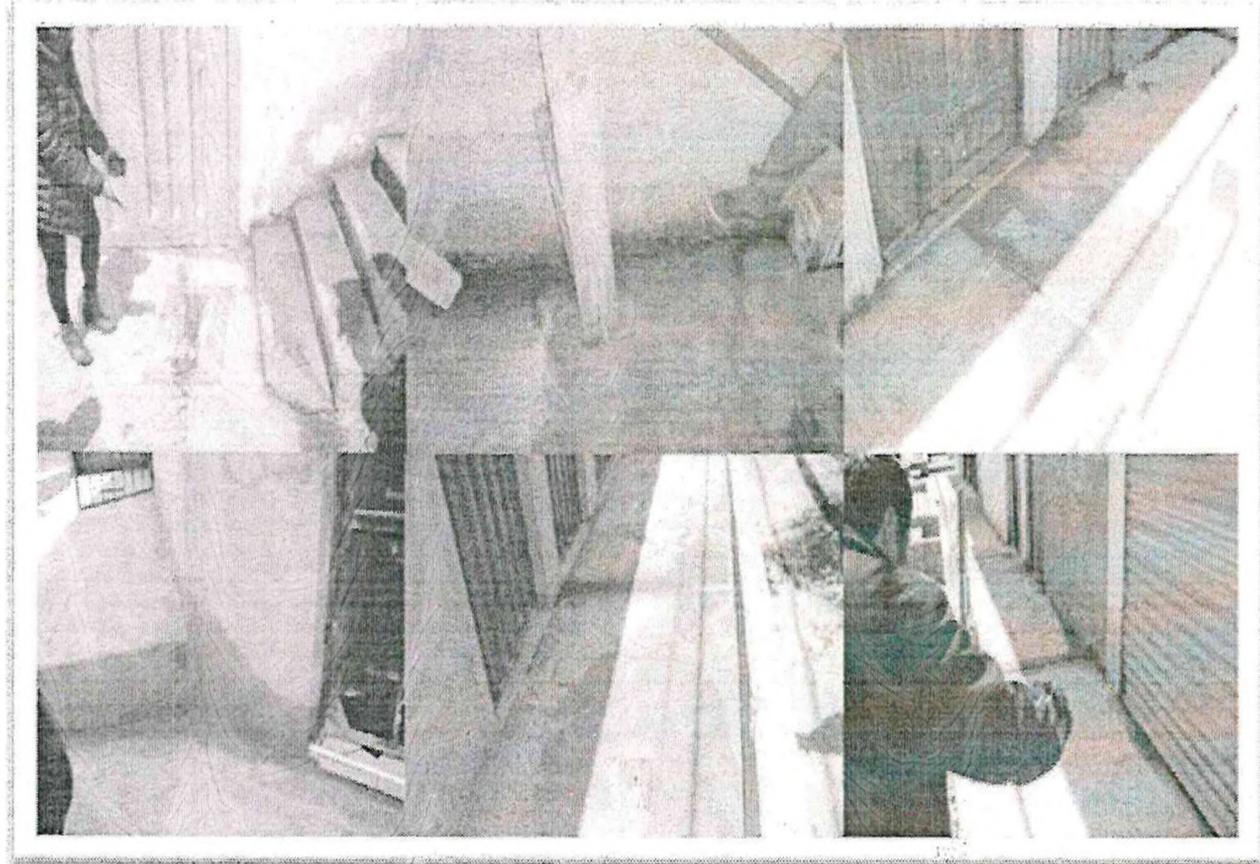
Asimismo, se advierte que el agua ingresó a las viviendas de los pobladores ubicadas entre la calle San Martín y pasaje Santa Cecilia y produjo algunos daños materiales, según se muestra a continuación:

**IMAGEN N.º 12**  
**VIVIENDAS AFECTADAS DE POBLADORES EN LA PARTE EXTERIOR E INTERIOR**

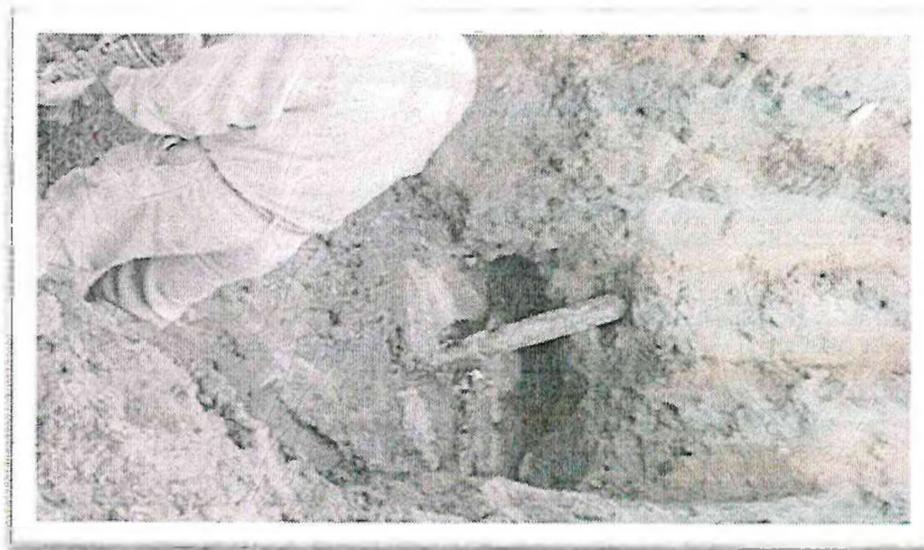
Cabe precisar que, en el pasaje Santa Cecilia y Santo Toribio durante la visita de inspección se observa que se realiza una excavación y se procede a la reparación colocando una abrazadera para la solución del problema de la rotura de las tuberías. De acuerdo a lo siguiente:

**IMAGEN N.º 13**  
**LIMPIEZA DESPUES DE LA ROTURA DE LA TUBERIA DE CONCRETO EN EL PASAJE PAZ**

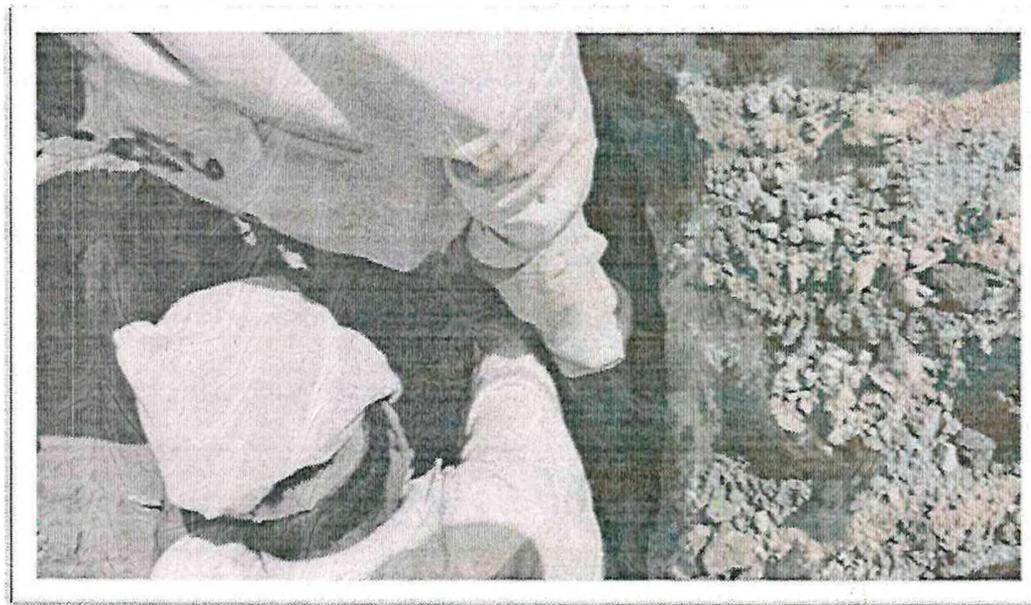
**IMAGEN N.º 14**  
**TRABAJOS DE REPARACIÓN POR ROTURA DE LA TUBERÍA EN EL PASAJE SANTO TORIBIO**

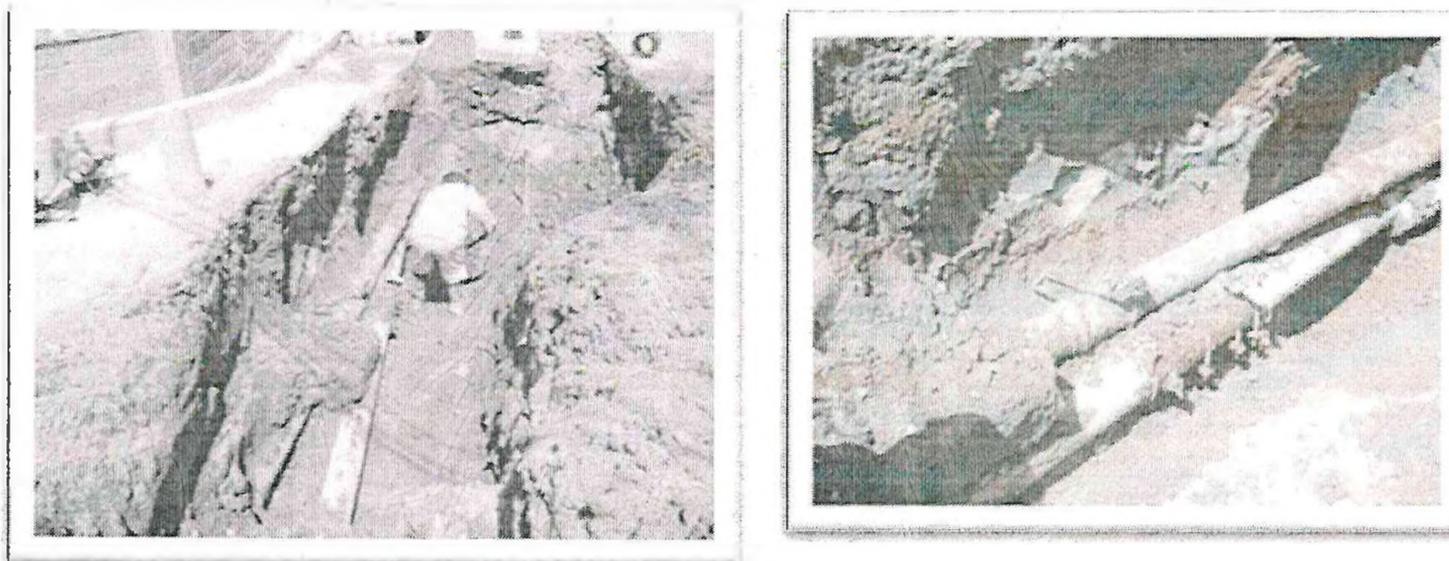
Además durante el recorrido, en la intersección de la calle San Martín con pasaje Paz, se observa que la tubería de concreto de 160 mm quedó expuesta ante una probable ruptura, advirtiéndose la presencia de plástico y la colocación de abrazaderas antiguas, como una solución temporal hasta realizar la colocación de empalmes para el cambio de tuberías.

Posteriormente, se apersona la Ingeniera Jazmín Albarracín Astete como supervisora por parte de la Entidad Prestadora de Servicios Saneamiento Tacna S.A. - EPS TACNA, quien le sugiere al Ing. Antonio Chávez Mancilla residente de la obra, que debería realizar la reparación con un cambio de tubería para evitar problemas posteriores. Según se muestra a continuación: (El resaltado es agregado)

**IMAGEN N.º 15**  
**REPARACIÓN PROVISIONAL DE ANTIGUA TUBERÍA EN LA CALLE SAN MARTÍN**

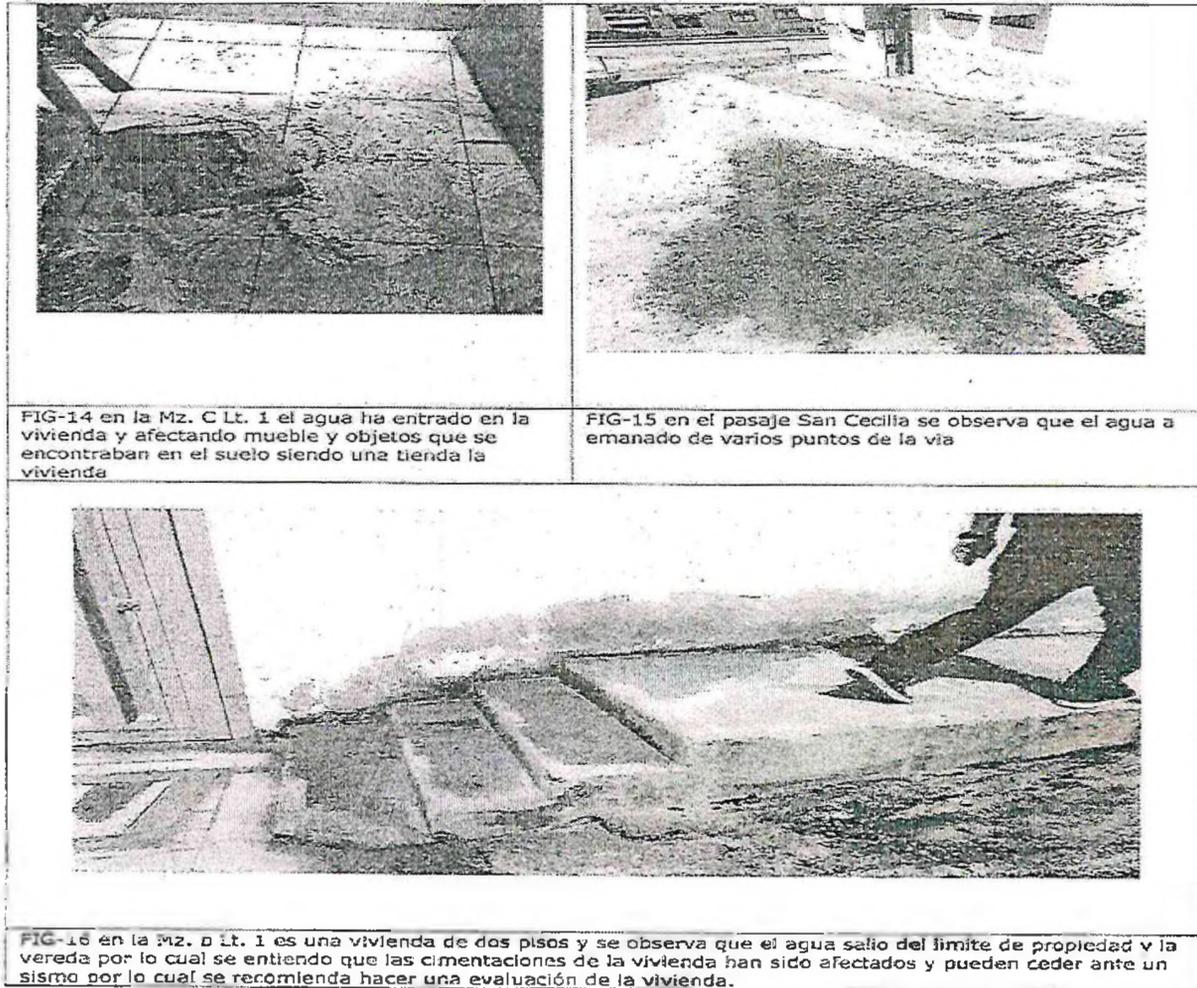
FIG-14 en la Mz. C Lt. 1 el agua ha entrado en la vivienda y afectando mueble y objetos que se encontraban en el suelo siendo una tienda la vivienda

FIG-15 en el pasaje San Cecilia se observa que el agua emanado de varios puntos de la vía
