**INFORME DE VISITA DE CONTROL N° 010-2018-  
OCI/5338-VC**

**“VERIFICACIÓN A LA EJECUCIÓN DE LA OBRA:  
MEJORAMIENTO DEL CAMINO VECINAL TRIPARTITO  
COTAY TIPICOCHA DE YURACCPUNCO –  
HUARMICOCHA – BETHANIA – PUNTO BIPARTITO  
CERRO SALCANTI, DISTRITO DE ACOBAMBILLA,  
PROVINCIA DE HUANCAMELICA – HUANCAMELICA”.**

**PERIODO: 5 AL 13 DE SETIEMBRE DE 2018**

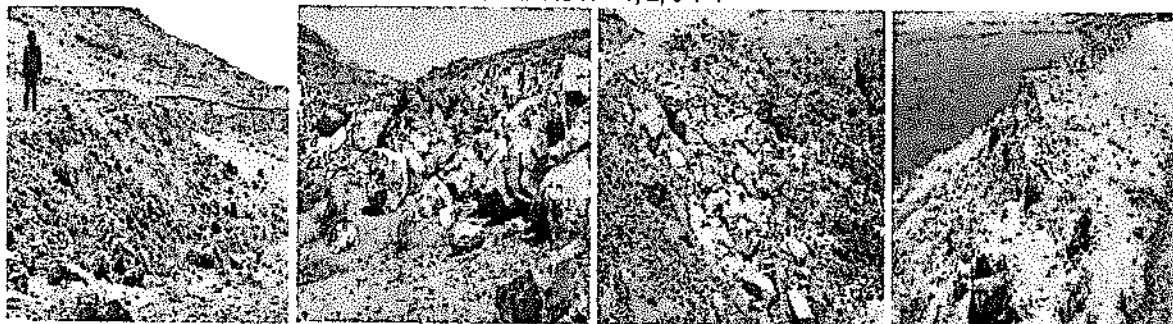
FOTOGRAFÍAS N°s 1, 2, 3 Y 4

material de corte excedente, en un alto porcentaje de talud de corte bajo y en tierra suelta, fue arrojado a los terrenos adyacentes de la carretera existente, ocasionando alteraciones de la plataforma existente de la carretera, afectando el estado natural del terreno, plantas y/o vegetación silvestre, la fauna doméstico y silvestre, tal como se muestra en el siguiente panel de fotografías

Material de corte excedente arrojados a terrenos adyacentes de la carretera y no a los botaderos localizados en el plano clave del Expediente Técnico.

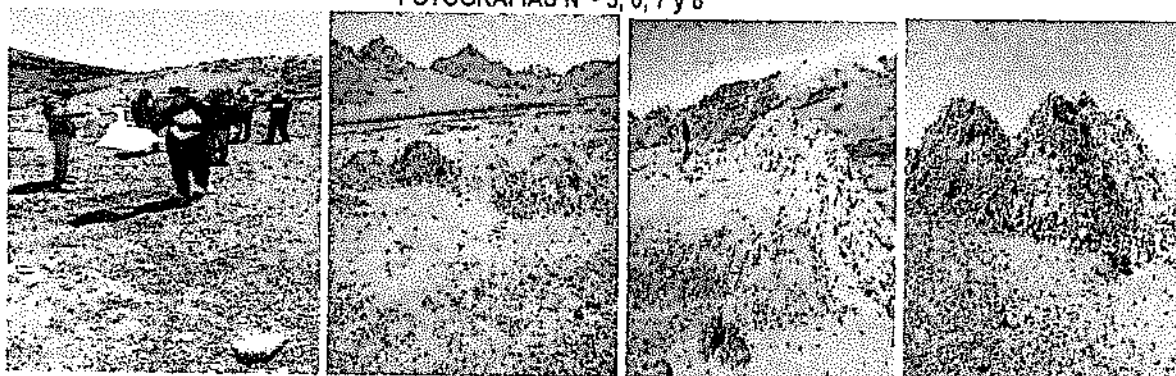
FOTOGRAFÍAS N°s 5, 6, 7 y 8

De lo descrito es necesario señalar que a través del programa Google Earth vista satelital de la carretera existente del año 2013 se observa que en la progresiva 23+180km ya existía un área de corte terreno en la conformación de una plataforma. Los hechos antes señalados se muestran en las tomas fotográficas y cuadro de resumen respectivo:

Material acumulado que no corresponde al tipo y color de material de corte excedente cercanos al área y/o tramo donde ha realizado trabajos de movimiento de tierra.

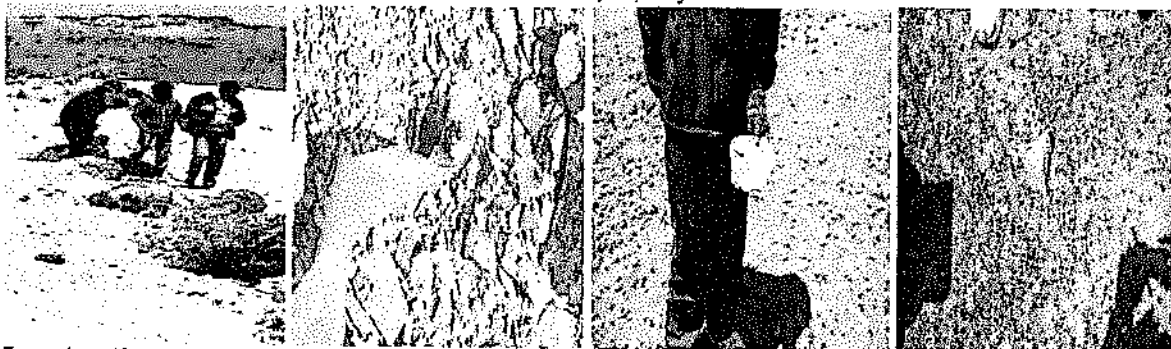
FOTOGRAFÍAS N°s 9, 10, 11 y 12

Tomas fotográficas, con personal del contratista, tratando de localizar los BMs, las mismas que no se encuentran monumentados, progresivas señalados a cada 20m en ciertos tramos en piedras móviles, puntos de intersección de dos alineaciones consecutivas (elementos de curvas) no se encuentran fijados y señalizados con pintura.
