INFORME DE VISITA DE CONTROL

N° 1032-2018-CG/GRAR-VC

“EJECUCIÓN DE LA OBRA: MEJORAMIENTO DE LOS
SERVICIOS DE SALUD DEL ESTABLECIMIENTO DE
COTAHUASI, DISTRITO DE COTAHUASI, PROVINCIA DE
LA UNIÓN, REGIÓN DE AREQUIPA”

PERÍODO: 2 AL 11 DE OCTUBRE DE 2018

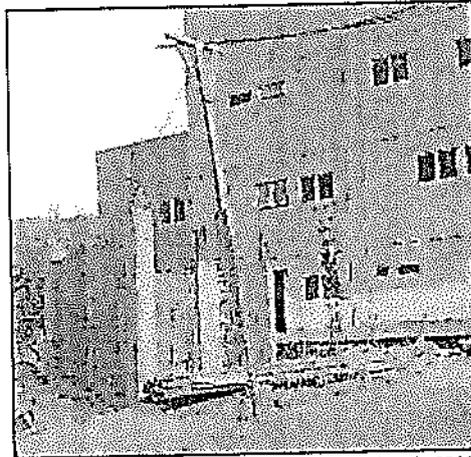
Sin embargo, conforme se constató, dichos trabajos no fueron concluidos, puesto que en el edificio principal y el edificio del sector B, se apreció un retraso en la ejecución de las obras civiles para la instalación del tanque de almacenamiento de combustible y de equipamiento eléctrico que no fue instalado; toda vez que, no se concluyó con la ejecución de las siguientes partidas:

IMAGEN N° 1
EJECUCIÓN DE TRABAJOS DE CONCRETO ARMADO Y MUROS DE ALBAÑILERÍA EN EL EDIFICIO CORRESPONDIENTE AL ÁREA DE NUTRICIÓN EN EJECUCIÓN

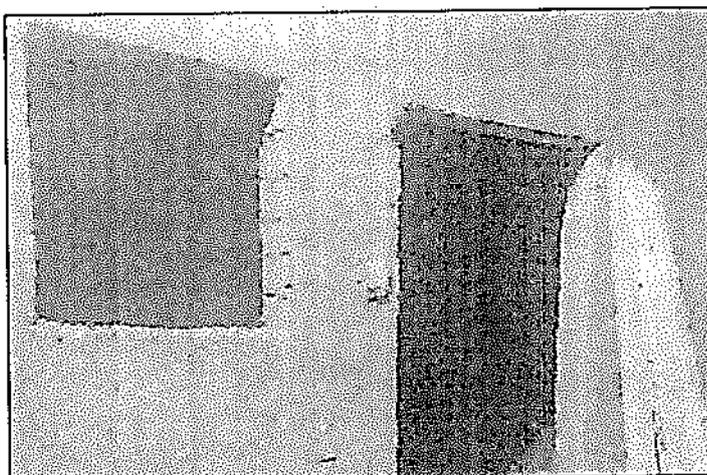
- En el 2do piso en zonas localizadas del área de urgencias (Gráfico n.º 6), se evidenció la superficie del tarrajeo de muros interiores con un acabado poroso, las aristas en los derrames tanto de puertas como de ventanas están desalineados (Imagen n.º 7).

IMAGEN N° 17
TARRAJEO EN EL AREA DE URGENCIAS

De la imagen anterior, se aprecia que la superficie del acabado es poroso y que las aristas en los derrames tanto de puertas como de ventanas están desalineadas.

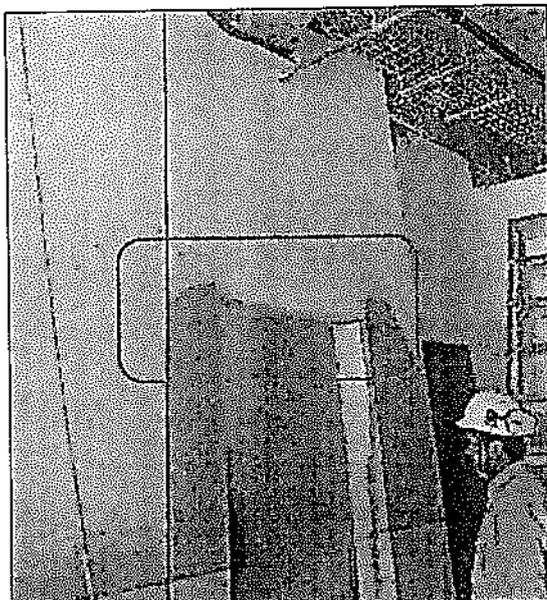
IMAGEN N° 22
DEFORMACIONES EN LA ARISTA LATERAL

En la imagen n.º 22 se advierte que la arista superior no está plana, se nota desprendimientos localizados y en la arista lateral de la puerta se advierten deformaciones.

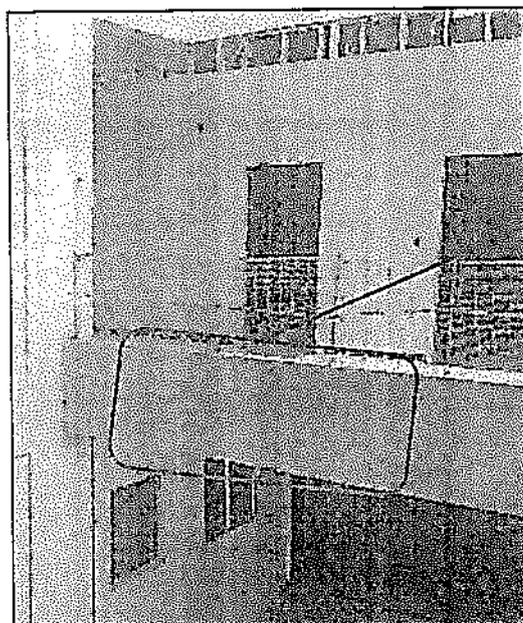
IMAGEN N° 23
TARRAJEO POROSO Y ONDULACIONES EN ACABADOS

En la imagen n.° 23 se advierte que el acabado de tarrajeo es poroso y con una ondulación notoria, contrario a lo establecido en las especificaciones técnicas del expediente técnico.

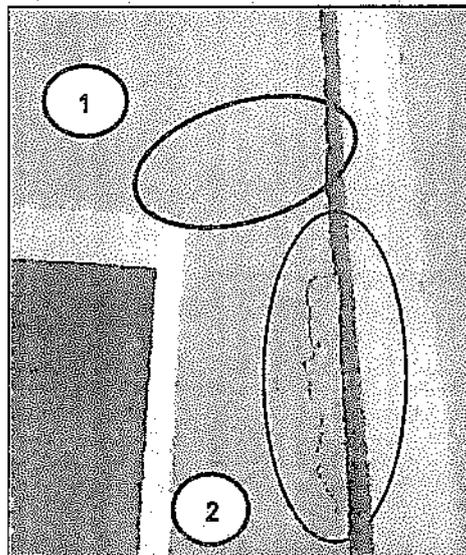
IMAGEN N° 25
FISURA Y GRIETA EN EL ACABADO DE MURO INTERIOR

En la imagen n.° 25 se advierte fisura en el derrame; en la unión superior del mismo y el acabado desalineado; además de una grieta en el acabado del muro, que posteriormente podría ocasionar un desprendimiento.
