**INFORME DE HITO DE CONTROL  
N° 050-2019-OCI/0419-SCC**

**“EJECUCIÓN Y SUPERVISIÓN DE LA OBRA  
MEJORAMIENTO DEL CAMINO VECINAL CURGOS,  
CUYUMALCA - YANAZARA, DISTRITO DE CURGOS,  
PROVINCIA DE SÁNCHEZ CARRIÓN - LA LIBERTAD;  
CON CÓDIGO DE INVERSIÓN N° 2377475, BAJO EL  
MARCO DE LA LEY N° 30556”**

**HITO DE CONTROL N° 4: VALORIZACIÓN DE OBRA N° 7 Y  
EJECUCIÓN CONTRACTUAL HASTA EL 30 DE SETIEMBRE DE  
2019.**

**HUAMACHUCO, 9 DE OCTUBRE DE 2019**

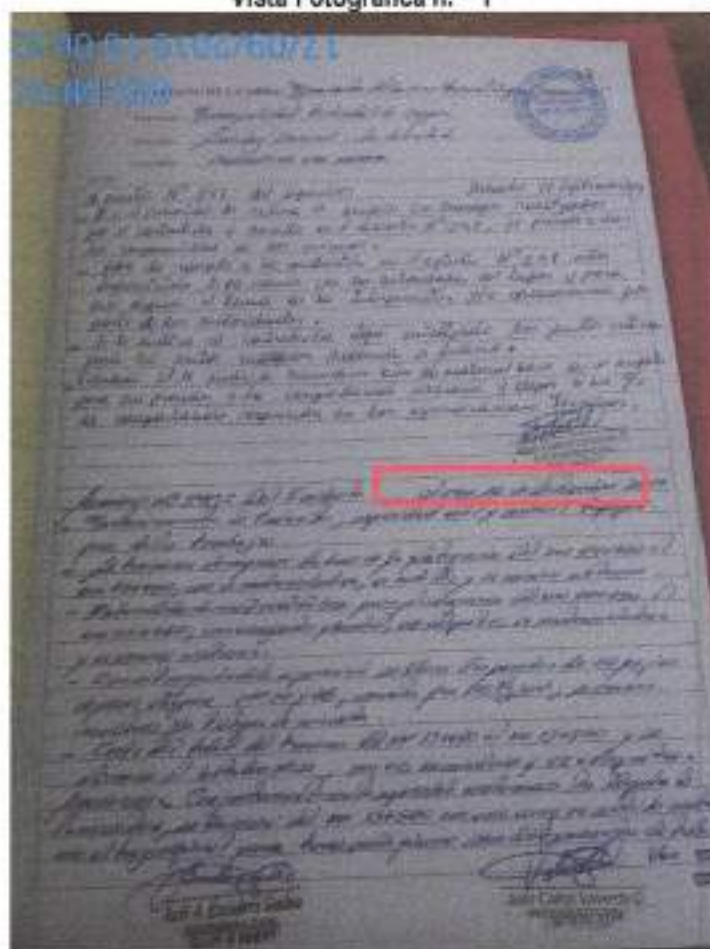
**Vista Fotográfica n.° 1<sup>a</sup>**

Anotaciones del residente en el cuaderno de obra correspondiente al día 16 de setiembre de 2019

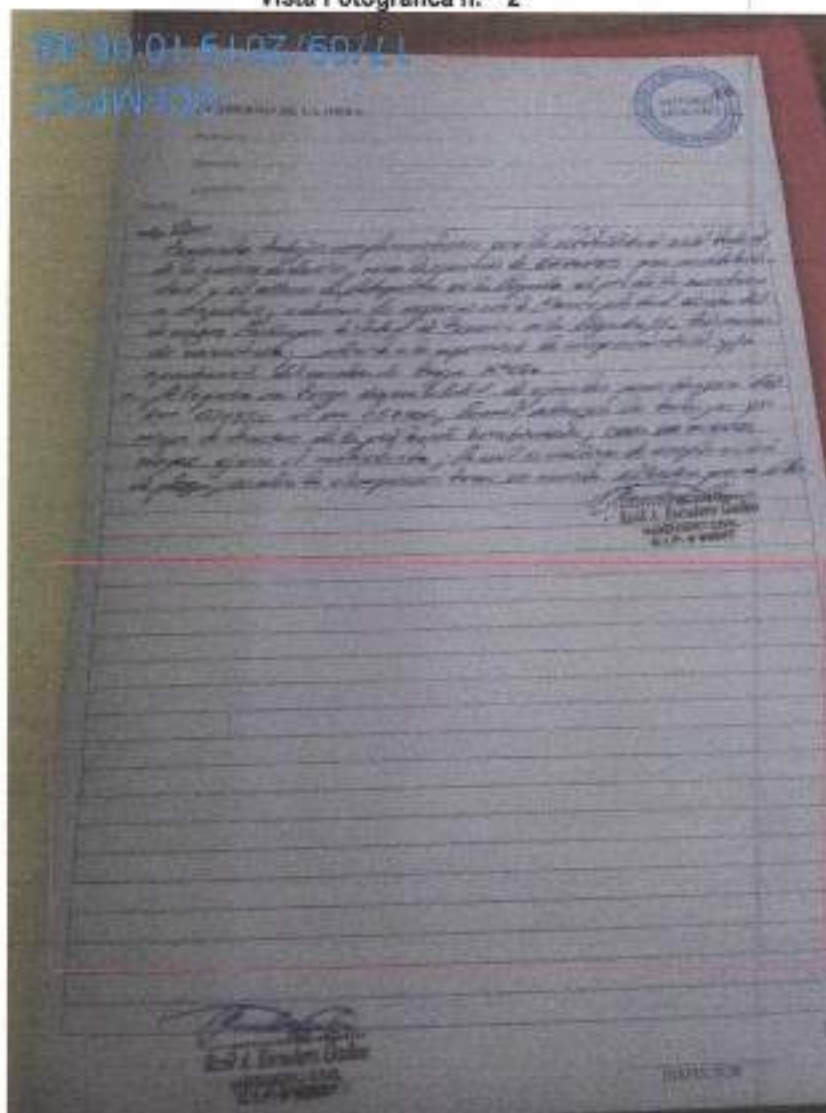
Vista Fotográfica n.º 2<sup>2</sup>

El supervisor de obra no realizó anotaciones en el cuaderno de obra correspondiente al día 16 de setiembre de 2019

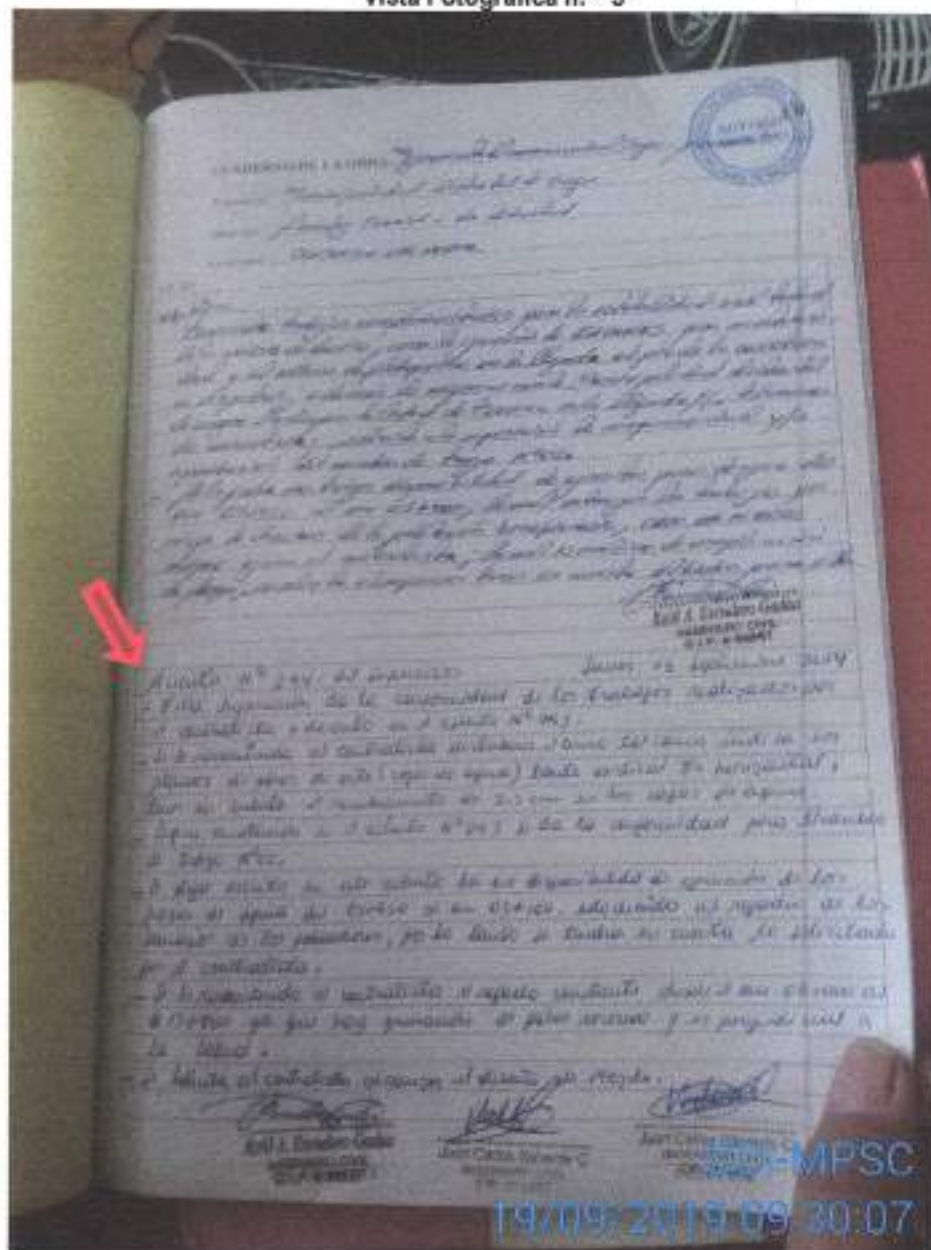
## Vista Fotográfica n.º 33

Anotaciones del asiento n.º 294 del supervisor de obra correspondiente al día 16 de setiembre de 2019

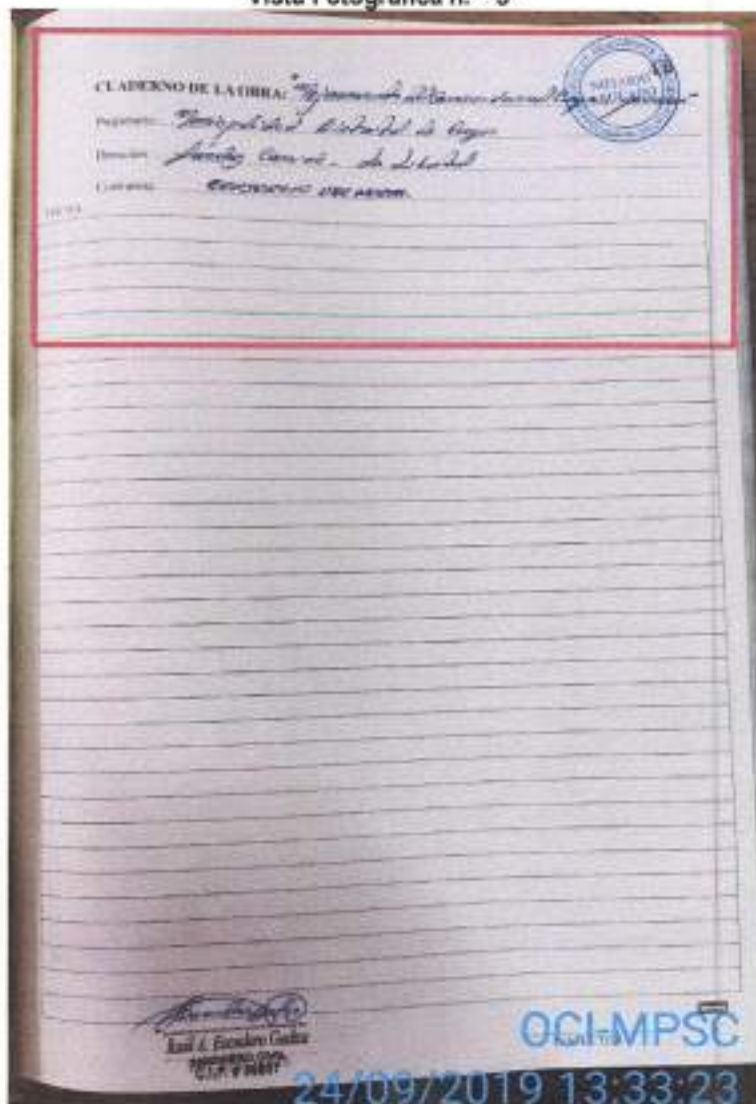
Vista Fotográfica n.º 5<sup>3</sup>

Folio 46 del cuaderno de obra, Tomo II - Se evidenció que la residencia y supervisión de obra no realizaron anotaciones respecto al día 23 de septiembre de 2019.

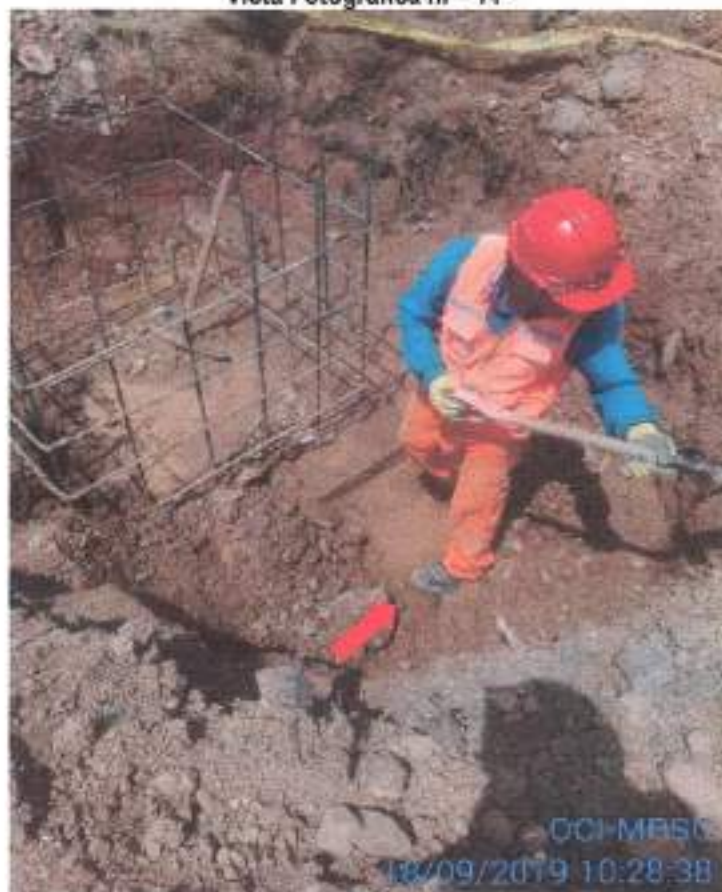
Vista Fotográfica n.º 14<sup>10</sup>

Peón Saínas Campos Alvino, realizando trabajos de excavación para cajas de inspección; se observa presencia de lodo; sin embargo no cuenta con botas punteras de acero.

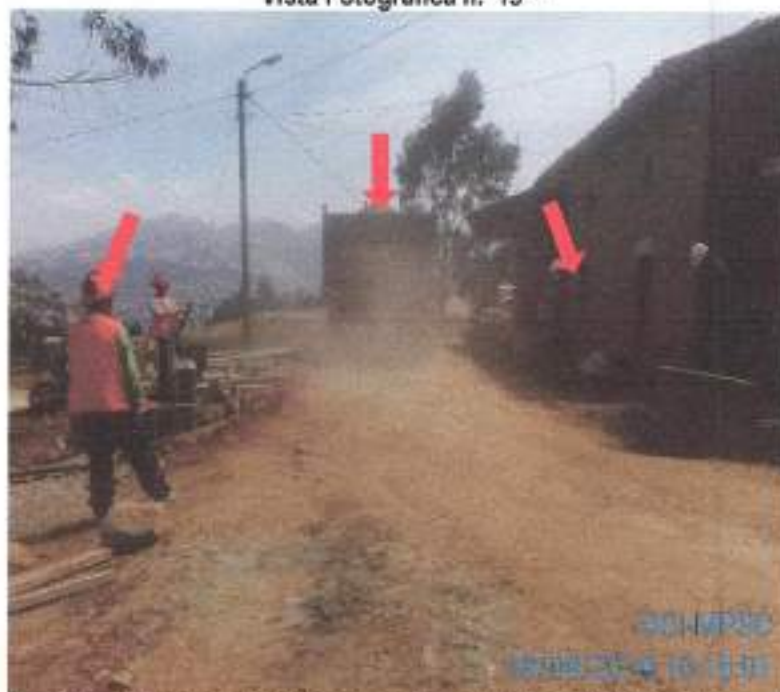
Vista Fotográfica n.º 192<sup>a</sup>

No se realizó el rociamiento de agua en el tramo donde personal obrero viene trabajando

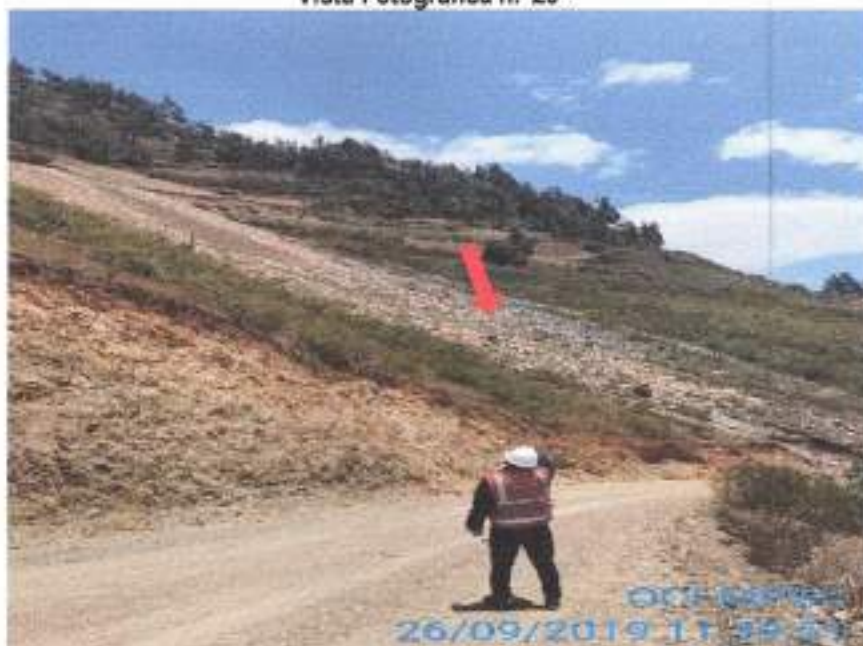
Vista Fotográfica n.º 20<sup>26</sup>

Se comprobó el desprendimiento de piedra producto de la eliminación excedente en el botadero ubicado aproximadamente en la progresiva km. 7+200.

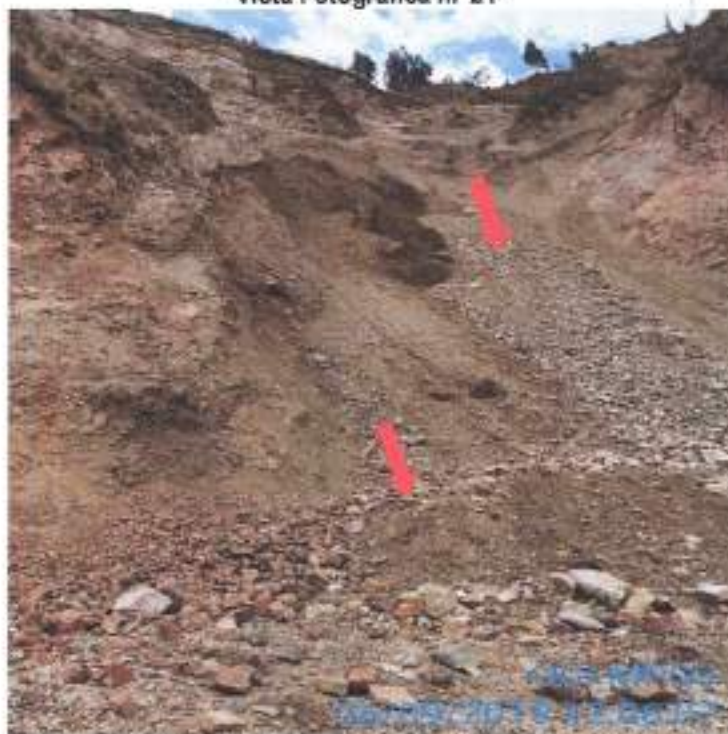
Vista Fotográfica n.°21<sup>27</sup>

Se observó a la altura de la progresiva km. 13+200 aproximadamente, talud inestable y deslizamiento de material granular, sin ningún tipo de señal preventiva

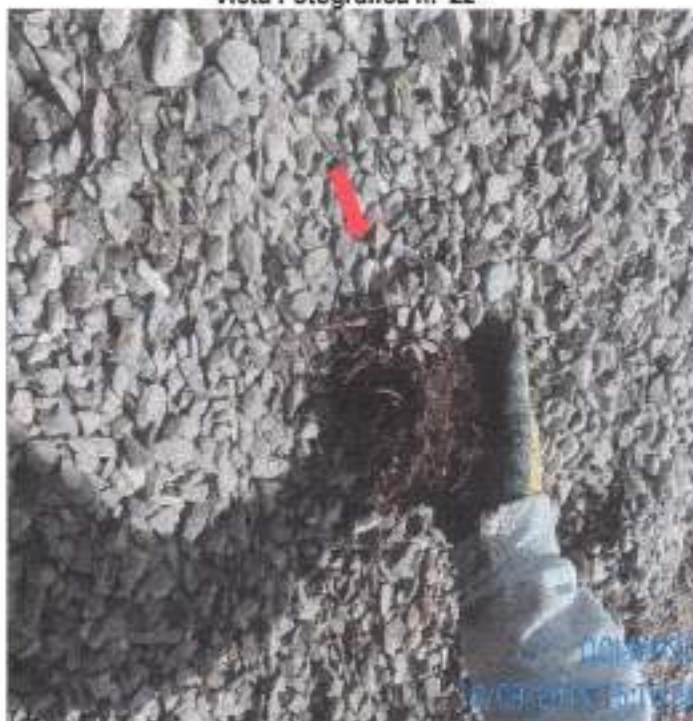
Vista Fotográfica n.º 22<sup>31</sup>

Gravilla que se utilizó para la preparación de la mezcla de concreto contiene material orgánico.

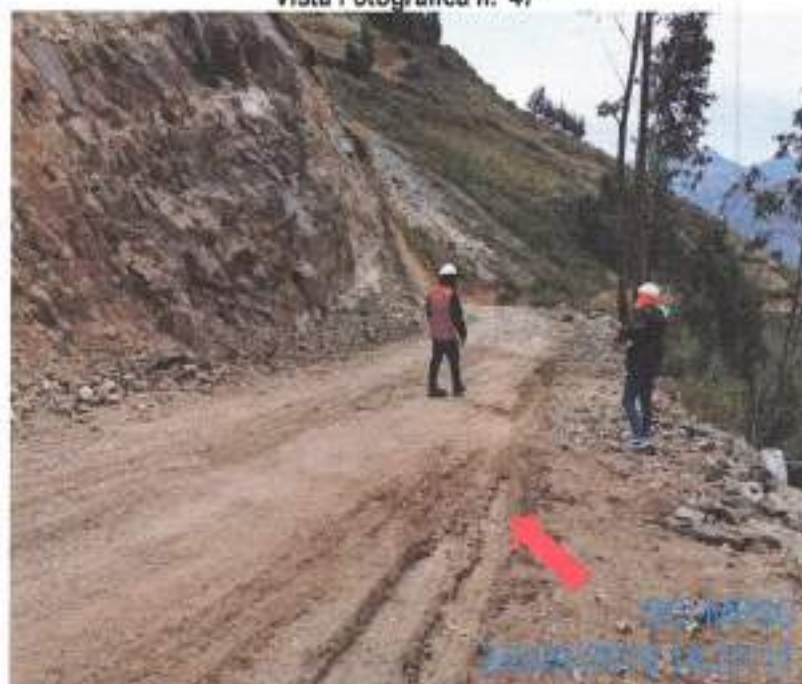
Vista Fotográfica n.º 47<sup>57</sup>

Se observó a la altura de la progresiva km. 7+980 aproximadamente, que no se ha conformado la cuneta proyectada, no se ha efectuado la nivelación y compactación de la sub-rasante correctamente.

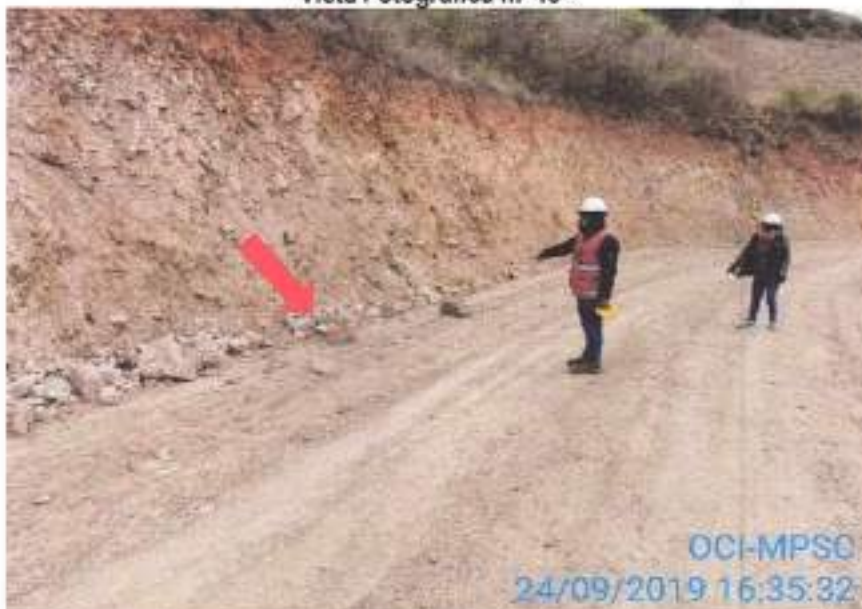
Vista Fotográfica n.º 48<sup>58</sup>

Se observó a la altura de la progresiva km. 8+240 aproximadamente, que no se ha conformado la cuneta proyectada y no se ha efectuado la nivelación y compactación de la sub-rasante correctamente

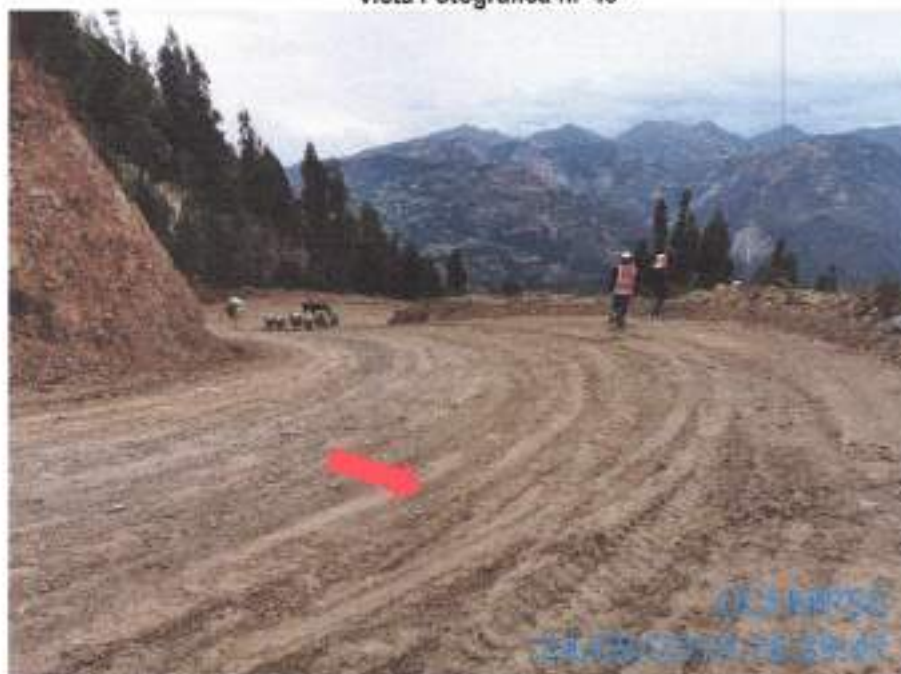
Vista Fotográfica n.º 49<sup>59</sup>

Se observó y comprobó entre las progresivas km. 8+400 al 8+460 aproximadamente, que no se ha conformado la cuneta proyectada y no se ha efectuado la nivelación y compactación de la sub-rasante correctamente

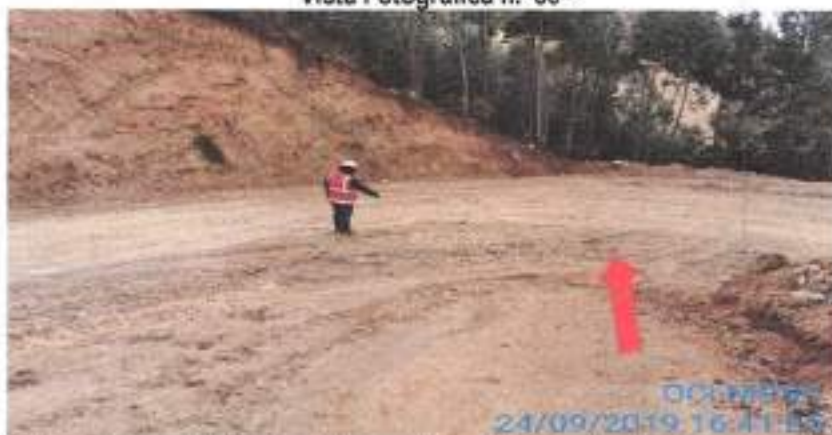
Vista Fotográfica n.° 50<sup>60</sup>

Se observó y comprobó a la altura de la progresiva km. 8+500 aproximadamente, que no se ha conformado la cuneta proyectada y no se ha efectuado la nivelación y compactación de la sub-rasante correctamente.

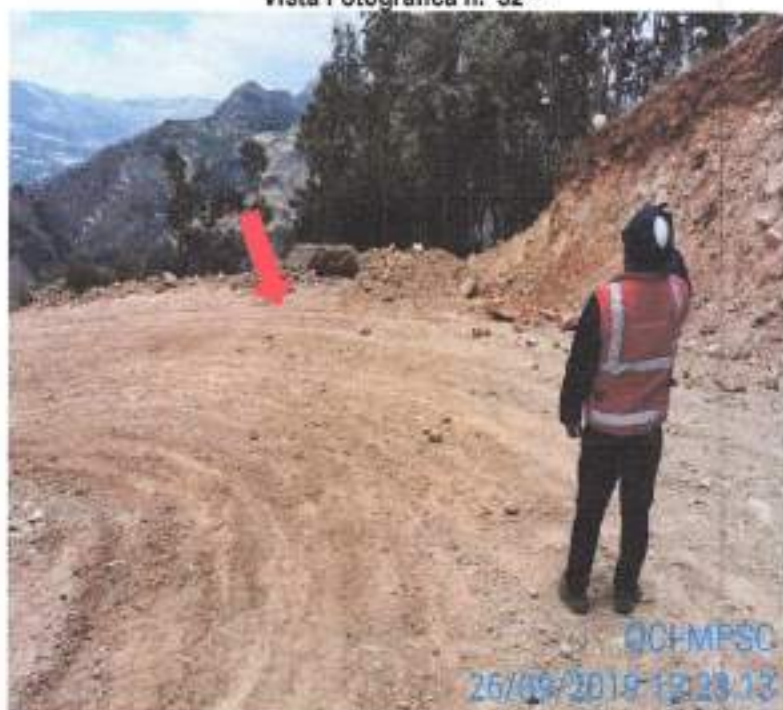
Vista Fotográfica n.º52<sup>62</sup>

Se observó a la altura de la progresiva km. 9+000 aproximadamente, que no se ha conformado la cuneta proyectada y no se ha efectuado la nivelación y compactación de la sub-rasante correctamente, evidenciándose una superficie con desintegración de las partículas de agregado y ahuellamiento.

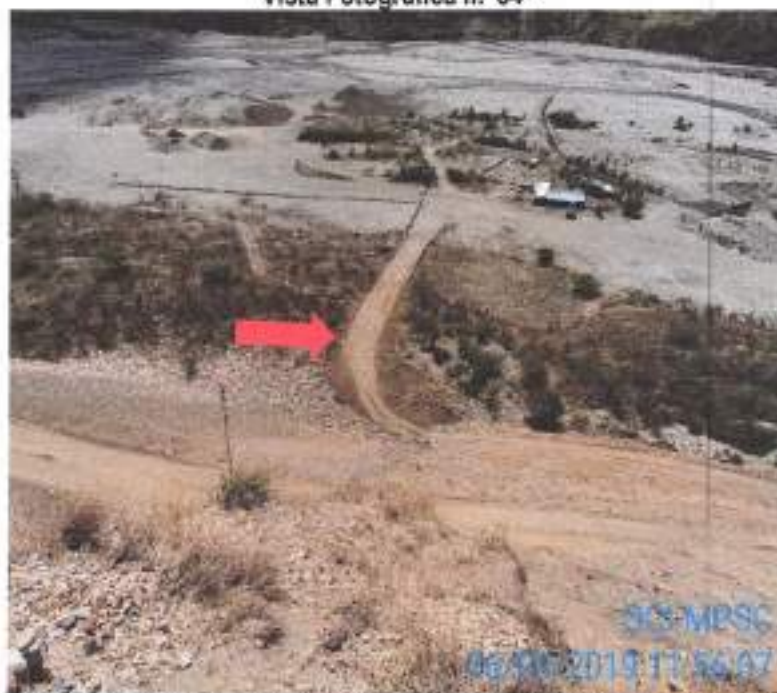
Vista Fotográfica n.º 54<sup>75</sup>

Se observó el corte para la conformación de la plataforma hasta el margen del río que conduce a la Localidad de Yanazara.

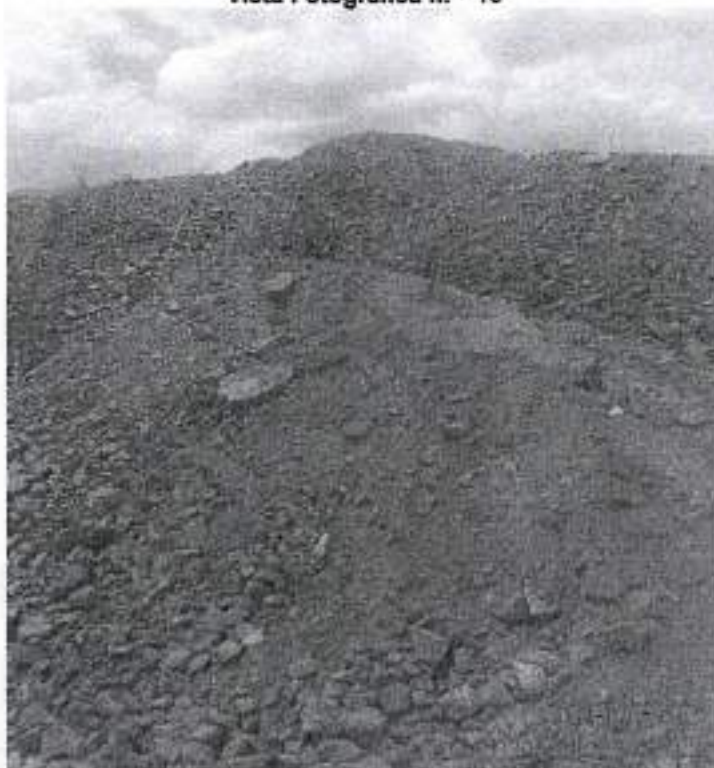
Vista Fotográfica n.º 15

Material granular ubicado en el lugar de acopio progresiva km 4+720 contaminado con material orgánico.

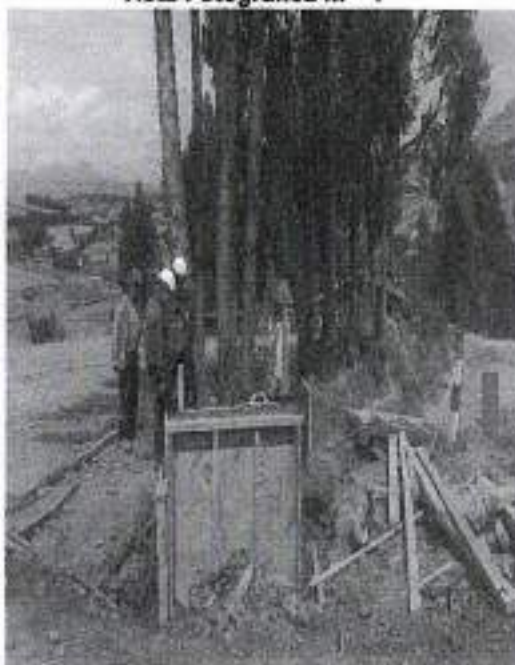
Vista Fotográfica n.º 1

Madera que fue utilizada en el encofrado de la cajas de inspeccion cuenta con señalizacion deficiente.

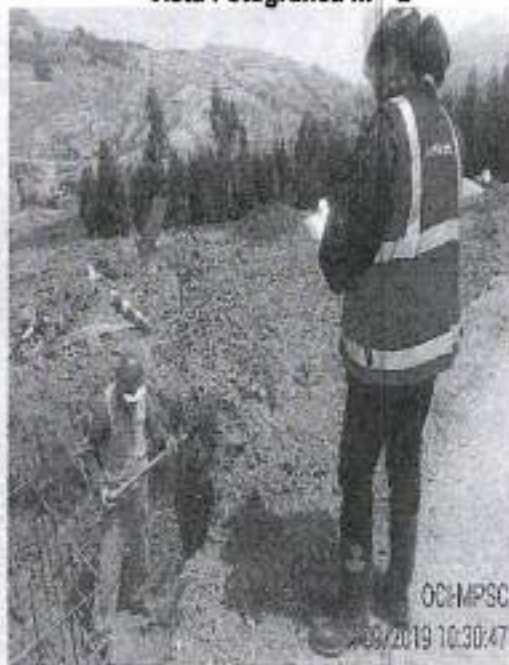
Vista Fotográfica n.º 2

Trabajos de excavacion para cajas de inspeccion cuenta con señalizacion deficiente.

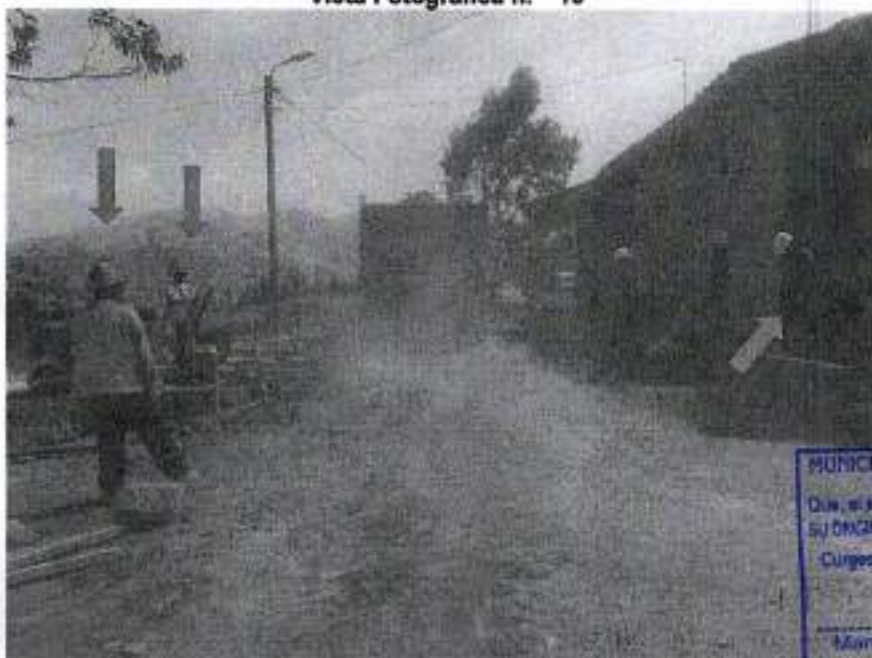
Vista Fotográfica n.º 13

No se realizó el rociamiento de agua en el tramo donde personal obrero viene trabajando

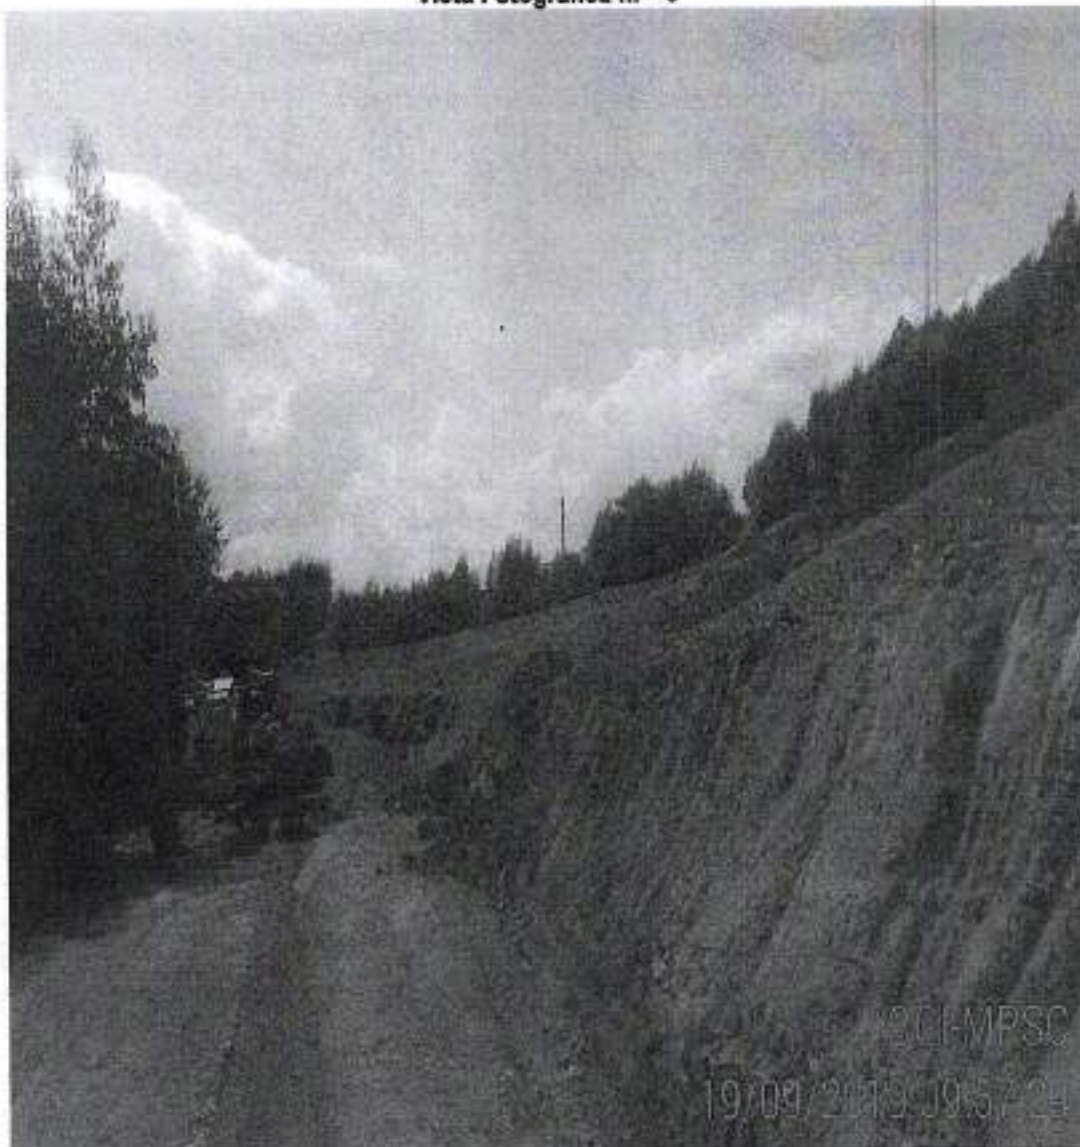
Vista Fotográfica n.º 6

Progresiva 4+100 aproximadamente, esparcido de material granular se encuentra contaminado con material orgánico.

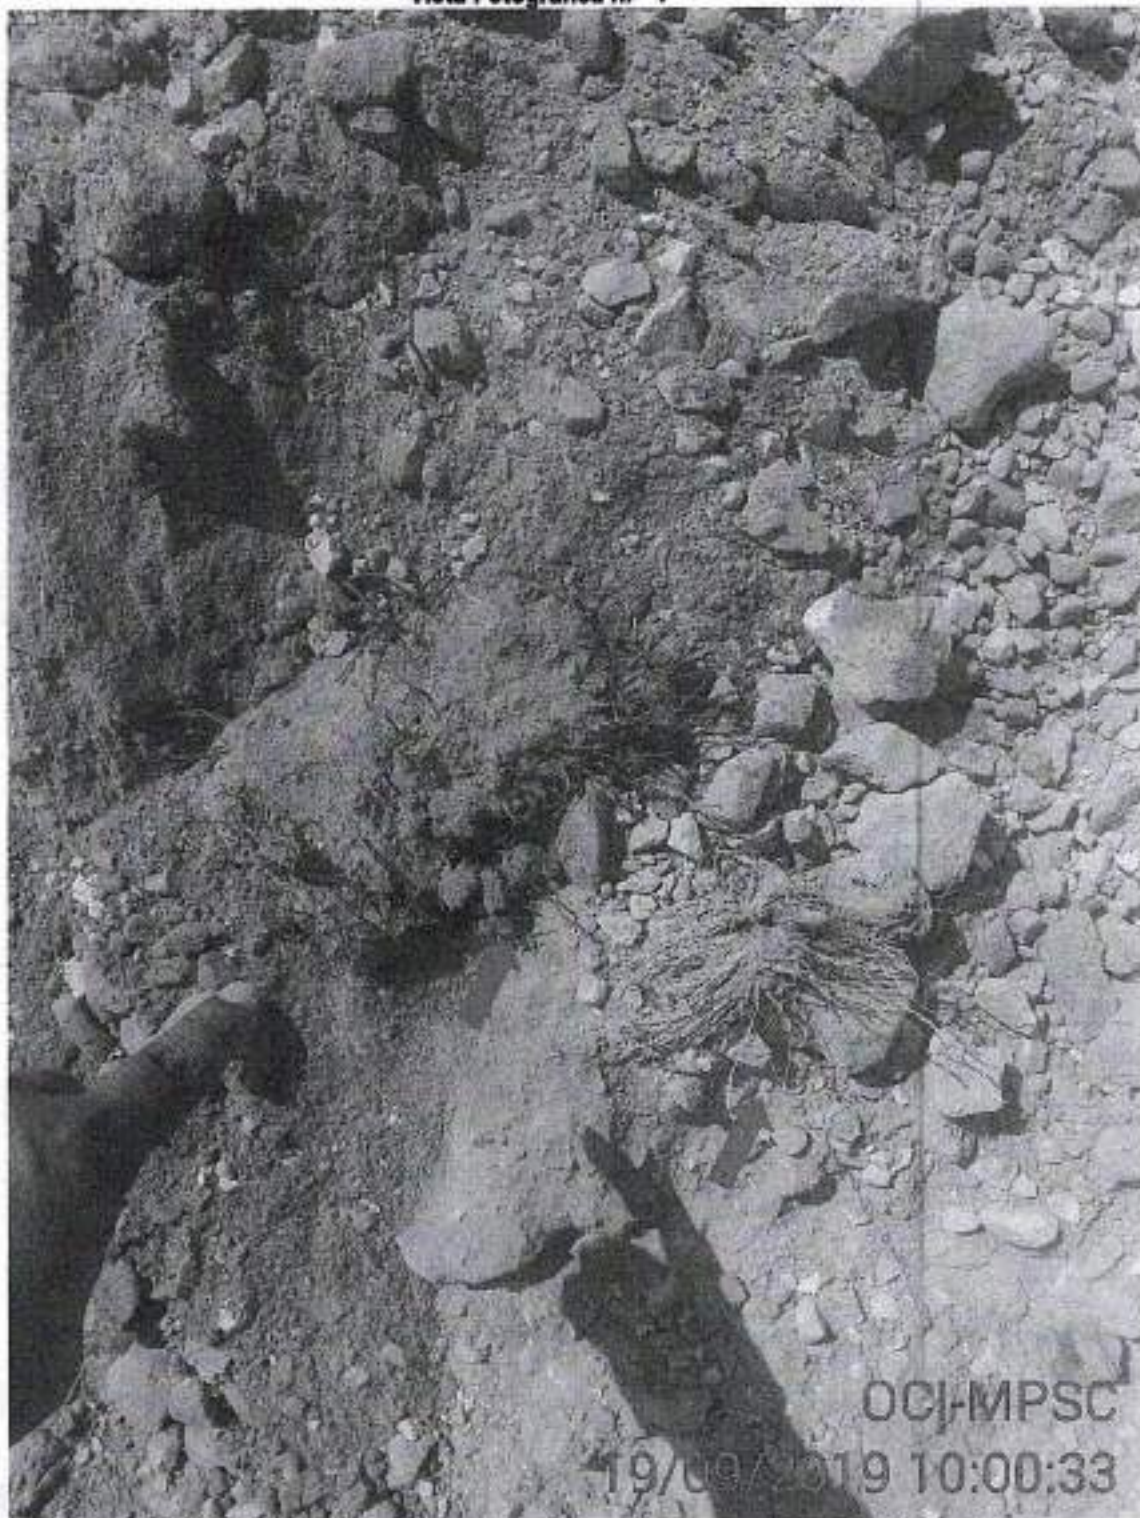
Vista Fotográfica n.º 7

Progresiva 4+100 aproximadamente, esparcido de material granular se encuentra contaminado con material orgánico.

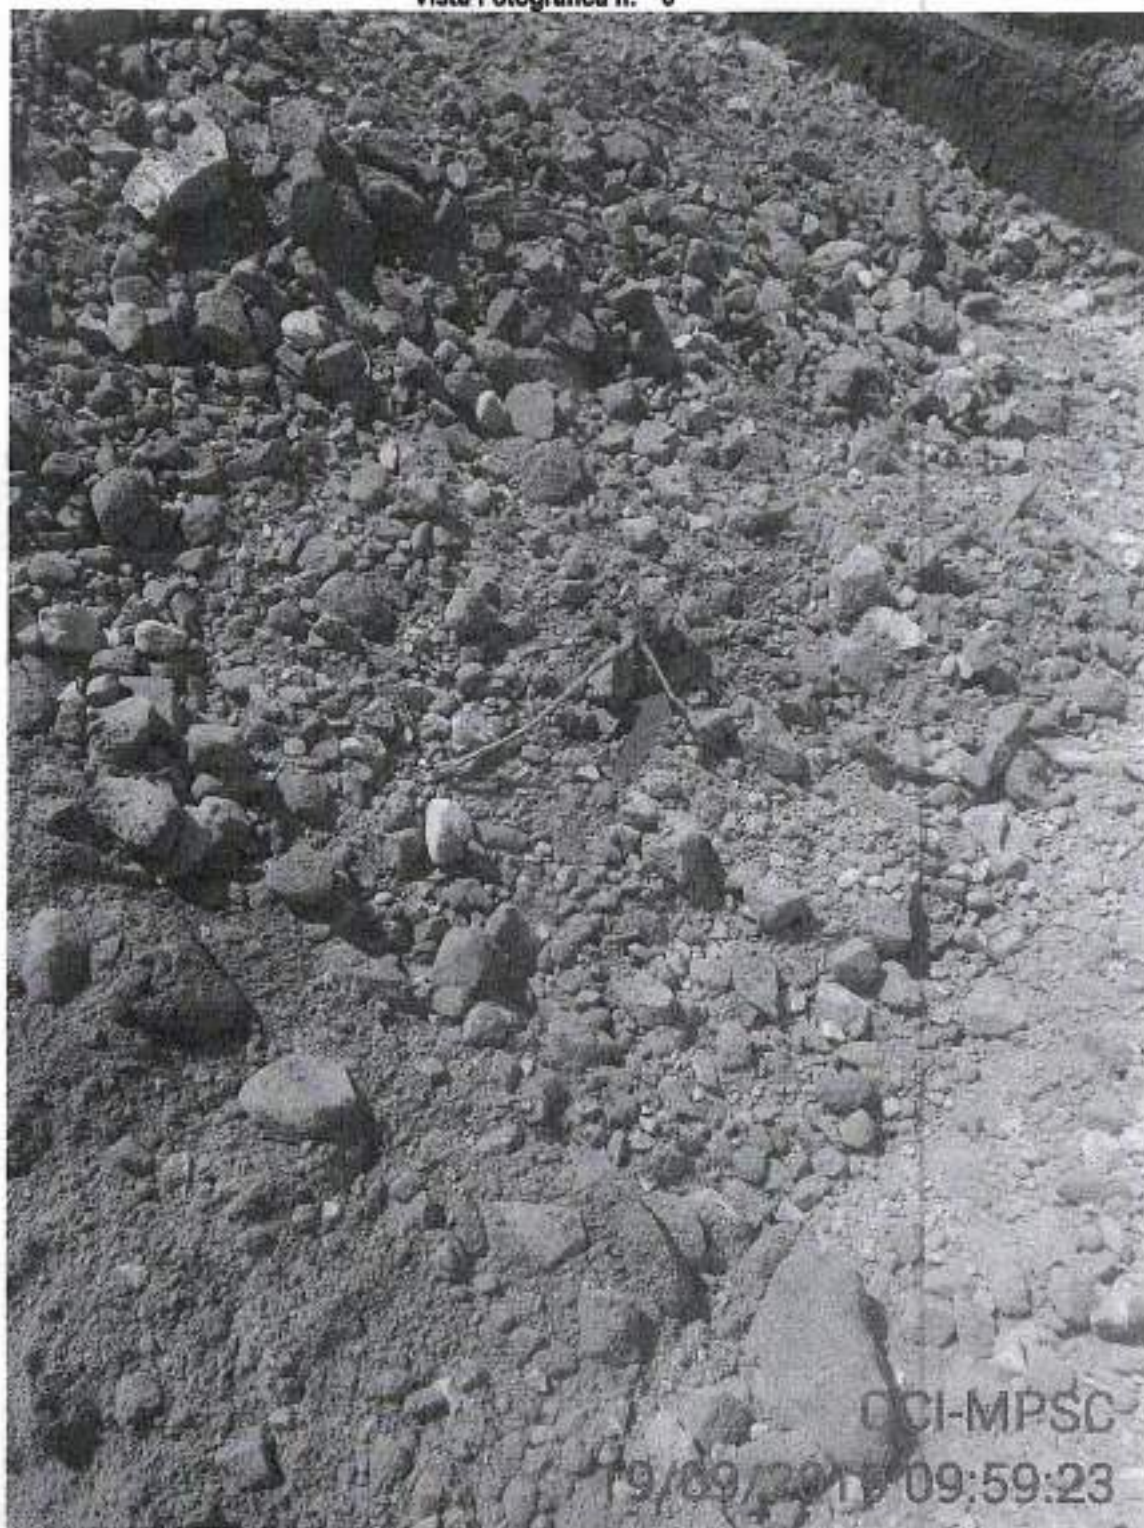
Vista Fotográfica n.º 8

Progresiva 4+100 aproximadamente, esparcido de material granular se encuentra contaminado con material orgánico.

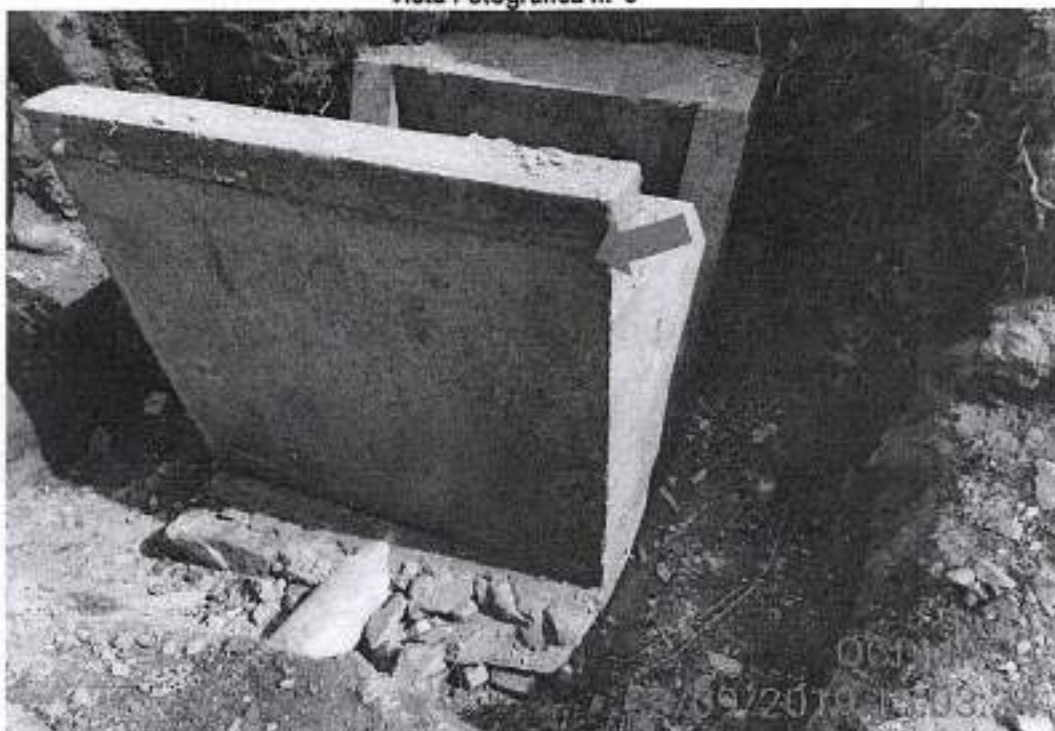
Vista Fotográfica n.º5

Caja de concreto ubicada en el margen derecho de la plataforma de la carretera en la progresiva km 4+100 aproximadamente, en la cual se observó presencia de cangrejas.

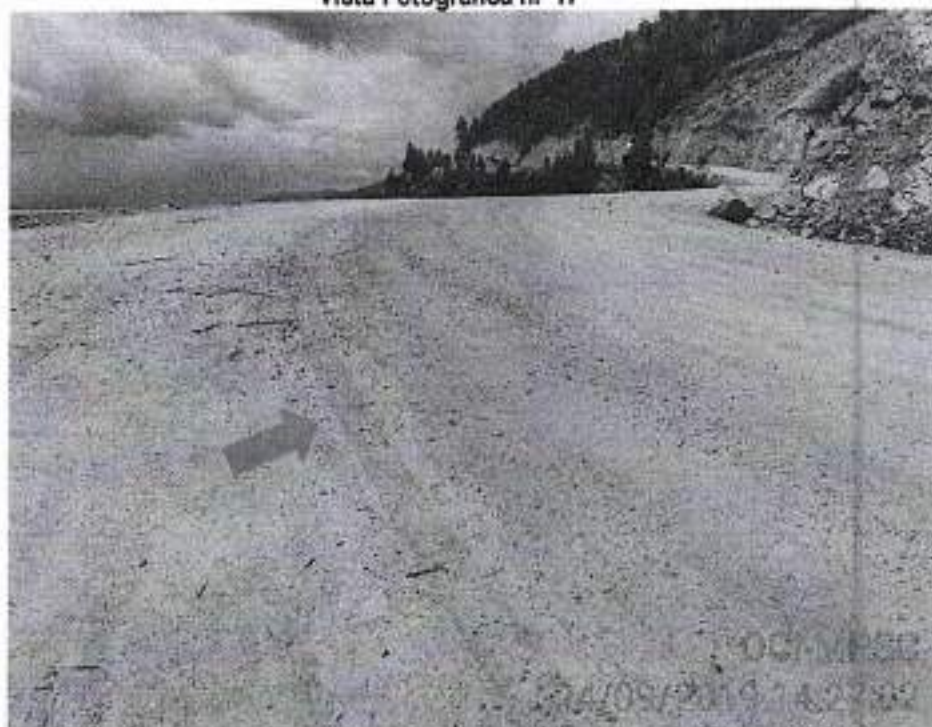
Vista Fotográfica n.º17

Se evidenció que no se realizó una compactación óptima entre la progresiva km. 0+940 al km. 0+960 aproximadamente, observándose una superficie con desintegración de las partículas de agregado y ahueamiento.

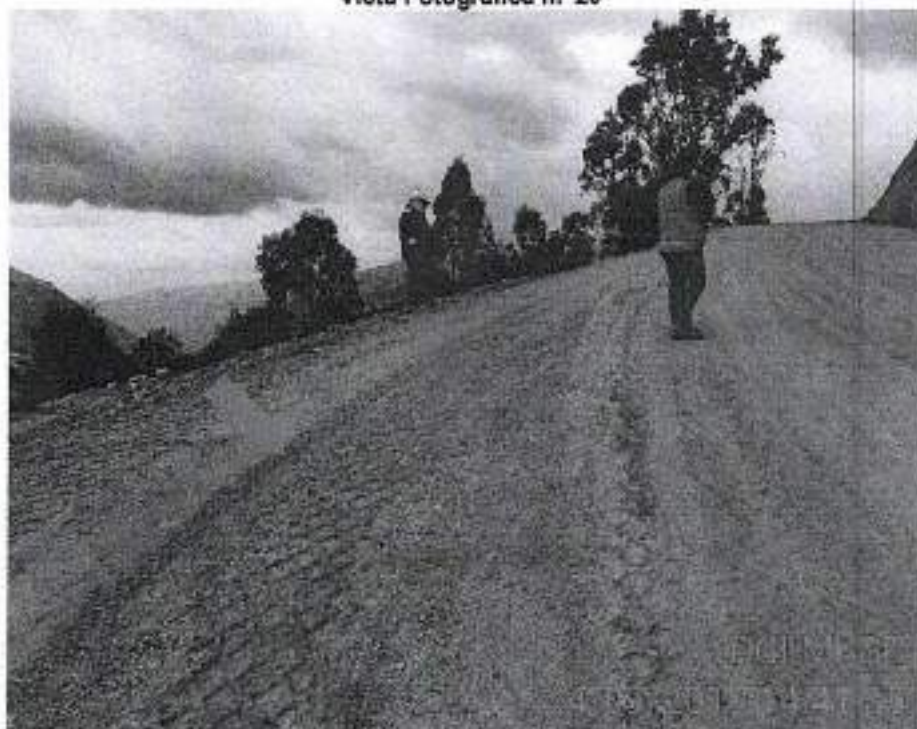
Vista Fotográfica n.º20

Se evidenció que no se realizó una compactación óptima a la altura de la progresiva km. 1+335 aproximadamente, observándose una superficie con desintegración de las partículas de agregado y ahuellamiento.

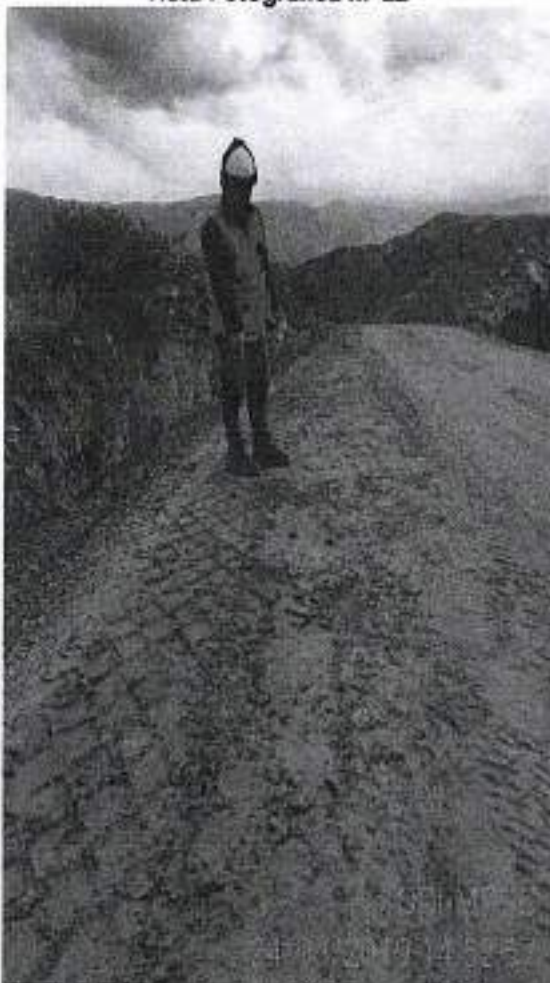
Vista Fotográfica n.º 22

Se evidenció que no se realizó una compactación óptima en la margen izquierda de la plataforma entre las progresivas km. 1+820 al km. 1+880 aproximadamente, observándose una superficie con desintegración de las partículas de agregado y ahuellamiento.

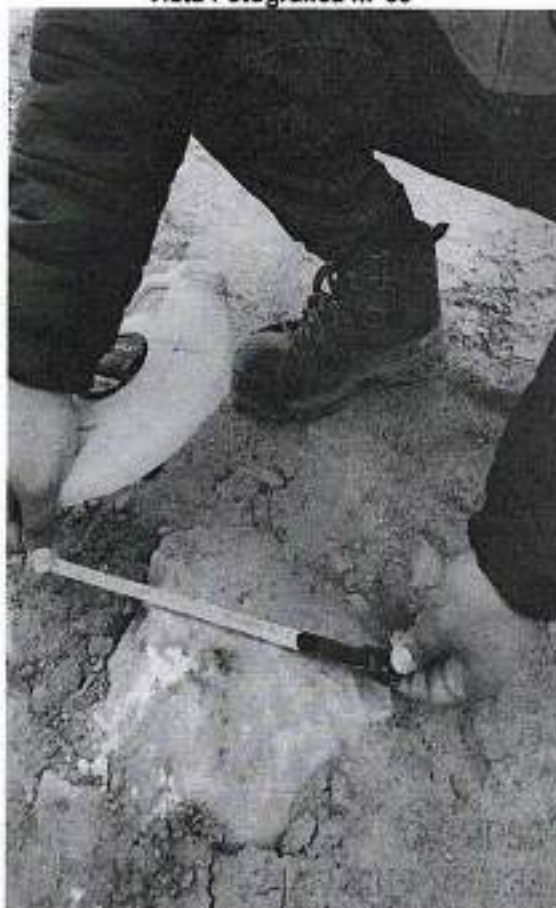
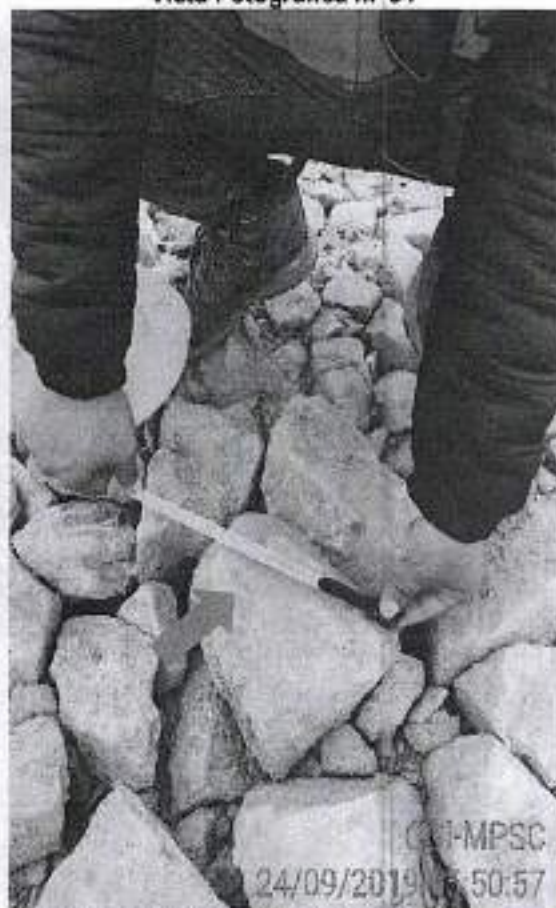
Se evidenció que el material granular de relleno de la sub-rasante presenta una granulométrica mayor a 4".

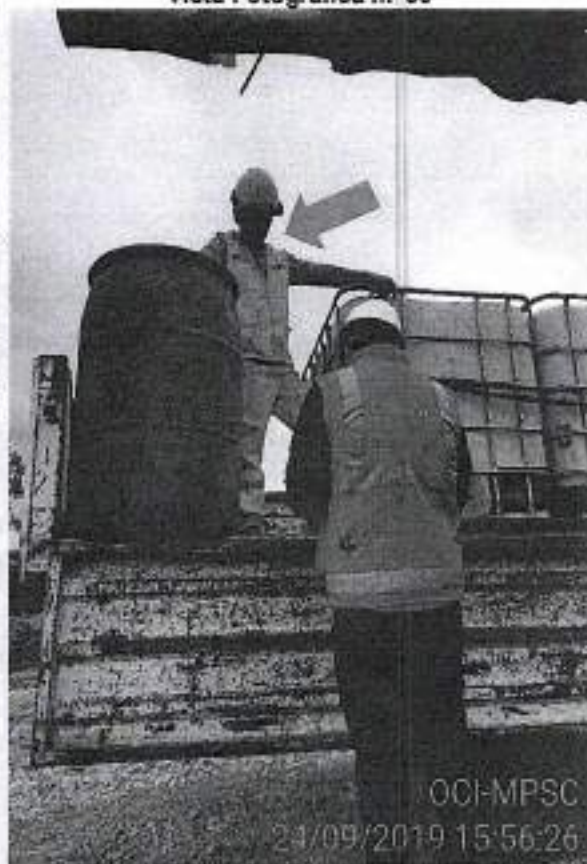
Vista Fotográfica n.º36

Obrero: Hipólito de la Cruz Yache (no cuenta con respirador contra gases tóxicos y lentes).

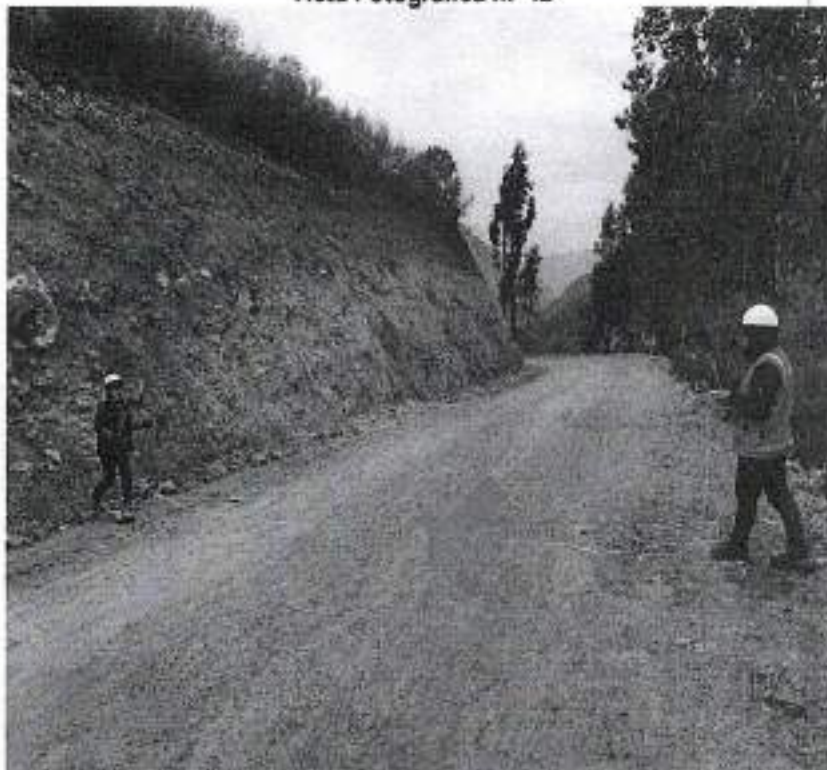
Vista Fotográfica n.º 42

Se observó a la altura de la progresiva km. 7+920 aproximadamente, un ancho de plataforma de 8.20 m., no encontrándose conformada la cuneta.

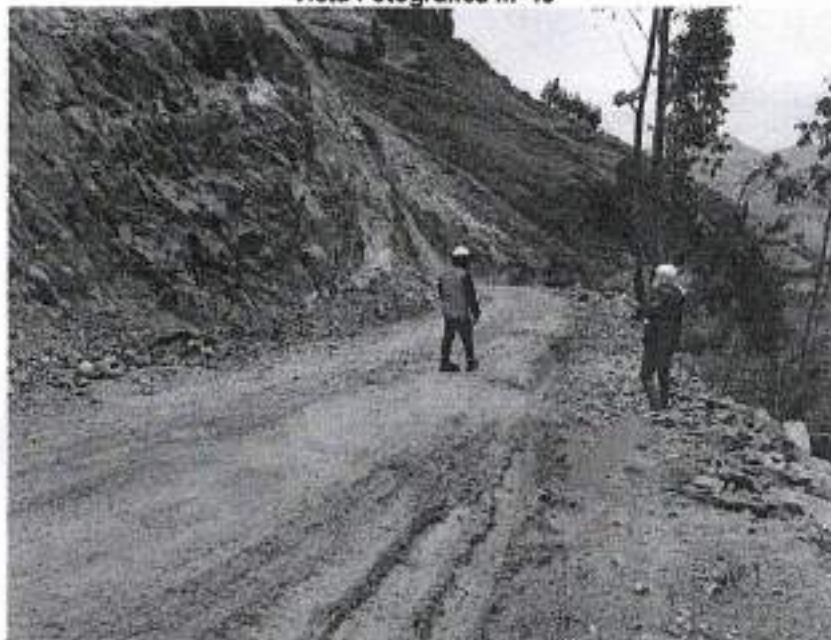
Vista Fotográfica n.º 43

Se observó a la altura de la progresiva km. 7+980 aproximadamente, que no se ha conformado la cuneta proyectada, no se ha efectuado la nivelación y compactación de la sub-rasante correctamente.
