**INFORME DE HITO DE CONTROL  
N° 050-2019-OCI/0419-SCC**

**“EJECUCIÓN Y SUPERVISIÓN DE LA OBRA  
MEJORAMIENTO DEL CAMINO VECINAL CURGOS,  
CUYUMALCA - YANAZARA, DISTRITO DE CURGOS,  
PROVINCIA DE SÁNCHEZ CARRIÓN - LA LIBERTAD;  
CON CÓDIGO DE INVERSIÓN N° 2377475, BAJO EL  
MARCO DE LA LEY N° 30556”**

**HITO DE CONTROL N° 4: VALORIZACIÓN DE OBRA N° 7 Y  
EJECUCIÓN CONTRACTUAL HASTA EL 30 DE SETIEMBRE DE  
2019.**

**HUAMACHUCO, 9 DE OCTUBRE DE 2019**

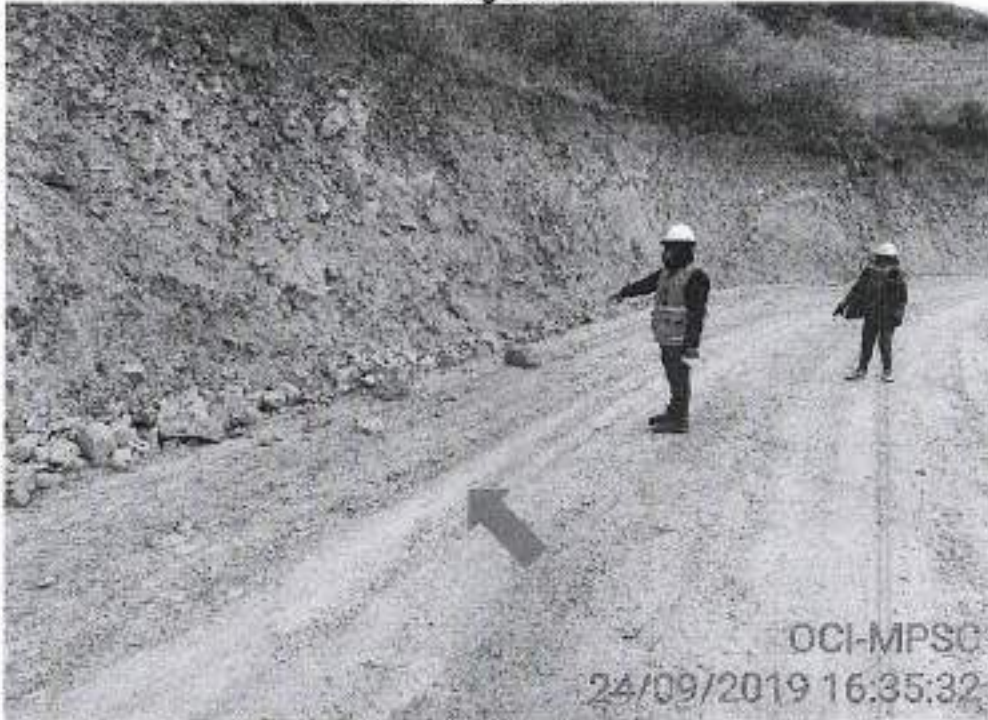
Vista Fotográfica n.º 44

Se observó a la altura de la progresiva km. 8+240 aproximadamente, que no se ha conformado la cuneta proyectada y no se ha efectuado la nivelación y compactación de la sub-rasante correctamente.

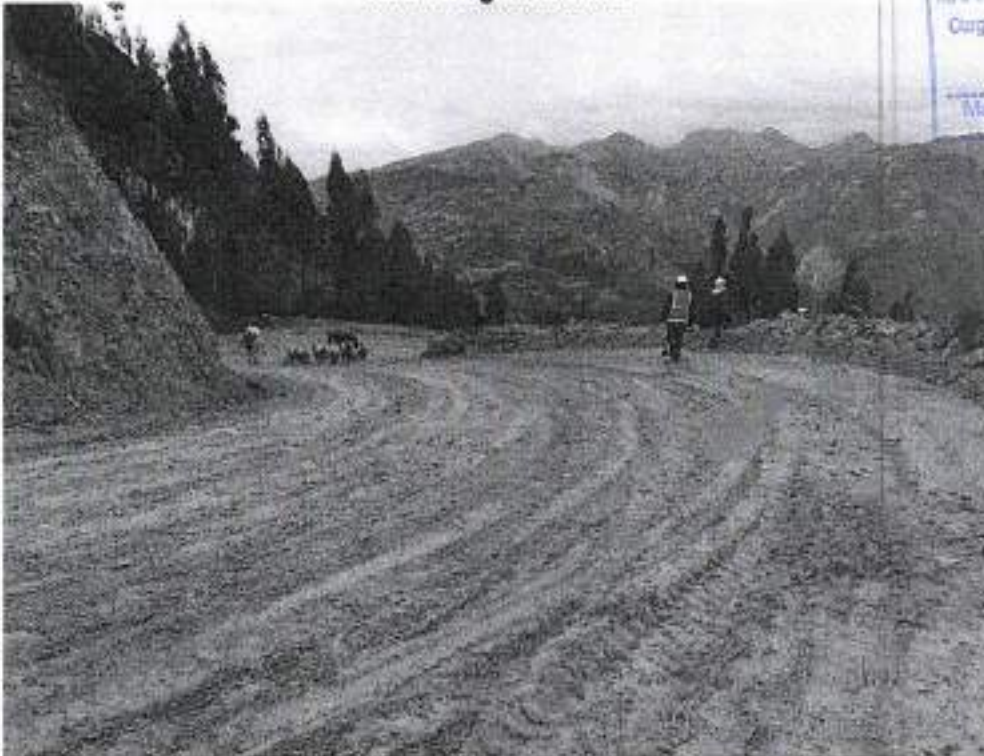
Se observó y comprobó entre las progresivas km. 8+400 al 8+460 aproximadamente, que no se ha conformado la cuneta proyectada y no se ha efectuado la nivelación y compactación de la sub-rasante correctamente.

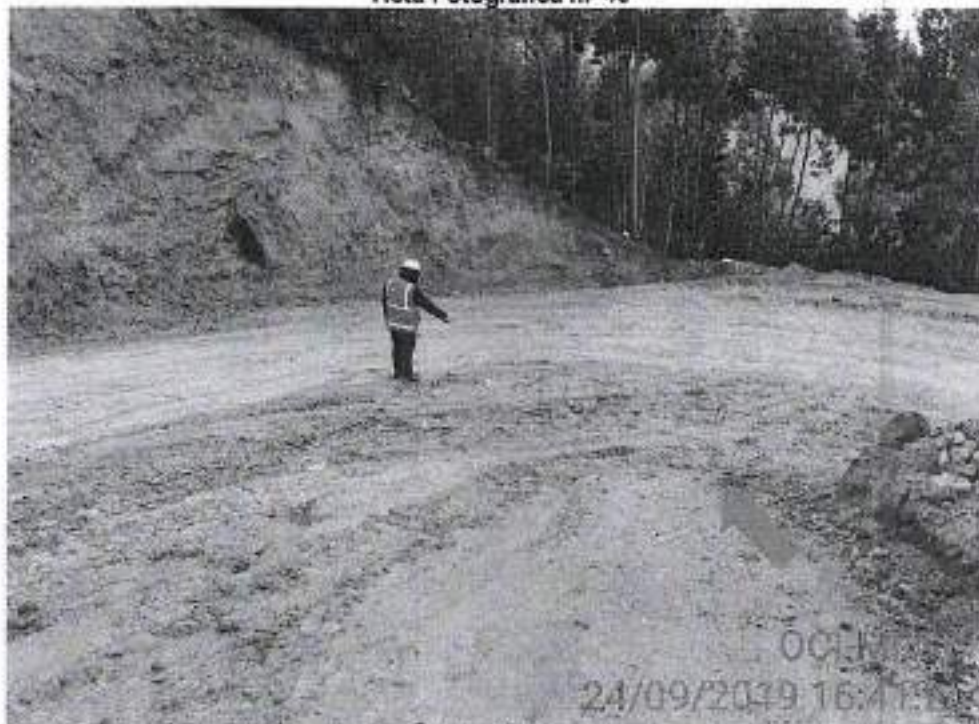
Se observó y comprobó a la altura de la progresiva km. 8+500 aproximadamente, que no se ha conformado la cuneta proyectada y no se ha efectuado la nivelación y compactación de la sub-rasante correctamente.

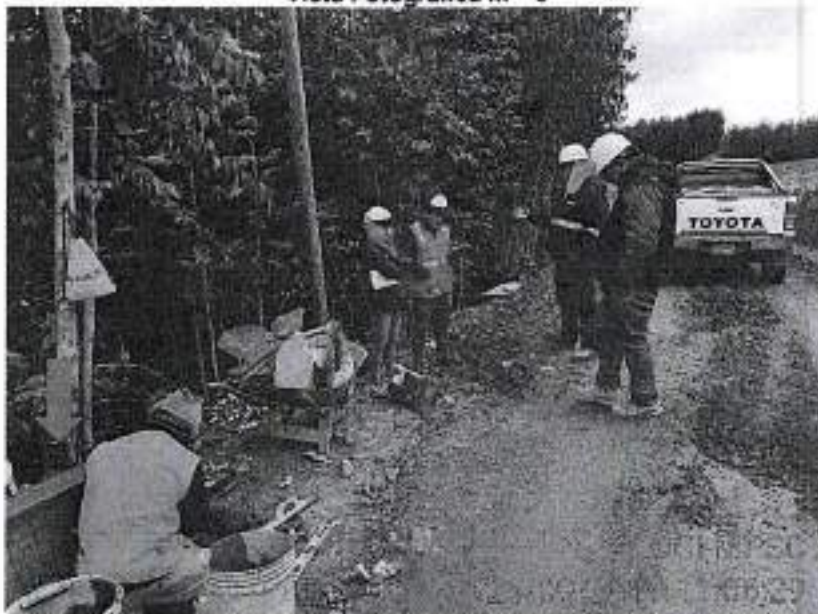
Tarrajeo de la caja de pase de salida de agua de regadío, ubicado en la progresiva km 4+100 aproximadamente, no se está utilizando aditivo impermeabilizante.

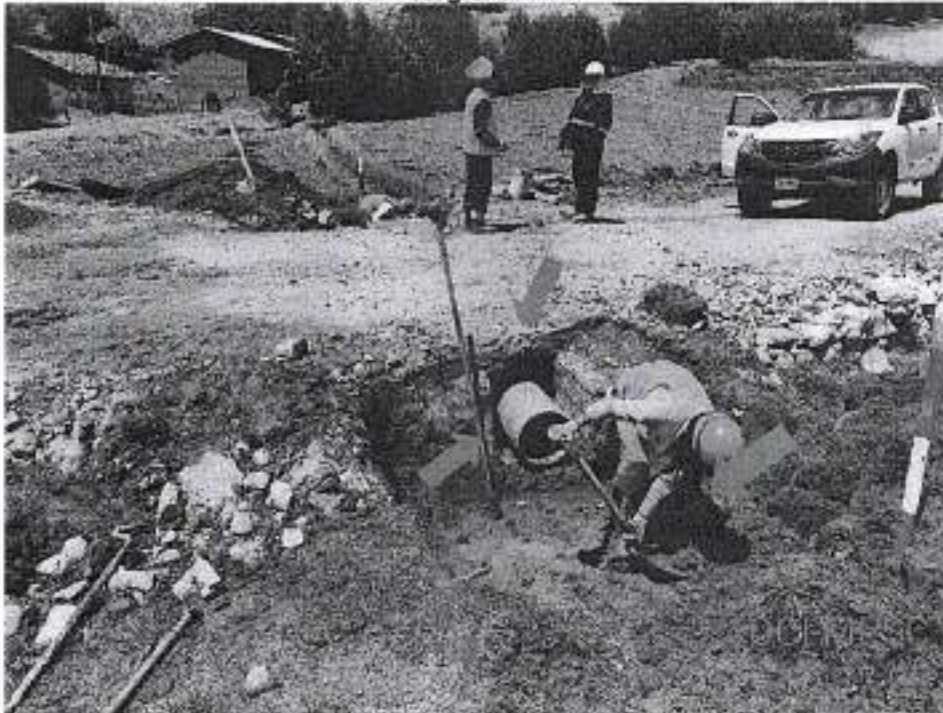
Se observó la estructura de la alcantarilla existente, que no se estaba utilizando ningún material granular que cumpla la función de cama de arena como apoyo en la tubería; además, se efectuaban trabajos de conformación de terreno natural para encajonar las cajas de inspección.

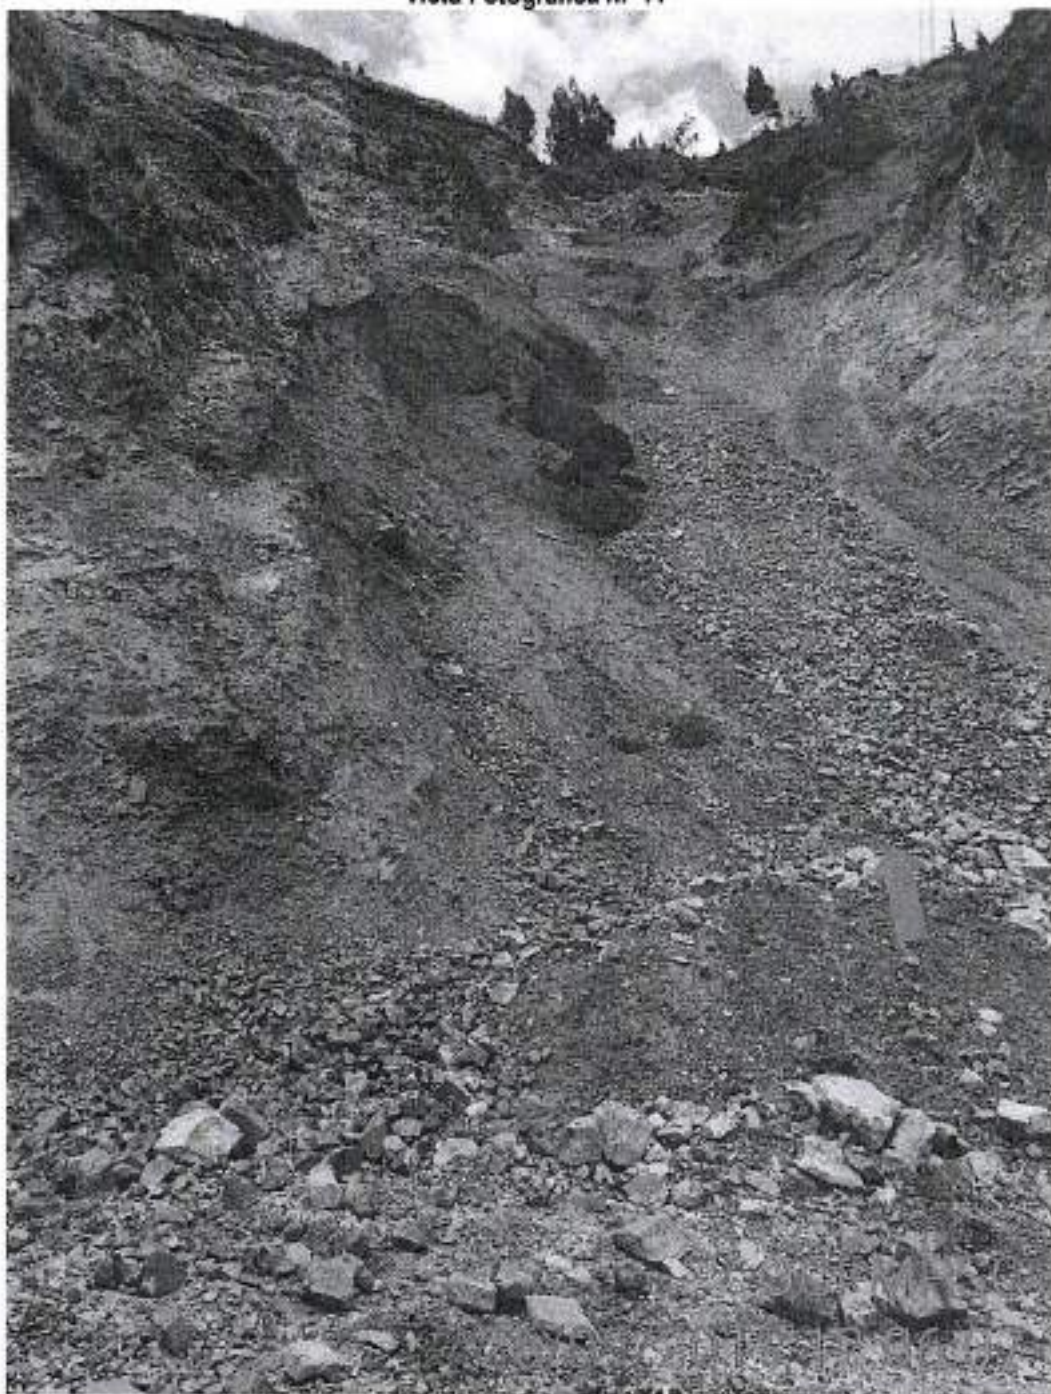
Se observó a la altura de la progresiva km. 13+200 aproximadamente, talud inestable y deslizamiento de material granular, sin ningún tipo de señal preventiva.

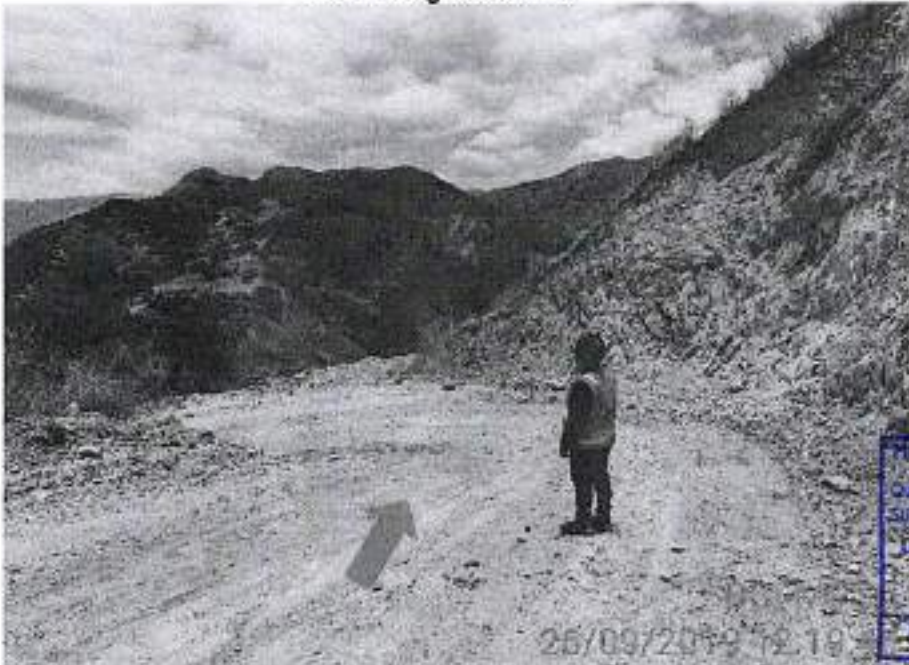
Se observó a la altura de la progresiva km. 9+520 aproximadamente, que no se ha conformado la cuneta proyectada y no se ha efectuado la nivelación y compactación de la sub-rasante correctamente, evidenciándose una superficie con desintegración de las partículas de agregado y ahueillamiento.

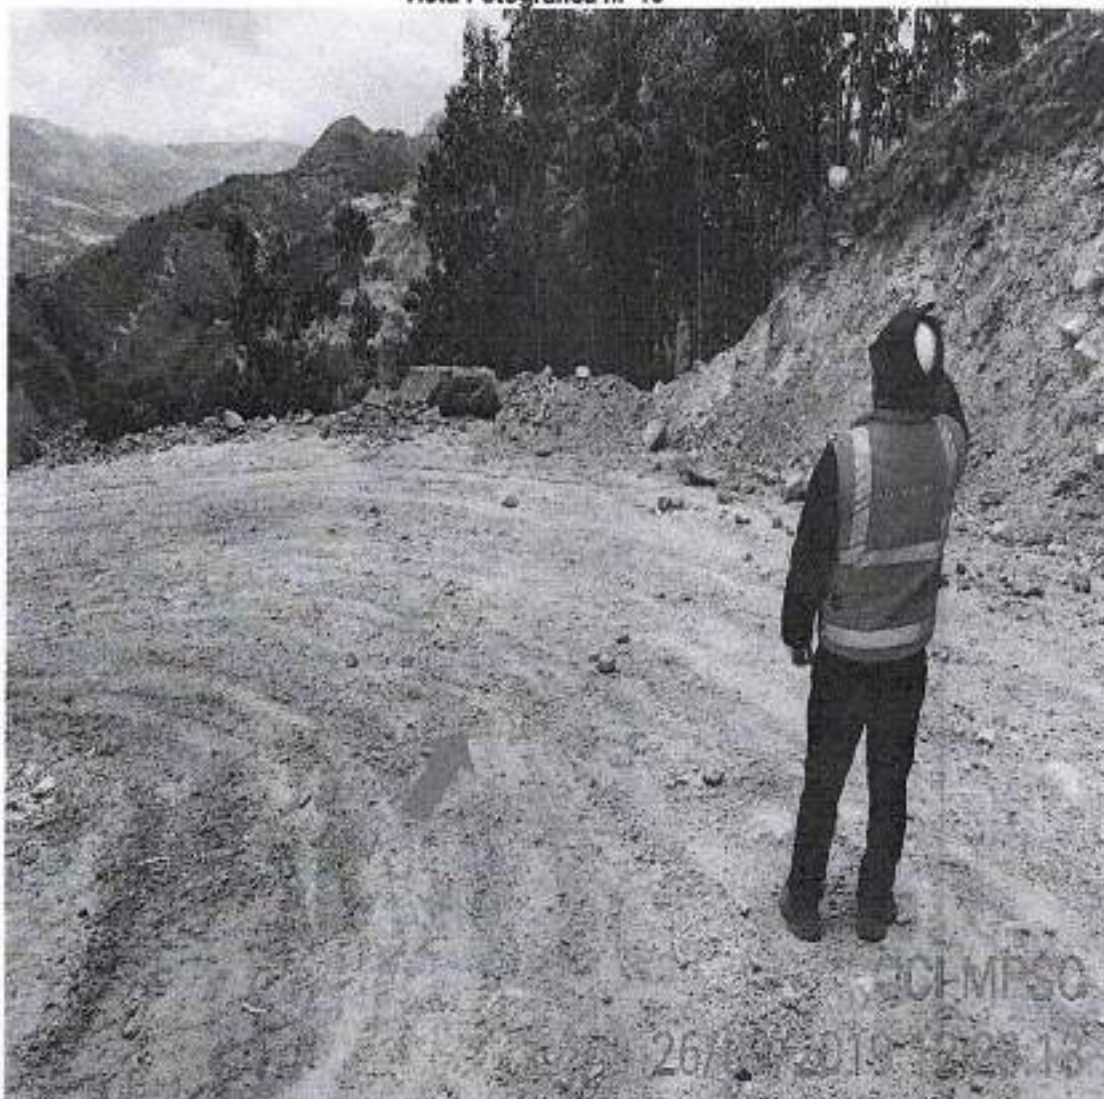
Se observó a la altura de la progresiva km. 9+000 aproximadamente, que no se ha conformado la cuneta proyectada y no se ha efectuado la nivelación y compactación de la sub-rasante correctamente, evidenciándose una superficie con desintegración de las partículas de agregado y ahueamiento.

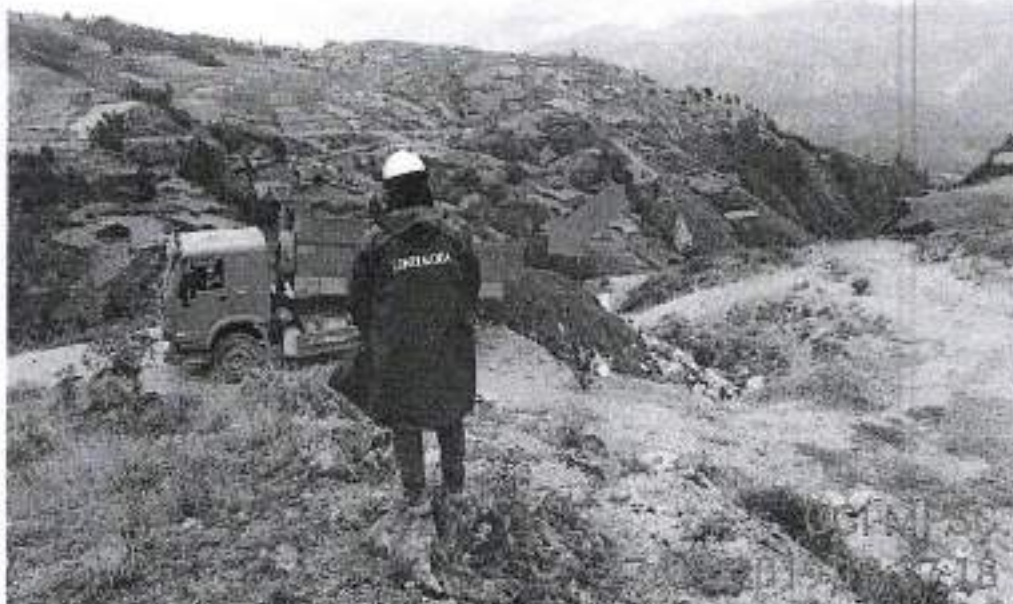
Se observó que el camión volquete de placa AKN-727, procedía a eliminar el material excedente en una quebrada existente.
