**INFORME DE HITO DE CONTROL  
N° 056-2019-OCI/0419-SCC**

**“EJECUCIÓN Y SUPERVISIÓN DE LA OBRA  
MEJORAMIENTO DEL CAMINO VECINAL CURGOS,  
CUYUMALCA - YANAZARA, DISTRITO DE CURGOS,  
PROVINCIA DE SÁNCHEZ CARRIÓN - LA LIBERTAD;  
CON CÓDIGO DE INVERSIÓN N° 2377475, BAJO EL  
MARCO DE LA LEY N° 30556”**

**HITO DE CONTROL N° 5: VALORIZACIÓN DE OBRA N° 8 Y  
EJECUCIÓN CONTRACTUAL HASTA EL 25 DE OCTUBRE DE  
2019.**

**HUAMACHUCO, 5 DE NOVIEMBRE DE 2019**

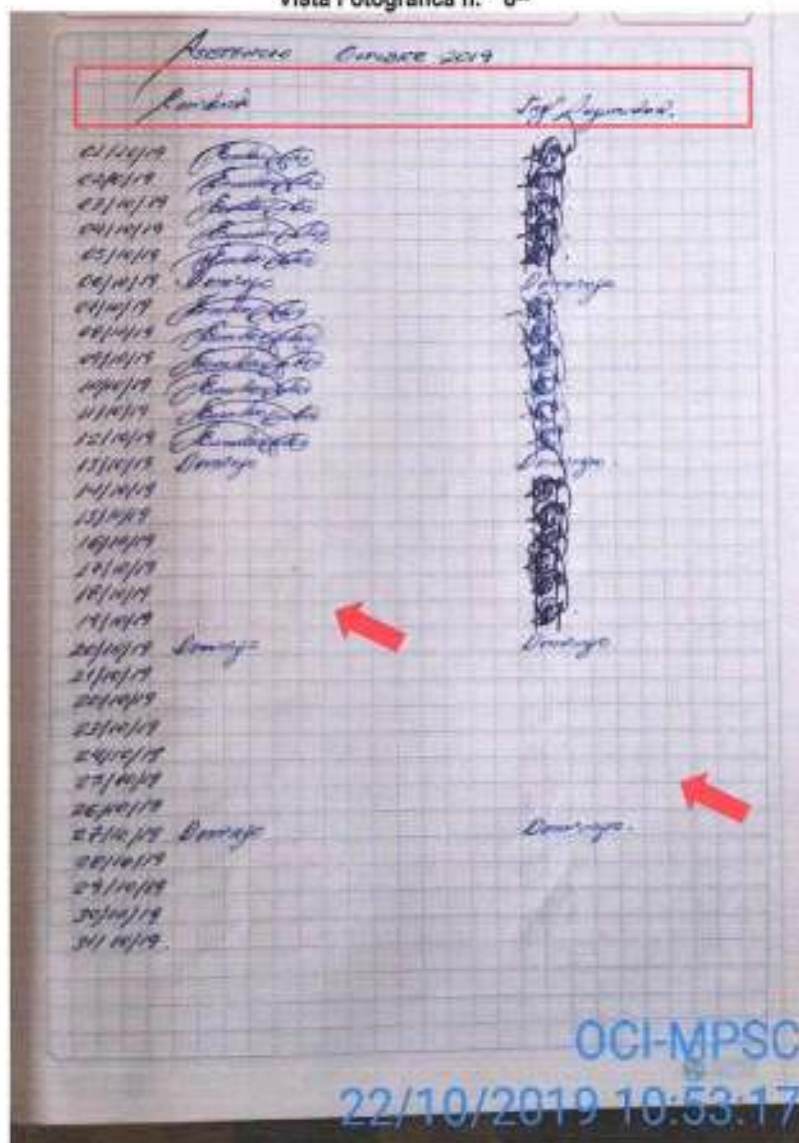
Vista Fotográfica n.° 8<sup>26</sup>

Cuaderno de asistencia "Bitácora", no registra asistencia del residente de obra desde el día 14 de octubre de 2019 hasta la fecha; así mismo, con respecto al ingeniero de seguridad no registra asistencia desde el día 21 de octubre de 2019 a la fecha.

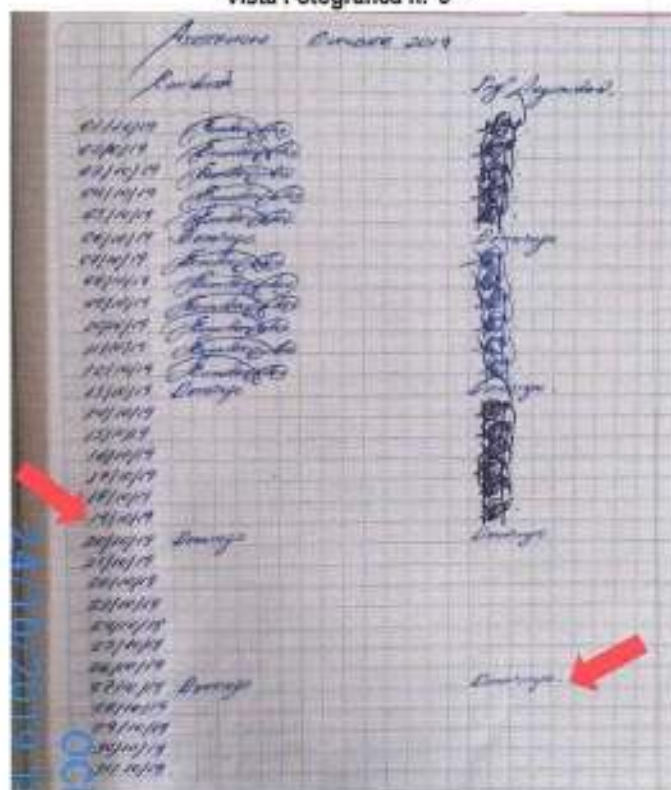
Vista Fotográfica n.º 9<sup>21</sup>

Bitacora: registra firma del ingeniero residente de obra hasta el 12 de octubre de 2019 y del especialista en seguridad hasta el 19 de octubre de 2019.

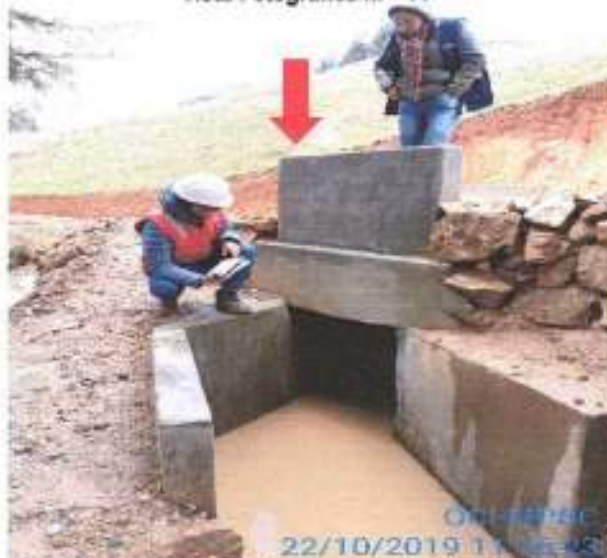
Vista Fotográfica n.° 11<sup>30</sup>

Progresiva km. 03+150 aproximadamente, ejecución de caja de pase (de entrada) no cumple con lo estipulado en el expediente técnico.

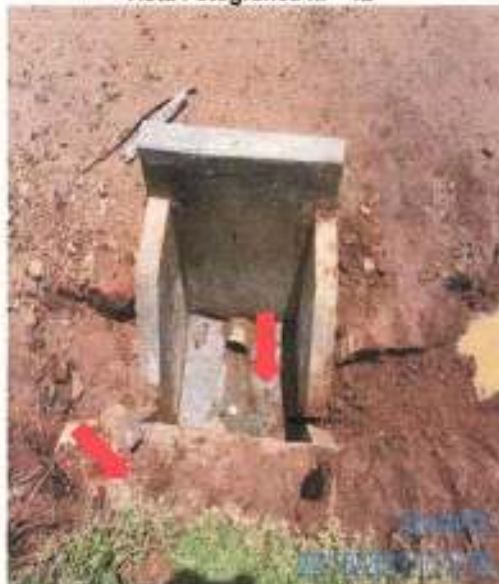
Vista Fotográfica n.° 12<sup>31</sup>

4.2. Cambio de diseño de caja de pase ubicado en la progresiva km. 04+100 aproximadamente se ha colocado una tubería de PVC de  $\phi$  8", la caja de entrada tiene diseño para ingreso de agua de cuneta, no se ha construido la tapa de concreto, la caja de pase de salida no se ha construido un muro lateral y no cuenta con tapa de concreto; además presenta deficiencias en el proceso constructivo:

Cambio de diseño de caja de pase (de entrada)

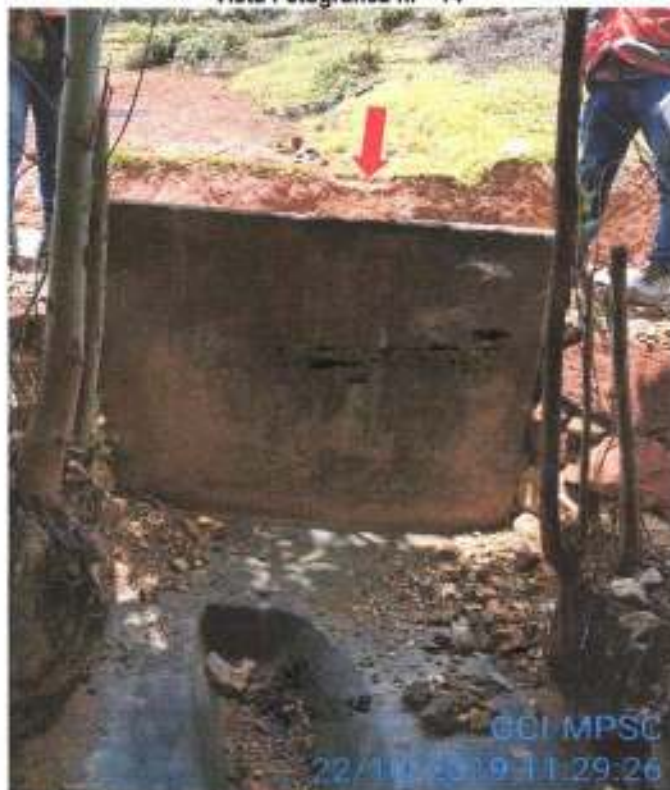
Vista Fotográfica n.º 14<sup>33</sup>

4.3. Cambio de diseño de caja de pase ubicado en la progresiva km. 04+200 aproximadamente se ha colocado una tubería PVC de ø 8", la caja de entrada tiene diseño para ingreso de agua de cuneta, no se ha construido la tapa de concreto, la caja de salida solo se ha construido un muro; además presenta deficiencias en el proceso constructivo:

Cambio de diseño de caja de pase (de salida).

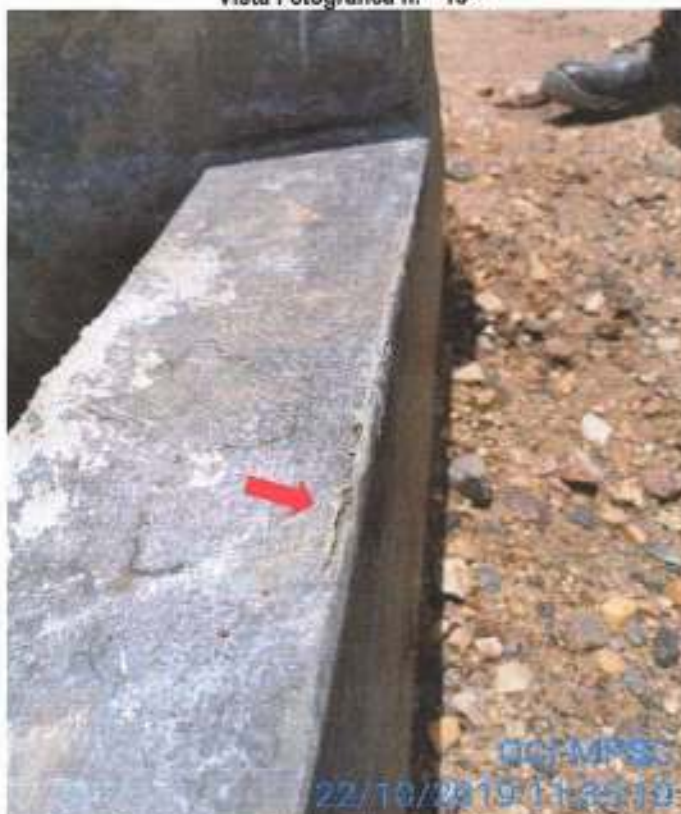
Vista Fotográfica n.° 15<sup>36</sup>

4.4. se evidencio el cambio de diseño de caja de pase ubicado en la progresiva km. 04+340 aproximadamente; además, que no se ha construido un muro en las cajas de inspección de entrada y salida; así mismo, se observó que presenta empozamiento de agua por alteración de pendientes, también presenta deficiencias en el proceso constructivo:

Tarrajeo de la caja de inspección de salida presenta fisuras y piel de cocodrilo.

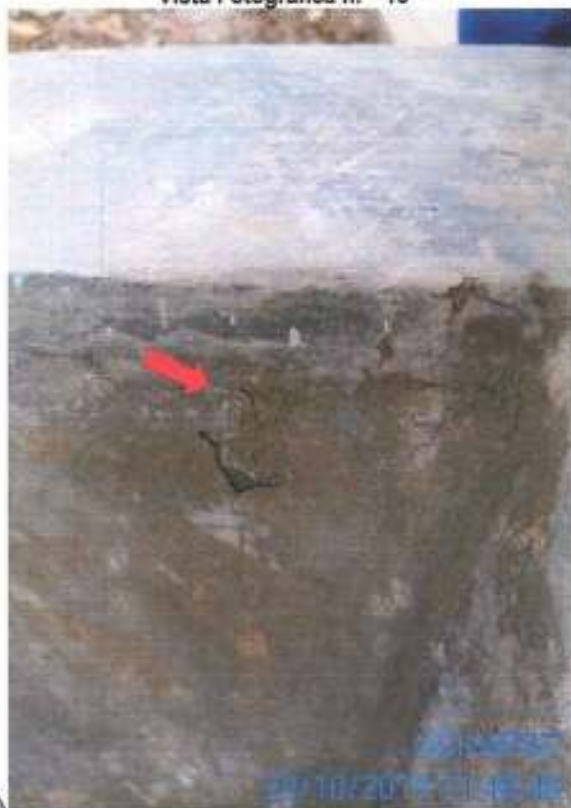
Vista Fotográfica n.° 16<sup>37</sup>

Se observó que el tarrajeo presenta fisuras en la caja de inspección de entrada

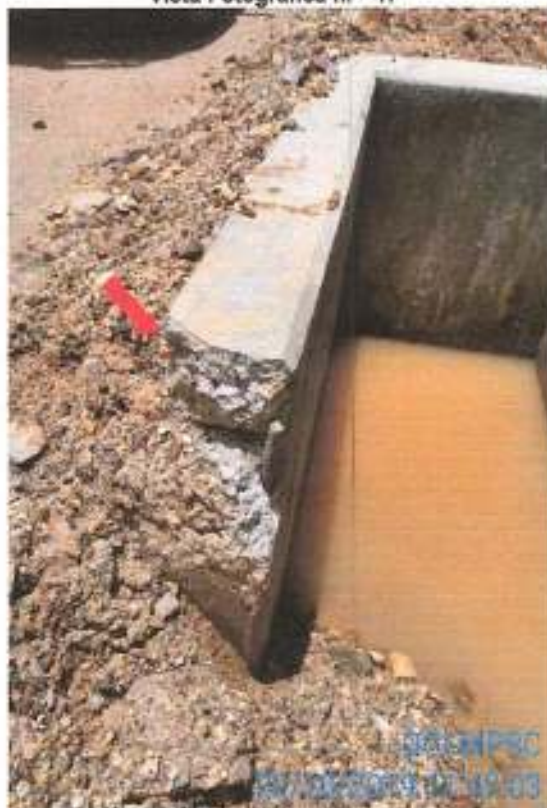
Vista Fotográfica n.° 17<sup>38</sup>

Muro lateral de la caja de inspección de salida, presenta quebraduras y el acero se encuentra expuesto.

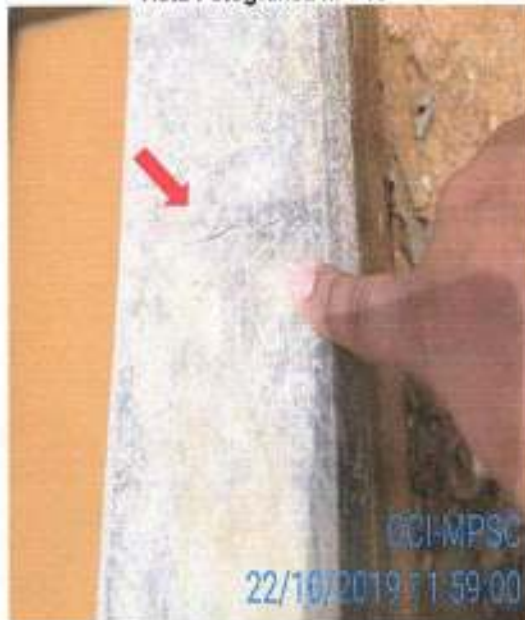
Vista Fotográfica n.° 19<sup>40</sup>

Tarrajeo de caja de inspección presenta fisuras.

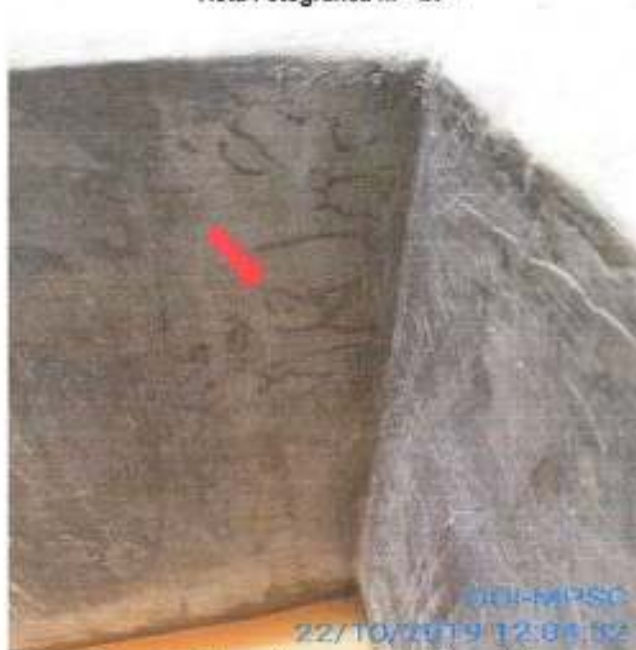
Vista Fotográfica n.° 20<sup>41</sup>

4.7. Se evidencio el cambio de diseño de las cajas de pase ubicado en la progresiva km. 05+060 aproximadamente; no se construyó un muro y no se ha colocado las tapas de concreto; además presentan deficiencias en el proceso constructivo:

Tarrajeo de caja de inspección presenta piel de cocodrilo.

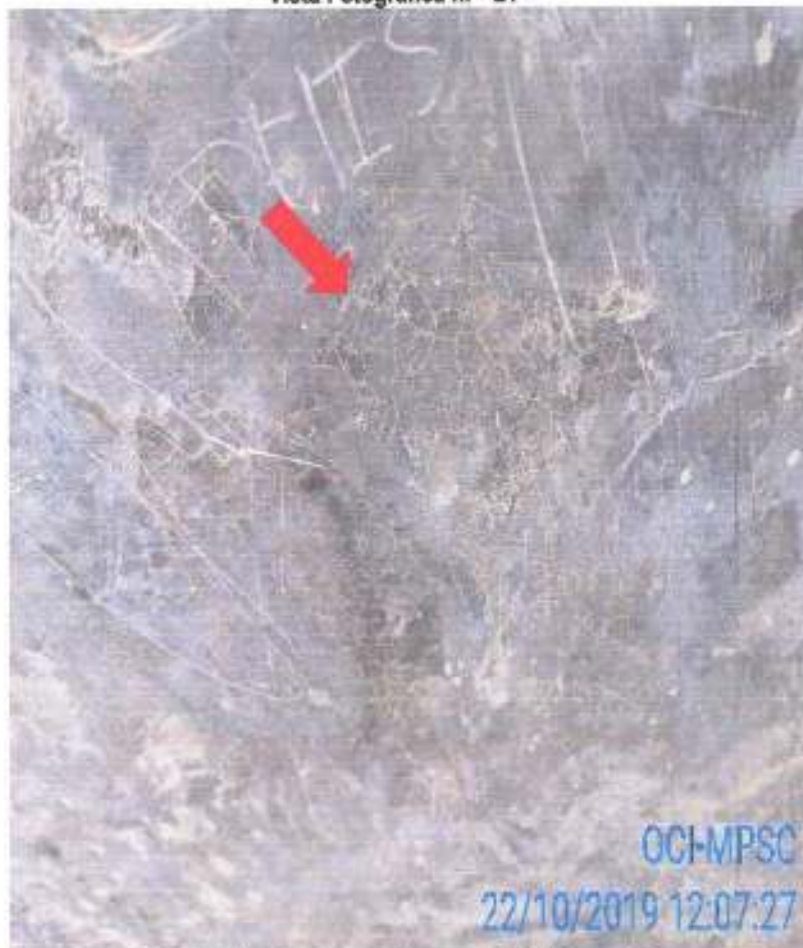
Vista Fotográfica n.º 21<sup>42</sup>

4.8. Se evidencio el cambio de diseño de las cajas de pase ubicado en la progresiva km. 05+150 aproximadamente; no se construyó un muro y no se ha colocado las tapas de concreto; además presentan deficiencias en el proceso constructivo:

Tarrajeo de caja de inspección presenta piel de cocodrilo.

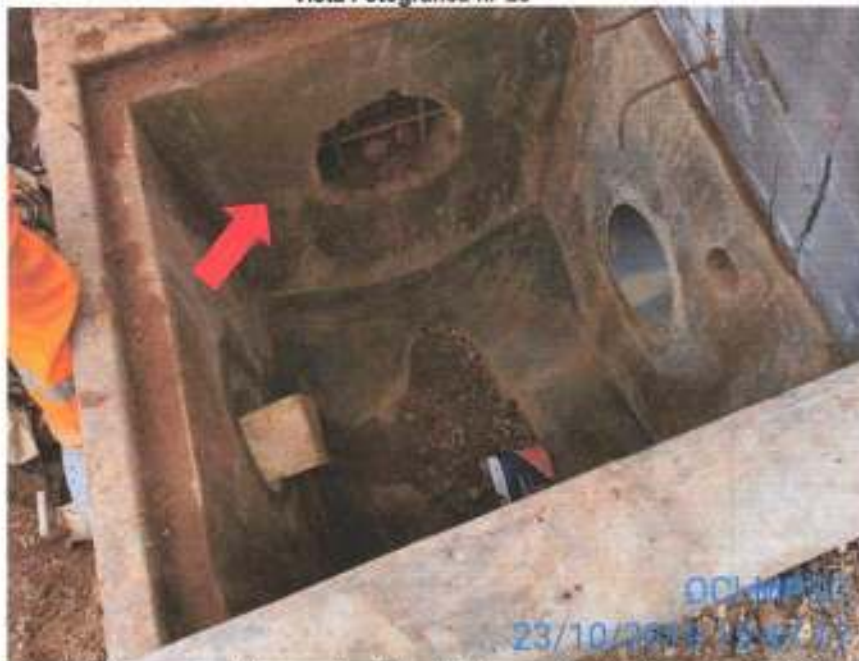
Vista Fotográfica n.°26<sup>47</sup>

Se observó que en una de las paredes de la caja de inspección ubicada en el margen derecho de la plataforma a la altura de la progresiva km. 5+450 aprox., el acero se encontraba expuesto.

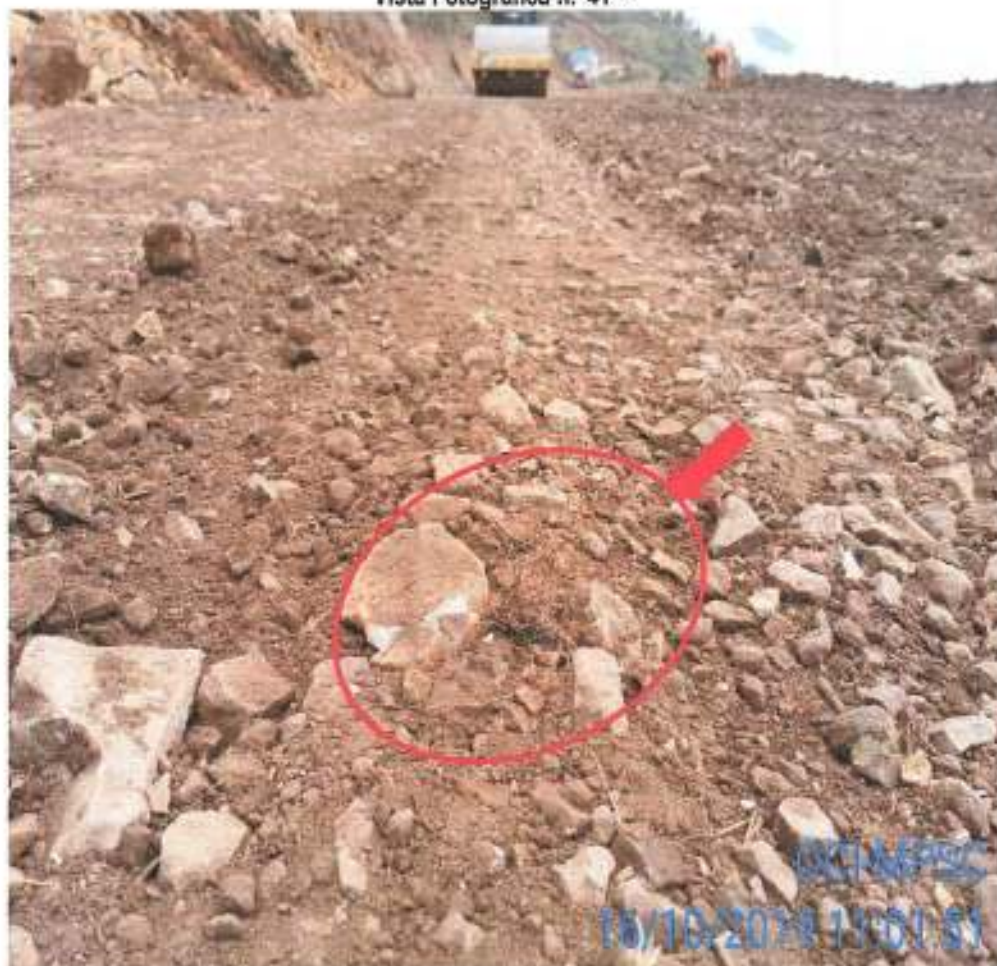
Vista Fotográfica n.º 41<sup>63</sup>

Se observó trabajos de compactación del material granular propio que conforma la plataforma a nivel de sub rasante, con la presencia de material orgánico (ramas, raíces), utilizando un rodillo vibrador liso.

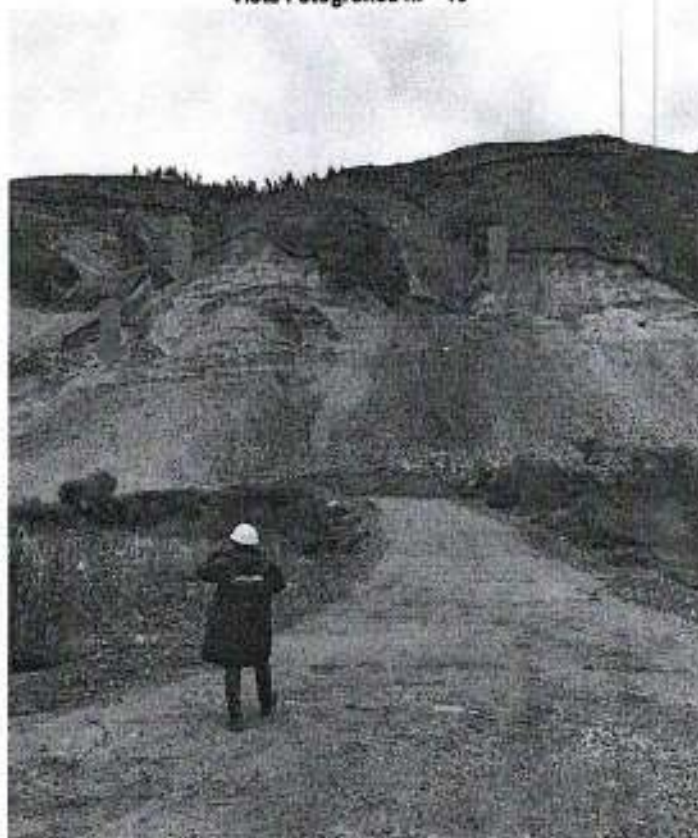
Vista Fotográfica n.º 10

Trabajos de corte de terreno para conformación de la carretera, que viene ejecutándose por el trazo contractual que fue eliminado por el adicional deductivo vinculante n.º 1.

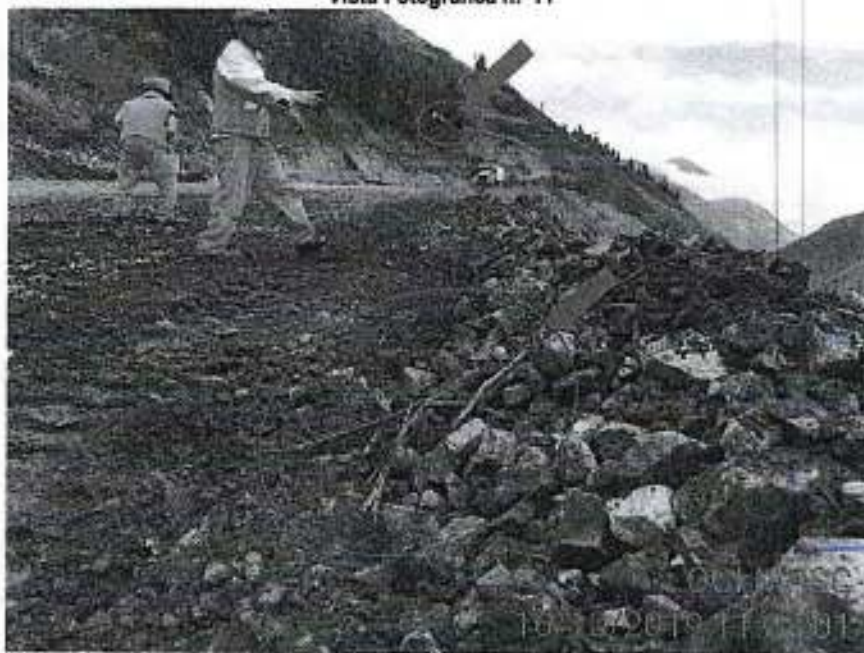
Vista Fotográfica n.º11

Se observó que personal obrero se hallaba eliminando del material granular propio, piedras de diámetro excesivamente mayor, así mismo se observó la presencia de ramas y raíces en el material percibido.

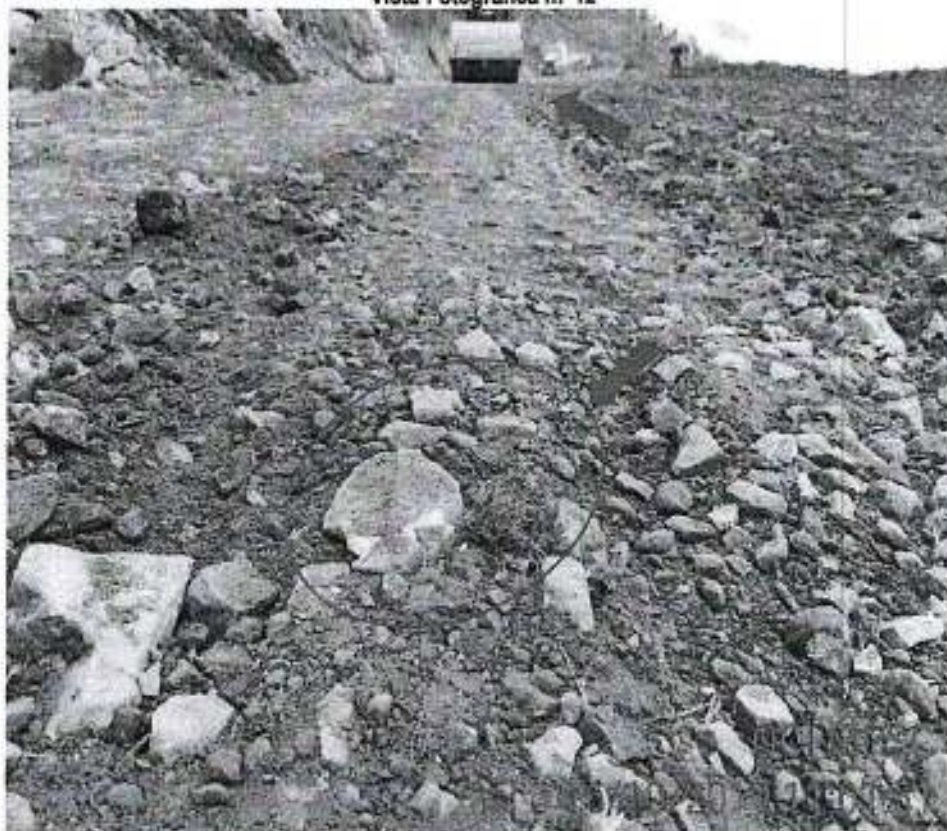
Vista Fotográfica n.º12

Se observó trabajos de compactación del material granular propio que conforma la plataforma a nivel de sub rasante, con la presencia de material orgánico (ramas, raíces), utilizando un rodillo vibrador liso

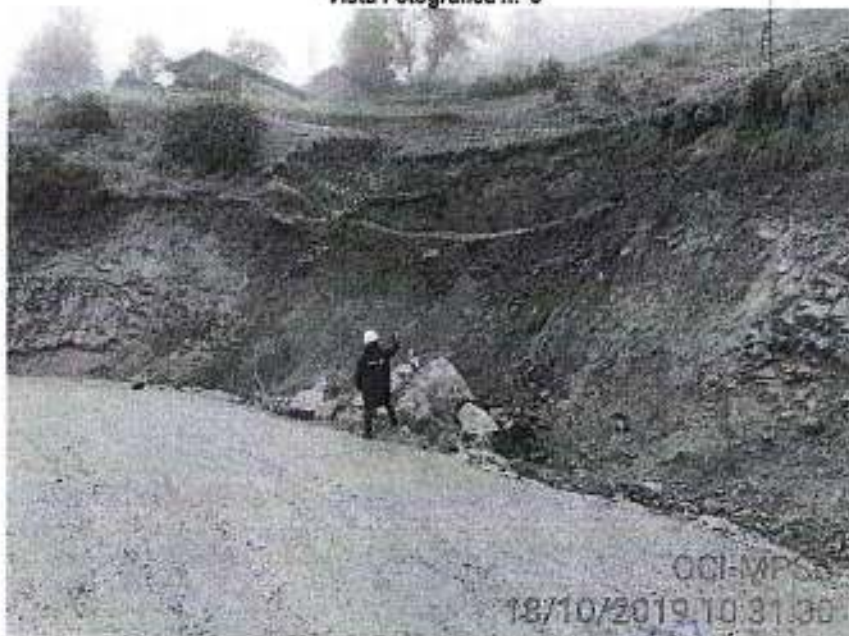
Vista Fotográfica n.º8

3. De la inspección se observó a la altura de la progresiva km. 10+200 aproximadamente, una zona de deslizamientos del talud por socavación, el cual cuenta con señalización deficiente:

Zona de riesgo por deslizamiento de talud, aproximadamente progresiva km. 10+200.

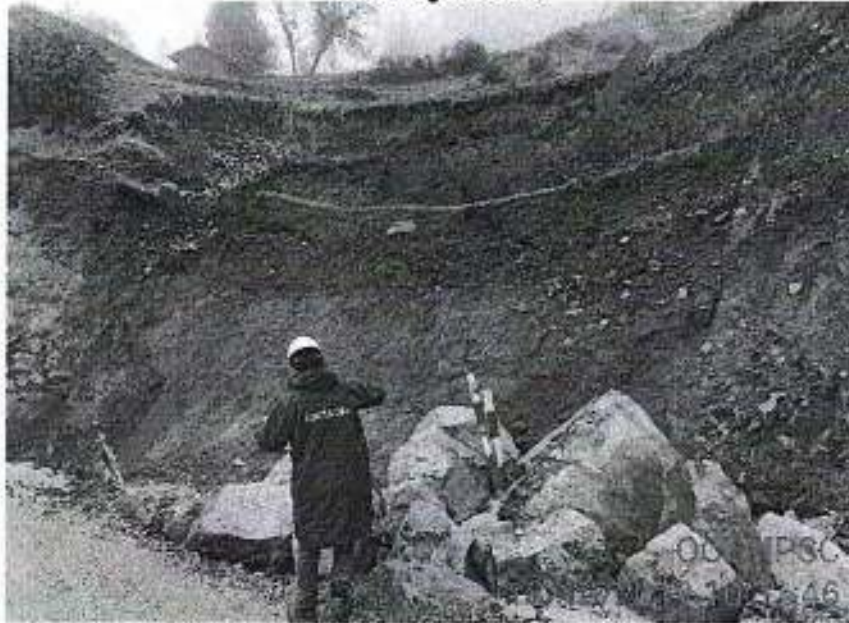
Vista Fotográfica n.º9

Deficiente señalización de la zona de riesgo por deslizamiento de talud.

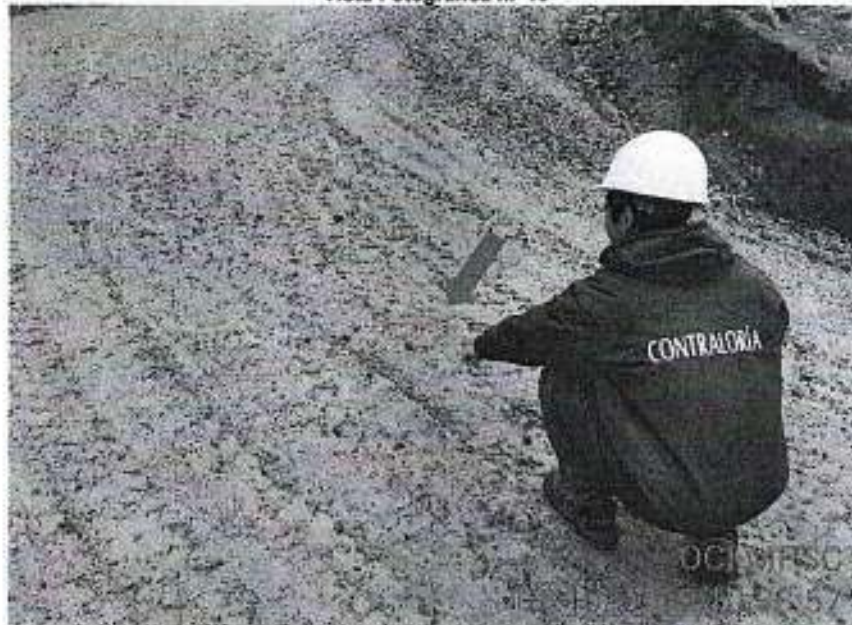
Vista Fotográfica n.º10

Se observó el lavado y la desintegración del material granular de la base, por efectos de la lluvia.

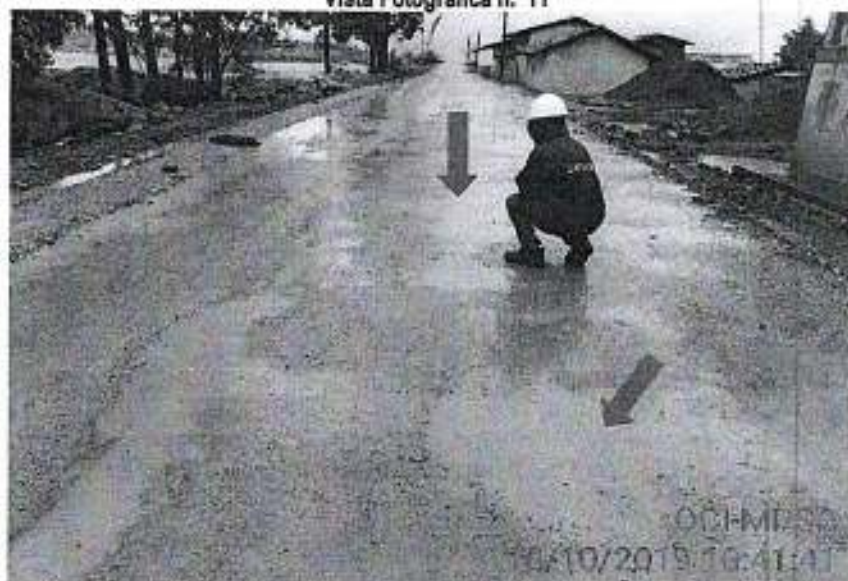
Vista Fotográfica n.º11

Se observó la formación de varios charcos de agua a nivel de base de la plataforma, generados por la presencia de lluvias, a la altura de la progresiva km. 4+620 aproximadamente.

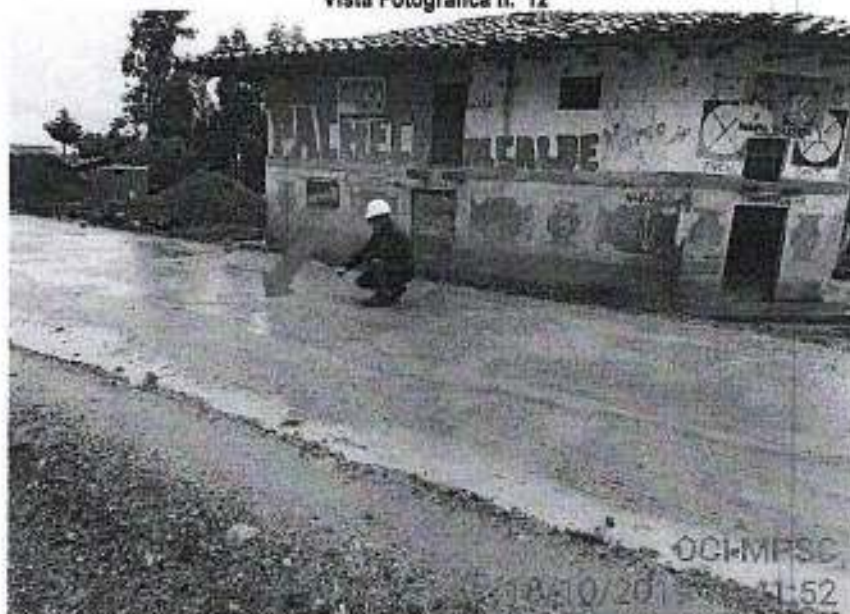
Vista Fotográfica n.º12

Se observó que la formación de varios charcos de agua a la altura de progresiva km. 4+620, se debería a un incorrecto bombeo de la plataforma.

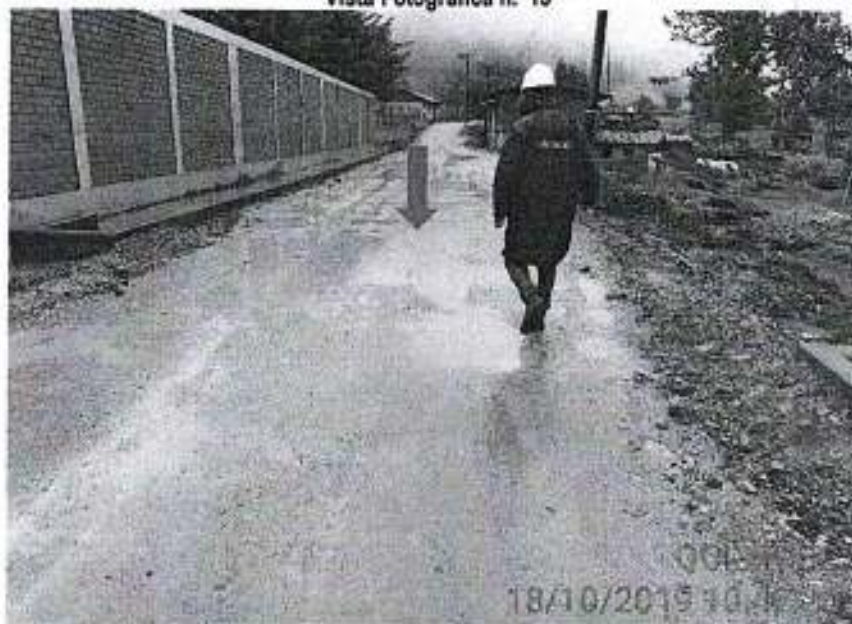
Vista Fotográfica n.º13

Se observó la formación de varios charcos de agua a nivel de base de la plataforma, generados por la presencia de lluvias, a la altura de la progresiva km. 4+600 aproximadamente.

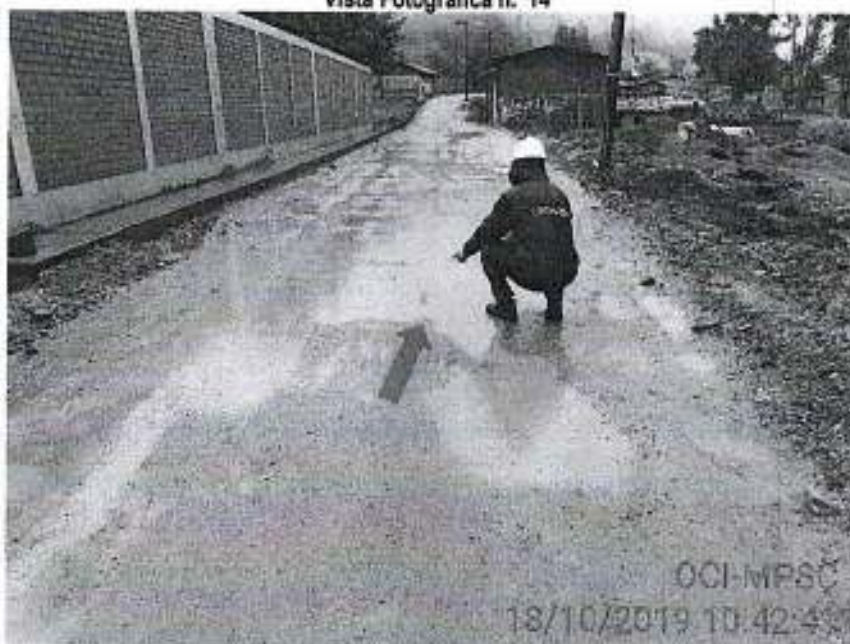
Vista Fotográfica n.º14

Se observó que la formación de varios charcos de agua a la altura de progresiva km. 4+600, se debería a un incorrecto bombeo de la plataforma.

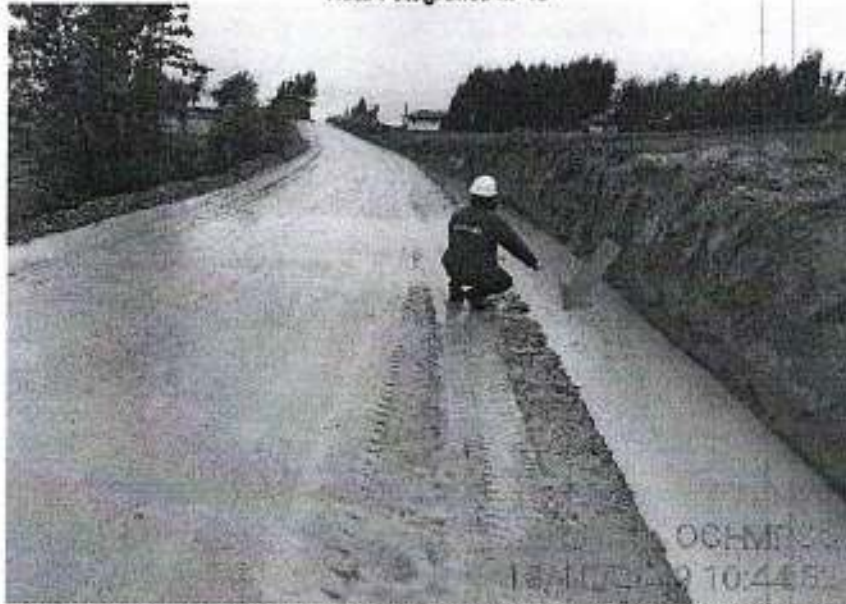
Vista Fotográfica n.º15

Se observó una zona de contrapendiente en la cuneta proyectada al margen derecho de la plataforma, a la altura de la progresiva km. 4+150 aproximadamente.

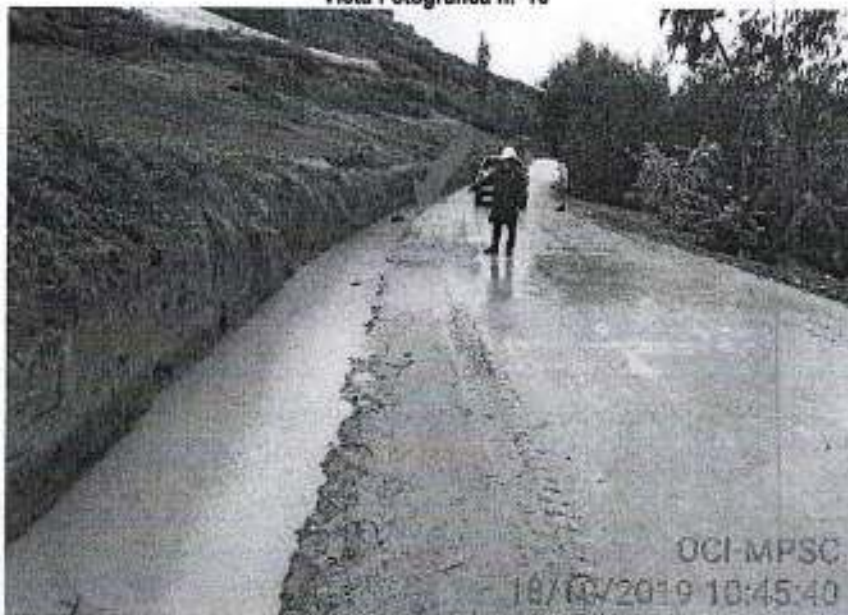
Vista Fotográfica n.º16

Se observó el estancamiento y rebalsamiento de agua en la zona de contrapendiente de la cuneta proyectada, generado por la presencia de lluvias, a la altura de la progresiva km. 4+150 aproximadamente.

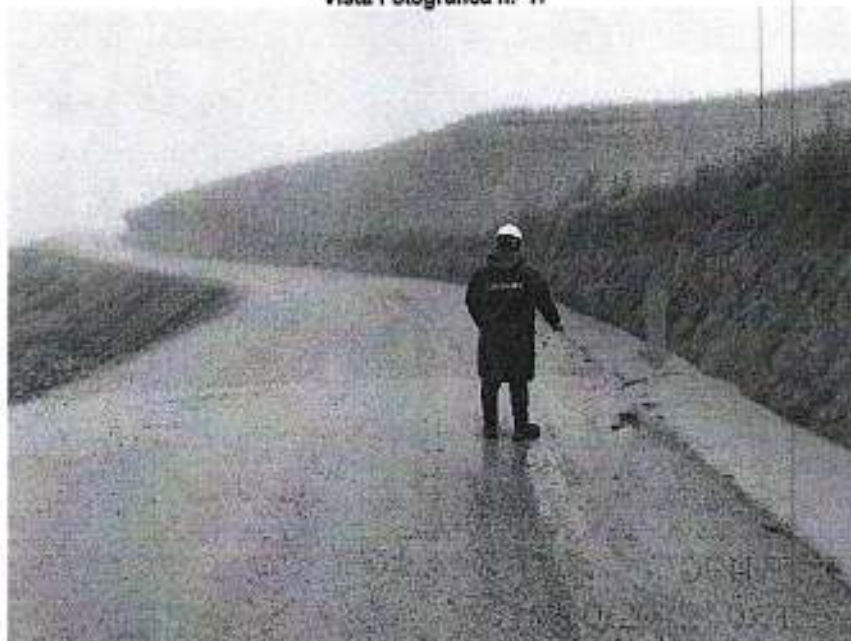
Vista Fotográfica n.º17

Se observó una zona de contrapendiente en la cuneta proyectada al margen derecho de la plataforma, a la altura de la progresiva km. 2+540 aproximadamente.

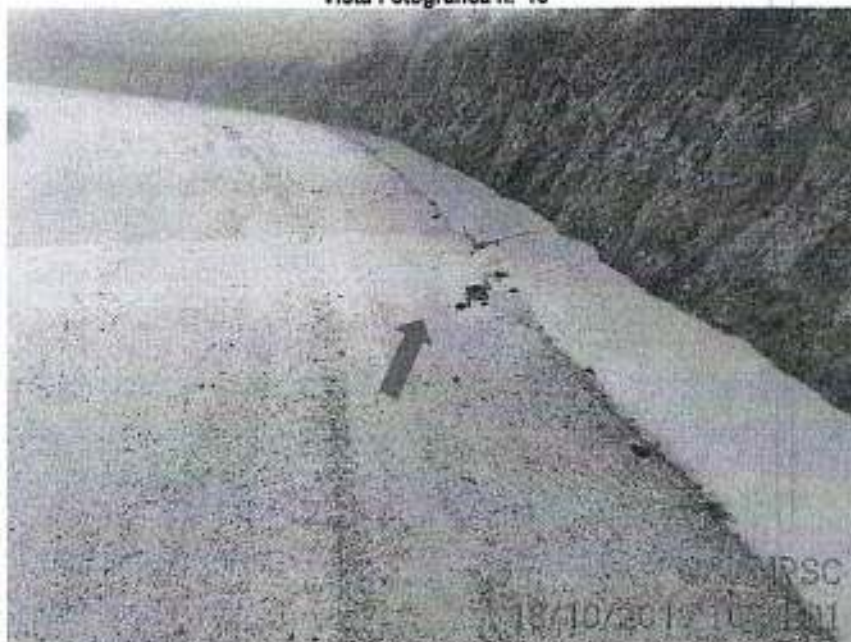
Vista Fotográfica n.º18

Se observó el estancamiento y rebalsamiento de agua en la zona de contrapendiente de la cuneta proyectada, generado por la presencia de lluvias, a la altura de la progresiva km. 2+540 aproximadamente.

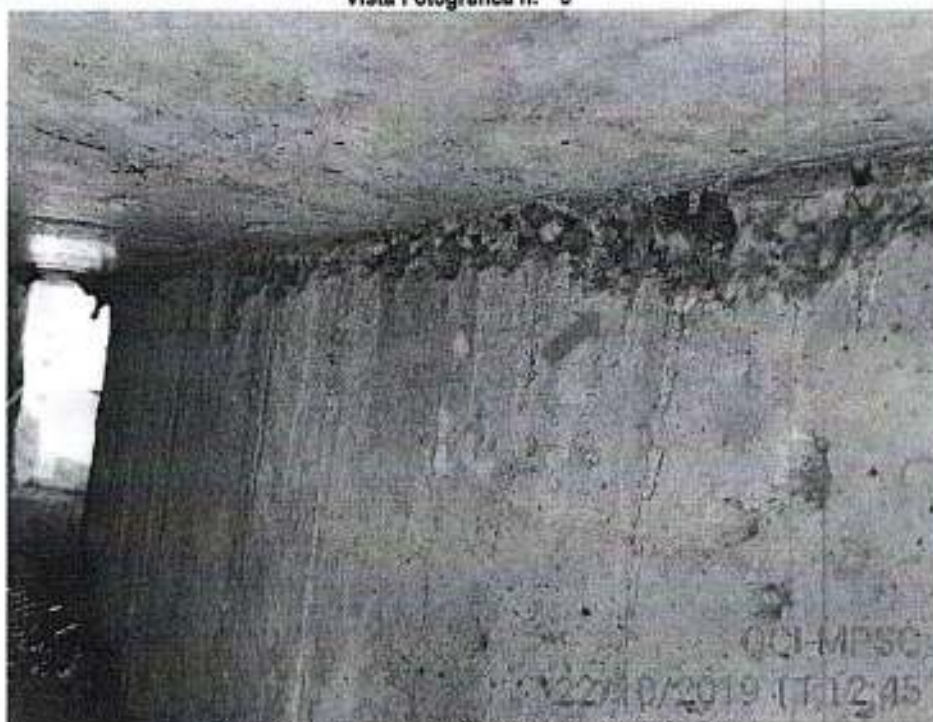
Vista Fotográfica n.º 5

Se observó que la parte de la pared de la alcantarilla presenta congrejas.

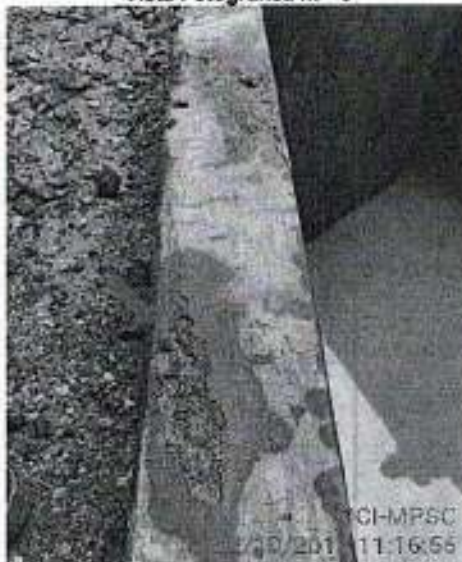
Vista Fotográfica n.º 9

El tarrajeo de la aleta de alcantarilla (de entrada) presenta segregación de material y piel de cocodrilo.

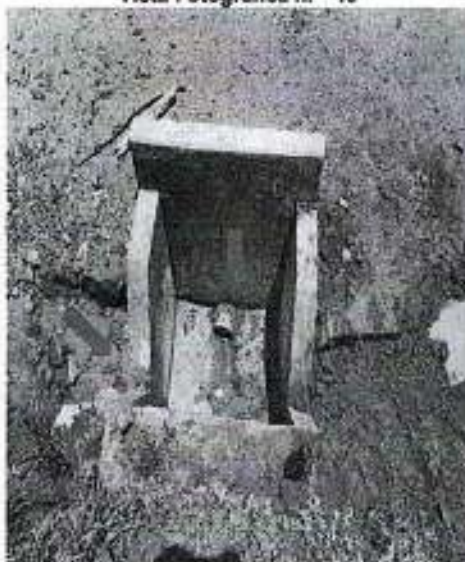
Vista Fotográfica n.º 10

4.2. Cambio de diseño de caja de pase ubicado en la progresiva km. 04+100 aproximadamente se ha colocado una tubería de PVC de  $\phi$  8", la caja de entrada tiene diseño para ingreso de agua de cuneta, no se ha construido la tapa de concreto, la caja de pase de salida no se ha construido un muro lateral y no cuenta con tapa de concreto; además presenta deficiencias en el proceso constructivo:

Cambio de diseño de caja de pase (de salida)

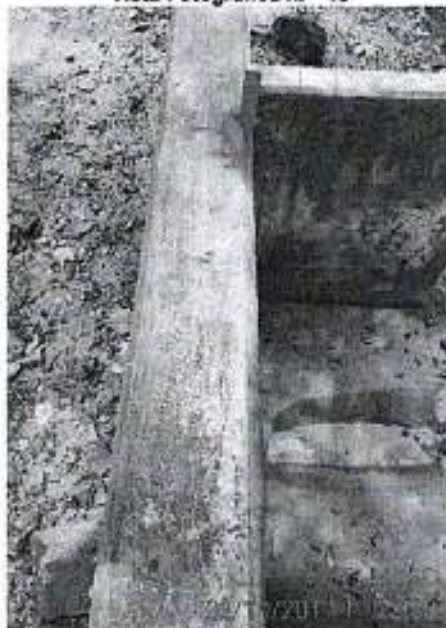
Vista Fotográfica n.º 13

El tarrajeo del muro de la caja de pase de salida presenta piel de cocodrilo

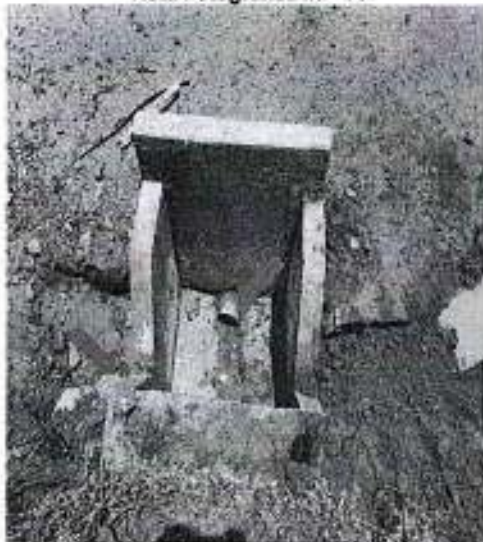
Vista Fotográfica n.º 14

- 4.3. Cambio de diseño de caja de pase ubicado en la progresiva km. 04+200 aproximadamente se ha colocado una tubería PVC de  $\varnothing 8"$ , la caja de entrada tiene diseño para ingreso de agua de cuneta, no se ha construido la tapa de concreto, la caja de salida solo se ha construido un muro; además presenta deficiencias en el proceso constructivo:

Cambio de diseño de caja de pase (de entrada)

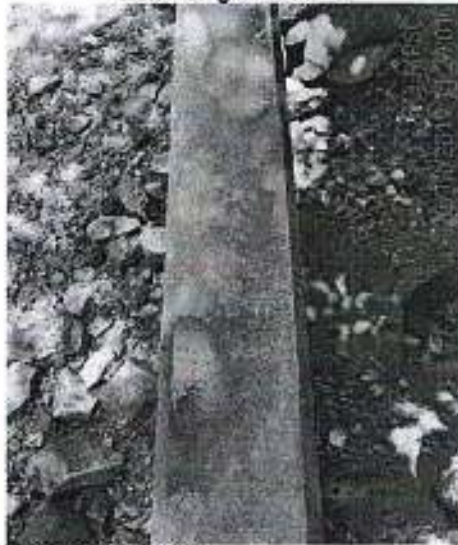
Vista Fotográfica n.º 17

Muro de caja de pase de salida, presenta piel de cocodrilo.

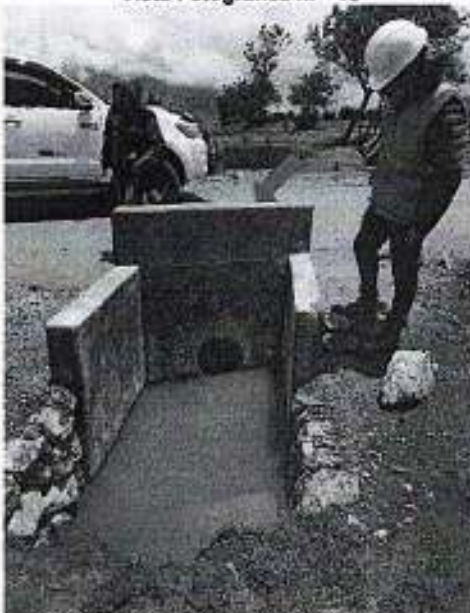
Vista Fotográfica n.º 18

4.4. se evidencio el cambio de diseño de caja de pase ubicado en la progresiva km. 04+340 aproximadamente; además, que no se ha construido un muro en las cajas de inspección de entrada y salida; así mismo, se observó que presenta empozamiento de agua por alteración de pendientes, también presenta deficiencias en el proceso constructivo:

Cambio de diseño de caja de inspección (entrada).

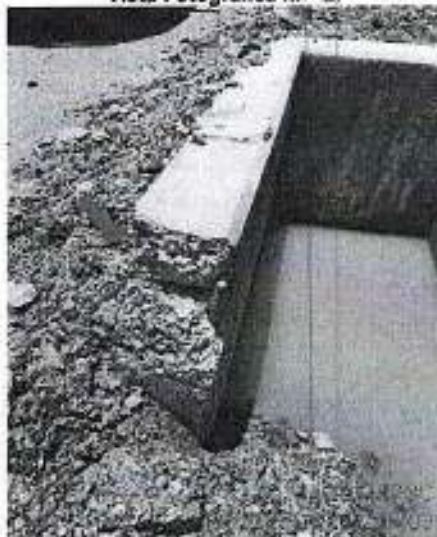
Vista Fotográfica n.º 27

Muro lateral de la caja de inspección de salida, presenta quebraduras y el acero se encuentra expuesto.

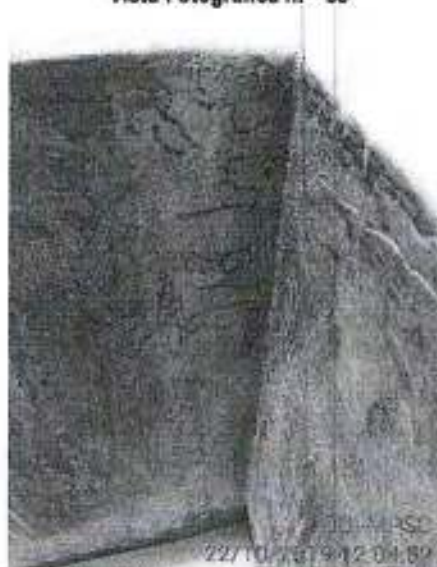
Vista Fotográfica n.º 33

Tarrajeo de caja de inspección presenta piel de cocodrilo.

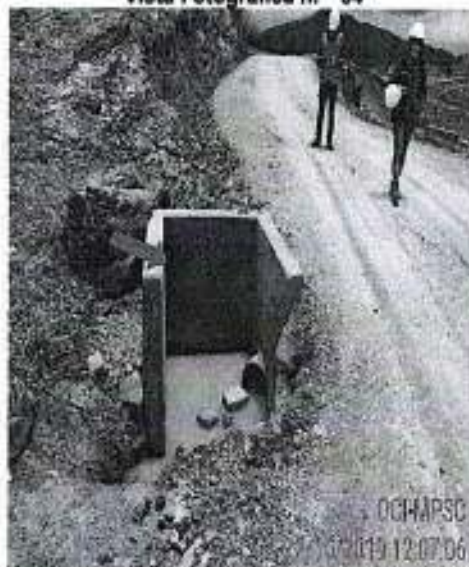
Vista Fotográfica n.º 34

- 4.8. Se evidenció el cambio de diseño de las cajas de pase ubicado en la progresiva km. 05+150 aproximadamente; no se construyó un muro y no se ha colocado las tapas de concreto; además presentan deficiencias en el proceso constructivo:

Cambio de diseño de caja de inspección entrante, no se construyó un muro y las tapas de concreto.

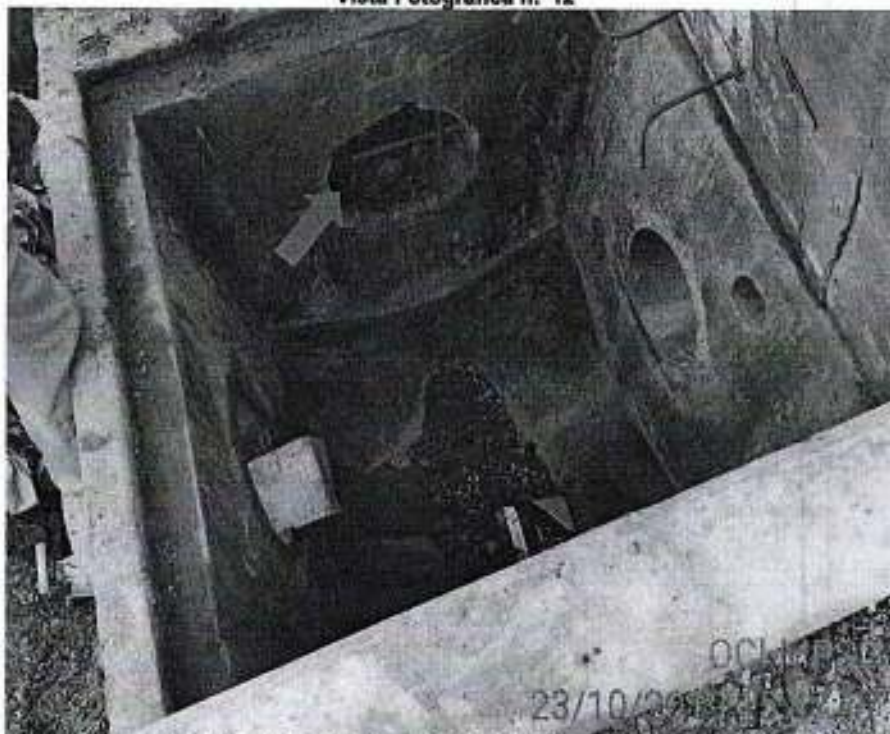
Vista Fotográfica n.º12

Se observó que en una de las paredes de la caja de inspección ubicada en el margen derecho de la plataforma a la altura de la progresiva km. 5+450 aprox., el acero se encontraba expuesto.

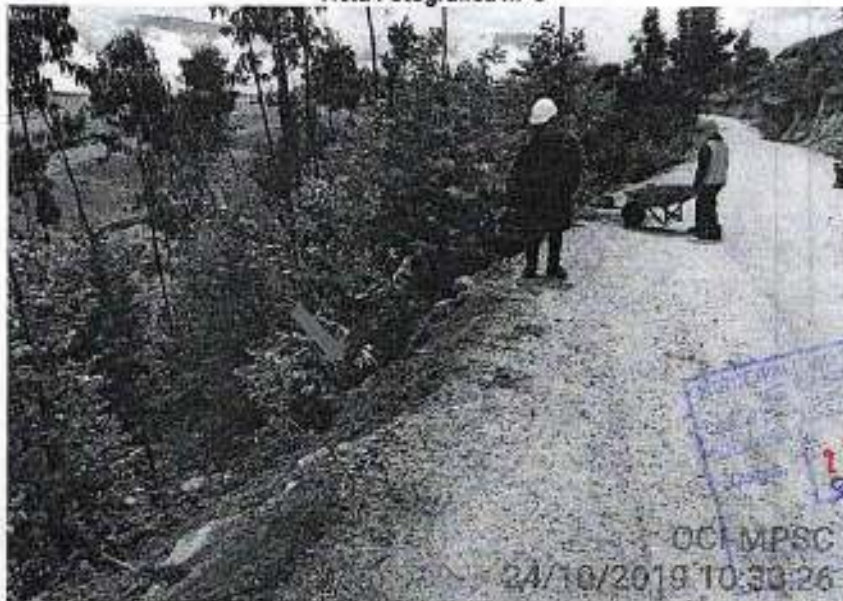
Vista Fotográfica n.º5

Se observó que los trabajos ejecutados de refino para la conformación de la cuneta proyectada, conllevaban eliminación de material excedente, el cual fue eliminado sobre la vegetación del talud aguas abajo de la plataforma.

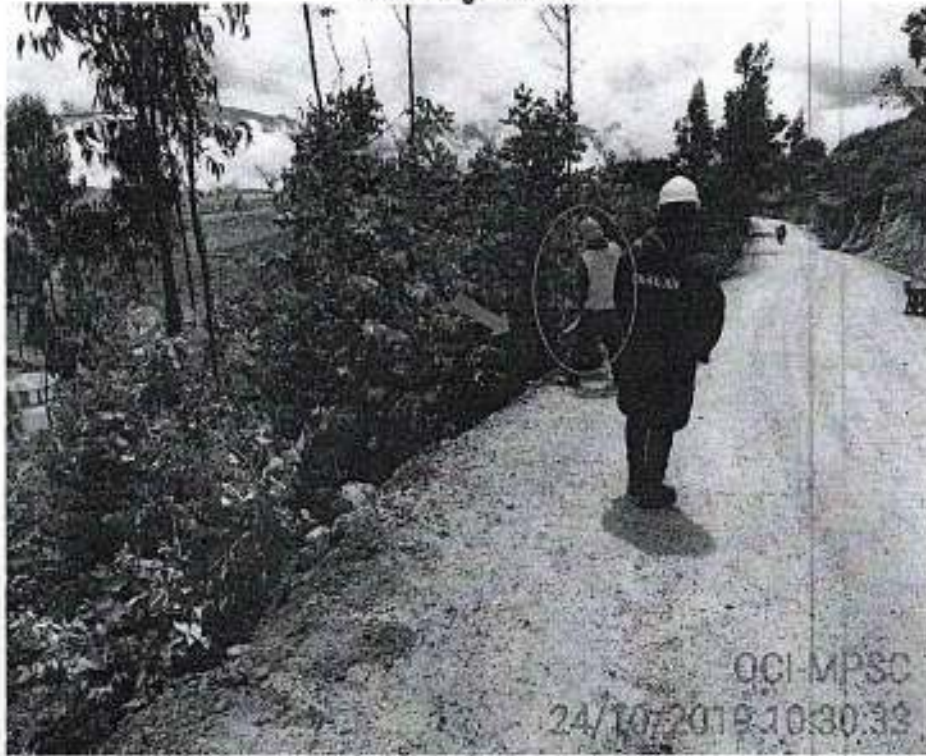
Vista Fotográfica n.º 6

Se evidenció que el material excedente fue eliminado sobre la vegetación del talud aguas abajo de la plataforma.

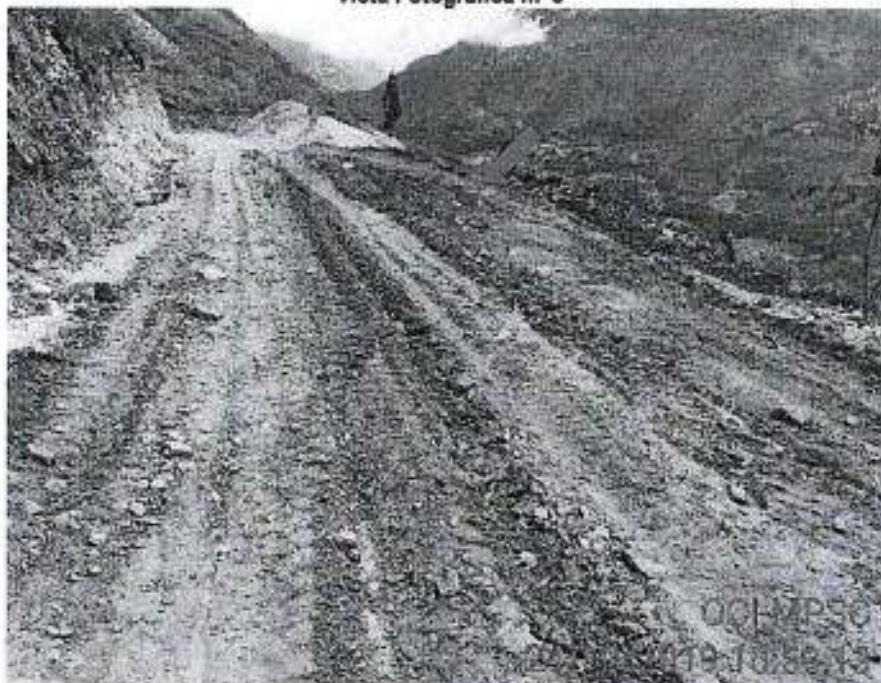
Vista Fotográfica n.º8

Se observó que el material granular de relleno para la subrasante se encontraba parcialmente saturado.
