**INFORME DE HITO DE CONTROL  
N° 056-2019-OCI/0419-SCC**

**“EJECUCIÓN Y SUPERVISIÓN DE LA OBRA  
MEJORAMIENTO DEL CAMINO VECINAL CURGOS,  
CUYUMALCA - YANAZARA, DISTRITO DE CURGOS,  
PROVINCIA DE SÁNCHEZ CARRIÓN - LA LIBERTAD;  
CON CÓDIGO DE INVERSIÓN N° 2377475, BAJO EL  
MARCO DE LA LEY N° 30556”**

**HITO DE CONTROL N° 5: VALORIZACIÓN DE OBRA N° 8 Y  
EJECUCIÓN CONTRACTUAL HASTA EL 25 DE OCTUBRE DE  
2019.**

**HUAMACHUCO, 5 DE NOVIEMBRE DE 2019**

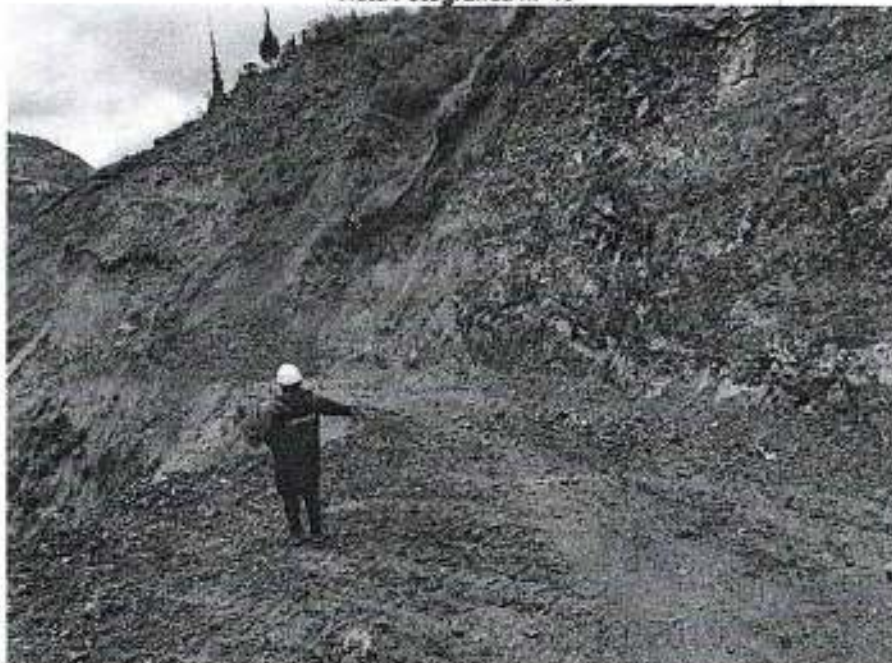
Vista Fotográfica n.º13

Se observó el trazo de los ejes de la plataforma generados por la topografía, así como el deslizamiento de material proveniente de taludes.
