**INFORME DE HITO DE CONTROL
N° 065-2019-OCI/0419-SCC**

**“EJECUCIÓN Y SUPERVISIÓN DE LA OBRA
MEJORAMIENTO DEL CAMINO VECINAL CURGOS,
CUYUMALCA - YANAZARA, DISTRITO DE CURGOS,
PROVINCIA DE SÁNCHEZ CARRIÓN - LA LIBERTAD;
CON CÓDIGO DE INVERSIÓN N° 2377475, BAJO EL
MARCO DE LA LEY N° 30556”**

**HITO DE CONTROL N° 6: VALORIZACIÓN DE OBRA N° 9 Y
EJECUCIÓN CONTRACTUAL HASTA EL 22 DE NOVIEMBRE DE
2019.**

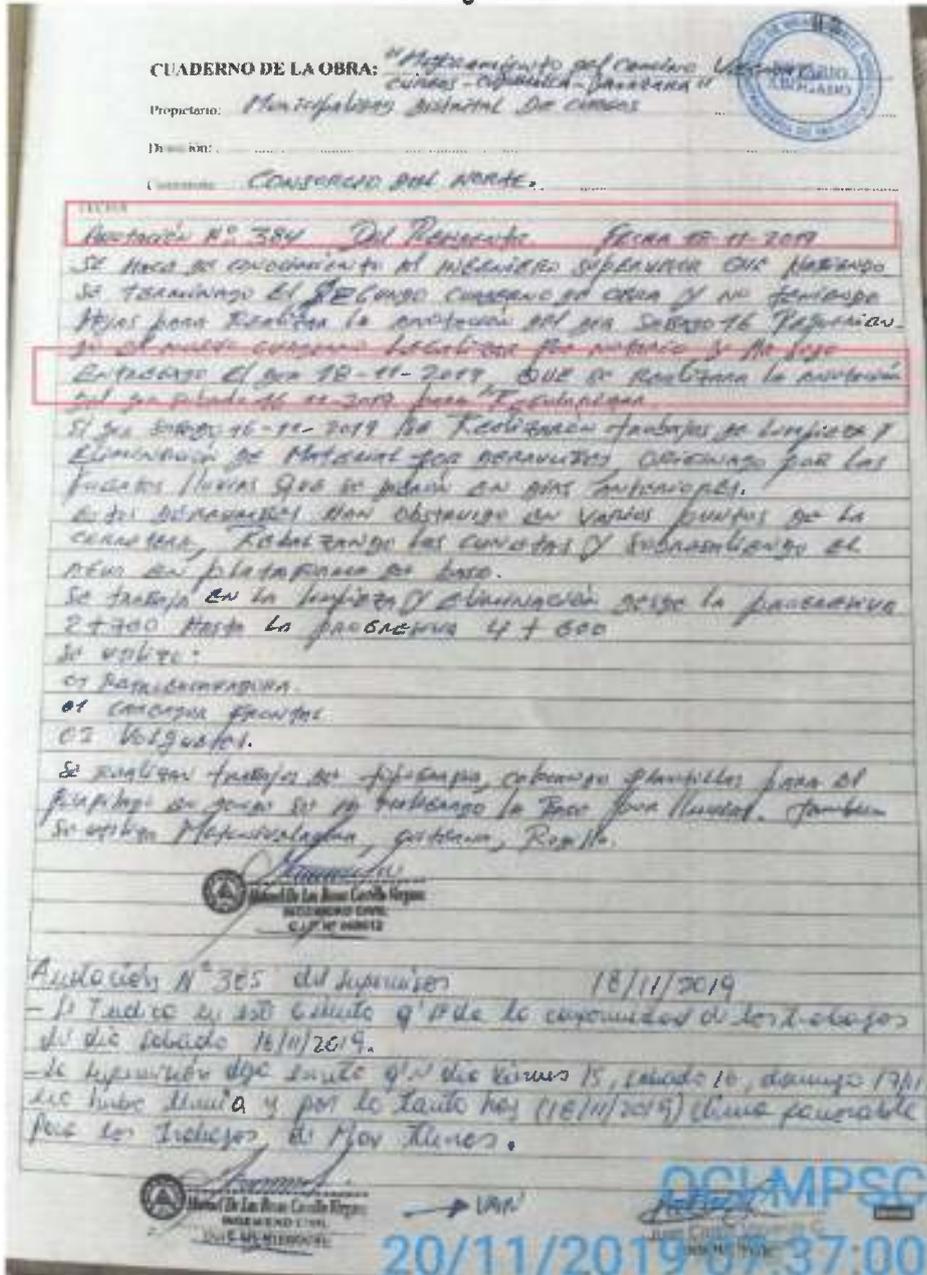
Vista Fotográfica n.º 1¹

Se evidenció la regularización de anotaciones de ocurrencias del día 16 de noviembre de 2019 en el asiento n.º 384 del residente y asiento n.º 385 del supervisor de fecha 18 de noviembre de 2019 respectivamente.

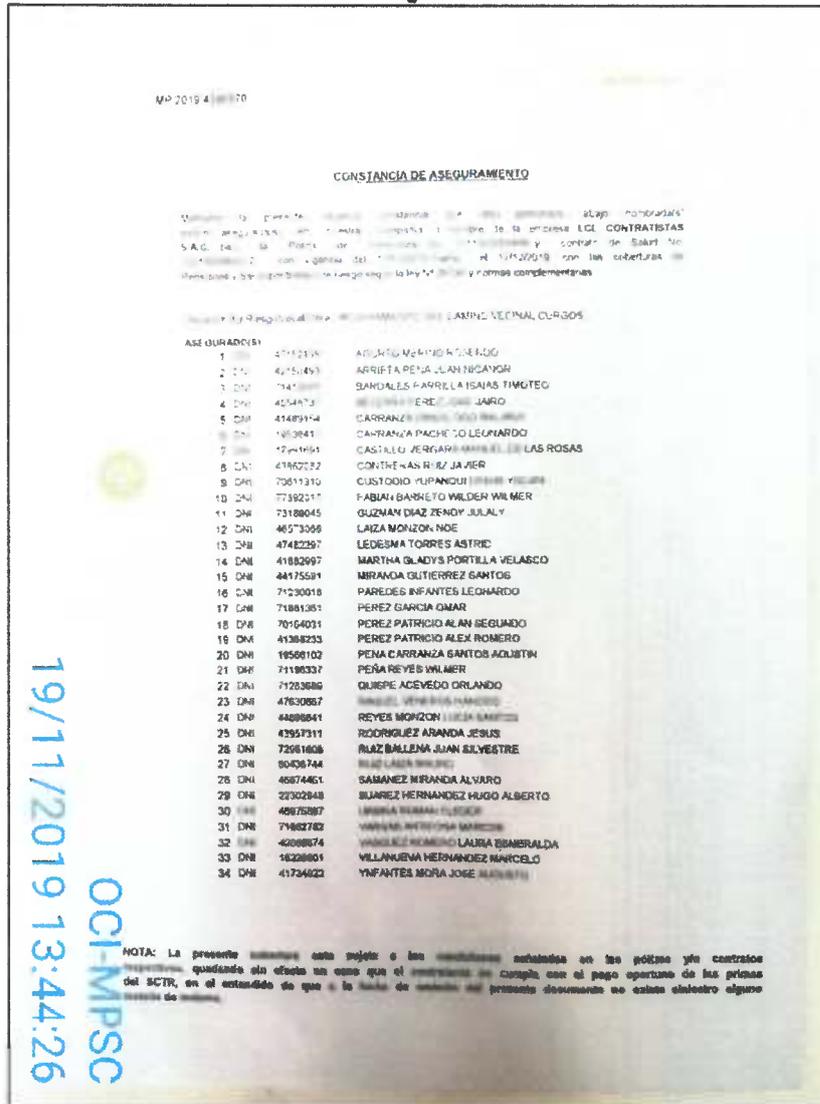
Vista Fotográfica n.° 4⁵

SCTR vigente desde 17 de noviembre de 2019 hasta el 16 de diciembre 2019.

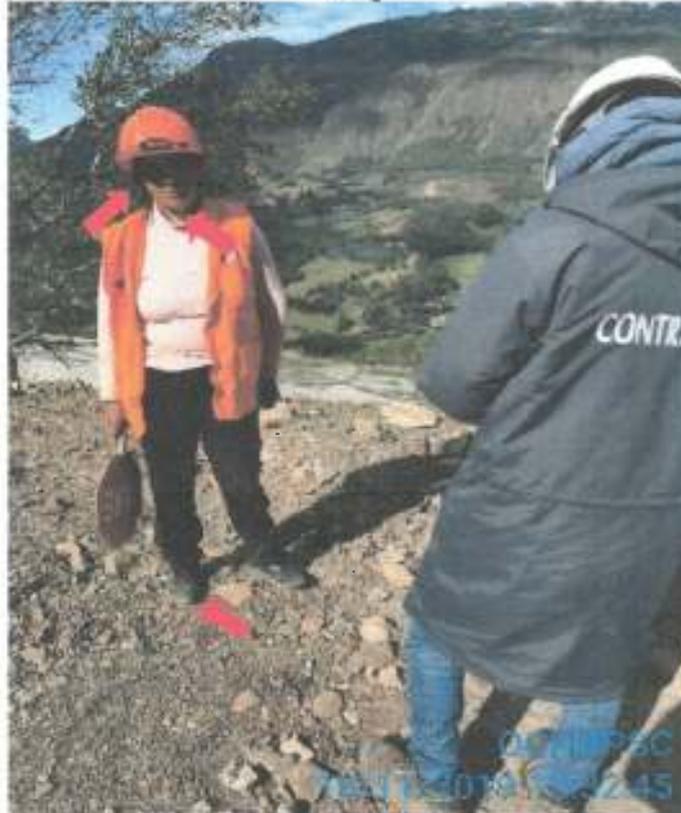
Vista Fotográfica n.º 5¹⁰

Vigía: Malvina Carranza Crisologo, no cuenta con zapatos puntera de acero, lentes de seguridad y protección respiratoria.

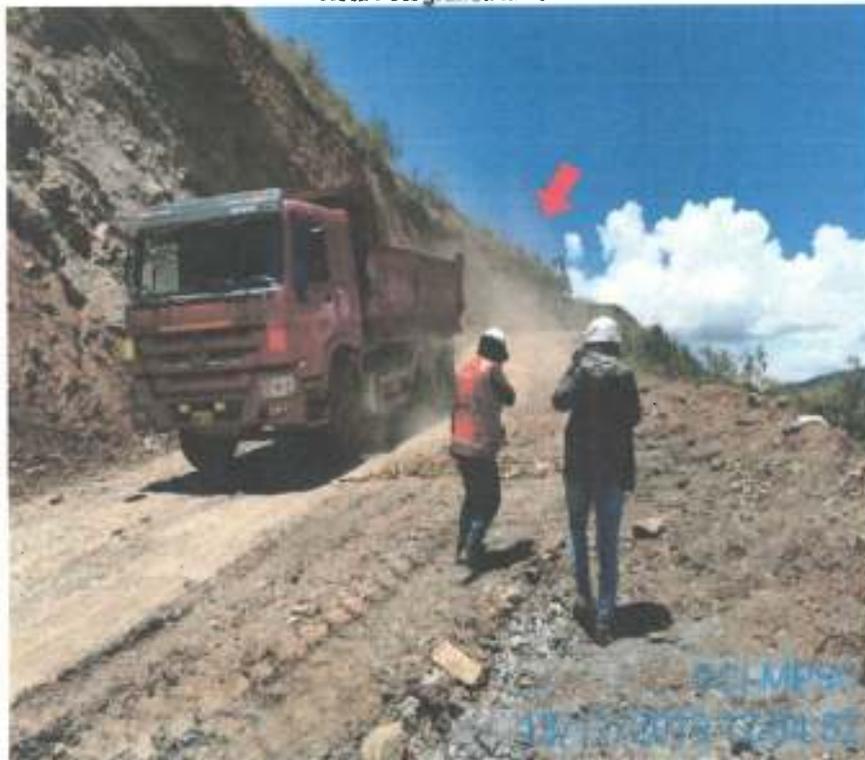
Vista Fotográfica n.° 8¹⁶

Se observó la suspensión de partículas de polvo en el aire, debido a un inadecuado control del mismo, mediante el rociamiento de la plataforma con agua.

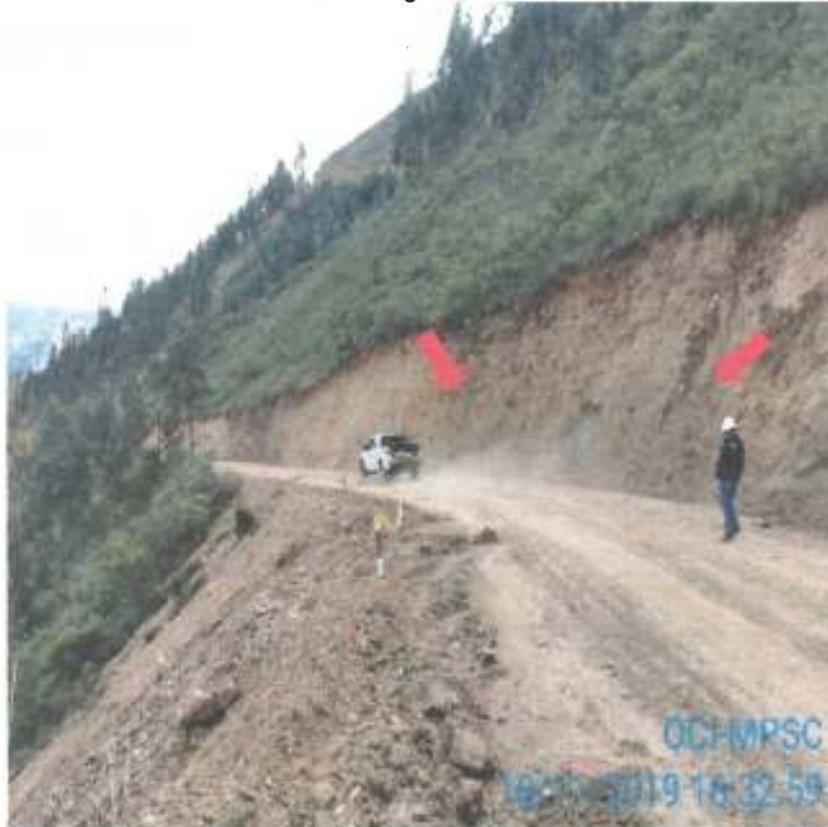
Vista Fotográfica n.º 917

No implementación de rociamiento de agua para mitigar la acción molesta del polvo.

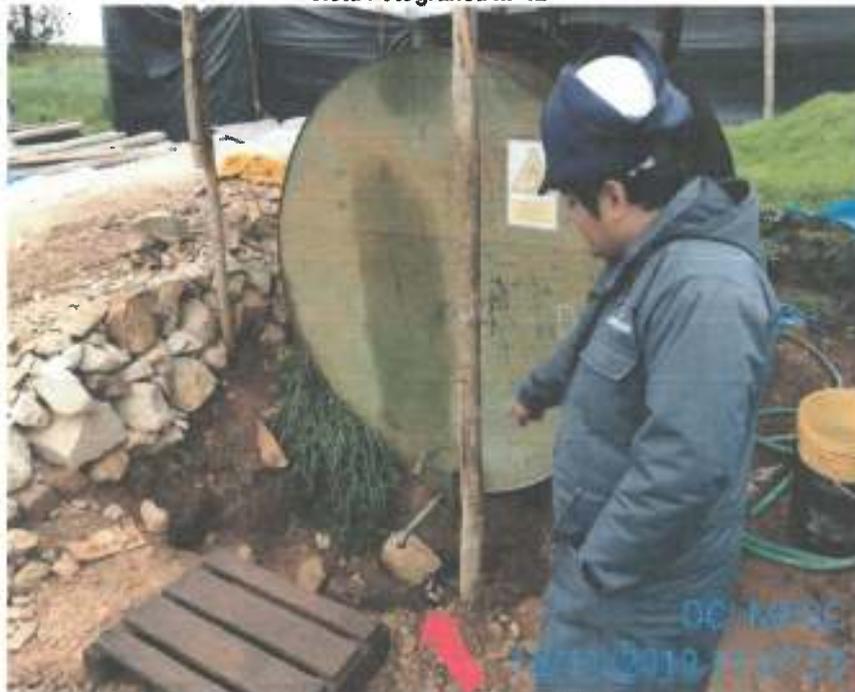
Vista Fotográfica n.º 12²¹

Zona donde se almacena el combustible.

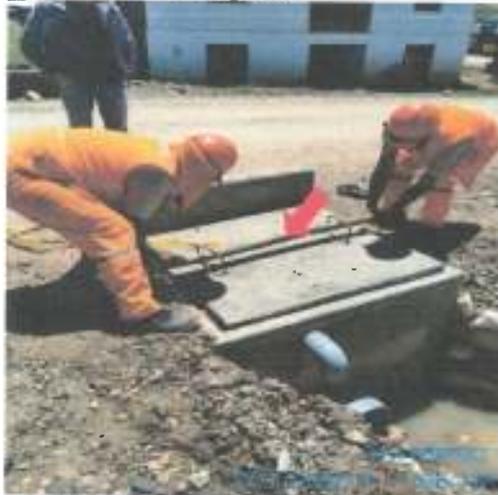
Vista Fotográfica n.º13²⁵

"8. Se observó las cajas de inspección de 02 pases de agua ejecutados por la empresa contratista a la altura de la progresiva km. 5+540 y km.5+450 aproximadamente, con la finalidad de evidenciar si se han subsanado las deficiencias plasmadas en el Acta de Inspección n.º 07-2019-MPSC/OCI-CC22 de 23 de octubre de 2019 del hito anterior, hallándose aun los deterioros generados por un incorrecto procedimiento constructivo:"

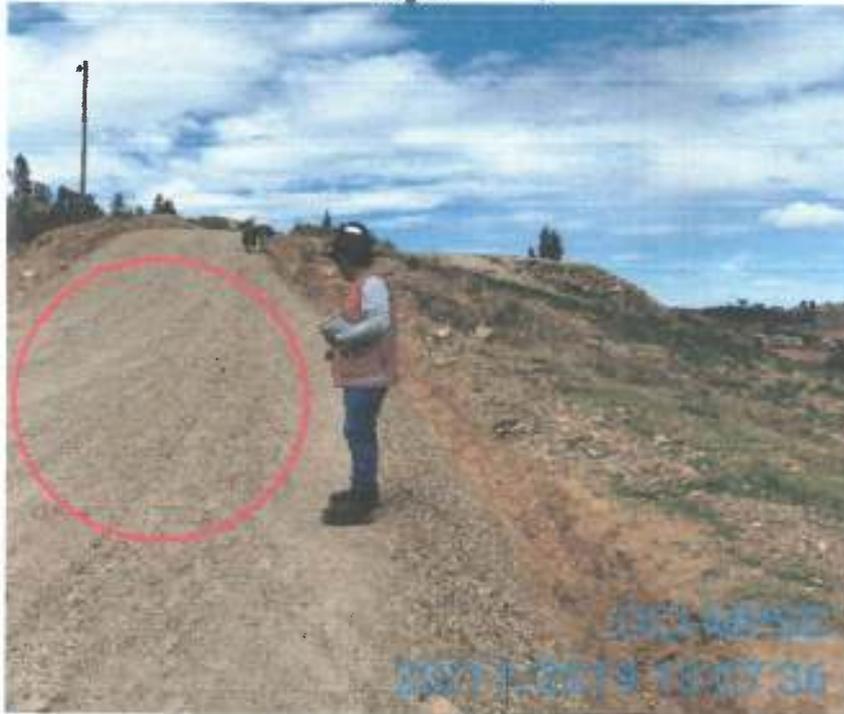
**Vista Fotográfica n.º 19³²**

Progresiva km. 1+750 a 1+840 aproximadamente, se evidenció presencia de desintegración de material granular en la calzada a nivel de base granular de la carretera.

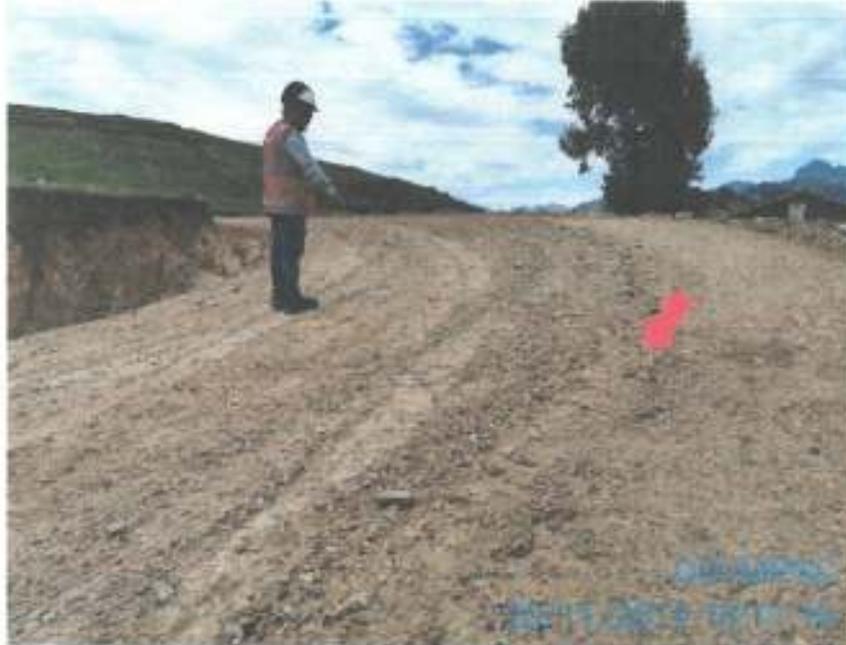
Vista Fotográfica n.º 20³³

Progresiva km. 2+940 a 3+000 aproximadamente, se evidenció presencia de desintegración de material granular y ahuellamiento en la calzada a nivel de base granular de la carretera.

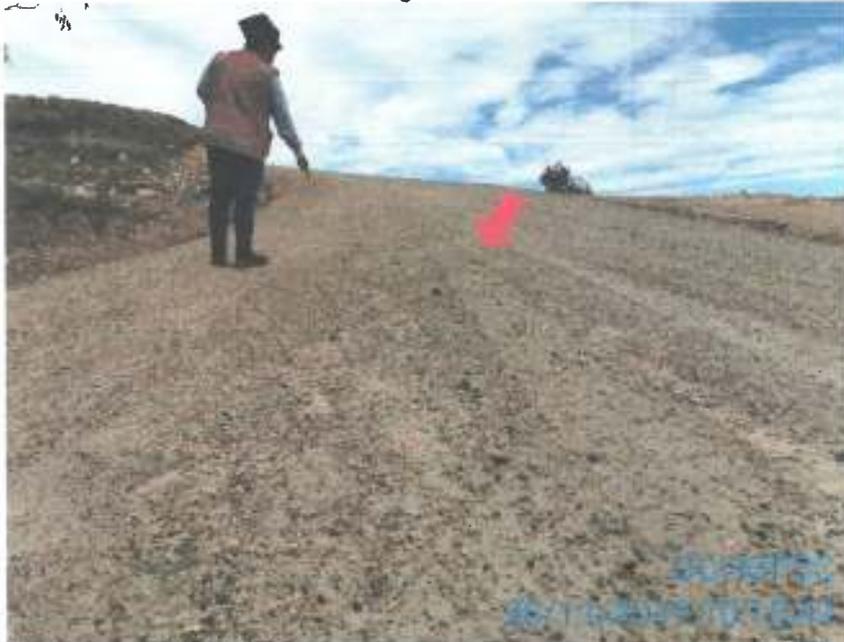
Vista Fotográfica n.º 23³⁶

Progresiva km. 3+540 a 3+580 aproximadamente, se evidenció presencia de desintegración de material granular y ahuellamiento en la calzada a nivel de base granular de la carretera.

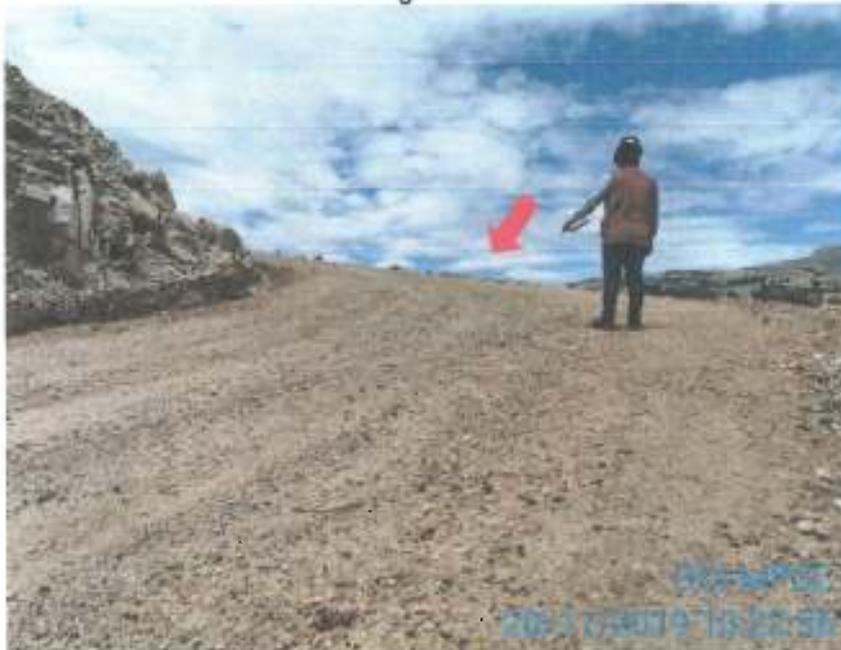
Vista Fotográfica n.º 24³⁷

Progresiva km. 5+820 a 5+920 aproximadamente, se evidenció presencia de desintegración de material granular y ahuellamiento en la calzada a nivel de base granular de la carretera.

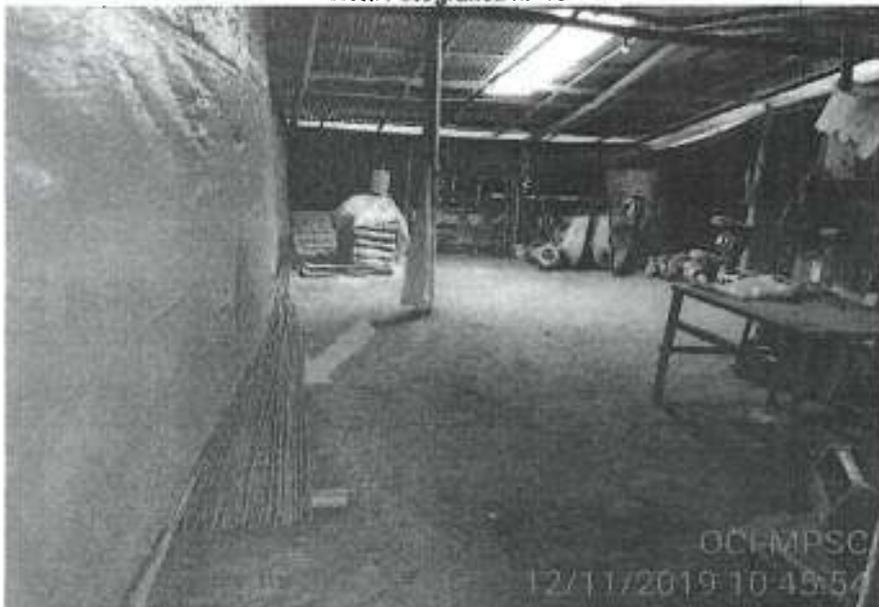
Vista Fotográfica n.º15

Se observó el almacenaje de las varillas de acero corrugado, así como el no almacenamiento del asfalto RC-250 y emulsión asfáltica tipo cqs - 1hp

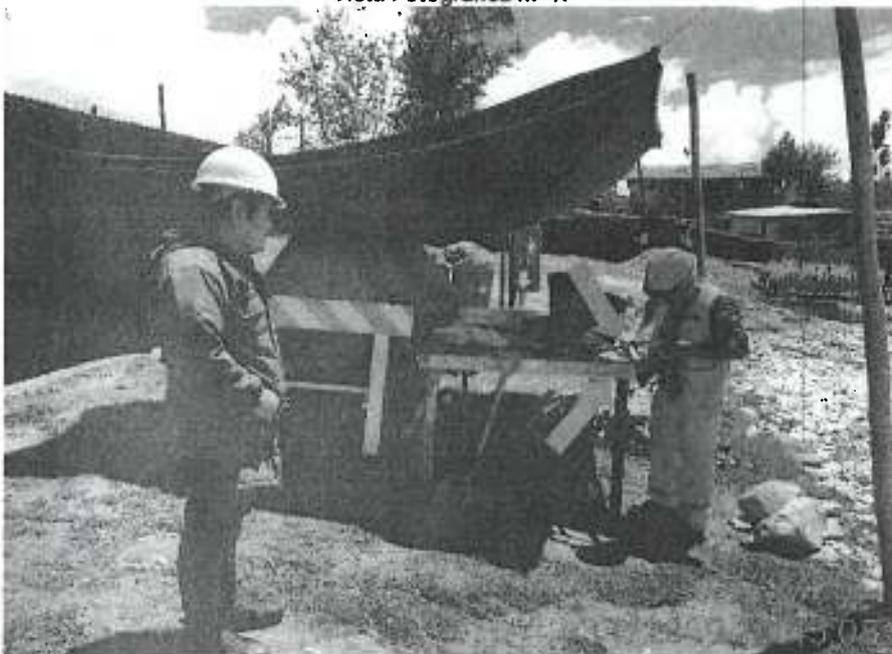
Vista Fotográfica n.º17

Se observó que el obrero José Augusto Ynfantes Mora con DNI n.º 7016403, estaba manipulando una sierra de mano, sin la utilidad de guantes de protección.

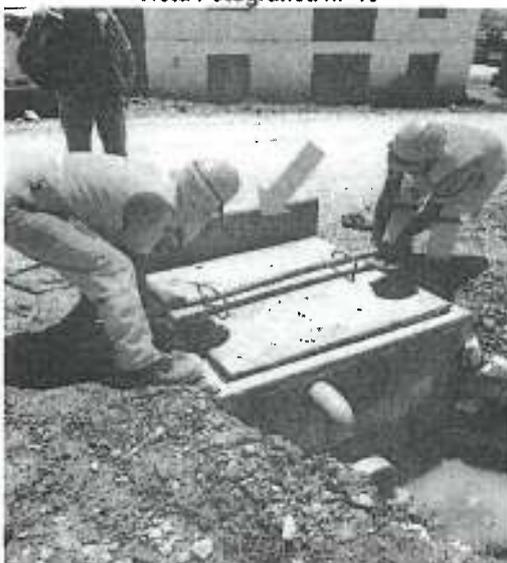
Vista Fotográfica n.º18

8. Se observó las cajas de inspección de 02 pases de agua ejecutados por la empresa contratista a la altura de la progresiva km. 5+540 y km.5+450 aproximadamente, con la finalidad de evidenciar si se han subsanado las observaciones plasmadas en el Acta de Inspección n.º 07-2019-MPSC/OCI-CC22 de 23 de octubre de 2019 correspondiente al hito anterior, hallándose aun los deterioros generados por un incorrecto procedimiento constructivo, así mismo el supervisor manifestó que: *"hasta la fecha la empresa contratista no ha levantado ninguna observación con respecto a las deficiencias en el proceso constructivo de las cajas de inspección"*.

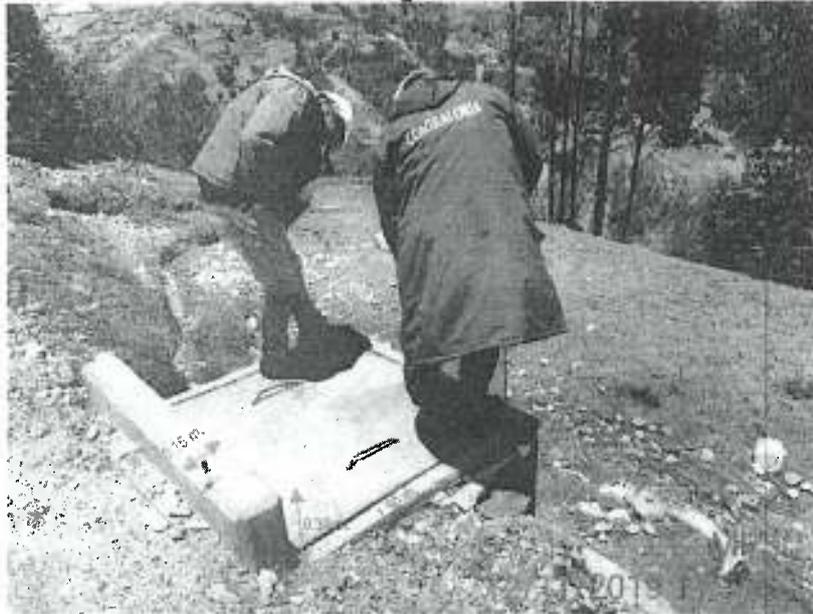
Vista Fotográfica n.º26

Se evidenció la caja de inspección ubicada en el margen derecho de la plataforma a la altura de la progresiva km. 6+140 aprox., de sección cuadrada y dimensiones de 1.30 m. x 1.30 m. con tapa de concreto.

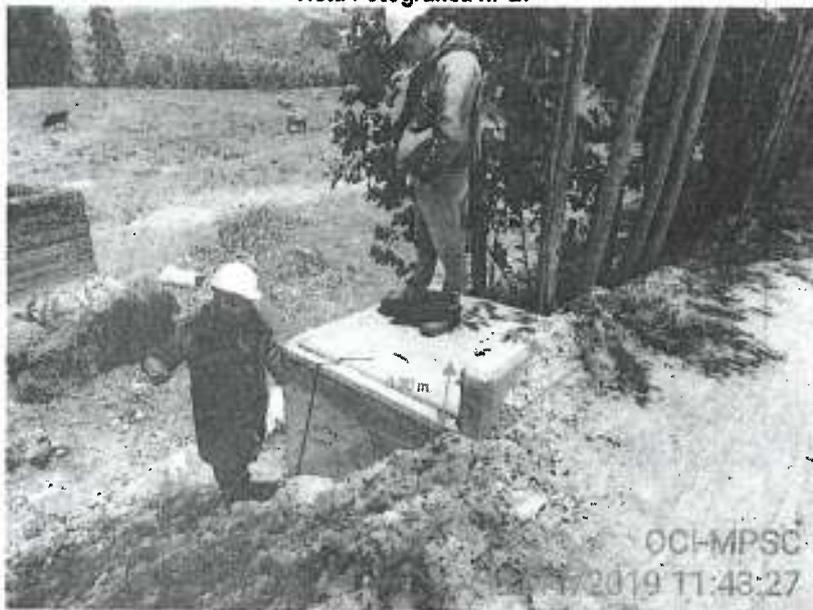
Vista Fotográfica n.º27

Se evidenció la caja de inspección ubicada en el margen izquierdo de la plataforma a la altura de la progresiva km. 5+700 aprox., de sección cuadrada y dimensiones de 1.30 m. x 1.30 m. con tapa de concreto.

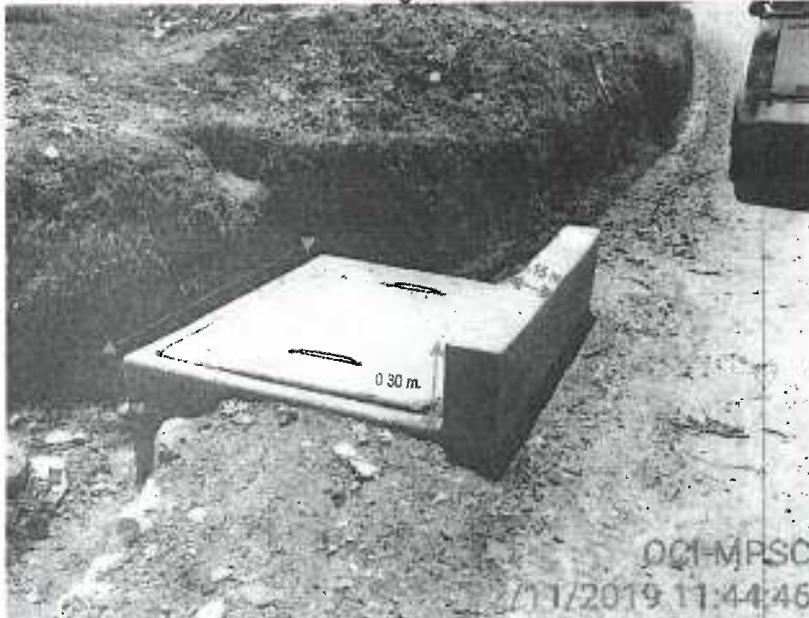
Vista Fotográfica n.º28

Se evidenció la caja de inspección ubicada en el margen derecho de la plataforma a la altura de la progresiva km 5+700 aprox. de sección cuadrada y dimensiones de 1.30 m. x 1.30 m. con tapa de concreto.

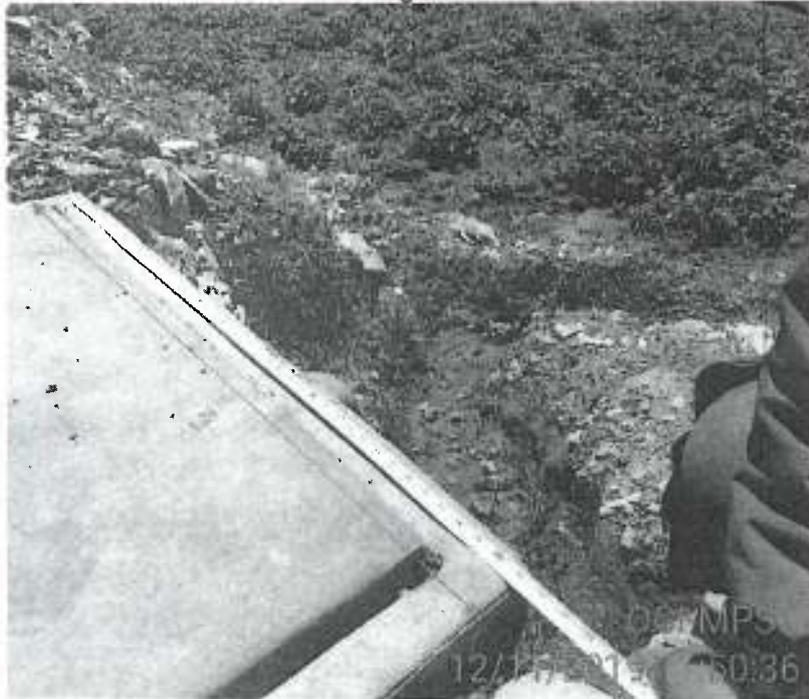
Vista Fotográfica n.º32

Se evidenció la caja de inspección ubicada en el margen izquierdo de la plataforma a la altura de la progresiva km. 5+450 aprox., de dimensiones de 1.24 m. x 1.30 m. con tapa de concreto.

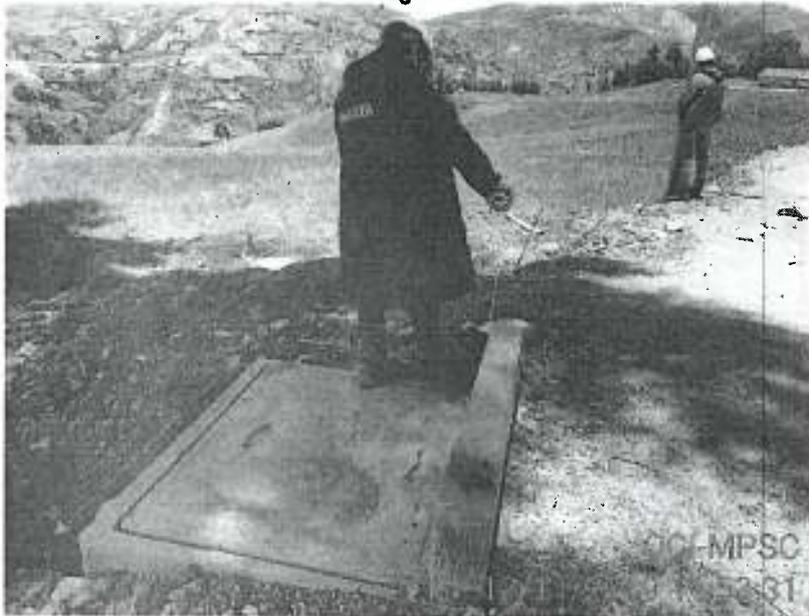
Vista Fotográfica n.º34

Se evidenció la caja de inspección ubicada en el margen derecho de la plataforma a la altura de la progresiva km. 5+310 aprox., de sección cuadrada y dimensiones de 1.30 m. x 1.30 m. con tapa de concreto.

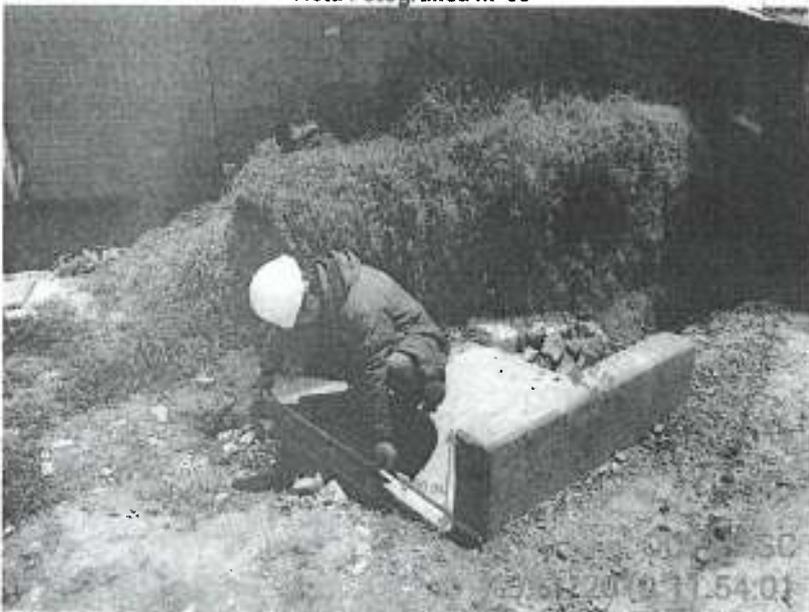
Vista Fotográfica n.º35

Se evidenció la caja de inspección ubicada en el margen izquierdo de la plataforma a la altura de la progresiva km. 5+310 aprox., de sección cuadrada y dimensiones de 1.30 m. x 1.30 m. con tapa de concreto.

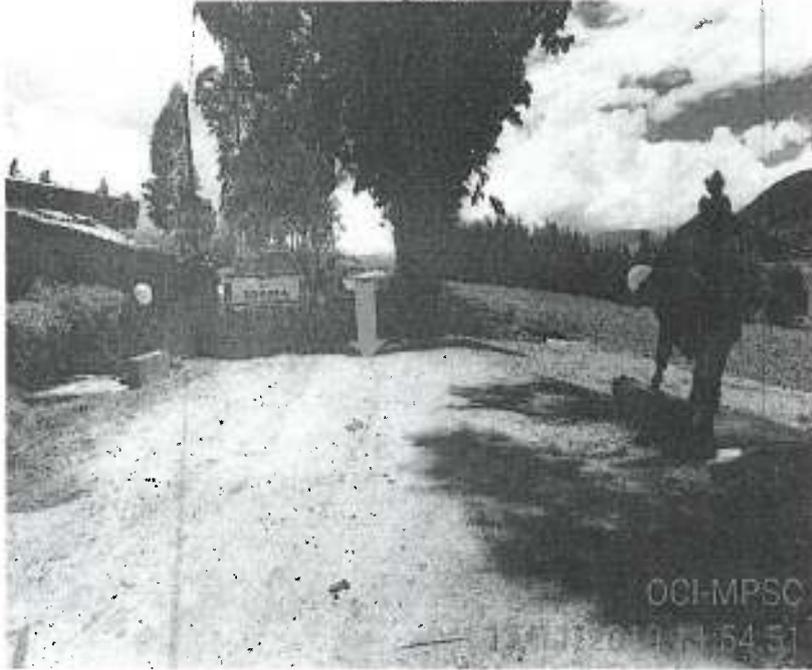
Vista Fotográfica n.º36

Se evidenció una distancia de 7.00 m. aproximadamente, entre la caja de entrada y salida del caudal.

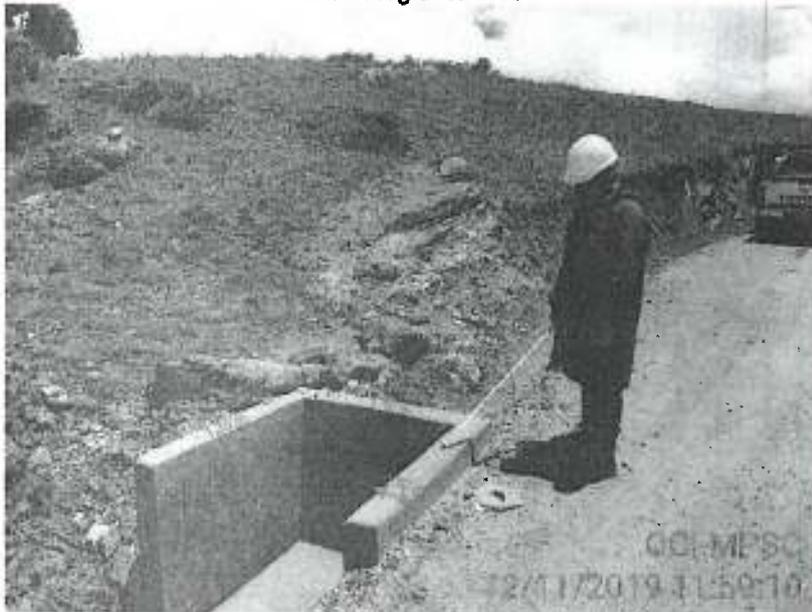
Vista Fotográfica n.º 37

Se evidenció la caja de inspección ubicada en el margen derecho de la plataforma a la altura de la progresiva km. 5+150 aprox., de sección en "u" y de dimensiones de 1.30 m. x 1.30 m. sin tapa de concreto.

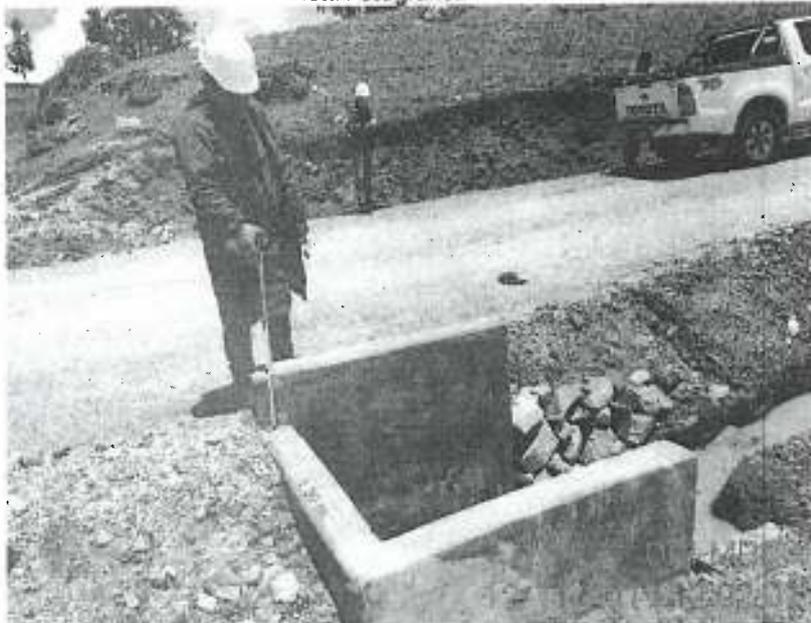
Vista Fotográfica n.º 38

Se evidenció la caja de inspección ubicada en el margen izquierdo de la plataforma a la altura de la progresiva km. 5+150 aprox., de sección en "u" y de dimensiones de 1.30 m. x 1.30 m. sin tapa de concreto.

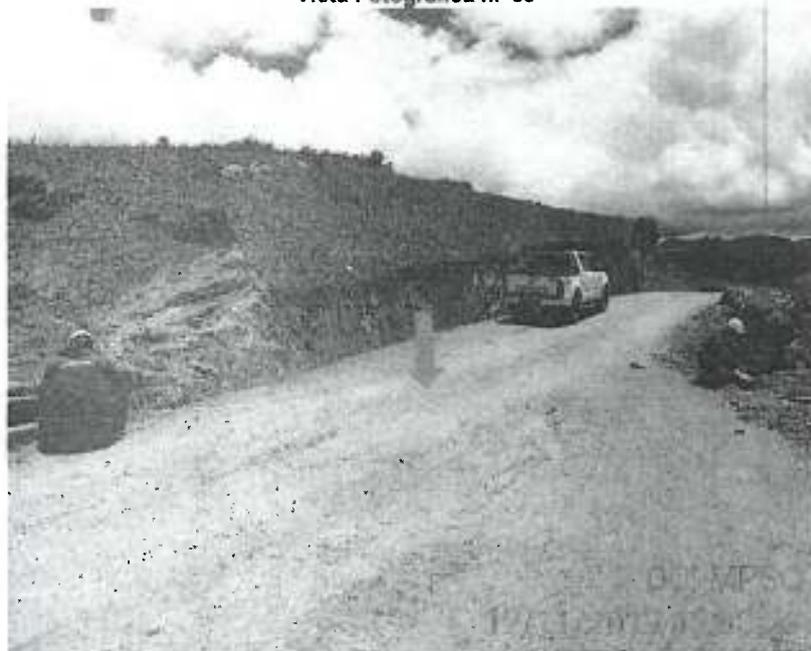
Vista Fotográfica n.º 39

Se evidenció una distancia de 9 15 m. aproximadamente, entre la caja de entrada y salida del caudal.

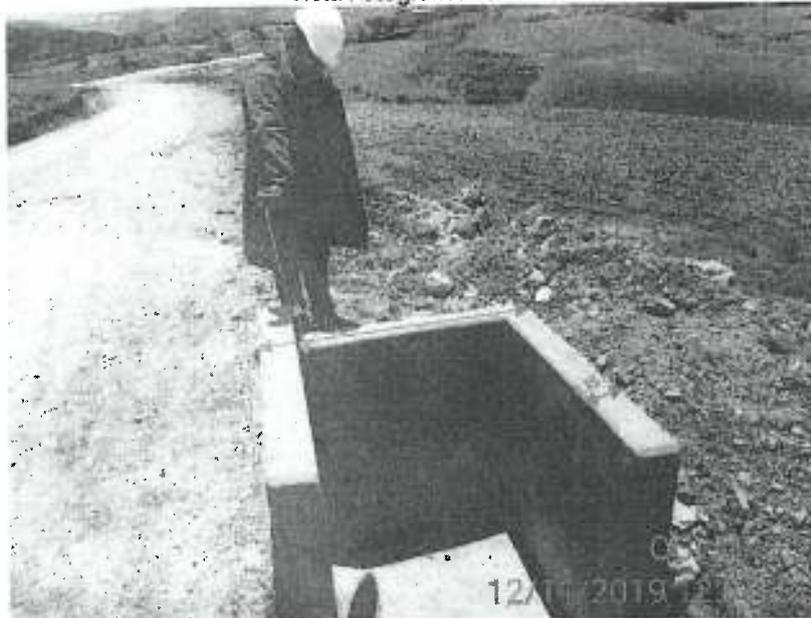
Vista Fotográfica n.º 40

Se evidenció la caja de inspección ubicada en el margen izquierdo de la plataforma a la altura de la progresiva km. 5+060 aprox., de sección en "u" y de dimensiones de 1.30 m. x 1.30 m. sin tapa de concreto

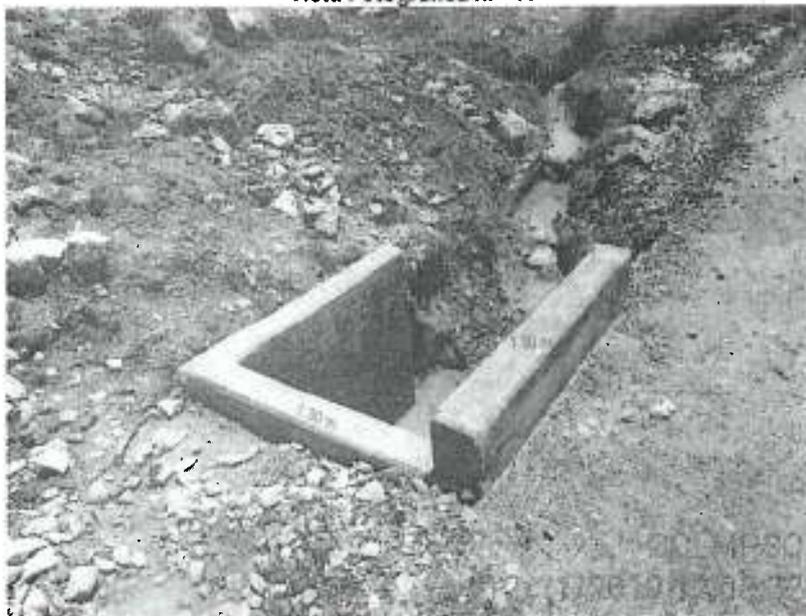
Vista Fotográfica n.º 41

Se evidenció la caja de inspección ubicada en el margen derecho de la plataforma a la altura de la progresiva km. 5+060 aprox., de sección en "u" y de dimensiones de 1.30 m. x 1.30 m. sin tapa de concreto.

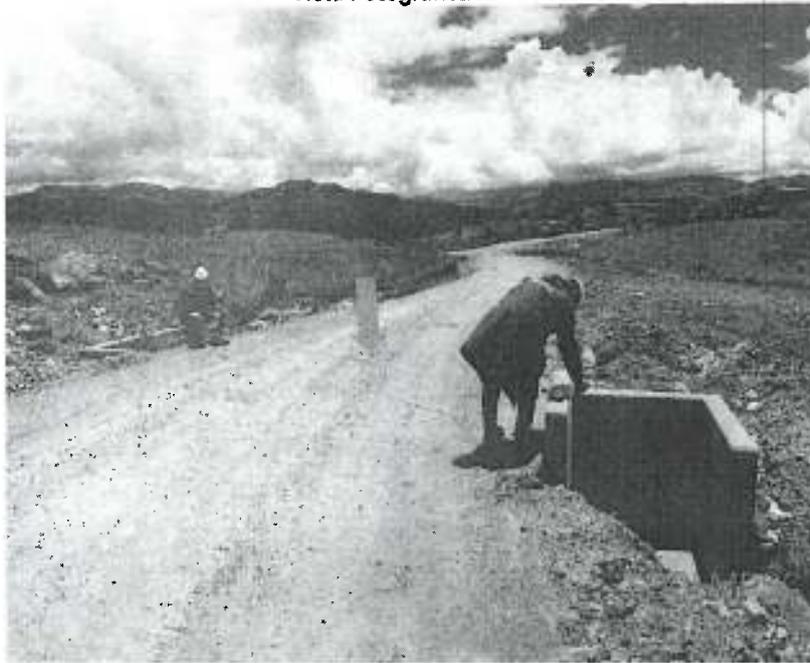
Vista Fotográfica n.º42

Se evidenció una distancia de 6.95 m. aproximadamente, entre la caja de entrada y salida del caudal.

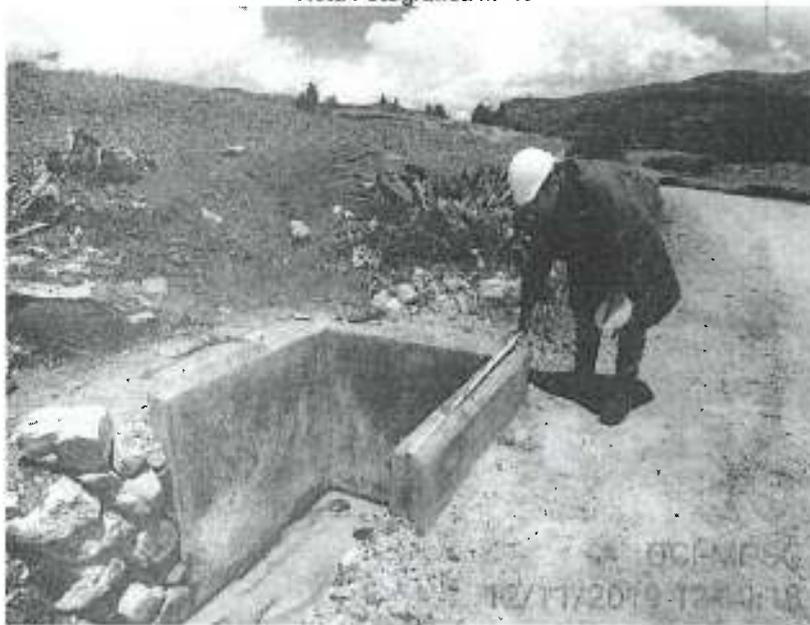
Vista Fotográfica n.º43

Se evidenció la caja de inspección ubicada en el margen izquierdo de la plataforma a la altura de la progresiva km. 4+500 aprox., de sección en "u" y de dimensiones de 1.30 m. x 1.30 m. sin tapa de concreto.

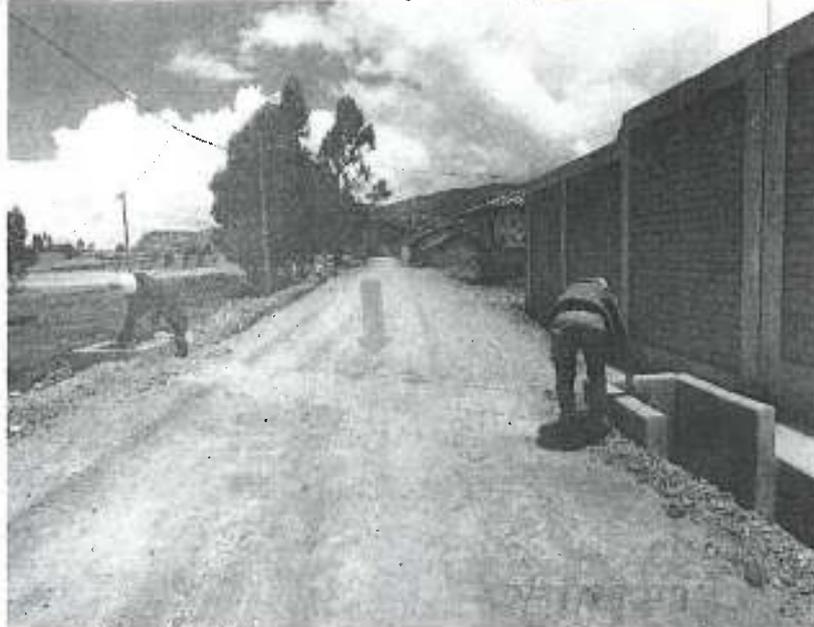
Vista Fotográfica n.º 48

Se evidenció una distancia de 6.40 m. aproximadamente, entre la caja de entrada y salida del caudal.

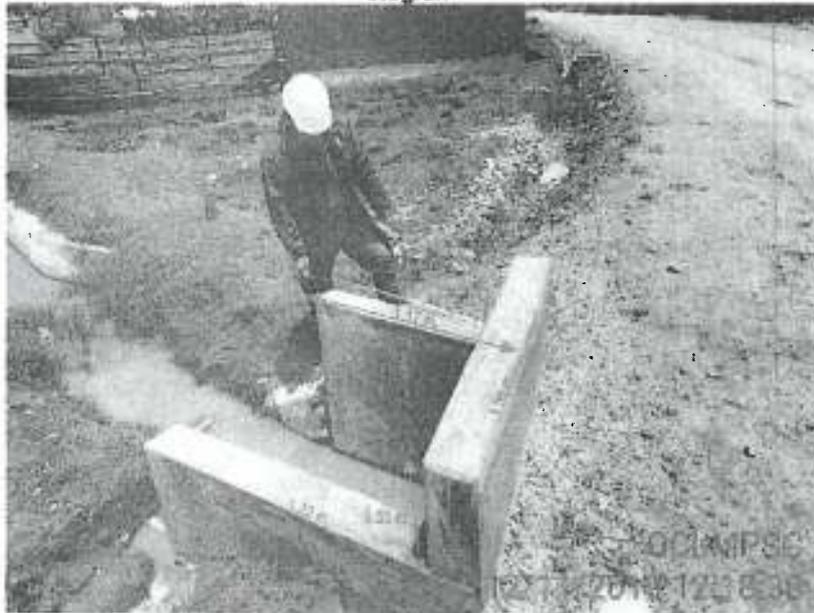
Vista Fotográfica n.º 49

Se evidenció la caja de inspección ubicada en el margen izquierdo de la plataforma a la altura de la progresiva km. 4+340 aprox., de sección en "u" y de dimensiones de 1.17 m. x 1.22 m. y 1.30 m. sin tapa de concreto.

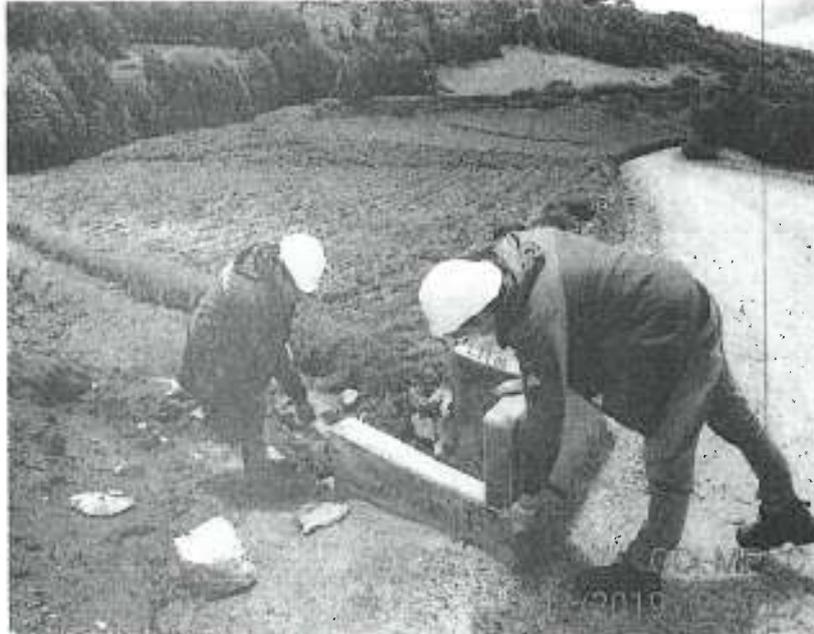
Vista Fotográfica n.º 50

Se evidenció la caja de inspección ubicada en el margen derecho de la plataforma a la altura de la progresiva km. 4+340 aprox., de sección en "u" y de dimensiones de 1.22 m. x 1.11 m. y 1.30 m. sin tapa de concreto.

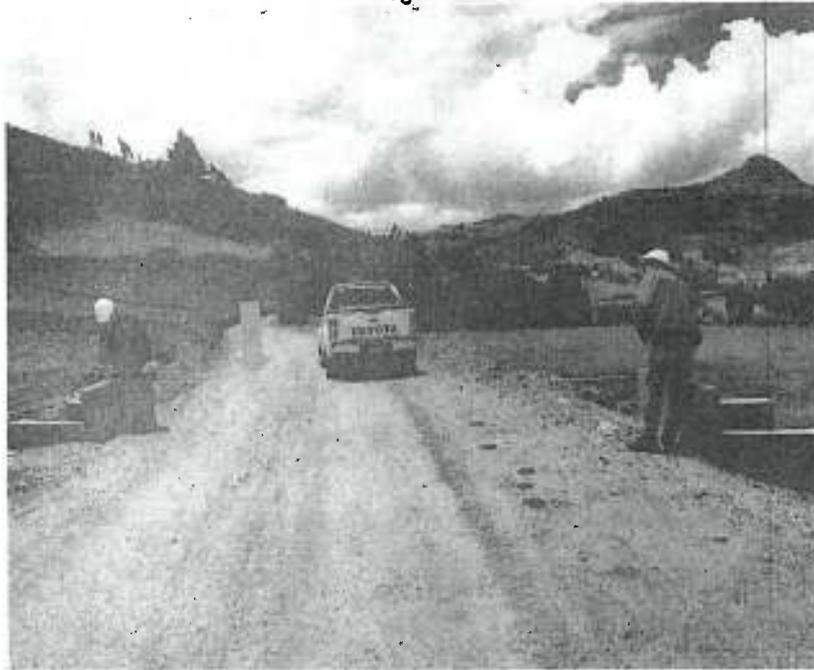
Vista Fotográfica n.º 51

Se evidenció una distancia de 6.40 m. aproximadamente, entre la caja de entrada y salida del caudal.

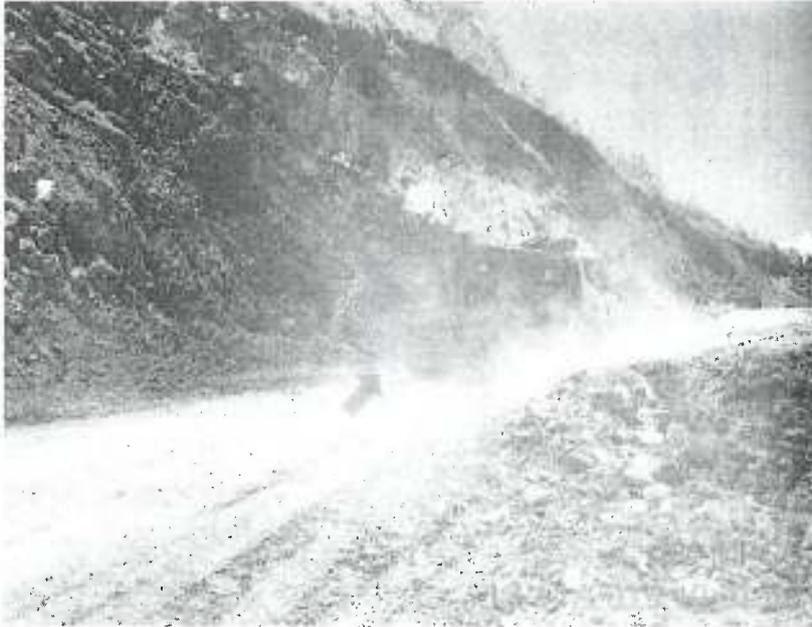
Vista Fotográfica n.º 15

Se observó la suspensión de partículas de polvo en el aire, debido a un inadecuado control de este, mediante el rociamiento de la plataforma con agua.

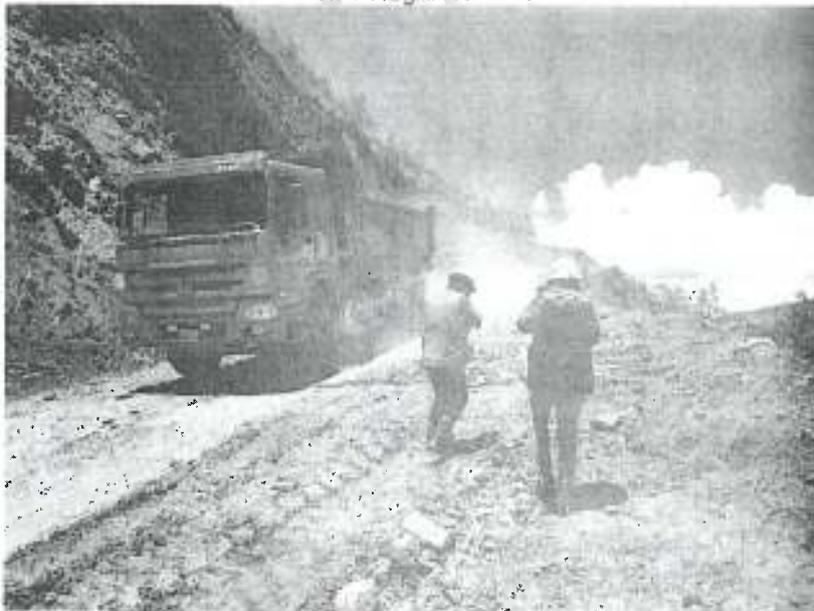
Vista Fotográfica n.º 16

Se observó la suspensión de partículas de polvo en el aire, debido a un inadecuado control del mismo, mediante el rociamiento de la plataforma con agua.

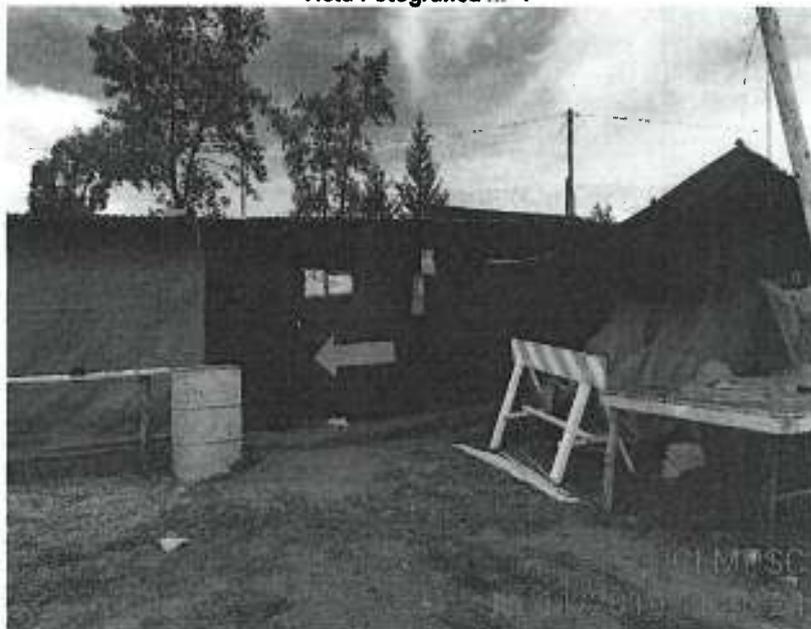
Vista Fotográfica n.º4

Se observó que las instalaciones del almacén de obra se encontraron cerradas sin ningún responsable a cargo.

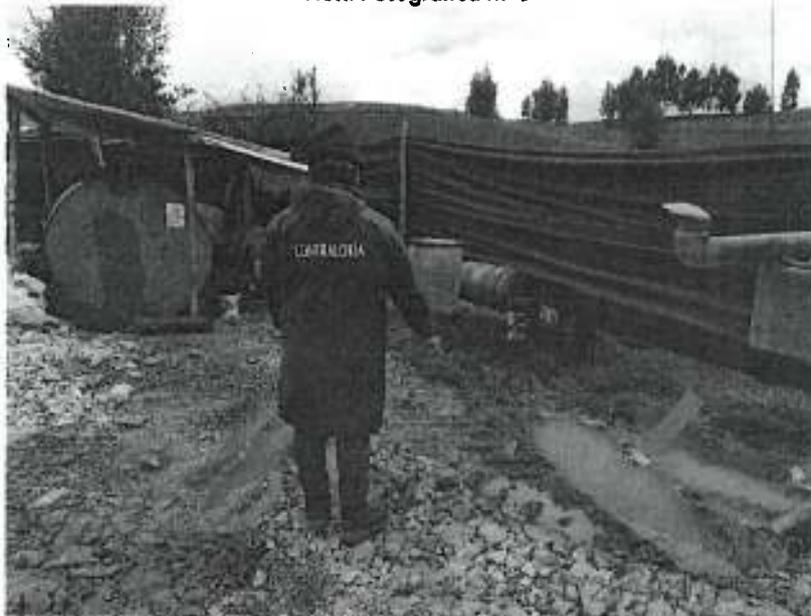
Vista Fotográfica n.º5

Inadecuadas condiciones donde se manipula el combustible en las instalaciones del campamento de obra.

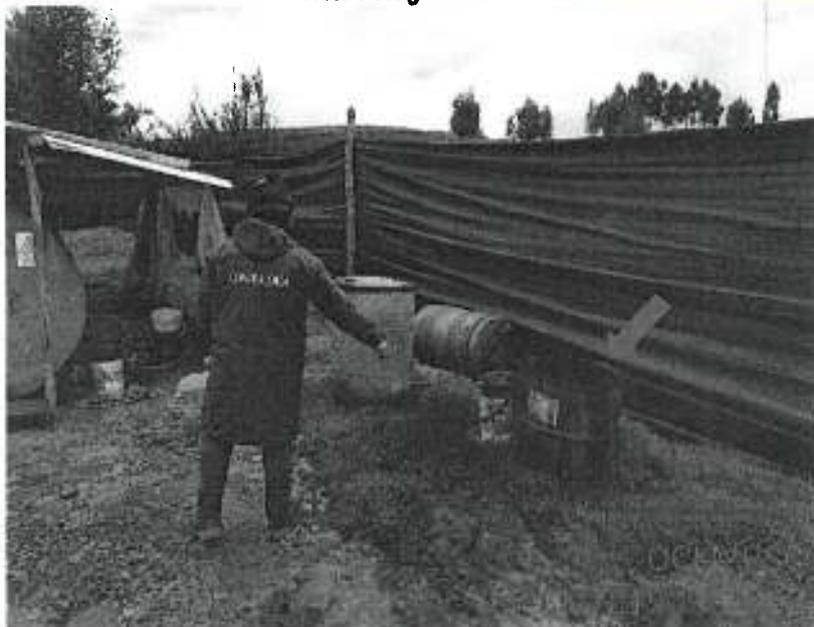
Vista Fotográfica n.º6

Los recipientes donde se manipula el combustible no se encuentran rotulados adecuadamente.

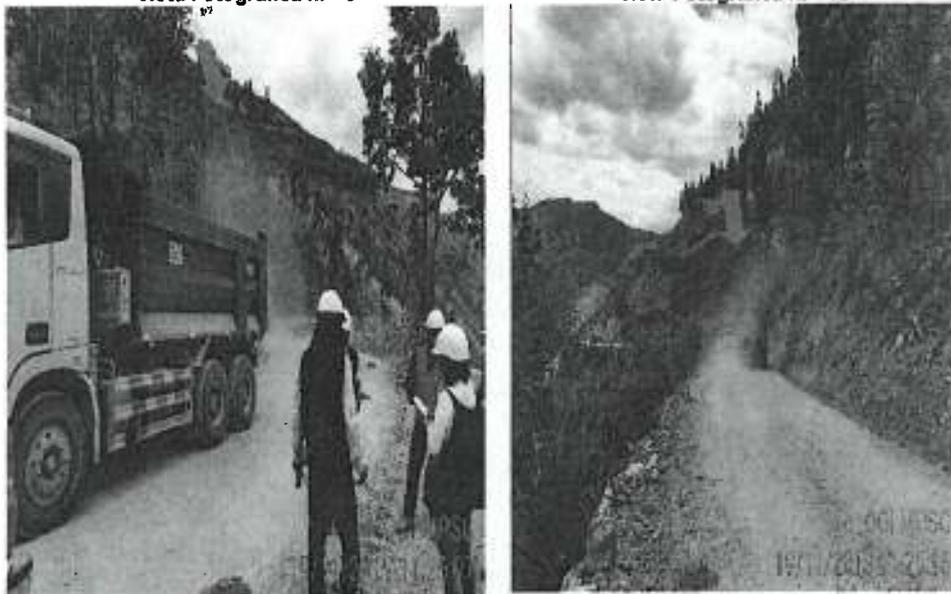
Vista Fotográfica n.º 10

Se evidenció que la empresa no viene implementando la mitigación de la acción molesta de polvo.
