**INFORME DE HITO DE CONTROL
N° 065-2019-OCI/0419-SCC**

**“EJECUCIÓN Y SUPERVISIÓN DE LA OBRA
MEJORAMIENTO DEL CAMINO VECINAL CURGOS,
CUYUMALCA - YANAZARA, DISTRITO DE CURGOS,
PROVINCIA DE SÁNCHEZ CARRIÓN - LA LIBERTAD;
CON CÓDIGO DE INVERSIÓN N° 2377475, BAJO EL
MARCO DE LA LEY N° 30556”**

**HITO DE CONTROL N° 6: VALORIZACIÓN DE OBRA N° 9 Y
EJECUCIÓN CONTRACTUAL HASTA EL 22 DE NOVIEMBRE DE
2019.**

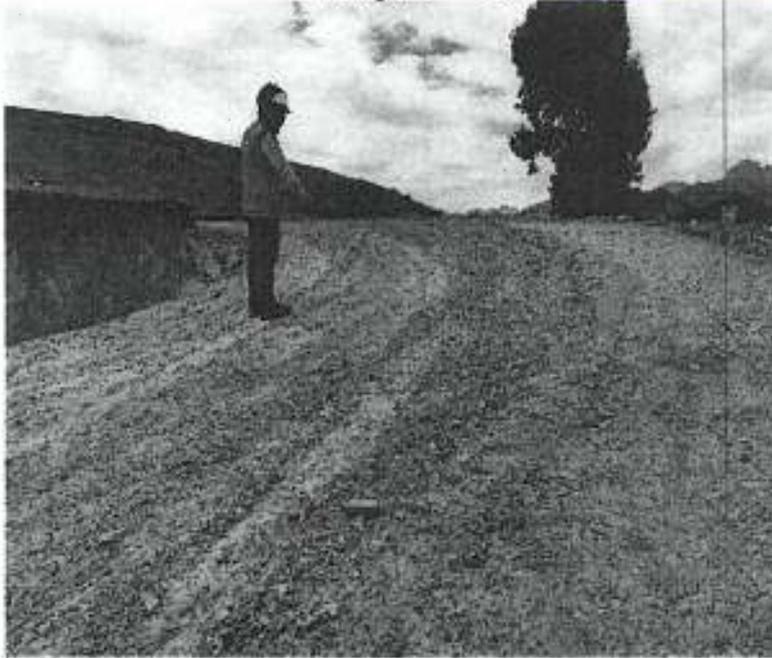
Progresiva km. 2+940 a 3+000 aproximadamente, se evidenció presencia de desintegración de material granular y ahuellamiento en la calzada a nivel de base granular de la carretera.

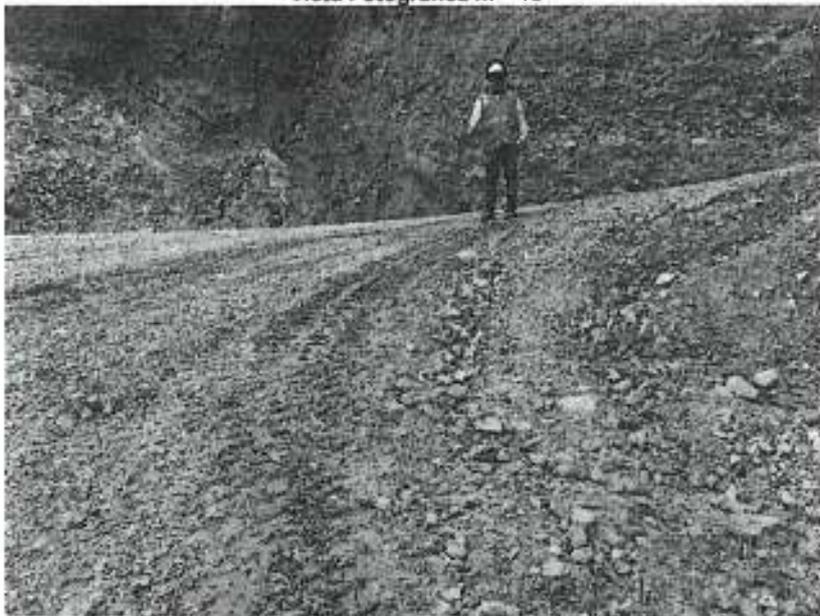
Progresiva km. 6+500 a 6+920 aproximadamente, se evidenció presencia de desintegración de material granular y ahuellamiento en la calzada a nivel de base granular de la carretera.

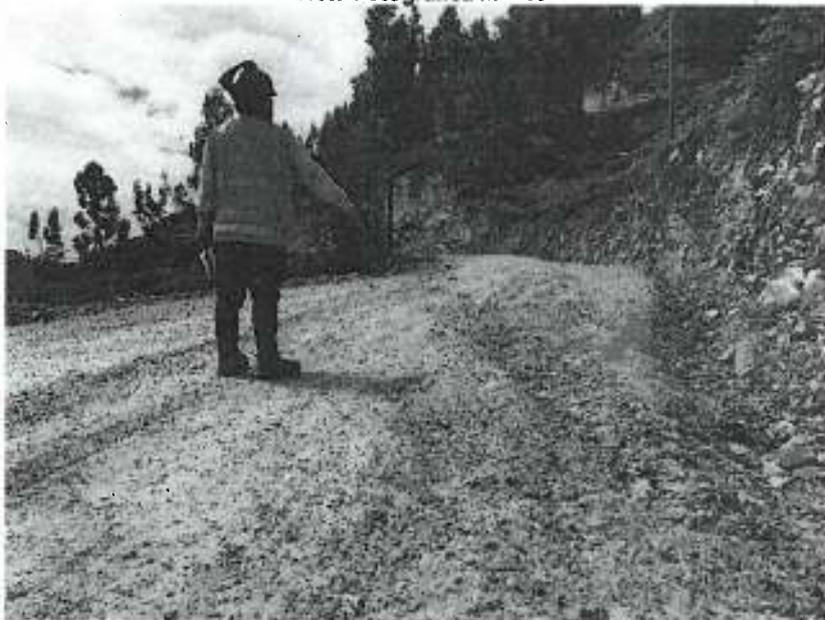
Progresiva km. 6+500 a 6+920 aproximadamente, se evidenció presencia de desintegración de material granular y ahuellamiento en la calzada a nivel de base granular de la carretera.

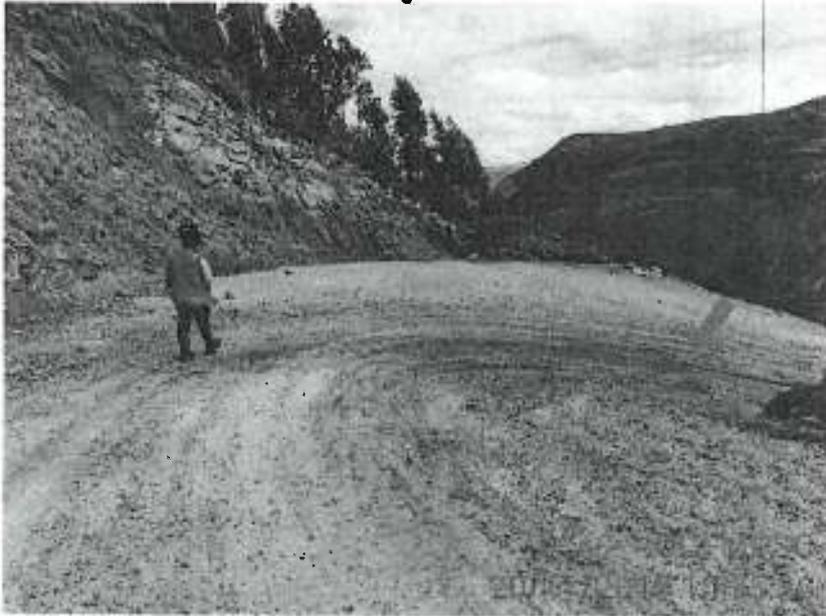
Progresiva km. 6+500 a 6+920 aproximadamente, se evidenció presencia de desintegración de material granular y ahuellamiento en la calzada a nivel de base granular de la carretera.

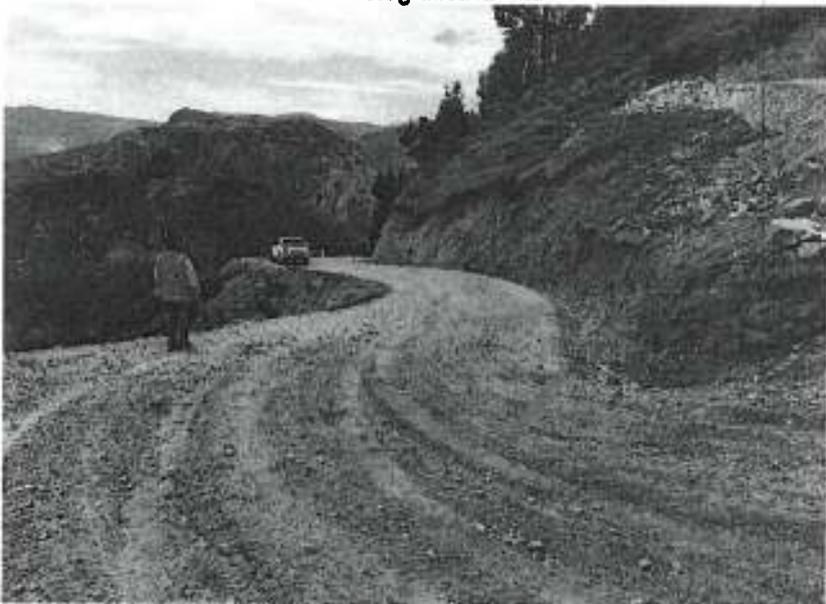
Progresiva km. 6+500 a 6+920 aproximadamente, se evidenció presencia de desintegración de material granular y ahuellamiento en la calzada a nivel de base granular de la carretera.

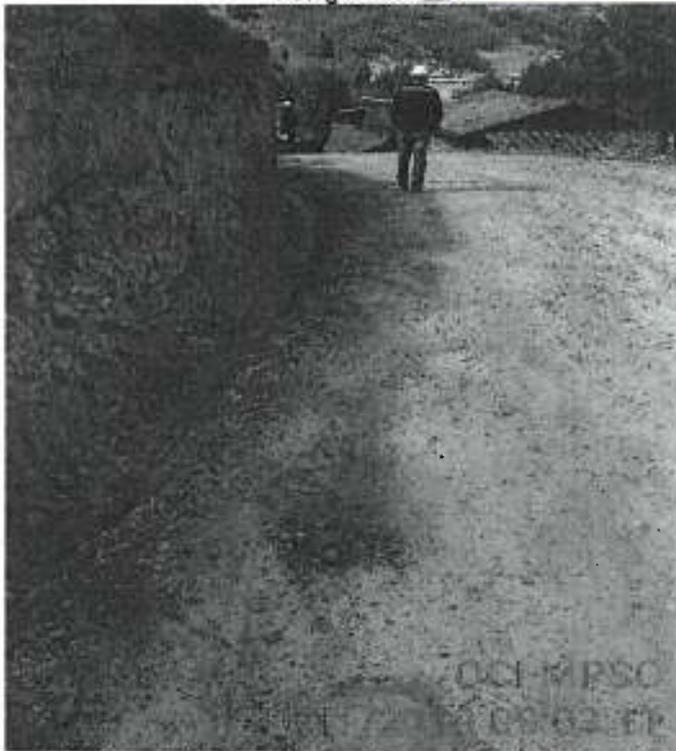
Se evidenció que el talud de la base para las cunetas presenta desintegración de material granular.
