**ÓRGANO DE CONTROL INSTITUCIONAL  
MUNICIPALIDAD PROVINCIAL DE SULLANA**  
**INFORME DE VISITA DE CONTROL**

**N° 015-2019-OCI/0455-SVC**

**“CREACIÓN DE DREN PLUVIAL EN TRANSVERSAL LAS  
PALMERAS A.H. VILLA PRIMAVERA, PROLONGACIÓN  
LAS PALMERAS Y PERLA DEL CHIRA DEL A.H.  
HÉROES DEL CENEPA, RAMIRO PRIALÉ,  
URBANIZACIÓN POPULAR NUEVA ESPERANZA Y LA  
VIDENITA DEL DISTRITO DE SULLANA, PROVINCIA DE  
SULLANA, DEPARTAMENTO DE PIURA”**

**PERIODO: 8 AL 26 DE NOVIEMBRE DE 2019**

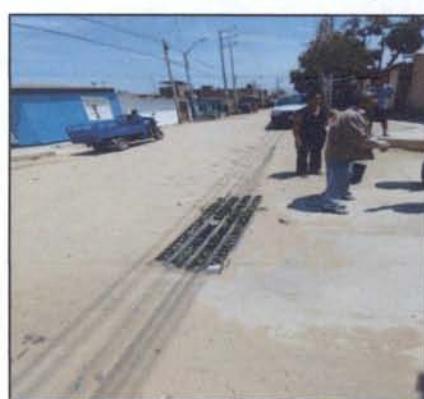
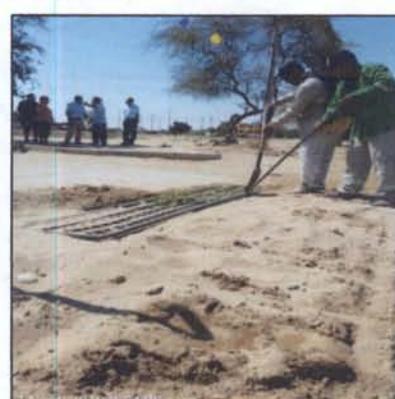
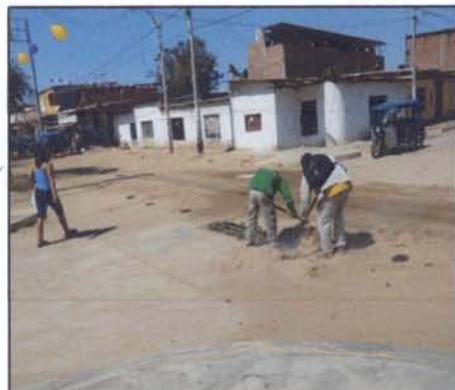
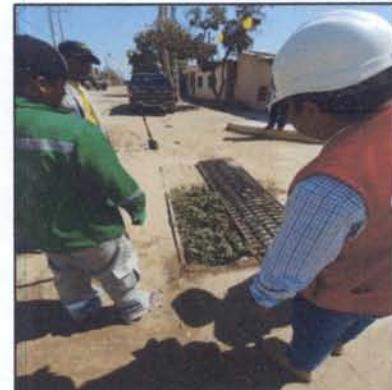
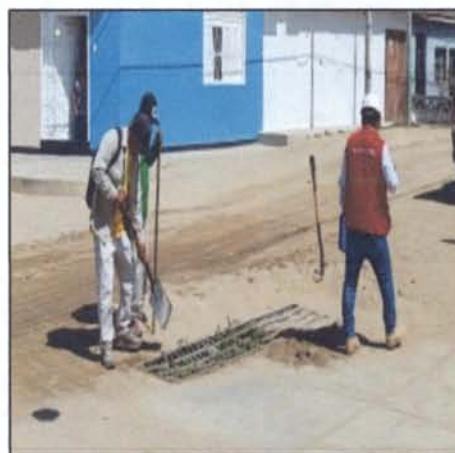
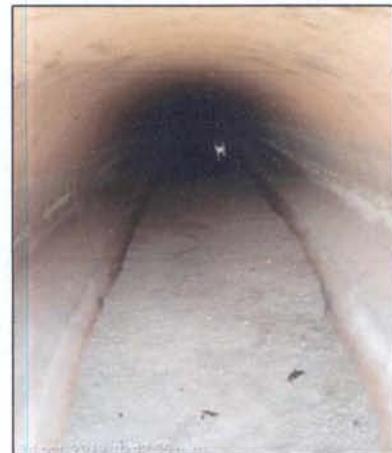
-Se observó que las estructuras de drenaje pluvial, tales como sumideros rectangulares y tuberías de evacuación pluvial se encuentran colmatadas con arena propia del sector, basura, inclusive presencia de vegetación.

Se visualiza que los sumideros rectangulares y la tubería de PVC se encuentran colmatados de basura, vegetación y arena, ya que no se han realizado mantenimientos periódicos y preventivos.

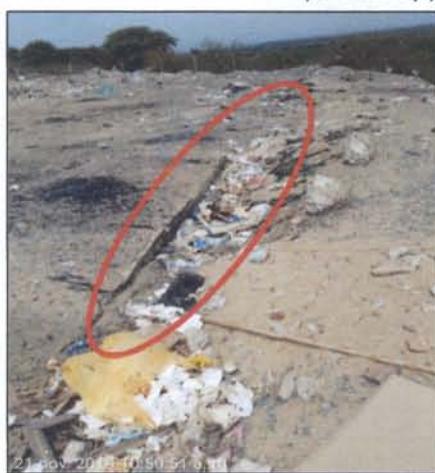
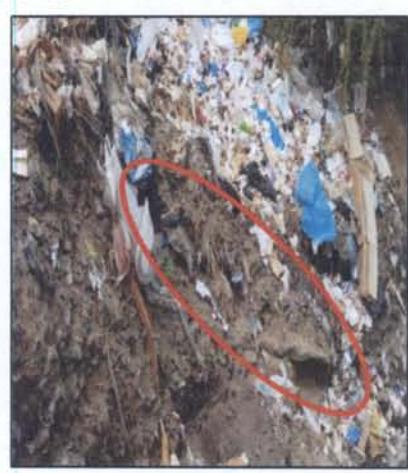
Se visualiza las canaletas de evacuación pluvial totalmente colmatadas con basura y arena de la zona, las cuales están totalmente inservibles.

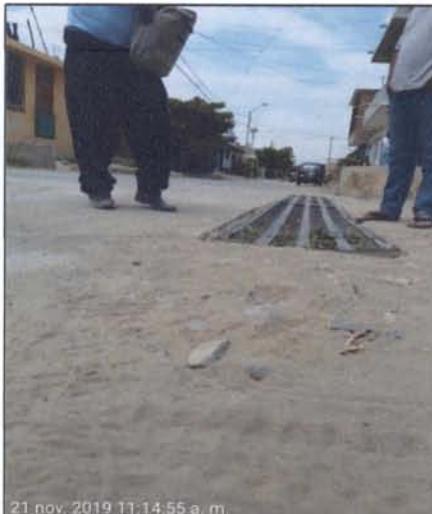
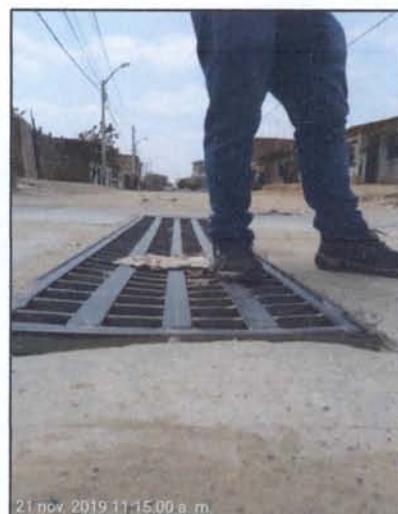
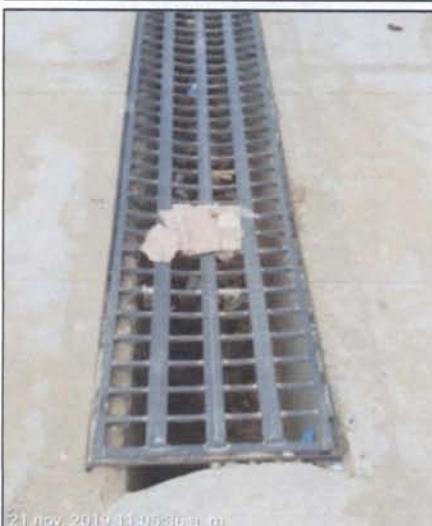
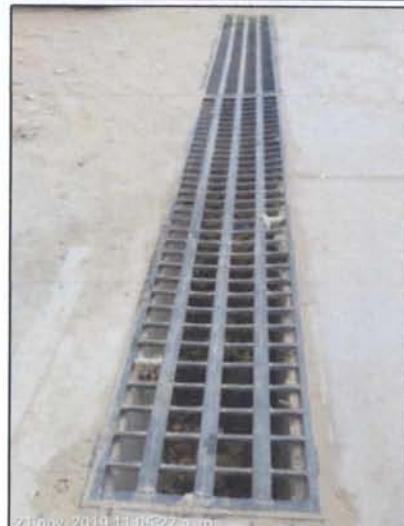
Asimismo, se verificó que la estructura metálica de las rejillas de los sumideros de captación de aguas pluviales, se han deformado y su marco de concreto se encuentra dañado, según lo descrito en el acta de visita de control n.º 01-2019:

- Se visualizó que el marco de concreto armado y la estructura metálica de las rejillas ubicadas entre las intersecciones de las calles Las Palmeras con Las Begonias y Los Almendros, se encuentran en mal estado, puesto que en el caso del marco de concreto este se ha desprendido en su perímetro, asimismo las rejillas se han deformado por el peso del tránsito vehicular, según el detalle siguiente:

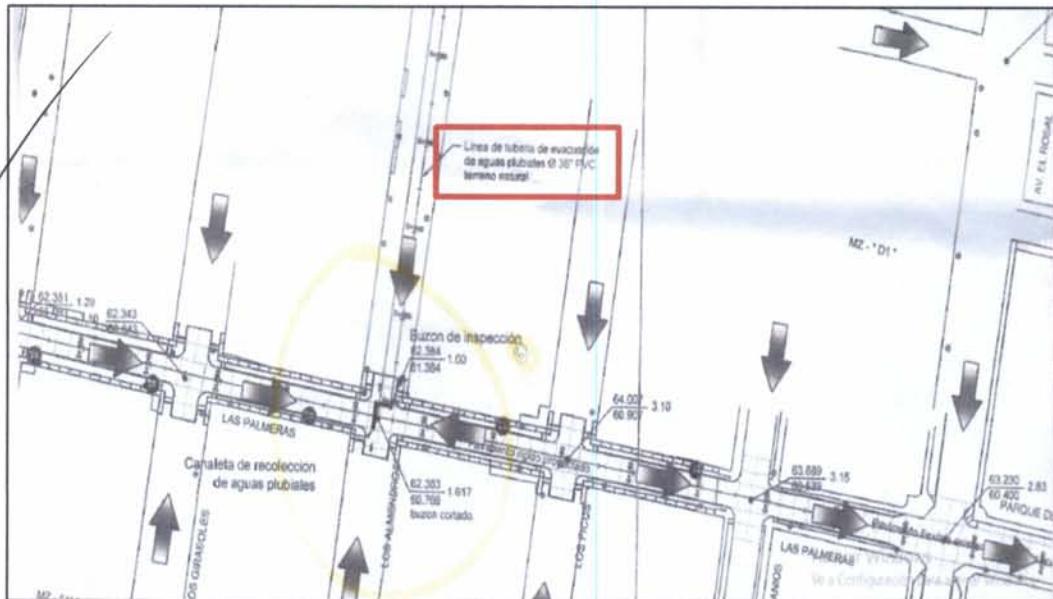
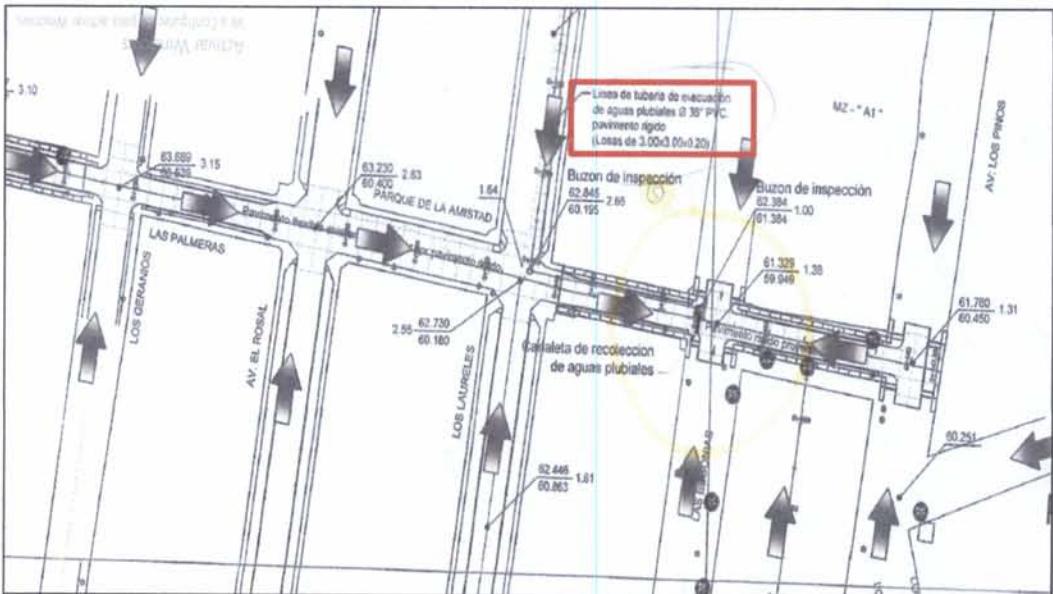
Asimismo, de la revisión al plano PP-02 denominado Planta de Flujos Pluviales, se visualiza que se han proyectado la construcción de 2 líneas de drenaje pluvial, en las calles Los Laureles y Los Almendros, según el siguiente detalle:

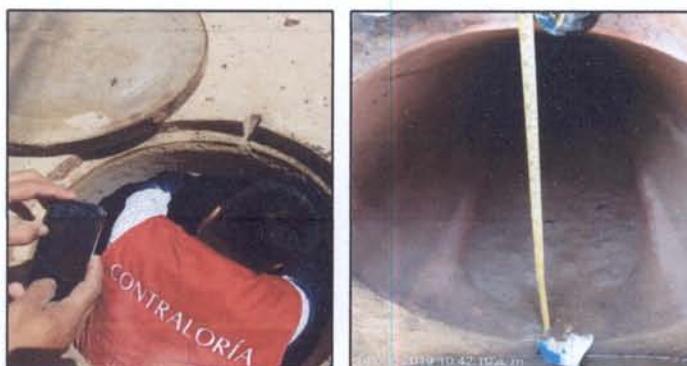
*El ingeniero especialista, retiro la tapa de los buzones de inspección construidos, a fin de verificar la medida del diámetro de la tubería de evacuación pluvial, constatándose que tiene diámetro de 21 pulgadas, tal como se visualiza en las siguientes tomas fotográficas:*

*Verificación de parte de Especialista Civil al diámetro de la tubería, verificándose diámetro de 21 pulgadas.*

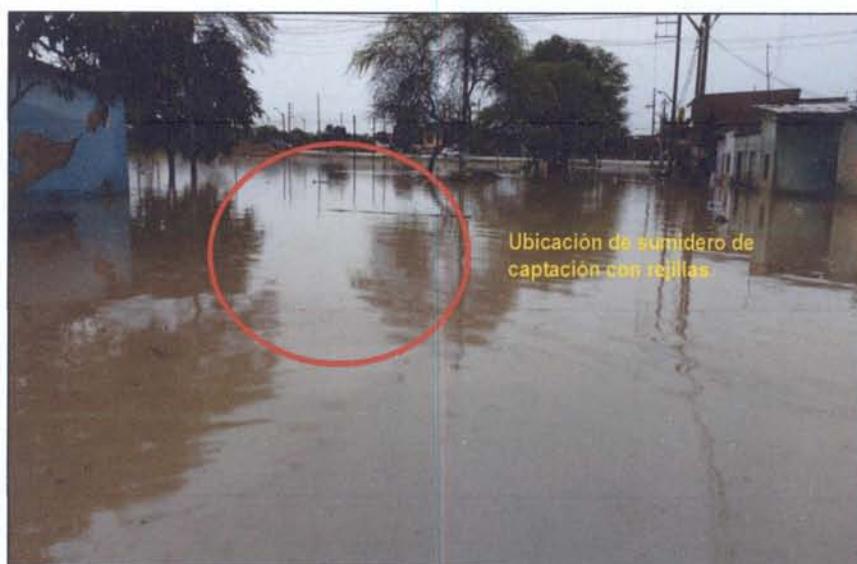
Intersección entre las calles Las Begonias y Las Palmeras.

➤ *La población reunida con la comisión de control, nos comunican su malestar respecto a la ejecución de la obra: "Creación de Dren Pluvial en transversal Las Palmeras A.H. Villa Primavera, prolongación Las Palmeras y Perla del Chira del A.H. Héroes del Cenepa, Ramiro Prialé, Urbanización Popular Nueva Esperanza y la Videnita del distrito de Sullana, provincia de Sullana, departamento de Piura" y del servicio: "Mantenimiento, limpieza, descolmatación de alcantarilla pluvial calle Las Palmeras, y encauzamiento de flujo de las calles del A.H. Villa Primavera, distrito de Sullana, provincia de Sullana, departamento de Piura", puesto que, después de la culminación de estos, la obra y el servicio no han funcionado, ya que las viviendas han sufrido daños por inundaciones, y la evacuación de las aguas pluviales demora hasta 5 días en realizarse, por lo que la Municipalidad Provincial de Sullana ha realizado la evacuación mediante cisternas dotadas de bombas de succión.*

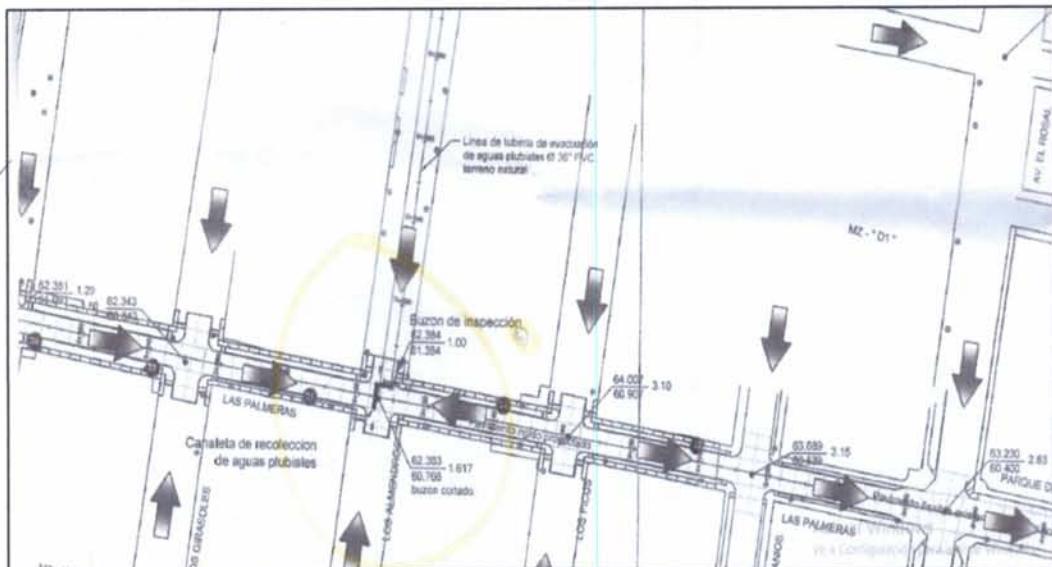
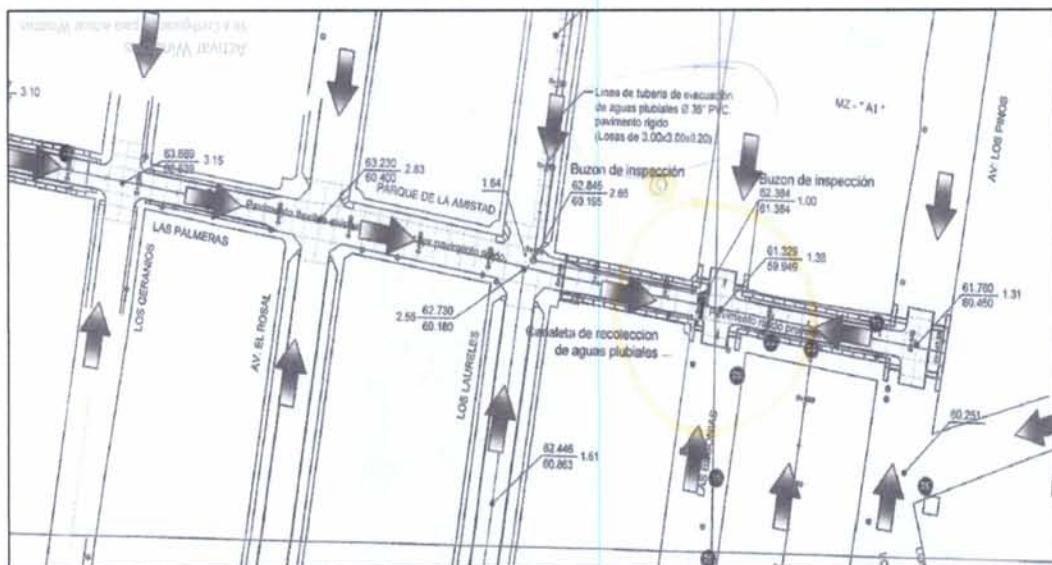
Plano PP-02 denominado *Planta de Fluxos Pluviales*, se visualiza que se han proyectado la construcción de 2 líneas de drenaje pluvial, en las calles *Los Laureles* y *Los Almendros*, según el siguiente detalle:

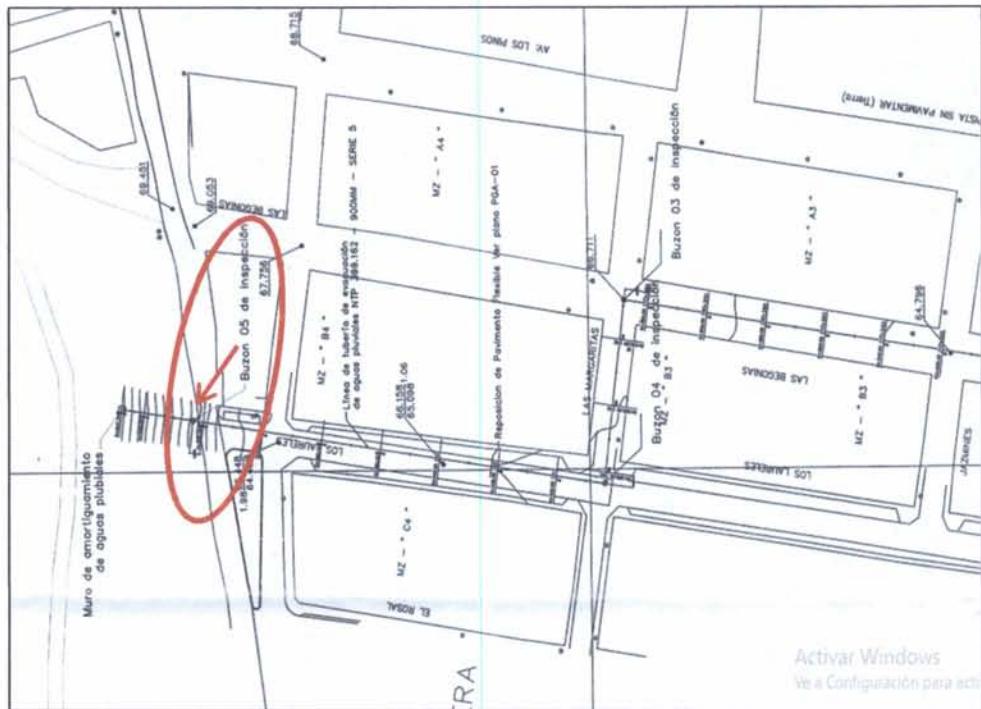
Asimismo, se revisó que el Plano donde se visualizó la ubicación del buzón de inspección en mención, según el detalle siguiente:

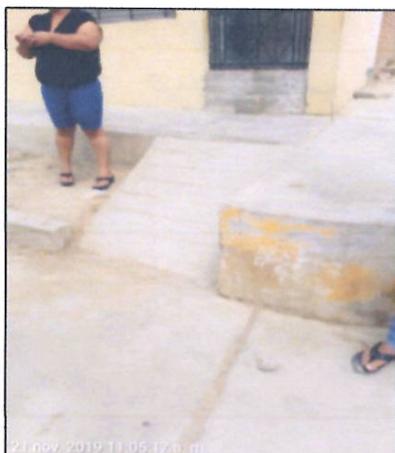
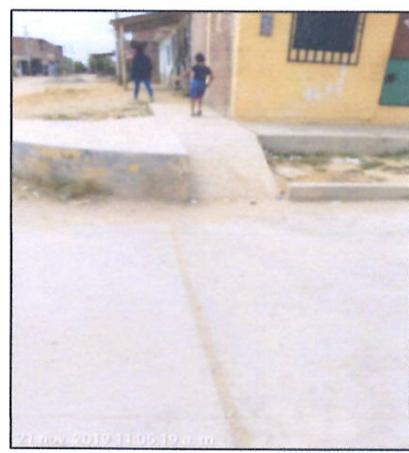
- Se visualizó que las rampas de las veredas, ubicadas entre las calles Las Palmeras y Los Almendros, tiene una pendiente muy pronunciada, haciendo imposible su uso, mucho menos para personas con discapacidad, según el detalle siguiente:

Lo antes expuesto, puesto que las rampas de acceso a veredas tienen inclinación mayor a la permitida en la norma técnica, haciendo imposible su uso para personas con discapacidad y/o adultos mayores, lo que genera que se limite la libre transitabilidad de dichas personas.

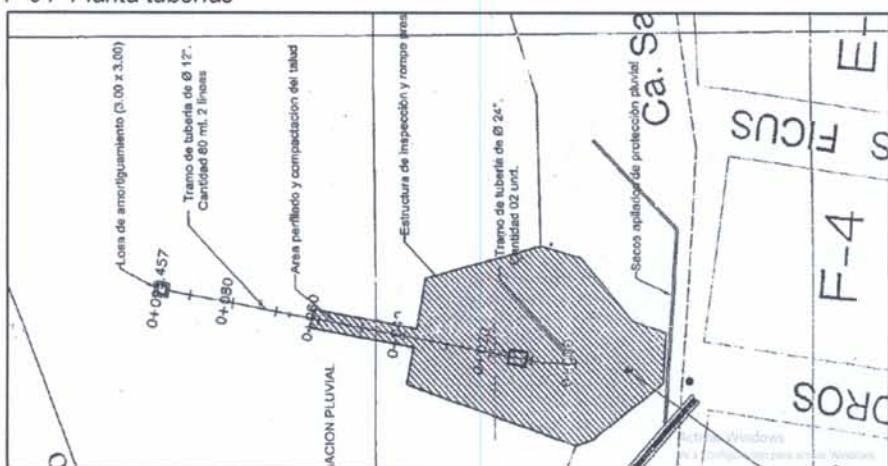
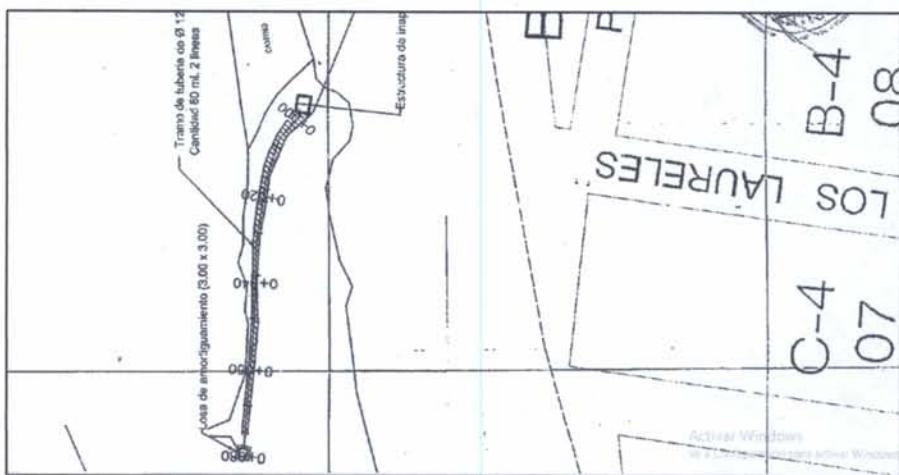
“(...) P-04 “Planta tuberías”

De la revisión a los planos P-04 "Planta tuberías" y P-05 "Detalle de Losa de Amortiguamiento" del servicio del mantenimiento, se observa que se ha proyectado la construcción de 2 lasas de amortiguamiento en la parte baja del barranco, las cuales no se les ha proyectado la protección adecuada anti socavante, ya que en dicha losa, las aguas pluviales escurren por los accesos de la losa (tipo ventanas), teniendo contacto directo con la base de las losas, según detalle siguiente:

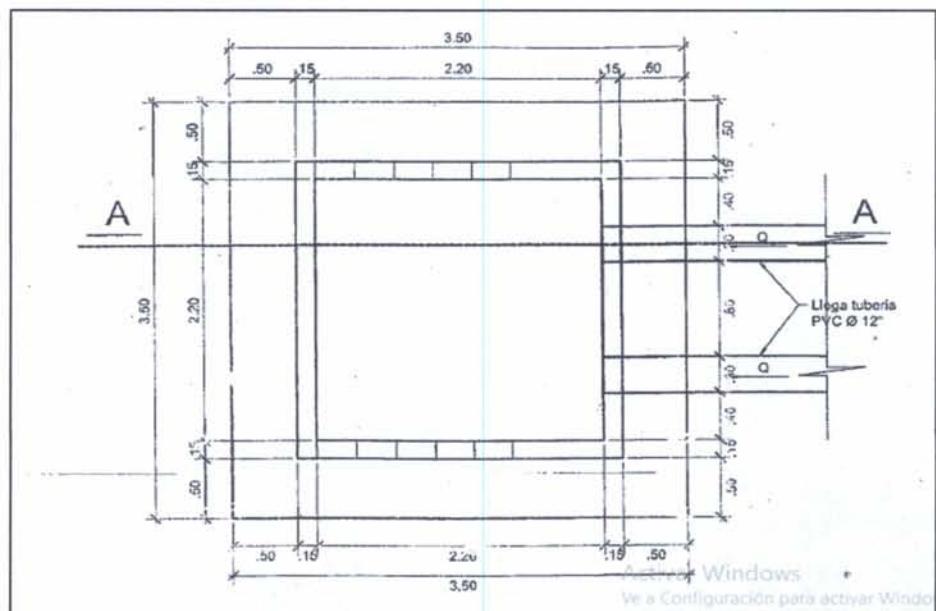
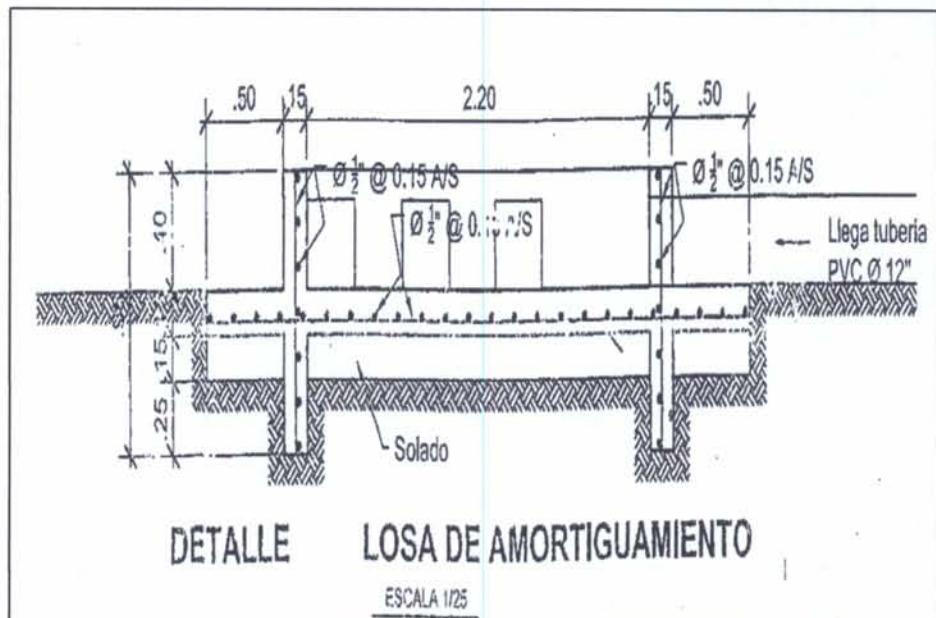
Planos P-05 "Detalle de Losa de Amortiguamiento"

En el detalle anterior de visualiza una uña antisocavante, que es una placa de concreto armado, con distribución de 3 aceros de  $\Phi \frac{1}{2}$ ", y no se visualiza mayor mejoramiento de terreno o protección de la base donde se conforman las losas.

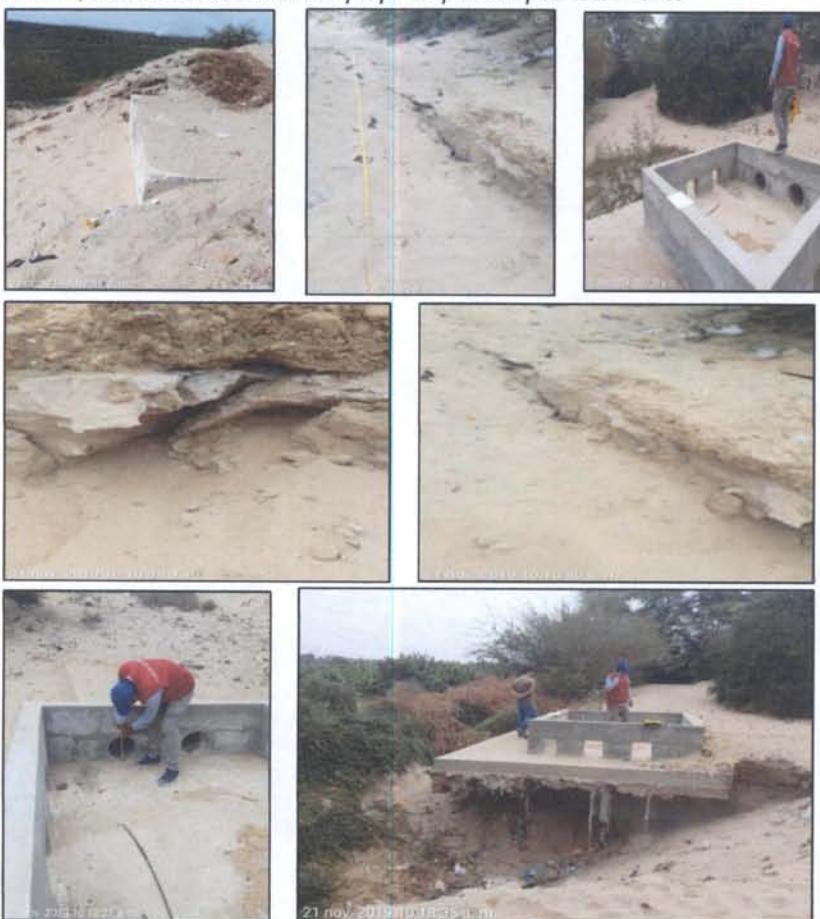
**1era Línea de Tubería y losa de amortiguamiento:**

- ✓ Se visualizó una red revestida de concreto en una longitud de 102.20 mts. la cual en un tramo ha fallado y se encuentra expuesto el acero; también se observó que esta caja de concreto tiene una capa de afirmado a lo largo de esta, visualizándose el cambio de trazo estipulado en el adicional del servicio, terminando la red en la losa de amortiguamiento, la cual se encuentra sin ningún tipo de respaldo en su cimentación, casi flotante, puesto que en períodos lluviosos, ha socavado significativamente el terreno, siendo cuestión de tiempo para que colapse totalmente:

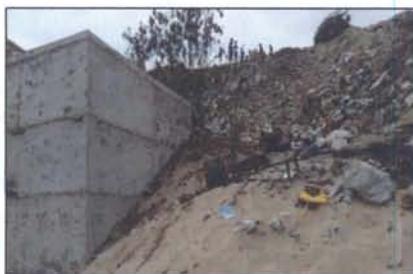
Cámara de amortiguamiento

- ✓ Se visualizó una red revestida de concreto en una longitud de 80.50 mts.; también se observó que esta caja de concreto no tiene la capa de afirmado a lo largo de esta, terminando la red en la losa de amortiguamiento, la cual se encuentra totalmente colapsada, lo que repercutiría en una proceso de socavamiento en períodos lluviosos, causando el colapso de las demás estructuras de drenaje que conforman este sistema.

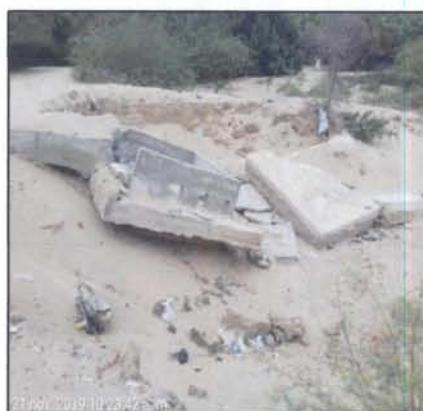
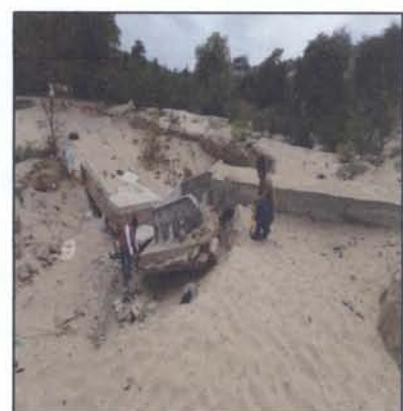
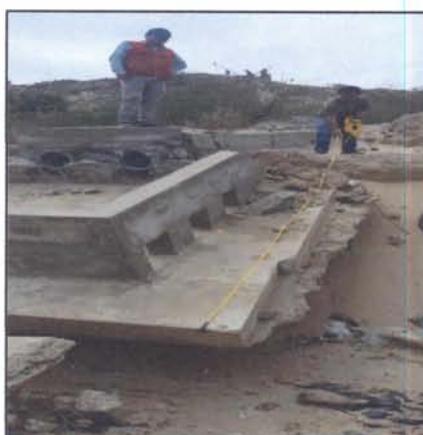
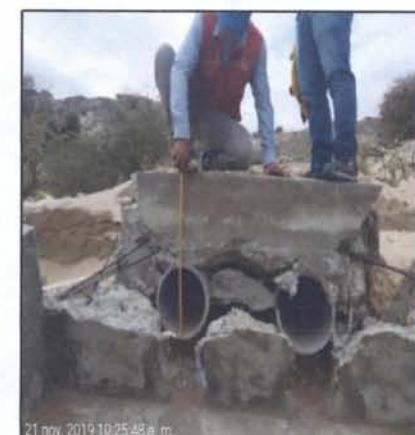
Losa de amortiguamiento totalmente colapsada por el socavamiento del área donde está conformada, no existe ningún tipo de mejoramiento de dicho terreno, son arenas sueltas.

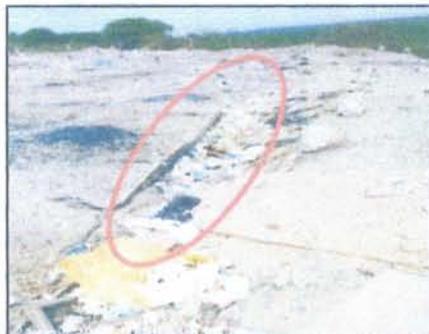
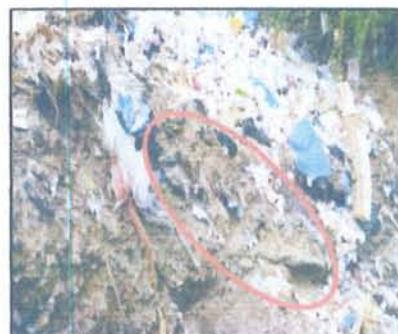
Se visualiza las canaletas de evacuación pluvial totalmente colmatadas con basura y arena de la zona, las cuales están totalmente inservibles.

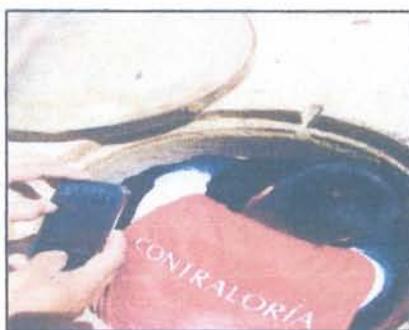
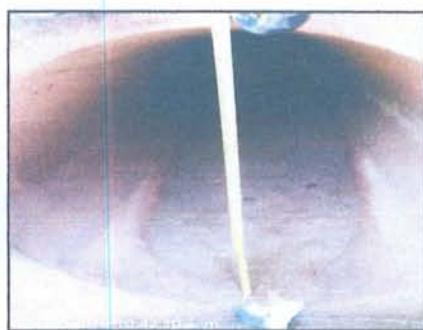
- El ingeniero especialista, retiro la tapa de los buzones de inspección construidos, a fin de verificar la medida del diámetro de la tubería de evacuación pluvial, constatándose que tiene diámetro de 21 pulgadas, tal como se visualiza en las siguientes tomas fotográficas:

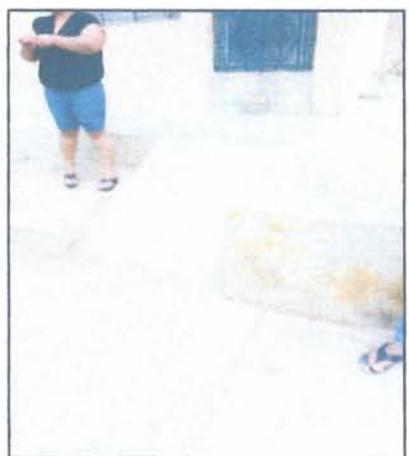
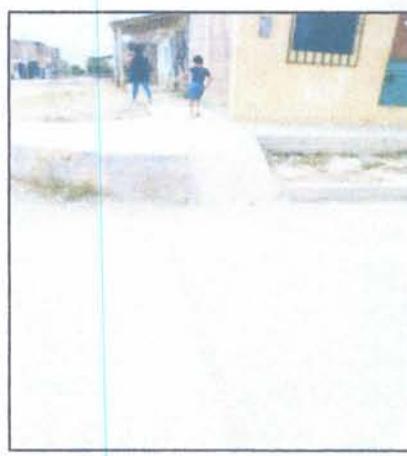
- Se visualizó que las rampas de las veredas, ubicadas entre las calles Las Palmeras y Los Almendros, tiene una pendiente muy pronunciada, haciendo imposible su uso, mucho menos para personas con discapacidad, según el detalle siguiente:

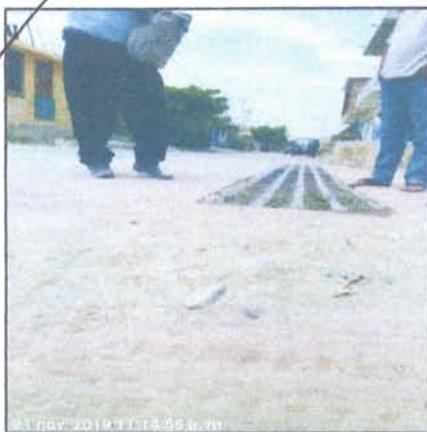
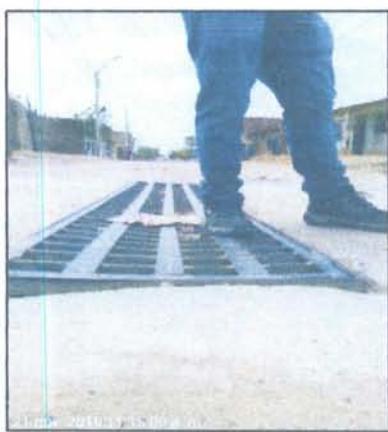
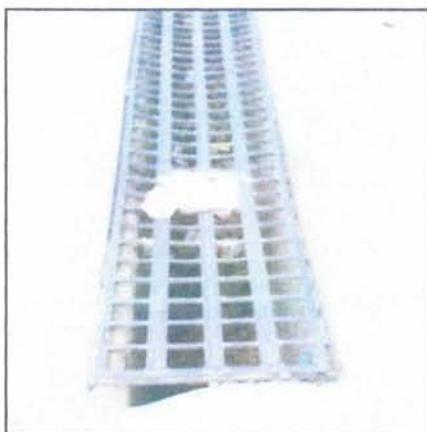
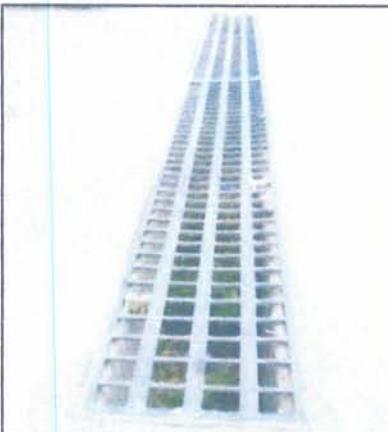
- Se visualizó que el marco de concreto armado y la estructura metálica de las rejillas ubicadas entre las intersecciones de las calles Las Palmeras con Las Begonias y Los Almendros, se encuentran en mal estado, puesto que en el caso del marco de concreto este se ha desprendido en su perímetro, asimismo las rejillas se han deformado por el peso del tránsito vehicular, según el detalle siguiente:

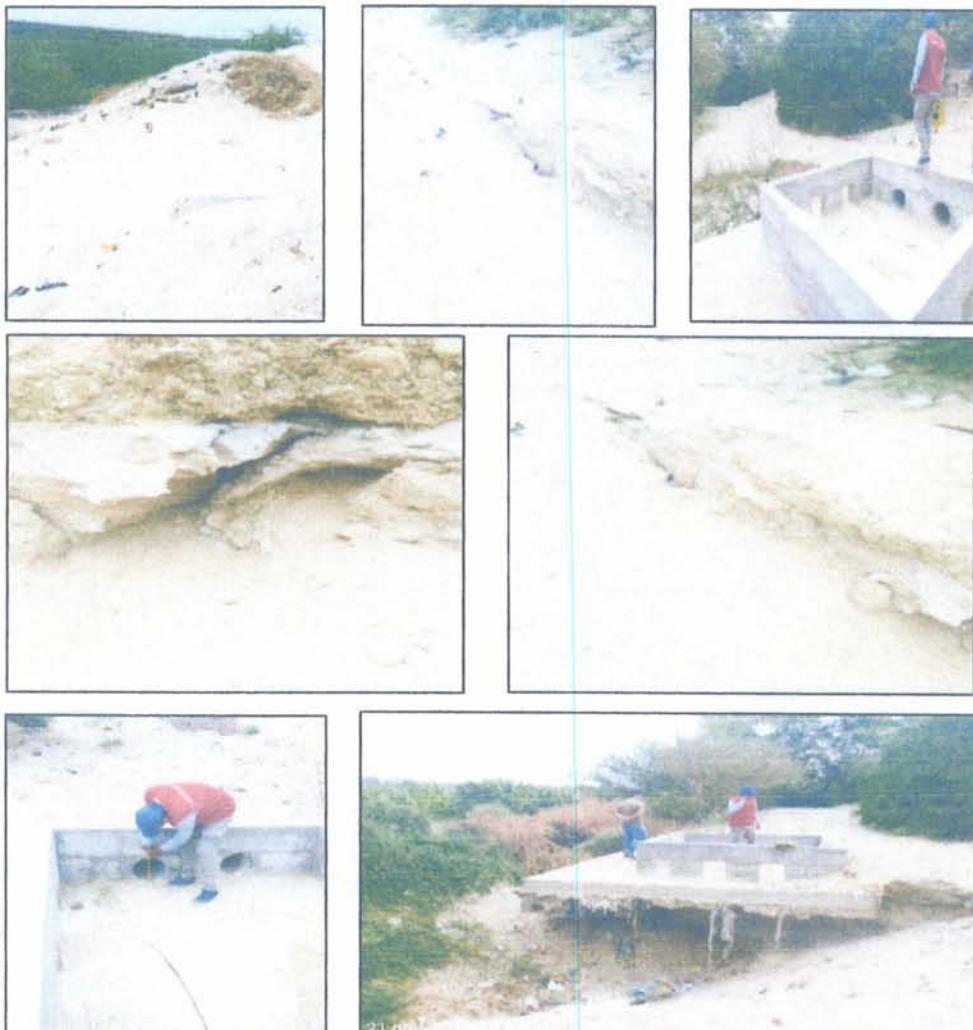
1era Línea de Tubería y losa de amortiguamiento:

- ✓ Se visualizó una red revestida de concreto en una longitud de 102.20 mts. la cual en un tramo ha fallado y se encuentra expuesto el acero; también se observó que esta caja de concreto tiene una capa de afirmado a lo largo de esta, visualizándose el cambio de trazo estipulado en el adicional del servicio, terminando la red en la losa de amortiguamiento, la cual se encuentra sin ningún tipo de respaldo en su cimentación, casi flotante, puesto que en períodos lluviosos, ha socavado significativamente el terreno, siendo cuestión de tiempo para que colapse totalmente:

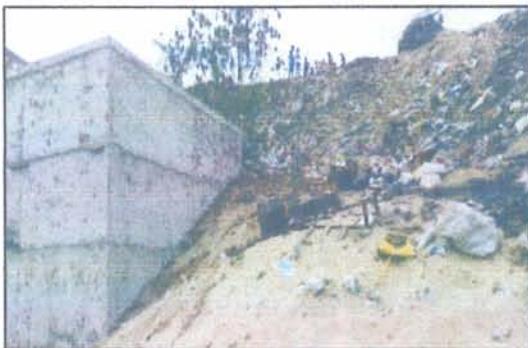
Cámara de amortiguamiento

- ✓ Se visualizó una red revestida de concreto en una longitud de 80.50 mts.; también se observó que esta caja de concreto no tiene la capa de afirmado a lo largo de esta, terminando la red en la losa de amortiguamiento, la cual se encuentra totalmente colapsada, lo que repercutiría en una proceso de socavamiento en periodos lluviosos, causando el colapso de las demás estructuras de drenaje que conforman este sistema.

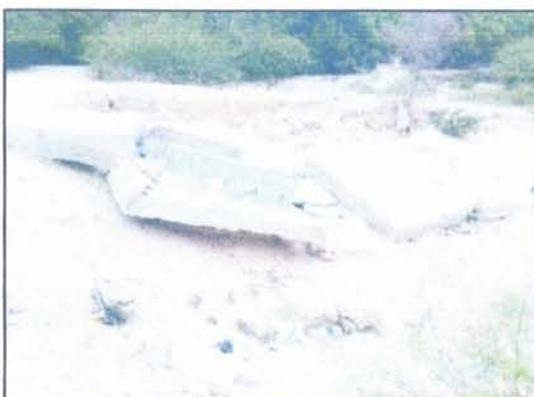
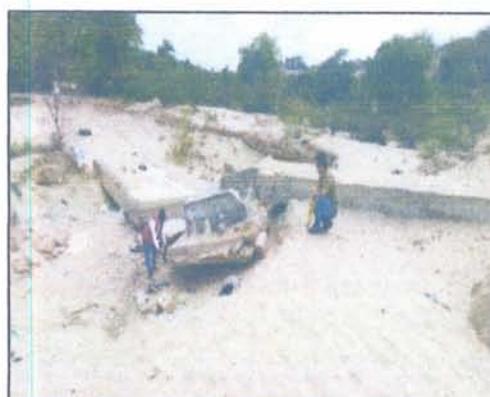
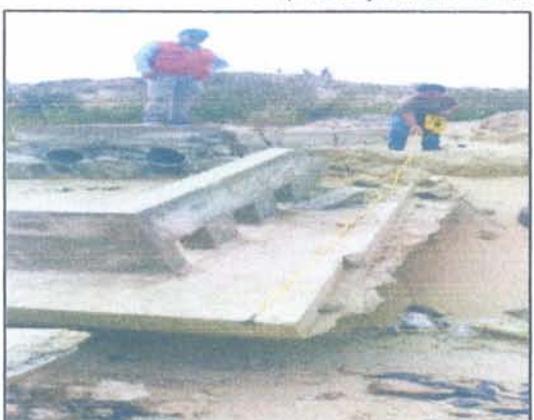
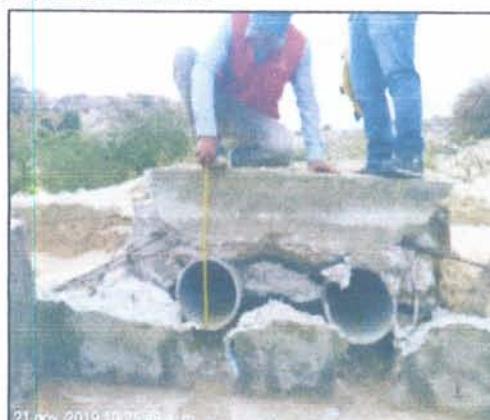
Losa de amortiguamiento totalmente colapsada por el socavamiento del área donde está conformada, no existe ningún tipo de mejoramiento de dicho terreno, son arenas sueltas.

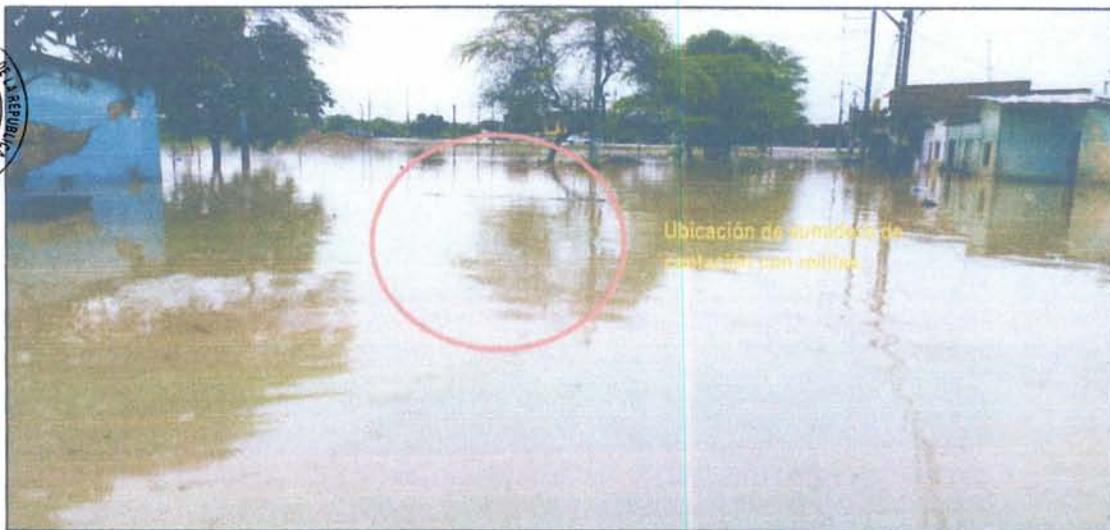
Intersección entre las calles Las Begonias y Las Palmeras

- La población reunida con la comisión de control, nos comunican su malestar respecto a la ejecución de la obra: "Creación de Dren Pluvial en transversal Las Palmeras A.H. Villa Primavera, prolongación Las Palmeras y Perla del Chira del A.H. Héroes del Cenepa, Ramiro Prialé, Urbanización Popular Nueva Esperanza y la Videnita del distrito de Sullana, provincia de Sullana, departamento de Piura" y del servicio: "Mantenimiento, limpieza, descolmatación de alcantarilla pluvial calle Las Palmeras, y encauzamiento de flujo de las calles del A.H. Villa Primavera, distrito de Sullana, provincia de Sullana, departamento de Piura", puesto que, después de la culminación de estos, la obra y el servicio no han funcionado, ya que las viviendas han sufrido daños por inundaciones, y la evacuación de las aguas pluviales demora hasta 5 días en realizarse, por lo que la Municipalidad Provincial de Sullana ha realizado la evacuación mediante cisternas dotadas de bombas de succión.
