**INFORME DE HITO DE CONTROL  
N° 015-2019-OCI/4541-SCC**

**MEJORAMIENTO DEL SERVICIO DE ALCANTARILLADO EN  
EL BALNEARIO DE HUACACHINA, DISTRITO DE ICA,  
PROVINCIA Y DEPARTAMENTO DE ICA**

**HITO DE CONTROL N°3 - PROCESO CONSTRUCTIVO DE LA CAMARA DE  
BOMBEO (III ETAPA) Y LINEA DE IMPULSION DE DESAGUE (II ETAPA).**

**PERIODO DE EVALUACIÓN DEL HITO DE CONTROL:  
DEL 21 OCTUBRE DE 2019 AL 14 NOVIEMBRE DE 2019**

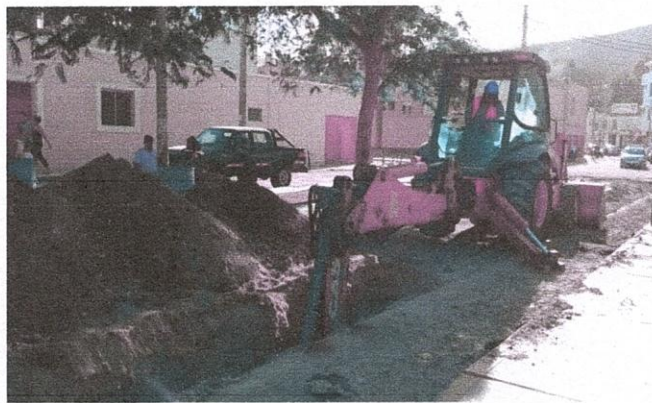
Imagen N° 1

Durante la visita a la ejecución de la obra, realizada el 5 de noviembre de 2019, en la zona de trabajo de la obra, en el tramo de la Av. Perotti, relacionada a las excavaciones para la colocación de las redes de alcantarillado, se advierte que las labores continúan realizándose sin las señalizaciones ni demarcaciones (mallas, carteles temporales, puentes peatonales - Hombres trabajando, Obras a 100 m., Despacio, etc.), a continuación, se muestran en las imágenes siguientes

Ejecución de trabajos sin la debida señalización

El hecho de haberse evidenciado que la ejecución de la obra continúa realizándose sin señalizaciones ni demarcaciones en la zona de trabajo, pudiera ocasionar accidentes a peatones, conductores y trabajadores

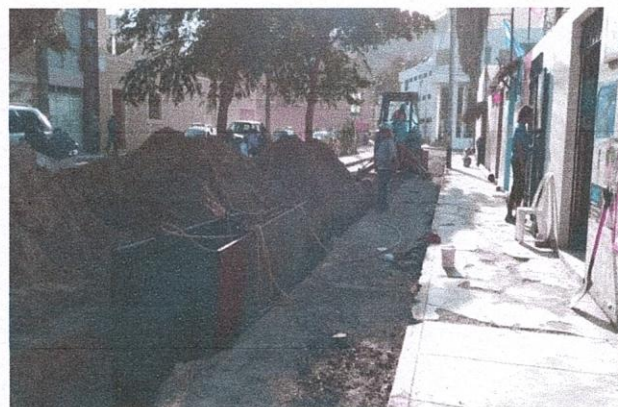
Imagen N° 2

Av. Perotti  
Zona de trabajos sin las cintas y  
mallas de seguridad

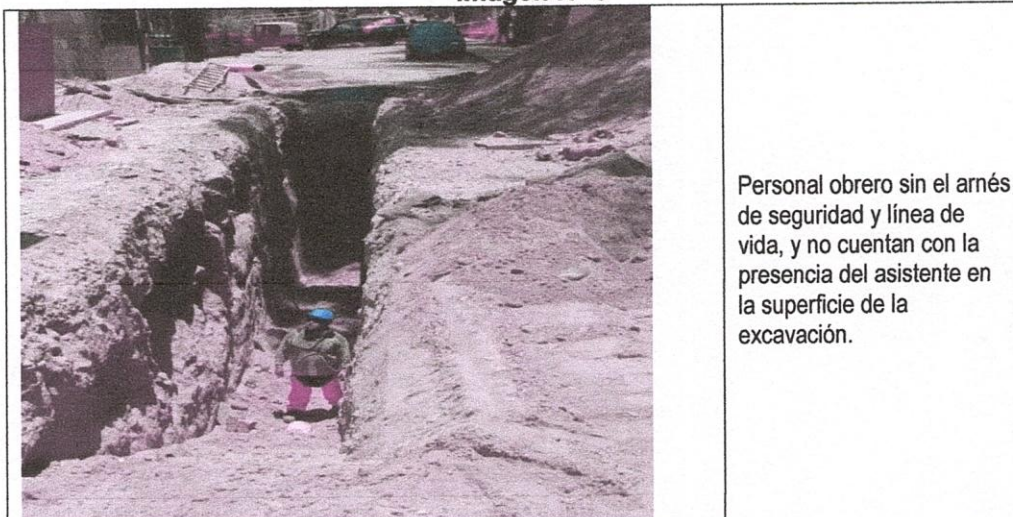
Imagen N° 3

Durante la supervisión a la obra se pudo evidenciar que, en los trabajos de excavación de zanjas, los trabajadores no cuentan con el arnés de seguridad y una línea de vida controlada por el asistente en la superficie de la excavación; asimismo, no se encuentran instalados los entibamientos, apuntalamientos o tablestacados para prevenir el deslizamiento de material, y, no proporcionaron una escalera de mano u otro medio de acceso equivalente por cada tramo. Además, se constató que el material producto de la excavación están acumulando indebidamente en el borde de la zanja, como se aprecia en el panel fotográfico siguiente:

y no se haya proporcionado escaleras; así como, la existencia de acumulación de material a menos de dos metros del borde de la zanja, pudiera afectar la integridad física de los trabajadores por los deslizamientos de material.

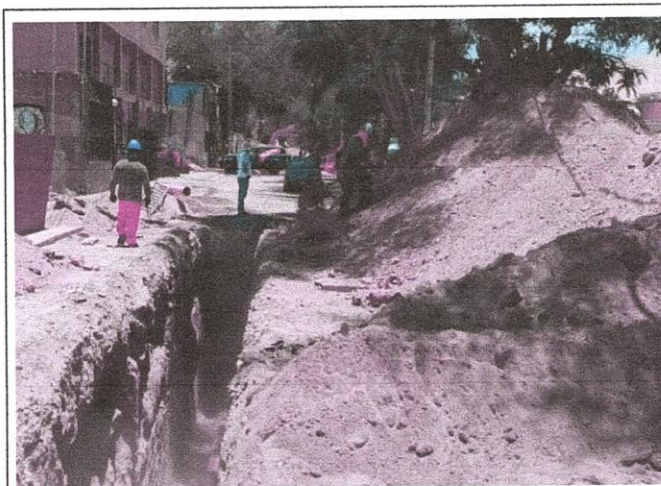
**Imagen N° 5**

Acumulación de material producto de la excavación en el borde de la zanja.

En los casos en que las zanjas se realicen en terrenos estables, se evitará que el material producto de la excavación se acumule a menos de 2,00 m del borde de la zanja.

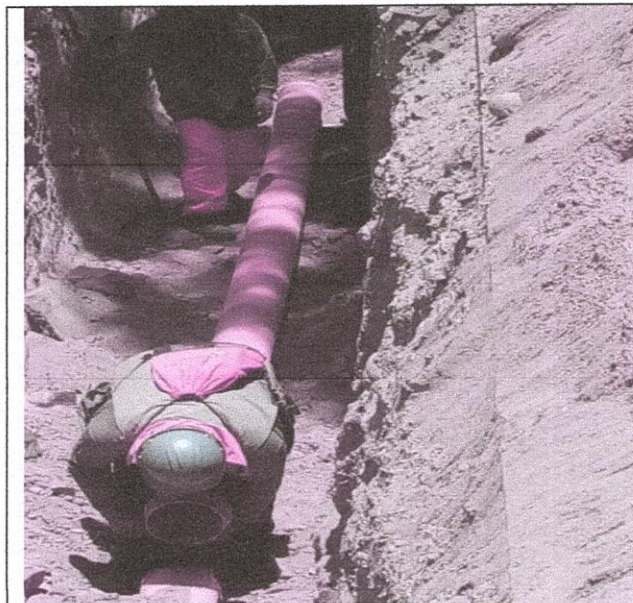
**Imagen N° 7**

Durante la supervisión a la excavación y colocación de tuberías en la línea de impulsión, en el tramo de la Av. Perotti, se constató que no están colocando la "Cama de Arena" en el fondo de la zanja, como trabajos preparatorios para la colocación de la tubería; asimismo, el relleno y compactación de zanjas se está realizando con material no seleccionado ni respetándose el relleno lateral y relleno inicial (0.30m) por encima de la clave de la tubería, posteriormente se rellenó la zanja con maquinaria pesada.

Colocación de tuberías sin material de cama de apoyo y con piedras, fragmentos que podrían dañar la tubería

El hecho de no colocar la cama de arena en el fondo de la zanja y el relleno y compactación de zanjas en donde se está utilizando material no seleccionado, puede ocasionar fisuras desnivelamiento, deformación en las tuberías y hundimiento en la futura capa asfáltica.

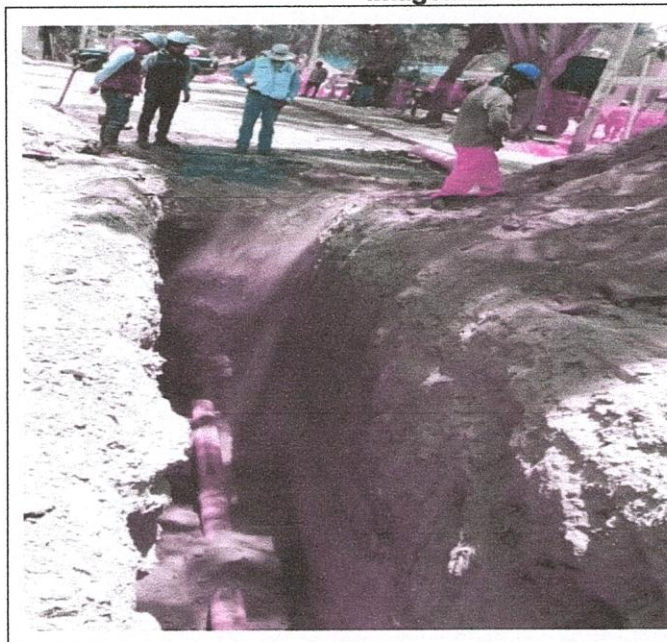
**Imagen N.º 8**

Relleno de zanja de la línea de desagüe, sin tamizar

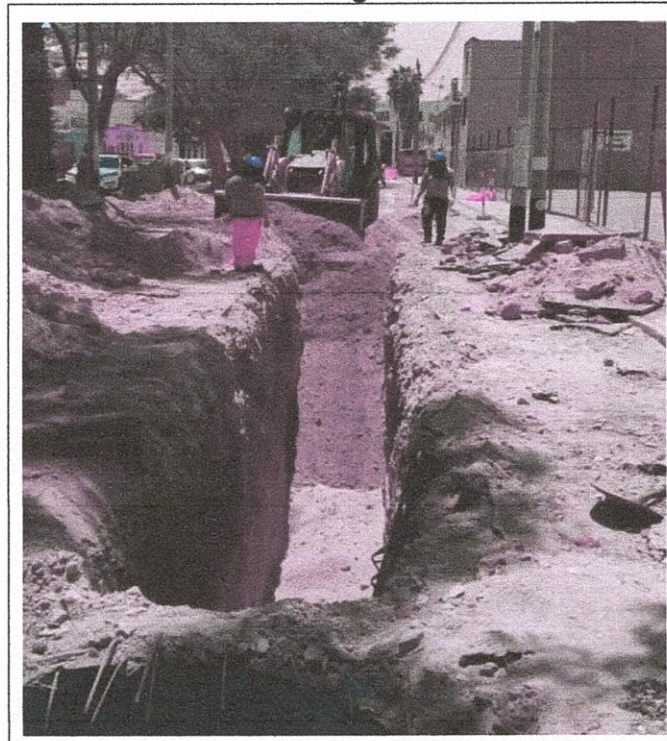
**Imagen N.º 9**

Relleno de zanjas, con maquinaria pesada
