**INFORME DE VISITA DE CONTROL**

**N° 036-2019-OCI/5332-SVC**

**EJECUCIÓN DE LA OBRA: “MEJORAMIENTO DE LOS  
SERVICIOS EDUCATIVOS DE LA INSTITUCIÓN  
EDUCATIVA PUBLICA SAN PEDRO P.J MIRAMAR BAJO  
DEL DISTRITO DE CHIMBOTE - PROVINCIA DE SANTA -  
DEPARTAMENTO DE ANCASH”**

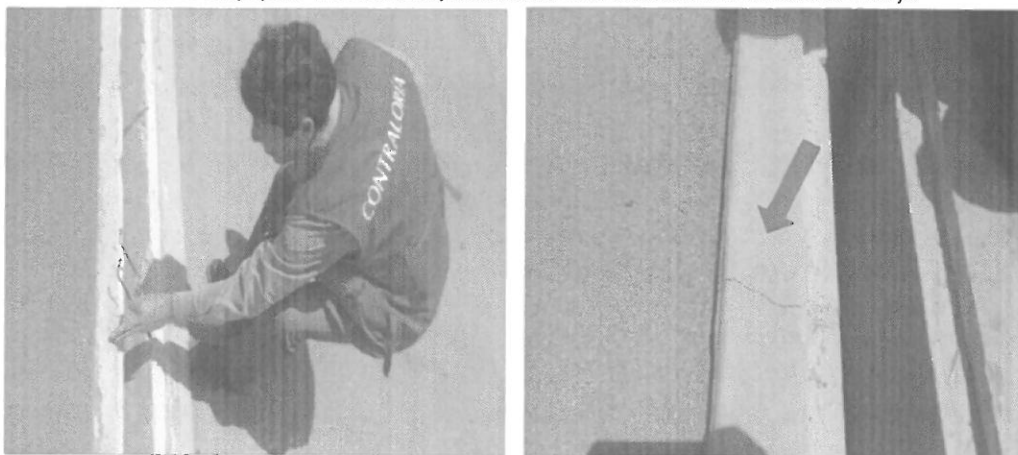
#### Fotografías n.º 1 y n.º 2

- Durante la inspección, la comisión de control realizó el recorrido por el perímetro del campo de fútbol, verificando la ejecución de la partida "01.08.11 Canaleta de drenaje", la misma que presenta fisuras, cangrejas en el concreto y deficiencias en el acabado, tal como se aprecia en la siguientes fotografías:

Se observa cangrejas en el concreto y deficiencias en el acabado de la canaleta de drenaje.

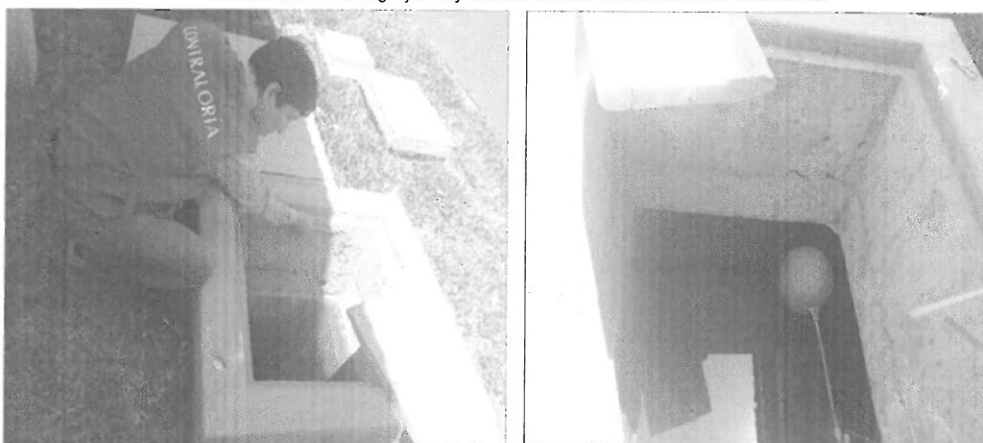
#### Fotografías n.º 3 y n.º 4

- Asimismo, se verificó la ejecución de la partida "01.08.15 Cisterna", ubicada muy cerca del acceso que colinda con la Avenida San Pedro, la misma que presenta cangrejas y deficiencias en el acabado. El proceso constructivo teniendo en cuenta lo previsto en el expediente técnico, debería haberse realizado de la siguiente manera:

Verificación de cangrejas y deficiencias en el acabado de la cisterna.

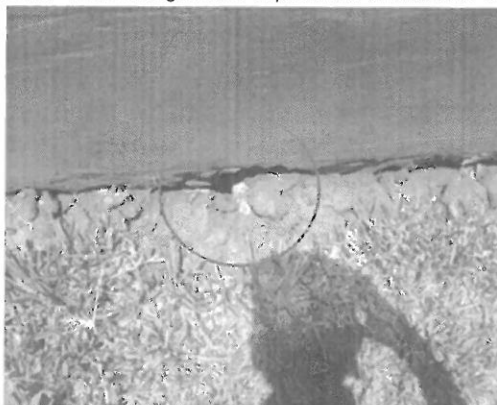
### Fotografías n.º 5

De la inspección física de obra, se verificó que no se ha realizado un adecuado proceso constructivo en relación a la instalación de la tubería PVC – SAL Ø 4", toda vez que la tubería exterior que deriva el efluente recogido de los servicios higiénicos de mujeres hacia la cámara de inspección ha sido colocada muy superficialmente, incumpliendo con la profundidad mínima de excavación y el relleno con material propio indicado en el expediente técnico. Lo anteriormente señalado se puede apreciar en las vistas fotográficas siguientes:

Verificación de tubería PVC de desagüe de 4" expuesta en la batería de SS.HH. de mujeres.

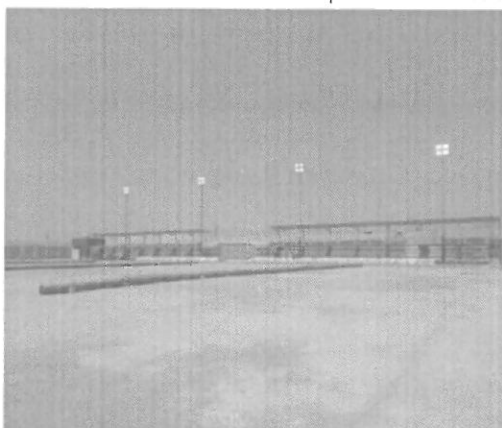
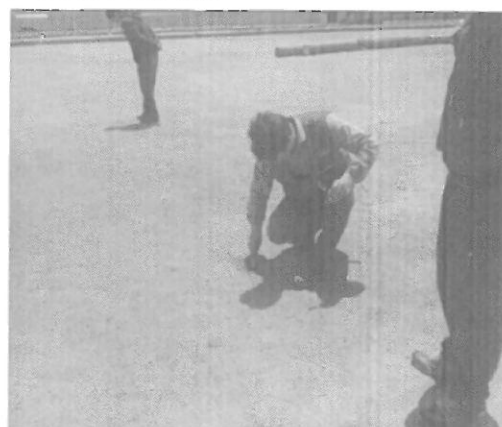
### Fotografías n.º 6 y n.º 7

- Durante la inspección, se observó una capa de arena con espesor aproximado de 1 cm, en toda el área del campo de fútbol. Debajo se presume la existencia de material conformado por áridos y gravas medianamente mal graduadas (del cual se presume que no reúne las condiciones para denominarse como AFIRMADO), los mismos que presentan un índice de compactación muy bajo; ya que al ser removido manualmente, dicho material se desprendía fácilmente; en tal sentido, dicho material empleado no estaría contemplado en el expediente técnico.

Verificación de la capa de arena colocada sobre el campo de fútbol. Cabe mencionar que este material presenta un índice de compactación muy bajo.

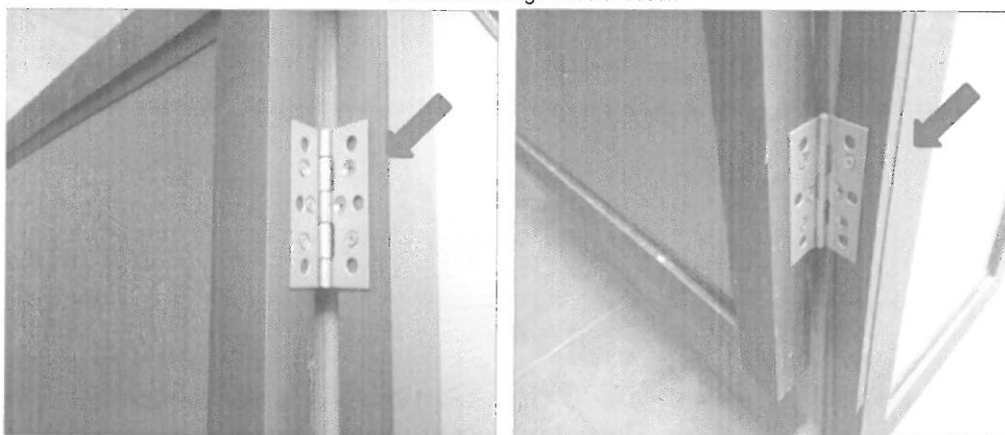
**Fotografías n.º 8 y n.º 9**

- La comisión de control observó que las bisagras colocadas en una de las puertas de las duchas de los vestidores de mujeres, no se encuentran aseguradas al 100%, las mismas que no permiten la apertura o cierre de las puertas de manera adecuada.

Se observa bisagras en una de las puertas de las duchas de los vestidores de mujeres que no se encuentran aseguradas al 100%.

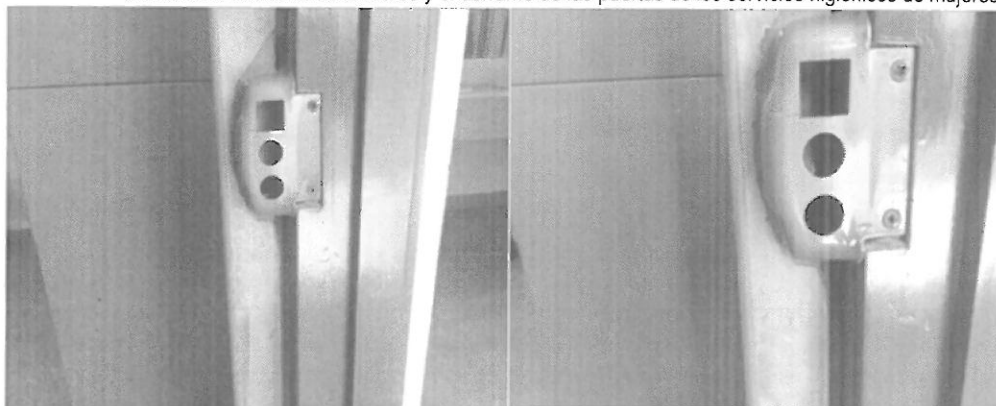
**Fotografías n.º 10 y n.º 11**

Se observa vacíos entre el marco y el derrame de las puertas de los servicios higiénicos de mujeres.

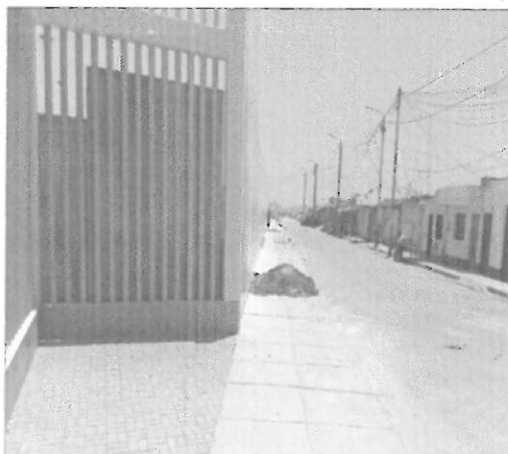
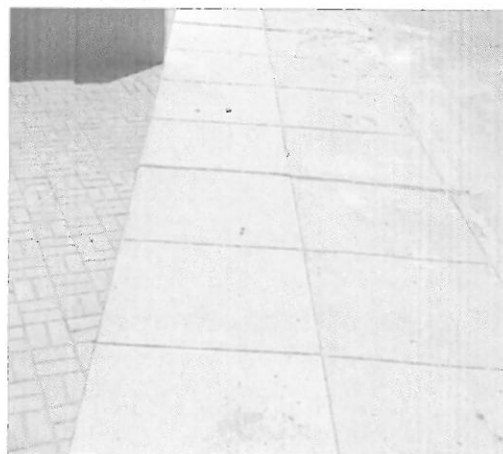
#### Fotografías n.° 13 y n.° 14

Se observa la construcción de veredas exteriores efectuados por el contratista, las mismas que ya existían antes de la ejecución de la obra.

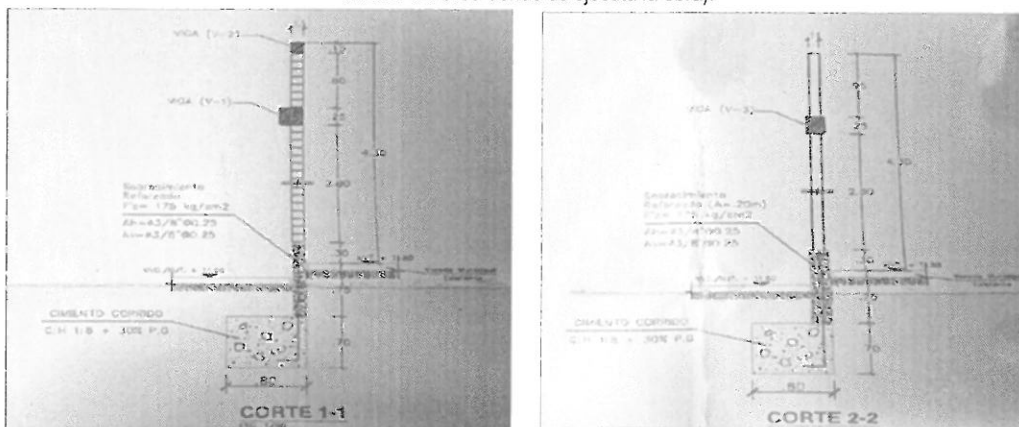
#### Fotografías n.º 15 y n.º 16

Se observa el detalle de las cimentaciones del cerco perimétrico (desde el límite de propiedad hacia el interior del área donde se ejecuta la obra).

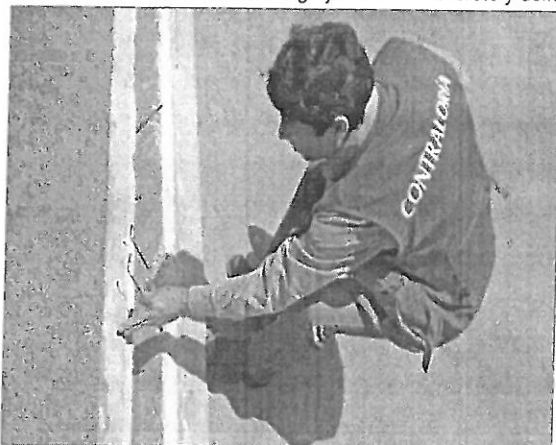
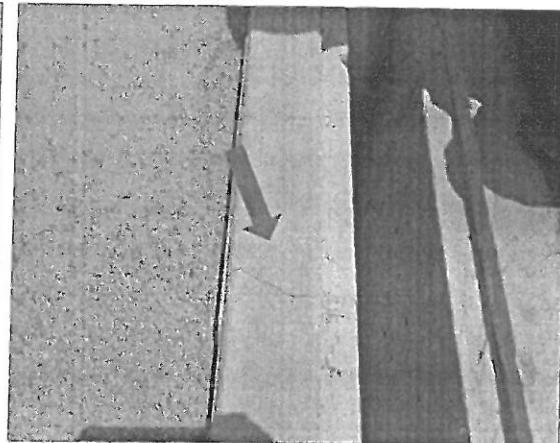
Fotografías n.º 1, 2, 3 y 4.

Se observa cangrejeras en el concreto y deficiencias en el acabado de la canaleta de evacuación.

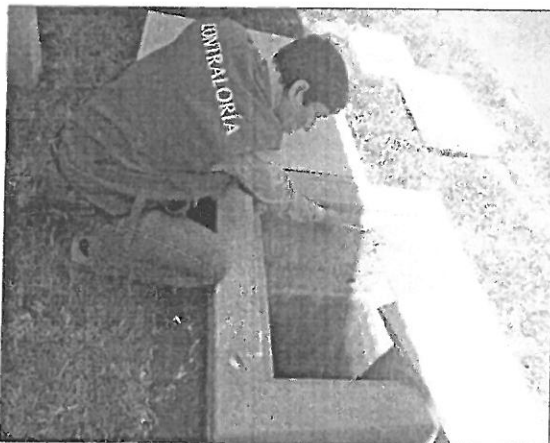
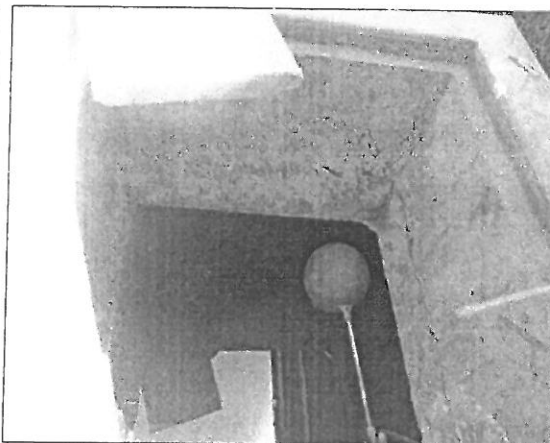
Se observa deficiencia en el acabado de la cisterna colindante al Jr. San Pedro.

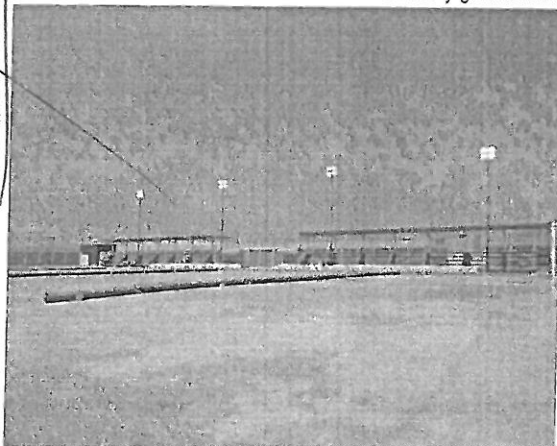
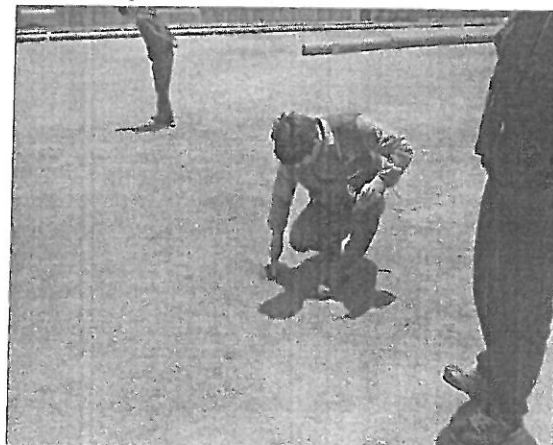
Fotografías n.º 3 y n.º 4

Se observa una capa superficial en toda el área del campo de fútbol, debajo se presume la existencia de material conformado por áridos y gravas medianamente mal graduadas.

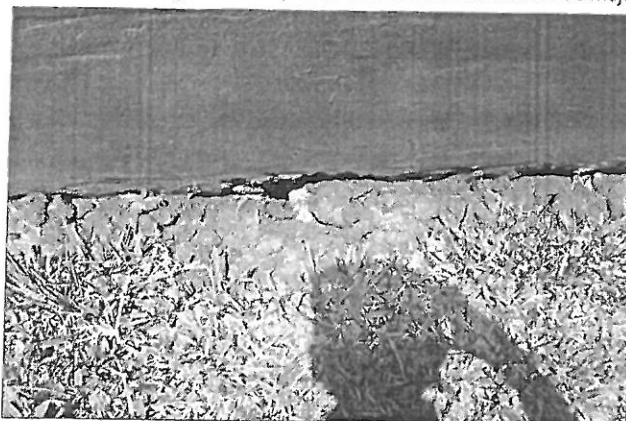
Fotografías n.º 5

Se observa tubería PVC de desagüe de 4" expuesta en la batería de SS.HH. de mujeres que podría sufrir daños.

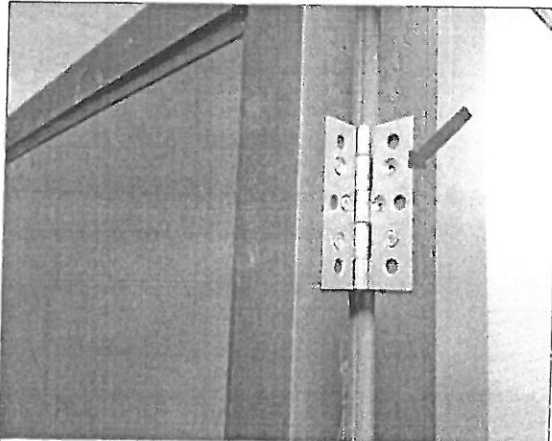
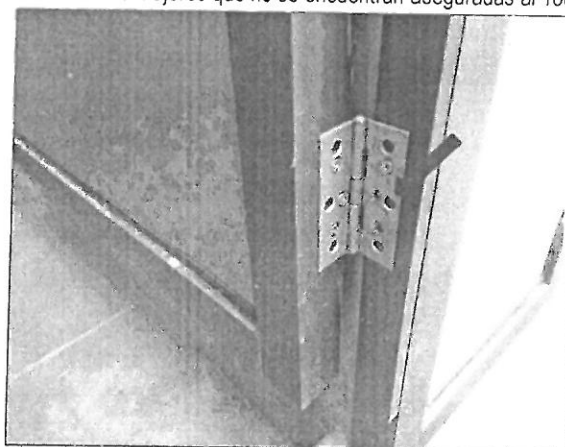
Fotografías n.º 6 y n.º 7

Se observa bisagras en una de las puertas de las duchas de los vestidores de mujeres que no se encuentran aseguradas al 100%.

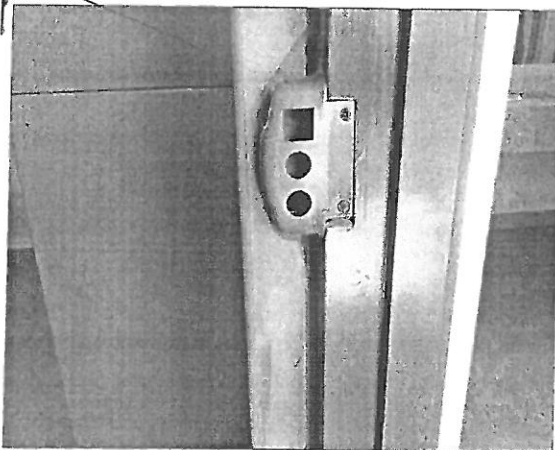
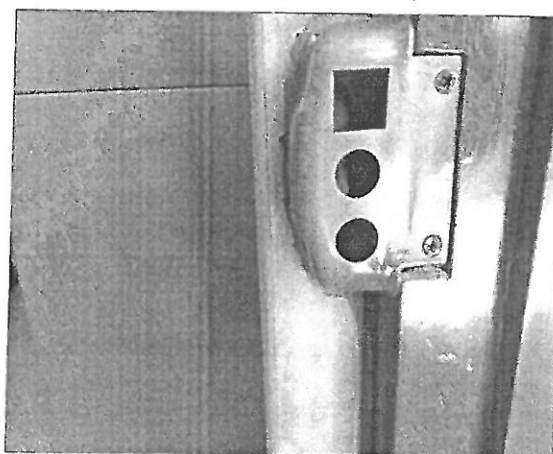
Fotografías n.º 8 y n.º 9

Se observa vacíos entre el marco y el derrame de las puertas de los servicios higiénicos de mujeres.

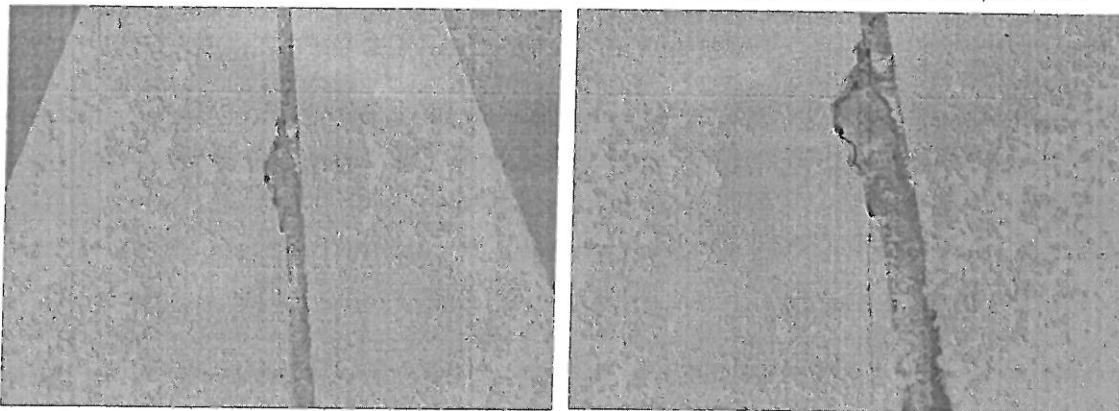
Fotografías n.º 10 y n.º 11

Se evidencia la presencia de fisuras en la junta afectando el recubrimiento de la columna del cerco perimétrico.

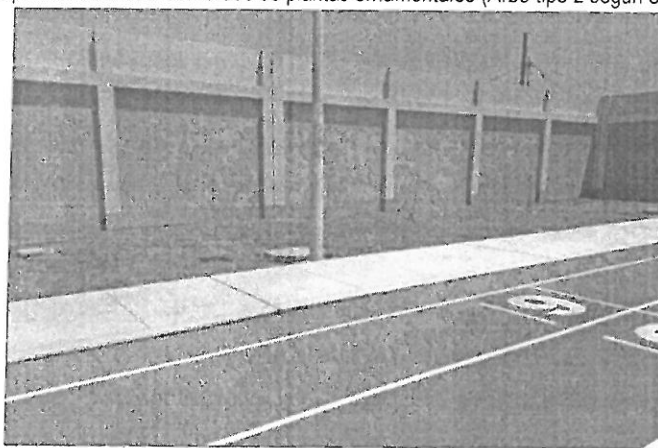
Fotografías n.º 12

Se observa la ejecución parcial de la partida 02.09.05 Sembrado de plantas ornamentales (Arbo tipo 1 según especificación del plano) y la partida 02.09.06 Sembrado de plantas ornamentales (Arbo tipo 2 según especificación del plano).
