**INFORME DE CONTROL ESPECÍFICO  
N° 025-2020-2-2931-SCE**

**SERVICIO DE CONTROL ESPECÍFICO A HECHOS CON  
PRESUNTA IRREGULARIDAD A LA MUNICIPALIDAD  
DISTRITAL DE SAN PEDRO DE CORIS**

**“EJECUCIÓN DE LA OBRA POR ADMINISTRACIÓN  
DIRECTA: MEJORAMIENTO DE ESTADIO DEL CENTRO  
POBLADO DE OXAPATA – DISTRITO DE SAN PEDRO DE  
CORIS – CHURCAMP – HUANCAMELICA – I ETAPA Y  
ADICIONALES N°s 1, 2 Y 3”**

**HUANCAMELICA – PERÚ  
20 DE NOVIEMBRE DE 2020**

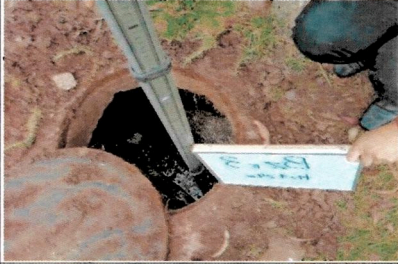
| Id. | Expediente técnico, según plano: Sistema de drenaje pluvial, Lamina: SD-01 | | Ejecutado | | Comentario de Comisión de Control. |
|---|---|---|---|---|---|
| 1 | 3 | 1.78 | | 1.29 | Se evidencia un buzón de una altura de 1.29 m., ingresa al buzón una tubería perforada de 6" (160 mm), con orificio de 1.5 cm. de diámetro, espaciados 0.10 m., existiendo una canaleta a media caña de 6" en el interior, ejecutado incumpliendo el expediente técnico aprobado. |

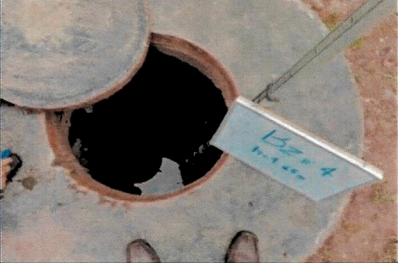
| Id. | Expediente técnico, según plano: Sistema de drenaje pluvial, Lamina: SD-01 | | Ejecutado | | Comentario de Comisión de Control. |
|---|---|---|---|---|---|
| 2 | 4 | 1.19 | | 1.65 | Se evidencia un buzón de 1.65 m. de altura, con presencia de agua a un nivel de 0.21 m. del fondo, además, presenta una pendiente negativa con respecto al sentido del flujo inicial, en el interior se encuentra una canaleta a media caña de 6", ejecutado incumpliendo el expediente técnico. |

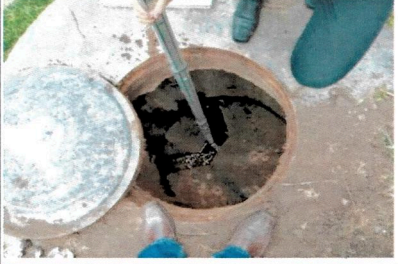
| Id. | Expediente técnico, según plano: Sistema de drenaje pluvial, Lamina: SD-01 | | Ejecutado | | Comentario de Comisión de Control. |
|---|---|---|---|---|---|
| 3 | 5 | 1.69 | | 1.95 | Se evidencia un buzón de 1.95 m. de altura, asimismo, una canaleta a media caña de 6", ingresa al buzón una tubería perforada de 6" (160 mm), con orificio de 1.5 cm. de diámetro, espaciados 0.10 m., ejecutado incumpliendo el expediente técnico. |

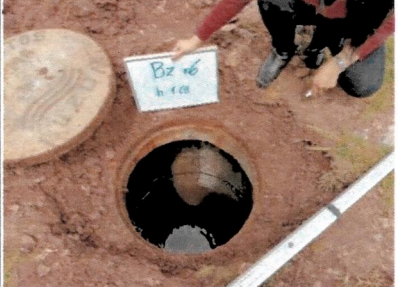
| Id. | Expediente técnico, según plano: Sistema de drenaje pluvial, Lamina: SD-01 | | Ejecutado | | Comentario de Comisión de Control. |
|---|---|---|---|---|---|
| 4 | 6 | 1.17 | | 1.69 | Se evidencia un buzón enterrado 0.22 m., tiene una altura de 1.69 m., asimismo se presenta un estancamiento de agua en el interior de una altura de 0.35 m., y una canaleta a media caña de 8", ingresa una tubería perforada de 6" (160 mm) con orificios de 1.5 cm. de diámetro espaciados 0.10 m., ejecutado incumpliendo el expediente técnico. |

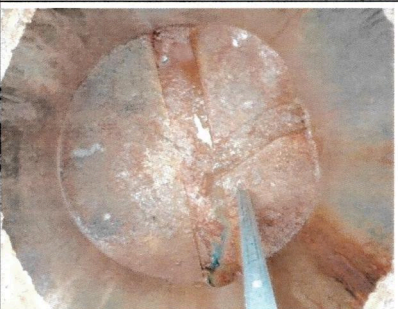
| Id. | Expediente técnico, según plano: Sistema de drenaje pluvial, Lamina: SD-01 | | Ejecutado | | Comentario de Comisión de Control. |
|---|---|---|---|---|---|
| 5 | 7 | 1.19 | | 1.34 | Se evidencia un buzón de 1.34 de altura, con una media caña de 8" y una tubería perforada de la red de drenaje de 6", asimismo, se evidencia un desnivel de la tubería perforada de 6 cm. en dirección al campo deportivo, es decir, el agua que transcurre a la red de drenaje, ejecutado incumpliendo el expediente técnico. |

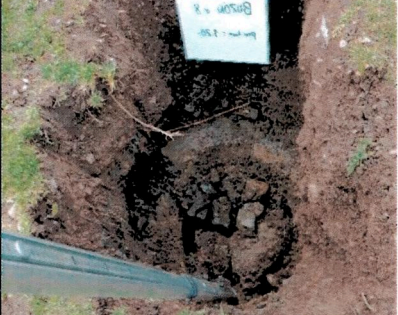
| Id. | Expediente técnico, según plano: Sistema de drenaje pluvial, Lamina: SD-01 | | Ejecutado | | Comentario de Comisión de Control. |
|---|---|---|---|---|---|
| 6 | 8 | 1.18 | | 1.33 | Se evidencia un buzón enterrado 1.00 m., asimismo, se realizó la limpieza evidenciando que se encuentra colmatado de piedras y arenas, posterior a la limpieza se identificó una altura de 1.33 m. de altura de buzón, tiene una <b>canaleta a media caña de 8"</b> , y una <b>tubería perforada de 6"</b> fractura y con relleno de piedras, ejecutado incumpliendo el expediente técnico |

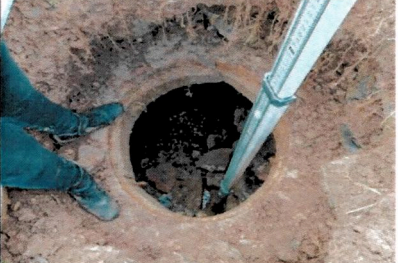
| Id. | Expediente técnico, según plano: Sistema de drenaje pluvial, Lamina: SD-01 | | Ejecutado | | Comentario de Comisión de Control. |
|---|---|---|---|---|---|
| 7 | 9 | 1.17 | | 1.32 | Se evidencia un buzón enterrado 0.80 m., además, tiene una altura de 1.32 m., el cual contiene una <b>canaleta media caña de 8"</b> , en el interior del buzón, asimismo, no presente tubería perforada del sistema de drenaje, diferente al expediente técnico, ejecutado incumpliendo el expediente técnico. |

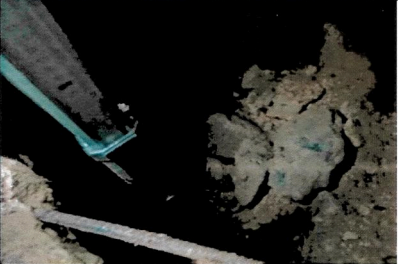
| Id. | Expediente técnico, según plano: Sistema de drenaje pluvial, Lamina: SD-01 | | Ejecutado | | Comentario de Comisión de Control. |
|---|---|---|---|---|---|
| 8 | 10 | 1.24 | | 1.39 | Se evidencia un buzón enterrado 1.00 m., tiene una altura de 1.39 m., en el interior una <b>canaleta media caña de 8"</b> , y una <b>tubería de salida de 8"</b> , además, ingresa una <b>tubería perforada de 6"</b> fractura colmatada de piedras., ejecutado incumpliendo el expediente técnico. |

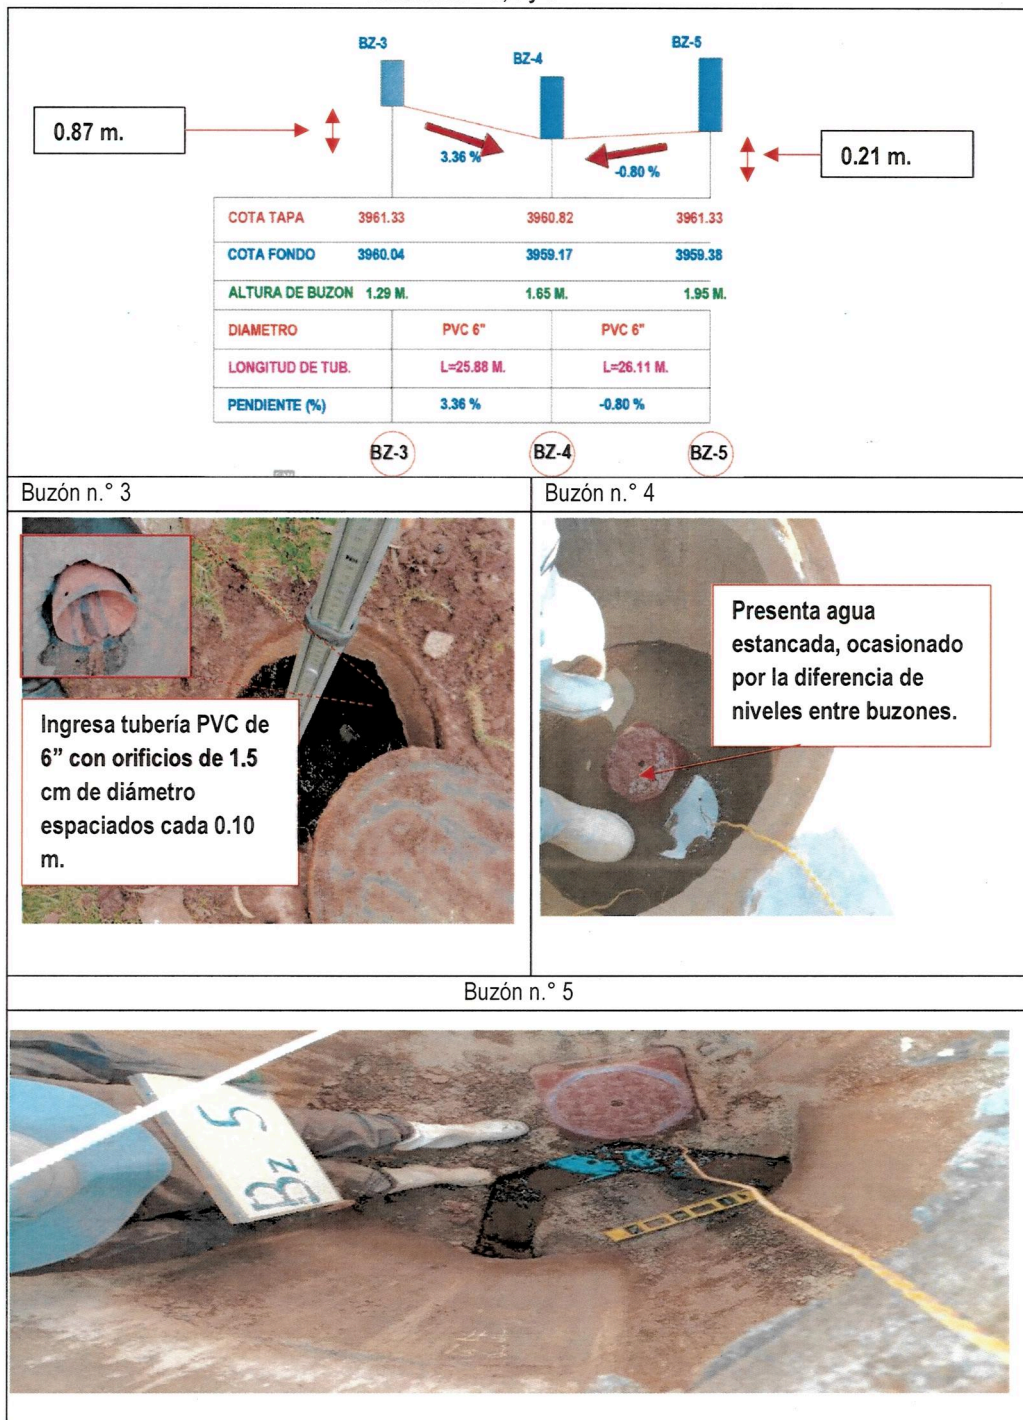
Gráfico n.º 3  
Buzones n.º 3, 4 y 5

Por consiguiente, se realizó la inspección técnica<sup>4</sup> de los buzones, tubería perforada de PVC ejecutadas, identificándose que se construyó los buzones, sin ceñirse al expediente técnico aprobado y deficiente control de calidad<sup>5</sup> en el tendido de las tuberías, y calidad del concreto  $f'c = 210 \text{ kg/cm}^2$  de los buzones, vulnerando el expediente técnico y normativa vigente, como se detalla a continuación:

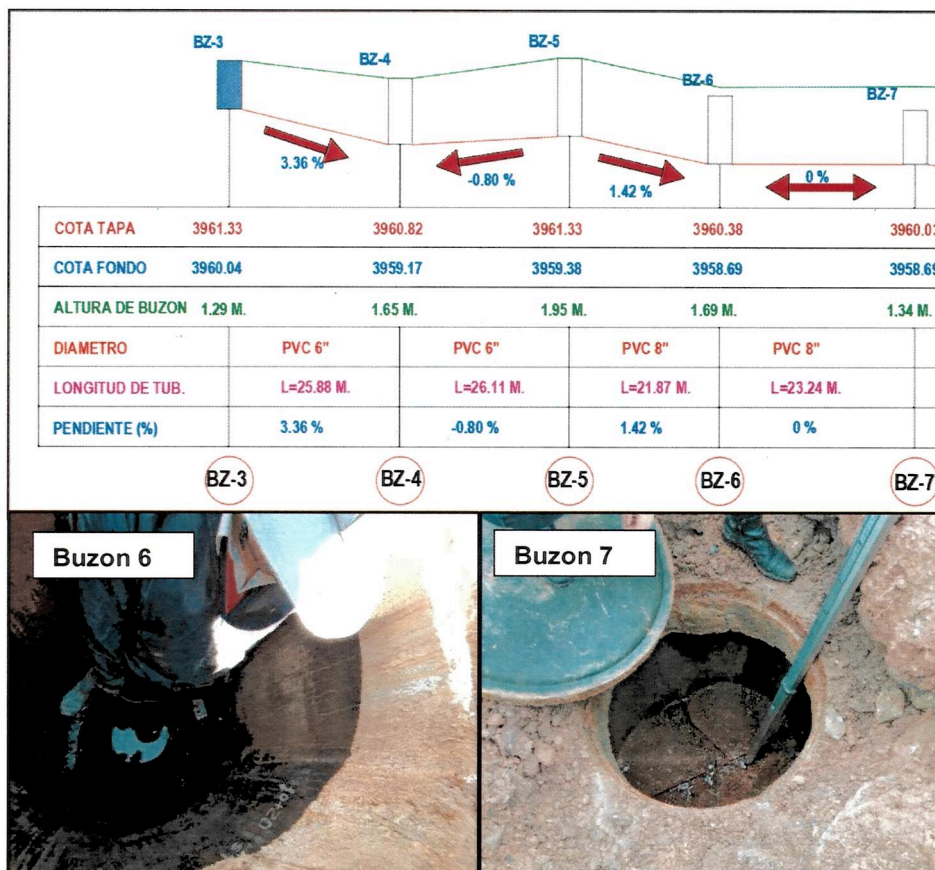
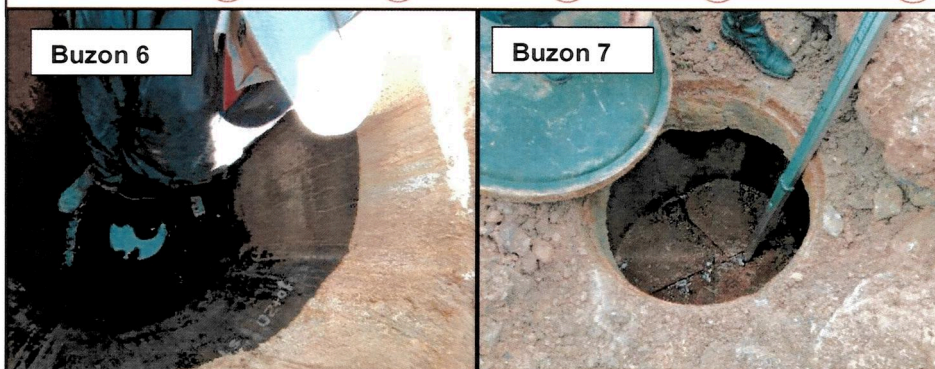
Gráfico n.º 4  
Buzones n.ºs 5, 6 y 7

En relación al buzón n.º 5, ingresa una tubería perforada de PVC de 6" (160 mm), transportando agua hacia el buzón n.º 6, identificando que la tubería entre los buzones n.º 5 y 6 se encuentra

fractura; del mismo modo, el fondo de los buzones n.ºs 6 y 7 se encuentran al mismo nivel, generando estancamiento en el buzón n.º 6, como se muestra a continuación:

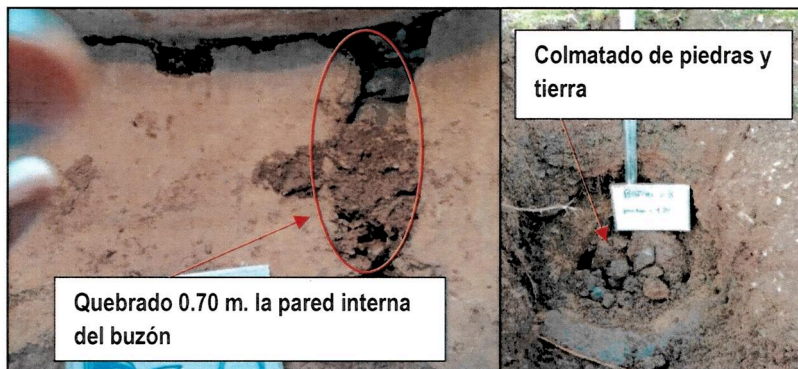
Gráfico n.º 10  
Interior del buzón n.º 8

Por otro lado, en relación al buzón n.º 8, se evidenció que la pared interna del buzón se encuentra quebrada (0.70 m.), permitiendo el paso de suelo al interior; adicionalmente, esta colmatado de piedras y suelos, impidiendo su funcionamiento, como se muestra a continuación:

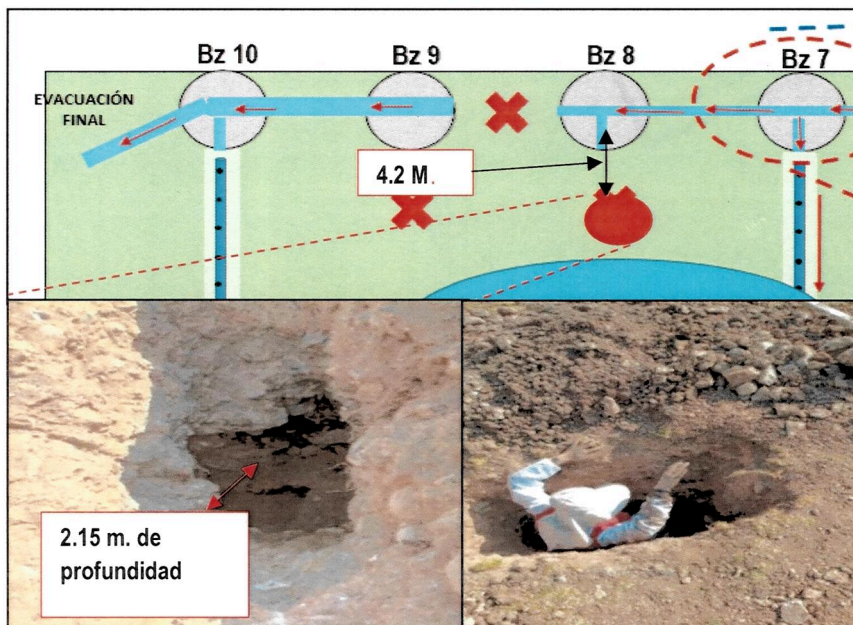
Gráfico n.º 11  
Excavación de la tubería perforada que ingresa al buzón n.º 8

La comisión de control, procedió a la remoción de rocas para determinar la altura y nivel del fondo del buzón, identificando que tiene una altura de 1.33 m. y la tubería perforada que aporta al buzón se encuentra fracturada con presencia de rocas a solo 30 c.m. del buzón; en ese sentido, tomando en consideración el fondo del buzón, se realizó excavación a 4.20 metros del buzón en dirección al campo deportivo a una profundidad de 2.15 m., constatándose que no existe tubería perforada, tampoco material filtrante (enrocado para drenaje de zanjas o grava), advirtiéndose la existencia de material de relleno con presencia de piedras de hasta 25 cm, como se muestra a continuación:

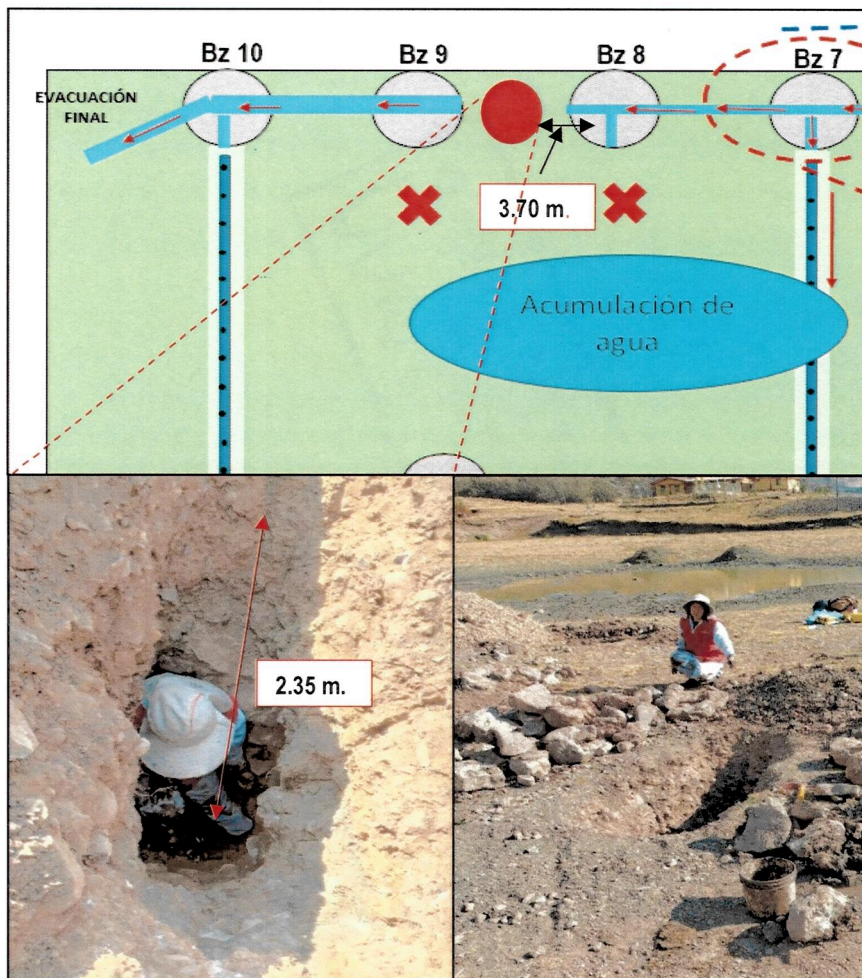
Gráfico n.º 12  
Excavación en la tubería entre los buzones n.º 8 y 9

Del mismo modo, entre el buzón n.º 8 y 9, se realizó una excavación a 3.70 m. del buzón n.º 8 a una profundidad de 2.35 m., constatando que no existe la tubería entre los dos (2) buzones; además, al fondo de la excavación se identificó presencia de agua subterránea, suelo tipo turba y material de relleno con presencia de piedras de hasta 40 c.m., como se muestra a continuación:

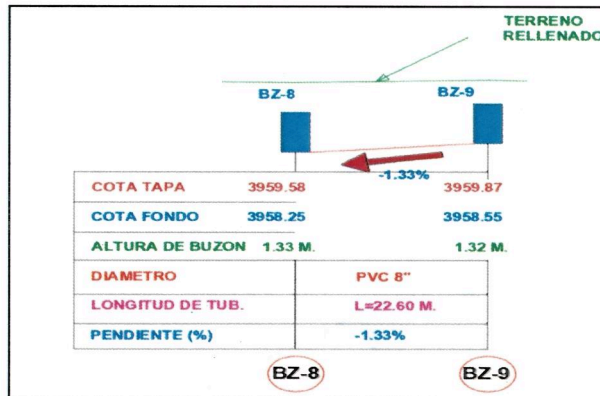
Gráfico n.º 13  
Sentido de flujo del buzón n.º 8 al n.º 9

Verificándose los fondos de los buzones n.º 8 y 9, pese a no existir tubería entre ambos buzones se generaría una pendiente negativa al sentido del flujo planteado, el fondo del buzón n.º 8 está a 0.30 m. por debajo del fondo del buzón n.º 9 vulnerando su concepción técnica; adicionalmente, los buzones están enterrados en 1.00 m. y 0.80 m, respectivamente, impidiendo su mantenimiento y operación, ilustrado a continuación:

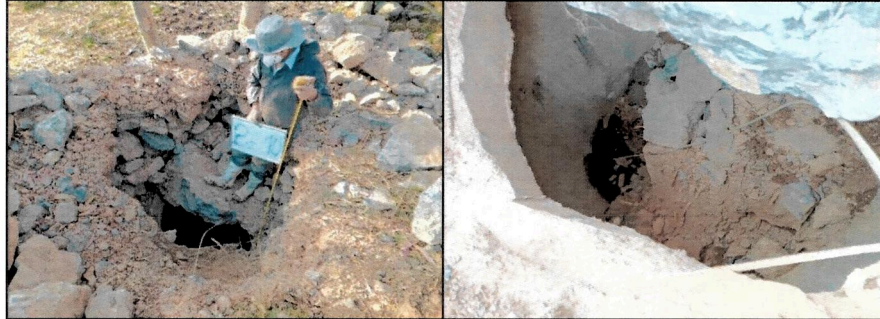
Gráfico n.º 16  
Buzón n.º 10

Siguiendo el sentido del flujo del planteamiento inicial, se revisó el buzón n.º 10, evidenciándose que se encuentra enterrado 1.00 m., evitando su operación y mantenimiento, sin tapa y cubierta con una piedra de 0.85 m. x 0.55 m. x 0.40 m. y la tubería de salida del buzón se encuentra colmatada de piedras, impidiendo el transporte de agua, sin recibir contribuciones del buzón n.º 9, por presentar pendiente negativa al sentido del flujo; además, la tubería perforada esta fracturada, colmatada de piedras y tierra, ilustrado a continuación:

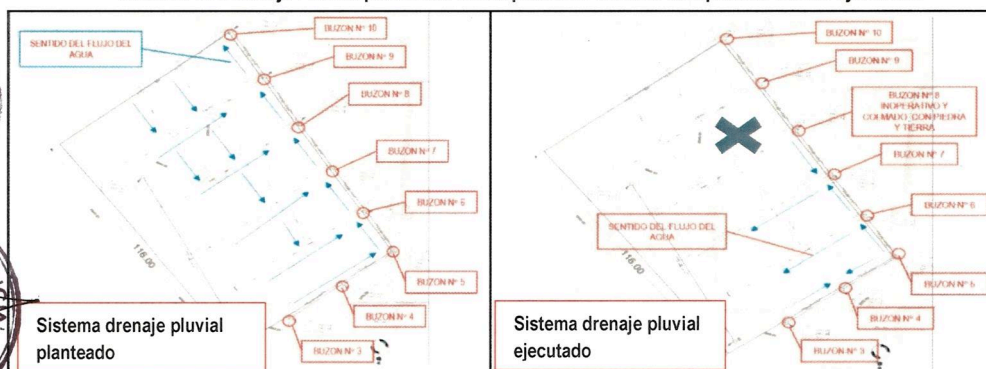
Gráfico n.º 18  
Sistema de Drenaje Pluvial planteado del expediente técnico comparado con lo ejecutado

A continuación, se ilustra el modo de funcionamiento del sistema ejecutado y se contrasta con el sistema planteado, evidencia la deficiente ejecución por la inexistencia de tuberías y generar pendientes en dirección del campo deportivo, favoreciendo la acumulación del agua, como se muestra a continuación:

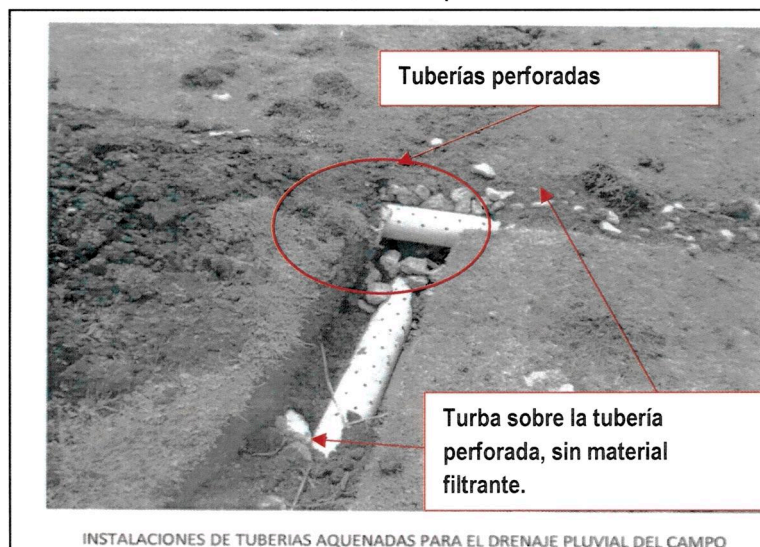
Gráfico n.º 20  
Instalación de tubería perforadas

Lo expuesto, se evidencia un deficiente proceso constructivo, al advertir que los buzones y tuberías perforadas presentan hundimientos en consecuencia el sistema pierde su funcionamiento al ejecutarse primero la partida de buzones e instalación de tuberías, y después se realizó las partidas de cortes y rellenos con maquinarias pesadas, el peso de los equipos pesados, acompañado de los rellenos, generó los hundimientos en los tuberías perforadas y buzones, adicionalmente, durante el proceso constructivo se instaló tubería sin material filtrante (enrocado para drenaje en zanjas o grava), vulnerando su concepción técnica, como se muestra a continuación:

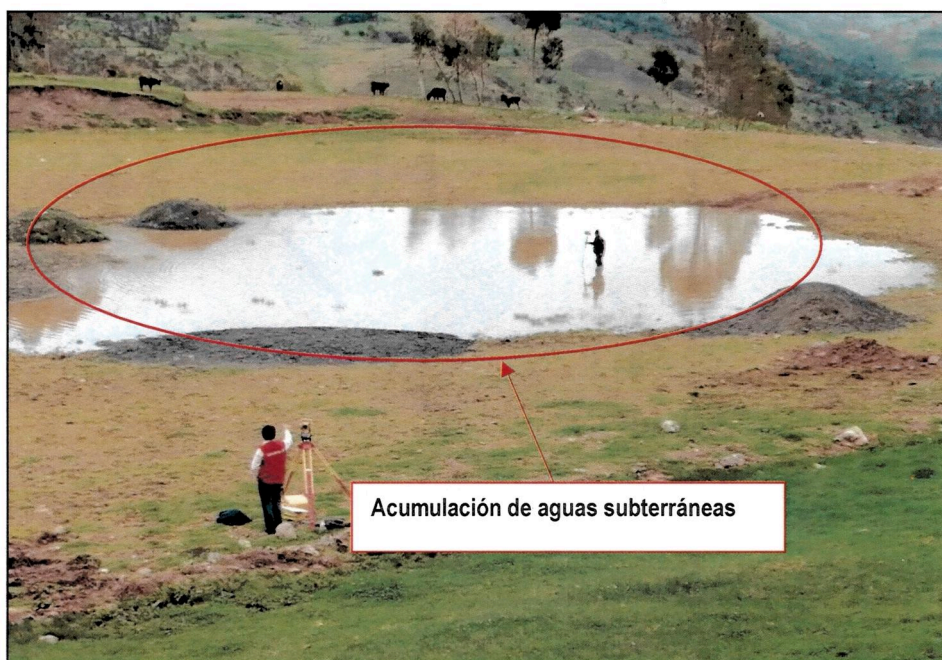
Gráfico n.º 24  
Plataforma del estadio del Centro Poblado de Oxapata

y tampoco se indicando los estudios y controles de calidad; asimismo, no se registra el uso de un rodillo compactador y/u otros equipos de compactación, a pesar que en las especificaciones técnicas indicó el uso de un rodillo compactador<sup>14</sup>, ocasionando una deficiente compactación y hundimiento de la plataforma, contribuyendo a la acumulación de aguas subterráneas en gran parte del terreno, situación que impide la práctica de actividades deportivas y otros usos, generando malestar en la población, debido al estancamiento de aguas y la propagación de vectores que ponen en riesgo la salud pública, como se evidencia continuación:

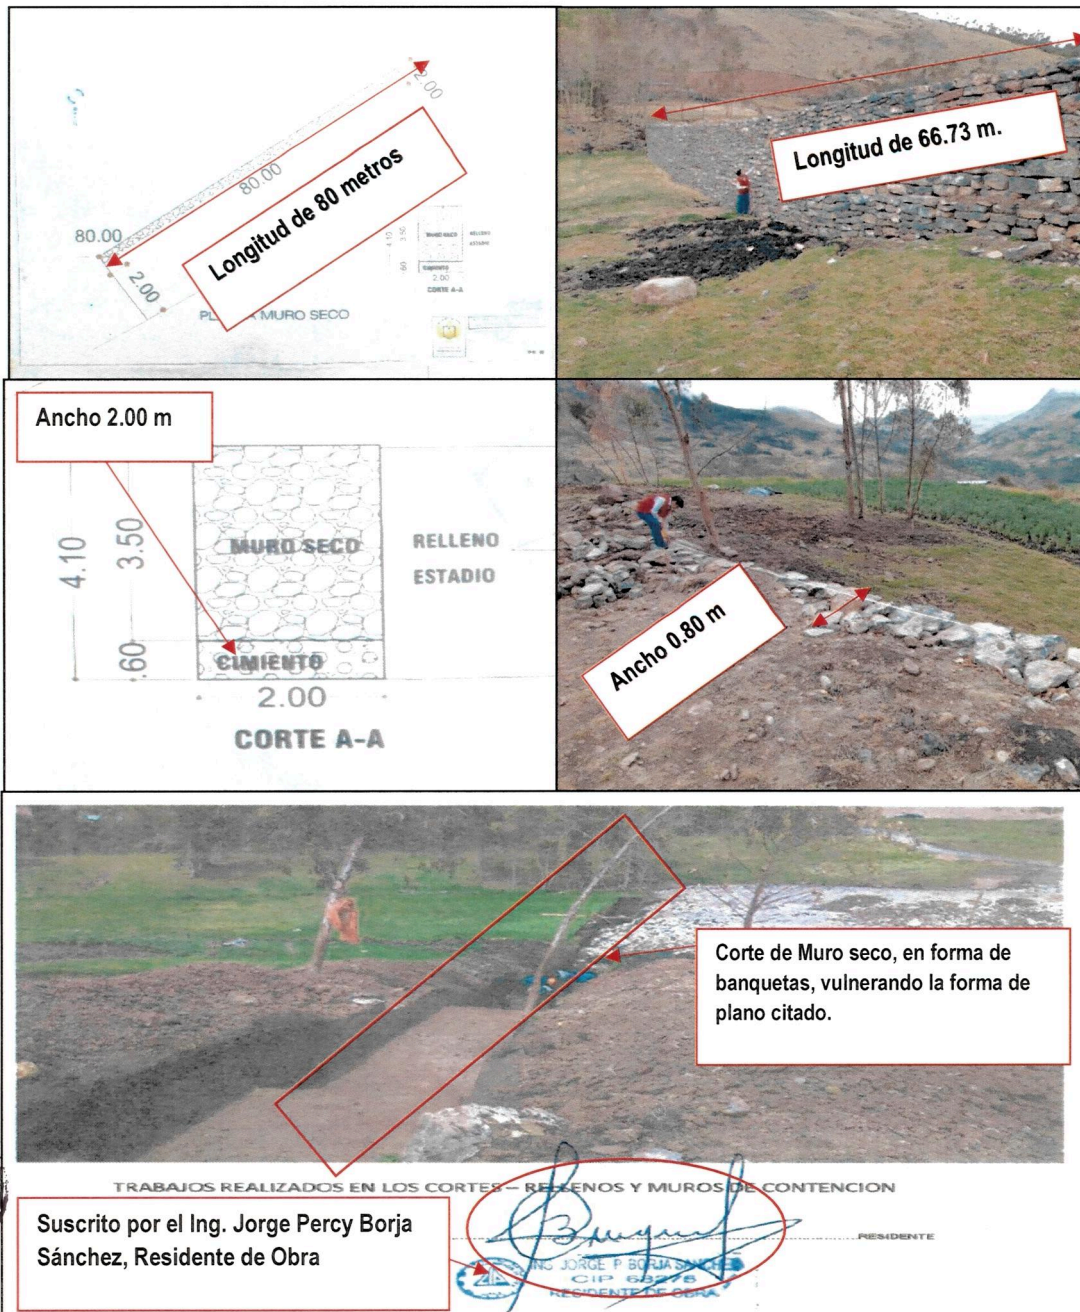
Gráfico n.º 26  
Muro de Contención planteado vs ejecutado

Por el contrario, durante la visita técnica<sup>15</sup>, se observó la construcción de un muro seco, conformado por piedras apiladas entre sí, según el planteamiento del adicional n.º 1, y plano: planta muro seco, n.º lámina: TP-01, n.º Correlativo 2, debe tener una longitud de 80 m., un ancho de 2.00 m y una altura de 4.10 m (incluido el cimiento), por el contrario, en obra se verificó dimensiones diferentes, puesto que, el muro construido tiene una longitud de 66.73 m., un ancho de 0.80 m en la parte superior, y alturas variable (se construyó en forma de banqueta), como se muestra a continuación:

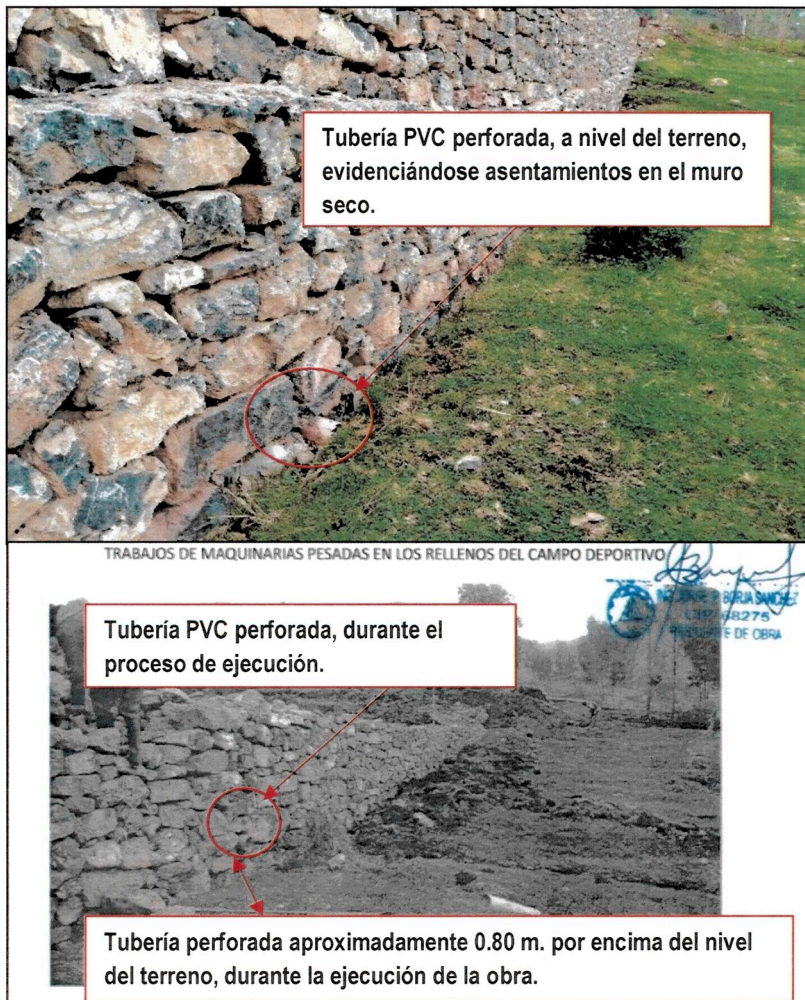
Gráfico n.º 30  
Asentamiento de las tuberías de PVC por el muro seco

Por otro lado, se evidenció el asentamiento del muro de contención, puesto que, las tuberías de PVC instaladas en el muro de contención, según acta de inspección n.º 011-2020-OCI/MPCH de 14 de agosto de 2020 (**Ver Apéndice n.º 103**), los trabajadores de la obra señalaron que estaba a una altura aproximada de 0.8 metros<sup>18</sup> por encima del nivel de terreno, confirmado lo señalado en las fotos de las valorizaciones, evidenciado durante la visita realizada<sup>19</sup>, que las tuberías citadas están al mismo nivel de terreno, ocasionado por el hundimiento del muro seco, como se muestra a continuación:

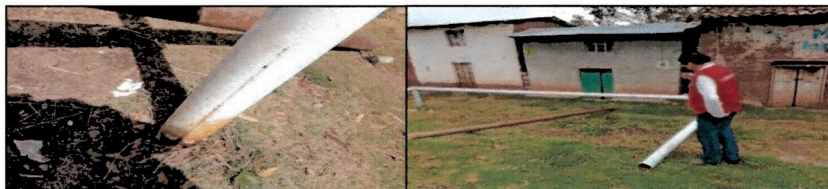
**Gráfico n.º 31**  
**Arcos del campo deportivo en estado de corrosión**

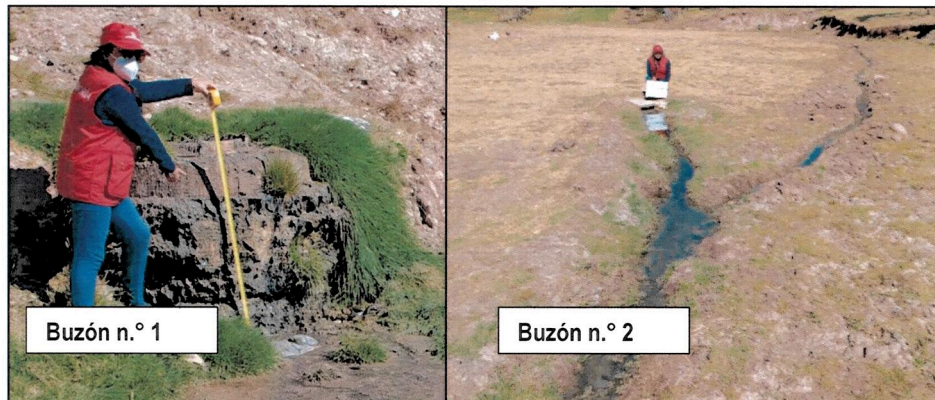
Gráfico n.º 33  
Buzón n.º 1 y 2

Al respecto, se observó que el buzón n.º 1<sup>22</sup> se encuentra descubierto un (1) metro de altura, y sin un acabado uniforme en su superficie, ocasionado por una deficiente ejecución, discurriendo aguas residuales, y sobre el buzón n.º 2<sup>23</sup>, se encuentra al nivel del terreno; ambos colapsados, generando un ambiente insalubre, tal como se muestra a continuación:

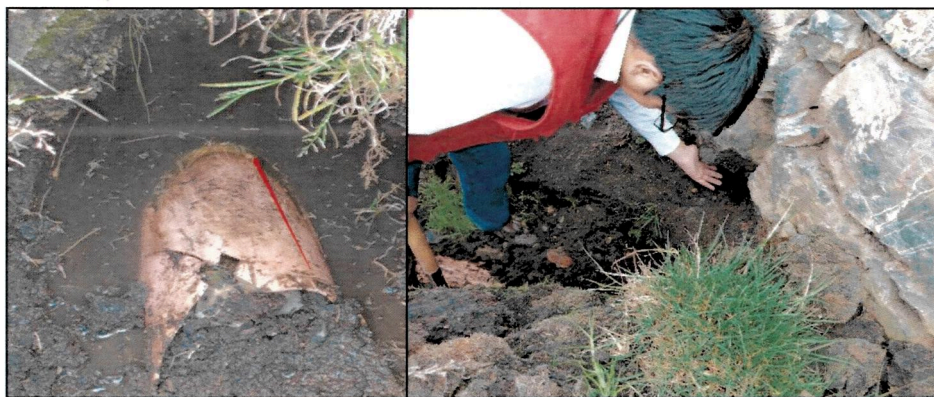
Gráfico n.º 34  
Inexistencia de cimiento del muro de contención

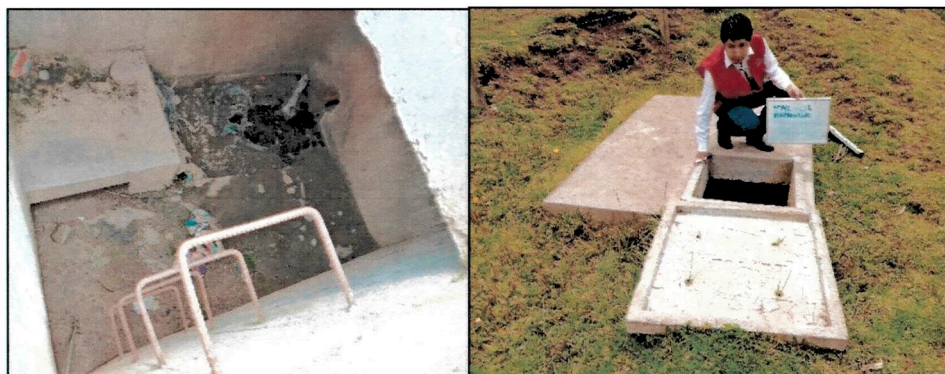
Asimismo, según<sup>24</sup> las autoridades del Centro Poblado de Oxapata, señaló que antes de la ejecución, el sistema de alcantarillado existente y planta de tratamiento funcionaban con total normalidad, por consiguiente, el asentamiento del muro de contención aplastó la red de alcantarillado, generando la inoperatividad de la planta de tratamiento de aguas residuales, ocasionando un perjuicio a la salud pública y el medio ambiente, como se muestra a continuación:

Gráfico n.º 35  
Perjuicio a la planta de tratamiento existente del Centro Poblado de Oxapata
