INFORME DE CONTROL ESPECÍFICO
N° 7196-2020-CG/GRLP-SCE

**SERVICIO DE CONTROL ESPECÍFICO A HECHOS CON
PRESUNTA IRREGULARIDAD
MUNICIPALIDAD DISTRITAL DE SAYÁN
SAYÁN – HUAURA – LIMA**

**“EJECUCIÓN DE LA OBRA: RENOVACIÓN DE
CAPTACIÓN SUPERFICIAL DE AGUA; EN EL (LA)
BOCATOMA QUINCHEZ BAJO, EN LA LOCALIDAD DE
QUINCHES BAJO, DISTRITO DE SAYÁN, PROVINCIA DE
HUAURA, DEPARTAMENTO DE LIMA, CON CÓDIGO
ÚNICO DE INVERSIÓN N° 2423900”**

PERIODO: 10 DE JULIO DE 2019 AL 2 DE JULIO DE 2020

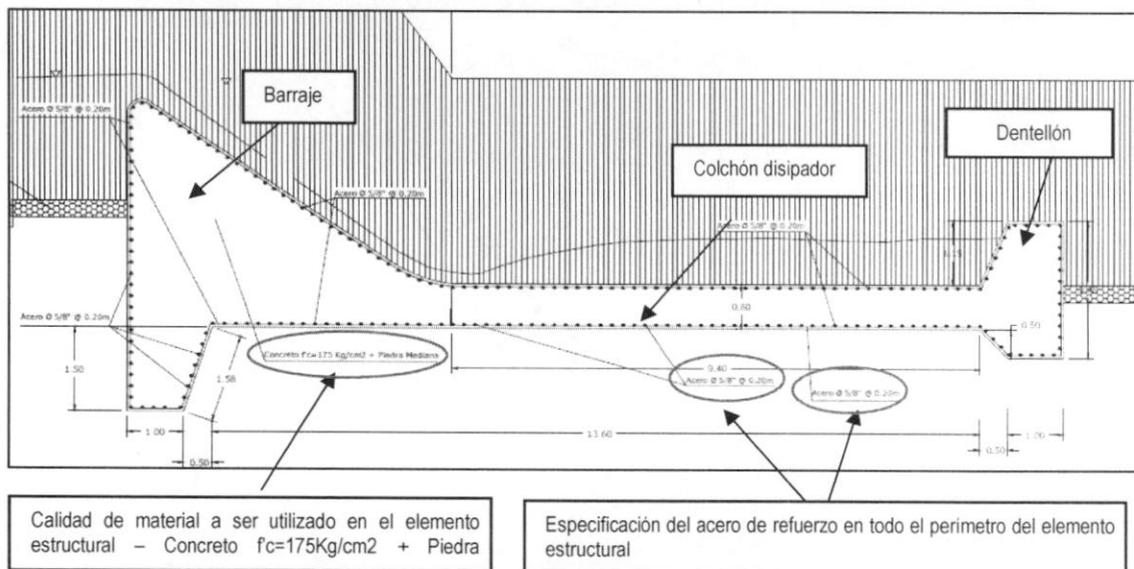
Imagen n.º 1

Corte transversal de la estructura del barraje y colchón dissipador del plano 03 "Detalle de Bocatoma" del Expediente Técnico aprobado mediante Resolución Gerencial n.º 026-2019-GM/MDS de 7 de marzo de 2019

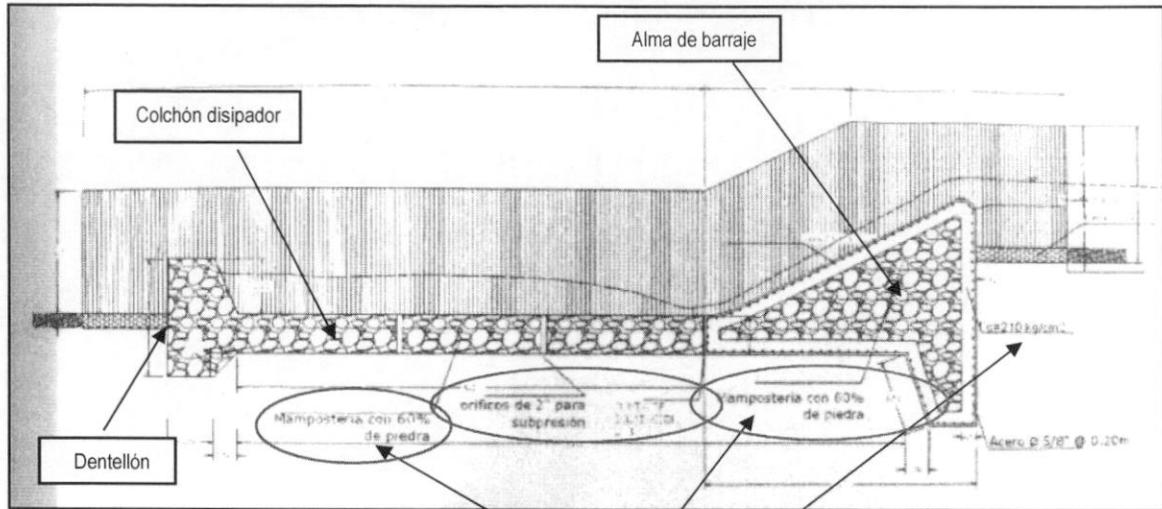
Imagen n.º 2
Corte transversal de la estructura de barraje y colchón disipador del plano 03 "Detalle de Bocatoma" adjunto a la carta n.º 534-2019-GDUYR-MDS de 6 de setiembre de 2019

Nótese la especificación técnica del tipo de material

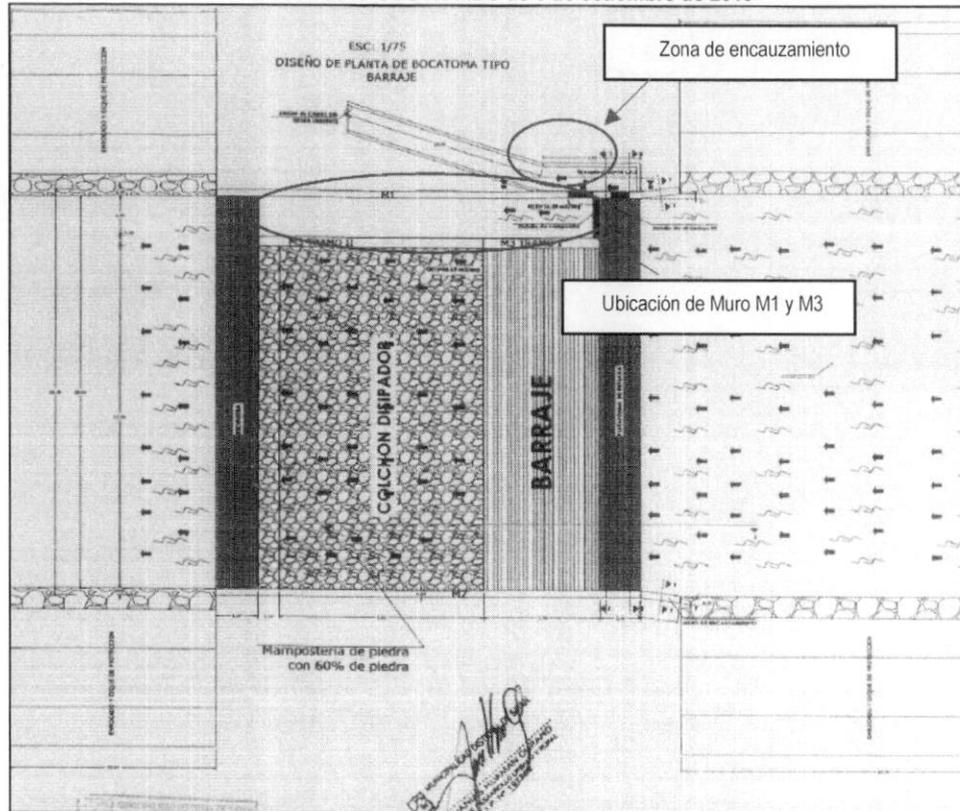
Imagen n.º 3
Ubicación de muros tipo 1 y 3 del plano 04 "Detalle de Acero" adjunto a la carta n.º 534-2019-GDUYR-MDS de 6 de setiembre de 2019

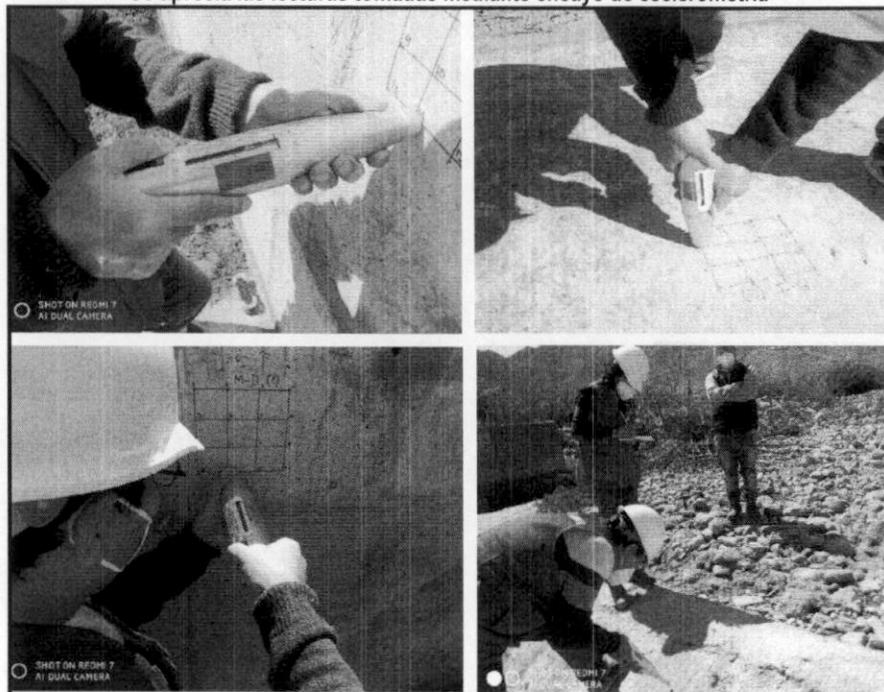
Imagen n.º 4

Se verificó el deficiente estado de la estructura de la Bocatoma, observándose la afectación de la resistencia al desgaste del concreto ocasionado por las fuerzas de fricción debido al arrastre de piedras más agua que presenta la avenida del río. En cuanto a la resistencia de la compresión del concreto en el barraje, se corroboró mediante ensayos de esclerometría, que la resistencia del concreto colocado por el contratista Consorcio Quinchez en la estructura del barraje, fue inferior a la resistencia de diseño establecido en el Expediente de Adicional de Obra n.º 01 aprobado mediante Resolución de Alcaldía n.º 0214-2019-MDS/A de 25 de setiembre de 2019 (Ver apéndice n.º 4).

Se aprecia las lecturas tomadas mediante ensayo de esclerometría

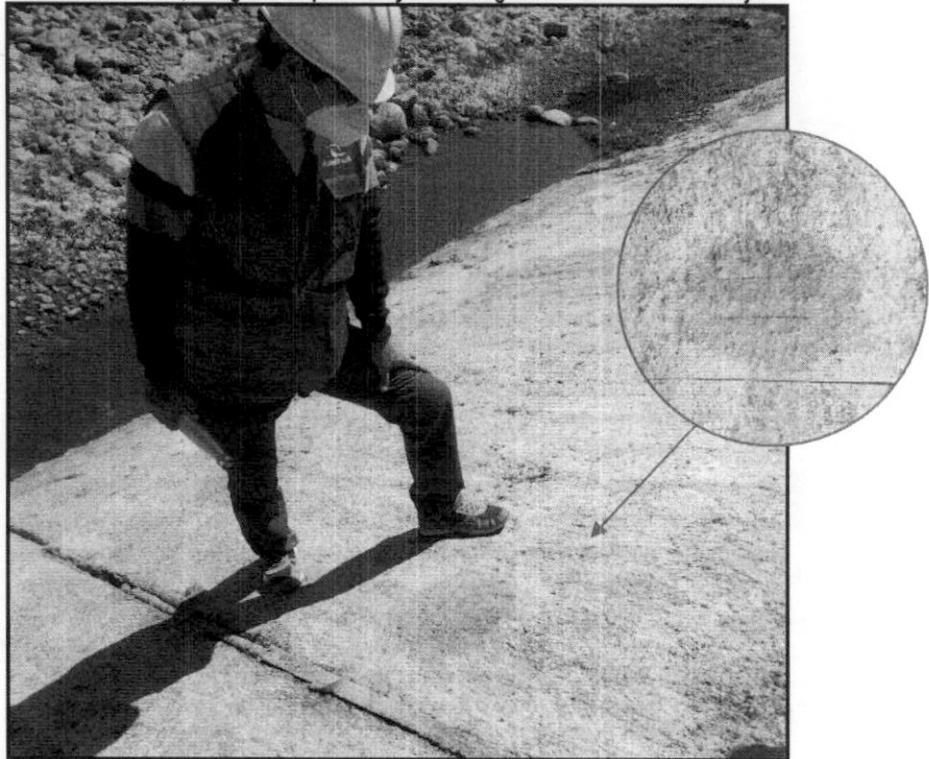
Imagen n.º 5

Asimismo, durante la verificación ocular in situ a la citada obra, además de observar el desgaste superficial del barraje, se evidenció desprendimiento de material como agregado fino (arena) y agregado grueso (grava); en algunos tramos se presenciaron fallas como ahuellamientos y deformaciones debido a la ausencia de agregado grueso (grava); además, se apreció desprendimiento y separación del material utilizado en las juntas transversales.

Ahuellamientos, desgaste superficial y material granular suelto en el barraje

Cabe resaltar, que los trabajos ejecutados pertenecientes a esta partida "Concreto fc 210 kg/cm²" en barraje (azud), fueron aprobados en las valorizaciones n.º 02 y 03, así como también en el informe de mayores metrados n.º 01, los cuales se encuentran adjuntos en los comprobantes de pago n.ºs 3378 y 3379 de 30 de octubre de 2019, y 4035 y 4036 de 30 de diciembre de 2019 (Ver apéndice n.º 17), respectivamente, por el importe de S/56 828,98; detalle que se muestra en el cuadro n.º 9

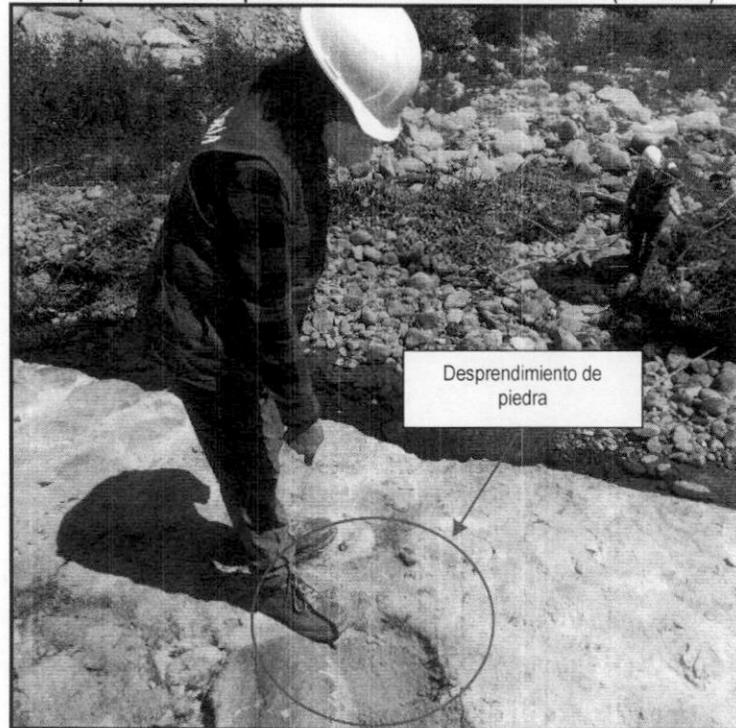
También, se observó en la parte final de la Bocatoma (dentellón), el desprendimiento de las piedras que forman parte de la mampostería y que al quedar expuesto el mortero que une dichas piedras de la mampostería, pueden sufrir fallas al ser de menor resistencia que la piedra, pudiendo ocasionar fisuras las cuales, posteriormente, se podrían convertir en grietas, pudiendo llegar al colapso de la estructura, toda vez que, por dichas grietas filtraría el agua, cuyas fuerzas de empuje podrían provocar la falla de la estructura.

Imagen n.º 6
Desprendimiento de piedra en la zona final de la Bocatoma (Dentellón)

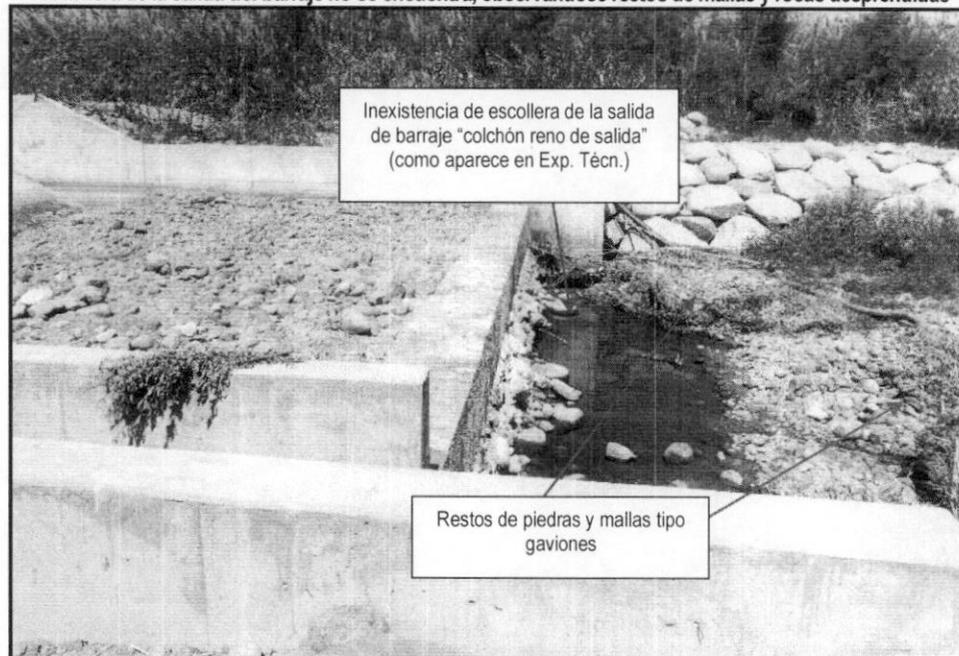
Imagen n.º 7

Escollera de la salida del barraje no se encuentra, observándose restos de mallas y rocas desprendidas

Dicho hecho evidencia un proceso constructivo deficiente de las partidas ejecutadas por el contratista Consorcio Quinchez, así como una inadecuada Supervisión; pudiendo observar que el colchón reno de salida ya no pertenece a la estructura de la Bocatoma, la misma que fue separada y erosionada por la fuerza del agua. Cabe indicar, que estos trabajos fueron aprobados en la valorización n.º 03 adjunto en los comprobantes de pago n.ºs 4035 y 4036 de 30 de diciembre de 2019 (Ver apéndice n.º 17), respectivamente, por el importe de S/20 201,96, cuyo detalle se muestra en el cuadro n.º 10.

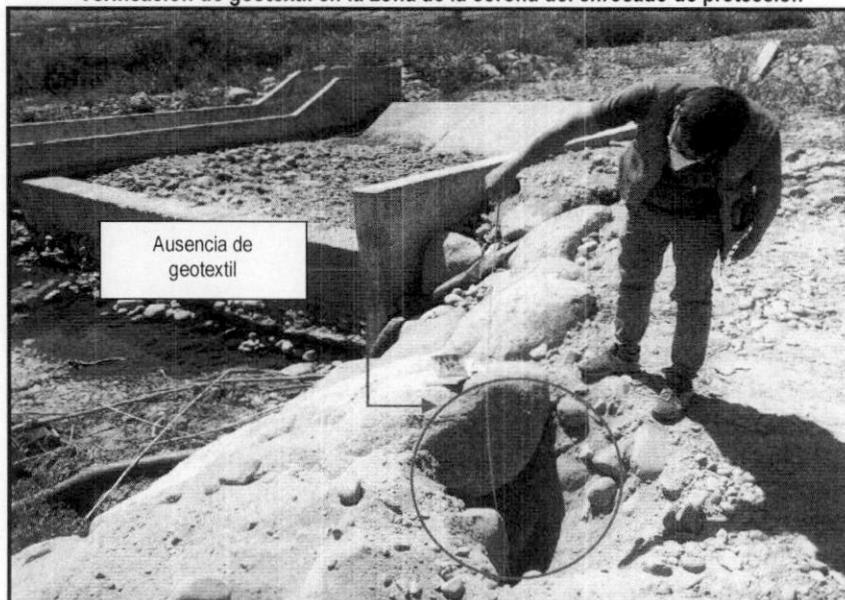
Asimismo, respecto a las estructuras de protección aguas arriba y aguas abajo en ambas márgenes, no fueron ejecutadas conforme a las especificaciones técnicas del Expediente Técnico aprobado con Resolución Gerencial n.º 026-2019-GM/MDS (Ver apéndice n.º 8), habiéndose observado que solamente se realizó un acomodo de piedra, más no un enrocado en dique conformado; hecho evidenciado en la inspección física, la cual fue consignada en el acta n.º 002-2020-CG/GRLP-SCEHPI-MDS de 7 de agosto de 2020 (Apéndice n.º 21), en la que también se observó que estas estructuras no contaban con geotextil, tal y como lo establece la partida "05.02.04 Geotextil para enrocado", mostrando además grandes espacios vacíos y separaciones entre piedras con pérdida de material en algunas zonas.

Imagen n.º 8
Verificación de geotextil en la zona de la corona del enrocado de protección

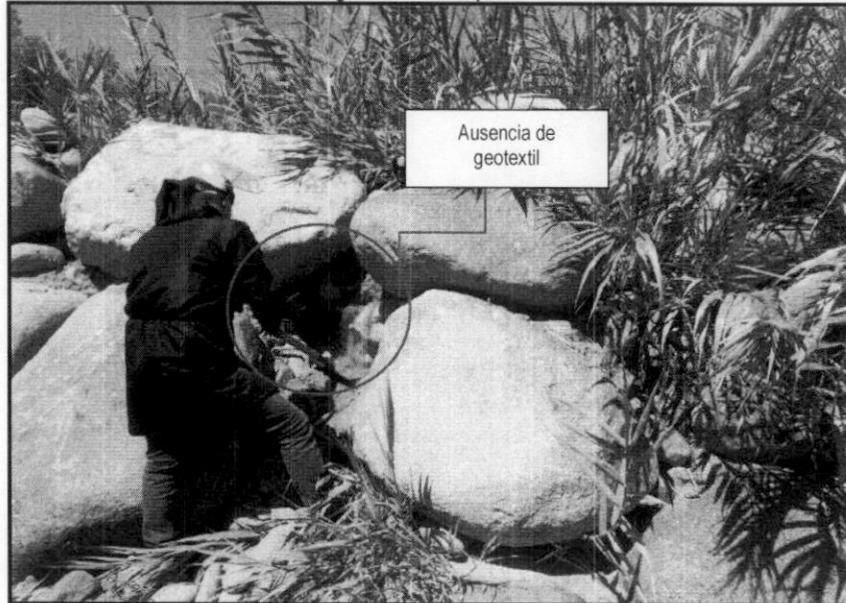
Imagen n.º 9
Verificación de geotextil en la parte media del enrocado

Este hecho, pone en evidencia que los trabajos realizados para el "Enrocado de Protección", no fueron realizados de acuerdo a los planos y especificaciones técnicas del Expediente Técnico aprobado con Resolución Gerencial n.º 026-2019-GM/MDS (Ver apéndice n.º 8). Cabe indicar, que estos trabajos fueron aprobados en las valorizaciones n.º 02 y 03, así como también en el informe de mayores metrados n.º 01, los cuales se encuentran adjuntos en los comprobantes de pago n.ºs 3378 y 3379 de 30 de octubre de 2019, y 4035 y 4036 de 30 de diciembre de 2019 (Ver apéndice n.º 17), respectivamente, por el importe de S/15 708,62, detallado en el cuadro n.º 11.
