**ORGANO DE CONTROL INSTITUCIONAL DE ELECTROCENTRO  
S.A.**

**INFORME DE VISITA DE CONTROL**  
**N° 005-2020-OCI/0164-SVC**

**EJECUCIÓN DE LA OBRA "MEJORAMIENTO  
DE LA LÍNEA PRIMARIA EN 33 KV COMAS MATAPA,  
SET MATAPA Y RP TRIFÁSICA PARA EL HOSPITAL  
Y PROCESADORA DE TARA"**

**HUANCAYO, 5 DE MARZO DE 2020**

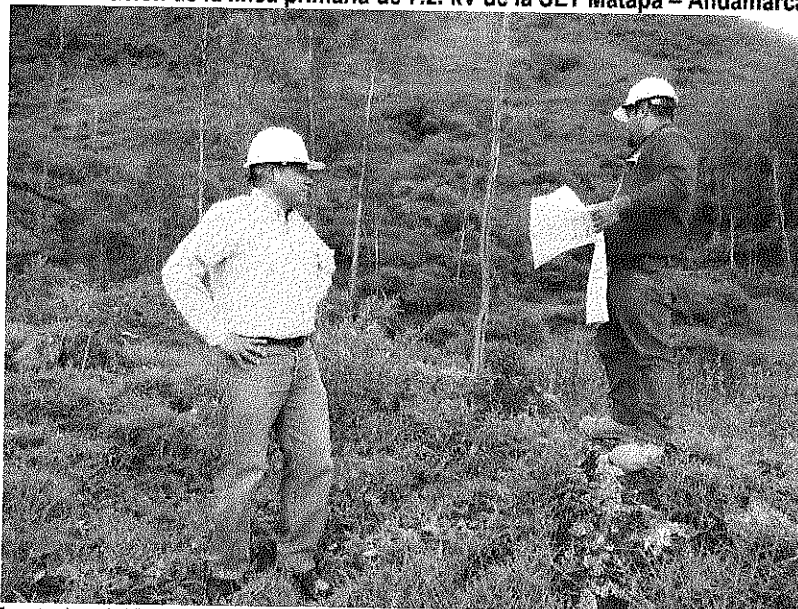
**Imagen n.º 1**

**Inexistencia de la señalización del vértice n.º V6R del Replanteo de Obra, en la variación de la línea primaria de 7.2. kV de la SET Matapa – Andamarca**

La situación descrita respecto a la falta de señalización de los vértices para el montaje de las nuevas estructuras a lo largo de la ruta de la Línea Primaria de 33 kv – 7.62 kv, pone en riesgo la correcta ejecución de la obra.

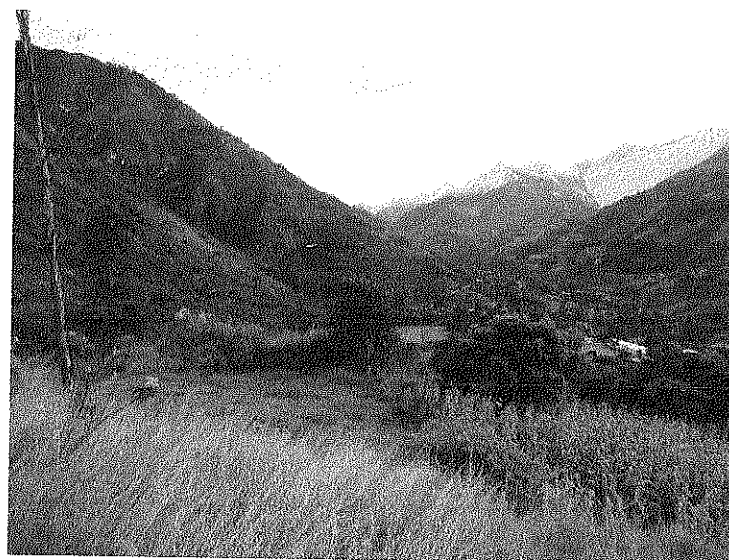
**Imagen n.º 2**

**Inexistencia de la señalización del vértice n.º V7R del Replanteo de Obra, en la variación de la línea primaria de 7.2. kV de la SET Matapa – Andamarca**

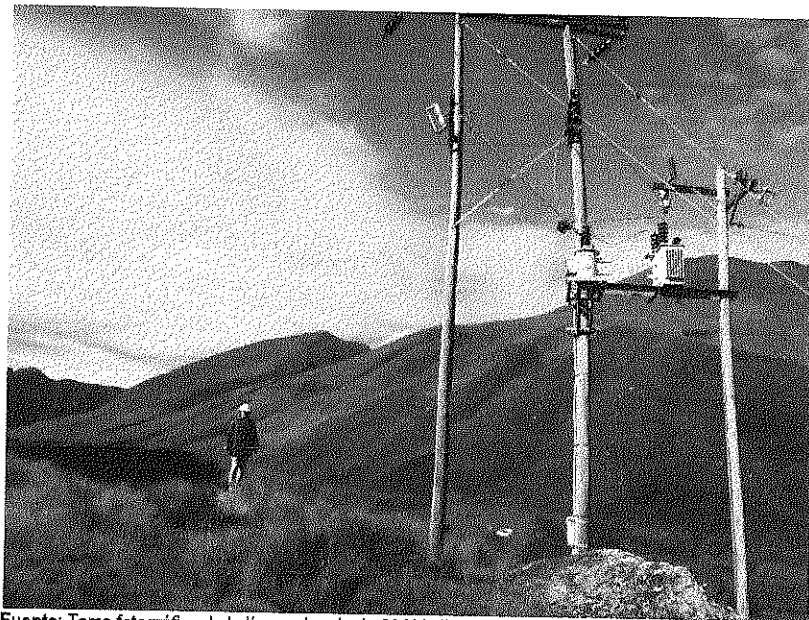
**Imagen n.º 3**  
**Inexistencia de la señalización del vértice n.º V23R del Replanteo de Obra,**  
**en la línea primaria de 33 kV de la SET Comas – SET Matapa**

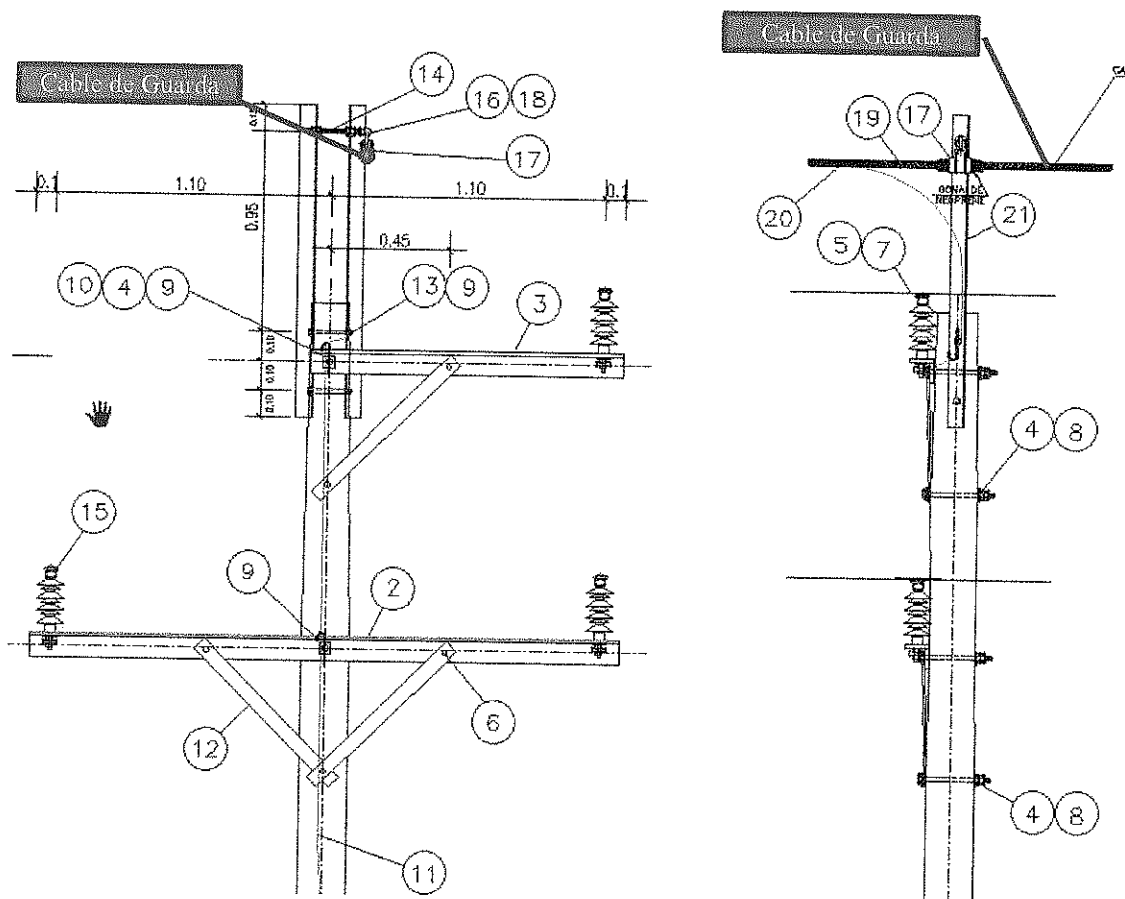
**Imagen n.º 06**  
**Detalle de Armado tipo PS1-3CG – Lamina n.º MT-17**

Asimismo, se ha verificado que para el caso del armado PS1-3CG, mostrado en la imagen n.º 06 del Expediente de Replanteo topográfico, la ubicación del cable de guarda en la parte superior del armado no garantiza la función de proteger a los conductores de fase porque se encuentra fuera de la zona de protección.

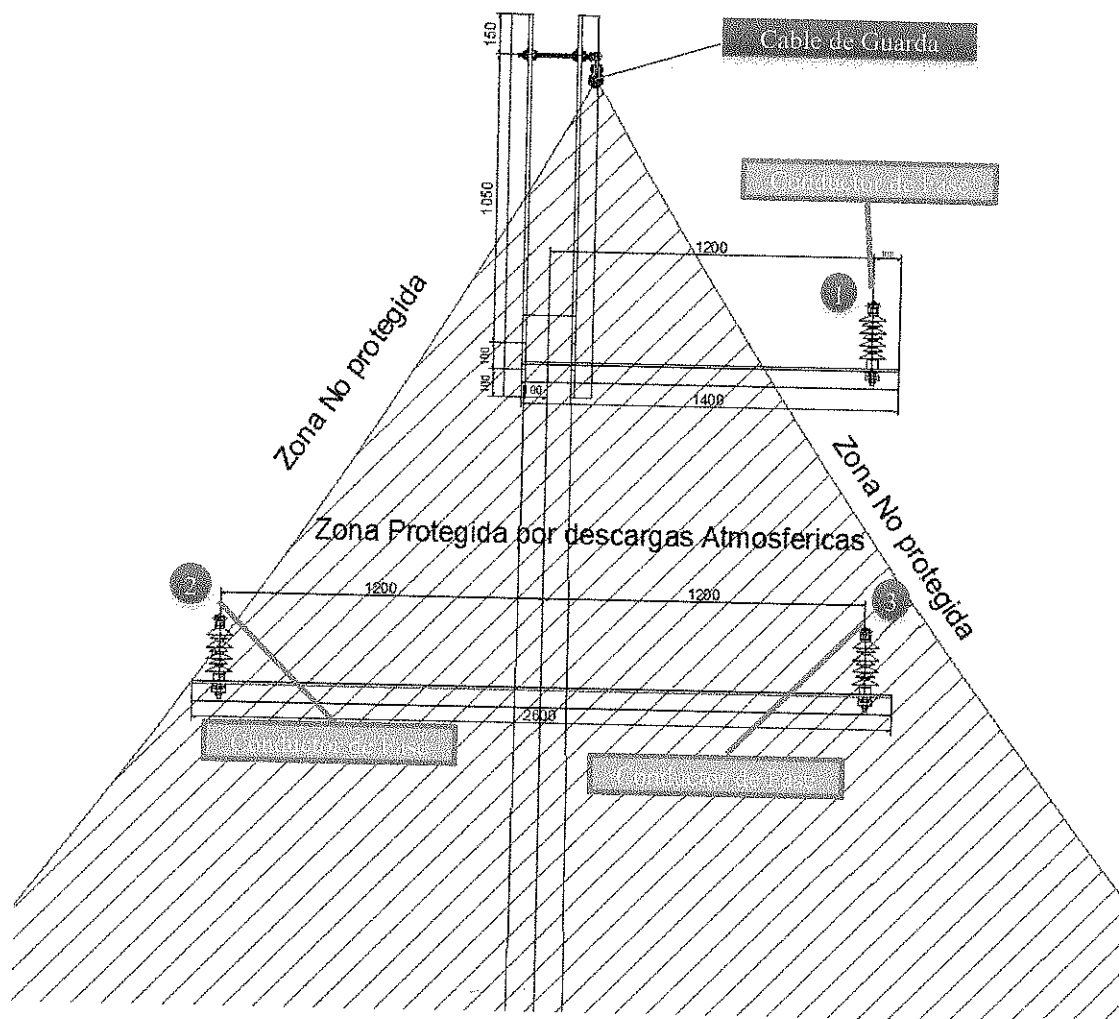
Imagen n.° 07

De la evaluación del sistema de protección utilizando el método de la Esfera Rodante, como se muestra en la imagen n.º 07, la zona sombreada es la zona protegida contra descargas atmosféricas, por lo que, la ubicación geométrica del cable de guarda no garantizaría la continuidad del servicio eléctrico frente a las descargas atmosféricas.

Asimismo, se efectuó la revisión a los tipos de armados como PR3-3CG, PTS-3CG, PSH-3CG, PTH-3CG, donde el cable de guarda tiene una ubicación geométrica similar en la parte superior de la estructura, lo cual tampoco garantizaría la protección de los conductores de fase contra descargas atmosféricas. Para el caso en particular del armado tipo PS1-3CG, dicho cable solo protege al conductor de fase n.º 3, tal como se muestra en la imagen n.º 07.

El Área Sombreada representa la protección contra descargas atmosféricas evaluado por el método de la esfera rodante. Los conductores de fase (1) y (2), se encuentran fuera de la zona de protección que implica una descarga atmosférica a estos conductores con el riesgo de sobretensión en el sistema y el corte de energía eléctrica en el sistema eléctrico.

La instalación de la línea primaria en 33 kV con armados que no garantizan la protección contra descargas atmosféricas afectaría la operación eficiente de la línea, generando además el riesgo de penalidad por el incumplimiento de las normas técnicas de calidad del servicio eléctrico.

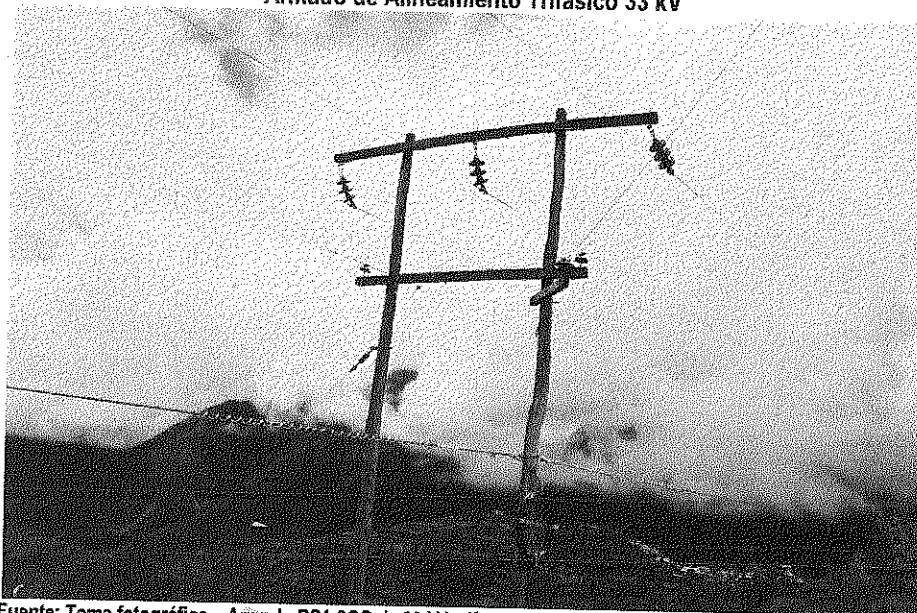
**Imagen n.° 08**

Asimismo, de la visita de control se ha verificado armados del mismo tipo con materiales y equipos distintos, como es el caso del armado PS1-3:

**Relación de materiales de las imágenes n.° 08 y 09 donde se evidencia cantidades distintas**
