**INFORME DE ORIENTACIÓN DE OFICIO**  
**N° 007-2020-OCI/251-SOO**

**ORIENTACIÓN DE OFICIO**  
**SEGURO SOCIAL DE SALUD – ESSALUD**  
**RED ASISTENCIAL ANCASH**  
**CHIMBOTE, ANCASH**

**“AL PROCESO DE MANTENIMIENTO DE LAS  
INSTALACIONES ELÉCTRICAS DEL HOSPITAL III  
CHIMBOTE DE LA RED ASISTENCIAL ANCASH”**

**PERÍODO DE EVALUACIÓN:**  
**DEL 28 AL 29 DE DICIEMBRE DE 2019**

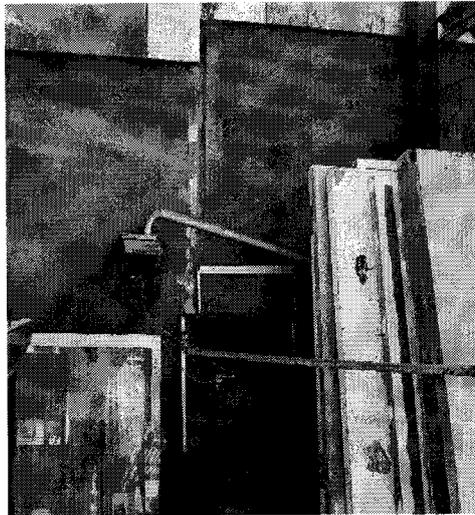
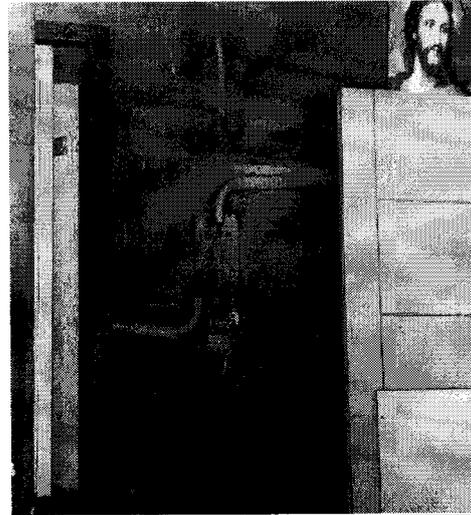
- En el área de carpintería (taller de mantenimiento), el tablero eléctrico de distribución no cuenta con señalización de advertencia y peligro eléctrico, establecidos en los símbolos gráficos de electricidad, asimismo tampoco se cuenta con el directorio actualizado de circuitos eléctricos, y las conexiones presentan cableado eléctrico expuesto sin protección mecánica de PVC-P<sup>2</sup> y de tipo Conduit metálico<sup>3</sup>, según corresponda, a lo que se añade la presencia de una tubería colgada sin la canalización respectiva.

Asimismo, se ha advertido que el interruptor termomagnético<sup>4</sup> no cuenta con el respectivo tablero eléctrico de protección con puerta y cerradura, ni con la señalización de peligro eléctrico y directorio actualizado de circuitos eléctricos; además, las conexiones con cableado eléctrico se encuentran expuestas y sin la protección correspondiente.

**Hospital III Chimbote:** En el área de carpintería (taller de mantenimiento), el tablero eléctrico de distribución; así como, un interruptor termomagnético, no cuentan con la respectiva señalización de peligro eléctrico y directorio actualizado de circuitos eléctricos, además las conexiones presentan cableado expuesto y tubería colgadas.

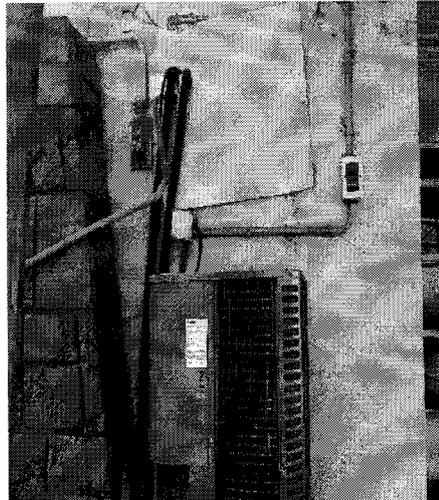
**REGISTRO FOTOGRÁFICO N° 3**

- En el frontis de ingreso al ambiente físico destinado a las oficinas del área "Essalud en Línea", se advierte la existencia de un interruptor termomagnético que tiene el tablero eléctrico sin la debida protección ni la señalización de peligro eléctrico, como corresponde.

**Hospital III Chimbote:** En el frontis de ingreso a "Essalud en Línea", el interruptor termomagnético no cuenta con tablero eléctrico de protección ni señalización de peligro eléctrico y directorio

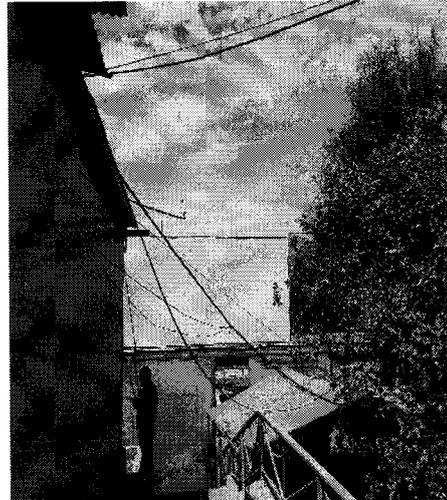
**REGISTRO FOTOGRÁFICO N° 4**

- Las vías internas de acceso de la puerta de ingreso del Servicio de Emergencia presentan diferentes conexiones (tendidos) eléctricas y de comunicación colgadas, apreciándose que los respectivos cables eléctricos se encuentran expuestos sin la protección correspondiente y sin la canalización adecuada.

**Hospital III Chimbote:** Vía de acceso al Servicio de Emergencia, presenta conexiones eléctricas y de comunicación colgantes y los cableados están expuestos sin protección ni canalización adecuada.

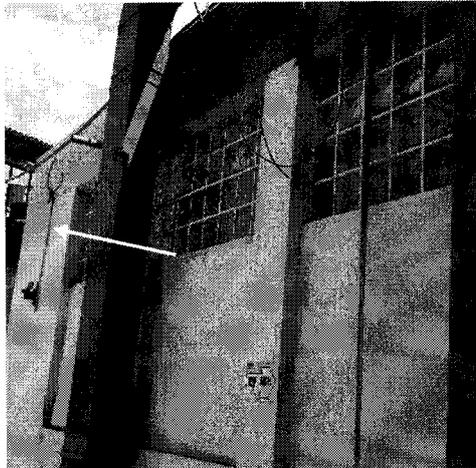
REGISTRO FOTOGRÁFICO N° 5

- En el corredor perimetral colindante a la puerta del Servicio de Emergencia, se advierte una luminaria adosada al muro, la que se encuentra deteriorada toda vez que no cuenta con el mantenimiento respectivo. Asimismo, los cableados eléctricos y de comunicación se encuentran expuestos, sin la protección y la canalización correspondiente.

**Hospital III Chimbote:** En el corredor colindante a la puerta del Servicio de Emergencia, la luminaria está deteriorada y los cableados eléctricos y conexiones de comunicación se encuentran expuestos sin protección ni canaletas respectivas.

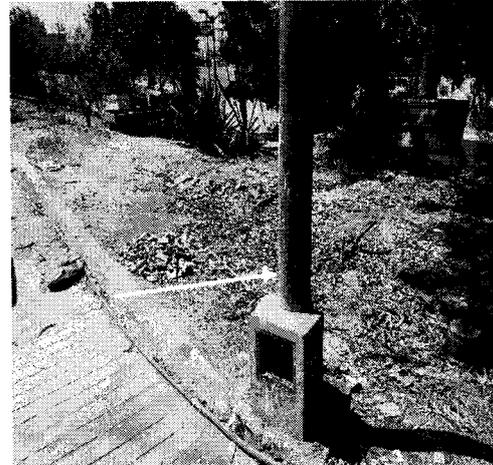
REGISTRO FOTOGRÁFICO N° 6

**Hospital III Chimbote:** En el área que colinda con el Servicio de Emergencia, en la base del poste de alumbrado de energía eléctrica, se encuentra una caja de paso sin tapa y el cableado eléctrico está expuesto sin protección.

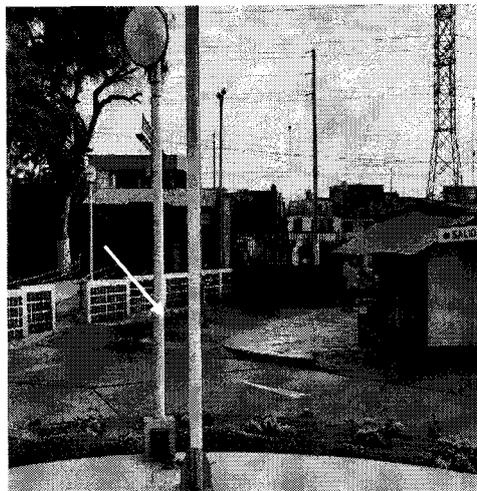
REGISTRO FOTOGRÁFICO N° 7

- En el ovalo interno de la puerta principal del centro asistencial, se ha constatado la existencia de un (1) poste de alumbrado eléctrico en cuya base se encuentra una caja de paso que no tiene la respectiva tapa y cuyo con cableado eléctrico está expuesto sin protección por falta de mantenimiento.

**Hospital III Chimbote:** En la puerta principal del hospital se encuentra un poste de alumbrado de energía eléctrica que presenta en su base una caja de paso sin tapa y con cableado eléctrico expuesto sin protección.

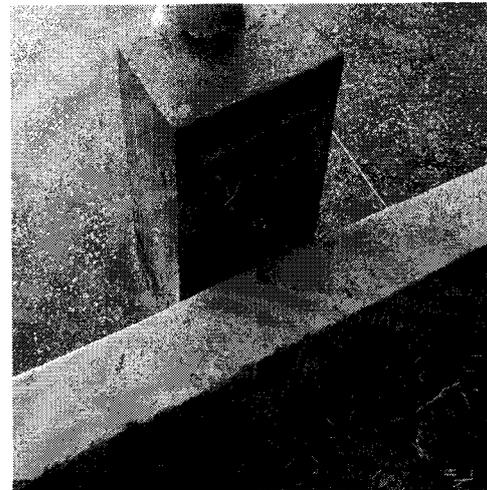
REGISTRO FOTOGRÁFICO N° 8

- En la vereda de ingreso al área de consultorios externos del referido hospital, se encuentra instalado un (1) poste de alumbrado eléctrico, en cuya base se advierte la presencia de una caja de paso o de salida, que tampoco tiene la respectiva tapa, a lo que se agrega que el cableado eléctrico se encuentra expuesto a la intemperie, dado que no tiene la protección correspondiente.

**Hospital III Chimbote:** En la vereda de ingreso a los consultorios externos existe se advierte un poste de alumbrado de energía eléctrica, cuya base tiene una caja de paso sin tapa y con cableado eléctrico expuesto sin protección.
