**INFORME DE HITO DE CONTROL**  
**N° 053-2020-OCI/0375-SCC**

**EJECUCIÓN Y SUPERVISIÓN DE LA OBRA:**  
**“REHABILITACIÓN DEL SISTEMA DE SANEAMIENTO BÁSICO**  
**DE LA LOCALIDAD DE SAN JUAN DE TAPUSCA, DEL**  
**DISTRITO DE PUCARÁ, PROVINCIA DE JAÉN, REGIÓN**  
**CAJAMARCA, AFECTADA POR EL FENÓMENO DEL NIÑO**  
**COSTERO”**

**HITO DE CONTROL N° 4 - EJECUCIÓN DE LA OBRA**

**PERÍODO DE EVALUACIÓN DEL HITO DE CONTROL:**  
**DEL 1 AL 6 DE OCTUBRE DE 2020**

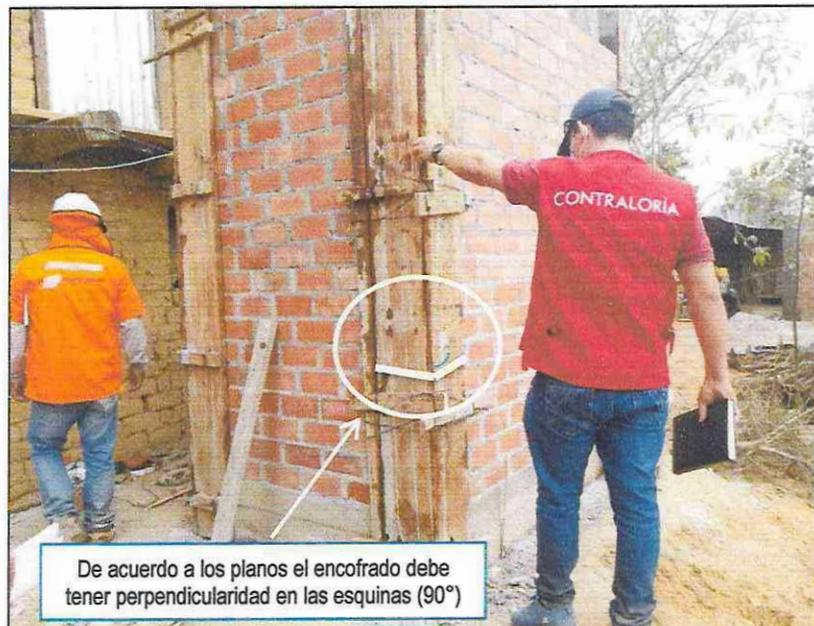
- a. Encofrado para columna de concreto en módulo de unidad básica de saneamiento (UBS), no mantiene perpendicularidad en sus esquinas (90°), lo que generaría, que las columnas no mantengan los perfiles, niveles, alineamiento y dimensiones específicas indicadas en los planos del expediente técnico de obra.

**Imagen n.º 1**  
**Encofrado deficiente de columna en un módulo de UBS**

De acuerdo a los planos el encofrado debe tener perpendicularidad en las esquinas (90°)

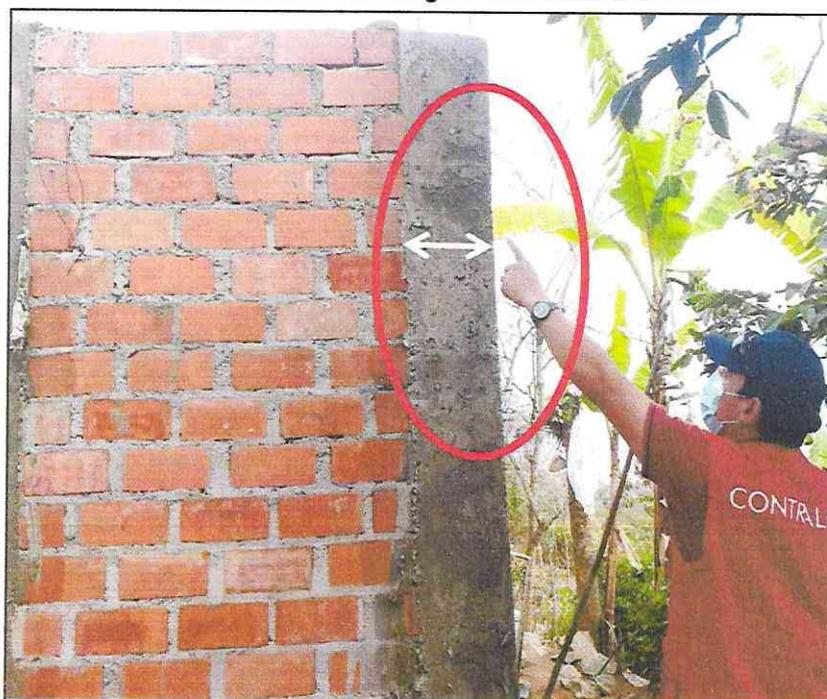
- b. Sección irregular de columna de concreto en módulo de unidad básica de saneamiento (UBS), confirma lo descrito en el literal a).

Imagen n.º 2  
Columna con sección irregular en un módulo de UBS

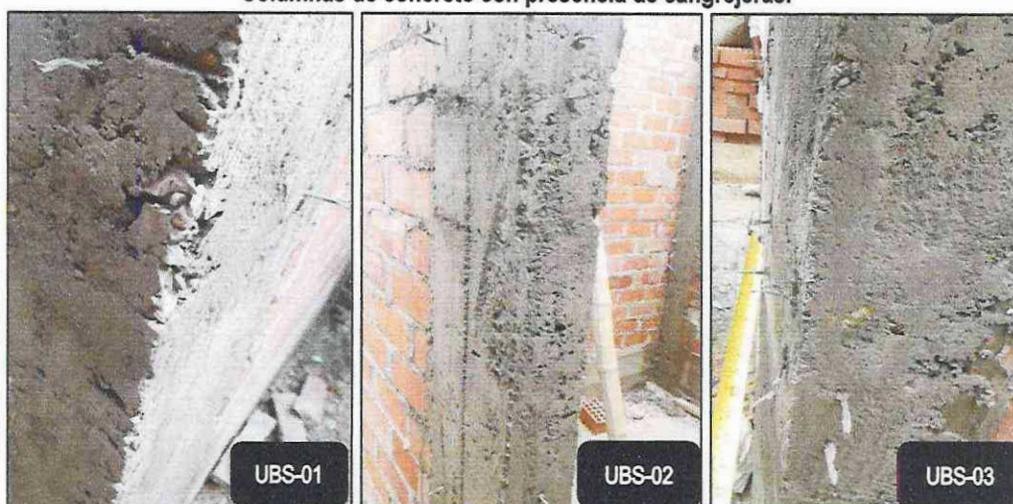
- c. Se constató la presencia de cangrejas<sup>2</sup> en las columnas de concreto de tres (3) módulos de unidades básicas de saneamiento (UBS), presumiéndose como posibles causas: deficiente vibrado, inadecuada proporción piedra/arena, elección incorrecta del slump (asentamiento), entre otras.

Imagen n.° 3  
Columnas de concreto con presencia de cangrejas.

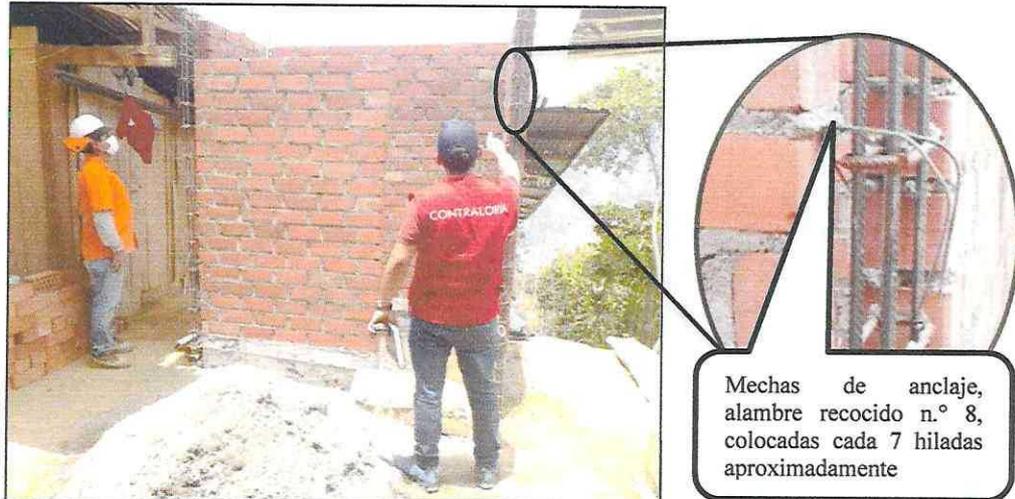
Imagen n.° 4

- d. Para la conexión columna - albañilería (muro) de los módulos de las unidades básicas de saneamiento (UBS), el consorcio ingenieros está empleando la **conexión a ras**, para lo cual está utilizando como mechas de anclaje alambre recocido n.° 8 (4.20mm) y alambre recocido n.° 16 (1.65mm), cada siete (7) hiladas de ladrillo aproximadamente.

Albañilería de UBS, con mechas de anclaje de alambre recocido n.° 8, colocadas aproximadamente, cada 7 hiladas de ladrillo

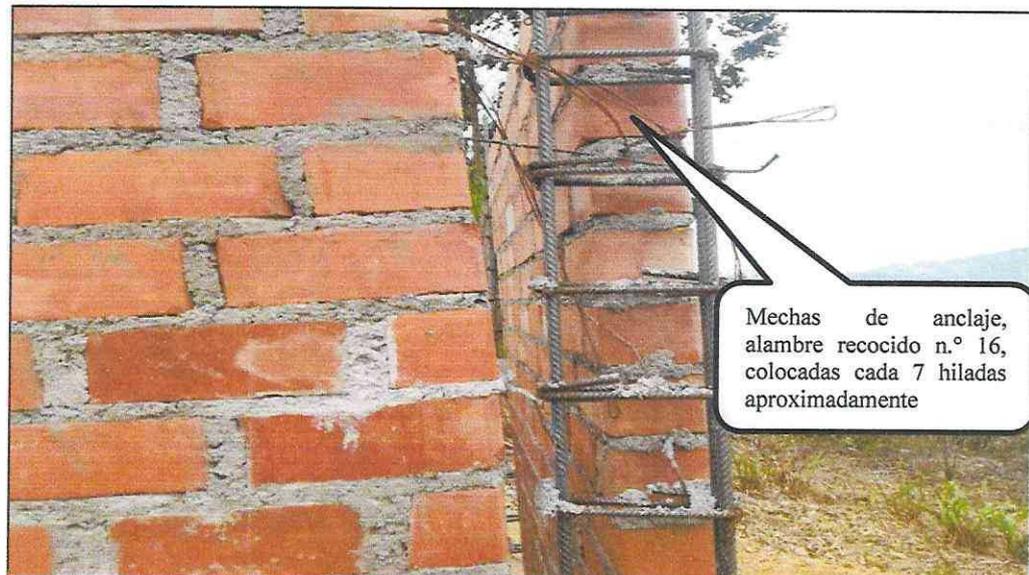
Imagen n.° 5

Albañilería de UBS, con mechas de anclaje de alambre recocido n.° 16, colocadas aproximadamente, cada 7 hiladas de ladrillo

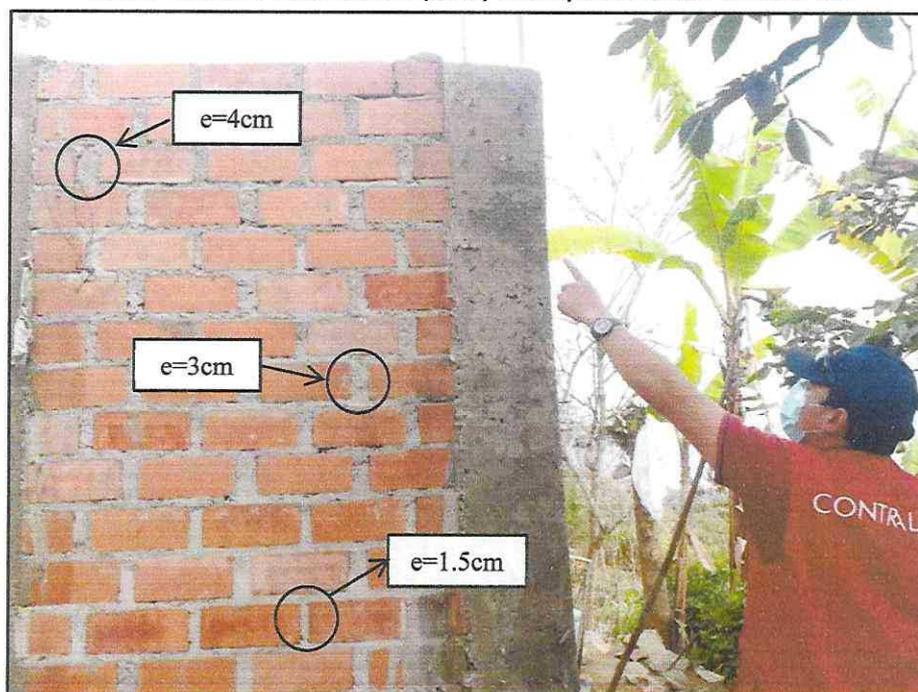
- a) En el caso de emplearse una conexión dentada, la longitud de la unidad saliente no excederá de 5 cm y deberá limpiarse de los desperdicios de mortero y partículas sueltas antes de vaciar el concreto de la columna de confinamiento.
  - b) En el caso de emplearse una conexión a ras, deberá adicionarse «chicotes» o «mechas» de anclaje (salvo que exista refuerzo horizontal continuo) compuestos por varillas de 6 mm de diámetro, que penetren por lo menos 40 cm al interior de la albañilería y 12,5 cm al interior de la columna más un doblez vertical a 90° de 10 cm; la cuantía a utilizar será 0,001.  
(...)"
- e. El espesor de las juntas verticales en la albañilería (muro) de las unidades básicas de saneamiento (UBS) es irregular y superior al espesor indicado en las especificaciones técnicas del expediente técnico de la obra (e=1.5cm), llegando a medir en algunos casos hasta 4cm.

Imagen n.° 6  
Juntas verticales en albañilería (muro) con espesor variable de 1.5 a 4cm

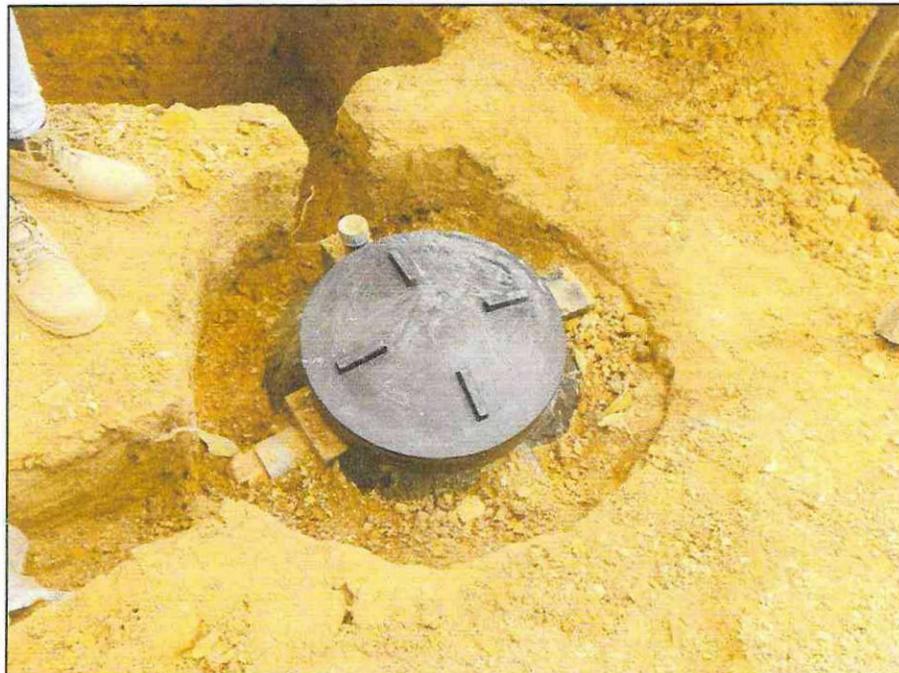
Imagen n.º 8

- f. No se ha ejecutado la malla de gallinero en concreto 1:5, e = 5cm de espesor alrededor del biodigestor, la cual se presume fue considerada por el proyectista para contrarrestar la presión lateral del suelo y prolongar la vida útil del elemento.

Así mismo, de la inspección física a la obra se pudo constatar que el suelo alrededor del biodigestor es un suelo arcilloso, catalogado como un suelo expansivo que presenta expansión y contracción; es decir, genera cambios de volumen, cuando varía su humedad o contenido de agua, siendo éste un riesgo para la estructura del biodigestor.

Biodigestor instalado en suelo arcilloso sin la malla de protección  
(malla de gallinero en concreto 1:5, e=5 cm)

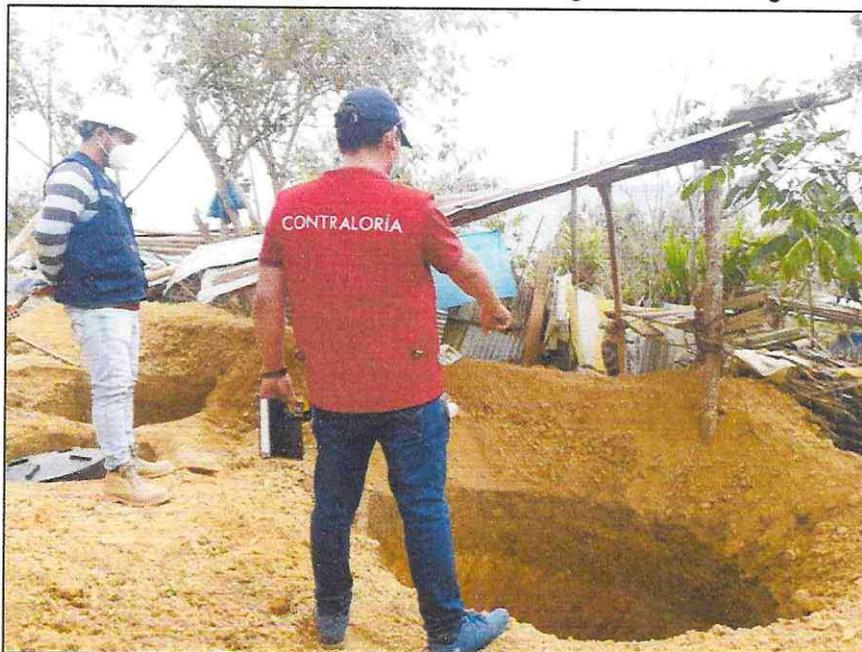
Imagen n.º 7

- g. Falta de señalización como medida de seguridad, en excavaciones que se vienen ejecutando para la instalación de los pozos percoladores que forman parte de las unidades básicas de saneamiento (UBS).

Excavación para pozo percolador de UBS, sin ninguna medida de seguridad

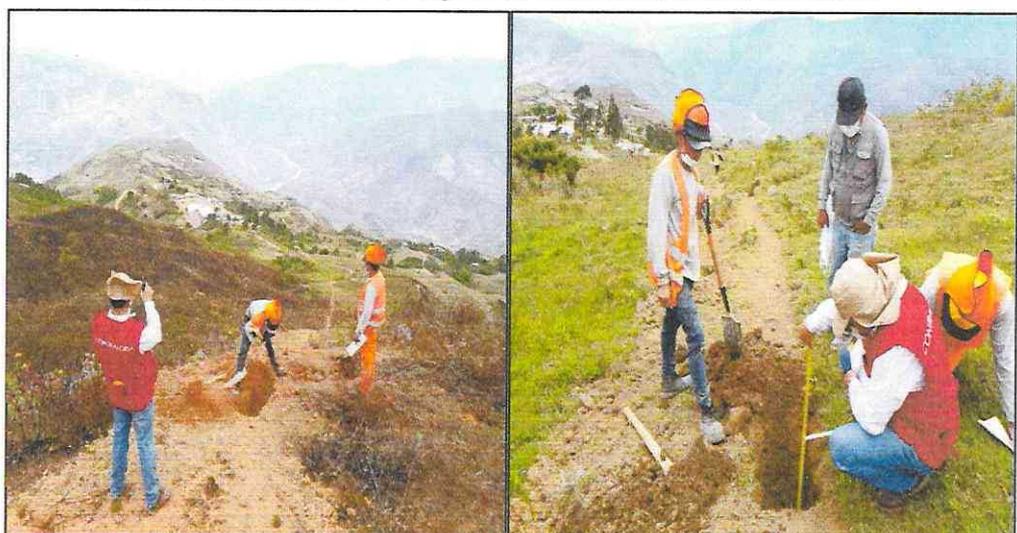
**Imagen n.º 10**  
**Registro de dimensiones de zanja donde se instaló la línea de conducción**

Sobre el particular, respecto a la profundidad de zanja, la comisión de control concurrente ha determinado una profundidad promedio de 0.54m, a la cual si le agregamos el espesor de 0.15m de cama de apoyo y el espesor de tubería de 0.05m (1 ½") se obtiene una **profundidad promedio de 0.74m**, estando por encima de la profundidad indicada en los planos del expediente técnico de la obra, que indica 0.70m; sin embargo, respecto al ancho de la zanja, la comisión de control concurrente ha determinado un **ancho promedio de 0.41m**, dimensión que se encuentra por debajo de lo indicado en los planos del expediente técnico de obra que indica un **ancho de 0.50m**.

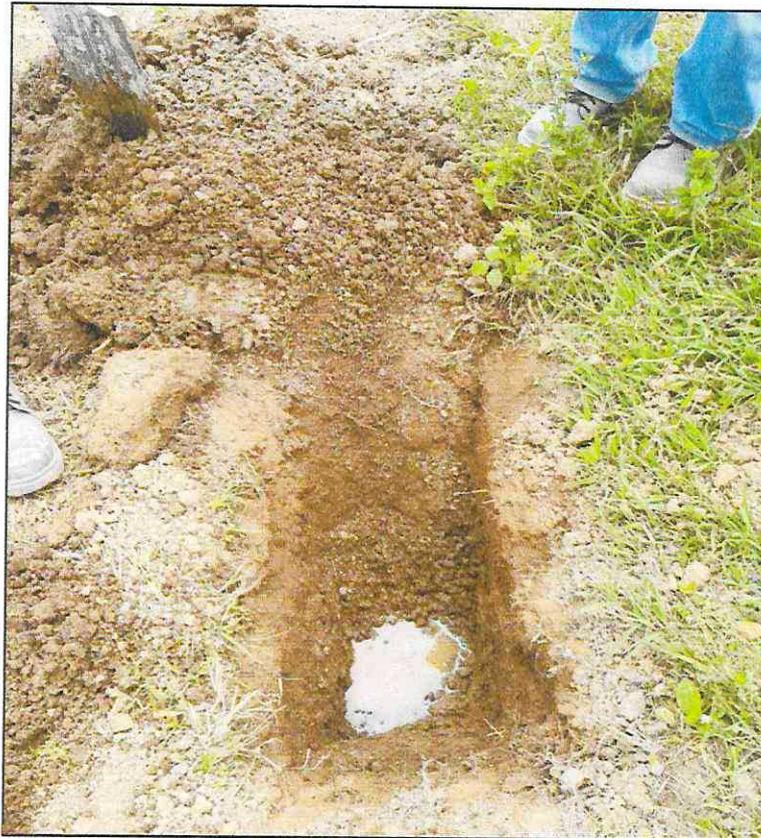
- 2.2. Se constató afloramiento de agua aproximadamente a lo largo de 60m de línea de conducción instalada, generando el riesgo de posibles asentamientos y desplazamientos de la tubería, situación que no habría sido tomada en cuenta por el residente y supervisor de obra, a fin de garantizar el buen funcionamiento de la línea de conducción.

Imagen n.° 12  
 Afloramiento de agua en línea de conducción

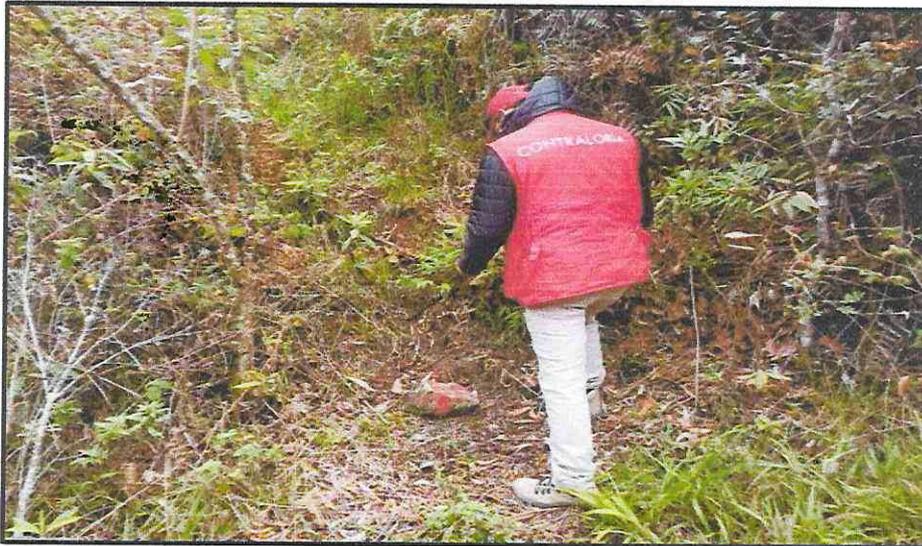
Imagen n.° 13

De lo expuesto, se evidencia la falta del recurso hídrico en la captación planteada en las coordenadas N: 9301150.00 - E: 711589.00; situación que fue advertida por el residente de obra, la cual fue evaluada y corroborada por el supervisor de obra y puesto de conocimiento a la entidad mediante carta n.° 225-2020-JCQA-CONSULTOR DE OBRAS de 23 de setiembre de 2020.

Por su parte, la comisión de control concurrente, el 2 de octubre de 2020, en compañía de los señores Katherin Yanella del Carmen Alarcón Vásquez, asistente de residente de obra y Erick Marlon Calderón Vásquez, asistente de supervisor de obra, realizó una visita in situ a la fuente de agua considerada en el expediente técnico de la obra, ubicada en las coordenadas **N: 9340150.00, E: 711589.00**, corroborando que en dicho lugar no existe disponibilidad del recurso hídrico tal y como se evidencia en la imagen siguiente:

Lugar considerado en el expediente técnico de obra como fuente de agua, ubicada en las coordenadas N: 9340150.00, E: 711589.00 (corroboradas con un GPSMAP 66s)

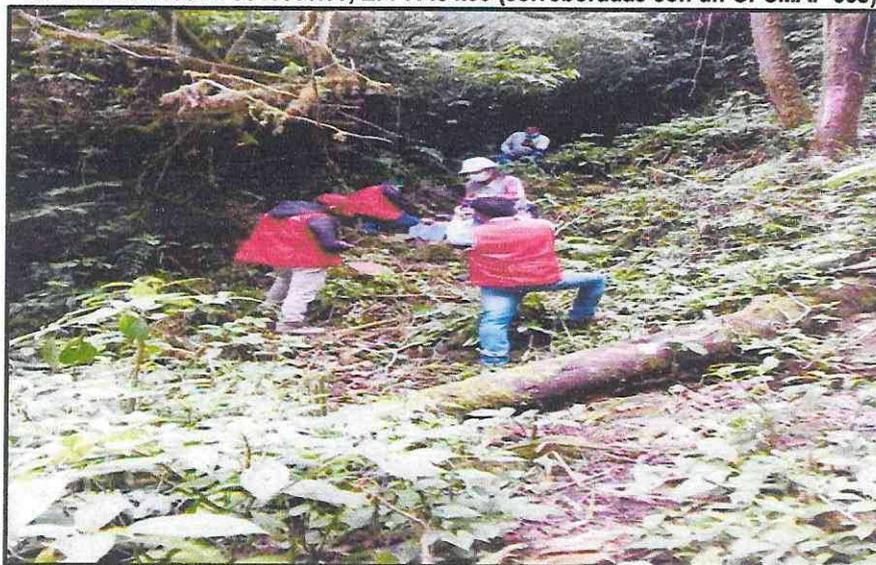
Imagen n.° 14

Aforo en nueva fuente de agua planteada por el contratista ejecutor, ubicada en las coordenadas N: 9340560.00, E: 711454.00 (corroboradas con un GPSMAP 66s)
